DETERMINACIÓN Y EVALUACIÓN DE LAS
PATOLOGÍAS DEL CONCRETO EN COLUMNAS, VIGAS,
SOBRECIMIENTO Y MUROS DE ALBAÑILERÍA
CONFINADA DEL CERCO PERIMÉTRICO DEL CENTRO
DE ACOPIO DEL DISTRITO DE RINCONADA LLICUAR,
PROVINCIA DE SECHURA, REGIÓN PIURA, AGOSTO-
2016

TESIS PARA OPTAR EL TÍTULO PROFESIONAL DE
INGENIERO CIVIL

BACH. JOSÉ ALFREDO GARCÍA CHUNGA

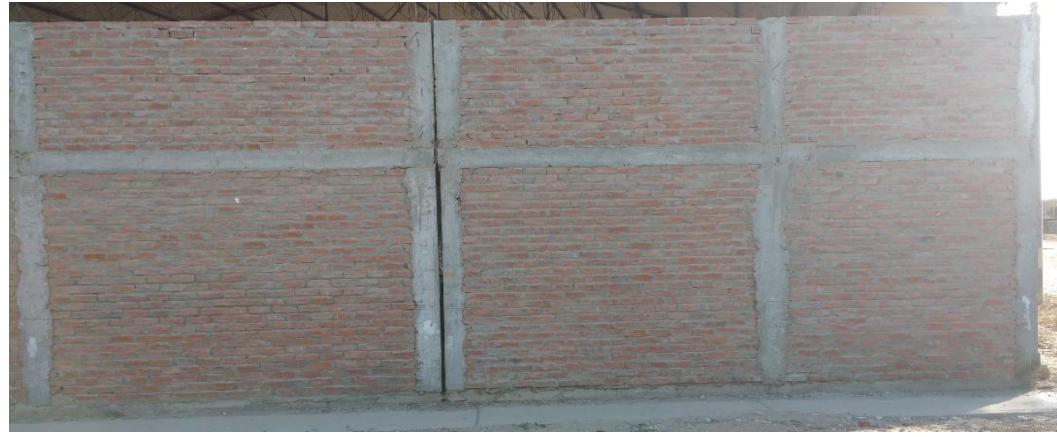
FOTOGRAFÍA

ELEMENTOS	PATOLOGÍA	ÁREA CON PATOLOGÍA (m2)	% DE ÁREA CON PATOLOGÍA	NIVEL DE SEVERIDAD			
ÁREA: 5.38 COLUMNA	HUMEDAD	0.18	3.35%	2.00

SUCIEDAD	0.00	0.00%				
	FISURA	0.22	4.09%				
	EFLORESCENCIA	0.63	11.71%				
	GRIETA	0.00	0.00%				
	DISGREGAMIENTO	0.88	16.36%				
	CAVITACIÓN	0.00	0.00%				
	CORROSIÓN	0.00	0.00%				
EROSIÓN	0.00	0.00%					
ÁREA: 1.98	HUMEDAD	0.00	0.00%	1.00			
	SUCIEDAD	0.00	0.00%				
VIGA	FISURA	0.11	5.56%	1.00			
	EFLORESCENCIA	0.00	0.00%				
	GRIETA	0.00	0.00%				
	DISGREGAMIENTO	0.51	25.76%				
	CAVITACIÓN	0.00	0.00%				
	CORROSIÓN	0.00	0.00%				
EROSIÓN	0.00	0.00%					
ÁREA: 39.60	HUMEDAD	0.70	1.77%	2.00			
	SUCIEDAD	3.50	8.84%				
MURO	FISURA	0.27	0.68%	2.00			
	EFLORESCENCIA	0.00	0.00%				
	GRIETA	0.15	0.38%				
	DISGREGAMIENTO	0.00	0.00%				
	CAVITACIÓN	0.00	0.00%				
	CORROSIÓN	0.00	0.00%				
EROSIÓN	10.00	25.25%					
ÁREA: 0.99	HUMEDAD	0.06	6.06%	2.00			
	SUCIEDAD	0.00	0.00%				
SOBRECIMIENTO	FISURA	0.00	0.00%	2.00			
	EFLORESCENCIA	0.00	0.00%				
	GRIETA	0.51	51.52%				
	DISGREGAMIENTO	0.00	0.00%				
	CAVITACIÓN	0.00	0.00%

CORROSIÓN	0.00	0.00%				
EROSIÓN	0.00	0.00%					
TOTAL		17.72	36.96%

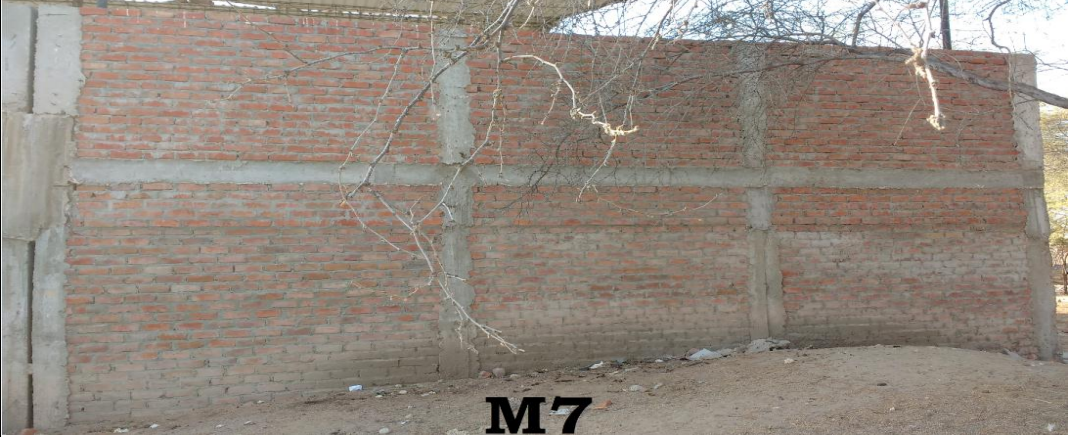
FOTOGRAFÍA

ELEMENTOS		PATOLOGÍA		ÁREA CON PATOLOGÍA (m²)		% DE ÁREA CON PATOLOGÍA		NIVEL DE SEVERIDAD	
ÁREA:		HUMEDAD		0.66		15.35%		2.00

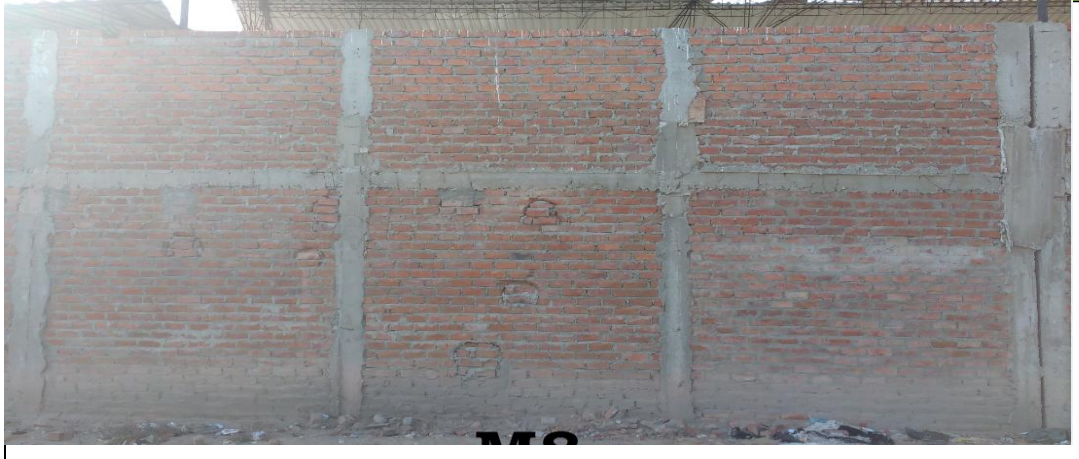
FOTOGRAFÍA

ELEMENTOS	PATOLOGÍA	ÁREA CON PATOLOGÍA (m ²)	% DE ÁREA CON PATOLOGÍA	NIVEL DE SEVERIDAD	
ÁREA: 4.30	HUMEDAD	0.00	0.00%	2.00	
	SUCIEDAD	0.00	0.00%		
	COLUMNA	FISURA	0.00		0.00%
		EFLORESCENCIA	0.00		0.00%
		GRIETA	0.00		0.00%
		DISGREGAMIENTO	0.46		10.70%
		CAVITACIÓN	0.00		0.00%
CORROSIÓN	0.19	4.42%			
EROSIÓN	0.00	0.00%			
ÁREA: 1.80	HUMEDAD	0.00	0.00%	2.00	
	SUCIEDAD	0.00	0.00%		
	VIGA	FISURA	0.41		22.78%
		EFLORESCENCIA	0.00		0.00%
		GRIETA	0.00		0.00%
		DISGREGAMIENTO	0.00		0.00%
		CAVITACIÓN	0.00		0.00%
CORROSIÓN	0.20	11.11%			
EROSIÓN	0.00	0.00%			
ÁREA: 36.00	HUMEDAD	0.00	0.00%	2.00	
	SUCIEDAD	0.55	1.53%		
	MURO	FISURA	0.00		0.00%
		EFLORESCENCIA	0.00		0.00%
		GRIETA	0.00		0.00%
		DISGREGAMIENTO	0.00		0.00%
		CAVITACIÓN	7.80		21.67%
CORROSIÓN	0.00	0.00%			
EROSIÓN	1.30	3.61%			
ÁREA: 0.90	HUMEDAD	0.00	0.00%	2.00	
	SUCIEDAD	0.00	0.00%		
	SOBRECIMIENTO	FISURA	0.00		0.00%
		EFLORESCENCIA	0.00		0.00%
		GRIETA	0.00		0.00%

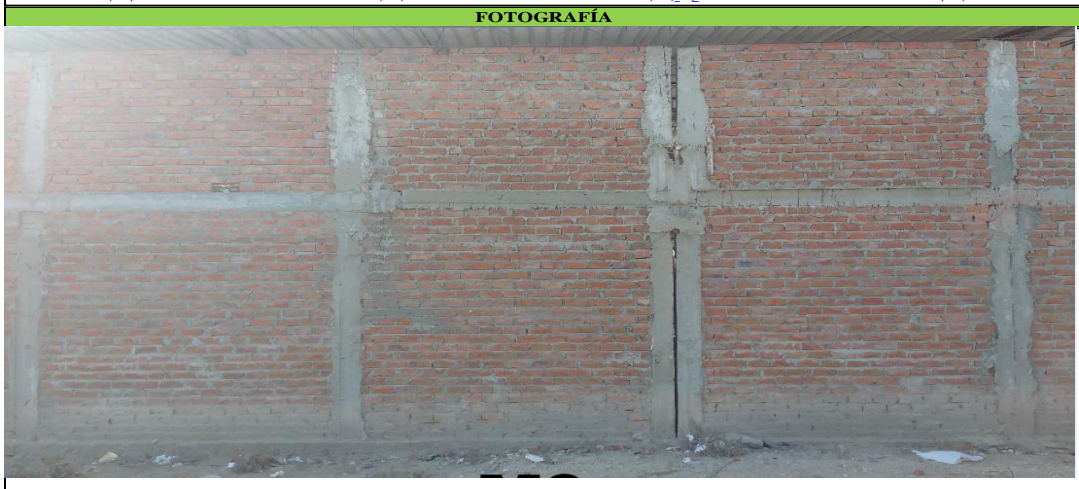
ELEMENTOS	PATOLOGÍA	ÁREA CON PATOLOGÍA (m ²)	% DE ÁREA CON PATOLOGÍA	NIVEL DE SEVERIDAD
ÁREA: 4.30 COLUMNA	HUMEDAD	0.00	0.00%	2.00
	SUCIEDAD	0.00	0.00%	
	FISURA	0.00	0.00%	
	EFLORESCENCIA	0.00	0.00%	
	GRIETA	0.00	0.00%	
	DISGREGAMIENTO	1.80	41.86%	
	CAVITACIÓN	0.00	0.00%	
ÁREA: 1.80 VIGA	CORROSIÓN	0.00	0.00%	2.00
	EROSIÓN	0.00	0.00%	
	HUMEDAD	0.00	0.00%	
	SUCIEDAD	0.80	44.44%	
	FISURA	0.00	0.00%	
	EFLORESCENCIA	0.00	0.00%	
	GRIETA	0.00	0.00%	
ÁREA: 36.00 MURO	DISGREGAMIENTO	0.80	44.44%	1.00
	CAVITACIÓN	0.00	0.00%	
	CORROSIÓN	0.00	0.00%	
	EROSIÓN	0.20	11.11%	
	HUMEDAD	0.00	0.00%	
	SUCIEDAD	2.00	5.56%	
	FISURA	1.95	5.42%	
ÁREA: 0.90 SOBRECIMIENTO	EFLORESCENCIA	0.30	8.33%	2.00
	GRIETA	0.20	5.56%	
	DISGREGAMIENTO	0.30	8.33%	
	CAVITACIÓN	0.00	0.00%	
	CORROSIÓN	0.00	0.00%	
	EROSIÓN	0.20	5.56%	
	FISURA	0.15	16.67%	
TOTAL		8.90	20.70%

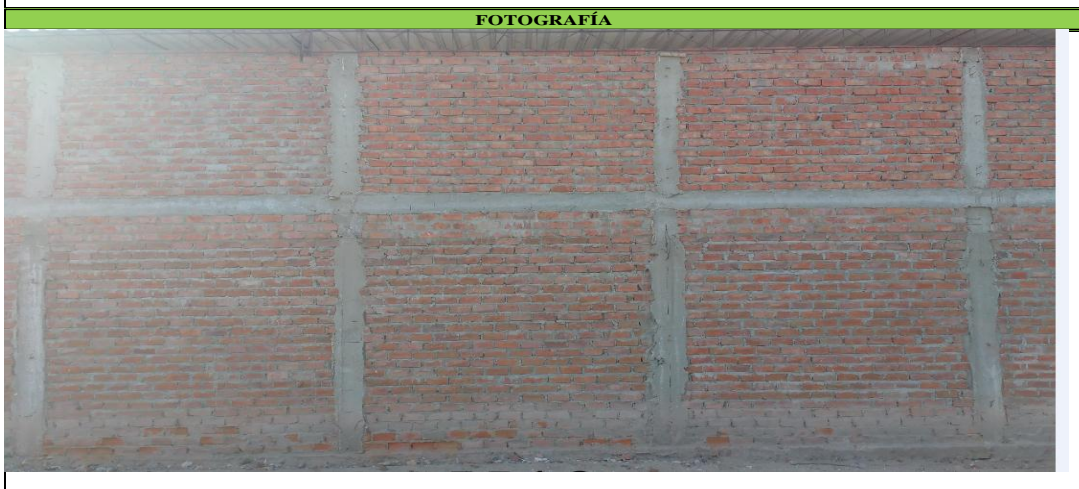
ELEMENTOS	PATOLOGÍA	ÁREA CON PATOLOGÍA (m ²)	% DE ÁREA CON PATOLOGÍA	NIVEL DE SEVERIDAD
COLUMNA	ÁREA:	3.23		2.00
	HUMEDAD	0.00	0.00%	
	SUCIEDAD	0.00	0.00%	
	FISURA	0.38	11.76%	
	EFLORESCENCIA	0.00	0.00%	
	GRIETA	0.00	0.00%	
	DISGREGAMIENTO	0.59	18.27%	
VIGA	ÁREA:	1.80		1.00
	HUMEDAD	0.00	0.00%	
	SUCIEDAD	0.00	0.00%	
	FISURA	0.55	30.56%	
	EFLORESCENCIA	0.00	0.00%	
	GRIETA	0.00	0.00%	
	DISGREGAMIENTO	0.00	0.00%	
MURO	ÁREA:	36.00		1.00
	HUMEDAD	0.00	0.00%	
	SUCIEDAD	0.80	2.22%	
	FISURA	0.00	0.00%	
	EFLORESCENCIA	0.00	0.00%	
	GRIETA	0.00	0.00%	
	DISGREGAMIENTO	0.00	0.00%	
SOBRECIMIENTO	ÁREA:	0.90		2.00
	HUMEDAD	0.00	0.00%	
	SUCIEDAD	0.00	0.00%	
	FISURA	0.00	0.00%	
	EFLORESCENCIA	0.00	0.00%	
	GRIETA	0.00	0.00%	
	DISGREGAMIENTO	0.00	0.00%	
TOTAL		7.39	17.62%

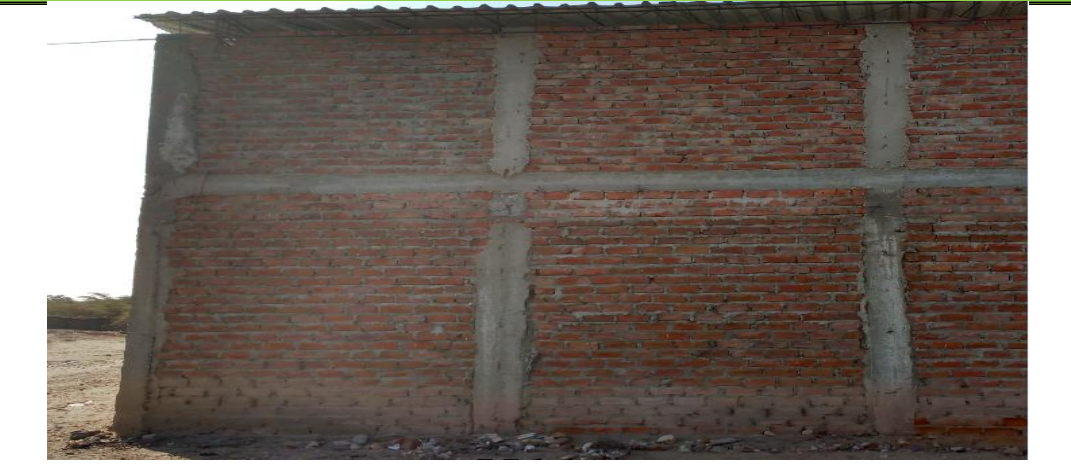
FOTOGRAFÍA

ELEMENTOS		PATOLOGÍA		ÁREA CON PATOLOGÍA (m ²)		% DE ÁREA CON PATOLOGÍA		NIVEL DE SEVERIDAD								
ÁREA:		HUMEDAD		0.00		0.00%		2.00								
2.15		SUCIEDAD		0.00		0.00%										
COLUMNA		FISURA		0.00		0.00%										
		EFLORESCENCIA		0.00		0.00%										
		GRIETA		0.00		0.00%										
		DISGREGAMIENTO		0.69		32.09%										
		CAVITACIÓN		0.00		0.00%										
		CORROSIÓN		0.00		0.00%										
ÁREA:		HUMEDAD		0.00		0.00%		1.00								
1.80		SUCIEDAD		0.00		0.00%										
VIGA		FISURA		0.50		27.78%										
		EFLORESCENCIA		0.00		0.00%										
		GRIETA		0.00		0.00%										
		DISGREGAMIENTO		0.00		0.00%										
		CAVITACIÓN		0.00		0.00%										
		CORROSIÓN		0.00		0.00%										
ÁREA:		HUMEDAD		0.00		0.00%		1.00								
36.00		SUCIEDAD		1.00		2.78%										
MURO		FISURA		0.00		0.00%										
		EFLORESCENCIA		2.27		6.31%										
		GRIETA		0.00		0.00%										
		DISGREGAMIENTO		0.00		0.00%										
		CAVITACIÓN		0.90		2.50%										
		CORROSIÓN		0.00		0.00%										
ÁREA:		HUMEDAD		0.00		0.00%		1.00								
0.90		SUCIEDAD		0.00		0.00%										
SOBRECIMIENTO		FISURA		0.00		0.00%										
		EFLORESCENCIA		0.00		0.00%										
		GRIETA		0.00		0.00%										
		DISGREGAMIENTO		0.00		0.00%										
		CAVITACIÓN		0.00		0.00%										
		CORROSIÓN		0.00		0.00%										
ÁREA:		EROSIÓN		0.15		16.67%										
		TOTAL		6.11		14.96%
