UNIVERSIDAD CATÓLICA LOS ÁNGELES  
CHIMBOTE

DETERMINACIÓN Y EVALUACIÓN DE LAS  
PATOLOGÍAS EN SOBRECIMIENTOS, COLUMNAS Y  
MUROS DE ALBAÑILERÍA DEL PABELLÓN 01 DE LA  
INSTITUCIÓN EDUCATIVA 14076, DISTRITO DE  
SECHURA, PROVINCIA DE SECHURA, REGIÓN PIURA,  
AGOSTO – 2016

**TESIS PARA OPTAR EL TÍTULO PROFESIONAL DE**  
**INGENIERO CIVIL**

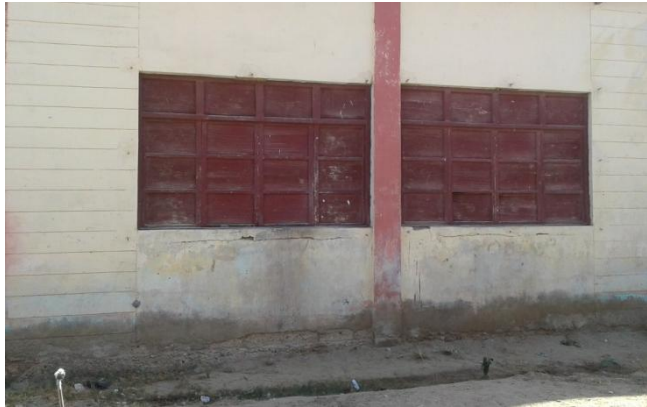
Figura 1: Humedad por capilaridad. Fuente: Autor

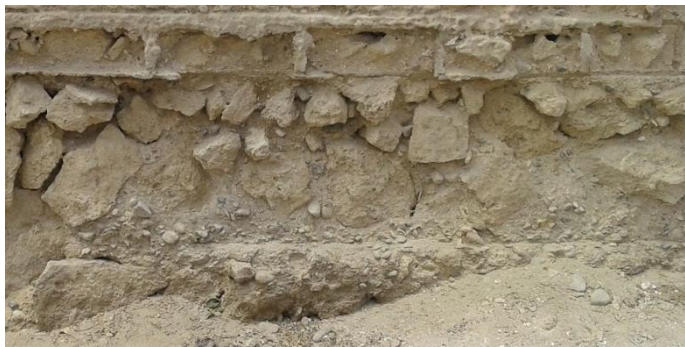
Figura 2: Erosión física. Fuente: Autor

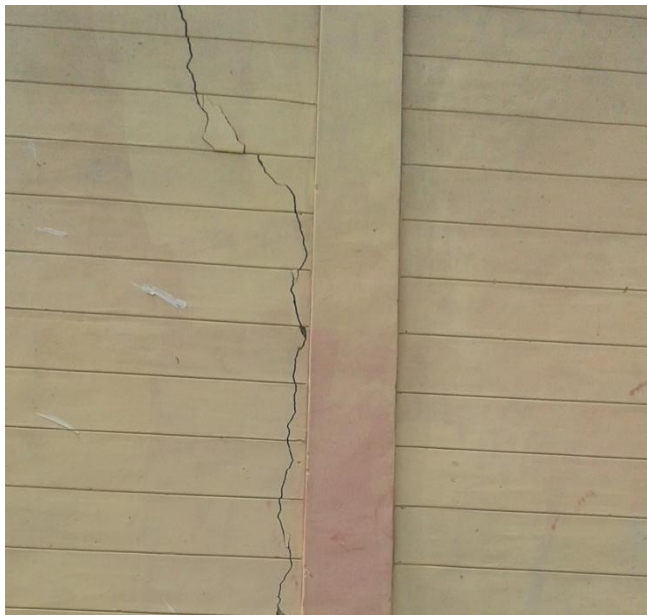
Figura 3: Grieta en muro. Fuente: Autor

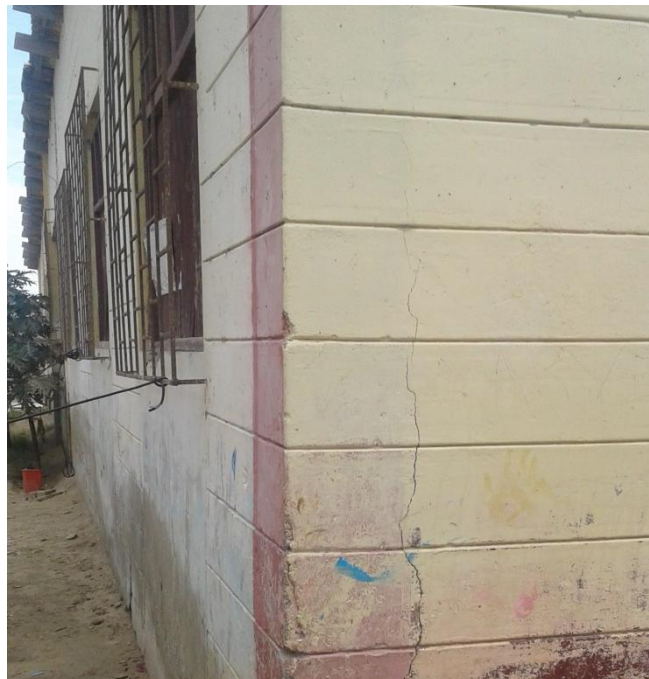
Figura 4: Fisura. Fuente: Autor

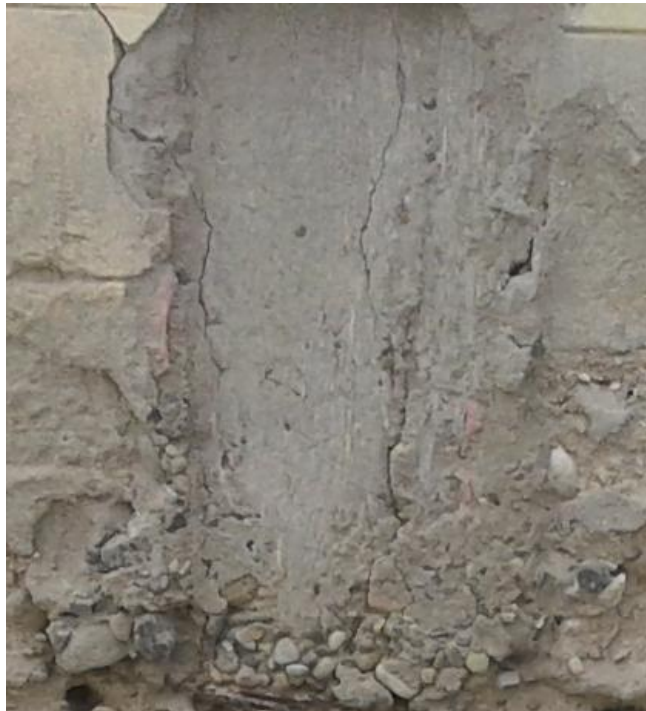
Figura 5: Desprendimiento de tarrajeo en columna.  
Fuente: Autor

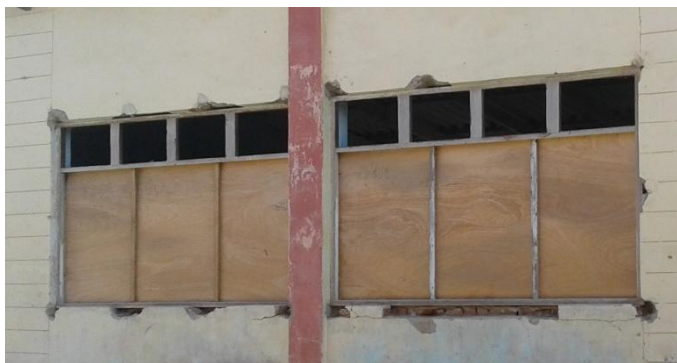
Figura 6: Erosión mecánica por golpe. Fuente: Autor

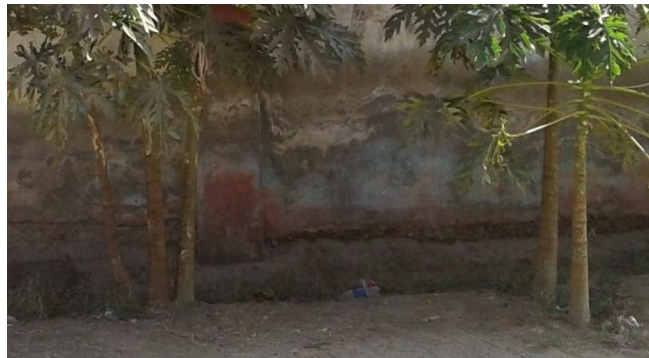
Figura 7: Eflorescencias. Fuente: Autor

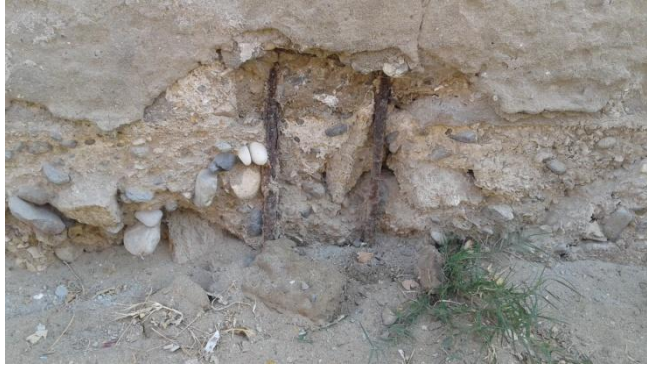
Figura 8: Corrosión en columna. Fuente: Autor
