**FACULTAD DE INGENIERÍA**  
**ESCUELA PROFESIONAL DE INGENIERÍA CIVIL**  
DETERMINACIÓN Y EVALUACIÓN DE LAS  
PATOLOGÍAS DEL CONCRETO DE LA ESTRUCTURA DE  
ALBAÑILERÍA CONFINADA DEL CERCO PERIMÉTRICO  
DEL CENTRO DE SALUD PUENTE CHAO, DISTRITO DE  
CHAO, PROVINCIA DE VIRÚ, REGIÓN LA LIBERTAD,  
AGOSTO – 2019.

**TESIS PARA OPTAR EL TÍTULO PROFESIONAL DE  
INGENIERO CIVIL**

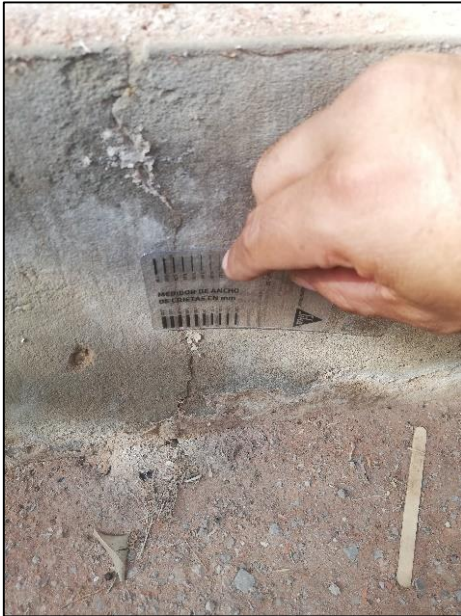
## Patología: Grieta

**Descripción:** Grieta patológica que muestra inseguridad como albañilería confinada ya que lo presenta en el sobrecimiento.

La colocación de grapas metálicas se dará uniformemente en distancias iguales dependiendo la magnitud de la grieta.
