DETERMINACIÓN Y EVALUACIÓN DE LAS PATOLOGÍAS

DEL CONCRETO EN COLUMNAS, SOBRECIMENTOS Y

MUROS DE ALBAÑILERÍA CONFINADA DE LA

ESTRUCTURA DEL CERCO PERIMÉTRICO DE LA

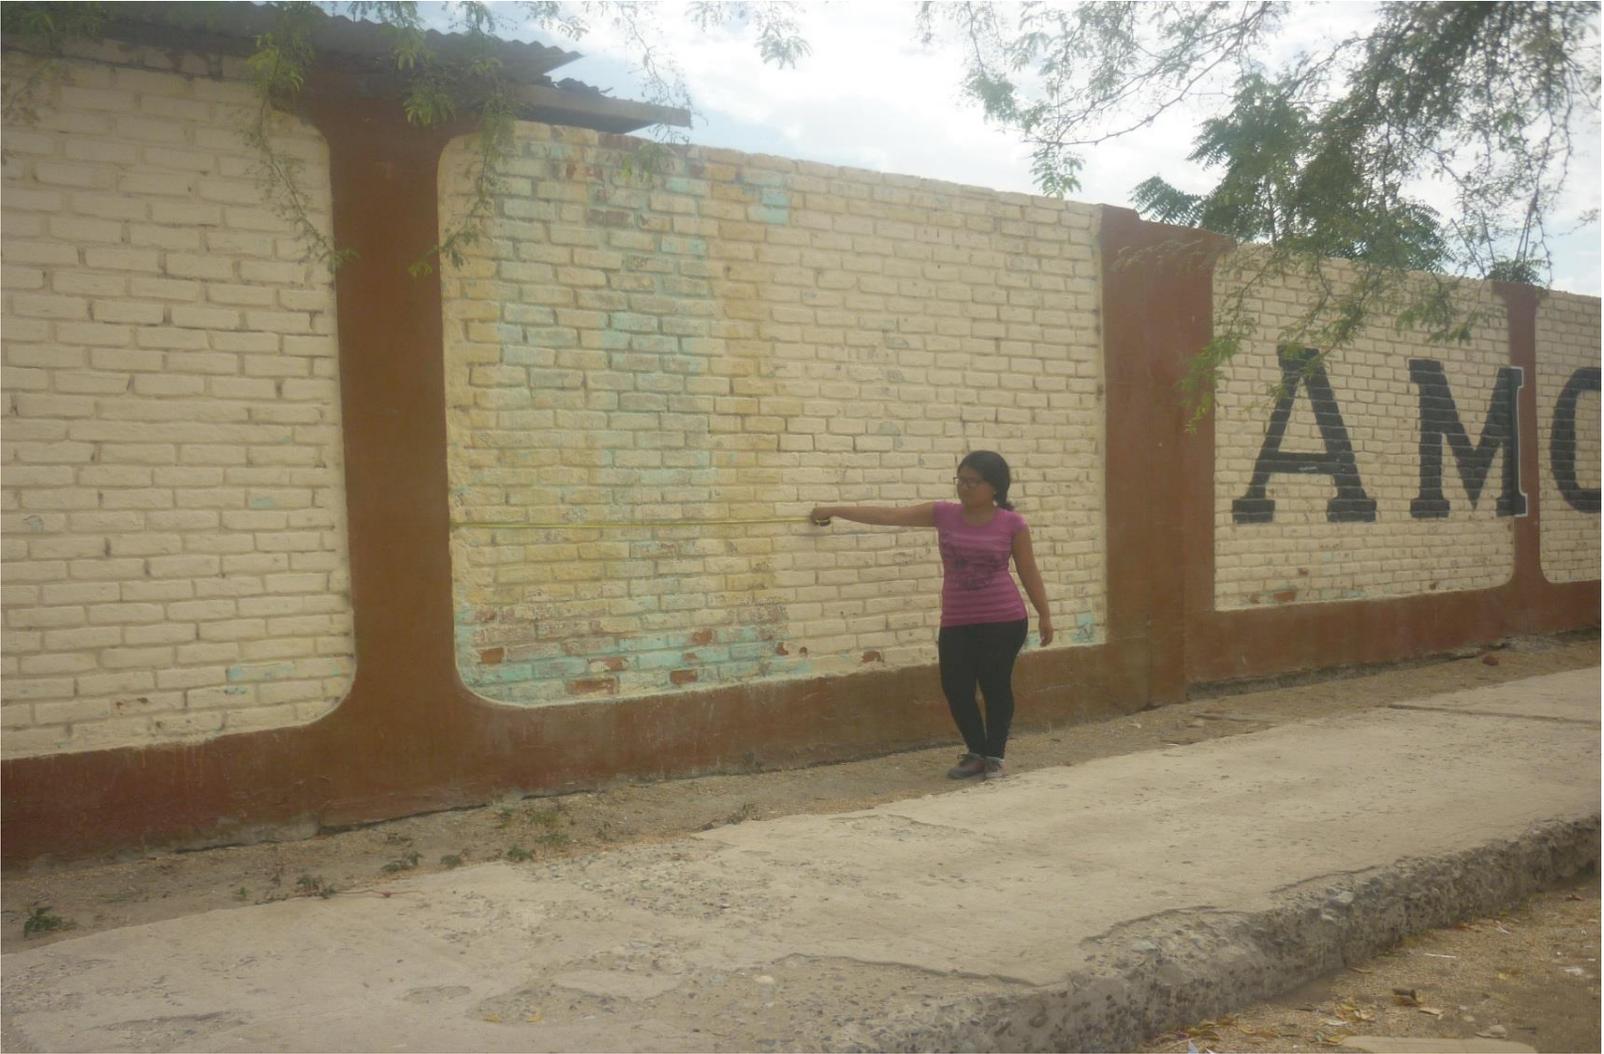
Gráfico 96: Patología Eflorescencia.

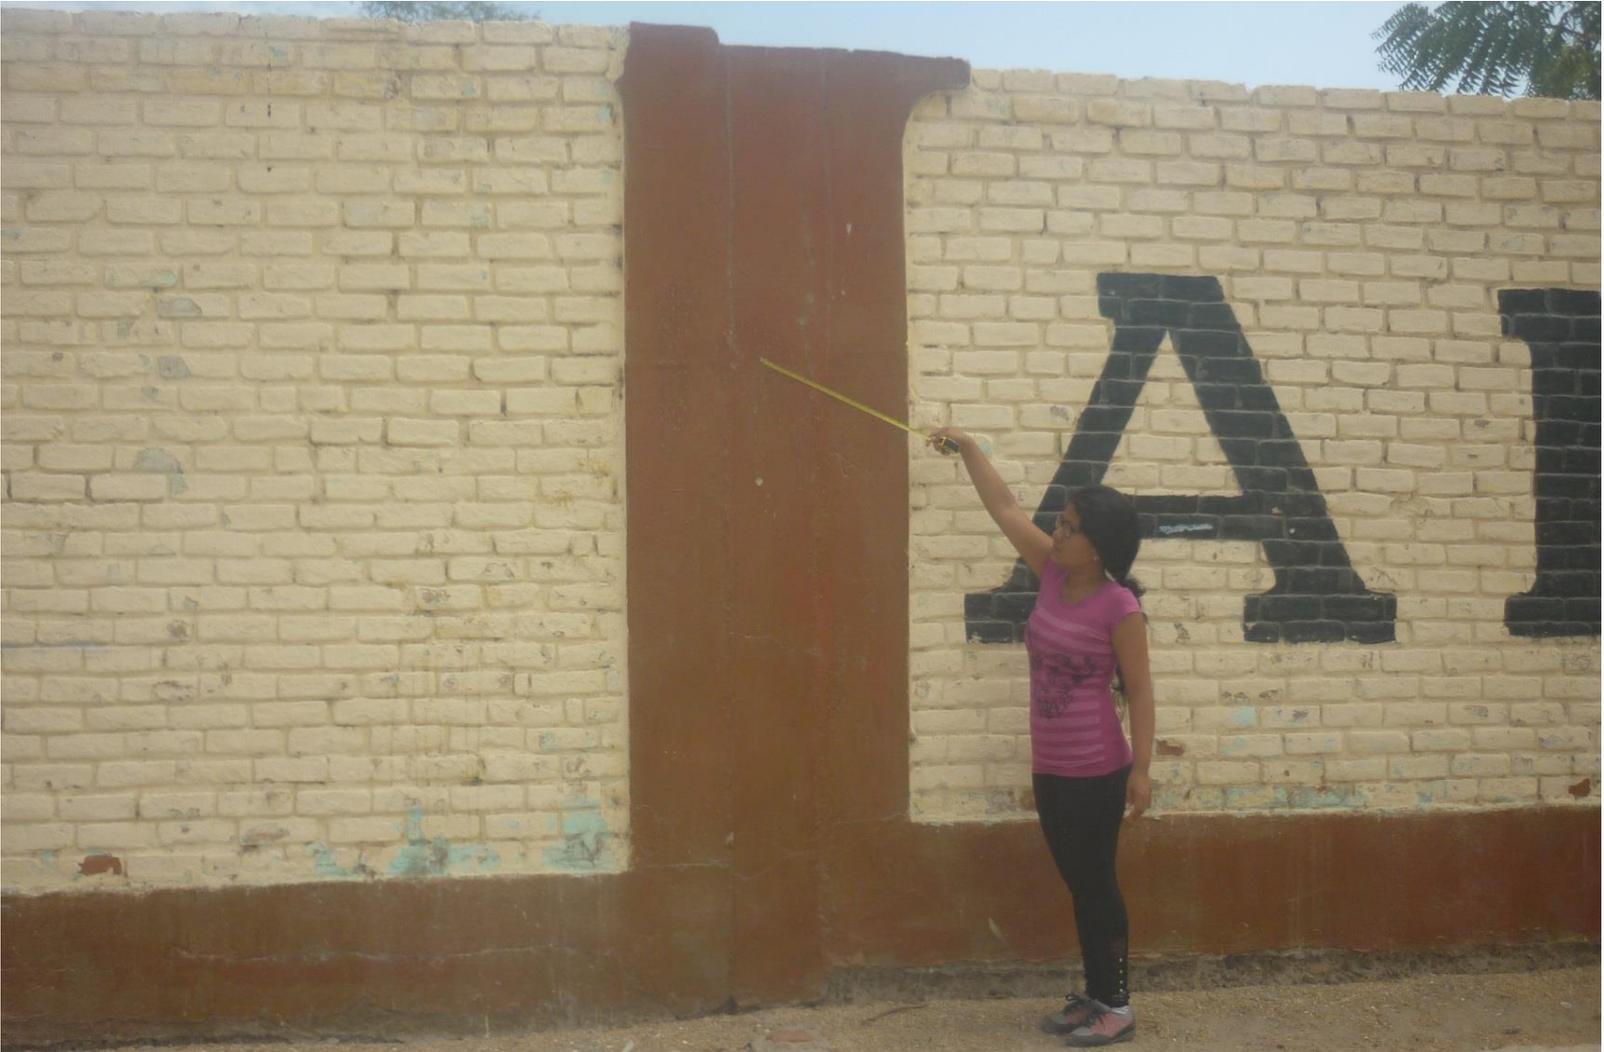
Gráfico 97: Patología Grieta en columna y en sobrecimiento.

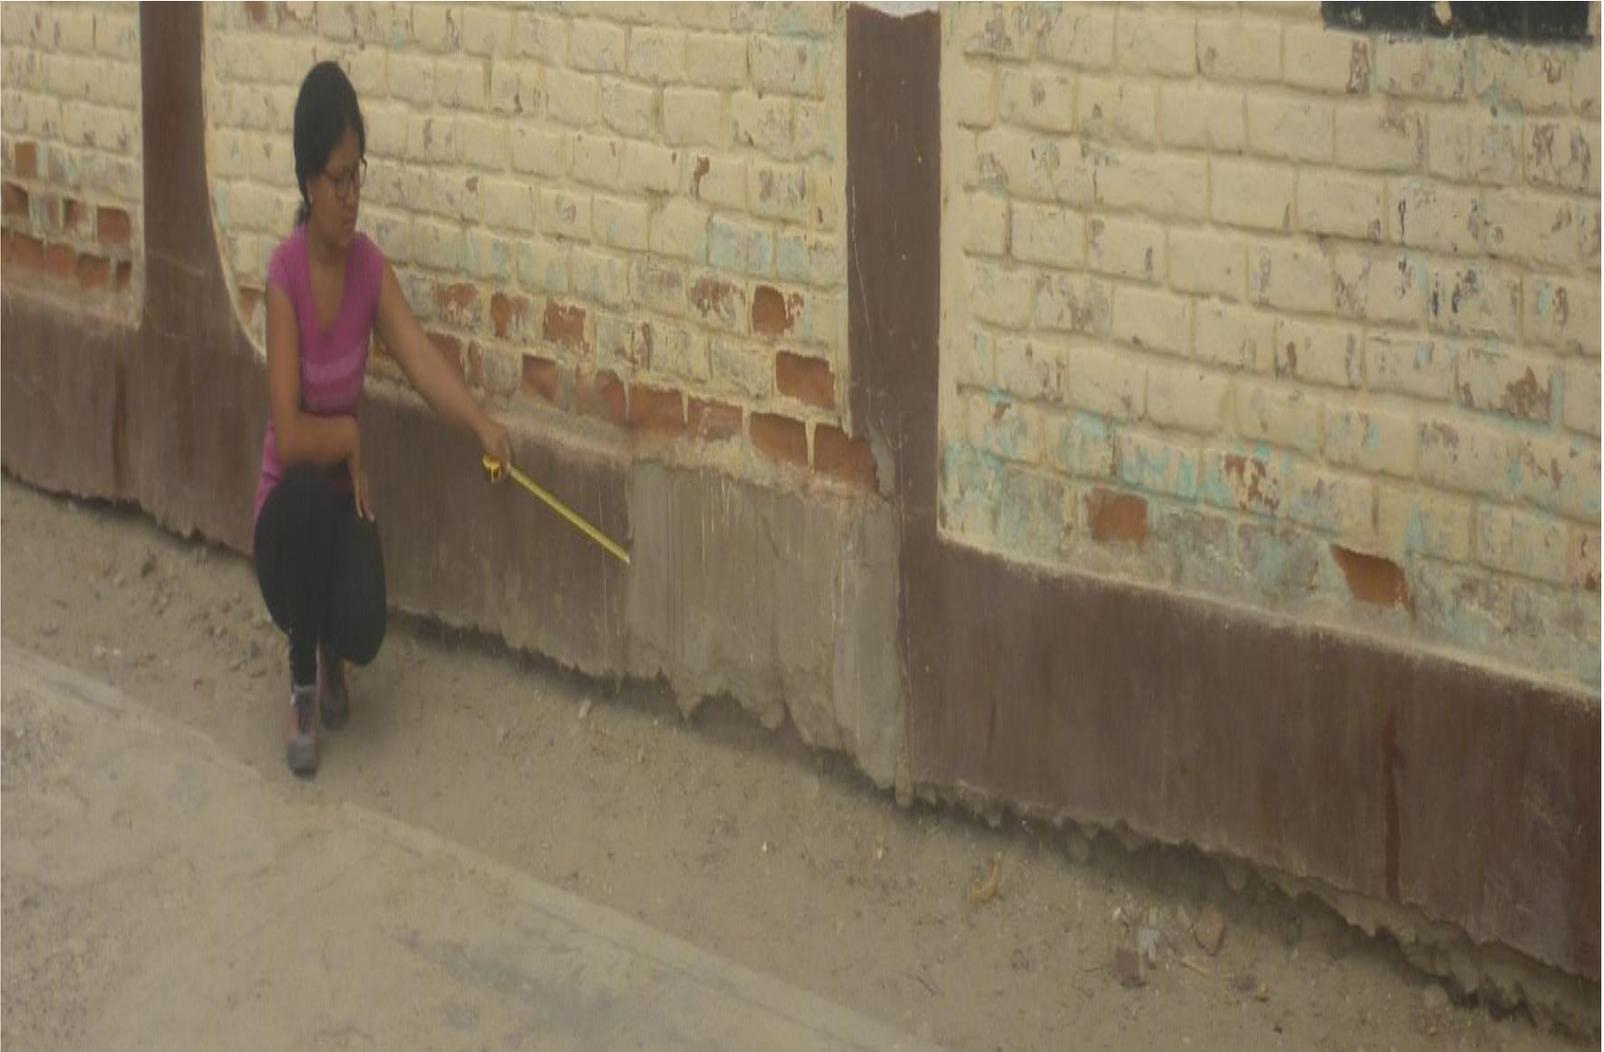
Gráfico 98: Patología Desprendimiento en sobrecimiento.

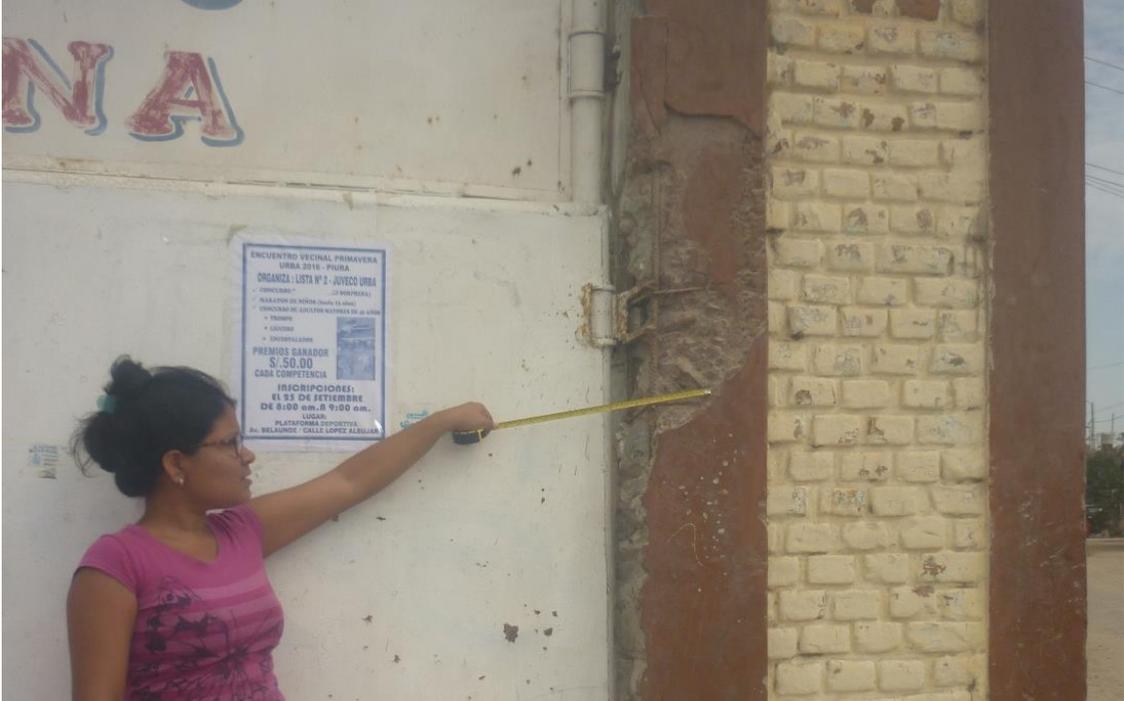
Gráfico 102: Patología Oxidación y Corrosión en columna.

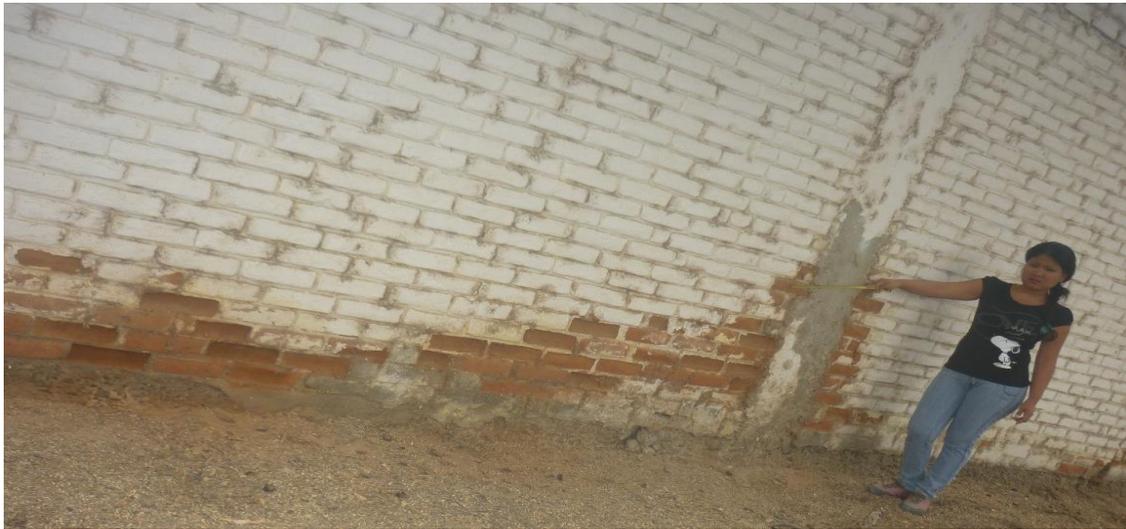
Gráfico 103: Patología Erosión Física en muro (patología más frecuente en todas las Unidades de Muestra)

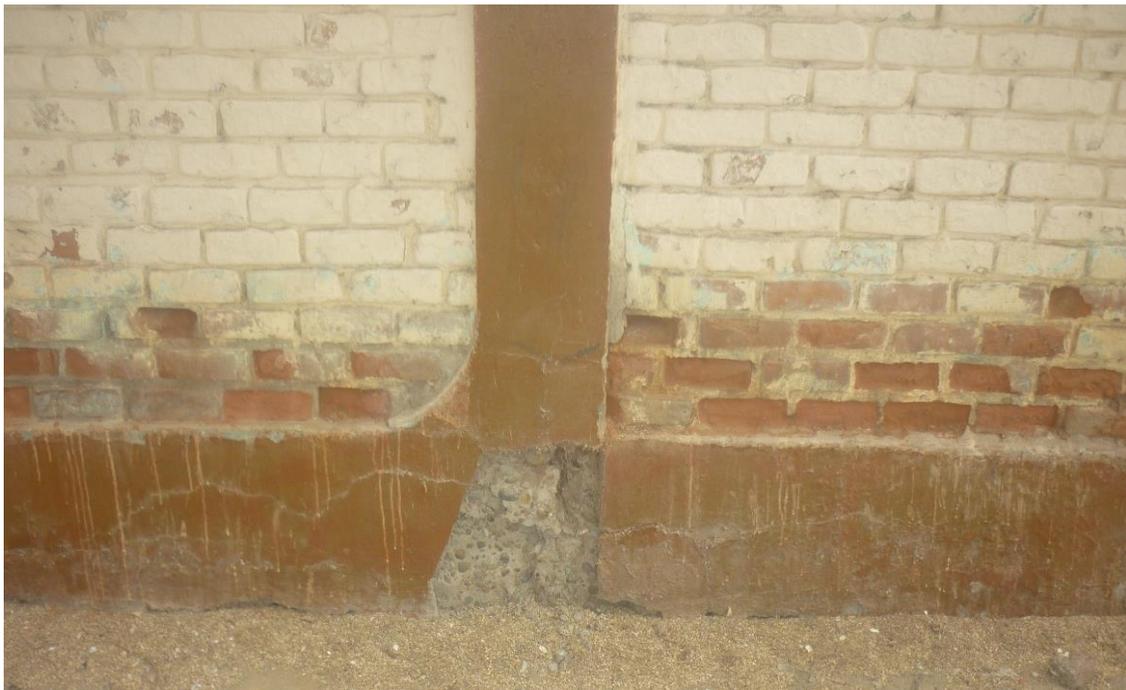
Gráfico 104: Patología Desprendimiento en columna, Erosión Física en muro y Grietas en sobrecimiento

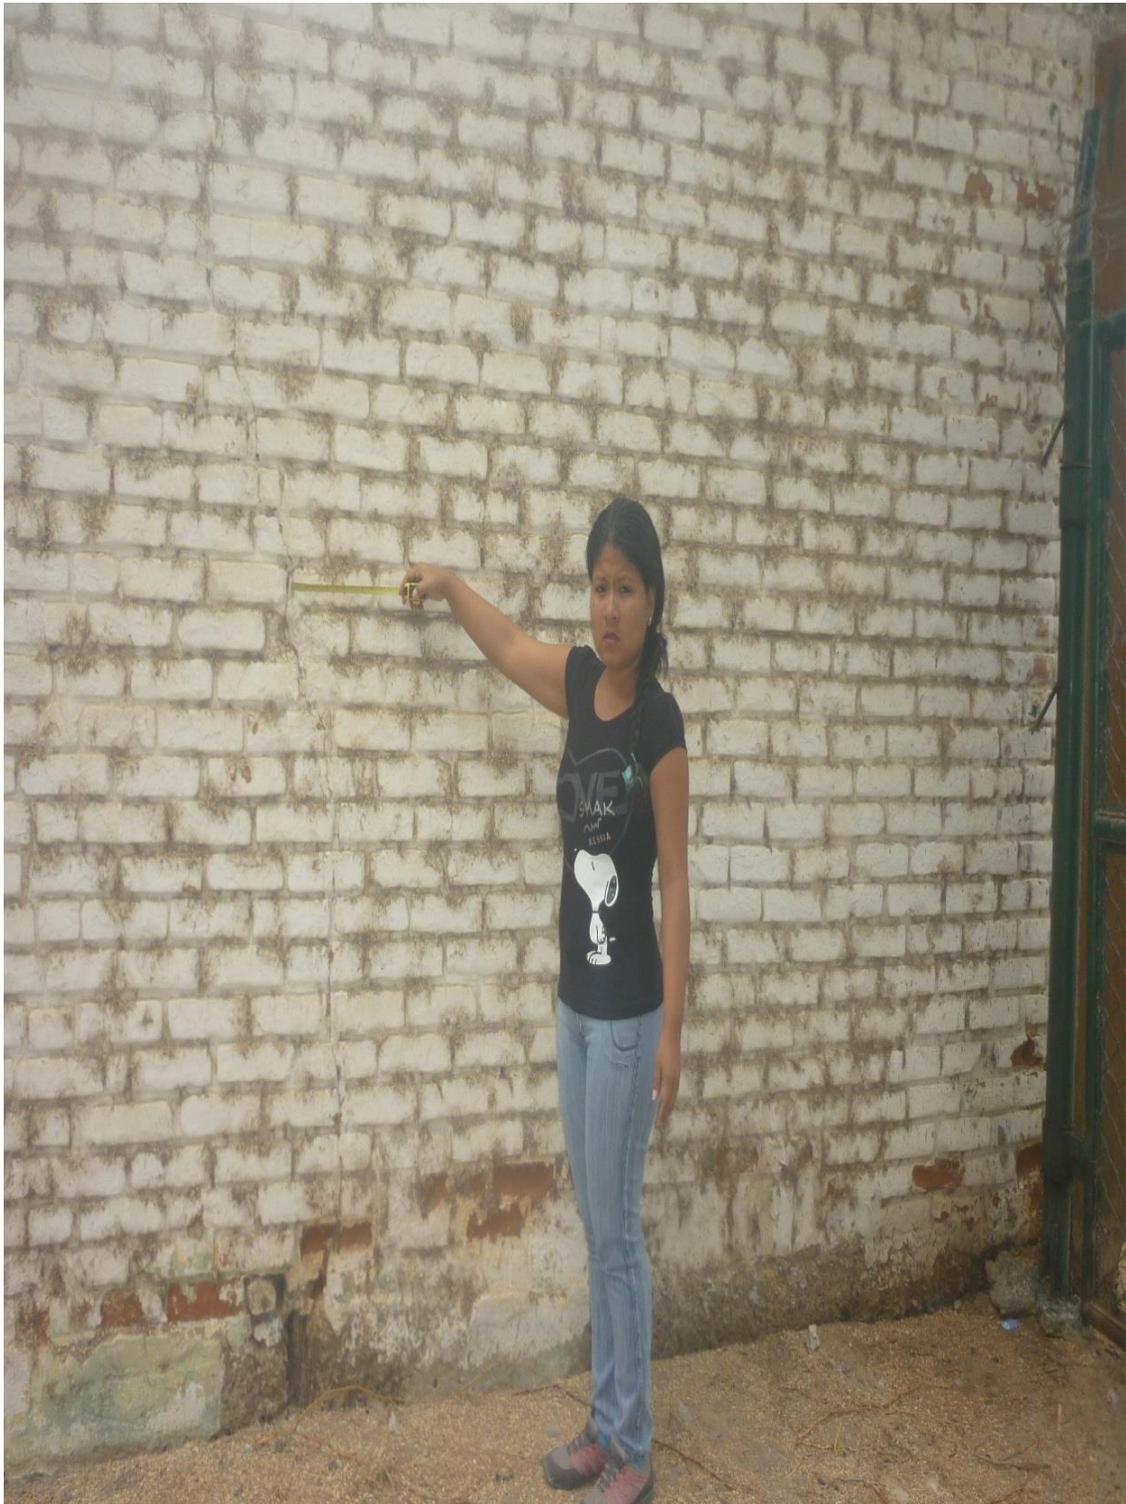
Gráfico 105: Patología Grieta en muro.

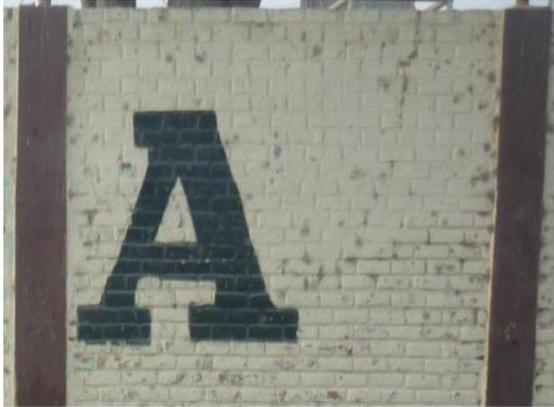
Gráfico 108: Patología Grieta

Alternativa de reparación: Una solución para reparar grietas sería utilizar una masilla flexible que consiste en: Abrir la grieta en V eliminando partes de mortero desprendido o pintura deteriorada; consolidar la grieta abierta, a fin de asegurar un mejor anclaje del producto de relleno; rellenar la grieta con el mortero impermeabilizante; aplicar masilla a ambos lados de la grieta o fisura de no menos de 5 cm. Los grumos, en una aplicación con cierto grosor pueden ser afinados presionando con la espátula en ángulo cerrado, cuando el producto inicie su secado; pintar tras el secado (entre 2 y 24 horas tras la aplicación, según su grosor y ambiente). Nota: para pequeñas fisuras no necesitaremos abrir ni rellenar.

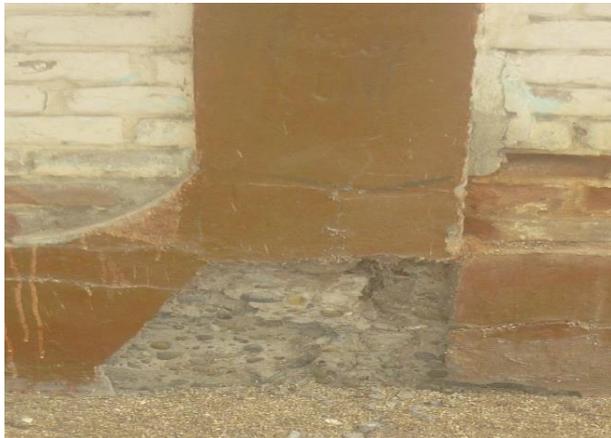
Gráfico 109: Patología Desprendimiento

Alternativa de reparación: Realizar los mismos pasos la reparación de patología de Erosión física. En el caso del desprendimiento cuando el área afectada es irreparable se recurre a la demolición y recolocación de las unidades afectadas o a la demolición total.

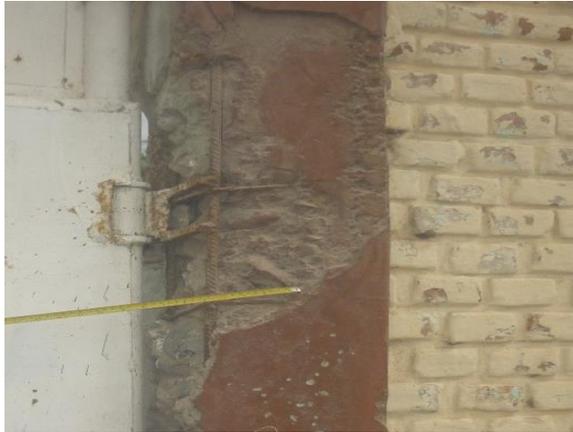
Gráfico 110: Patología Oxidación y Corrosión

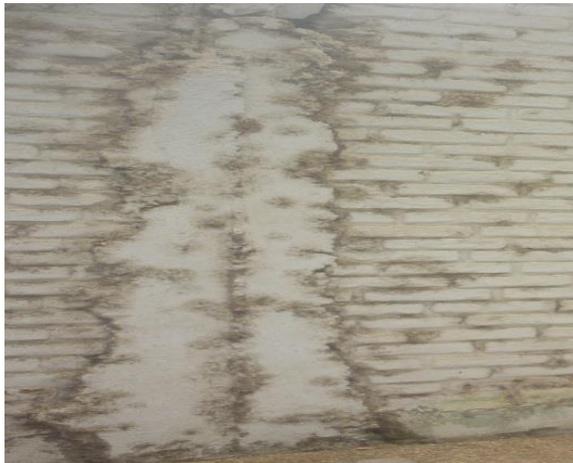
Gráfico 111: Patología Deformación
