UNIVERSIDAD CATÓLICA LOS ÁNGELES
CHIMBOTE

DETERMINACIÓN Y EVALUACIÓN DE LAS
PATOLOGÍAS DEL CONCRETO EN COLUMNAS, VIGAS
Y MUROS DE ALBAÑILERÍA CONFINADA DEL CERCO
PERIMÉTRICO DE LA INSTITUCIÓN EDUCATIVA
INTEGRADA N°20793 LIBERTADOR DON JOSÉ DE SAN
MARTIN, DISTRITO DE HUARAL, PROVINCIA DE
HUARAL, DEPARTAMENTO DE LIMA, MARZO – 2018

TESIS PARA OPTAR EL TÍTULO PROFESIONAL DE
INGENIERA CIVIL

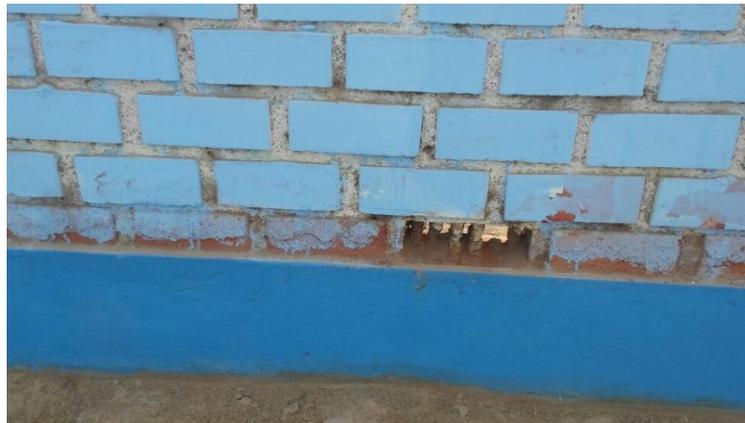
Imagen N°03: Erosión

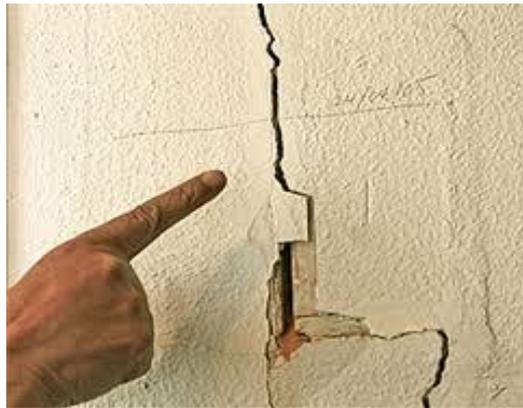
Imagen N°05: Grieta en muro.

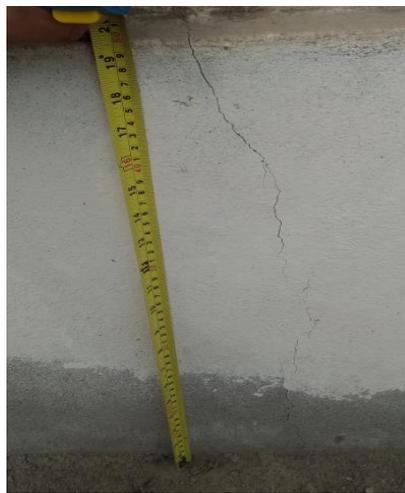
Imagen N°06: Fisura

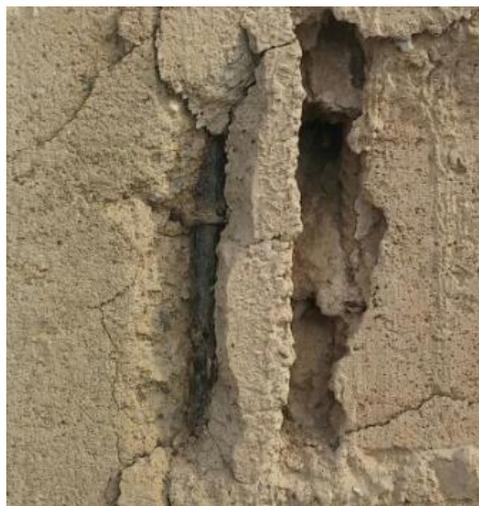
Imagen N°08: Corrosión en acero de columna

“Picar el área del concreto dañada de la columna o viga, hasta encontrar una superficie firme y sana con respecto a sus resistencias mecánicas; también limpiar la superficie del fierro usando una lija o cepillo de acero dejándola libre de polvo, grasa, pintura suelta y óxido superficial, no es necesario llegar al metal blanco. Después, para neutralizar el óxido y proteger al fierro, aplicar un químico transformador o removedor de óxido sobre la superficie utilizando una brocha, y al cabo de una hora aplicar una segunda mano”. Si el acero ha perdido más del 15 % de su sección transversal, restituir el material realizando un traslape y/o cambio del acero de los estribos, este método requiere eliminar más volumen de concreto, que permita amarrar los nuevos fierros longitudinales y/o colocar los nuevos estribos; y cubrirlas con un aditivo inhibidor. “A continuación, aplicar un aditivo para unir concreto antiguo con concreto nuevo utilizando una brocha, rodillo o pulverizado. Después se colocará un concreto de $f'c=210\text{kg/cm}^2$ o mayor, o en su lugar utilizar un mortero predosificado de alta resistencia. Adicionalmente, aplicar revestimiento impermeabilizante sobre el área superficial de los elementos afectados utilizando una brocha, para detener la humedad”.

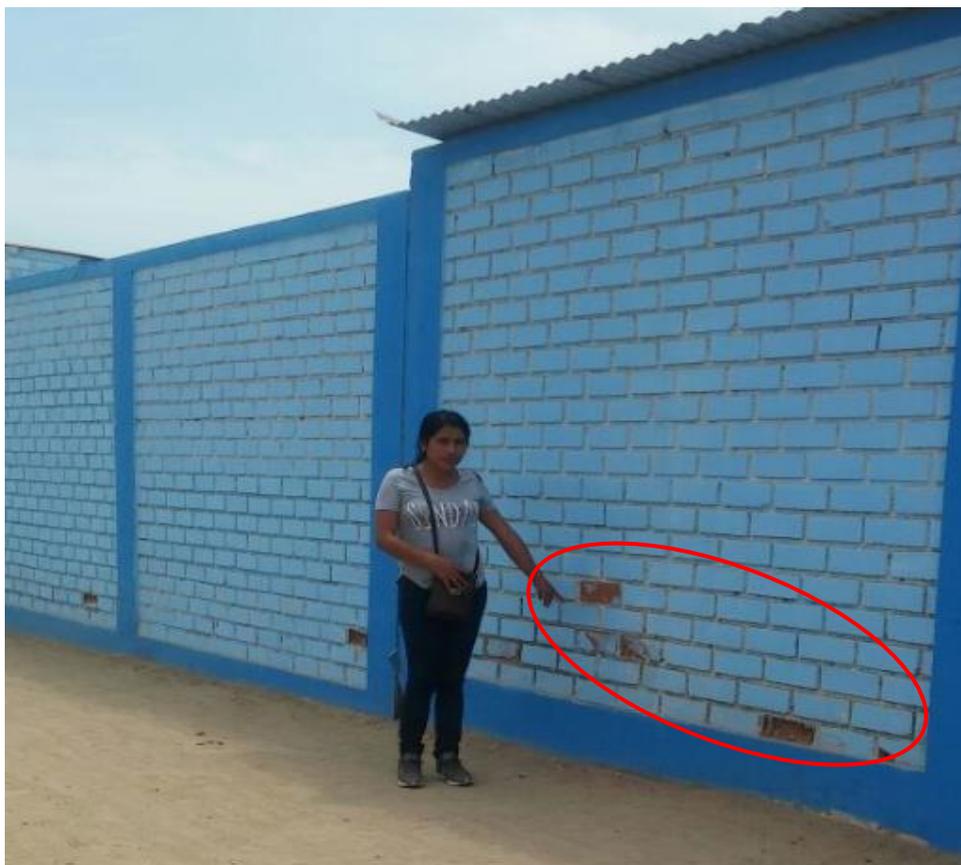
Fotografía N°02. Erosión en muros en la Unidad de Muestra N°13

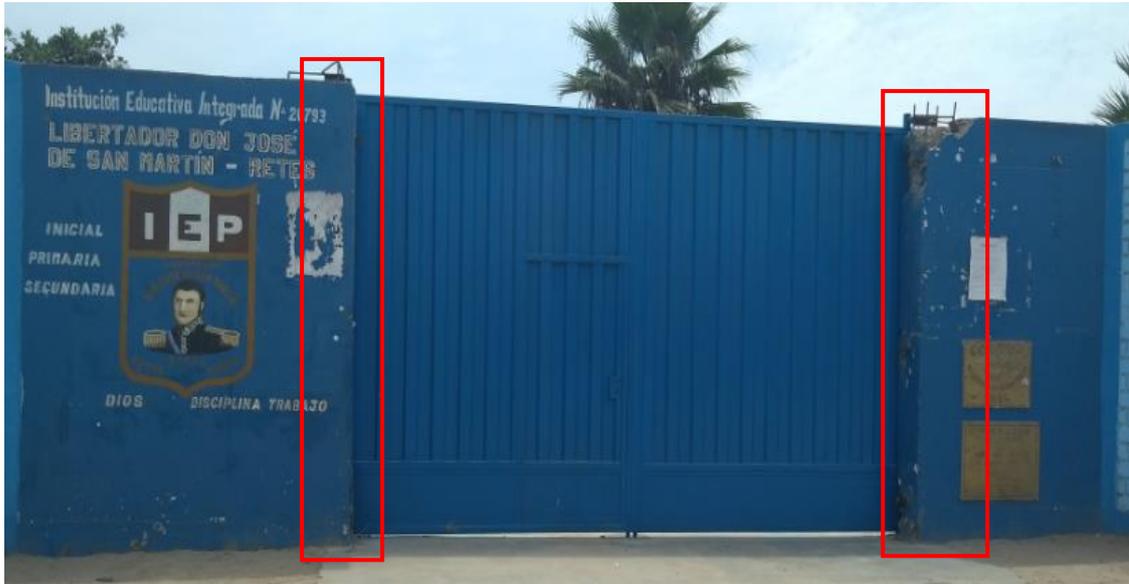
Fotografía N°03. Desintegración en columnas en la Unidad de Muestra N°08

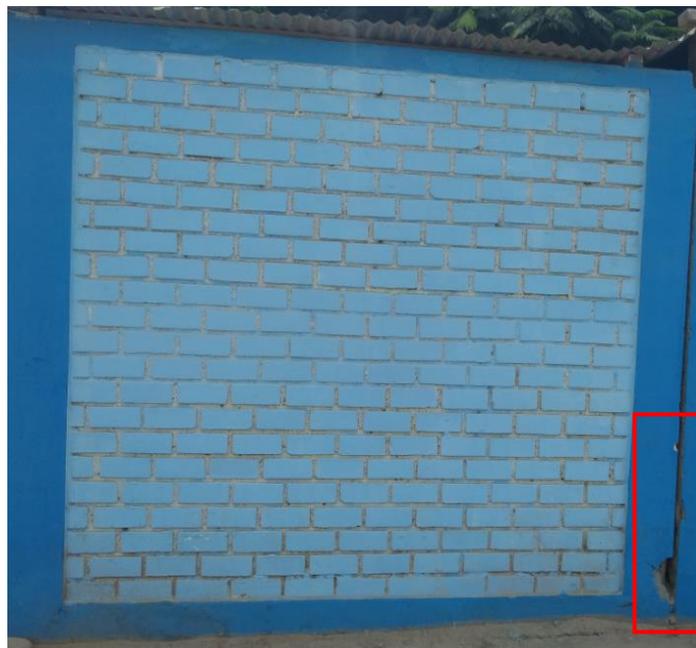
Desintegración en columnas en la Unidad de Muestra N°10

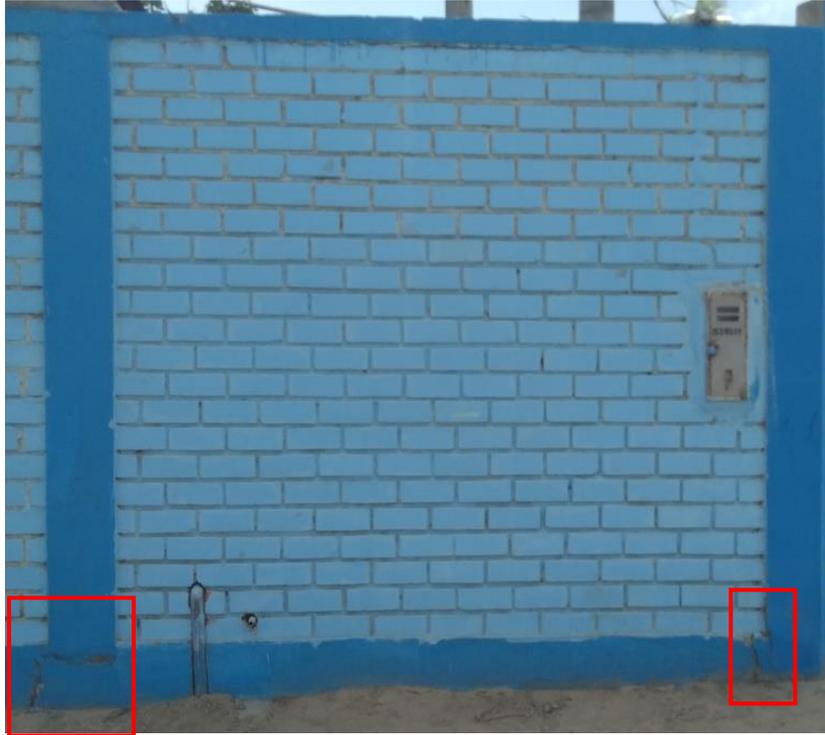
Fotografía N°04. Grietas en columnas en la Unidad de Muestra N°06.

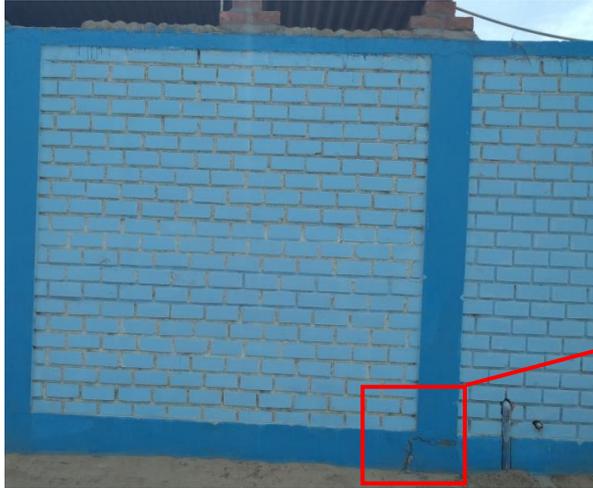
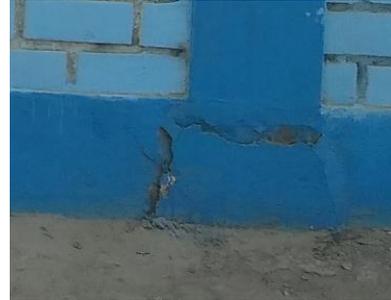
Patología: Grieta (Unidad de Muestra N° 06)
