UNIVERSIDAD CATÓLICA LOS ÁNGELES
CHIMBOTE

DETERMINACIÓN Y EVALUACIÓN DE LAS
PATOLOGÍAS DEL CONCRETO EN COLUMNAS, VIGAS
Y MUROS DE ALBAÑILERÍA CONFINADA DEL CERCO
PERIMÉTRICO DEL CENTRO DE PRODUCCIÓN,
UBICADO EN EL PUEBLO JOVEN VILLA MARÍA
MANZANA H, LOTE 6, DISTRITO DE NUEVO
CHIMBOTE, PROVINCIA DEL SANTA, REGIÓN
ÁNCASH, NOVIEMBRE-2016

TESIS PARA OPTAR EL TÍTULO PROFESIONAL DE
INGENIERO CIVIL

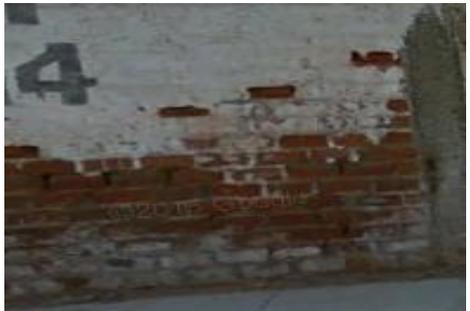
PATOLOGÍA	ÁREA CON PATOLOGÍA (m2)	% DE ÁREA CON PATOLOGÍA	ÁREA CON PATOLOGÍA (m2)	% DE ÁREA CON PATOLOGÍA	ÁREA CON PATOLOGÍA (m2)	% DE ÁREA CON PATOLOGÍA		
	1 GRIETAS	0.00	0.00%	0.00	0.00%	0.00	0.00%

2 EROSIÓN	2.37	60.77%	0.00	0.00%	35.13	72.82%		
	3 FISURAS	0.00	0.00%	0.00	0.00%	0.00	0.00%		
	4 CORROSIÓN	0.00	0.00%	0.00	0.00%	0.00	0.00%		
	5 EFLORESCENCIA	0.24	6.15%	1.38	34.33%	0.00	0.00%		
	6 DESINTEGRACIÓN	0.00	0.00%	0.00	0.00%	0.00	0.00%		
	TOTAL	2.61	66.92%	1.38	34.33%	35.13	72.82%		
NIVEL DE SEVERIDAD		2		2		3			
PLANO DE PATOLOGÍA DE LA MUESTRA				FOTOGRAFÍA DE LA MUESTRA

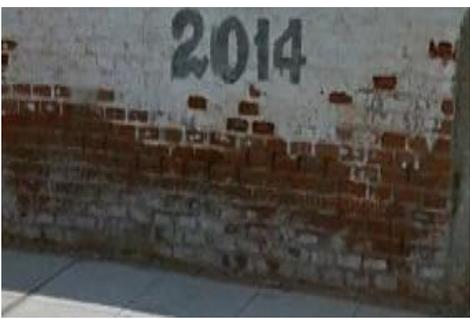
PATOLOGÍA		ÁREA:	3.98 M²	ÁREA:	4.02 M²	ÁREA:	49.25 M²
				ÁREA CON PATOLOGÍA (m²)	% DE ÁREA CON PATOLOGÍA	ÁREA CON PATOLOGÍA (m²)	% DE ÁREA CON PATOLOGÍA	ÁREA CON PATOLOGÍA (m²)	% DE ÁREA CON PATOLOGÍA
		1	GRIETAS	0.00	0.00%	0.00	0.00%	0.00	0.00%

2	EROSIÓN	0.91	22.86%	0.00	0.00%	10.99	22.31%
		3	FISURAS	0.00	0.00%	0.14	3.48%	0.00	0.00%
		4	CORROSIÓN	0.00	0.00%	0.00	0.00%	0.00	0.00%
		5	EFLORESCENCIA	0.00	0.00%	0.00	0.00%	1.45	2.94%
		6	DESINTEGRACIÓN	0.00	0.00%	0.00	0.00%	0.00	0.00%
TOTAL		0.91	22.86%	0.14	3.48%	12.44	25.26%		
NIVEL DE SEVERIDAD		2		1		3			
PLANO DE PATOLOGÍA DE LA MUESTRA				FOTOGRAFÍA DE LA MUESTRA

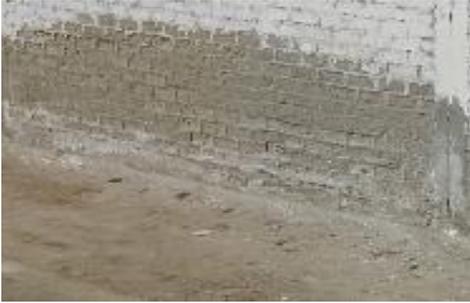
1	GRIETAS	0.00	0.00%	0.00	0.00%	0.00	0.00%

2	EROSIÓN	0.59	12.29%	0.00	0.00%	11.75	15.01%
		3	FISURAS	0.00	0.00%	0.23	4.41%	0.00	0.00%
		4	CORROSIÓN	0.00	0.00%	0.00	0.00%	0.00	0.00%
		5	EFLORESCENCIA	0.36	7.50%	0.00	0.00%	7.53	9.62%
	6	DESINTEGRACIÓN	0.00	0.00%	0.00	0.00%	0.00	0.00%	
		TOTAL	0.95	19.79%	0.23	4.41%	19.28	24.62%	
		NIVEL DE SEVERIDAD	1		1		2		
PLANO DE PATOLOGÍA DE LA MUESTRA				FOTOGRAFÍA DE LA MUESTRA

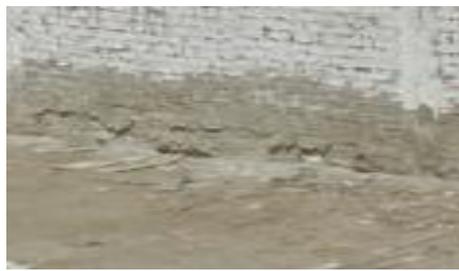
ELEMENTOS		COLUMNA		VIGAS		MURO				
			ÁREA:	4.80	M²	ÁREA:	4.02	M²	ÁREA:	60.30	M²
	PATOLOGÍA		ÁREA CON PATOLOGÍA (m²)	% DE ÁREA CON PATOLOGÍA	ÁREA CON PATOLOGÍA (m²)	% DE ÁREA CON PATOLOGÍA	ÁREA CON PATOLOGÍA (m²)	% DE ÁREA CON PATOLOGÍA	ÁREA CON PATOLOGÍA (m²)	% DE ÁREA CON PATOLOGÍA	
	1	GRIETAS	0.00	0.00%	0.00	0.00%	0.00	0.00%	0.00	0.00%

2	EROSIÓN	0.70	14.58%	0.00	0.00%	9.32	15.46%			
	3	FISURAS	0.30	6.25%	0.23	5.72%	0.00	0.00%			
	4	CORROSIÓN	0.00	0.00%	0.00	0.00%	0.00	0.00%			
	5	EFLORESCENCIA	0.00	0.00%	0.00	0.00%	0.00	0.00%			
6	DESINTEGRACIÓN	0.00	0.00%	0.00	0.00%	0.00	0.00%				
TOTAL		1.00	20.83%	0.23	5.72%	9.32	15.46%				
NIVEL DE SEVERIDAD		2		1		2					
PLANO DE PATOLOGÍA DE LA MUESTRA					FOTOGRAFÍA DE LA MUESTRA

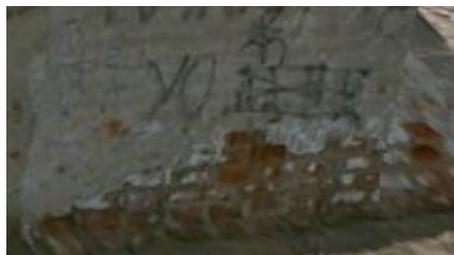
PATOLOGÍA		ÁREA:	3.90 M ²	ÁREA:	3.56 M ²	ÁREA:	42.72	M ²	
				ÁREA CON PATOLOGÍA (m2)	% DE ÁREA CON PATOLOGÍA	ÁREA CON PATOLOGÍA (m2)	% DE ÁREA CON PATOLOGÍA	ÁREA CON PATOLOGÍA (m2)	% DE ÁREA CON PATOLOGÍA		
		1	GRIETAS	0.00	0.00%	0.00	0.00%	0.00	0.00%

2	EROSIÓN	0.51	13.08%	0.00	0.00%	6.03	14.12%		
		3	FISURAS	0.21	5.38%	0.25	7.02%	0.00	0.00%		
		4	CORROSIÓN	0.00	0.00%	0.00	0.00%	0.00	0.00%		
		5	EFLORESCENCIA	0.00	0.00%	0.00	0.00%	0.00	0.00%		
6	DESINTEGRACIÓN	0.00	0.00%	0.00	0.00%	0.00	0.00%				
TOTAL		0.72	18.46%	0.25	7.02%	6.03	14.12%				
NIVEL DE SEVERIDAD				2		1		2			
PLANO DE PATOLOGÍA DE LA MUESTRA					FOTOGRAFÍA DE LA MUESTRA

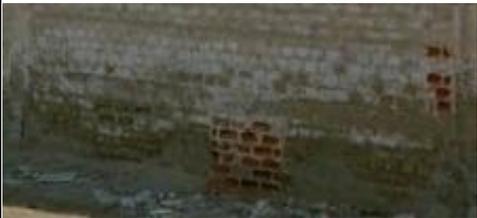
ÁREA:	3.25	M²	ÁREA:	2.68	M²	ÁREA:	32.16	M²
		PATOLOGÍA		ÁREA CON PATOLOGÍA (m2)	% DE ÁREA CON PATOLOGÍA	ÁREA CON PATOLOGÍA (m2)	% DE ÁREA CON PATOLOGÍA	ÁREA CON PATOLOGÍA (m2)	% DE ÁREA CON PATOLOGÍA			
		1	GRIETAS	0.00	0.00%	0.00	0.00%	0.00	0.00%

2	EROSIÓN	1.28	39.38%	0.00	0.00%	13.80	42.91%			
		3	FISURAS	0.00	0.00%	0.26	9.70%	0.00	0.00%			
		4	CORROSIÓN	0.00	0.00%	0.00	0.00%	0.00	0.00%			
		5	EFLORESCENCIA	0.44	13.54%	0.00	0.00%	5.84	18.16%			
		6	DESINTEGRACIÓN	0.00	0.00%	0.00	0.00%	0.00	0.00%			
TOTAL		1.72	52.92%	0.26	9.70%	19.64	61.07%					
NIVEL DE SEVERIDAD		2		1		3						
PLANO DE PATOLOGÍA DE LA MUESTRA					FOTOGRAFÍA DE LA MUESTRA

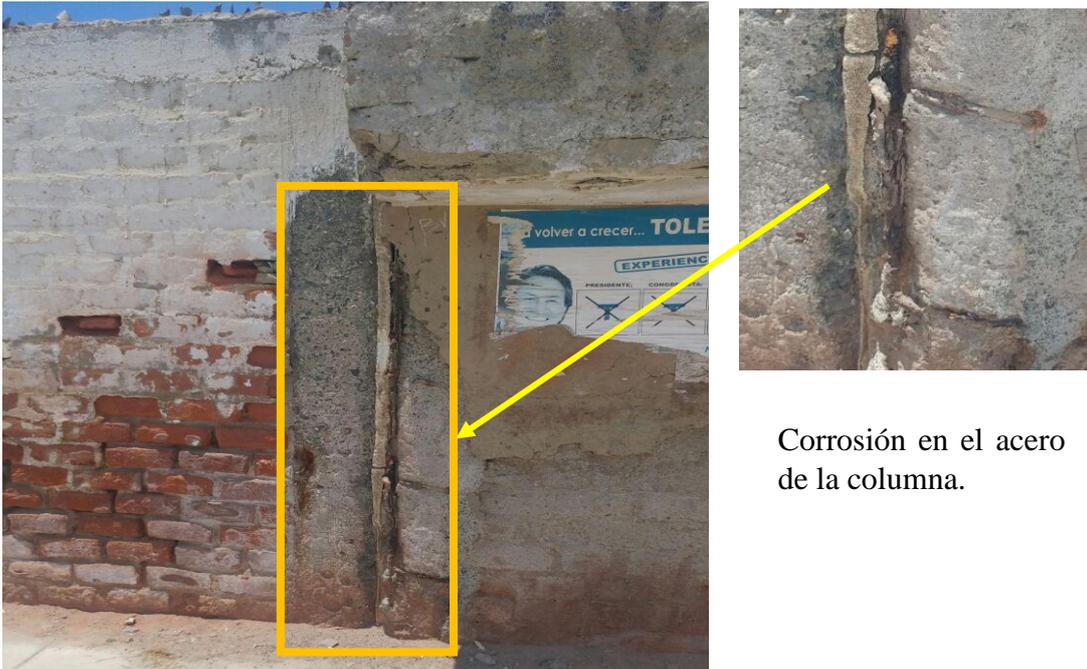
Corrosión en el acero de la columna.

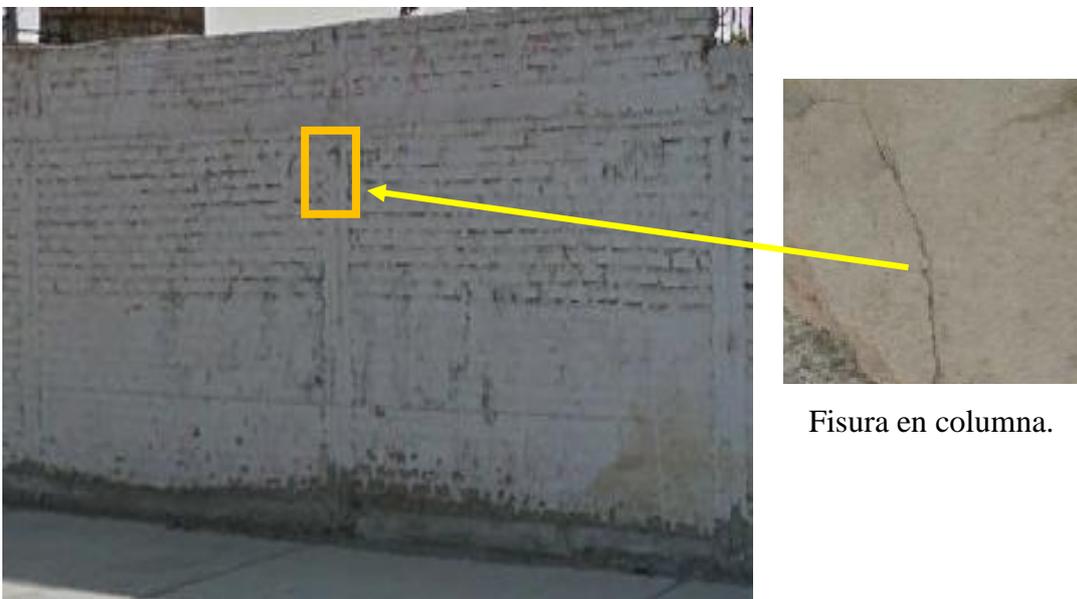
Fisura en columna.
