**EXAMINAR Y DIAGNOSTICAR LAS PATOLOGÍAS
DEL PAVIMENTO RÍGIDO PARA LA OBTENCIÓN
DEL ÍNDICE DE CONDICIÓN DEL PAVIMENTO EN
EL JR. SUCRE, DEL DISTRITO DE AYACUCHO,
PROVINCIA DE HUAMANGA, DEPARTAMENTO
DE AYACUCHO - 2019.**

TESIS PARA OPTAR EL TÍTULO PROFESIONAL DE INGENIERO
CIVIL

SOCA JORGE, PERCY

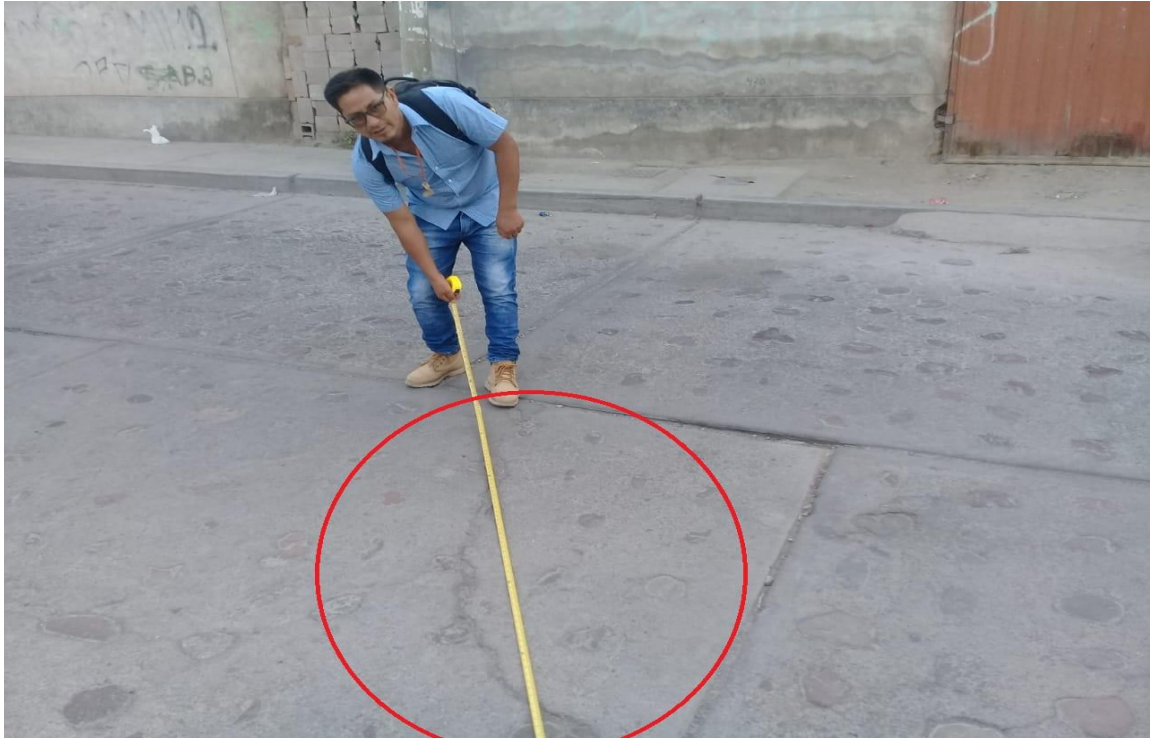
- Grieta de esquina con severidad media y 40 % de densidad de falla.
- Pulimento de agregados con severidad media y 100 % de densidad de falla.
- Descascaramiento de junta con severidad baja y 45 % de densidad de falla.

Figura 01: *Jr. Sucre muestra n° 01 tipo de falla Grieta de esquina.*

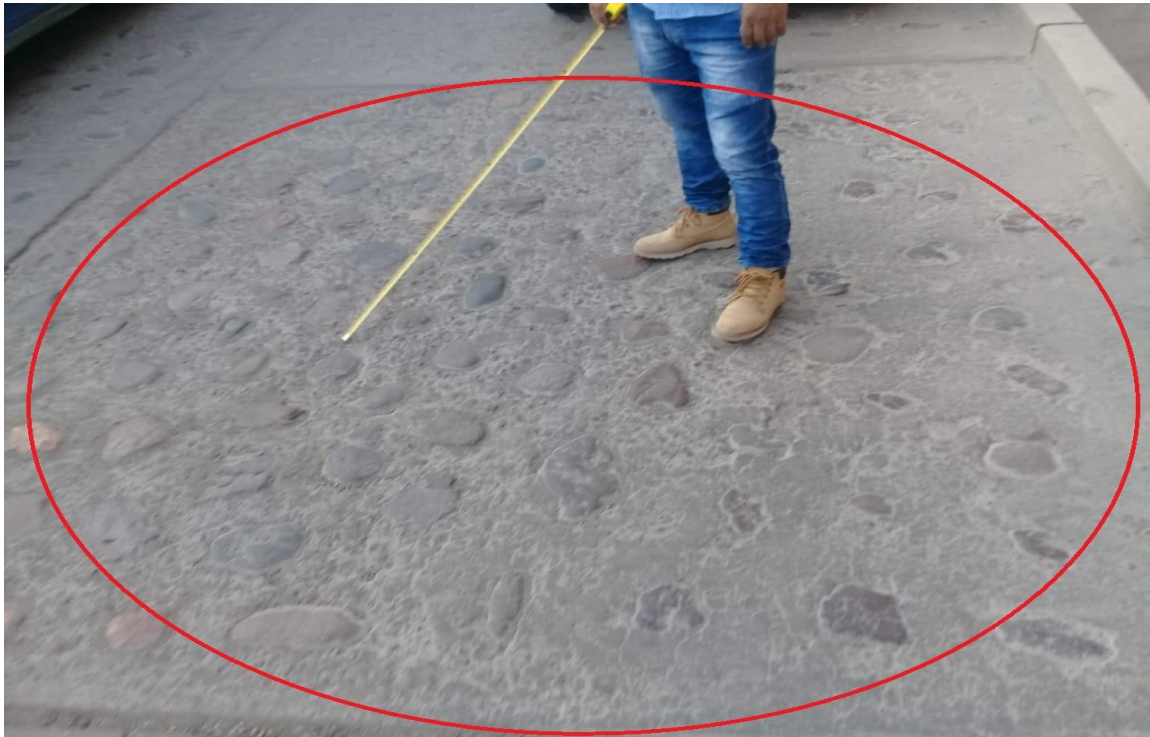
- Grieta de esquina con severidad media y 40 % de densidad de falla.
- Grieta longitudinal y transversal con severidad baja y 20 % de falla.
- Parcheo grande con severidad baja y 30 % de densidad de falla.
- Pulimento de agregados con severidad media y 90 % de densidad de falla.

Figura 02: *Jr. Sucre muestra n° 02 tipo de falla Pulimento de agregado.*

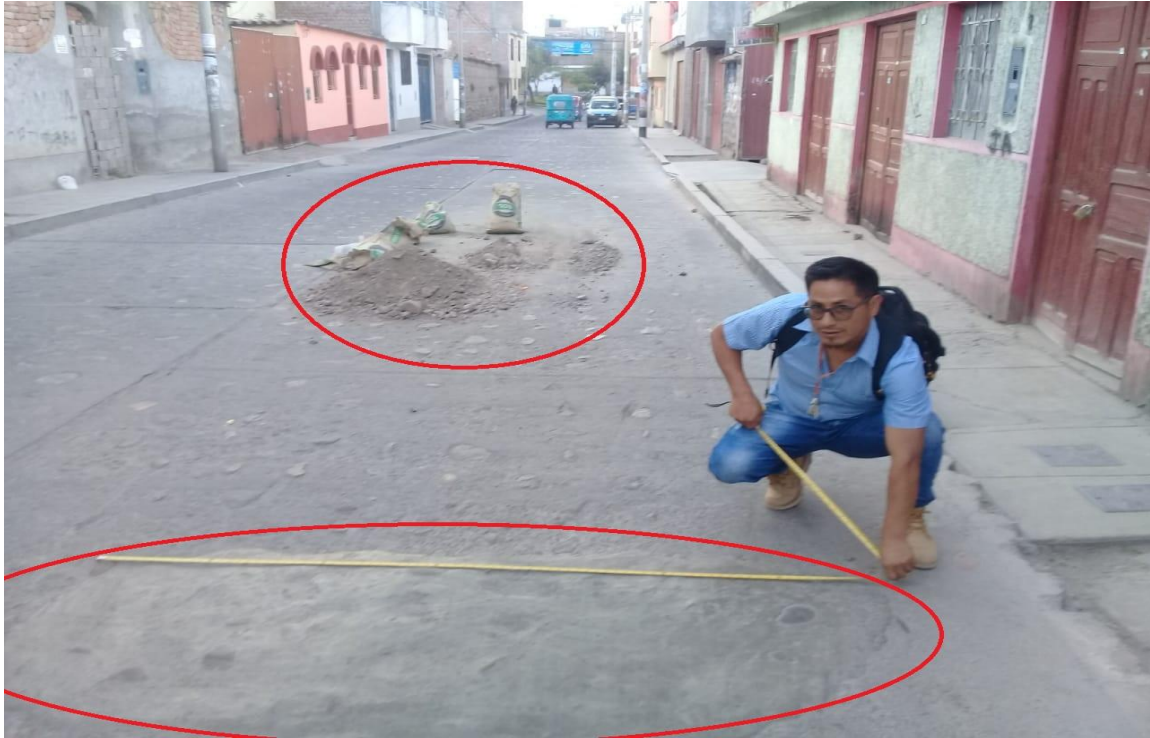
En la muestra 03 se encontró cuatro tipos de patologías: Grieta longitudinal y transversal con severidad baja y 10 % de falla. Parcheo grande con severidad

media y 50 % de densidad de falla. Pulimento de agregados con severidad alta y 75 % de densidad de falla. Descascaramiento de junta con severidad media y 40 % de densidad de falla.

Figura 03: Jr. Sucre muestra n° 03 tipo de falla Parcheo grande.

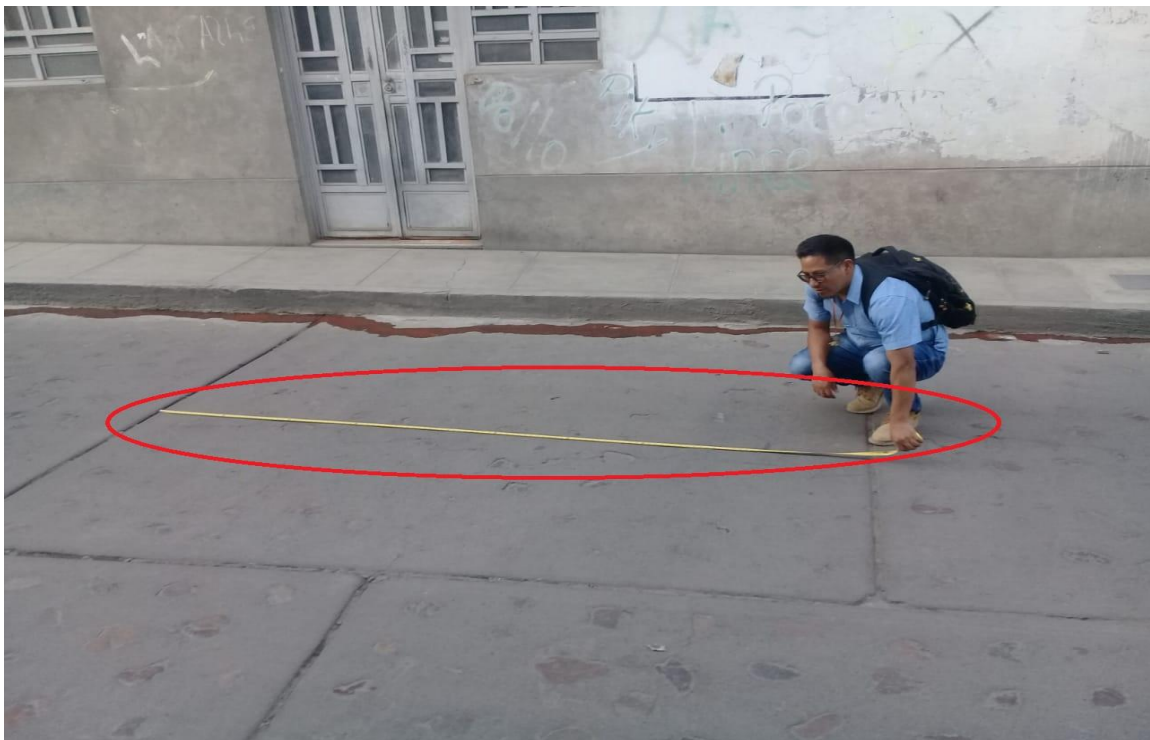
- Grieta longitudinal y transversal con severidad baja y 25 % de falla.
- Parcheo grande con severidad media y 60 % de densidad de falla.
- Pulimento de agregados con severidad media y 100 % de densidad de falla.

Figura 04: Jr. Sucre muestra n° 04 tipo de falla Grieta transversal.

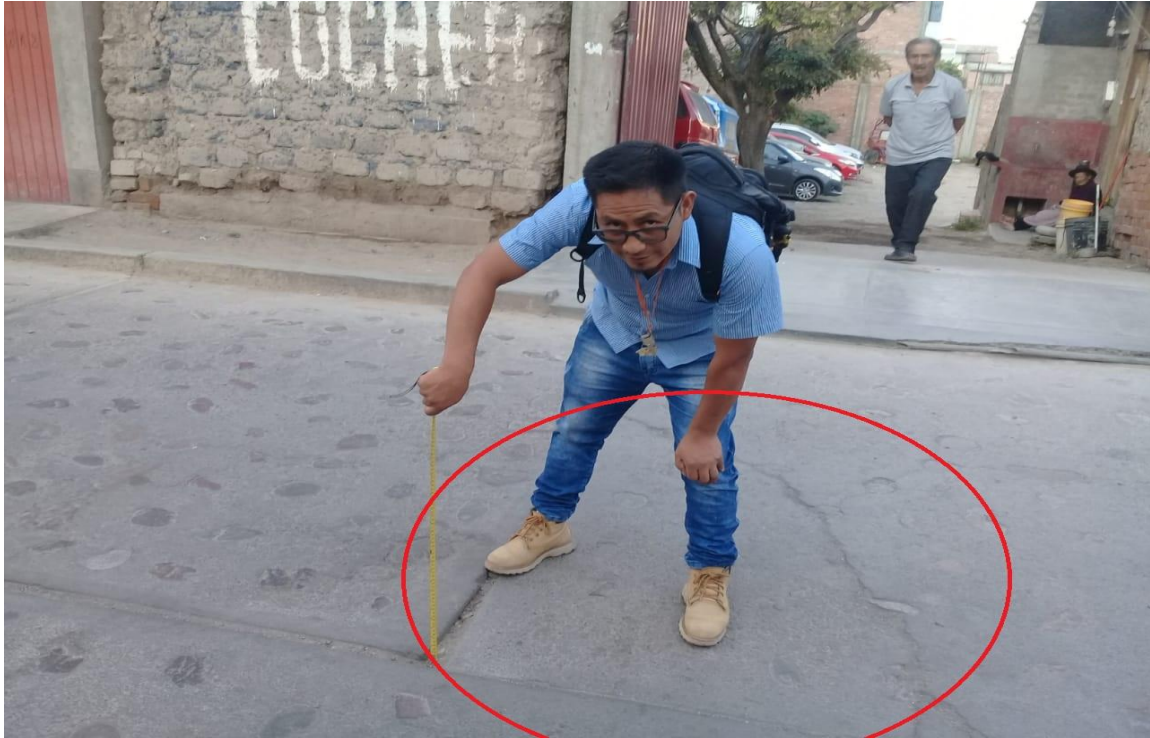
Figura 05: Jr. Sucre muestra n° 05 tipo de falla descascamiento de junta.

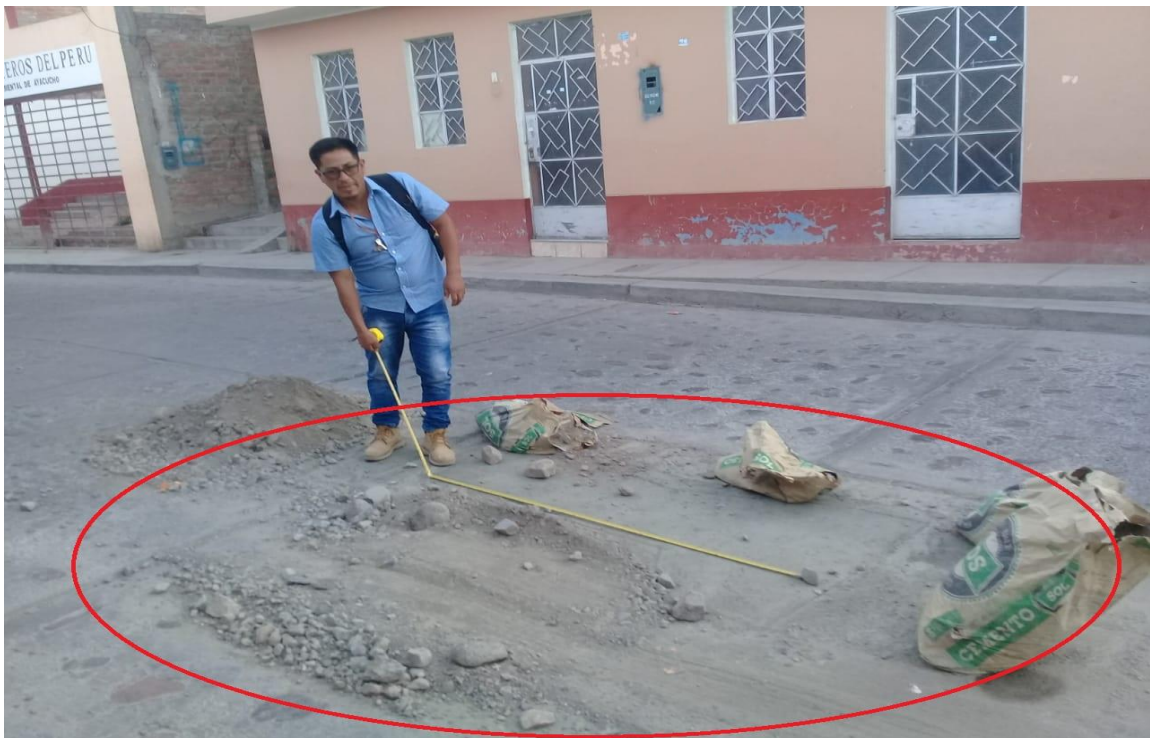
- Grieta de esquina con severidad alta y 30 % de densidad de falla.
- Grieta longitudinal y transversal con severidad baja y 25 % de falla.
- Parcheo grande con severidad media y 40 % de densidad de falla.
- Pulimento de agregados con severidad alta y 60 % de densidad de falla.

Figura 06: Jr. Sucre muestra n° 05 tipo de falla Parcheo grande.
