UNIVERSIDAD CATÓLICA LOS ÁNGELES
CHIMBOTE

FACULTAD DE INGENIERÍA
ESCUELA PROFESIONAL DE INGENIERÍA CIVIL

DETERMINACIÓN Y EVALUACIÓN DE LAS PATOLOGÍAS
DEL CONCRETO EN VIGAS, COLUMNAS,
SOBRECIMENTOS Y MUROS DE ALBAÑILERÍA DEL
CERCO PERIMÉTRICO DE LA INSTITUCIÓN EDUCATIVA
NÚMERO 318 UBICADA EN LA MANZANA Y LOTE 12,
ASENTAMIENTO HUMANO ESPERANZA BAJA, DISTRITO
DE CHIMBOTE, PROVINCIA DEL SANTA,
DEPARTAMENTO DE ÁNCASH, AGOSTO-2019

**TESIS PARA OPTAR EL TÍTULO PROFESIONAL DE
INGENIERO CIVIL**

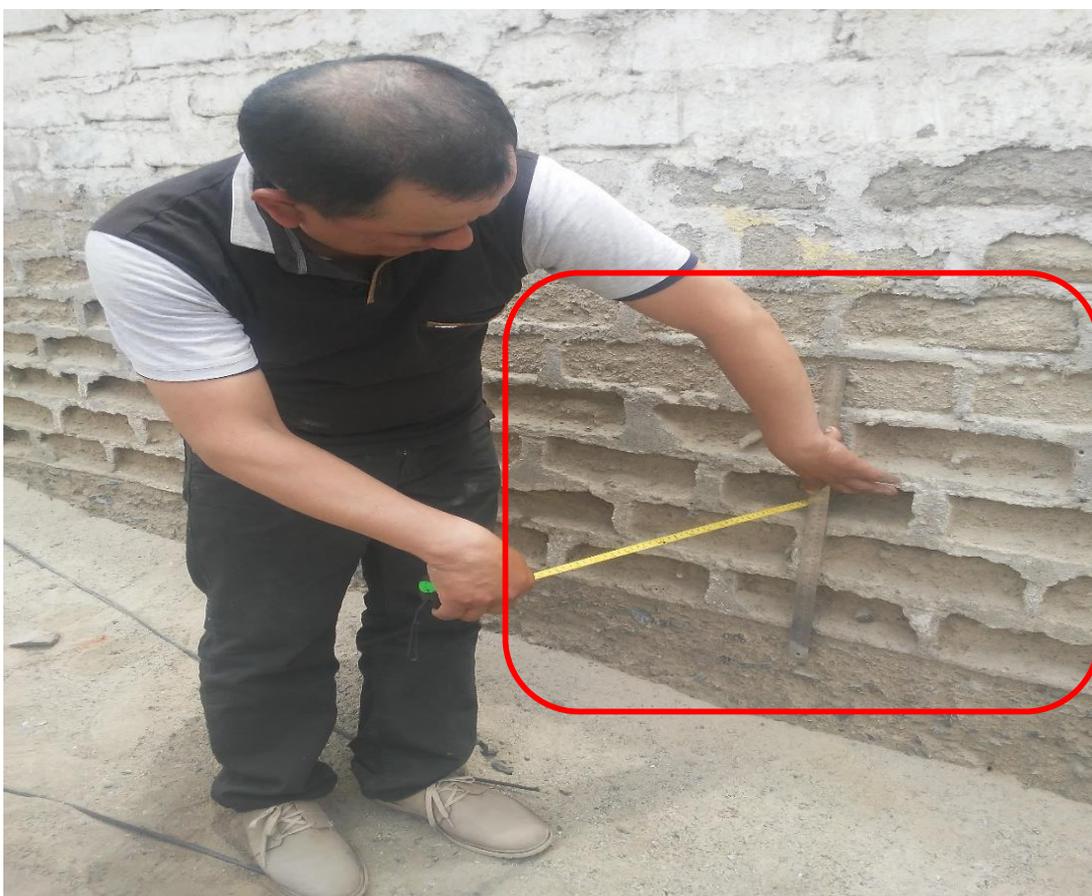
Fotografía 5: Albañilería afectada por erosión en el lado externo de la UM-3 y en el lado interno de la Unidad de la UM-5.

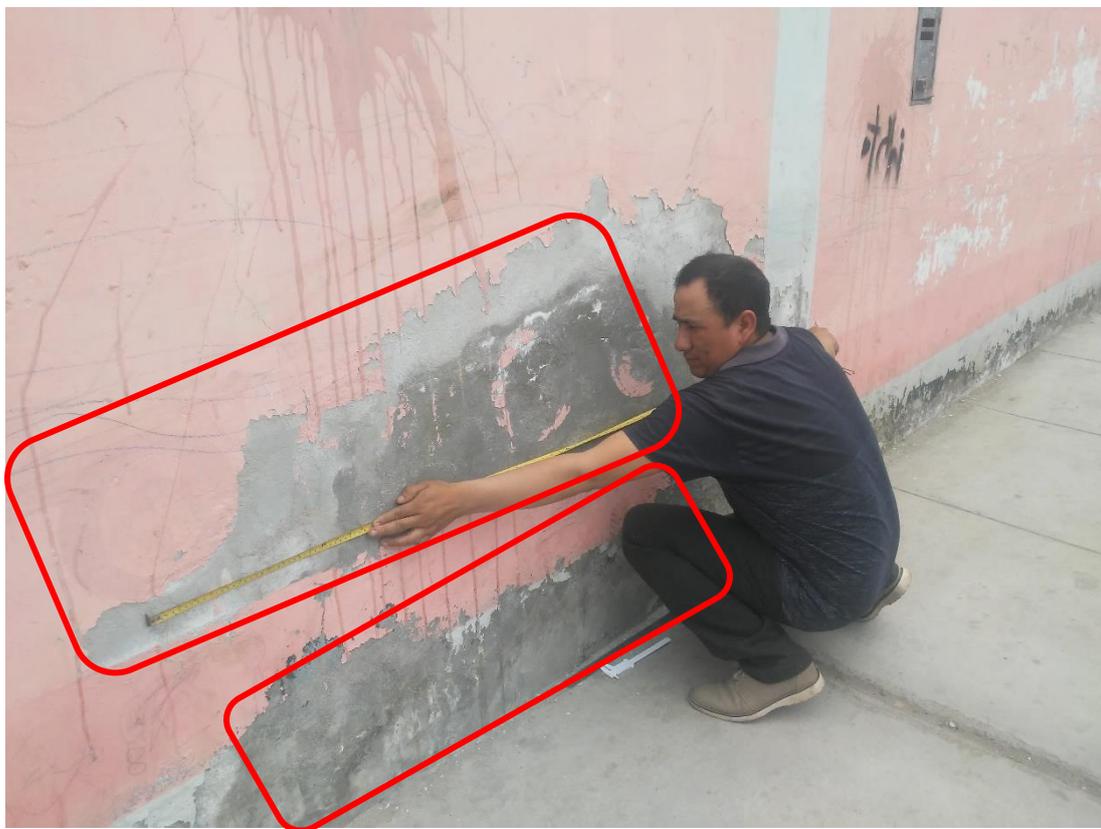
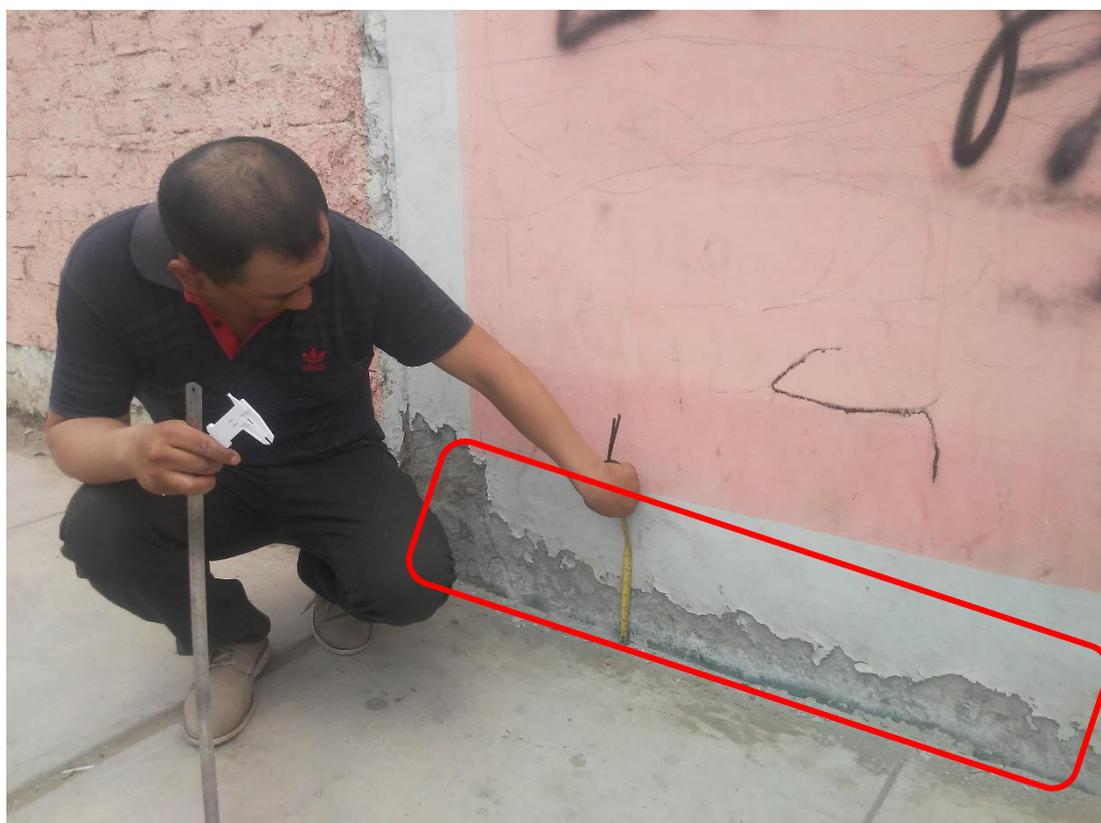
Fotografía 6: Albañilería afectada por eflorescencia en el lado externo de la UM-10 y UM-11.

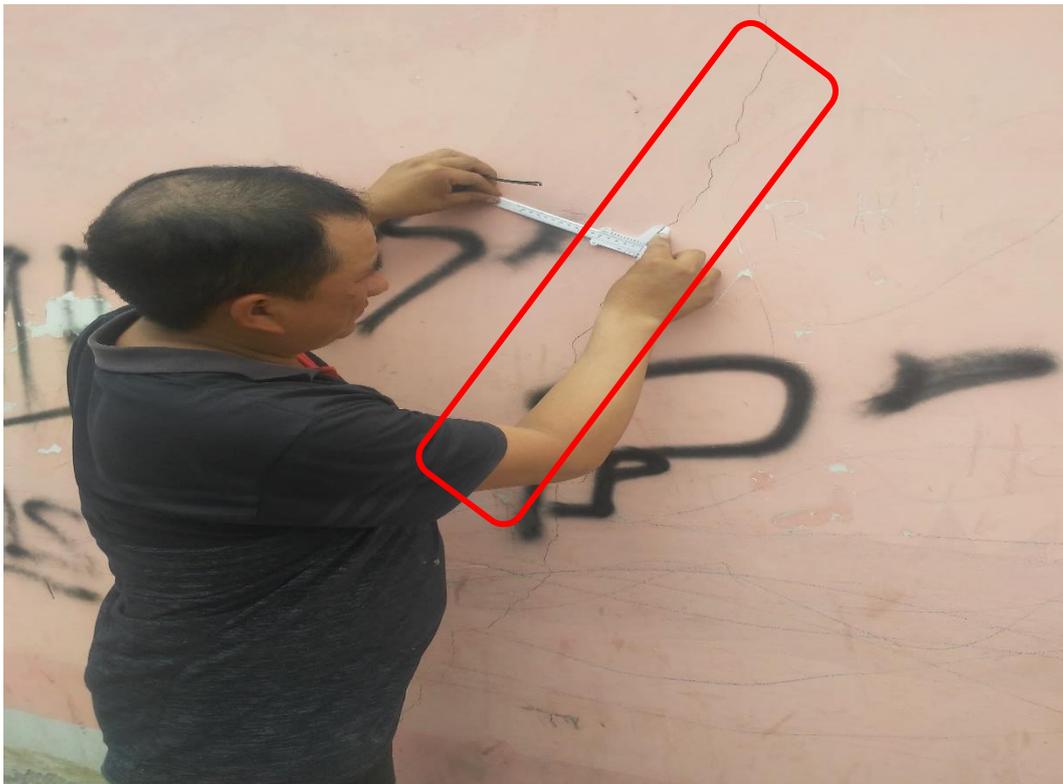
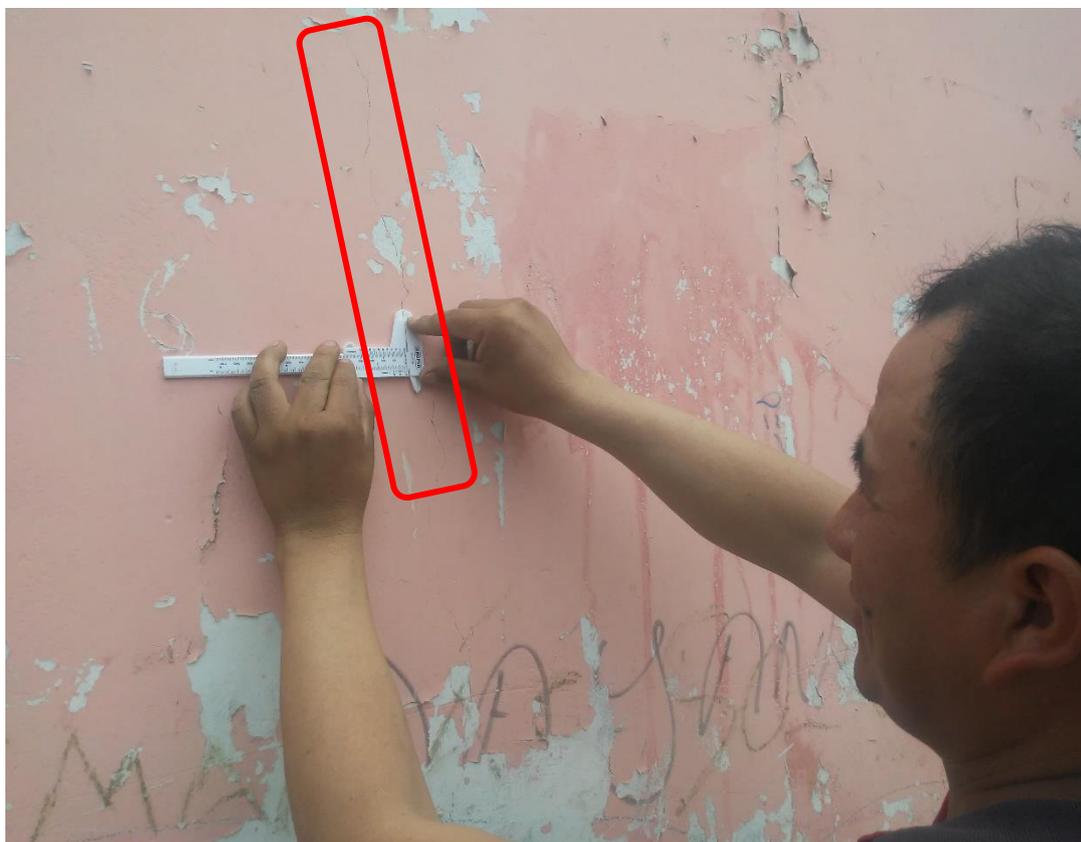
Fotografía 7: Albañilería afectada por fisura en el lado externo de la UM-10 y UM-11.

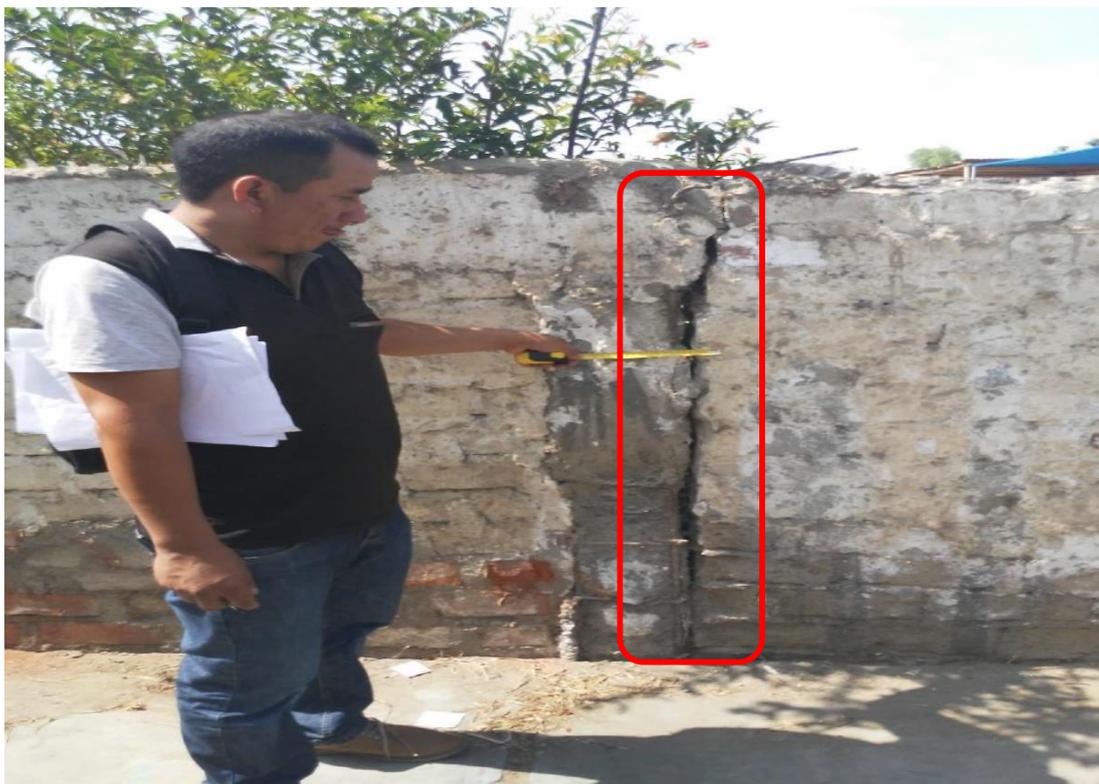
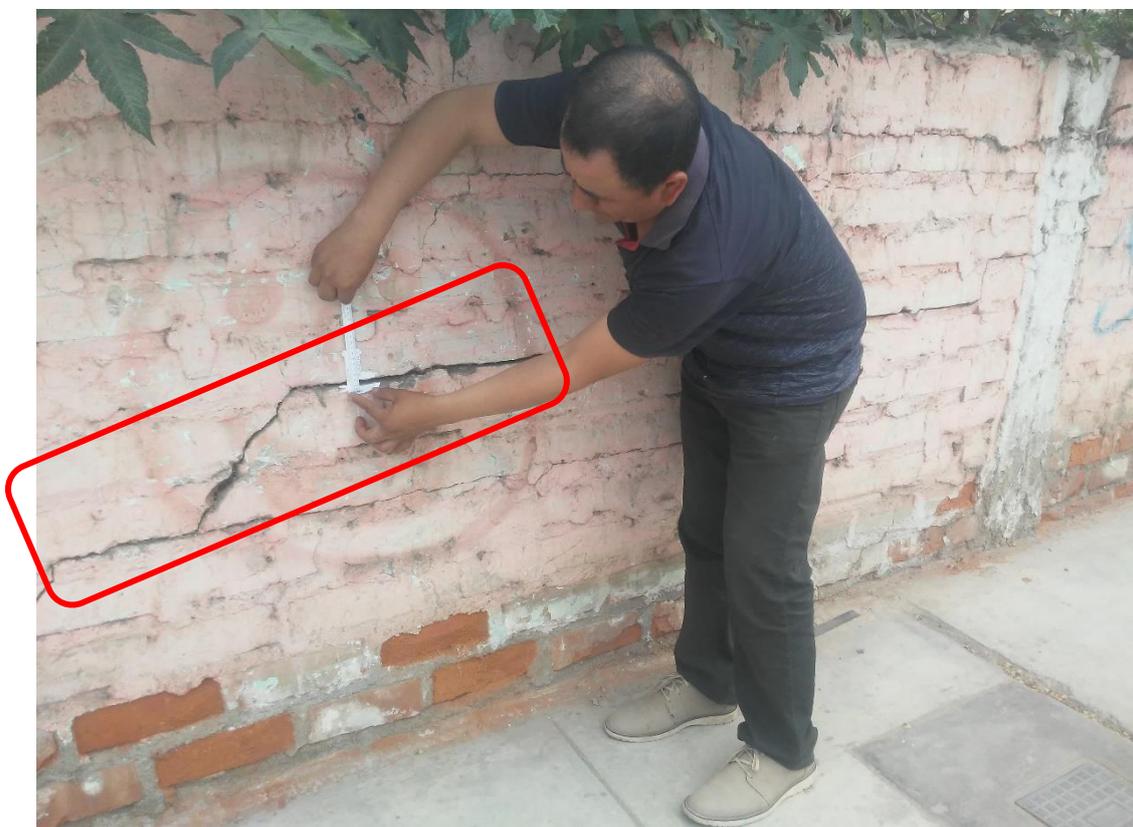
Fotografía 8: Albañilería afectada por grieta en el lado externo de la UM-6 y UM-7.

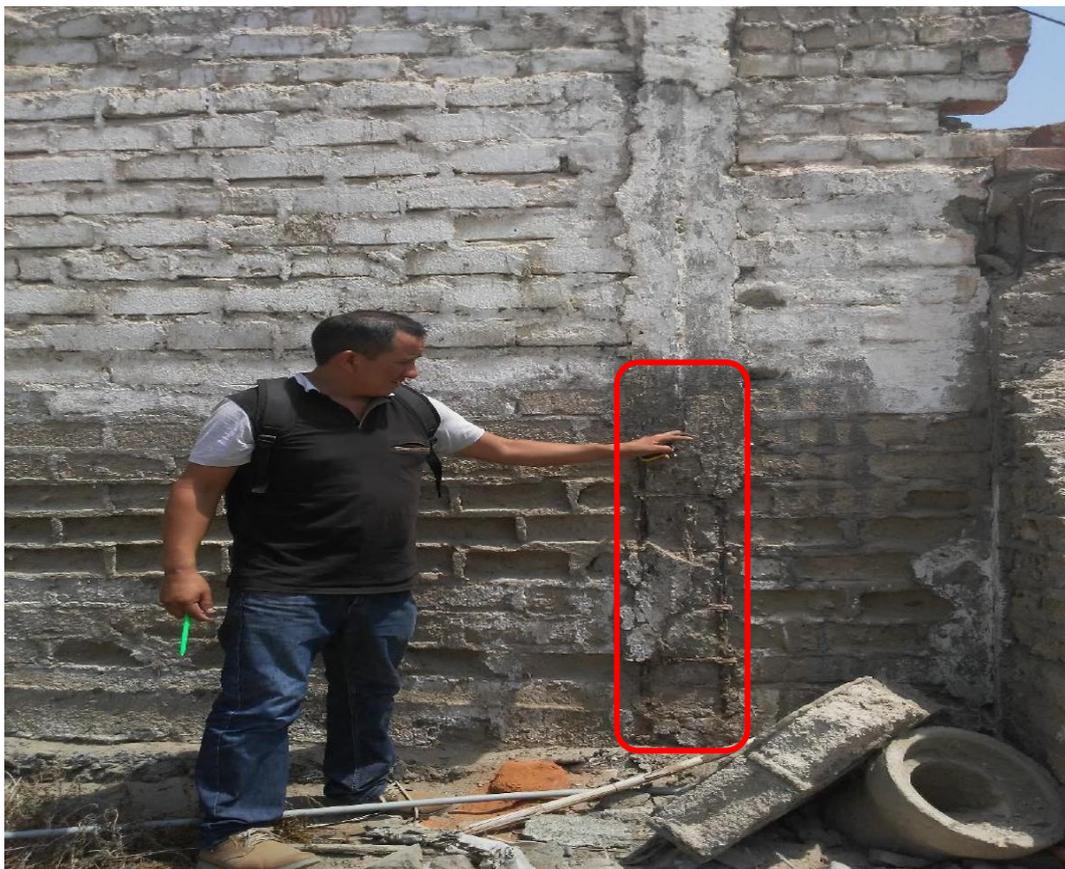
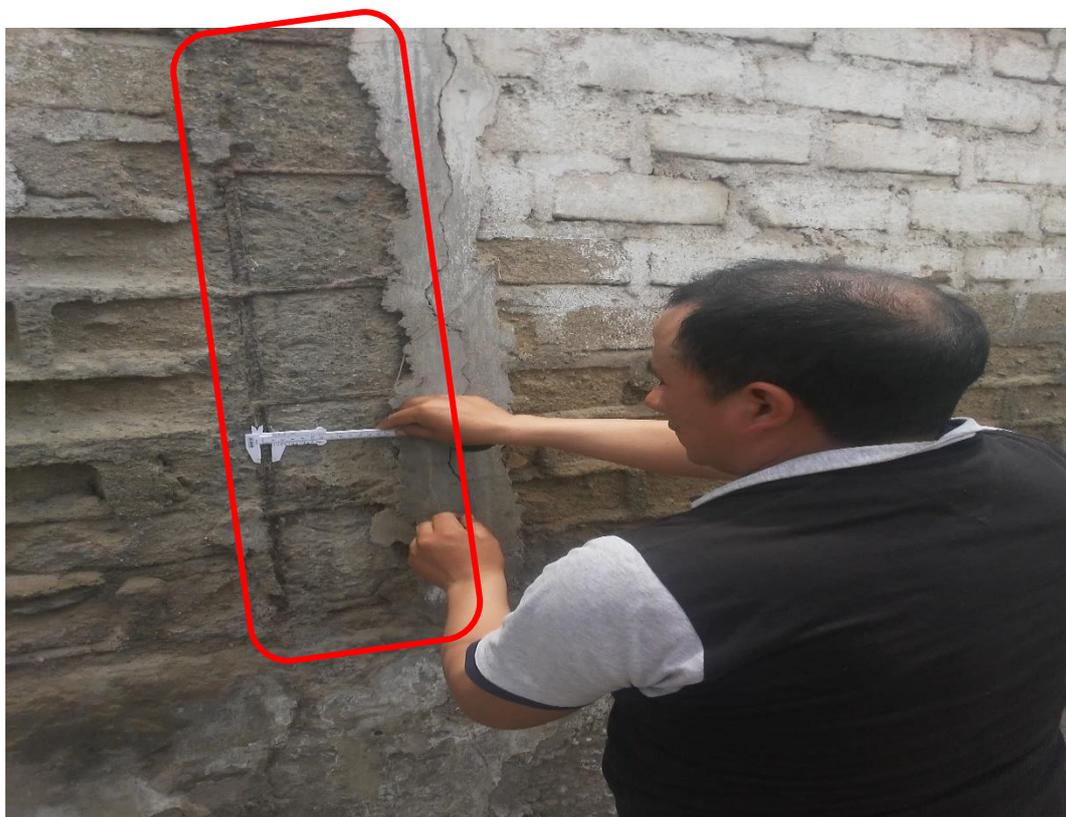
Fotografía 9: Columna afectada por corrosión en el lado interno de la UM-2 y UM-3.

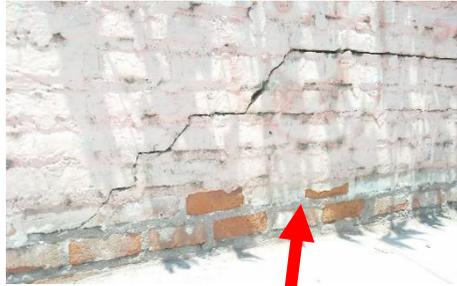
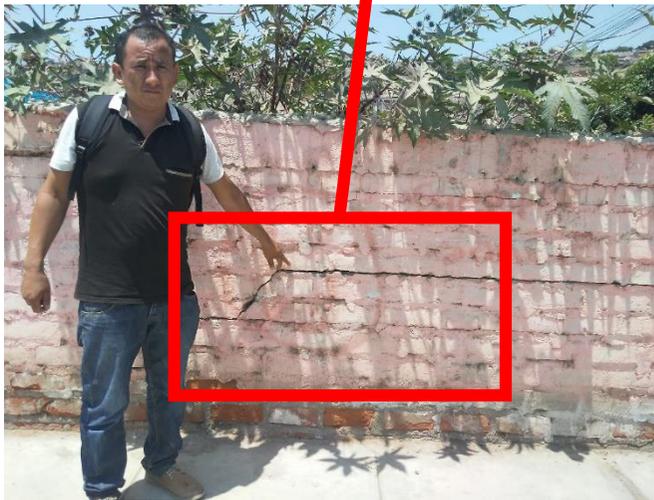
Fotografía de la unidad muestral 9 (externo)

Patología: Grieta.

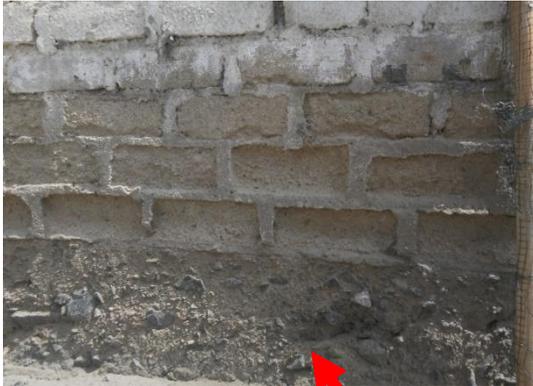
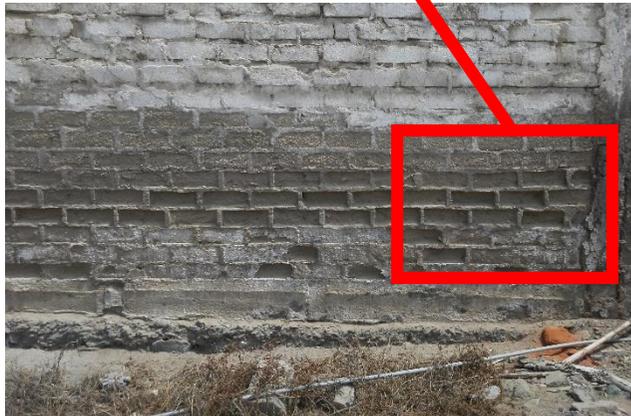
Fotografía de la unidad muestral 3 (interno)

Patología: Erosión (Química).

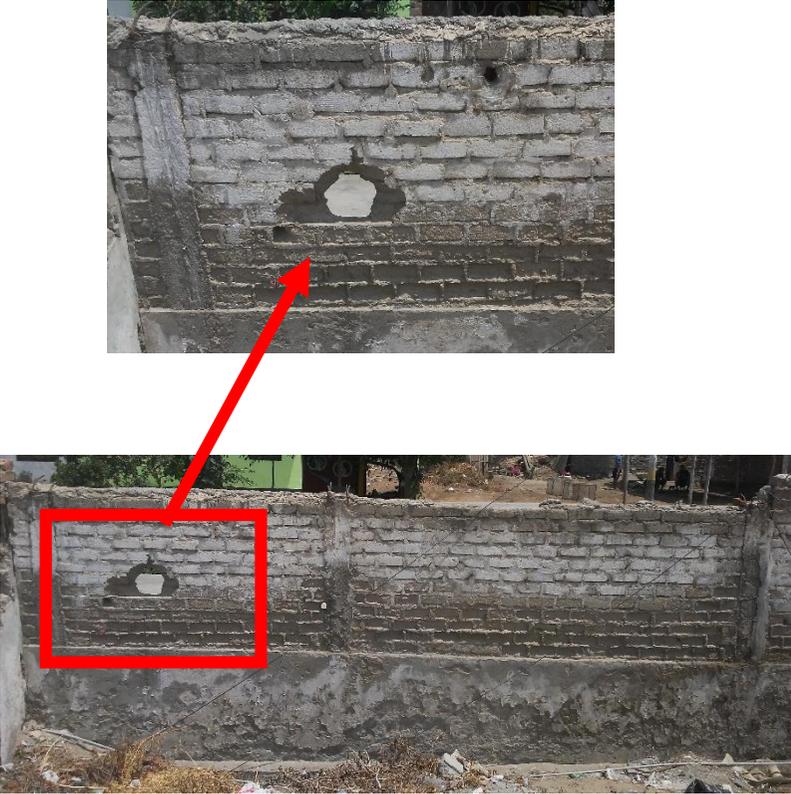
Fotografía de la unidad muestral 5 (interno)	Patología: Erosión (Mecánica).

<ul style="list-style-type: none"> • Descripción: Es la pérdida superficial del material, originando huecos y desgaste en los elementos de la albañilería confinada. Estos daños se encuentran en la muestra UM-05. • Posibles Causas: Golpes, impactos o rozamientos ocasionados con objetos por los transeúntes. • Reparación: Para las columnas y vigas; picar el área del concreto dañada, eliminando partes sueltas y mal adheridas. Aplicar un aditivo para unir concreto nuevo con concreto antiguo. Colocar un mortero fluido de alta resistencia. En el caso de la albañilería, si los ladrillos están muy dañados: Eliminar partes sueltas y mal adheridas Aplicar un aditivo para unir concreto nuevo con concreto antiguo. Rellenarlas con mortero de dosificación c:a=1:4; o reemplazar la unidad dañada de la siguiente manera: Remover las juntas y los ladrillos afectados. Aplicar un aditivo para unir concreto antiguo con concreto nuevo. Colocar los nuevos ladrillos de igual características a los extraídos Rellenar las juntas con mortero con aditivo plastificante. • Recomendación: Dejar un espacio libre de apropiadamente 1 metro entre el cerco perimétrico y la vereda, para evitar que las personas que transiten por el lugar hagan contacto con la estructura.

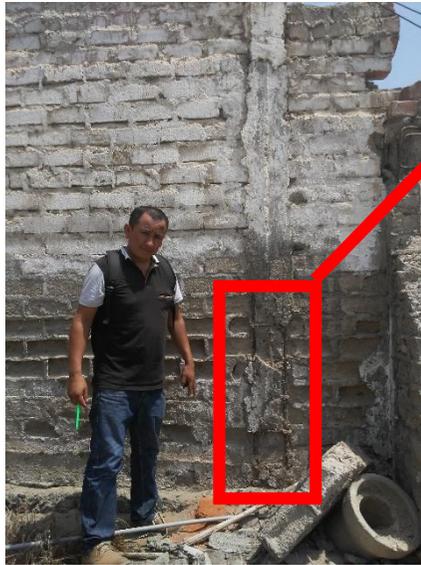
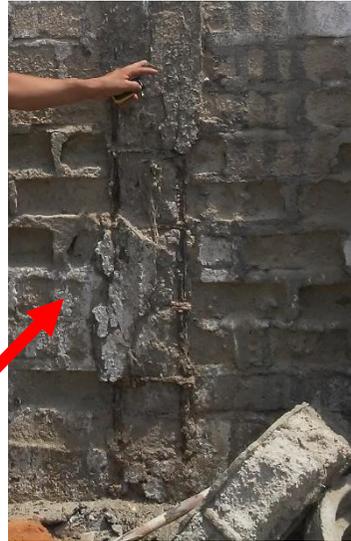
Fotografía de la unidad muestral 3 (interno)

Patología: Corrosión.

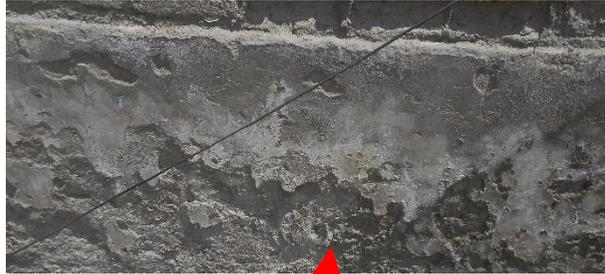
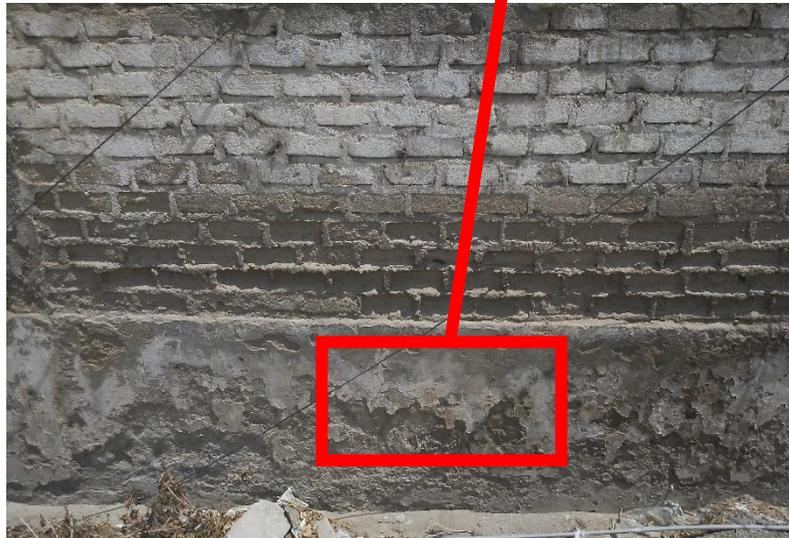
Fotografía de la unidad muestral 5 (interno)

Patología: Eflorescencia.

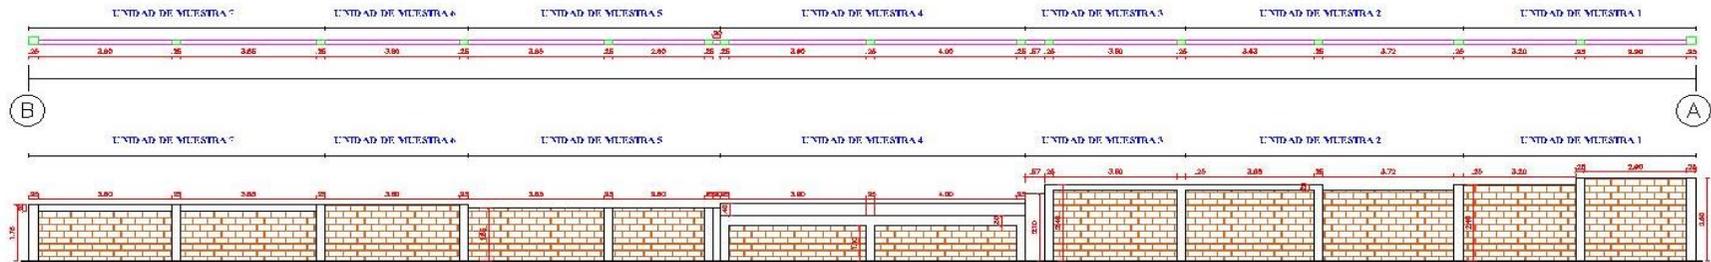
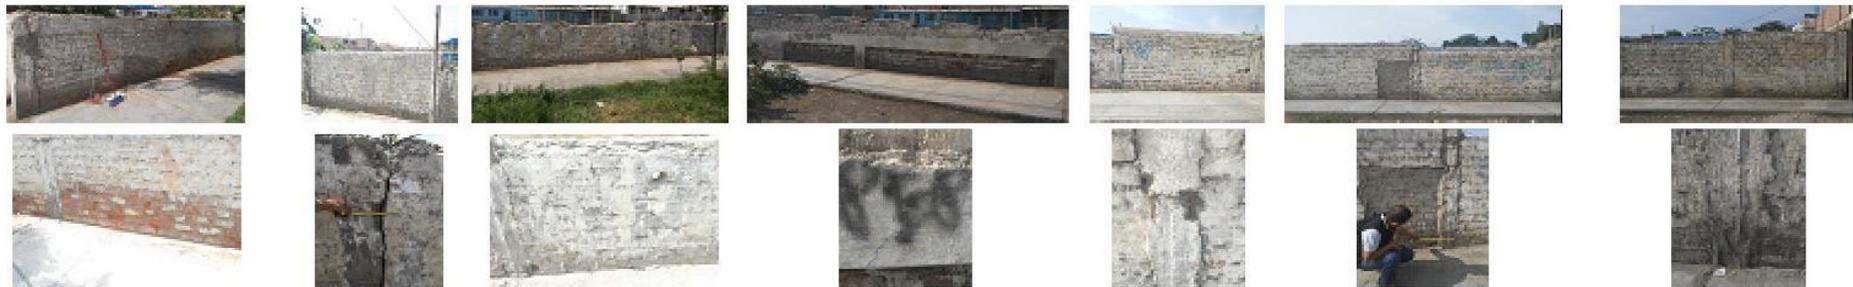
TRAMO EXTERIOR A-B

Presencia de Fisuras en Muro, Presencia de Cebos en Muro, Presencia de Cebos en Muro, Presencia de Biorra en Viga, Presencia de Corrosión en Columna, Presencia de Fisuras en Muro y Corrosión en Columna, Presencia de Corrosión y grietas en Columna
