**UNIVERSIDAD CATÓLICA LOS ÁNGELES
CHIMBOTE**

**DETERMINACIÓN Y EVALUACIÓN DE LAS
PATOLOGÍAS DEL CONCRETO EN LA CUNETA DE
LA CARRETERA MARCARA – CHANCOS ENTRE LAS
PROGRESIVAS (1+000KM AL 2+000KM) DEL
DISTRITO DE MARCARA, PROVINCIA DE CARHUAZ,
DEPARTAMENTO DE ANCASH – 2019
TESIS PARA OPTAR EL TITULO PROFESIONAL DE
INGENIERO CIVIL**

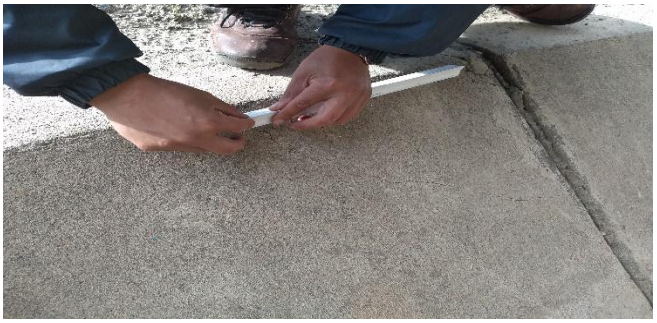
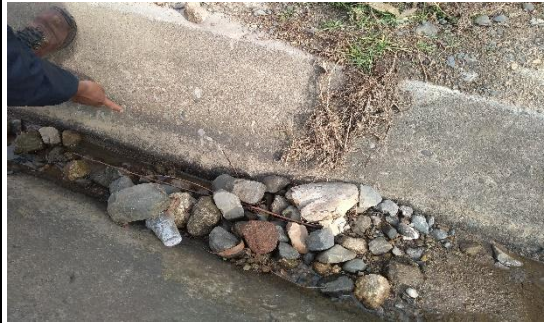
MURO DERECHO DE LA CUNETA (VISTA AL NORTE)									
PATOLOGÍAS	PAÑO	Área Afectada				Nivel de Severidad			
		Altura (m)	Largo (m)	A*L (m2)	% A.A	Abertura (mm)	Profundidad (mm)	%Erosión	N.S
FISURA	PAÑO 1	0.15	0.02	0.00	0.04%	0.50			MODERADO
	PAÑO 2			0.00					
	PAÑO 3			0.00					
GRIETA	PAÑO 1			0.00	0.24%	3.00			MODERADO
	PAÑO 2	0.08	0.20	0.02					
	PAÑO 3			0.00					
FRACTURA	PAÑO 1			0.00	0.00%				
	PAÑO 2			0.00					
	PAÑO 3			0.00					
EROSIÓN	PAÑO 1			0.00	11.41%			0.00%	LEVE
	PAÑO 2	0.30	1.10	0.33			5.00	3.33%	
	PAÑO 3	0.40	1.10	0.44			4.00	2.67%	
PANEL FOTOGRAFICO

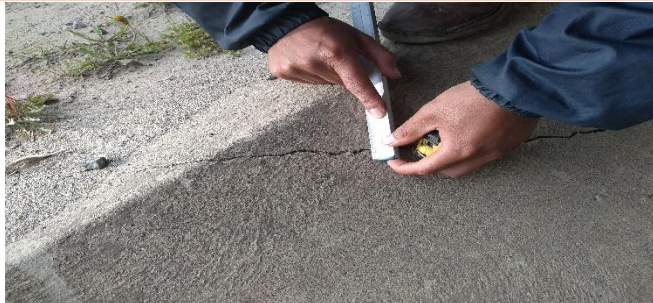
MURO IZQUIERDO DE LA CUNETA (VISTA AL SUR)									
PATOLOGÍAS	PAÑO	Área Afectada			Nivel de Severidad				
		Altura (m)	Largo (m)	A*L (m2)	% A.A	Abertura (mm)	Profundidad (mm)	% Erosión	N.S
FISURA	PAÑO 1			0.00	0.02%				MODERADO
	PAÑO 2			0.00					
	PAÑO 3	0.10	0.02	0.00		0.25			
GRIETA	PAÑO 1			0.00	2.57%				MODERADO
	PAÑO 2	0.20	1.10	0.22		3.00			
	PAÑO 3			0.00					
FRACTURA	PAÑO 1			0.00	0.00%				
	PAÑO 2			0.00					
	PAÑO 3			0.00					
EROSIÓN	PAÑO 1			0.00	0.03%			0.00%	MODERADO
	PAÑO 2	0.05	0.05	0.00			10.00	6.67%	
	PAÑO 3			0.00				0.00%	
PANEL FOTOGRAFICO

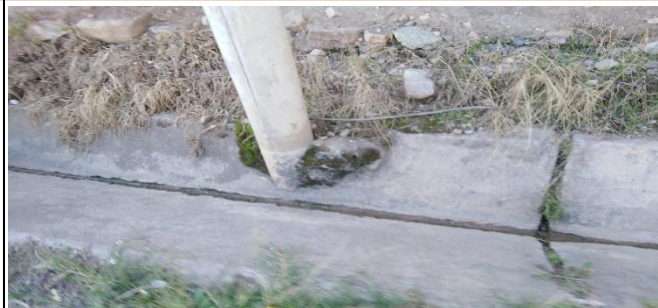
MURO DERECHO DE LA CUNETA (VISTA AL NORTE)									
PATOLOGÍAS	PAÑO	Área Afectada			Nivel de Severidad				
		Altura (m)	Largo (m)	A*L (m2)	% A.A	Abertura (mm)	Profundidad (mm)	% Erosión	N.S
FISURA	PAÑO 1	0.15	0.02	0.00	0.09%	0.55			MODERADO
	PAÑO 2			0.00					
	PAÑO 3	0.10	0.03	0.00		0.35			
GRIETA	PAÑO 1			0.00	0.11%				MODERADO
	PAÑO 2			0.00					
	PAÑO 3	0.15	0.05	0.01		3.00			
FRACTURA	PAÑO 1			0.00	0.00%				
	PAÑO 2			0.00					
	PAÑO 3			0.00					
EROSIÓN	PAÑO 1			0.00	5.93%			0.00%	LEVE
	PAÑO 2	0.25	1.60	0.40			1.00	0.67%	
	PAÑO 3			0.00				0.00%	
PANEL FOTOGRAFICO

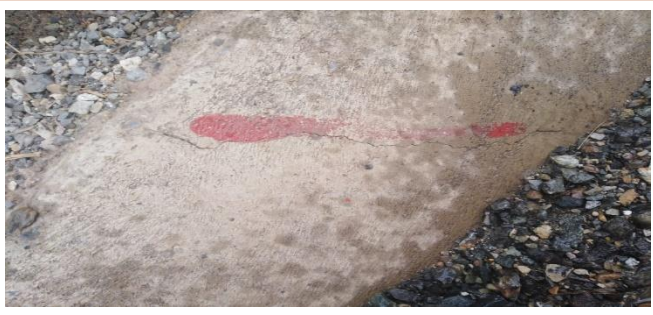
MURO DERECHO DE LA CUNETA (VISTA AL NORTE)									
PATOLOGÍAS	PAÑO	Área Afectada			Nivel de Severidad				
		Altura (m)	Largo (m)	A*L (m2)	% A.A	Abertura (mm)	Profundidad (mm)	% Erosión	N.S
FISURA	PAÑO 1			0.00	0.00%				
	PAÑO 2			0.00					
	PAÑO 3			0.00					
GRIETA	PAÑO 1			0.00	0.89%				MODERADO
	PAÑO 2	0.60	0.10	0.06		4.00			
	PAÑO 3			0.00					
FRACTURA	PAÑO 1			0.00	0.00%				
	PAÑO 2			0.00					
	PAÑO 3			0.00					
EROSIÓN	PAÑO 1			0.00	7.41%			0.00%	LEVE
	PAÑO 2	0.20	2.50	0.50			1.00	0.67%	
	PAÑO 3			0.00				0.00%	
PANEL FOTOGRAFICO

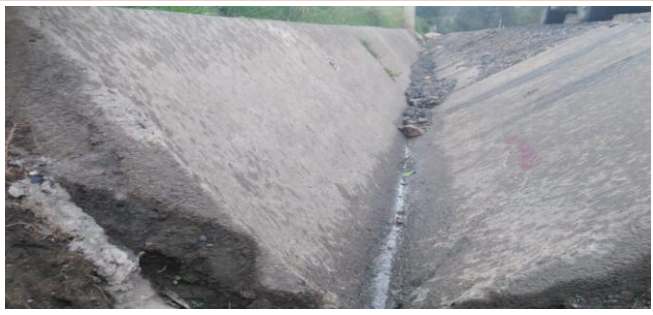
MURO IZQUIERDO DE LA CUNETA (VISTA AL SUR)									
PATOLOGÍAS	PAÑO	Área Afectada			Nivel de Severidad				
		Altura (m)	Largo (m)	A*L (m2)	% A.A	Abertura (mm)	Profundidad (mm)	% Erosión	N.S
FISURA	PAÑO 1			0.00	0.00%				
	PAÑO 2			0.00					
	PAÑO 3			0.00					
GRIETA	PAÑO 1	0.15	0.30	0.05	1.06%	5.00			MODERADO
	PAÑO 2			0.00					
	PAÑO 3	0.65	0.07	0.05		4.00			
FRACTURA	PAÑO 1			0.00	0.00%				
	PAÑO 2			0.00					
	PAÑO 3			0.00					
EROSIÓN	PAÑO 1	0.15	2.50	0.38	10.88%		1.00	0.67%	LEVE
	PAÑO 2	0.15	1.70	0.26			1.00	0.67%	
	PAÑO 3	0.20	1.50	0.30			1.00	0.67%	
PANEL FOTOGRAFICO

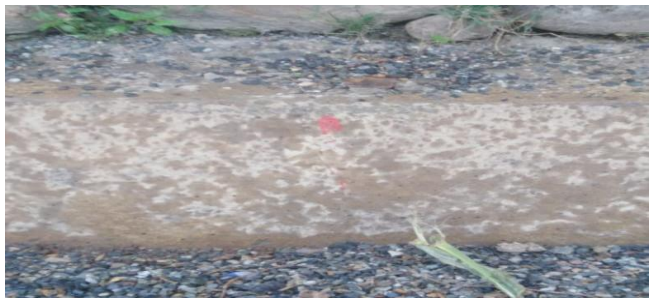
MURO DERECHO DE LA CUNETA (VISTA AL NORTE)									
PATOLOGÍAS	PAÑO	Área Afectada			Nivel de Severidad				
		Altura (m)	Largo (m)	A*L (m2)	% A.A	Abertura (mm)	Profundidad (mm)	% Erosión	N.S
FISURA	PAÑO 1			0.00	0.04%				SEVERO
	PAÑO 2	0.10	0.03	0.00		1.00			
	PAÑO 3			0.00					
GRIETA	PAÑO 1			0.00	0.52%				SEVERO
	PAÑO 2			0.00					
	PAÑO 3	0.10	0.35	0.04		8.00			
FRACTURA	PAÑO 1			0.00	0.00%				
	PAÑO 2			0.00					
	PAÑO 3			0.00					
EROSIÓN	PAÑO 1	0.20	2.10	0.42	17.19%		1.00	0.67%	LEVE
	PAÑO 2	0.25	2.30	0.58			1.00	0.67%	
	PAÑO 3	0.15	1.10	0.17			1.00	0.67%	
PANEL FOTOGRAFICO

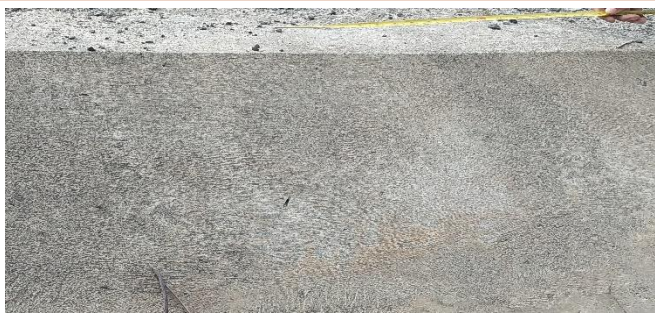
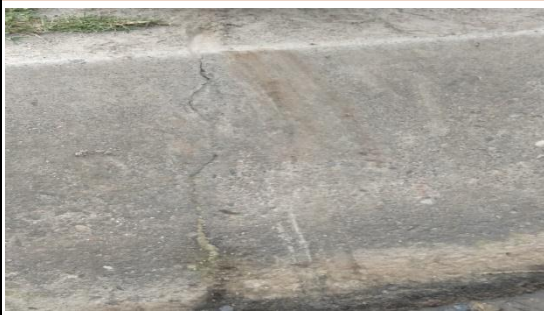
MURO IZQUIERDO DE LA CUNETA (VISTA AL SUR)									
PATOLOGÍAS	PAÑO	Área Afectada			Nivel de Severidad				
		Altura (m)	Largo (m)	A*L (m2)	% A.A	Abertura (mm)	Profundidad (mm)	% Erosión	N.S
FISURA	PAÑO 1			0.00	0.23%				SEVERO
	PAÑO 2	0.20	0.10	0.02		0.80			
	PAÑO 3			0.00					
GRIETA	PAÑO 1	0.75	3.00	2.25	52.63%	7.00			SEVERO
	PAÑO 2			0.00					
	PAÑO 3	0.75	3.00	2.25		6.00			
FRACTURA	PAÑO 1			0.00	0.00%				
	PAÑO 2			0.00					
	PAÑO 3			0.00					
EROSIÓN	PAÑO 1	0.60	3.00	1.80	42.11%		1.00	0.67%	LEVE
	PAÑO 2	0.60	3.00	1.80			1.00	0.67%	
	PAÑO 3			0.00				0.00%	
PANEL FOTOGRAFICO

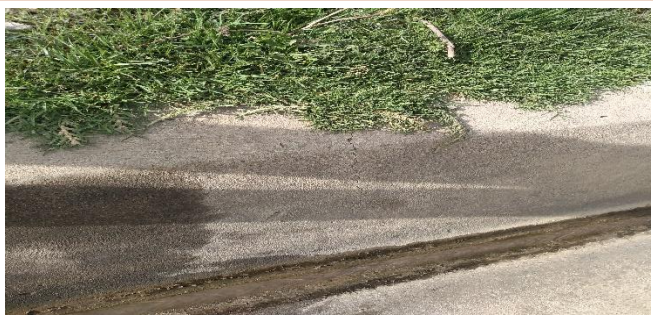
MURO IZQUIERDO DE LA CUNETA (VISTA AL SUR)									
PATOLOGÍAS	PAÑO	Área Afectada			Nivel de Severidad				
		Altura (m)	Largo (m)	A*L (m2)	% A.A	Abertura (mm)	Profundidad (mm)	% Erosión	N.S
FISURA	PAÑO 1			0.00	0.00%				
	PAÑO 2			0.00					
	PAÑO 3			0.00					
GRIETA	PAÑO 1	0.75	3.00	2.25	26.47%	6.00			SEVERO
	PAÑO 2	0.20	0.05	0.01		5.00			
	PAÑO 3	0.10	0.03	0.00		6.00			
FRACTURA	PAÑO 1			0.00	0.00%				
	PAÑO 2			0.00					
	PAÑO 3			0.00					
EROSIÓN	PAÑO 1	0.60	3.00	1.80	63.16%		2.00	1.33%	LEVE
	PAÑO 2	0.60	3.00	1.80			1.00	0.67%	
	PAÑO 3	0.60	3.00	1.80			2.00	1.33%	
PANEL FOTOGRAFICO

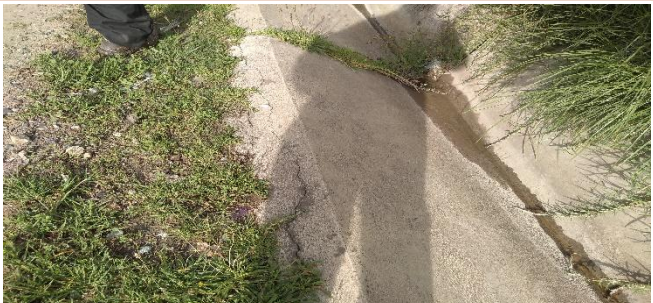
MURO IZQUIERDO DE LA CUNETA (VISTA AL SUR)									
PATOLOGÍAS	PAÑO	Área Afectada			Nivel de Severidad				
		Altura (m)	Largo (m)	A*L (m2)	% A.A	Abertura (mm)	Profundidad (mm)	% Erosión	N.S
FISURA	PAÑO 1			0.00	0.00%				
	PAÑO 2			0.00					
	PAÑO 3			0.00					
GRIETA	PAÑO 1			0.00	0.09%				MODERADO
	PAÑO 2	0.15	0.05	0.01		3.00			
	PAÑO 3			0.00					
FRACTURA	PAÑO 1			0.00	0.00%				
	PAÑO 2			0.00					
	PAÑO 3			0.00					
EROSIÓN	PAÑO 1	0.60	3.00	1.80	56.14%		1.00	0.67%	LEVE
	PAÑO 2	0.60	3.00	1.80			1.00	0.67%	
	PAÑO 3	0.40	3.00	1.20			1.00	0.67%	
PANEL FOTOGRAFICO

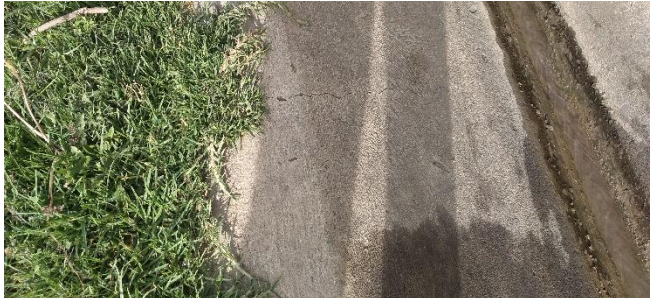
MURO IZQUIERDO DE LA CUNETA (VISTA AL SUR)									
PATOLOGÍAS	PAÑO	Área Afectada			Nivel de Severidad				
		Altura (m)	Largo (m)	A*L (m2)	% A.A	Abertura (mm)	Profundidad (mm)	% Erosión	N.S
FISURA	PAÑO 1			0.00	0.00%				
	PAÑO 2			0.00					
	PAÑO 3			0.00					
GRIETA	PAÑO 1	0.20	0.10	0.02	0.50%	8.00			SEVERO
	PAÑO 2	0.30	0.05	0.02		3.00			
	PAÑO 3	0.25	0.03	0.01		5.00			
FRACTURA	PAÑO 1			0.00	0.00%				
	PAÑO 2			0.00					
	PAÑO 3			0.00					
EROSIÓN	PAÑO 1	0.30	3.00	0.90	42.11%		1.00	0.67%	LEVE
	PAÑO 2	0.45	3.00	1.35			1.00	0.67%	
	PAÑO 3	0.45	3.00	1.35			1.00	0.67%	
PANEL FOTOGRAFICO

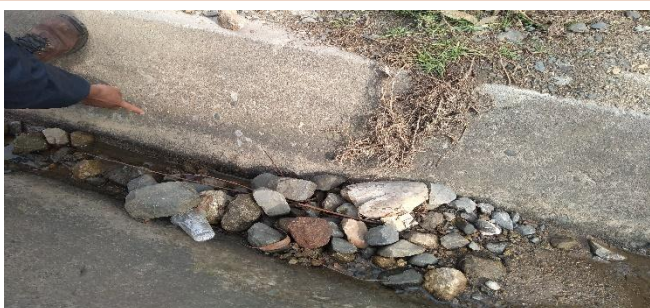
MURO IZQUIERDO DE LA CUNETA (VISTA AL SUR)									
PATOLOGÍAS	PAÑO	Área Afectada				Nivel de Severidad			
		Altura (m)	Largo (m)	A*L (m2)	% A.A	Abertura (mm)	Profundidad (mm)	% Erosión	N.S
FISURA	PAÑO 1	0.15	0.05	0.01	0.09%	0.80			SEVERO
	PAÑO 2			0.00					
	PAÑO 3			0.00					
GRIETA	PAÑO 1			0.00	0.16%	2.00			MODERADO
	PAÑO 2	0.09	0.15	0.01					
	PAÑO 3			0.00					
FRACTURA	PAÑO 1			0.00	0.00%				
	PAÑO 2			0.00					
	PAÑO 3			0.00					
EROSIÓN	PAÑO 1	0.60	3.00	1.80	63.16%		1.00	0.67%	LEVE
	PAÑO 2	0.60	3.00	1.80			1.00	0.67%	
	PAÑO 3	0.60	3.00	1.80			1.00	0.67%	
PANEL FOTOGRAFICO

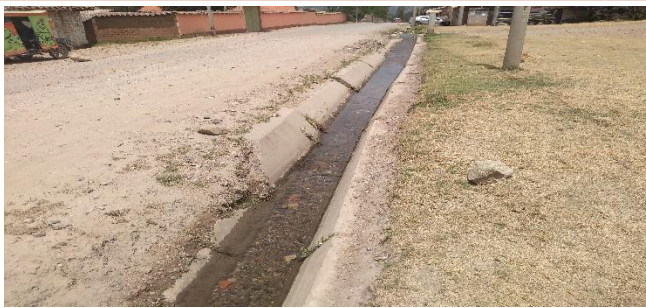
MURO DERECHO DE LA CUNETA (VISTA AL NORTE)									
PATOLOGÍAS	PAÑO	Área Afectada			Nivel de Severidad				
		Altura (m)	Largo (m)	A*L (m2)	% A.A	Abertura (mm)	Profundidad (mm)	% Erosión	N.S
FISURA	PAÑO 1			0.00	0.00%				
	PAÑO 2			0.00					
	PAÑO 3			0.00					
GRIETA	PAÑO 1	0.15	0.05	0.01	0.31%	2.00			MODERADO
	PAÑO 2	0.20	0.03	0.01		3.00			
	PAÑO 3	0.18	0.04	0.01		2.00			
FRACTURA	PAÑO 1			0.00	0.00%				
	PAÑO 2			0.00					
	PAÑO 3			0.00					
EROSIÓN	PAÑO 1	0.30	3.00	0.90	40.00%		1.00	0.67%	LEVE
	PAÑO 2	0.30	3.00	0.90			1.00	0.67%	
	PAÑO 3	0.30	3.00	0.90			1.00	0.67%	
PANEL FOTOGRAFICO

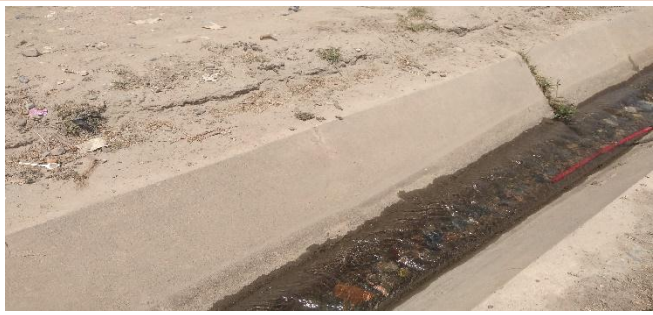
MURO IZQUIERDO DE LA CUNETA (VISTA AL SUR)									
PATOLOGÍAS	PAÑO	Área Afectada			Nivel de Severidad				
		Altura (m)	Largo (m)	A*L (m2)	% A.A	Abertura (mm)	Profundidad (mm)	% Erosión	N.S
FISURA	PAÑO 1			0.00	0.00%				
	PAÑO 2			0.00					
	PAÑO 3			0.00					
GRIETA	PAÑO 1	0.25	0.08	0.02	0.23%	4.00			SEVERO
	PAÑO 2			0.00					
	PAÑO 3			0.00					
FRACTURA	PAÑO 1			0.00	0.00%				
	PAÑO 2			0.00					
	PAÑO 3			0.00					
EROSIÓN	PAÑO 1	0.40	3.00	1.20	42.11%		1.00	0.67%	LEVE
	PAÑO 2	0.40	3.00	1.20			1.00	0.67%	
	PAÑO 3	0.40	3.00	1.20			1.00	0.67%	
PANEL FOTOGRAFICO

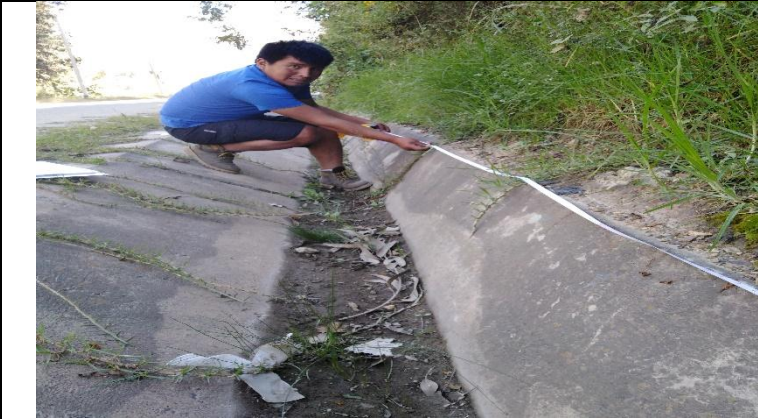
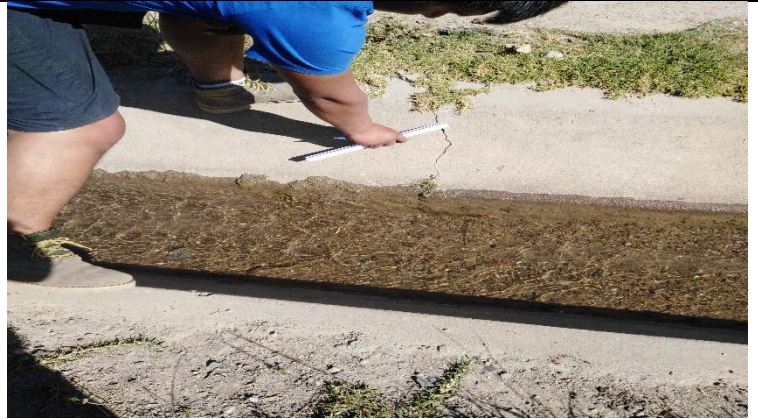
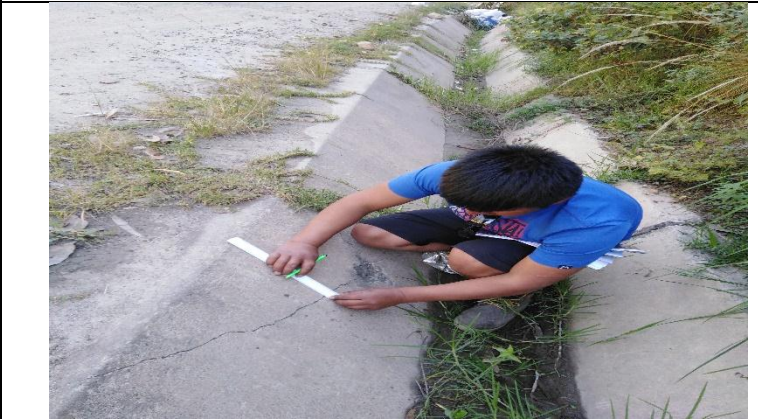
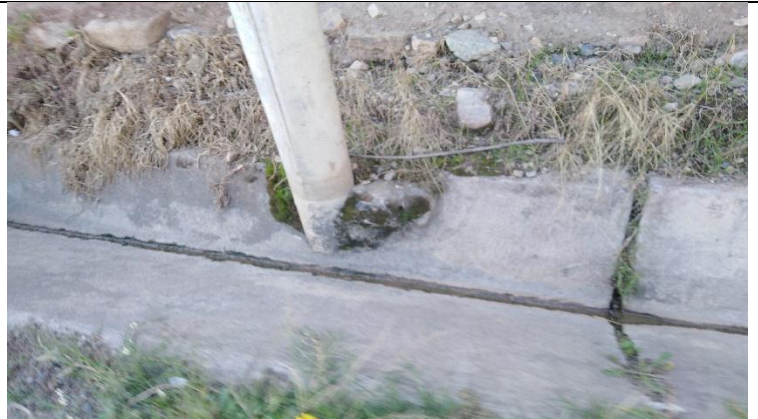
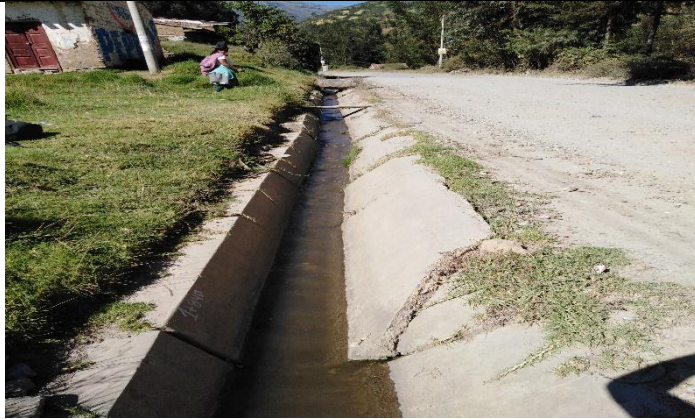
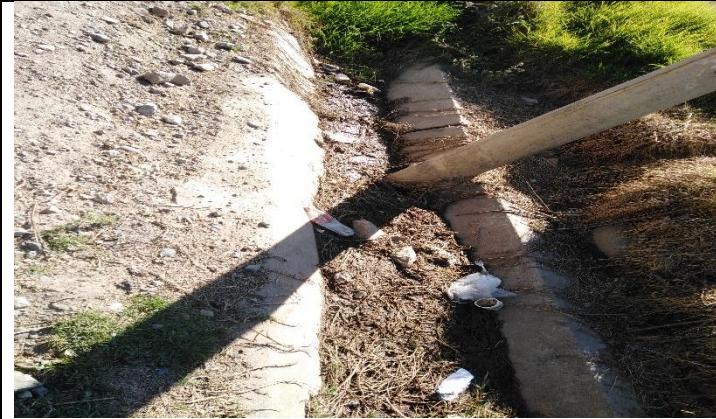
Anexo 04: Panel fotográfico

Presencia de patologías: Fisura, grieta, fractura y erosión
