UNIVERSIDAD CATÓLICA LOS ÁNGELES
CHIMBOTE

**DETERMINACIÓN Y EVALUACIÓN DE LAS
PATOLOGÍAS DEL CONCRETO EN EL CANAL DE
RIEGO MONTE RURI ENTRE LAS PROGRESIVAS
0+000 KM AL 1+000 KM DEL CASERÍO DE LUCMA,
DISTRITO DE TARICÁ, PROVINCIA DE HUARAZ,
DEPARTAMENTO DE ÁNCASH - 2019**

**TESIS PARA OPTAR EL TÍTULO PROFESIONAL DE
INGENIERA CIVIL**

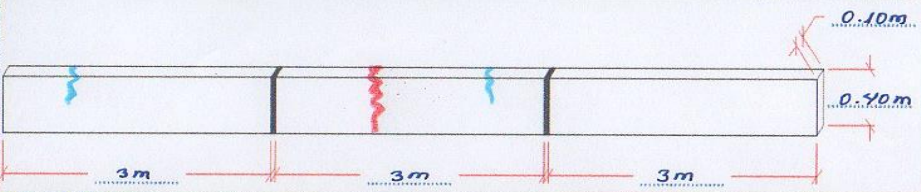
Grieta (2)	Paño N° 01 Paño N° 02 Paño N° 03	10.00	0.25	0.40	Causado por inestabilidad de talud y mala calidad de los materiales.					
Impacto (3)	Paño N° 01 Paño N° 02 Paño N° 03									
Patologías físicas	Paños del elemento	Profundidad (mm)	Largo (m)	Ancho (m)	Descripción					
Erosión (4)	Paño N° 01 Paño N° 02 Paño N° 03									
FONDO DEL CANAL										
Patologías mecánicas	Paños del elemento	Abertura/Profundidad (mm)	Largo (m)	Ancho (m)	Descripción	Croquis del fondo del canal				
Fisura (1)	Paño N° 01 Paño N° 02 Paño N° 03

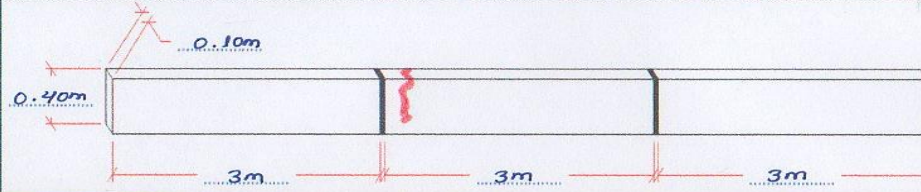
Grieta (2)	Paño N° 01 Paño N° 02 Paño N° 03	5.00	0.15	0.30		Causado por empuje e inestabilidad de talud.					
Impacto (3)	Paño N° 01 Paño N° 02 Paño N° 03										
Patologías físicas		Paños del elemento	Profundidad (mm)	Largo (m)	Ancho (m)	Descripción					
Erosión (4)	Paño N° 01 Paño N° 02 Paño N° 03										
MARGEN IZQUIERDO DEL CANAL											
Patologías mecánicas		Paños del elemento	Abertura/Profundidad (mm)	Largo (m)	Ancho (m)	Descripción	Croquis de margen izquierdo del canal

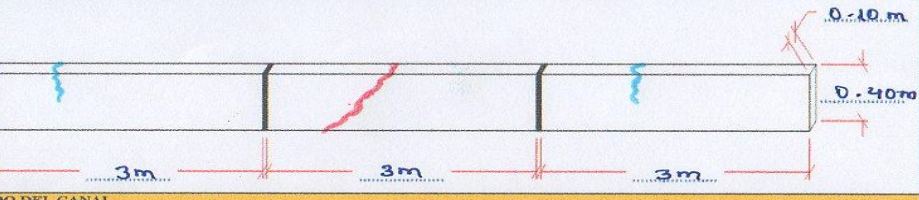
Paño N° 02		0.70		0.15		0.20							
		Paño N° 03													
Grieta (2)		Paño N° 01		6.00		0.30		0.40		Inestabilidad de talud y mala calidad de los materiales.					
		Paño N° 02													
		Paño N° 03													
Impacto (3)		Paño N° 01													
		Paño N° 02													
		Paño N° 03													
Patologías físicas		Paños del elemento		Profundidad (mm)		Largo (m)		Ancho (m)		Descripción		Croquis del fondo del canal			
Erosión (4)		Paño N° 01		9.00		3.00		0.35		Causado por el transporte de partículas sólidas, antigüedad y falta de mantenimiento.

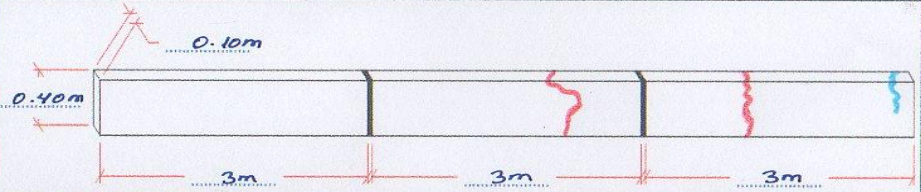
Grieta (2)	Paño N° 01 Paño N° 02 Paño N° 03	3.00 0.25 0.40	0.40	Causado por las raíces de los árboles.				
	Impacto (3)	Paño N° 01 Paño N° 02 Paño N° 03							
Patologías físicas	Paños del elemento	Profundidad (mm)	Largo (m)	Ancho (m)	Descripción				
	Erosión (4)	Paño N° 01 Paño N° 02 Paño N° 03							
MARGEN IZQUIERDO DEL CANAL									
Patologías mecánicas	Paños del elemento	Abertura/Profundidad (mm)	Largo (m)	Ancho (m)	Descripción			Croquis de margen izquierdo del canal

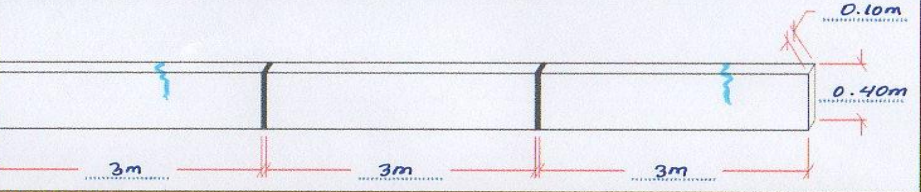
Grieta (2)	Paño N° 01 Paño N° 02 Paño N° 03	1.20 0.15 0.18	0.18	Causado por las raíces de los árboles.				
	Impacto (3)	Paño N° 01 Paño N° 02 Paño N° 03							
Patologías físicas	Paños del elemento	Profundidad (mm)	Largo (m)	Ancho (m)	Descripción				
	Erosión (4)	Paño N° 01 Paño N° 02 Paño N° 03							
FONDO DEL CANAL									
Patologías mecánicas	Paños del elemento	Abertura/Profundidad (mm)	Largo (m)	Ancho (m)	Descripción			Croquis del fondo del canal	
	Fisura (1)	Paño N° 01 Paño N° 02 Paño N° 03

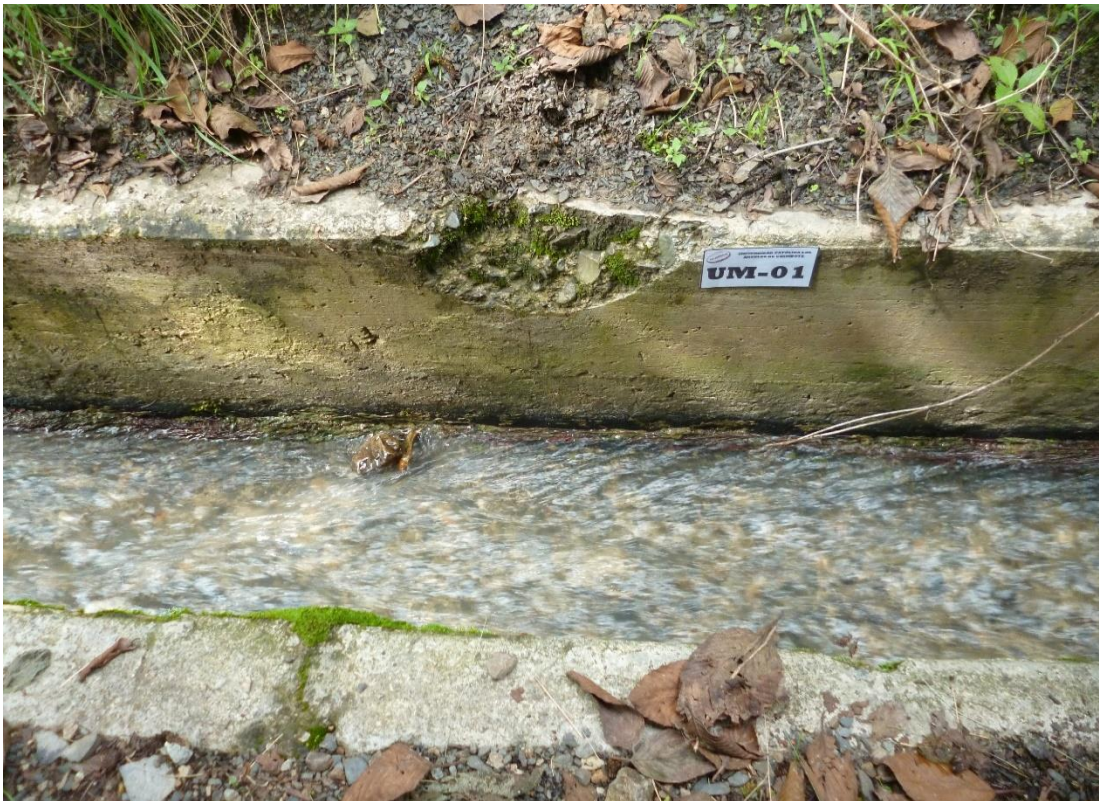
Impacto en el paño 02 de la UM – 01

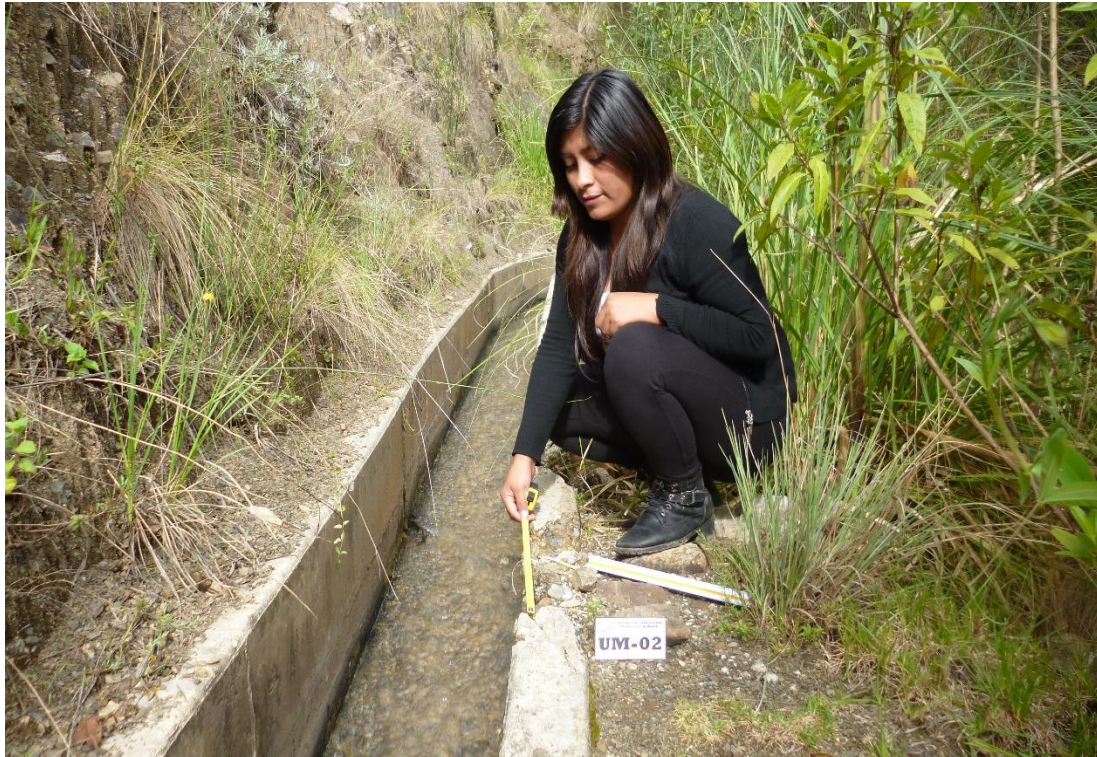
Midiendo la pérdida de material por impacto en la UM-02

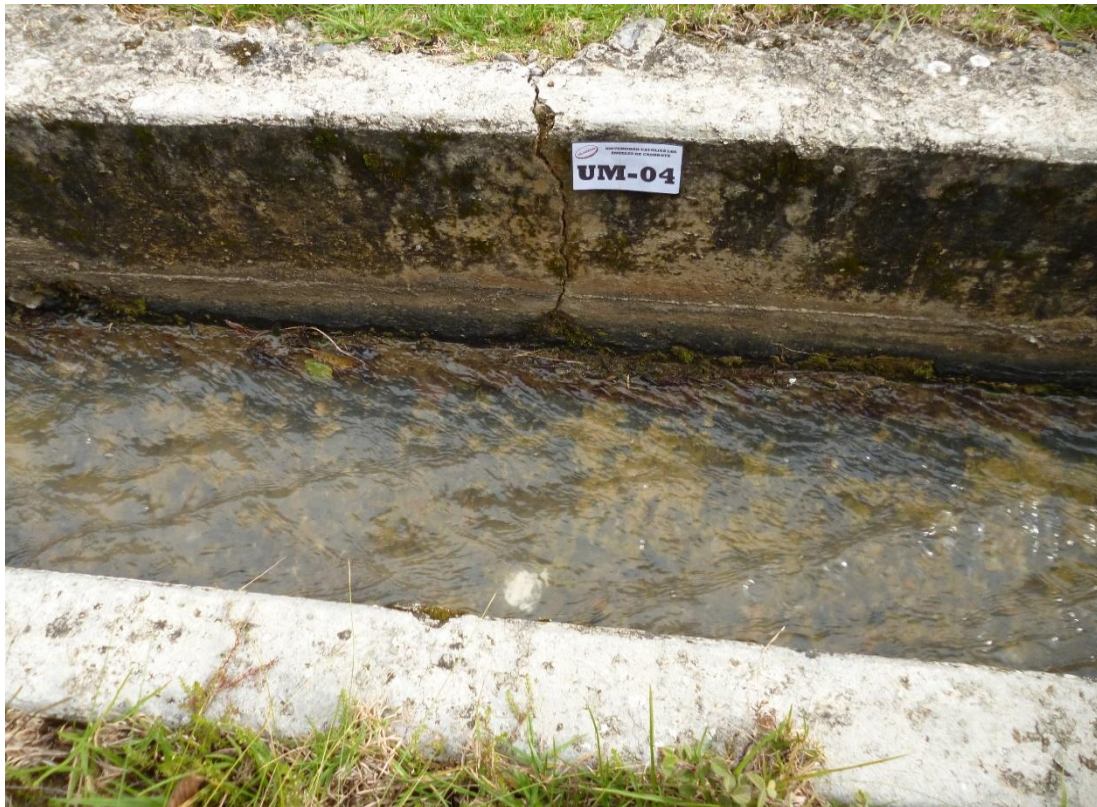
Presencia de grieta en la UM-04

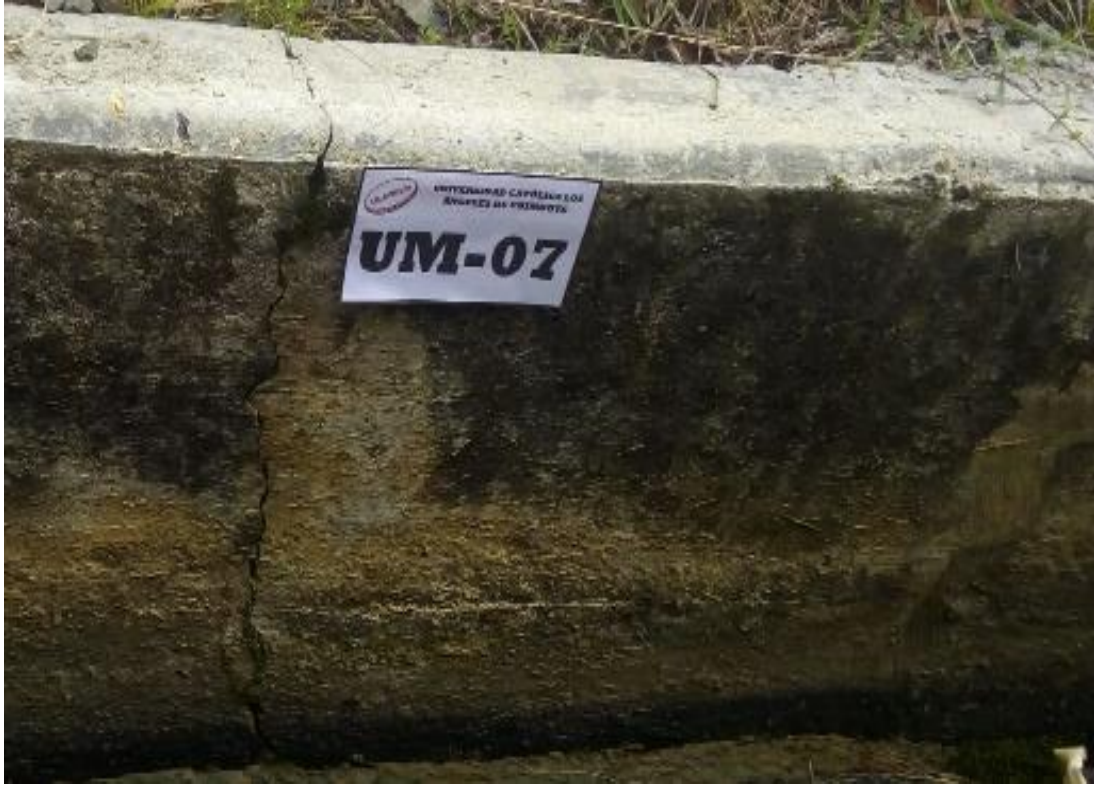
Presencia de grieta en la UM-07

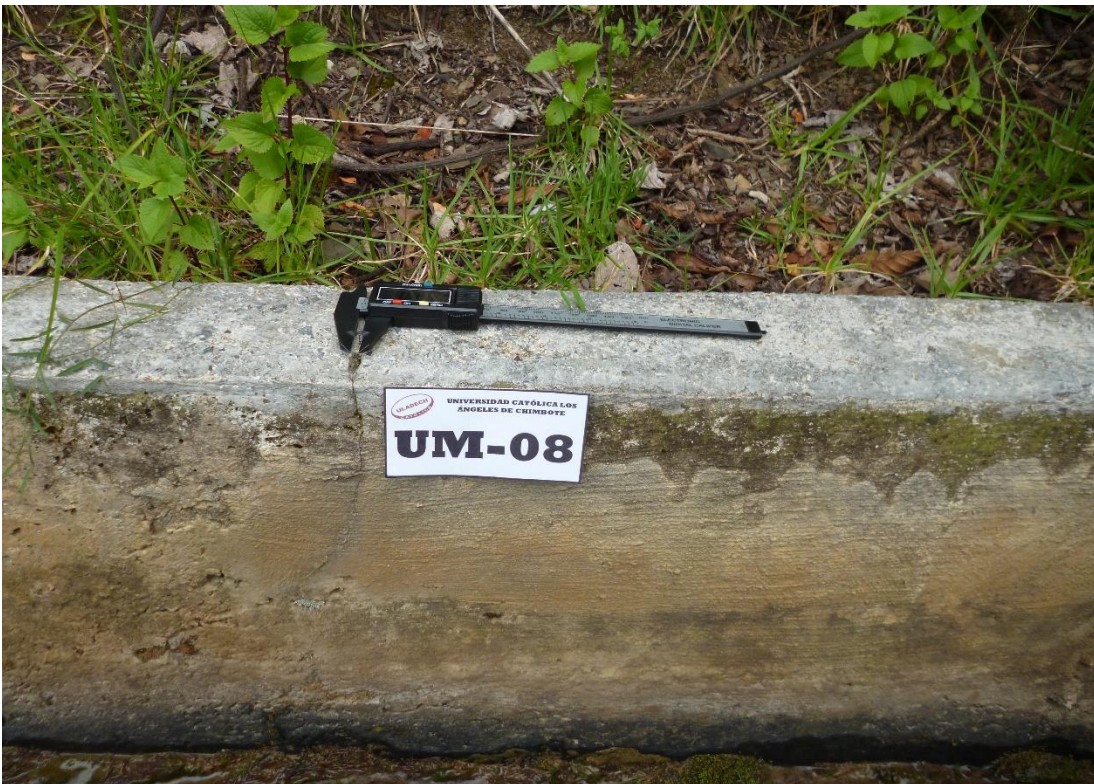
Presencia de fisura en la UM-08

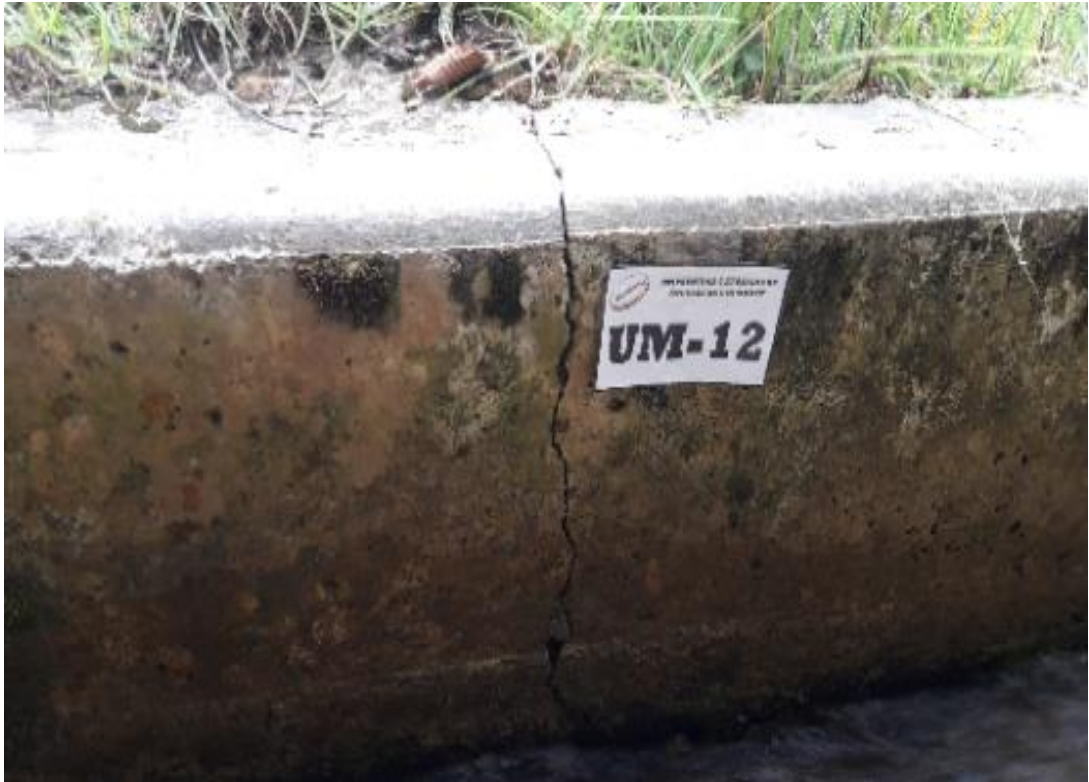
Presencia de grieta en la UM-12
