**DETERMINACIÓN Y EVALUACIÓN DE LAS  
PATOLOGÍAS DEL CONCRETO EN EL CANAL DE  
RIEGO DE ANTAUCRO ENTRE LAS PROGRESIVAS  
(0+000KM AL 2+000 KM) EN EL SECTOR  
INDEPENDENCIA DEL DISTRITO DE PARIAHUANCA,  
PROVINCIA DE CARHUAZ, DEPARTAMENTO DE  
ANCASH- 2019**

**TESIS PARA OPTAR EL TÍTULO PROFESIONAL DE  
INGENIERO CIVIL**

**URBANO GARCIA, WILDER DOLORES  
ORCID: 0000-0002-0643-8332**

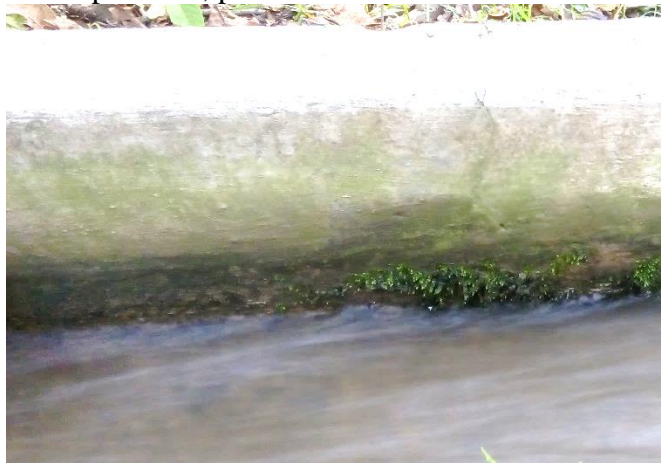
**Gráfico N° 14:** Erosión en el canal de concreto  
**Fuente:** Elaboración Propia

**Leve:** El deterioro del concreto es apenas apreciable, el espesor de desgaste es mayor a 0.00mm y menor igual 5.00mm.

**Moderado:** El deterioro del concreto es visible, el espesor de desgaste es mayor de 5.00mm y menor igual a 10.00mm.

**Severo:** Un ingeniero estructural o geotecnia debe evaluar la situación y dar las recomendaciones adecuadas para la recuperación, para el canal.

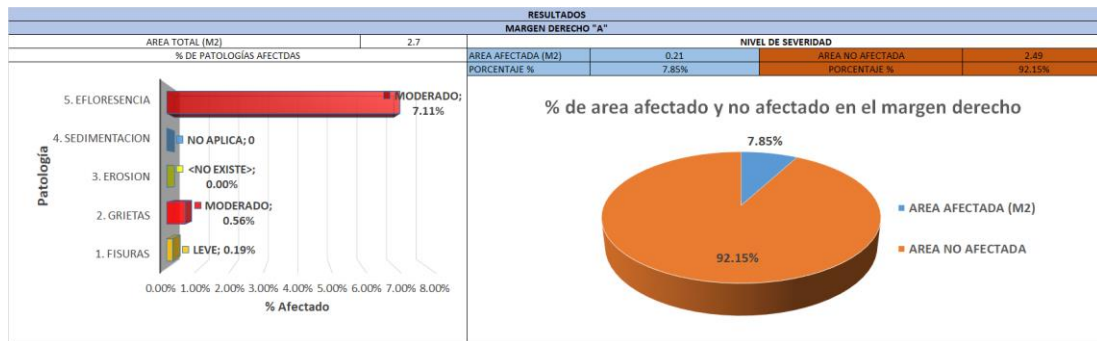
**Gráfico N° 17:** Resultados del margen derecho aguas abajo, unidad muestral N° 01

Del gráficos N° 17 de la unidad muestral N° 01 se puede determinar en el área evaluada de 2.70m<sup>2</sup> el área afectada es 0.21 m2 con un porcentaje de 7.85% de grado de afectación con las siguientes patologías: eflorescencia con nivel de severidad moderado con un área de afectación del 7.11%, grietas con nivel de severidad moderado con un área de afectación del 0.56% y fisuras con nivel de severidad leve con un área de afectación del 0.19%. La patología de mayor incidencia en la condición de servicio es la grieta con nivel de severidad moderado.

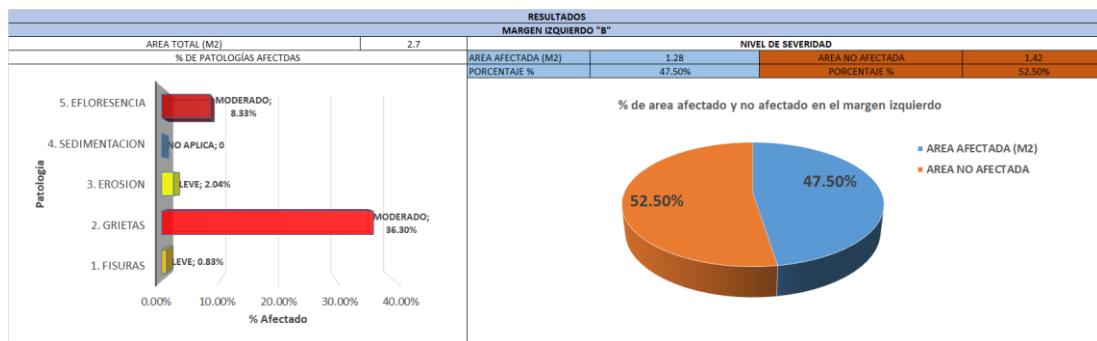
**Gráfico N° 18:** Resultados del margen izquierdo aguas abajo, unidad muestral N° 01

Del gráficos N° 18 de la unidad muestral N° 01 se puede determinar en el área evaluada de 2.70m<sup>2</sup> el área afectada es 1.28 m2 con un porcentaje de 47.50% de grado de afectación con las siguientes patologías: grietas con nivel de severidad moderado con un área de afectación del 36.30%, eflorescencia con nivel de severidad moderado con un área de afectación del 8.33% y fisuras con nivel de severidad leve con un área de afectación del 0.83%. La patología de mayor incidencia en la condición de servicio es la grieta con nivel de severidad moderado.

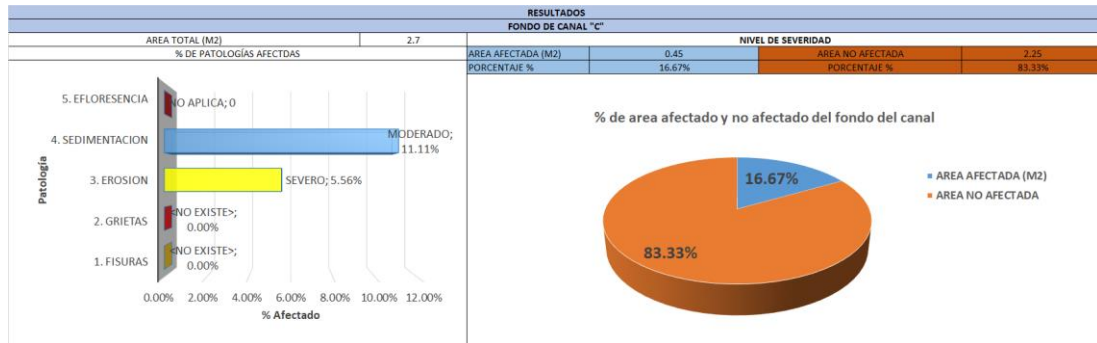
**Gráfico N° 19: Resultados del fondo del canal aguas abajo, unidad muestral N° 01**

Del gráficos N° 19 de la unidad muestral N° 01 se puede determinar en el área evaluada de 2.70m<sup>2</sup> el área afectada es 0.45 m2 con un porcentaje de 16.67% de grado de afectación con las siguientes patologías: sedimentación con nivel de severidad moderado con un área de afectación del 11.11% y erosión con nivel de severidad severo con un área de afectación del 5.56%. La patología de mayor incidencia en la condición de servicio es la erosión con nivel de severidad severo.

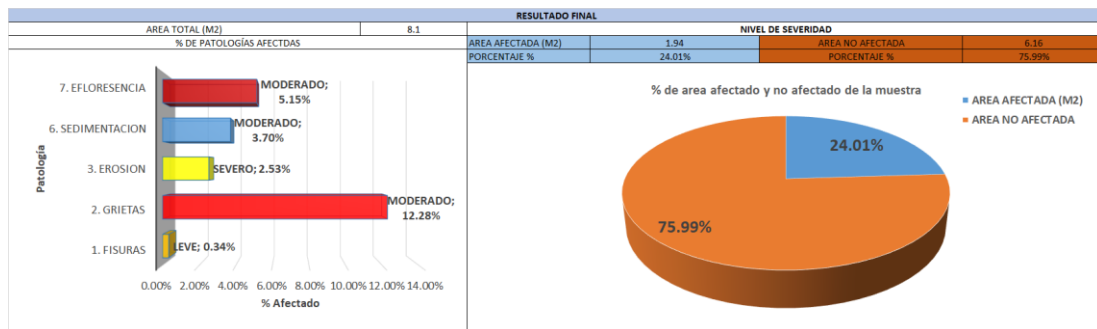
**Gráfico N° 20: Resultados finales, unidad muestral N° 01**

Como se puede observar de los gráficos N° 17, 18 y 19 de la unidad muestral N° 01 con los siguientes resultados finales en el gráfico N° 20; área evaluada 8.10 m2 del cual el área afectada 1.94 m2 con una incidencia del 24.01%, las patologías encontradas y su porcentaje de afectación son: grietas con nivel de severidad moderado con una área de afectación del 12.28%, eflorescencia con nivel de severidad moderado con un área de afectación del 5.15%, sedimentación con nivel de severidad moderado con un área de afectación del 3.70%, erosión con nivel de severidad severo con un área de afectación 2.53% y fisuras con nivel de severidad leve con un área de afectación del 0.34%. La patología de mayor incidencia en la condición de servicio es la grieta con nivel de severidad moderado.

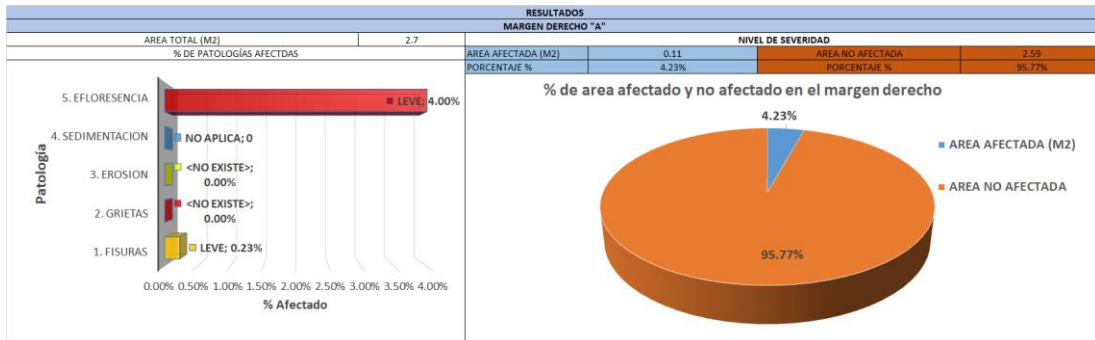
**Gráfico N° 22: Resultados del margen derecho aguas abajo, unidad muestral N° 02**

Del gráficos N° 22 de la unidad muestral N° 02 se puede determinar en el área evaluada de 2.70m<sup>2</sup> el área afectada es 0.11m<sup>2</sup> con un porcentaje de 4.23% de grado de afectación con las siguientes patologías: eflorescencia con nivel de severidad leve con un área de afectación del 4.00% y fisuras con nivel de severidad leve con un área de afectación del 0.23%. La patología de mayor incidencia en la condición de servicio es la fisura con nivel de severidad leve.

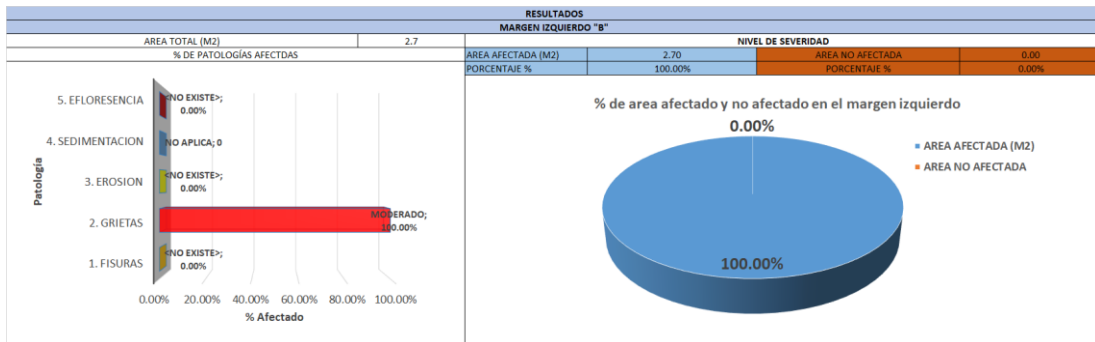
**Gráfico N° 23: Resultados del margen izquierdo aguas abajo, unidad muestral N° 02**

Del gráficos N° 23 de la unidad muestral N° 02 se puede determinar en el área evaluada de 2.70m<sup>2</sup> el área afectada es 2.70m<sup>2</sup> con un porcentaje de 100.00% de grado de afectación con las siguientes patologías: grietas con nivel de severidad moderado con un área de afectación del 100.00%. La patología de mayor incidencia en la condición de servicio es la grieta con nivel de severidad moderado.

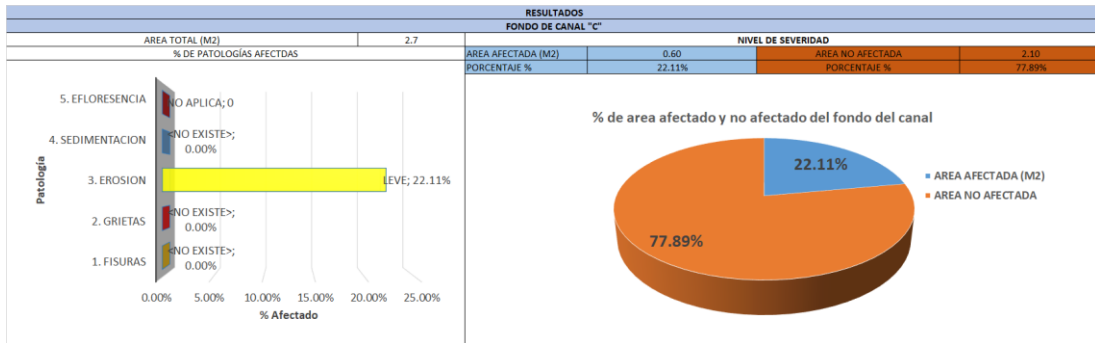
**Gráfico N° 24:** Resultados del fondo del canal aguas abajo, unidad muestral N° 02

Del gráficos N° 24 de la unidad muestral N° 02 se puede determinar en el área evaluada de 2.70m<sup>2</sup> el área afectada es 0.60m<sup>2</sup> con un porcentaje de 22.11% de grado de afectación con las siguientes patologías: erosión con nivel de severidad leve con un área de afectación del 22.11%. La patología de mayor incidencia en la condición de servicio es la erosión con nivel de severidad leve.

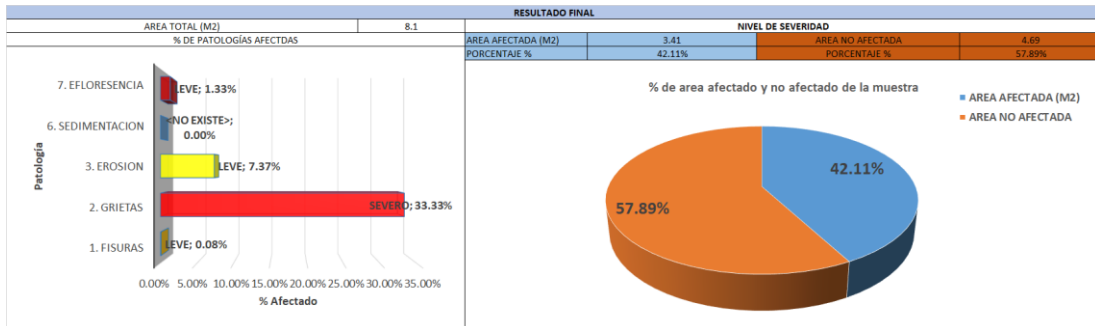
**Gráfico N° 25:** Resultados finales, unidad muestral N° 02

Como se puede observar de los gráficos N° 22, 23 y 24 de la unidad muestral N° 02 con los siguientes resultados finales en el gráfico N° 25; área evaluada 8.10 m<sup>2</sup> del cual el área afectada 3.41 m<sup>2</sup> con una incidencia del 42.11%, las patologías encontradas y su porcentaje de afectación son: grietas con nivel de severidad severo con una área de afectación del 33.33%, erosión con nivel de severidad leve con un área de afectación 7.37%, eflorescencia con nivel de severidad leve con un área de afectación del 1.33% y fisuras con nivel de severidad leve con un área de afectación del 0.08%. La patología de mayor incidencia en la condición de servicio es la grieta con nivel de severidad severo.
