**UNIVERSIDAD CATÓLICA LOS ÁNGELES
CHIMBOTE**

**DETERMINACIÓN Y EVALUACIÓN DE LAS
PATOLOGÍAS EN EL CANAL DE REGADÍO ENTRE
LAS PROGRESIVAS (0+000KM- 1+000KM), DEL
CASERÍO DE CHINCAY, DISTRITO DE
INDEPENDENCIA, PROVINCIA DE HUARAZ,
DEPARTAMENTO DE ANCASH – 2019.**

**TESIS PARA OPTAR EL TÍTULO PROFESIONAL
DE INGENIERO CIVIL**

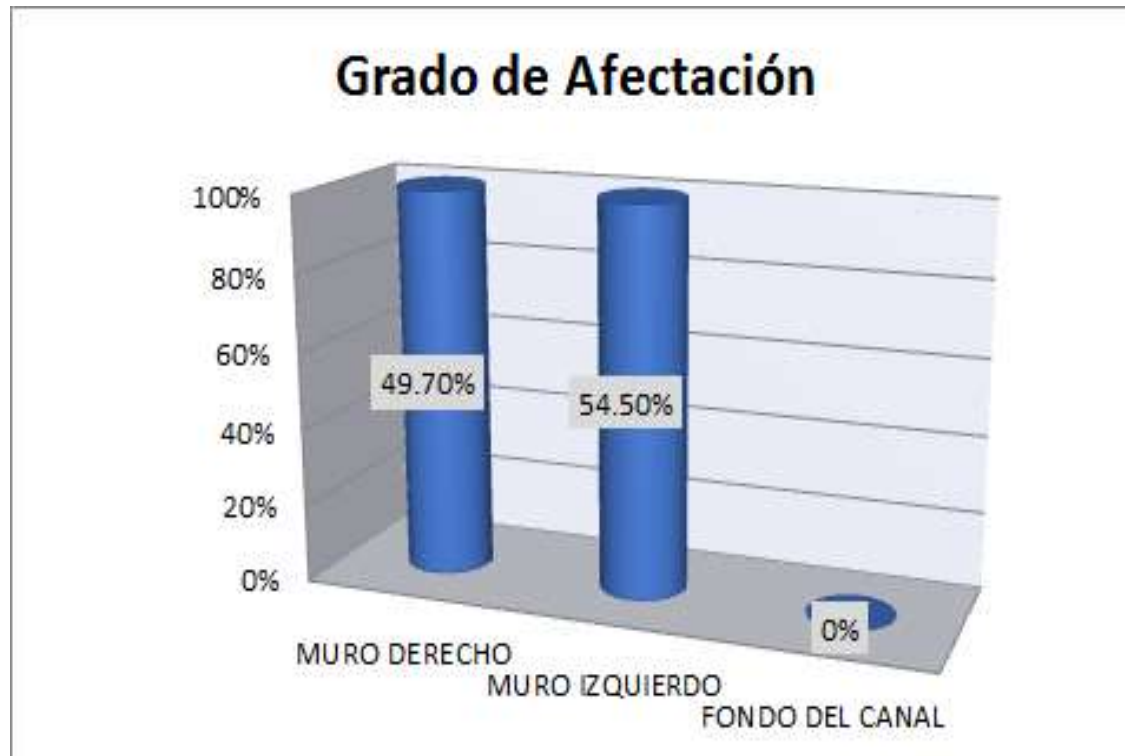
UNIDAD MUESTRAL 03: La patología con mayor grado de afectación aunque esta sea MODERADA es la GRIETA el cual se encuentra en el margen derecho. Además la patología con mayor nivel de severidad es la EROSIÓN con un porcentaje de 22.2%, tanto en el margen derecho e izquierdo en un área evaluada de 8 m² cada uno.

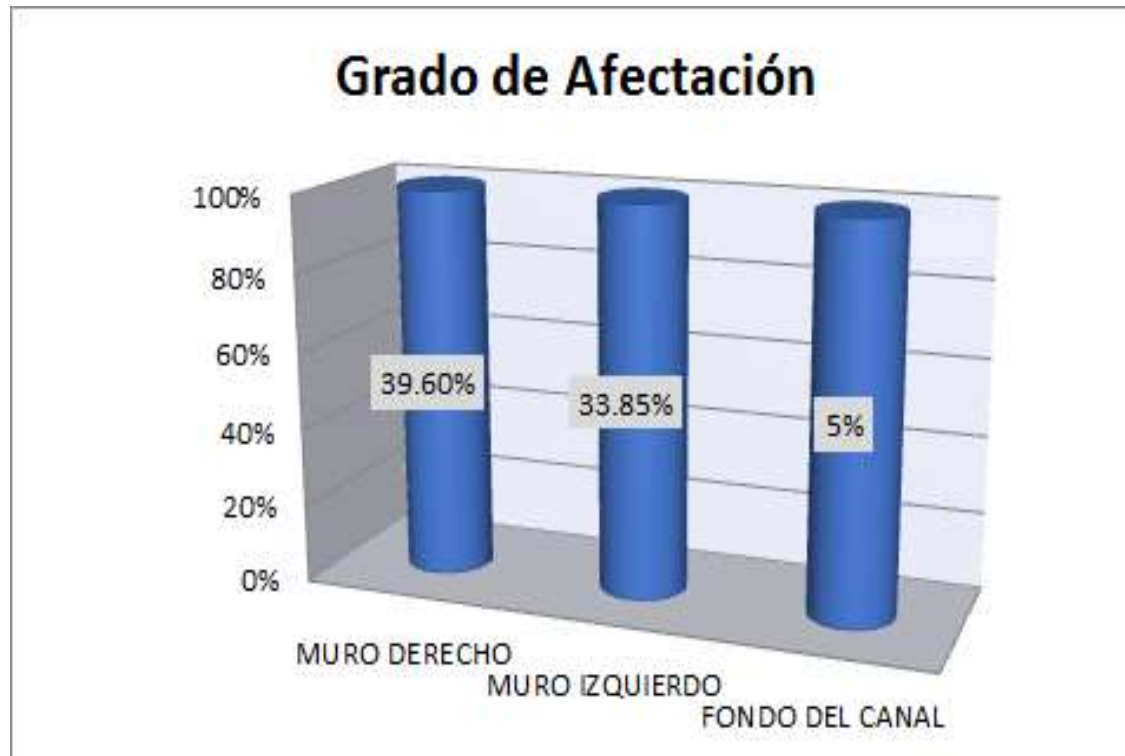
UNIDAD MUESTRAL 06: Las patologías con mayor presencia en los muros laterales fueron la GRIETA y FISURA aunque solo tengan un nivel de Leve podrían aumentar su grado de afectación. Además la patología con mayor nivel de severidad es la EROSIÓN con un porcentaje de 22.2%, tanto en el margen derecho e izquierdo en un área evaluada de 8 m² cada uno.

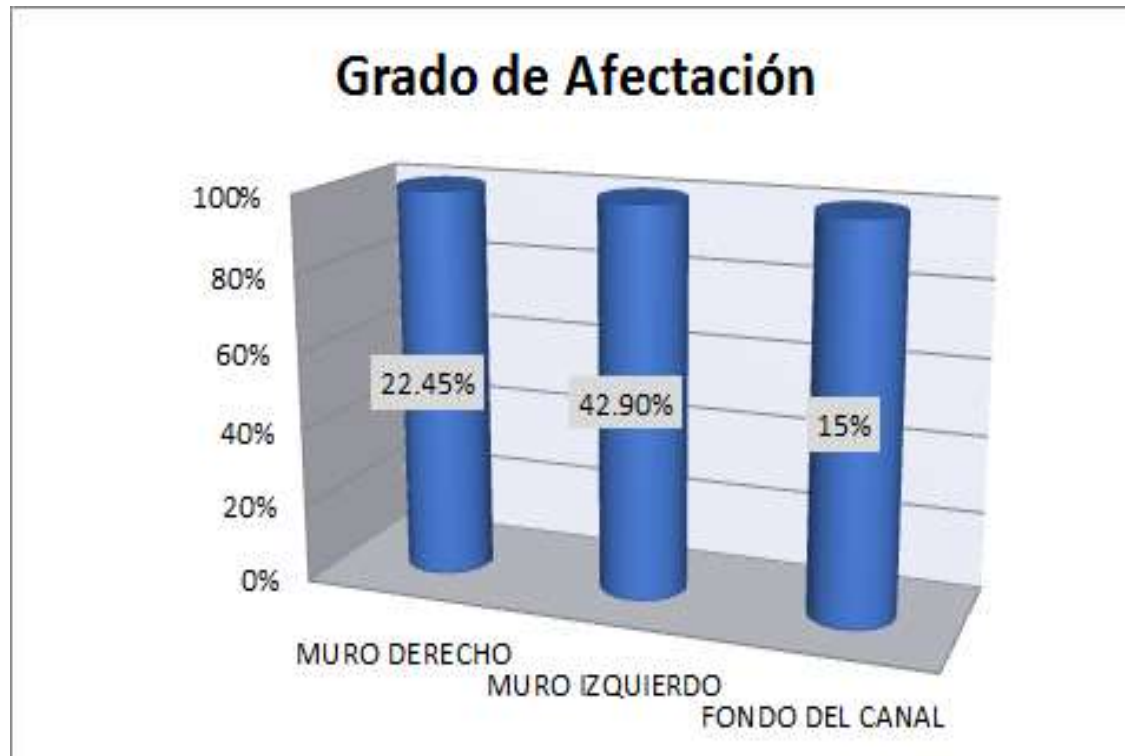
UNIDAD MUESTRAL 07: La patología más predominante fue la presencia de EROSIÓN con un porcentaje de 33.3%. en el margen derecho en un área evaluada de 8 m², presentando un nivel de severidad de SEVERO.

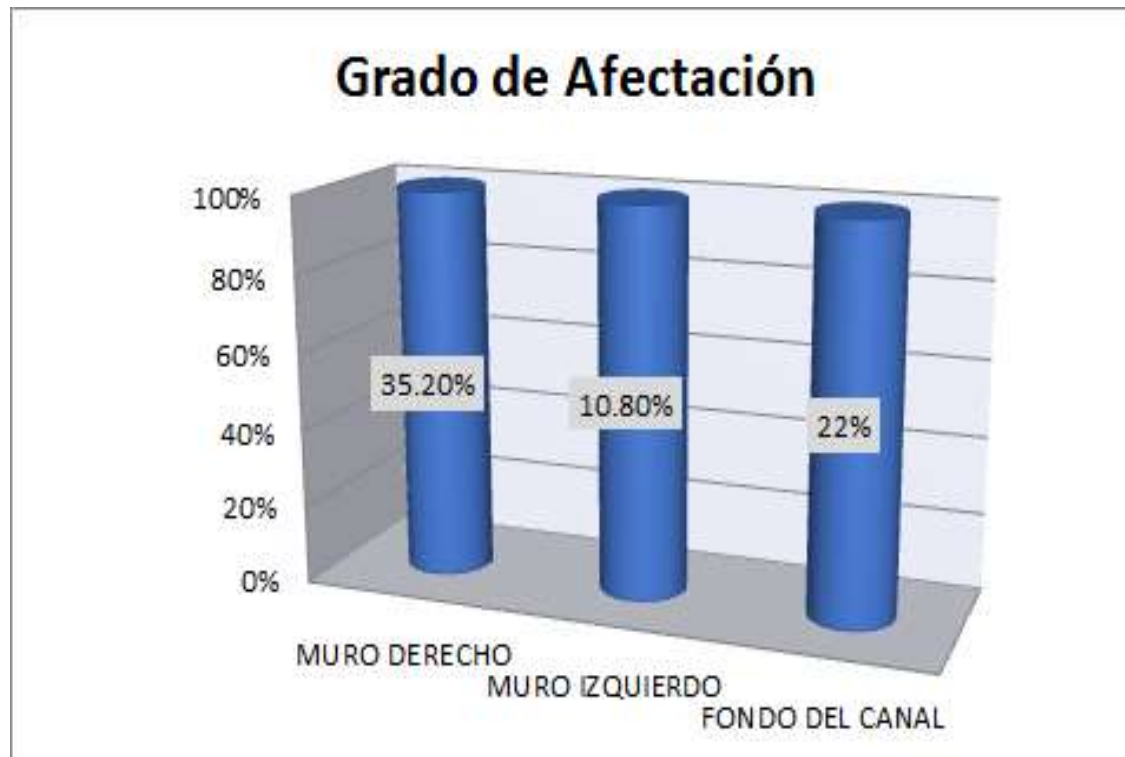
UNIDAD MUESTRAL 08: La patología con mayor grado de afectación aunque esta sea MODERADA es la GRIETA, presente en el margen derecho e izquierdo. Además la patología con mayor nivel de severidad es la EROSIÓN con un porcentaje de 22.2%, tanto en el margen izquierdo como en el fondo del canal, en un área evaluada de 8 m² cada uno.

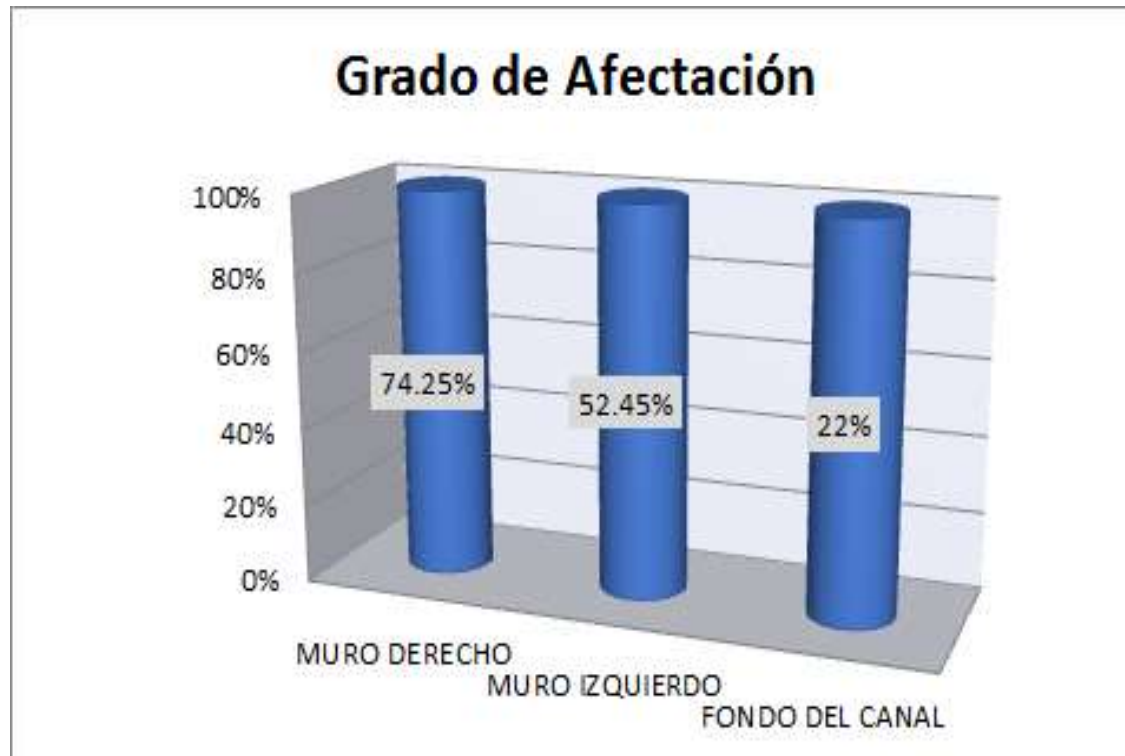
UNIDAD MUESTRAL 09: La patología GRIETA y FISURA aunque estas sean MODERADAS tienen un mayor grado de afectación y están presentes en el margen izquierdo. Además la patología con mayor nivel de severidad es la EROSIÓN con un porcentaje de 55.5%, presente en el margen izquierdo, en un área evaluada de 8 m² cada uno.

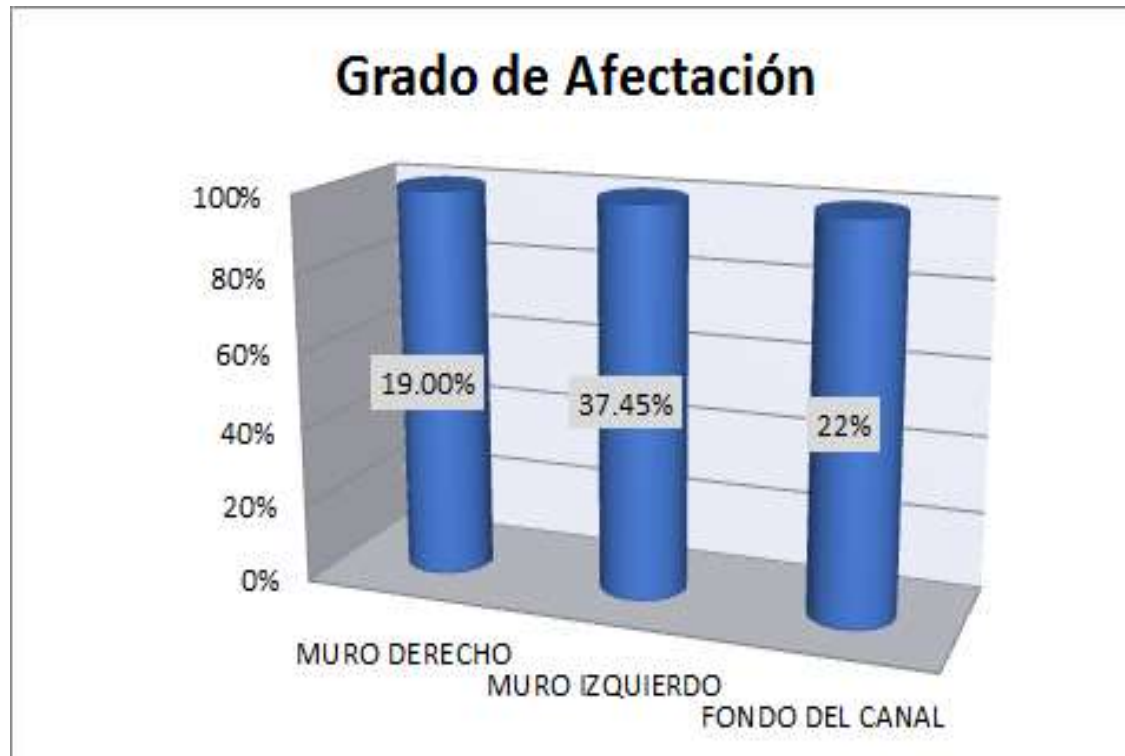
UNIDAD MUESTRAL 11: La patología con mayor grado de afectación hacia el canal aunque esta solo sea de un nivel MODERADO es la GRIETA, el cual se encuentra presente en el margen derecho e izquierdo, en un área evaluada de 8 m².

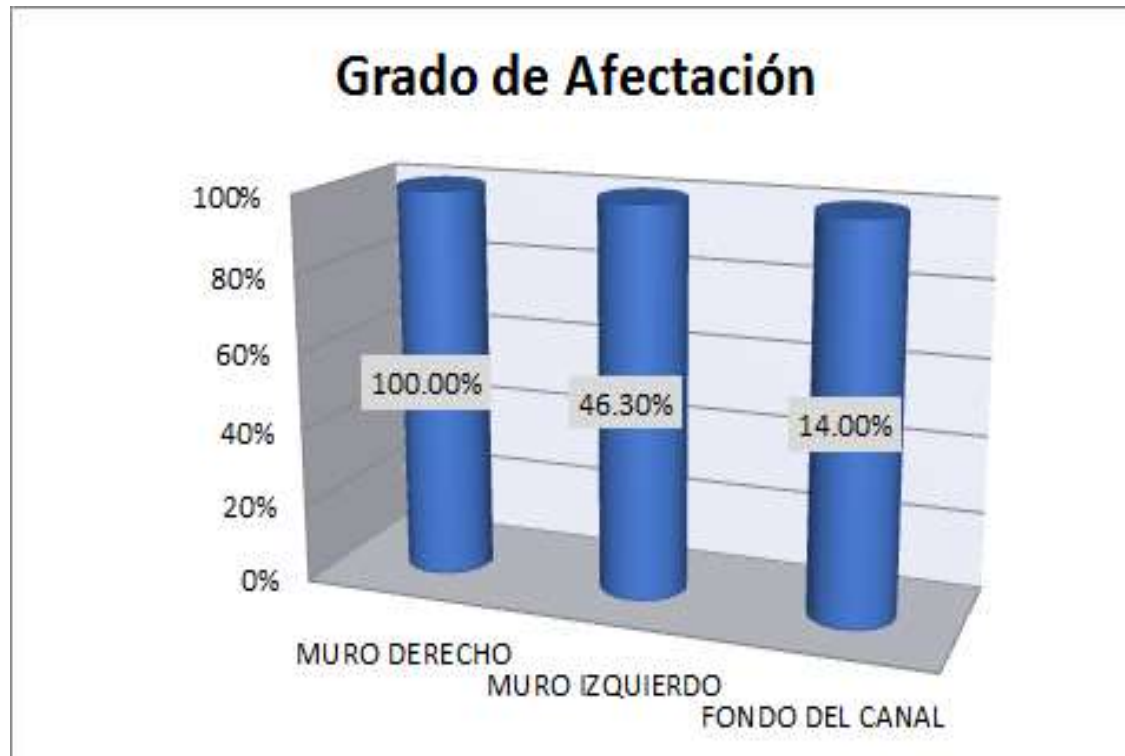
UNIDAD MUESTRAL 12: La patología con mayor grado de afectación aunque esta sea MODERADA es la FISURA, el cual se encuentra en el margen derecho e izquierdo. Además la patología con mayor nivel de severidad es la EROSIÓN con un porcentaje de 33.3%, tanto en el margen derecho e izquierdo en un área evaluada de 8 m² cada uno.

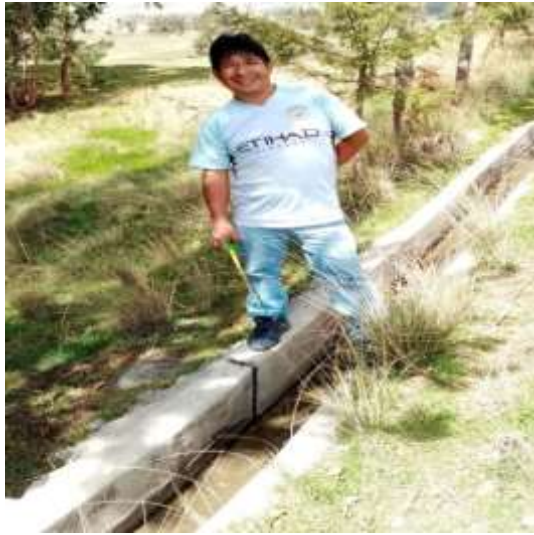
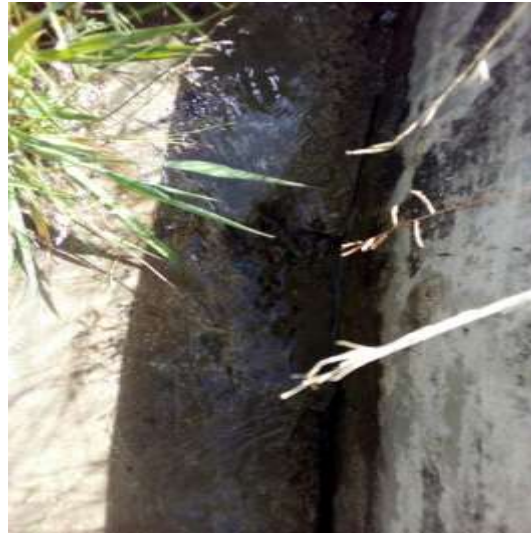
EVIDENCIAS MUESTRA N° 02

MARGEN DERECHO	PATOLOGIAS	ANCHO (cm)	ALTO (cm)	LONGITUD (cm)	ABERTURA (mm)	PROFUNDIDAD (mm)	CROQUIS
	EROSION			0.25		3	
	AGRIETAMIENTO						TRAMO 02 = 10m
	FISURACION						
	EFLORESCENCIA						
	VEGETACION						
	SELLOS DE JUNTA						
	SEDIMENTOS						
	MOHO						
FONDO DEL CANAL	PATOLOGIAS	ANCHO (cm)	ALTO (cm)	LONGITUD (cm)	ABERTURA (mm)	PROFUNDIDAD (mm)	CROQUIS
	EROSION						
	AGRIETAMIENTO						TRAMO 02 = 10m
	FISURACION						
	EFLORESCENCIA						
	VEGETACION						
	SELLOS DE JUNTA						
	SEDIMENTOS	4.2	0.65				
	MOHO

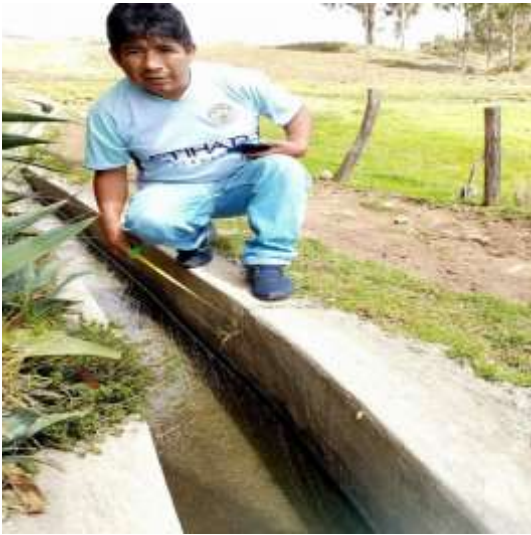
EVIDENCIAS MUESTRA N° 03

MARGEN DERECHO	PATOLOGIAS	ANCHO (cm)	ALTO (cm)	LONGITUD (cm)	ABERTURA (mm)	PROFUNDIDAD (mm)	CROQUIS
	EROSION			0.10		3	
	AGRIETAMIENTO			0.03	2		
	FISURACION						TRAMO 02 = 10m
	EFLORESCENCIA	0.8 0.4	0.9 0.5				
	VEGETACION						TRAMO 01
	SELLOS DE JUNTA						
	SEDIMENTOS						
	MOHO						
FONDO DEL CANAL	PATOLOGIAS	ANCHO (cm)	ALTO (cm)	LONGITUD (cm)	ABERTURA (mm)	PROFUNDIDAD (mm)	CROQUIS
	EROSION						
	AGRIETAMIENTO						TRAMO 02
	FISURACION						
	EFLORESCENCIA						TRAMO 01
	VEGETACION	4.5	0.45				
	SELLOS DE JUNTA						
	SEDIMENTOS	4.5	0.5				
	MOHO

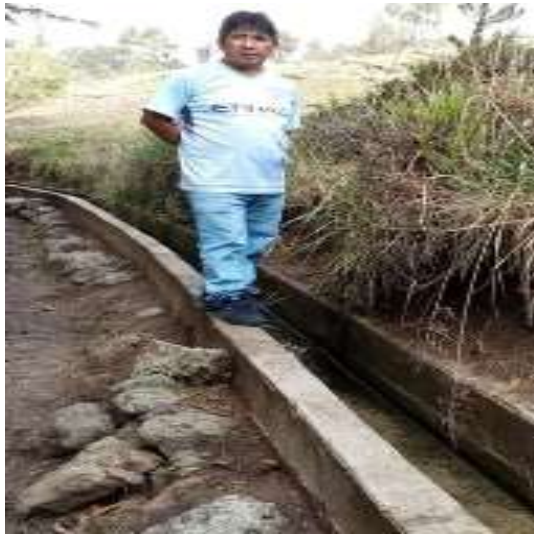
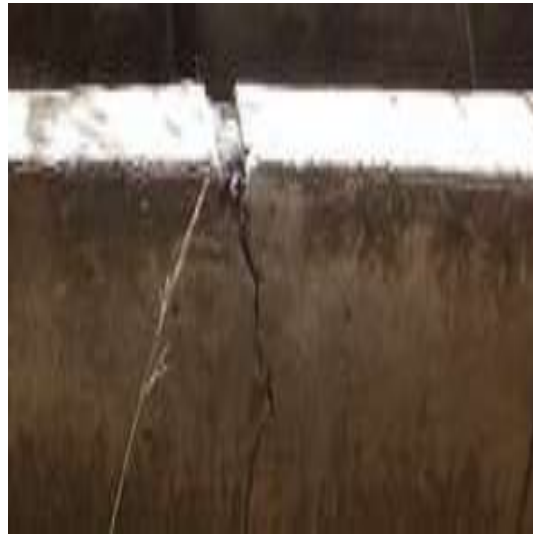
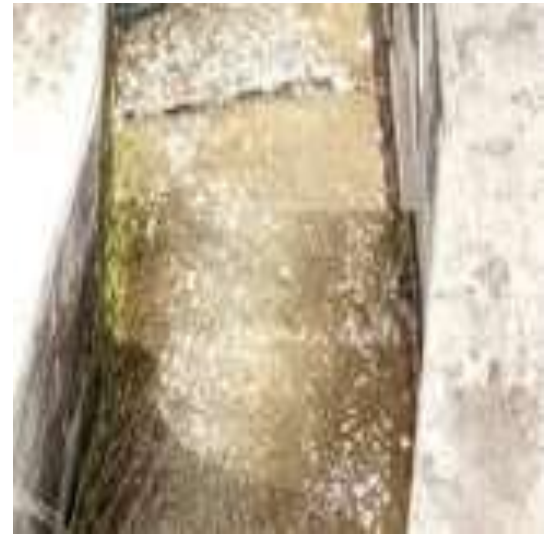
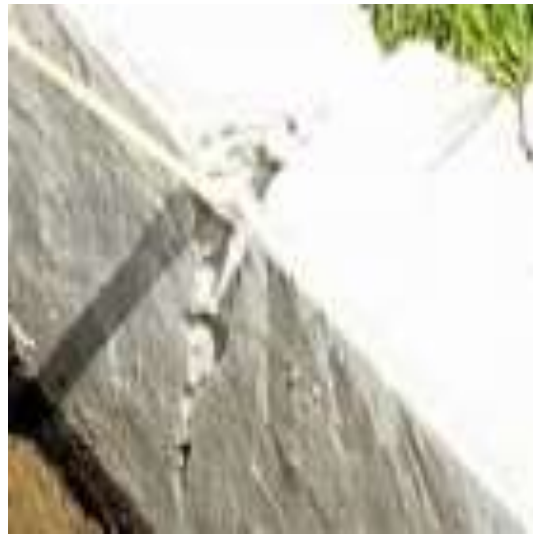
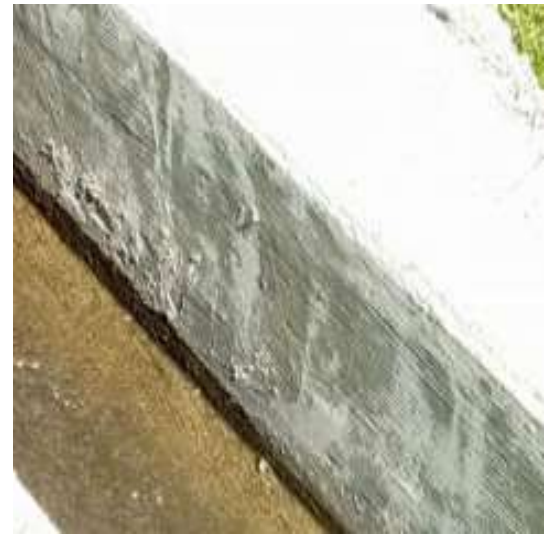
EVIDENCIAS MUESTRA N° 04

MARGEN DERECHO	PATOLOGIAS	ANCHO (cm)	ALTO (cm)	LONGITUD (cm)	ABERTURA (mm)	PROFUNDIDAD (mm)	CROQUIS
	EROSION			0.10		2	TRAMO 01 = 10m
	AGRIETAMIENTO			0.8	3.8		
	FISURACION						
	EFLORESCENCIA	1.8	0.6				
	VEGETACION	2.1	0.55				TRAMO 02 = 10m
	SELLOS DE JUNTA						
	SEDIMENTOS						
	MOHO						
FONDO DEL CANAL	PATOLOGIAS	ANCHO (cm)	ALTO (cm)	LONGITUD (cm)	ABERTURA (mm)	PROFUNDIDAD (mm)	CROQUIS
	EROSION						TRAMO 01
	AGRIETAMIENTO						
	FISURACION						
	EFLORESCENCIA						
	VEGETACION						TRAMO 02
	SELLOS DE JUNTA						
	SEDIMENTOS						
	MOHO

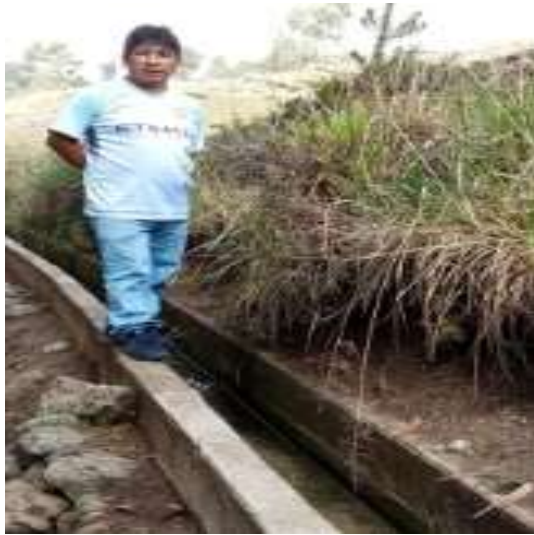
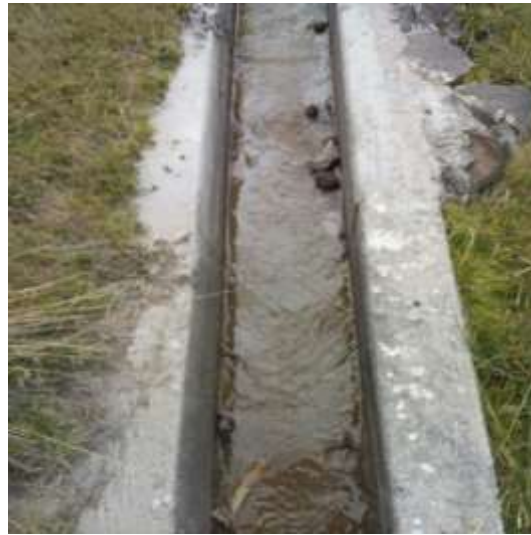
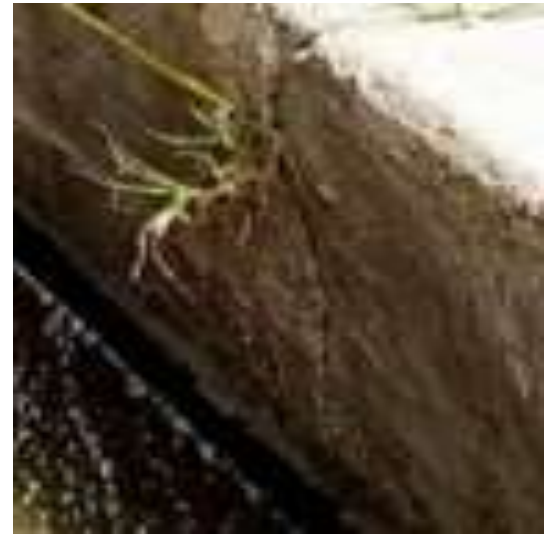
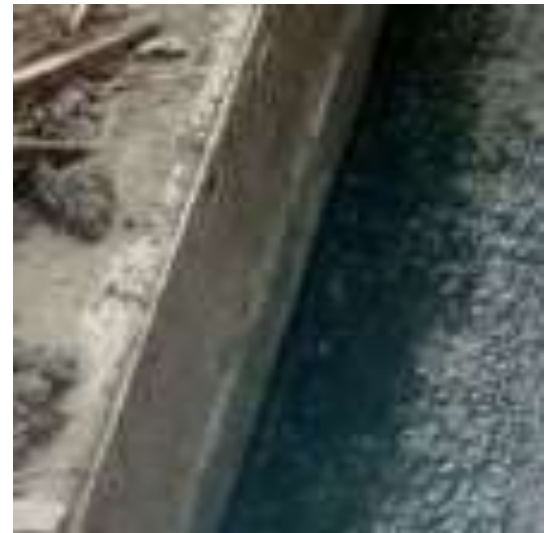
EVIDENCIAS MUESTRA N° 05

PATOLOGIAS	ANCHO (cm)	ALTO (cm)	LONGITUD (cm)	ABERTURA (mm)	PROFUNDIDAD (mm)	CROQUIS
	MARGEN DERECHO	EROSION			0.20		4
AGRIETAMIENTO							
FISURACION							
EFLORESCENCIA		1.3	0.5				
VEGETACION							TRAMO 02 = 10m
SELLOS DE JUNTA							
SEDIMENTOS							
MOHO							
FONDO DEL CANAL	EROSION						TRAMO 01 = 10m
	AGRIETAMIENTO						
	FISURACION						
	EFLORESCENCIA						
	VEGETACION						TRAMO 02
	SELLOS DE JUNTA						
	SEDIMENTOS	1.45	0.5				
	MOHO
