**DETERMINACIÓN Y EVALUACIÓN DE LAS
PATOLOGÍAS DEL CONCRETO DEL CANAL DE
RIEGO POCYAC - SECTOR RECRISH, ENTRE LA
PROGRESIVA 1+000 KM AL 2+000 KM, DISTRITO DE
INDEPENDENCIA, PROVINCIA DE HUARAZ,
DEPARTAMENTO DE ANCASH, 2019**

**TESIS PARA OPTAR EL TÍTULO PROFESIONAL DE
INGENIERO CIVIL**

**MENACHO DIAZ, ORLANDO FELIZ
ORCID: 0000-0002-2349-9022**

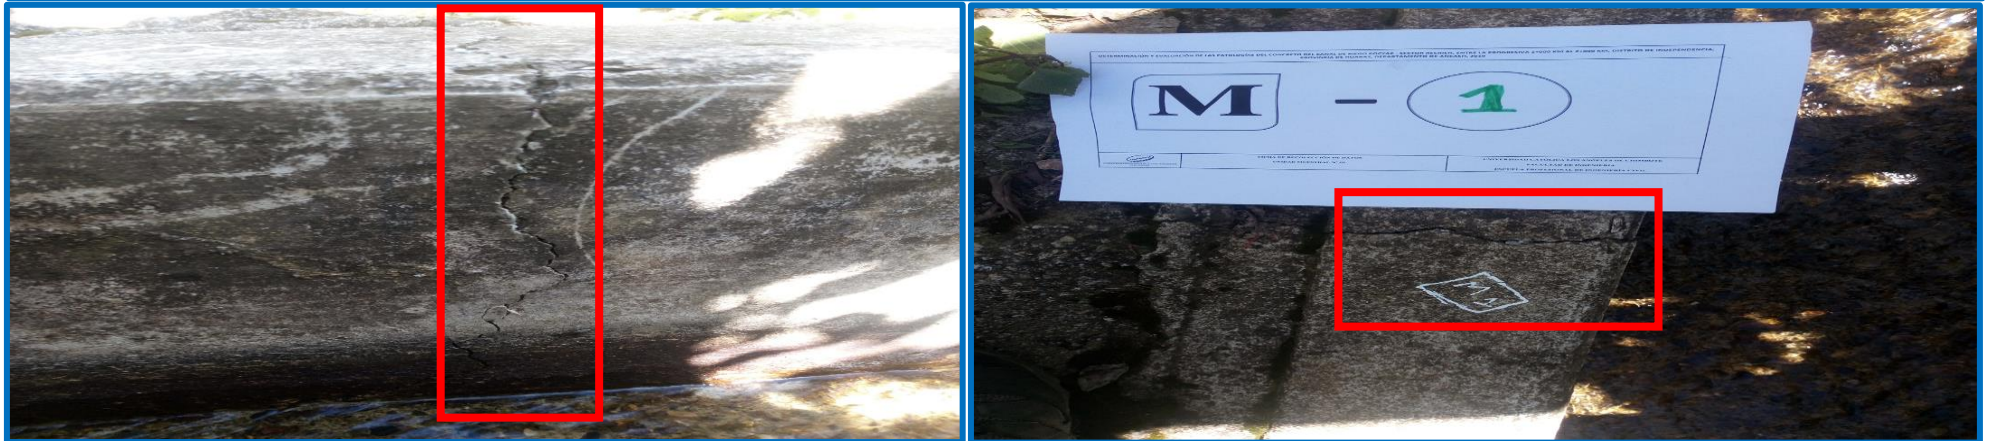
MURO IZQUIERDO DEL CANAL	DIMENSIONES DEL CANAL		ÁREA	ITEM	PATOLOGÍA	LARGO (m)	ANCHO (m)	ALTO (m)	ABERTURA (mm)	ESPESOR (mm)	PROFUNDIDAD (mm)	AREA AFECTADA (m ²)	% DE AREA AFECTADA	AREA NO AFECTADA (m ²)	% DE AREA NO AFECTADA	Prof. AFECTADA (mm)	% deProf. AFECTADA	ÁREA AFECTADA POR PATOLOGÍA	% ÁREA AFECTADA POR PATOLOGÍA	NIVEL DE SEVERIDAD																				
	LONGITUD DE JUNTA DE CONSTRUCCIÓN (m)	9																			3.6	A	FISURA																	
	ANCHO (m)	0.4																				B	GRIETA	3	0.13	0.40	4.00	130		1.2	0.33		0.67			1.2	0.33	MODERADO (2)		
	ESPESOR (m)	0.13																				C	IMPACTO																	
	LONGITUD DE JUNTA DE DILATACIÓN (m)	3																				D	EROSIÓN																	
ÁREA TOTAL AFECTADA																																								
VISTA FOTOGRÁFICA

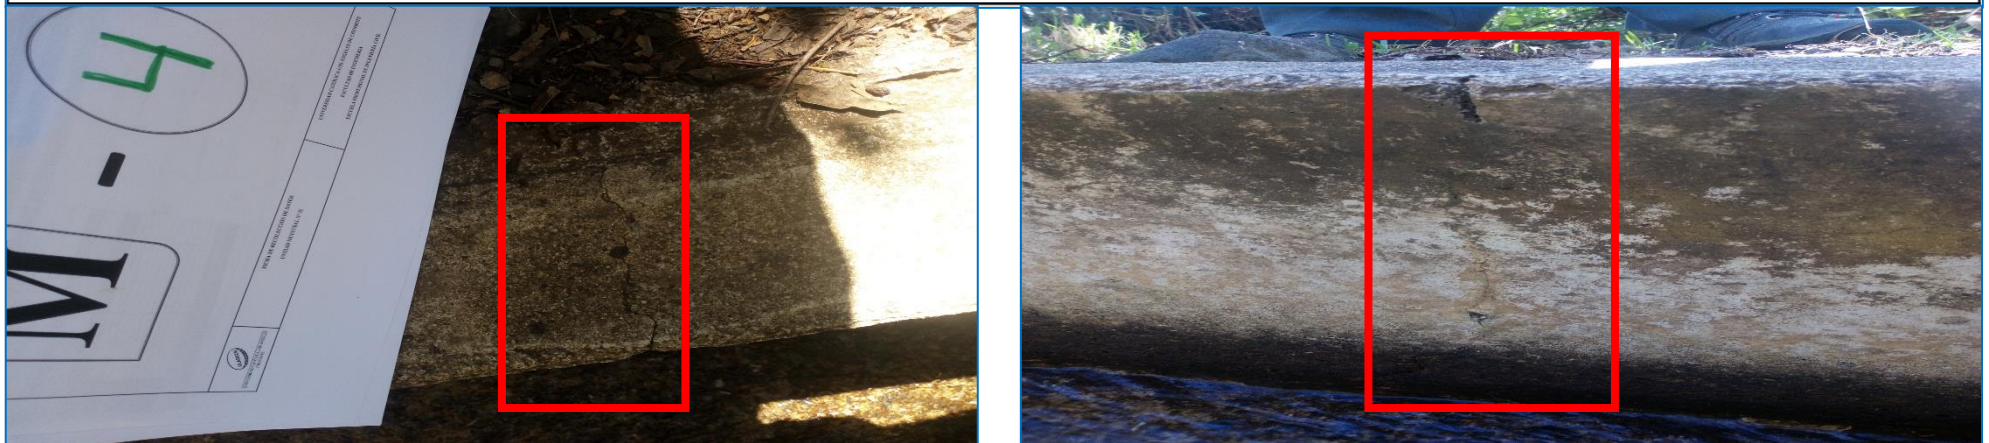
LOSA DEL CANAL	DIMENSIONES DEL CANAL		ÁREA	ITEM	PATOLOGÍA	LARGO (M)	ANCHO (m)	ALTO (m)	ABERTURA (mm)	ESPESOR R (mm)	PROFUNDIDAD (mm)	ÁREA AFECTADA (m2)	% DE ÁREA AFECTADA	ÁREA NO AFECTADA (m2)	% DE ÁREA NO AFECTADA	Prof. AFECTADA (mm)	% de Prof. AFECTADA	ÁREA AFECTADA POR PATOLOGÍA	% ÁREA AFECTADA POR PATOLOGÍA	NIVEL DE SEVERIDAD		
		LONGITUD DE JUNTA DE CONSTRUCCIÓN (m)	9	4.5	A	FISURA																
	ANCHO (m)	0.5	B		GRIETA	3.00	0.50	0.13	2.00				1.5	0.33	3.00	0.67			1.5	0.33	LEVE (1)	
	ESPESOR (m)	0.13	C		IMPACTO																	
	LONGITUD DE JUNTA DE DILATACION (m)	3	D		EROSIÓN	9.00	0.50	0.13		10	0.015		4.5	1.00	0.00	0.00			4.5	1.00	LEVE (1)	
ÁREA TOTAL AFECTADA

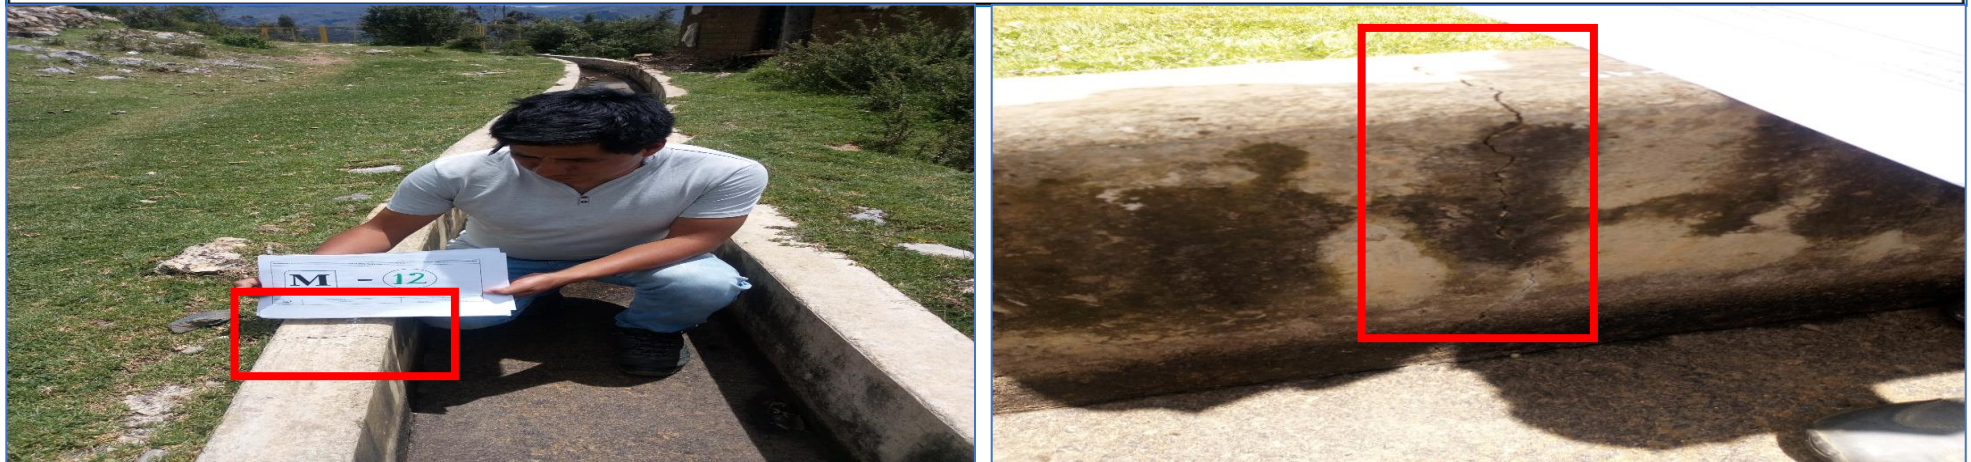
MURO IZQUIERDO DEL CANAL	DIMENSIONES DEL CANAL		ÁREA	ITEM	PATOLOGÍA	LARGO (M)	ANCHO (m)	ALTO (m)	ABERTURA (mm)	ESPESOR (mm)	PROFUNDIDAD (mm)	ÁREA AFECTADA (m2)	% DE ÁREA AFECTADA	ÁREA NO AFECTADA (m2)	% DE ÁREA NO AFECTADA	Prof. AFECTADA (mm)	% de Prof. AFECTADA	ÁREA AFECTADA POR PATOLOGÍA	% ÁREA AFECTADA POR PATOLOGÍA	NIVEL DE SEVERIDAD		
	LONGITUD DE JUNTA DE CONSTRUCCIÓN (m)	9	3.6	A	FISURA																	
	ANCHO (m)	0.4		B	GRIETA	3	0.13	0.40	2.50	130			1.2	0.33		0.67			1.2	0.33	MODERADO (2)	
	ESPESOR (m)	0.13		C	IMPACTO																	
	LONGITUD DE JUNTA DE DILATACIÓN (m)	3		D	EROSIÓN																	
ÁREA TOTAL AFECTADA												1.2	0.33		0.67			1.2		MODERADO (2)
