**DETERMINACIÓN Y EVALUACIÓN DE
PATOLOGÍAS EN EL MURO DE CONTENCIÓN DEL
MARGEN IZQUIERDO DEL RIO URPAY, (0+000KM -
0+300KM), DEL CENTRO POBLADO DE URPAY,
DISTRITO DE INDEPENDENCIA, PROVINCIA DE
HUARAZ, DEPARTAMENTO DE ANCASH – 2019.**

**TESIS PARA OPTAR EL TÍTULO PROFESIONAL
DE INGENIERO CIVIL**

SOLIS FELIX, MAX ANTONY
ORCID: 0000-0002-2618-6929

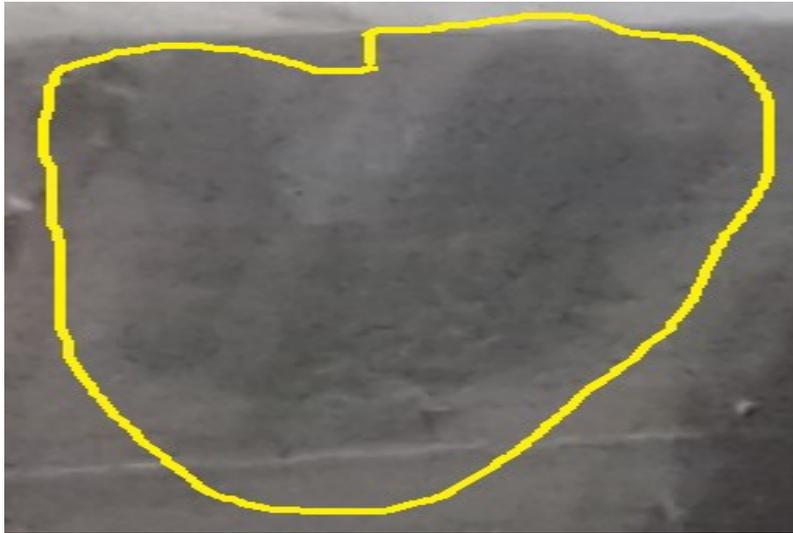
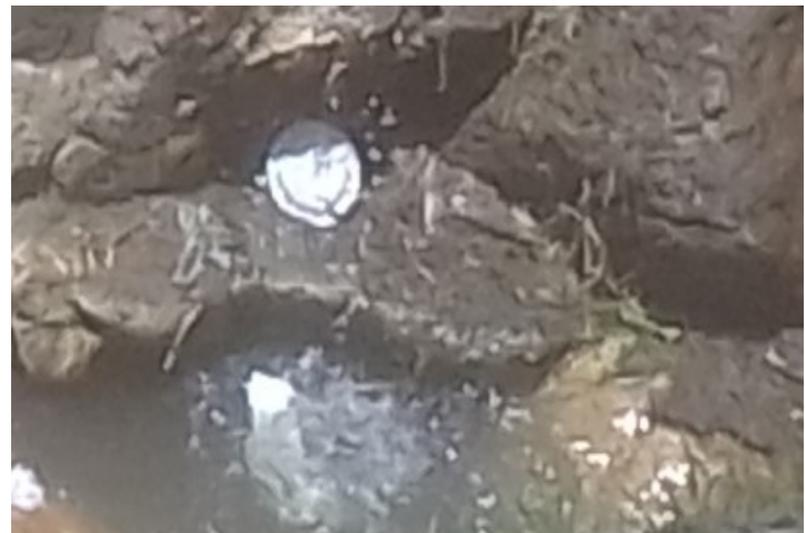
PATOLOGÍA	GRIETA	% DE AREA AFECTADA	0.67	NIVEL DE SEVERIDAD	MODERADO
-----------	--------	--------------------	------	--------------------	----------

La patología más predominante fue la presencia de SOCAVAMIENTO con un porcentaje de 15% en una longitud evaluada de 3 m lineales, presentando un nivel de severidad de LEVE.

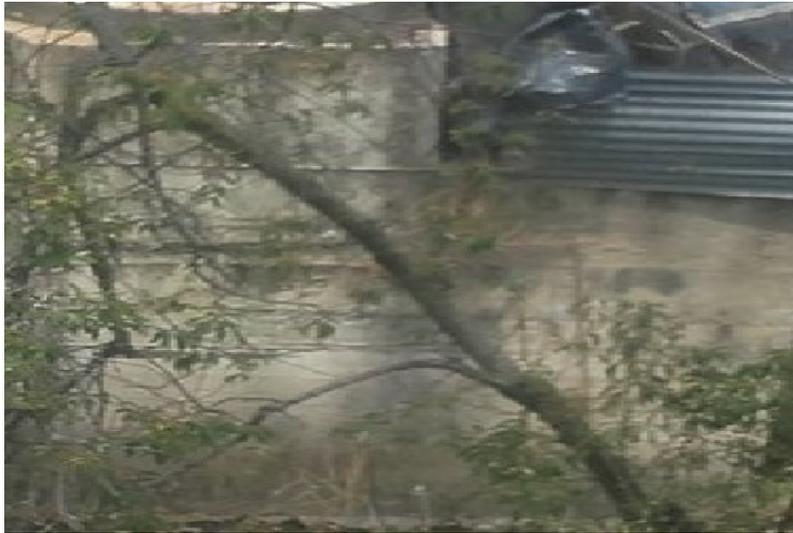
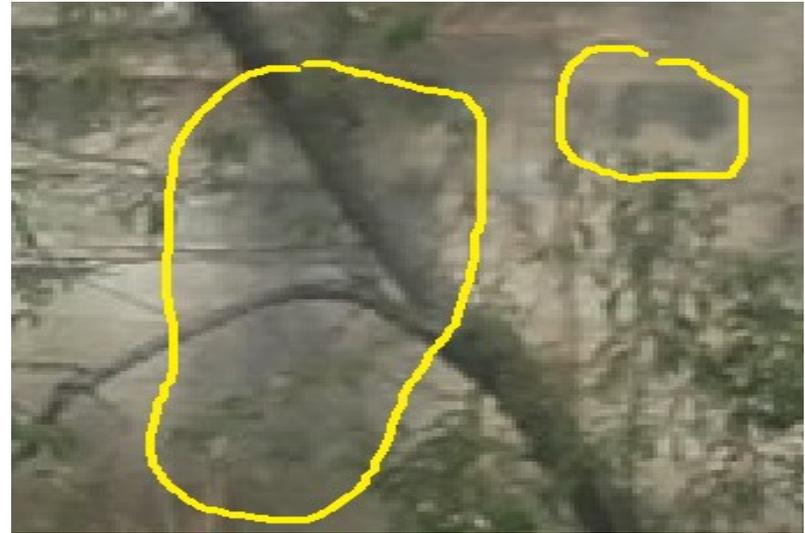
80.0%	3	2.4
PATOLOGÍA		SOCAVAMIENTO		AREA AFECTADA		NIVEL DE SEVERIDAD	
				2.4 m		SEVERO

La patología más predominante fue la presencia de SOCAVAMIENTO con un porcentaje de 80% en SEVERO. Y la patología con menor grado de afectación es la PRESENCIA DE MOHO con un porcentaje de 13.58% y un nivel de severidad de MODERADO.

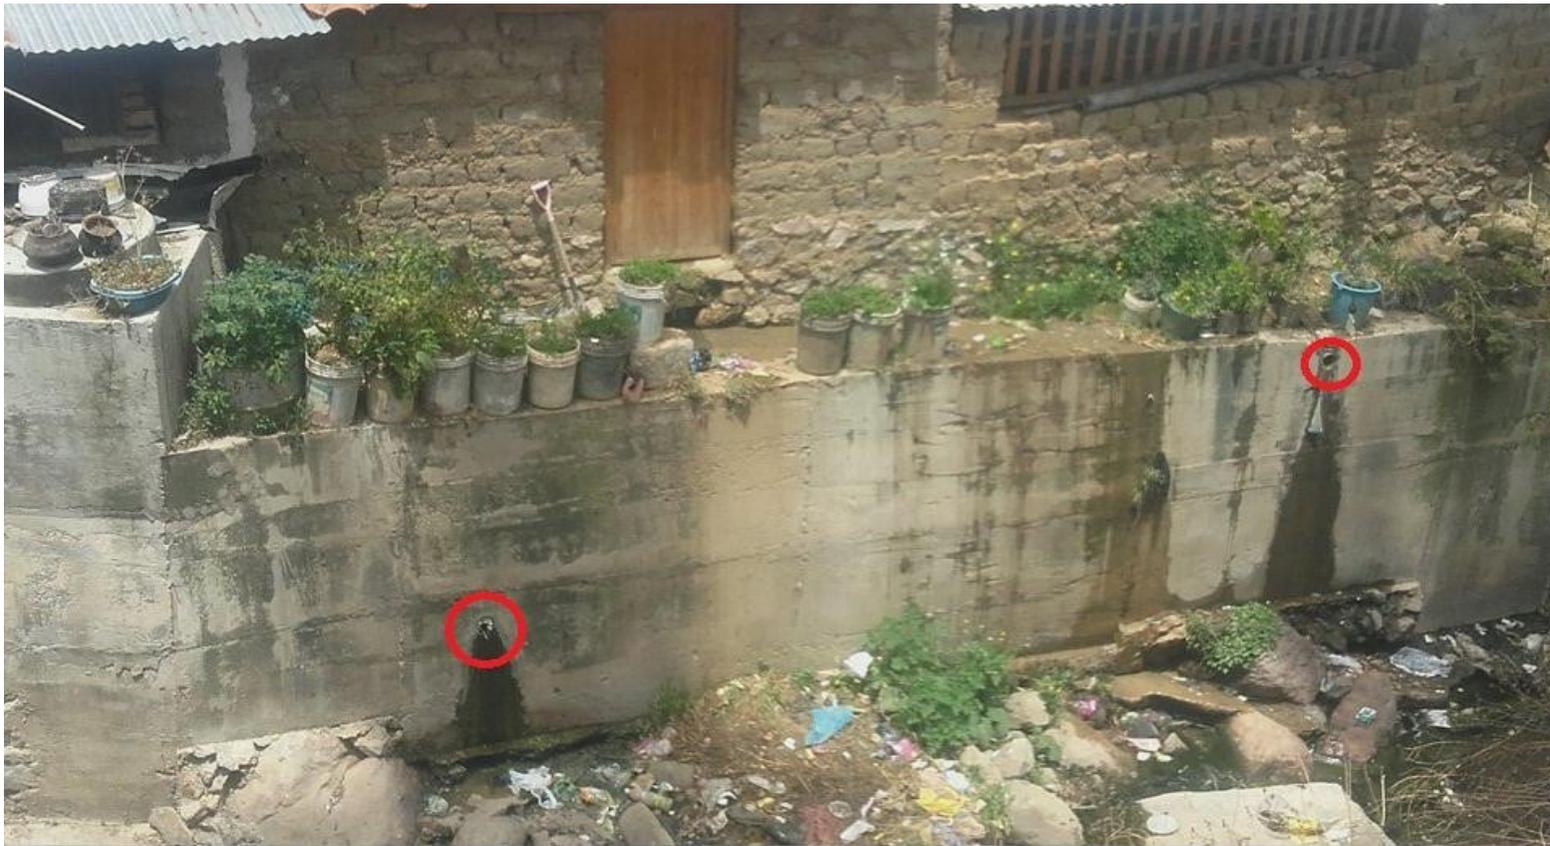
CONTAMINACIÓN POR PARTE DE LA POBLACIÓN

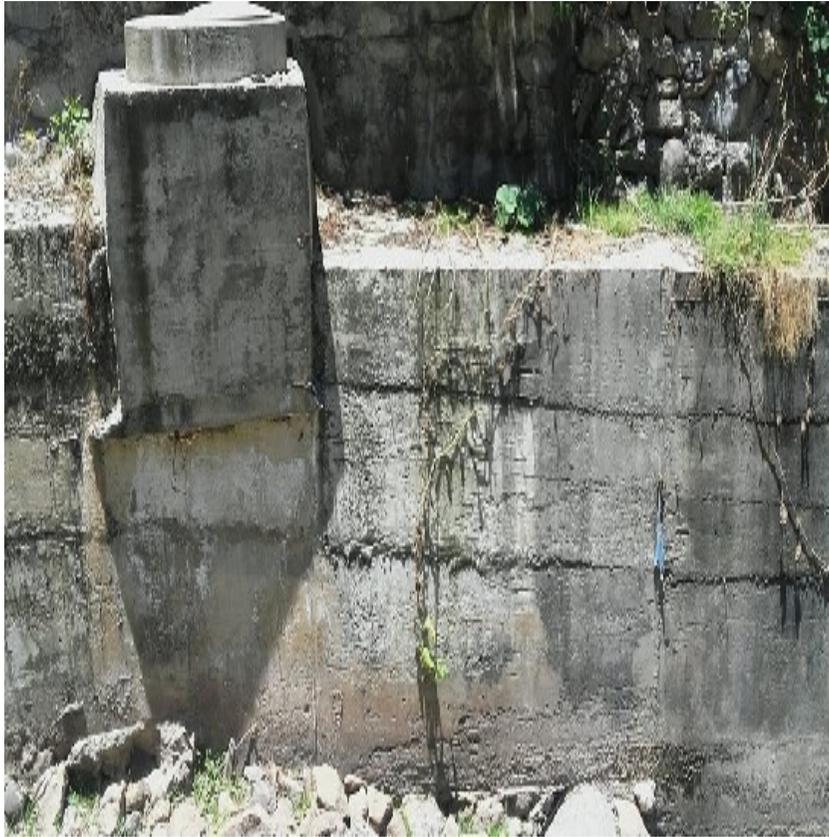
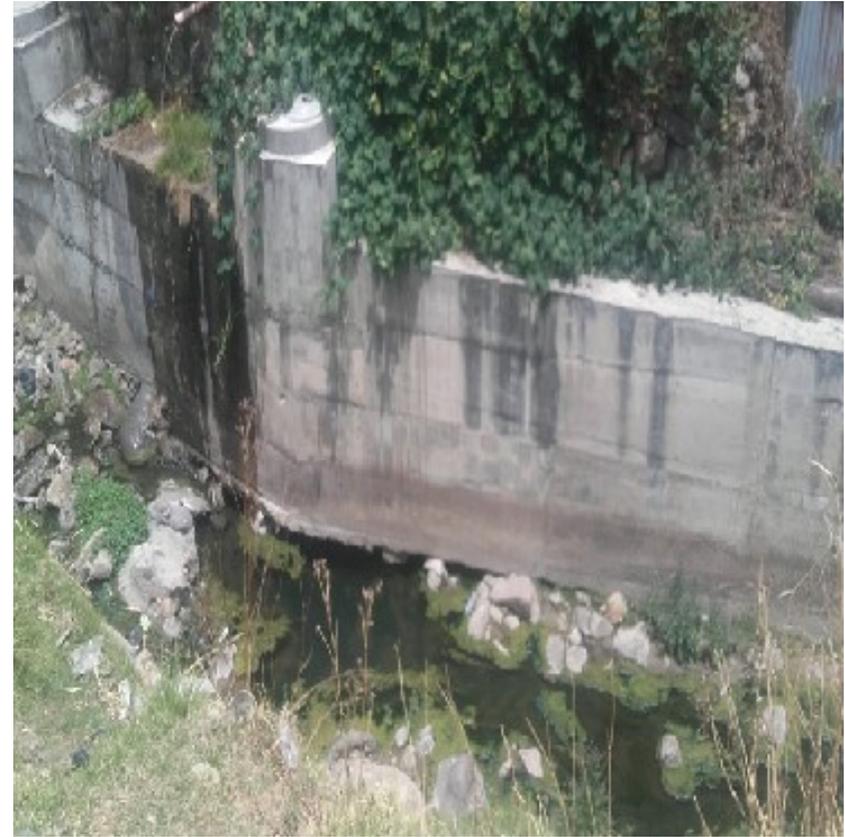
DIQUES DE DESAGUE SIN FUNCIONAMIENTO

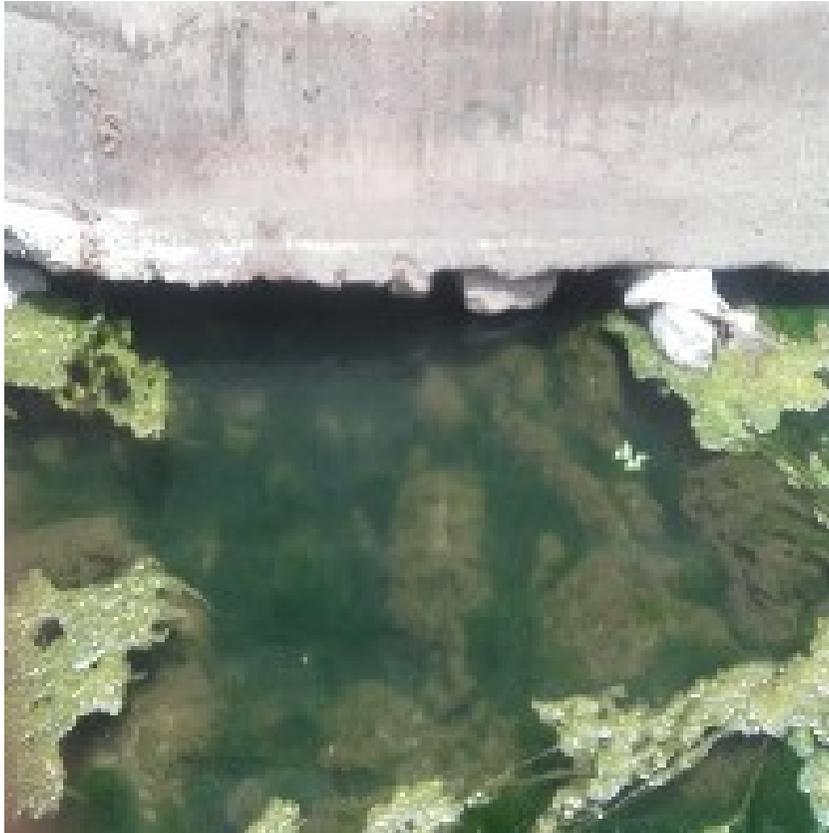
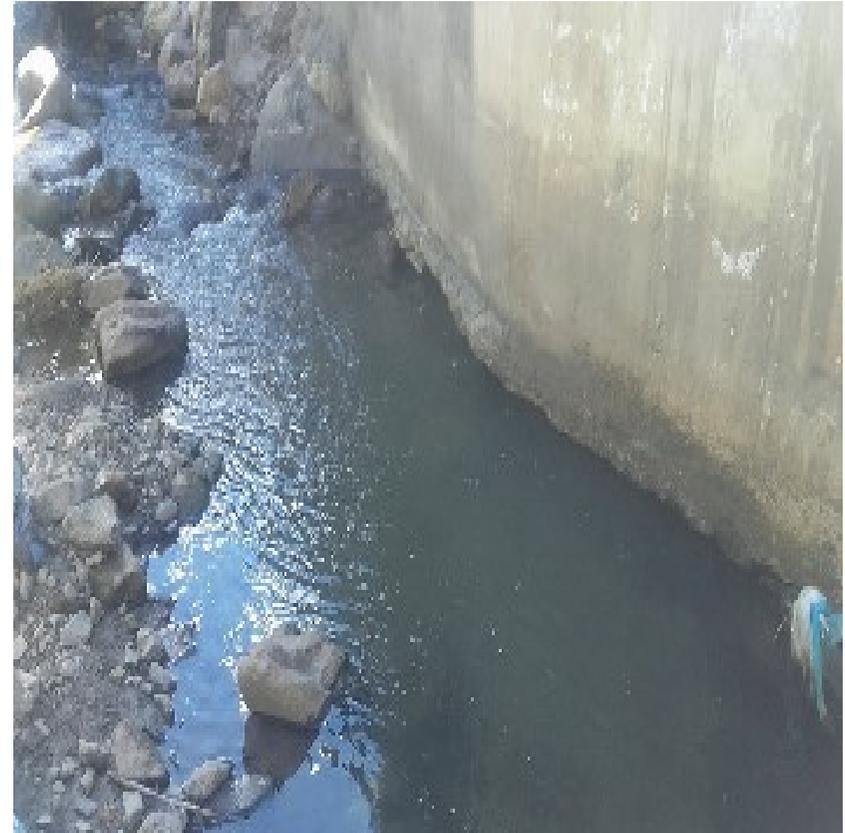
SOCAVACIÓN

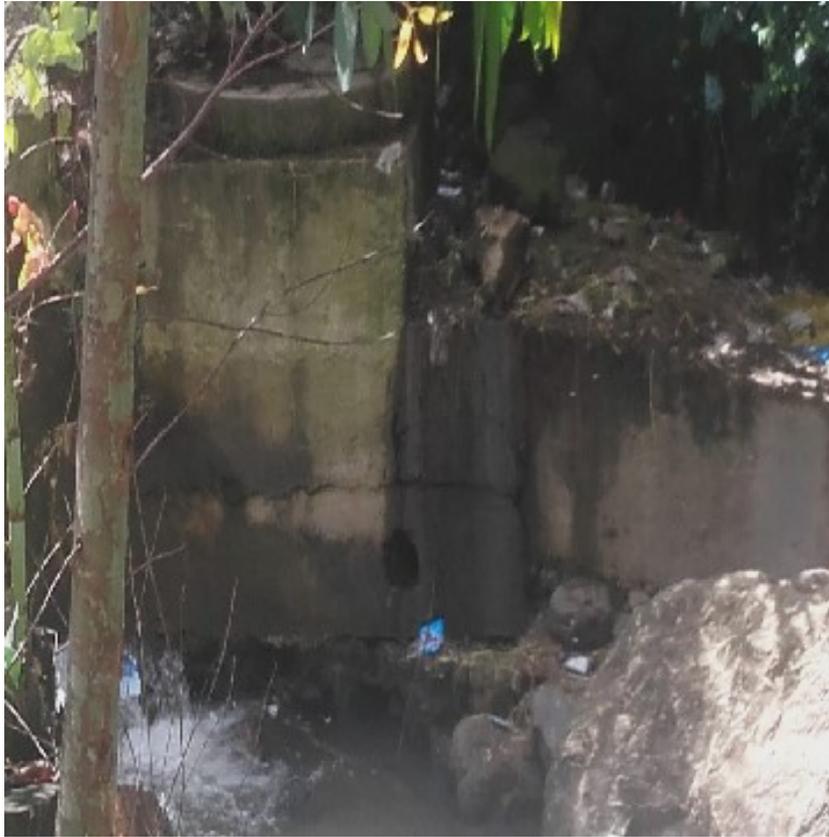
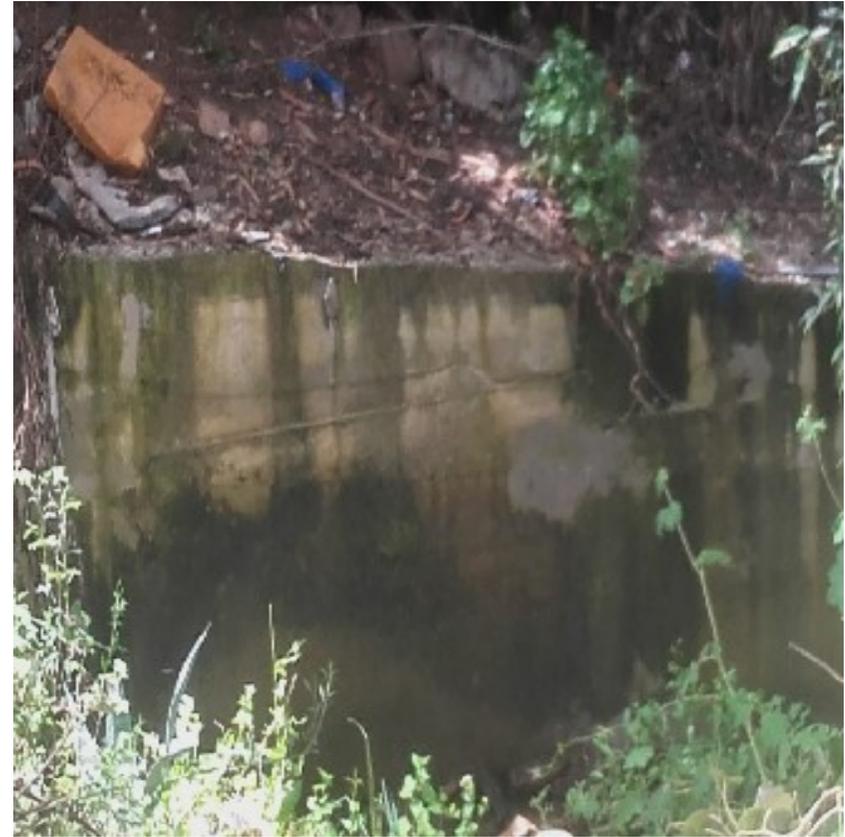
PRESENCIA DE MOHO

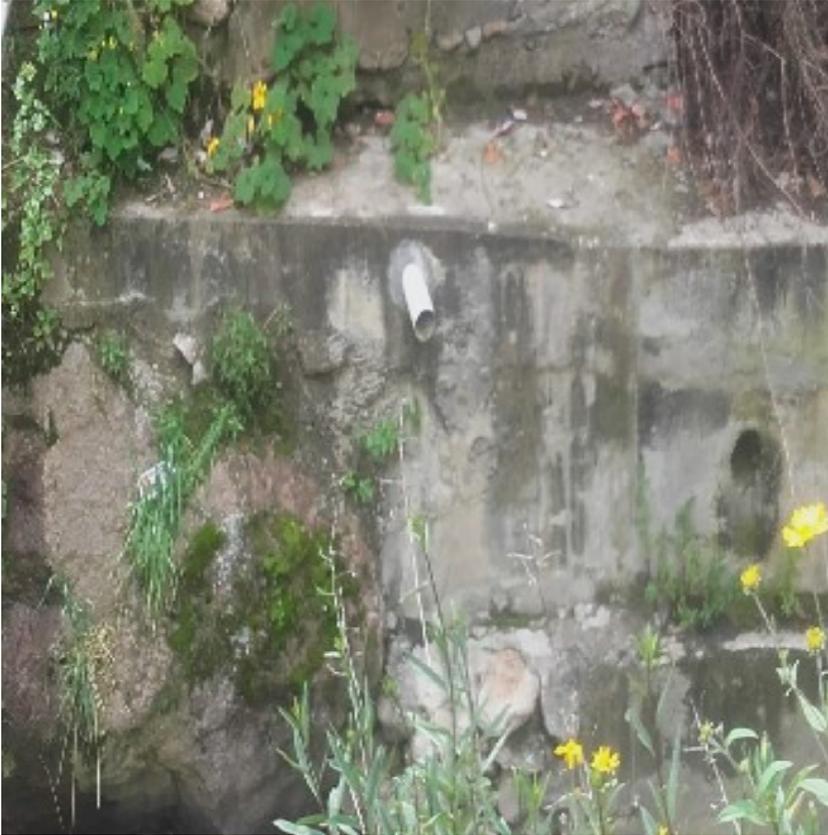
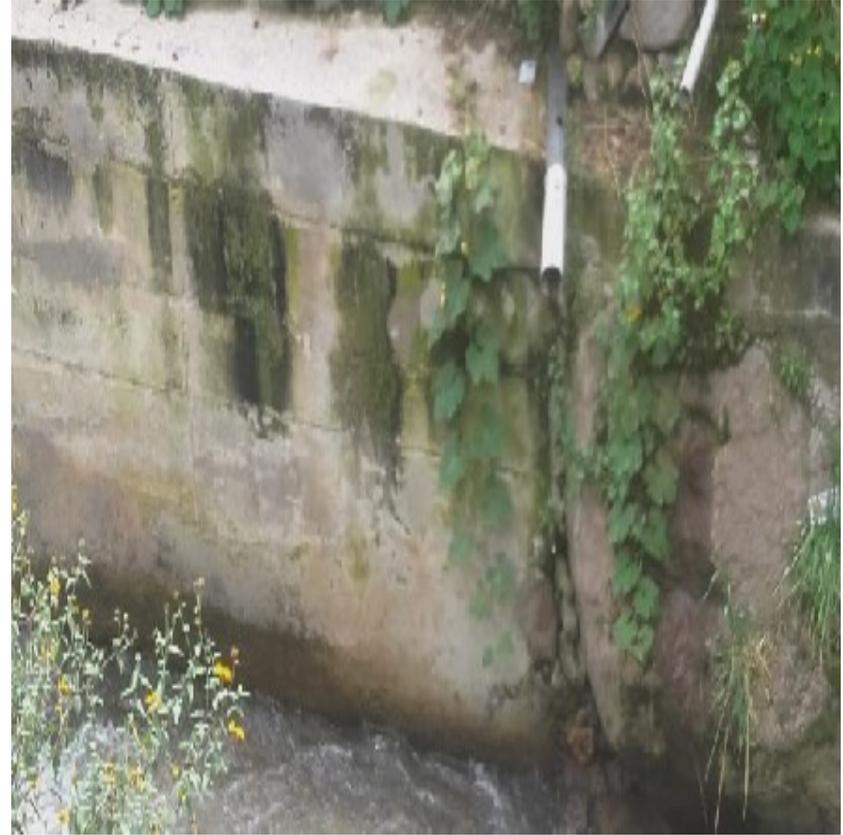
VEGETACIÓN
