**DETERMINACIÓN Y EVALUACIÓN DE LAS PATOLOGÍAS
DEL CONCRETO EN COLUMNAS, VIGAS Y MUROS DE
ALBAÑILERÍA DEL CERCO DEL DEPÓSITO MADERERO EL
ÁLAMO, EN EL ASENTAMIENTO HUMANO VILLA MARÍA,
DISTRITO DE NUEVO CHIMBOTE, PROVINCIA DEL SANTA,
REGIÓN ÁNCASH, OCTUBRE - 2019**

TESIS PARA OPTAR EL TÍTULO PROFESIONAL DE:
INGENIERA CIVIL

CHIMBOTE – PERÚ

2020

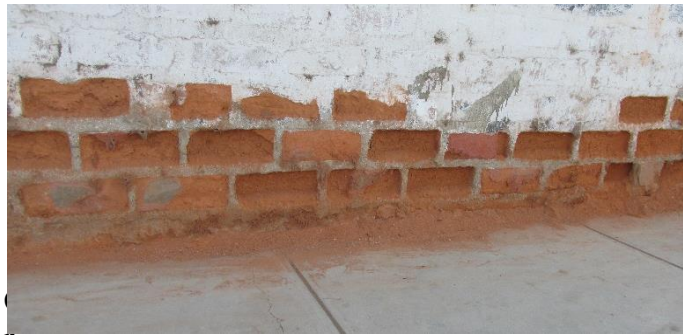
Figura 10: Erosión en muros de mampostería.
Fuente: Elab. Propia (2019).

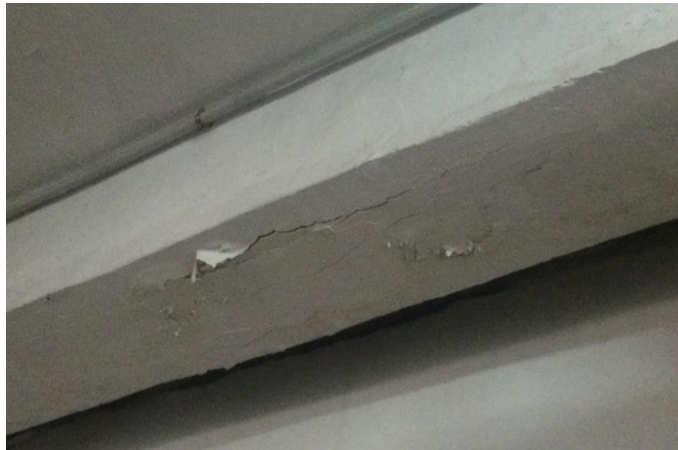
Gráfico 12: Grieta en viga de concreto armado.
Fuente: Elaboración Propia. (2019).

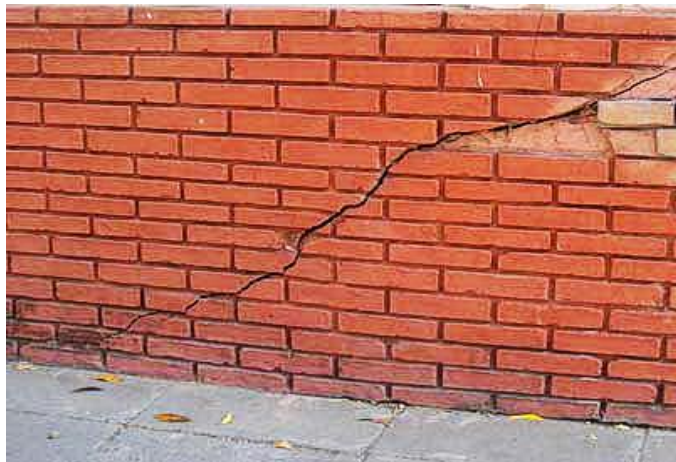
Gráfico 13: Grieta en muros de mampostería.
Fuente: Elaboración Propia. (2019).

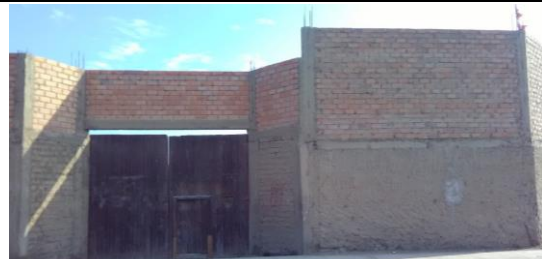
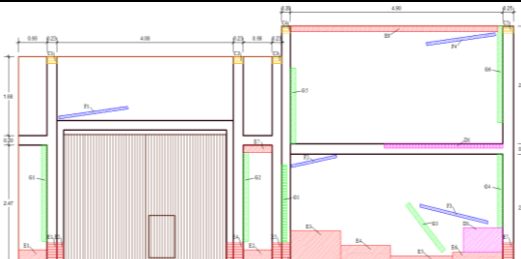
FOTOGRAFÍA DE LA UNIDAD DE MUESTRA				PLANO DE ELEVACIÓN

EVALUACION DE LAS PATOLOGÍAS EN LA UNIDAD DE MUESTRA							
ELEMENTOS	ÁREA (m ²)	PATOLOGÍAS ENCONTRADAS	ÁREA DAÑADA		ÁREA NO DAÑADA		
			(m ²)	%	(m ²)	%	
VIGA	2.06	desprendimiento	0.46	22.21%	1.60	77.79%	
COLUMNA	6.21	erosión	0.71	11.43%	5.50	88.57%	
		grieta	0.24	3.79%	5.98	96.21%	
		corrosión	0.34	5.43%	5.87	94.57%	
MURO	34.45	erosión	2.64	7.67%	31.81	92.33%	
		fisura	0.66	1.91%	33.79	98.09%	
SOBRECIMIENTO		grieta	1.11	3.22%	33.34	96.78%	
PATOLOGÍAS EN LA UNIDAD DE MUESTRA							
PATOLOGÍAS	ÁREA DAÑADA		ÁREA TOTAL DAÑADA		ÁREA TOTAL NO DAÑADA		
	(m ²)	%	(m ²)	%	(m ²)	%	
EROSIÓN	3.35	7.84%	6.15	14.39%	36.57	85.61%	
DESPRENDIMIENTO	0.46	1.07%					
FISURA	0.66	1.54%					
CORROSIÓN	0.34	0.79%					
GRIETA	1.34	3.14%					
PATOLOGÍAS EN LA UNIDAD DE MUESTRA							
ELEMENTOS	ÁREA (m ²)	ÁREA DAÑADA		ÁREA NO DAÑADA			
		(m ²)	%	(m ²)	%		
VIGA	2.06	0.46	22.21%	1.60	77.79%

COLUMNA	6.21	1.28	20.65%	4.93	79.35%		
MURO	34.45	4.41	12.79%	30.04	87.21%		
SOBRECIMIENTO	0.00	0.00	0.00%	0.00	0.00%		
NIVEL DE SEVERIDAD EN LA UNIDAD DE MUESTRA							
ÁREA S/P		ÁREA C/P		LEVE	MODERADO	SEVERO	
(m ²)	%	(m ²)	%	0.67	4.61	0.87	
UNIDAD DE MUESTRA	36.57	85.61%	6.15	14.39%	1.56%	10.79%	2.04%

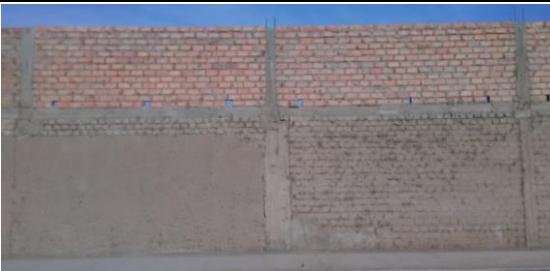
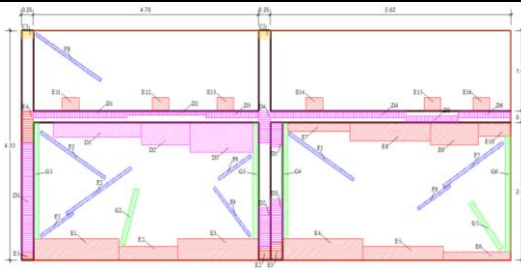
FOTOGRAFÍA DE LA UNIDAD DE MUESTRA				PLANO DE ELEVACIÓN

EVALUACIÓN DE LAS PATOLOGÍAS EN LA UNIDAD DE MUESTRA							
ELEMENTOS	ÁREA (m ²)	PATOLOGÍAS ENCONTRADAS	ÁREA DAÑADA		ÁREA NO DAÑADA		
			(m ²)	%	(m ²)	%	
VIGA	2.14	desprendimiento	1.79	83.70%	0.35	16.30%	
COLUMNA	2.81	erosión	0.35	12.53%	2.46	87.47%	
		desprendimiento	1.00	35.64%	1.81	64.36%	
MURO	39.30	corrosión	0.23	8.00%	2.59	92.00%	
		erosión	6.30	16.02%	33.01	83.98%	
		fisura	1.37	3.49%	37.93	96.51%	
SOBRECIMIENTO		grieta	1.22	3.09%	38.09	96.91%	
PATOLOGÍAS EN LA UNIDAD DE MUESTRA							
PATOLOGÍAS	ÁREA DAÑADA		ÁREA TOTAL DAÑADA		ÁREA TOTAL NO DAÑADA		
	(m ²)	%	(m ²)	%	(m ²)	%	
EROSIÓN	6.65	15.03%	12.26	27.69%	32.00	72.31%	
DESPRENDIMIENTO	2.79	6.31%					
FISURA	1.37	3.10%					
CORROSIÓN	0.23	0.51%					
GRIETA	1.22	2.75%					
PATOLOGÍAS EN LA UNIDAD DE MUESTRA							
ELEMENTOS	ÁREA (m ²)	ÁREA DAÑADA		ÁREA NO DAÑADA			
		(m ²)	%	(m ²)	%

VIGA	2.14	1.79	83.70%	0.35	16.30%		
COLUMNA	2.81	1.58	56.18%	1.23	43.82%		
MURO	39.30	8.89	22.61%	30.42	77.39%		
SOBRECIMIENTO	0.00	0.00	0.00%	0.00	0.00%		
NIVEL DE SEVERIDAD EN LA UNIDAD DE MUESTRA							
ÁREA S/P		ÁREA C/P		LEVE	MODERADO	SEVERO	
(m ²)	%	(m ²)	%	2.05	7.30	2.90	
UNIDAD DE MUESTRA	32.00	72.31%	12.26	27.69%	4.63%	16.50%	6.56%

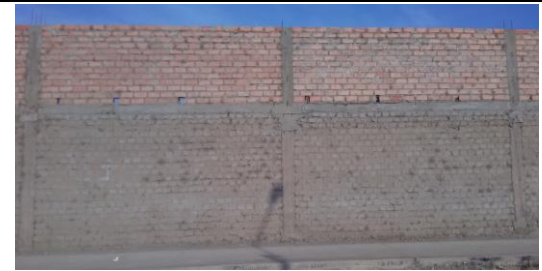
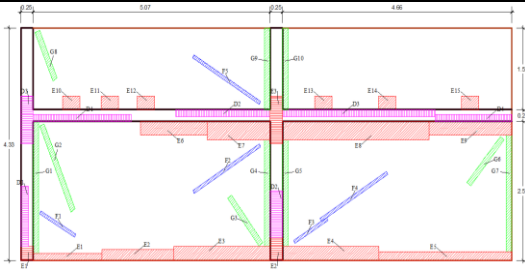
FOTOGRAFÍA DE LA UNIDAD DE MUESTRA				PLANO DE ELEVACIÓN

EVALUACIÓN DE LAS PATOLOGÍAS EN LA UNIDAD DE MUESTRA							
ELEMENTOS	ÁREA (m ²)	PATOLOGÍAS ENCONTRADAS	ÁREA DAÑADA		ÁREA NO DAÑADA		
			(m ²)	%	(m ²)	%	
VIGA	2.14	desprendimiento	1.60	74.51%	0.55	25.49%	
COLUMNA	2.17	erosión	0.42	19.17%	1.75	80.83%	
		desprendimiento	0.76	35.22%	1.40	64.78%	
		corrosión	0.23	10.39%	1.94	89.61%	
MURO	39.99	erosión	7.04	17.60%	32.95	82.40%	
		fisura	0.74	1.84%	39.26	98.16%	
		grieta	1.74	4.36%	38.25	95.64%	
SOBRECIMIENTO							
PATOLOGÍAS EN LA UNIDAD DE MUESTRA							
PATOLOGÍAS	ÁREA DAÑADA		ÁREA TOTAL DAÑADA		ÁREA TOTAL NO DAÑADA		
	(m ²)	%	(m ²)	%	(m ²)	%	
EROSIÓN	7.45	16.83%	12.51	28.25%	31.78	71.75%	
DESPRENDIMIENTO	2.36	5.32%					
FISURA	0.74	1.66%					
CORROSIÓN	0.23	0.51%					
GRIETA	1.74	3.93%					
PATOLOGÍAS EN LA UNIDAD DE MUESTRA							
ELEMENTOS	ÁREA (m ²)	ÁREA DAÑADA		ÁREA NO DAÑADA			
		(m ²)	%	(m ²)	%

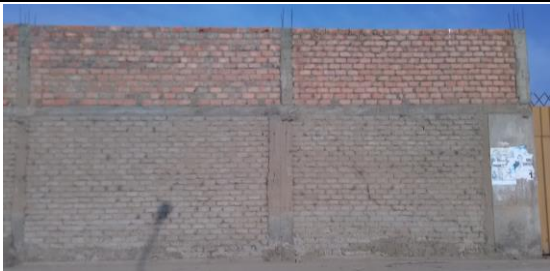
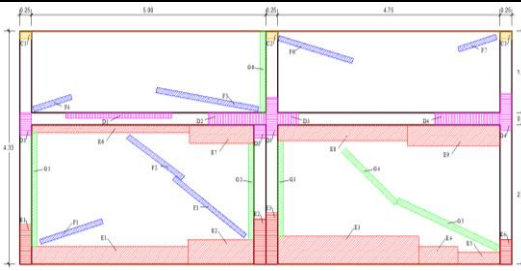
FOTOGRAFÍA DE LA UNIDAD DE MUESTRA				PLANO DE ELEVACIÓN

EVALUACIÓN DE LAS PATOLOGÍAS EN LA UNIDAD DE MUESTRA							
ELEMENTOS	ÁREA (m ²)	PATOLOGÍAS ENCONTRADAS	ÁREA DAÑADA		ÁREA NO DAÑADA		
			(m ²)	%	(m ²)	%	
VIGA	2.15	desprendimiento	1.14	53.17%	1.00	46.83%	
COLUMNA	3.90	erosión	0.77	19.77%	3.13	80.23%	
		desprendimiento	0.64	16.37%	3.26	83.63%	
MURO	39.43	corrosión	0.34	8.66%	3.56	91.34%	
		erosión	5.71	14.48%	33.72	85.52%	
		fisura	1.14	2.90%	38.28	97.10%	
SOBRECIMIENTO		grieta	1.30	3.29%	38.13	96.71%	
PATOLOGÍAS EN LA UNIDAD DE MUESTRA							
PATOLOGÍAS	ÁREA DAÑADA		ÁREA TOTAL DAÑADA		ÁREA TOTAL NO DAÑADA		
	(m ²)	%	(m ²)	%	(m ²)	%	
EROSIÓN	6.48	14.25%	11.04	24.27%	34.43	75.73%	
DESPRENDIMIENTO	1.78	3.91%					
FISURA	1.14	2.52%					
CORROSIÓN	0.34	0.74%					
GRIETA	1.30	2.85%					
PATOLOGÍAS EN LA UNIDAD DE MUESTRA							
ELEMENTOS	ÁREA (m ²)	ÁREA DAÑADA		ÁREA NO DAÑADA			
		(m ²)	%	(m ²)	%

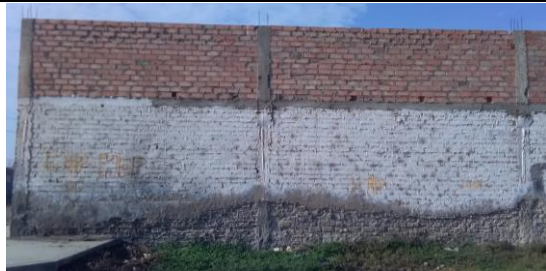
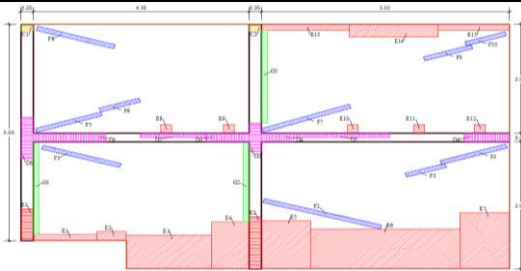
FOTOGRAFÍA DE LA UNIDAD DE MUESTRA				PLANO DE ELEVACIÓN

EVALUACIÓN DE LAS PATOLOGÍAS EN LA UNIDAD DE MUESTRA							
ELEMENTOS	ÁREA (m ²)	PATOLOGÍAS ENCONTRADAS	ÁREA DAÑADA		ÁREA NO DAÑADA		
			(m ²)	%	(m ²)	%	
VIGA	1.88	desprendimiento	1.55	82.18%	0.34	17.82%	
COLUMNA	2.67	erosión	0.51	18.95%	2.16	81.05%	
		desprendimiento	0.47	17.45%	2.20	82.55%	
MURO	51.38	corrosión	0.23	8.44%	2.44	91.56%	
		erosión	9.35	18.20%	42.03	81.80%	
		fisura	1.61	3.14%	49.76	96.86%	
SOBRECIMIENTO		grieta	0.74	1.43%	50.64	98.57%	
PATOLOGÍAS EN LA UNIDAD DE MUESTRA							
PATOLOGÍAS	ÁREA DAÑADA		ÁREA TOTAL DAÑADA		ÁREA TOTAL NO DAÑADA		
	(m ²)	%	(m ²)	%	(m ²)	%	
EROSIÓN	9.86	17.63%	14.44	25.83%	41.48	74.17%	
DESPRENDIMIENTO	2.01	3.60%					
FISURA	1.61	2.89%					
CORROSIÓN	0.23	0.40%					
GRIETA	0.74	1.32%					
PATOLOGÍAS EN LA UNIDAD DE MUESTRA							
ELEMENTOS	ÁREA (m ²)	ÁREA DAÑADA		ÁREA NO DAÑADA			
		(m ²)	%	(m ²)	%

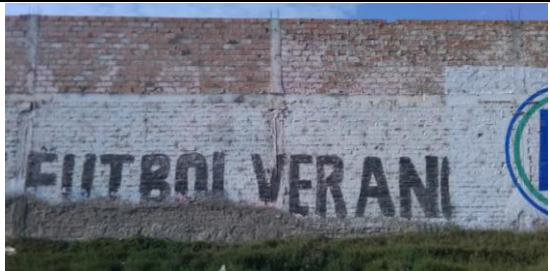
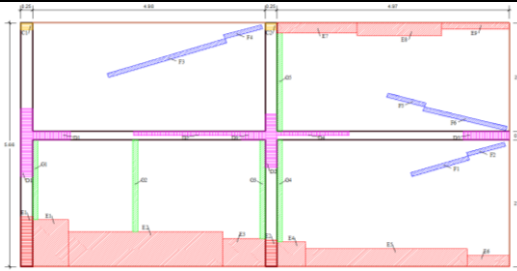
EVALUACION DE LAS PATOLOGÍAS EN LA UNIDAD DE MUESTRA																			
ELEMENTOS	ÁREA (m ²)	PATOLOGÍAS ENCONTRADAS	ÁREA DAÑADA		ÁREA NO DAÑADA														
			(m ²)	%	(m ²)	%													
VIGA	1.99	desprendimiento	1.27	64.03%	0.72	35.97%

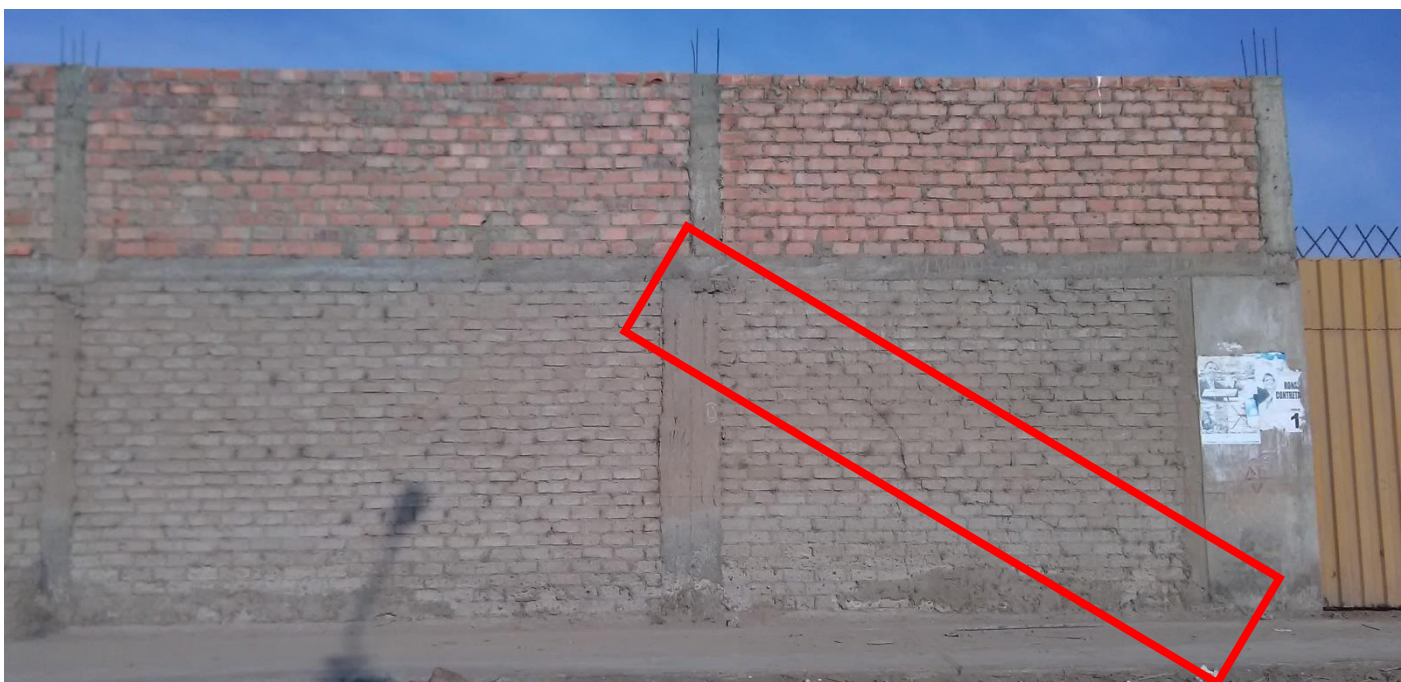
Fotografía 5: UM-13 afectado por la GRIETA, con un porcentaje de 2.85% y un nivel SEVERO.

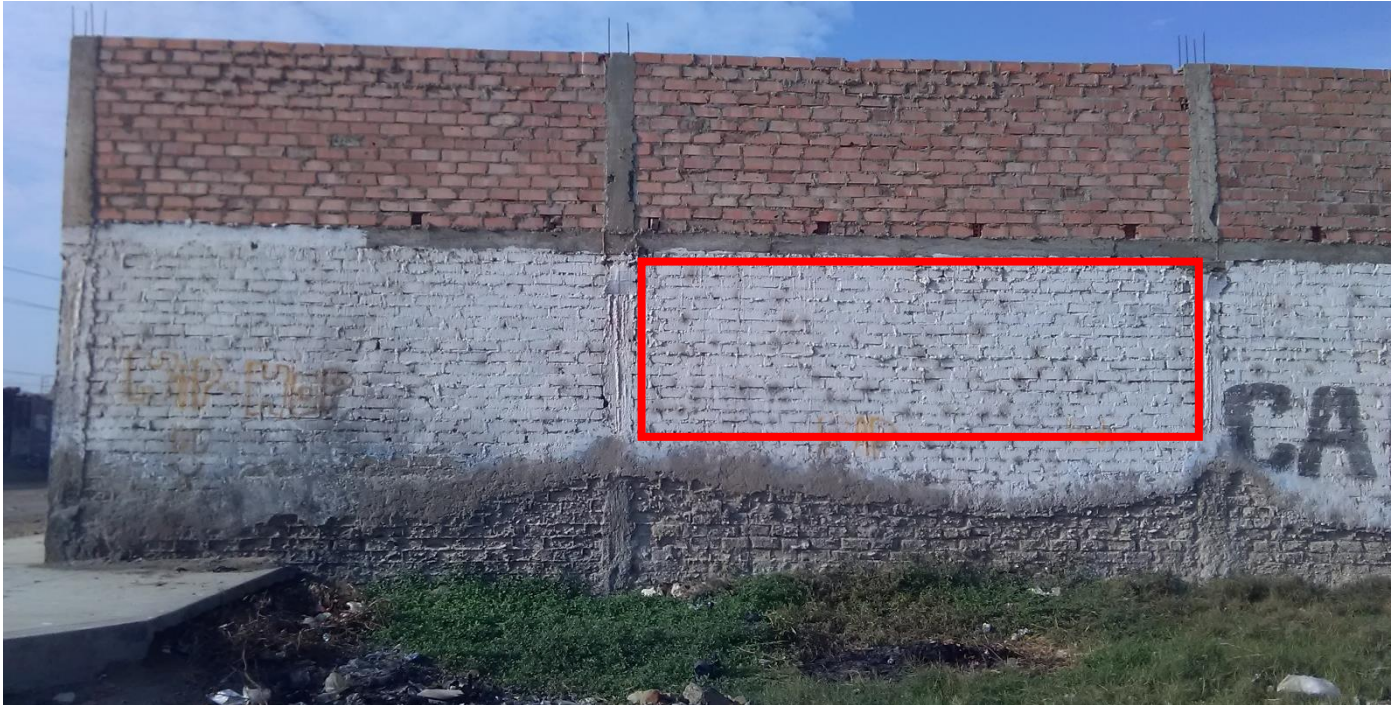
Fotografía 6: UM-15 afectado por las FISURAS, con un porcentaje de 1.32% y un nivel MDOERADO.

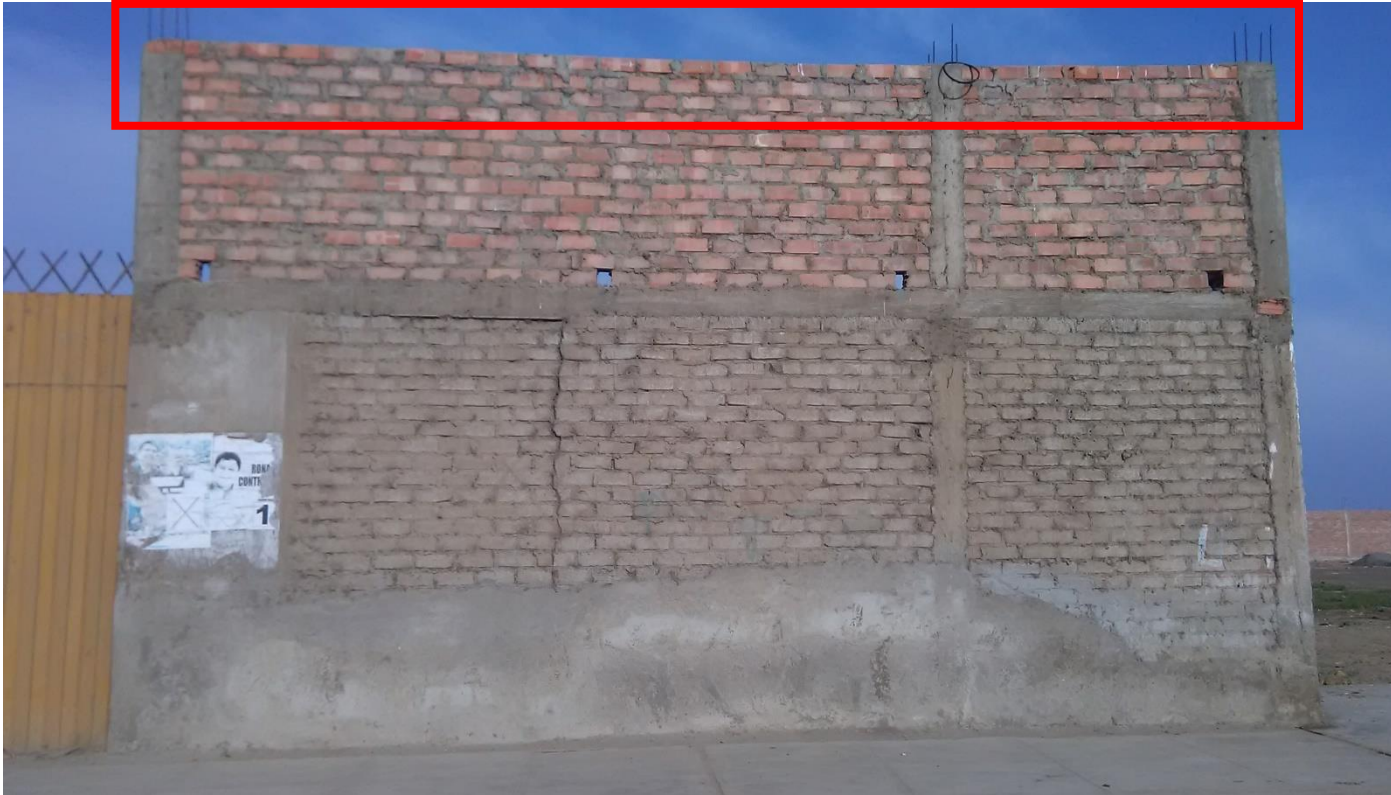
Fotografía 7: UM-14 afectado por la CORROSIÓN, con un porcentaje de 0.98% y un nivel SEVERO.
