**UNIVERSIDAD CATÓLICA LOS ÁNGELES DE
CHIMBOTE**

DETERMINACIÓN Y EVALUACIÓN DE LAS
PATOLOGÍAS DEL CONCRETO EN COLUMNAS,
VIGAS Y MUROS DE ALBAÑILERÍA CONFINADA
DEL CERCO PERIMÉTRICO DEL INSTITUTO DE
INVESTIGACIONES DE LA AMAZONÍA PERUANA,
DISTRITO DE YARINACocha, PROVINCIA DE
CORONEL PORTILLO, DEPARTAMENTO DE
UCAYALI - ABRIL 2016

**TESIS PARA OPTAR EL TÍTULO PROFESIONAL DE
INGENIERO CIVIL**

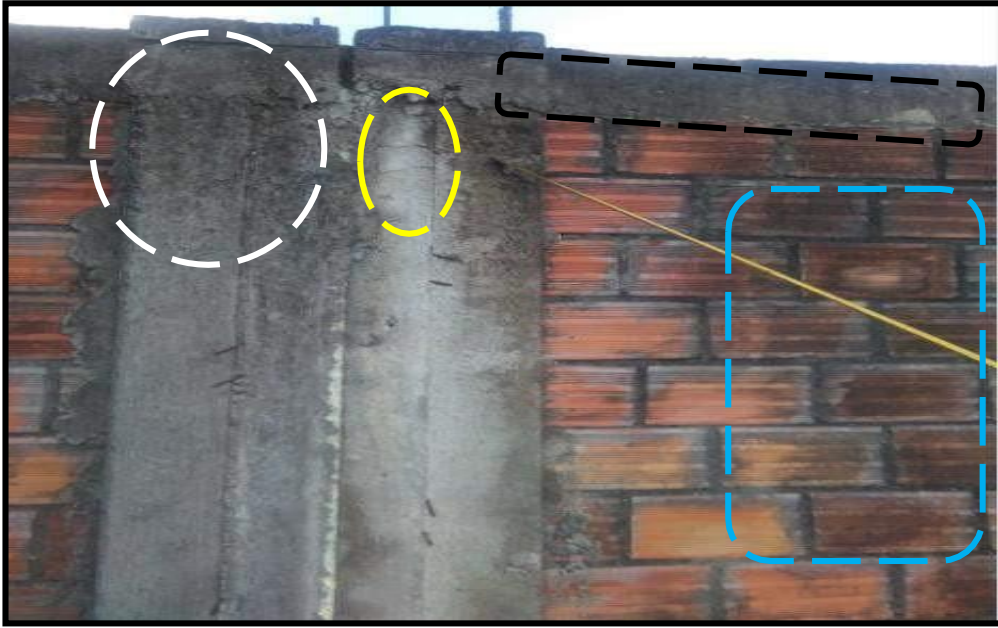
Figura 70: Presencia de eflorescencia y fisuras en la estructura.

Descripción: Presencia de eflorescencia en muros, columnas y vigas de la estructura en un nivel de severidad moderada y unas fisuras diagonales de leve severidad en las columnas.

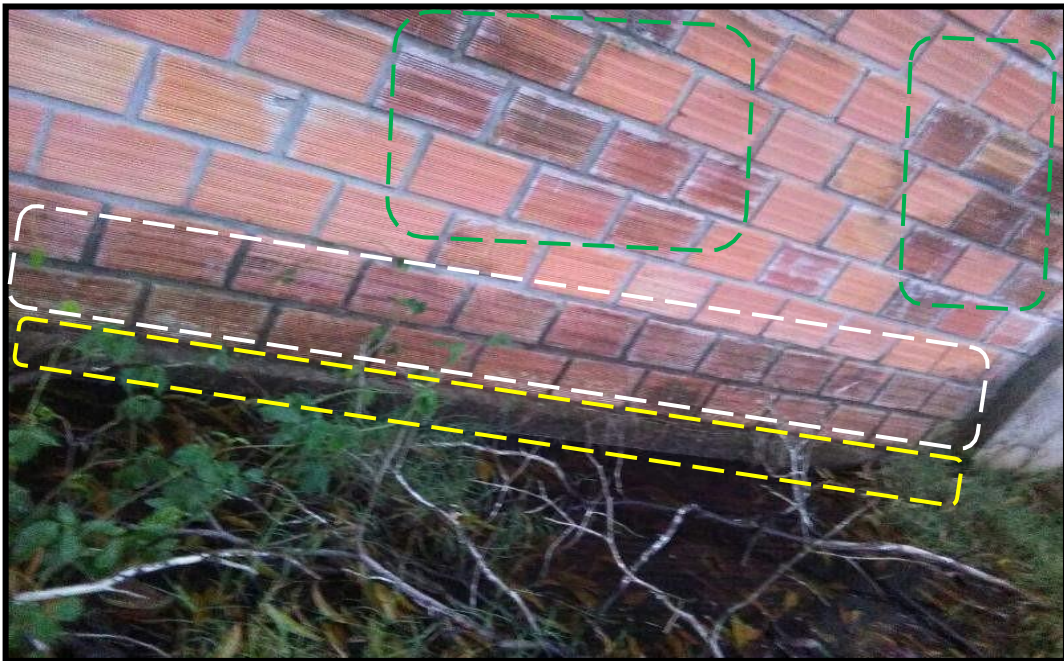
Figura 71: Se aprecia la eflorescencia y la humedad en muro y viga.

Descripción: En la figura 71 se aprecia eflorescencia en los muros y una humedad en muro y viga de amarre de una severidad severa ya que estas patologías son las más peligrosas en una estructura confinada.

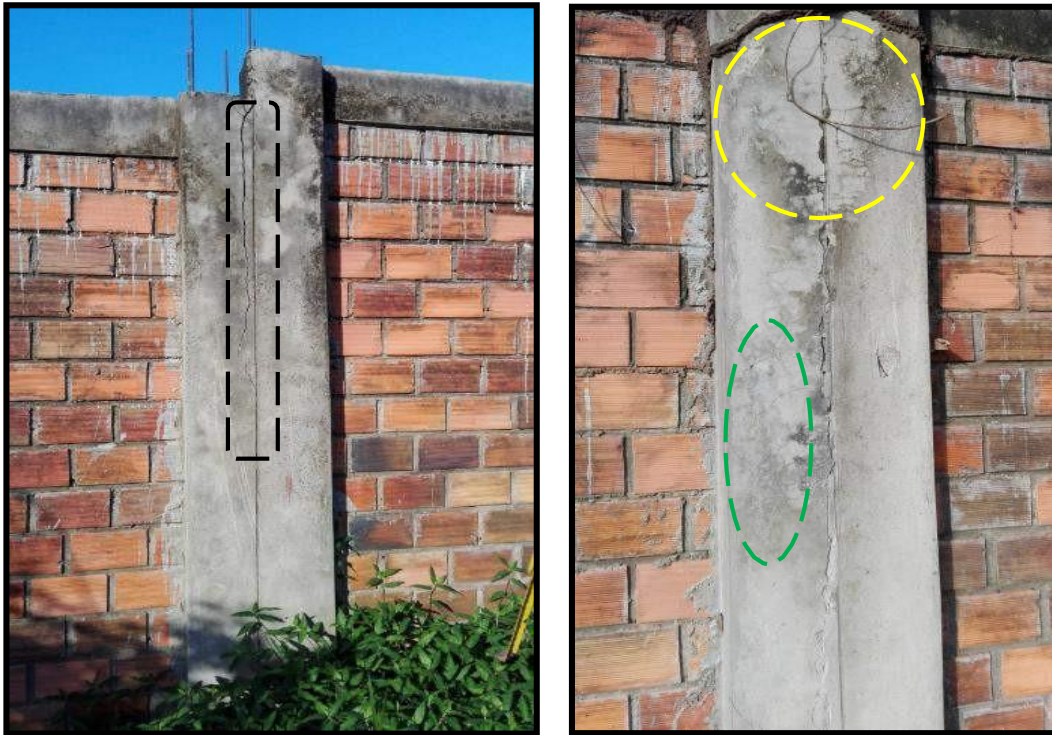
Figura 72: Se observa un agrietamiento vertical y fisuras diagonales en columnas.

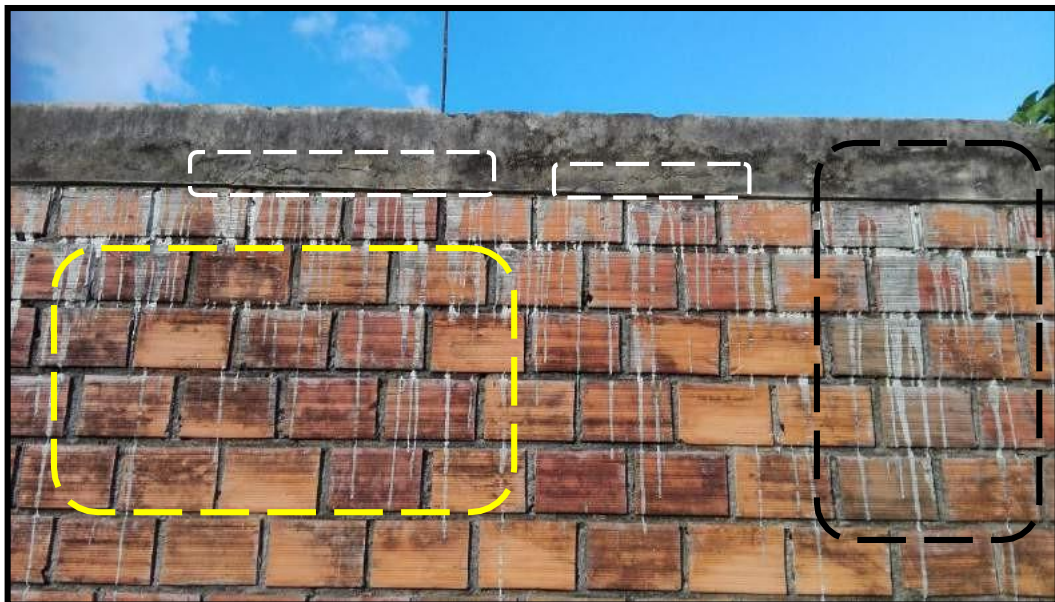
Figura 73: Presencia de fisuras diagonales en vigas y eflorescencia en muro.

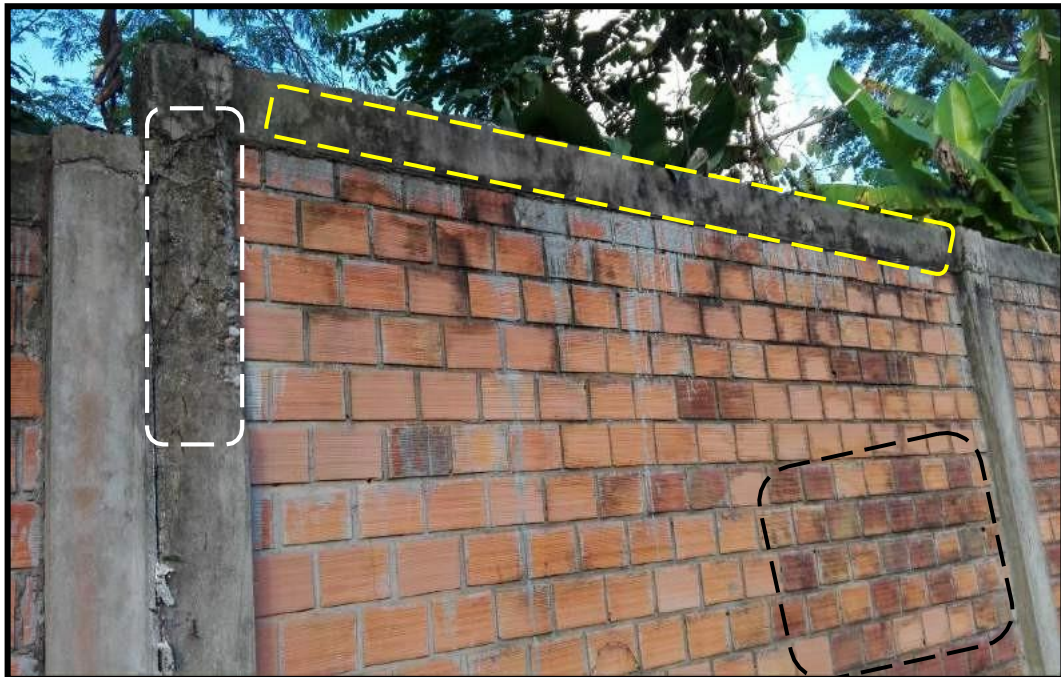
Figura 75: Se aprecia desintegración en columna y eflorescencia en viga y muro.

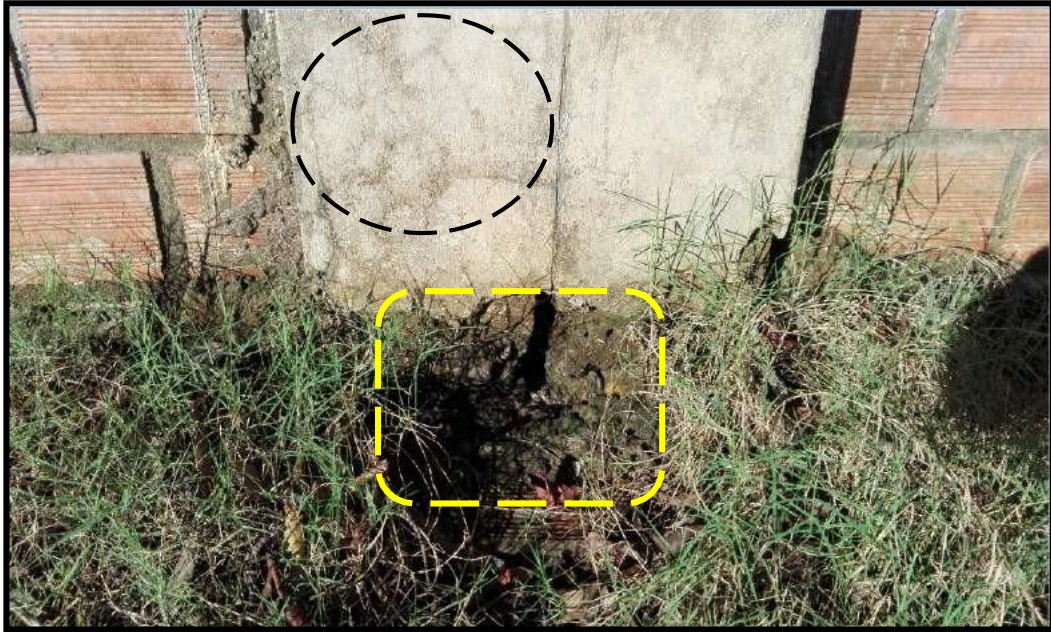
Figura 76: Se observa una corrosión y unas fisuras diagonales.

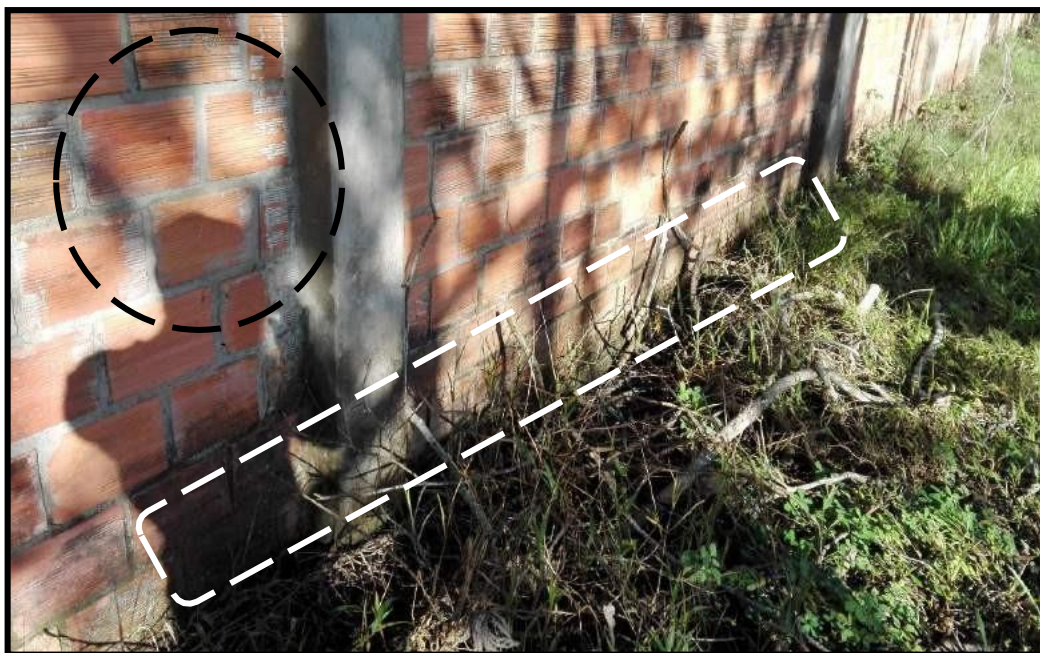
Figura 79: Presencia de eflorescencia en muros y humedad en viga.

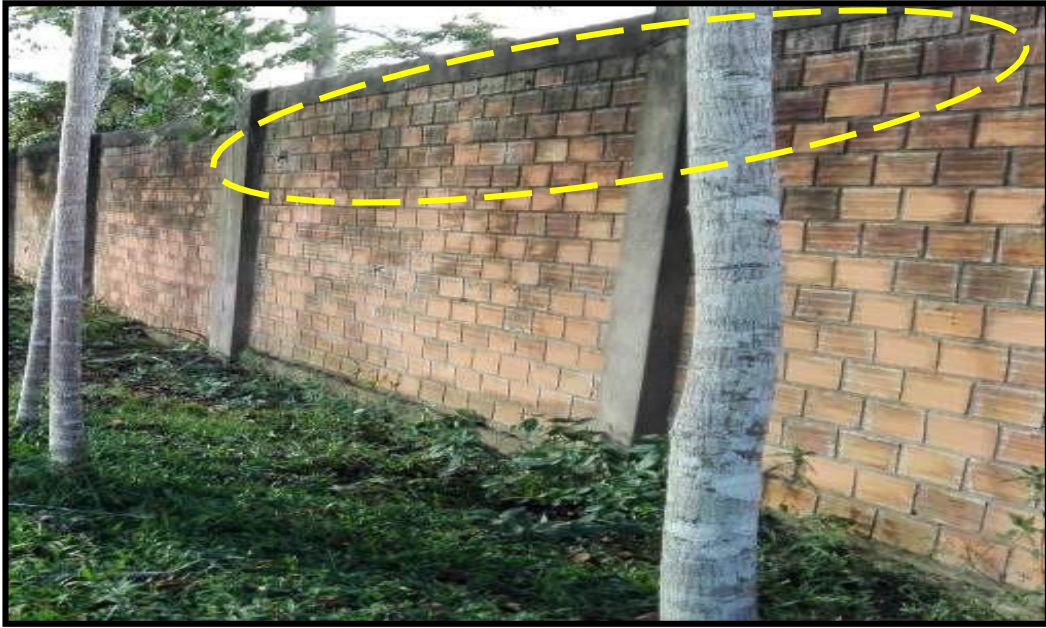
Figura 80: Se observa la presencia de eflorescencia de severidad moderada.

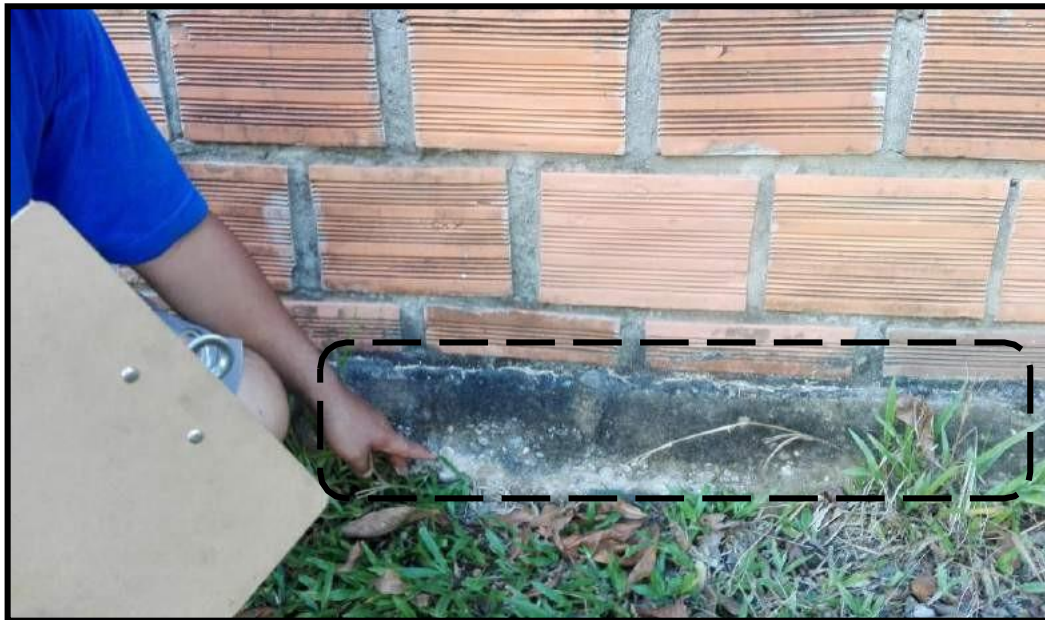
Figura 81: Identificando una desintegración de la viga.

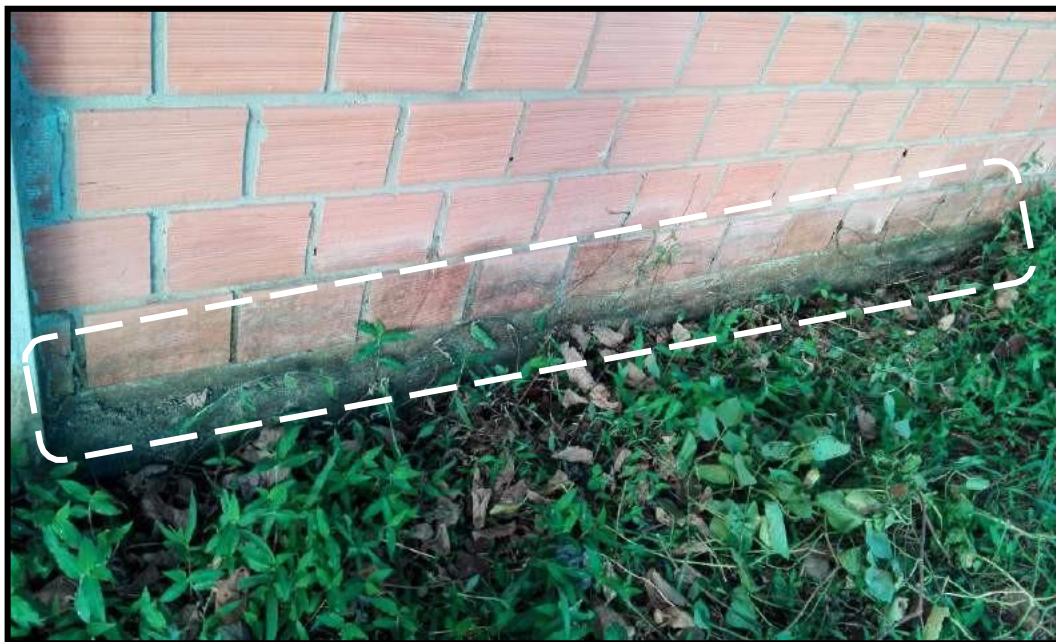
Figura 83: Se aprecia una patología de humedad de severidad severa.

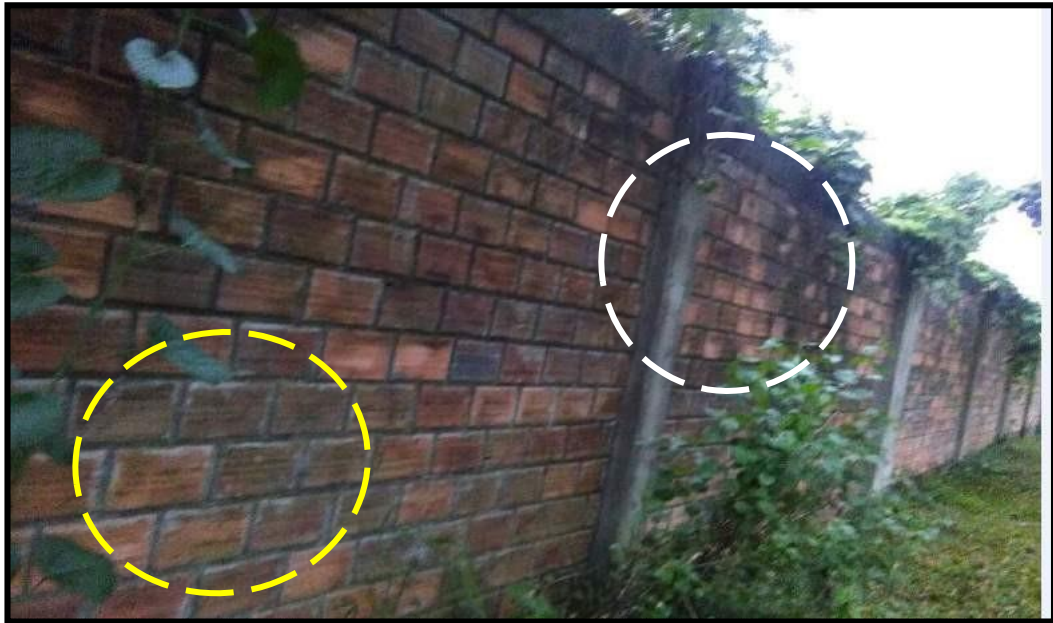
Figura 84: Presencia de eflorescencia en toda la estructura confinada.

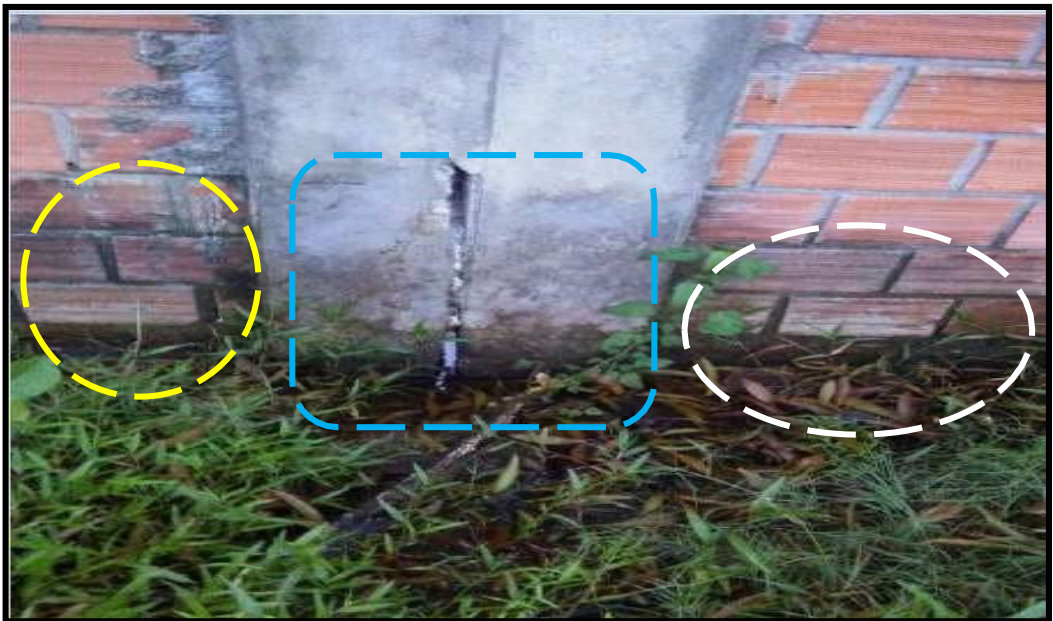
Figura 85: Se observa una humedad en muros, vigas y una desintegración.

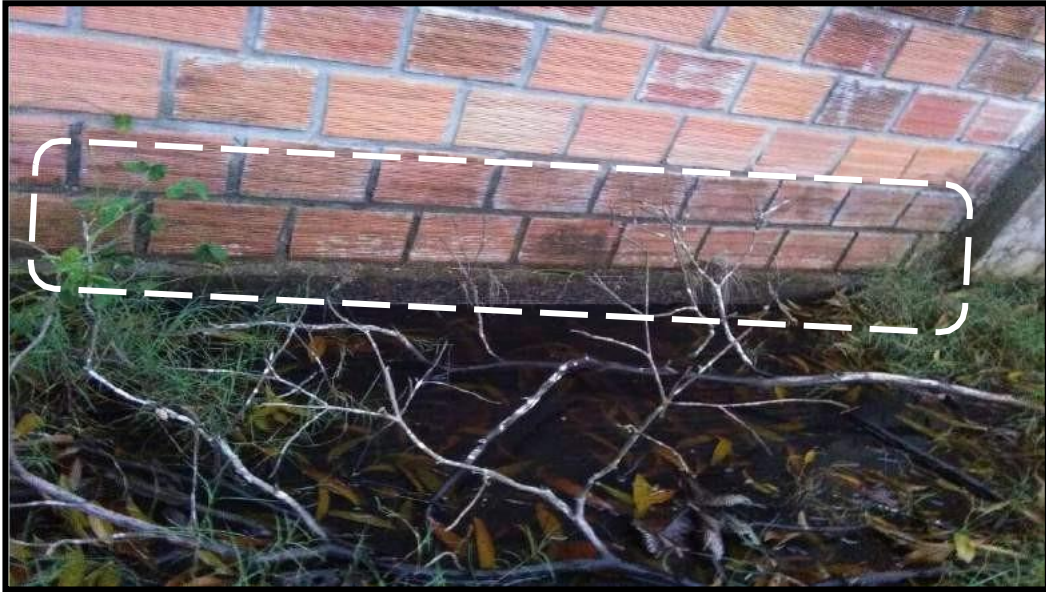
Figura 88: Se aprecia una filtración o humedad de severidad severa.

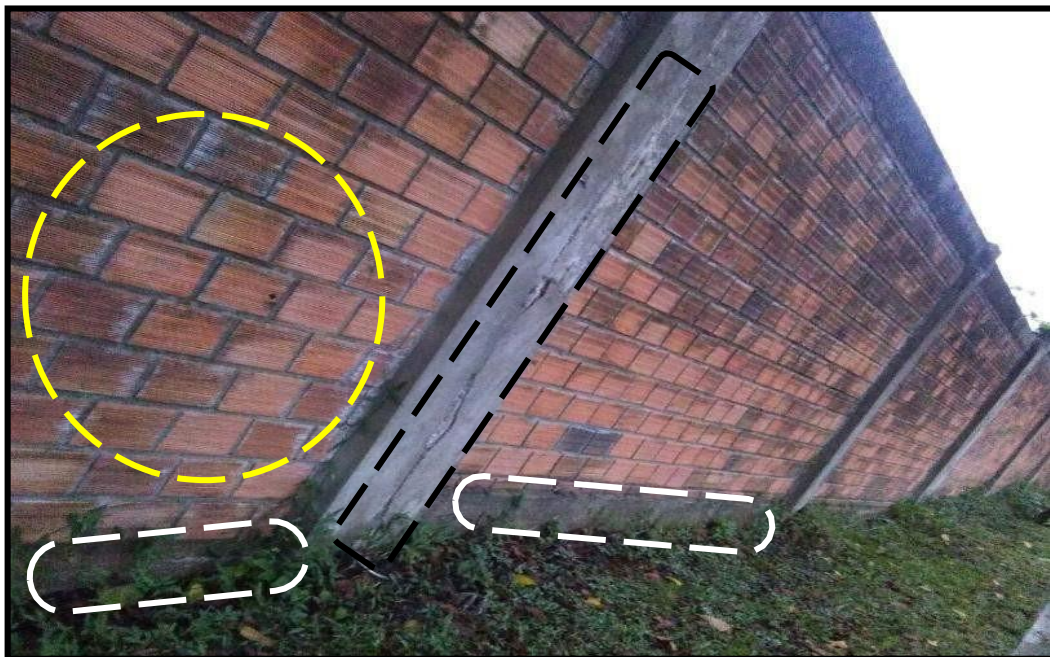
Figura 89: Eflorescencia, agrietamiento vertical y humedad.

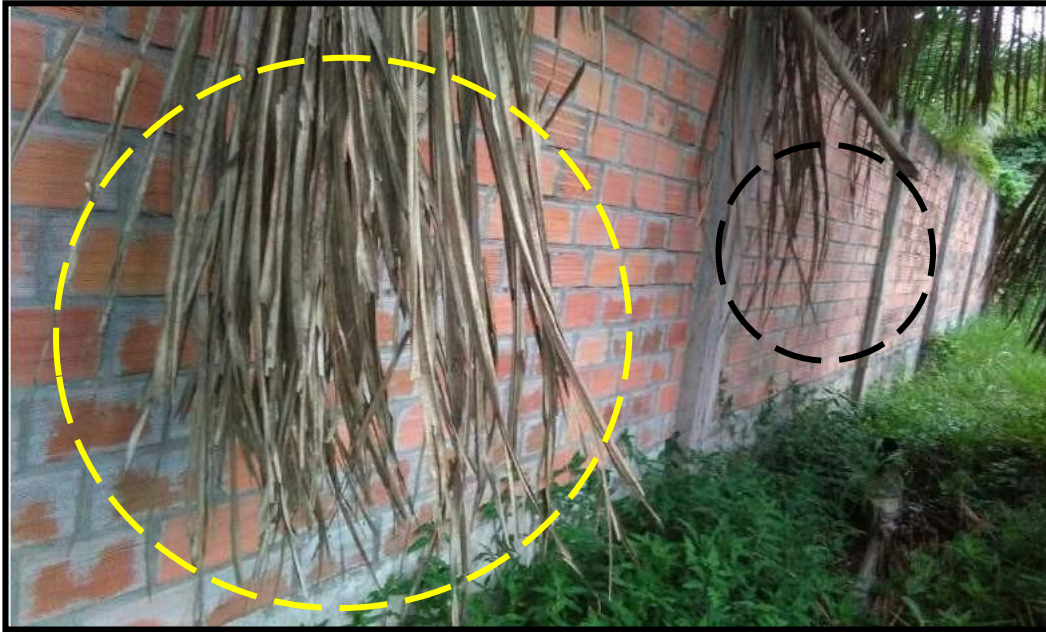
Figura 90: Se obtuvo resultados de eflorescencia en toda la estructura.

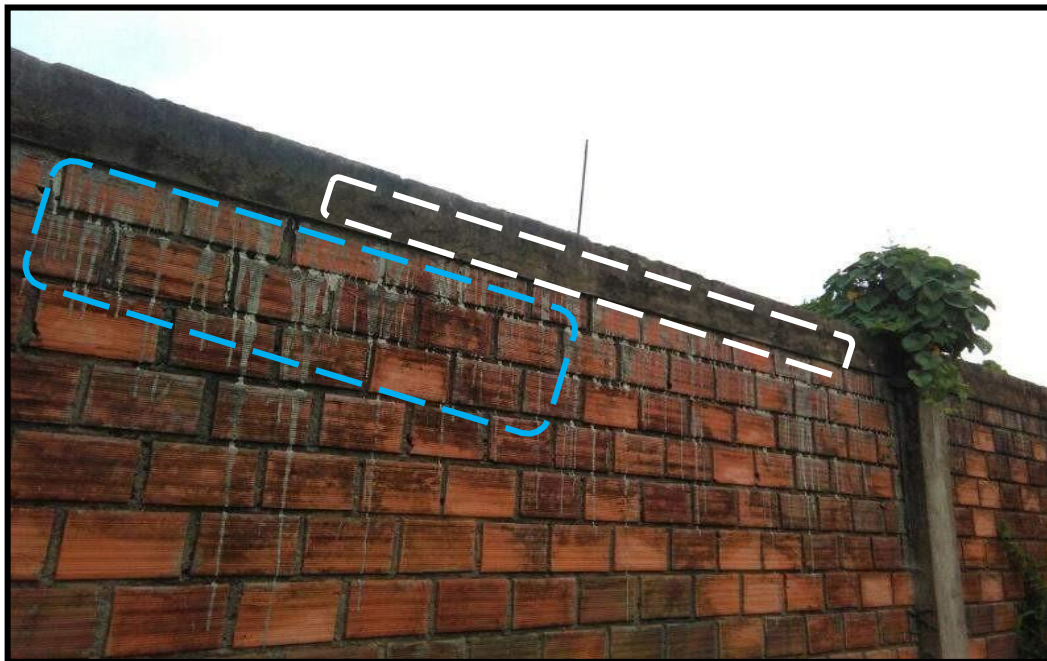
Figura 91: Se aprecia fisuras longitudinales en viga y popouts o cráter.

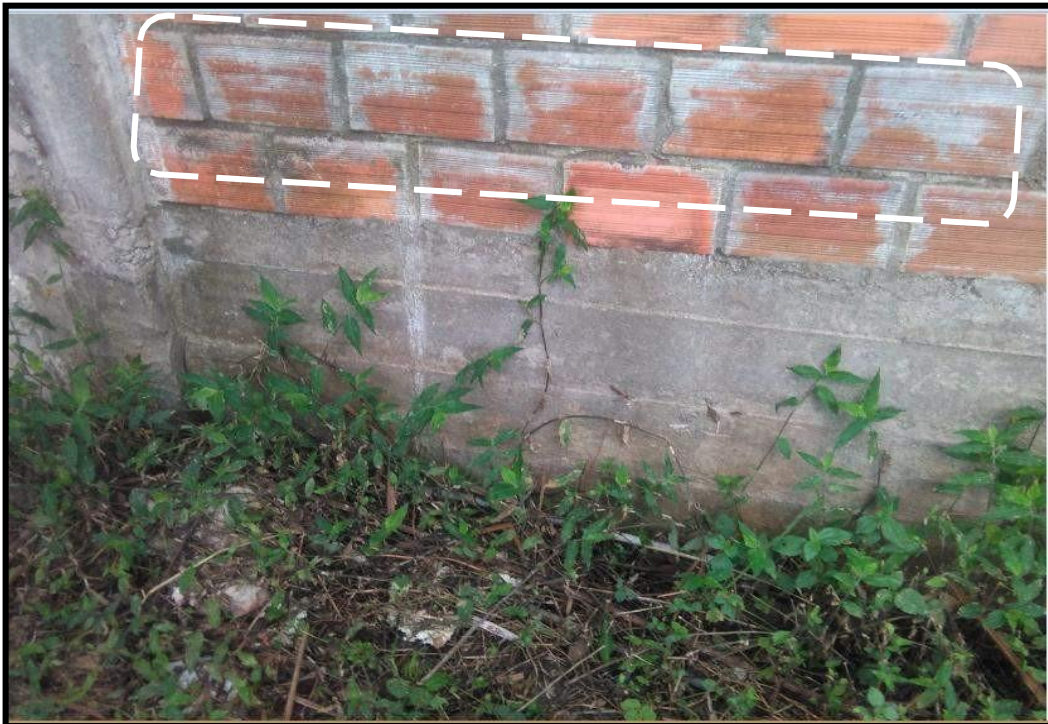
Figura 93: Apreciación de eflorescencia de severidad moderada.

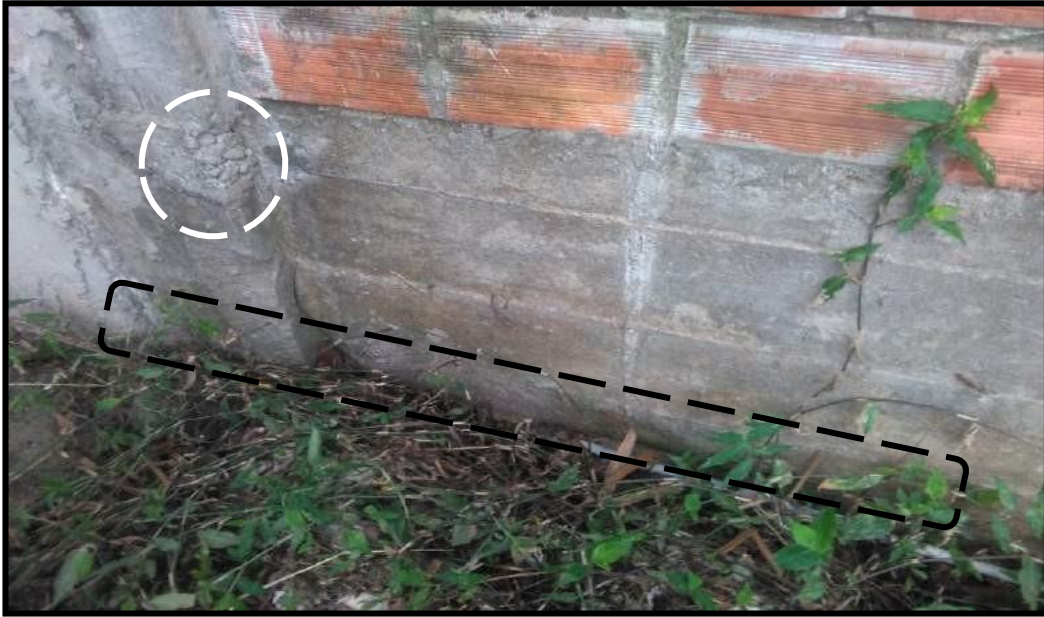
Figura 94: Presencia de corrosión en la columna y una humedad.

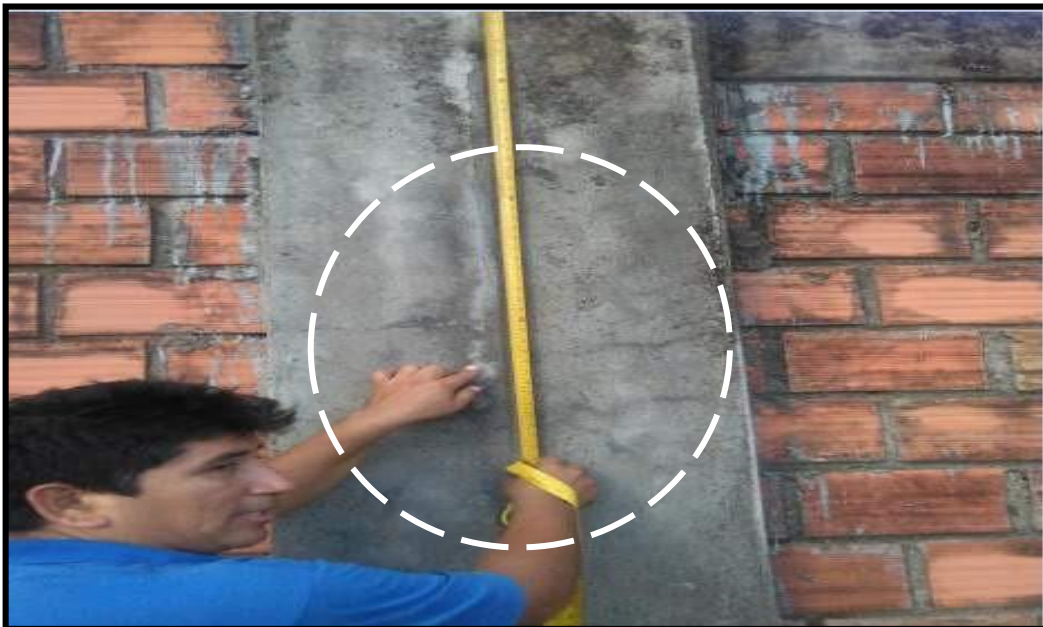
Figura 95: Se observa fisuras horizontales de leve severidad.

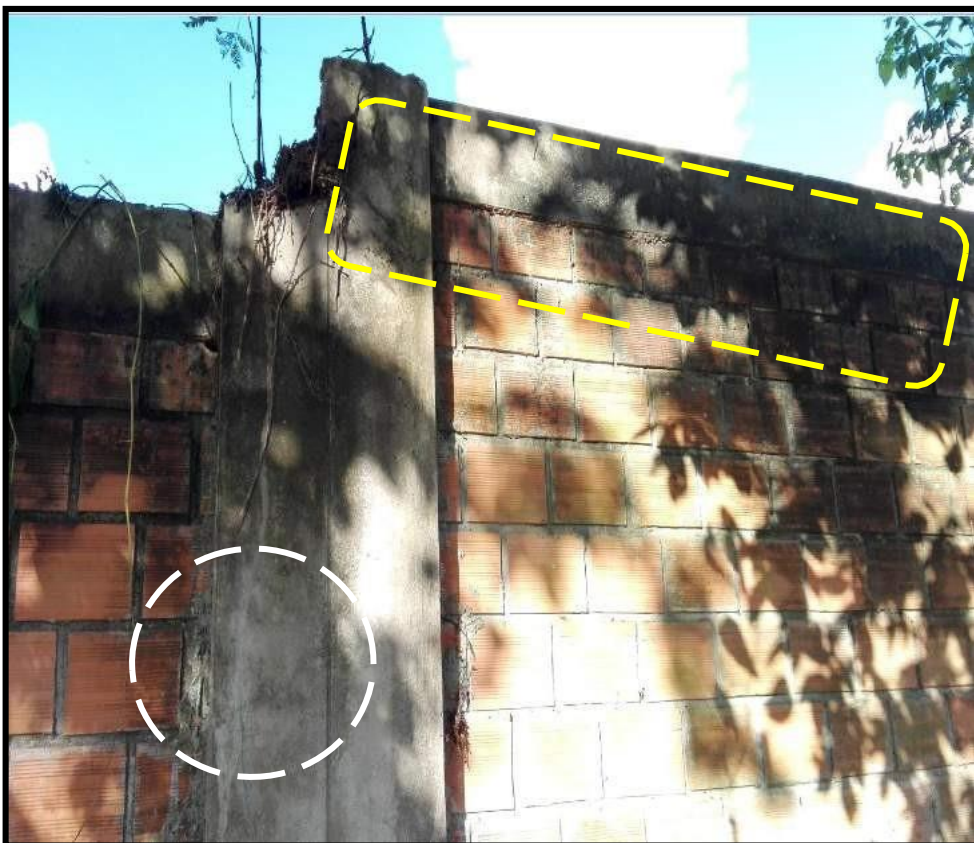
Figura 97: Presencia de fisuras longitudinales y eflorescencia.

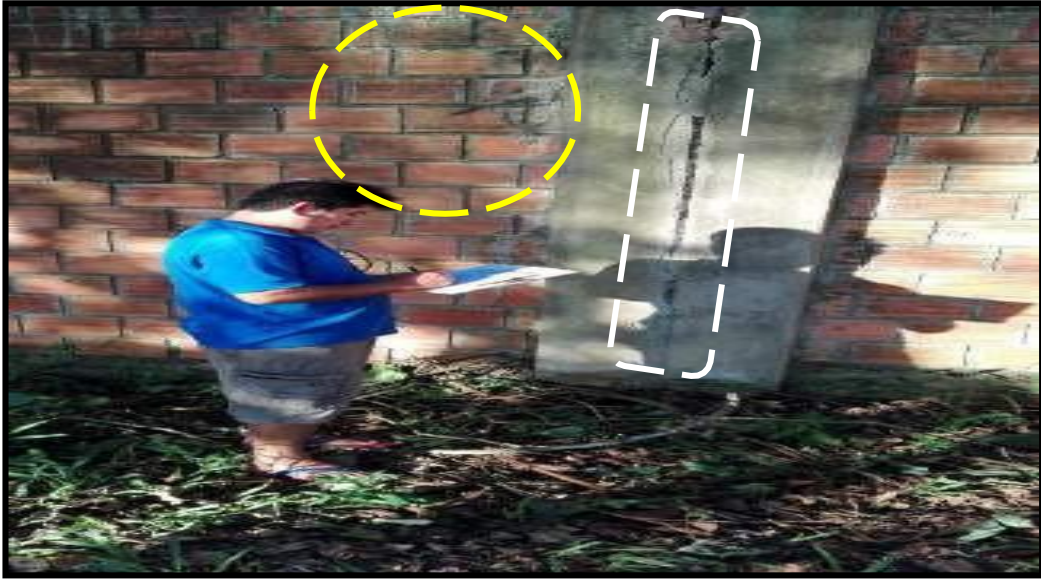
Figura 98: Se observa un agrietamiento vertical en la columna y eflorescencia.

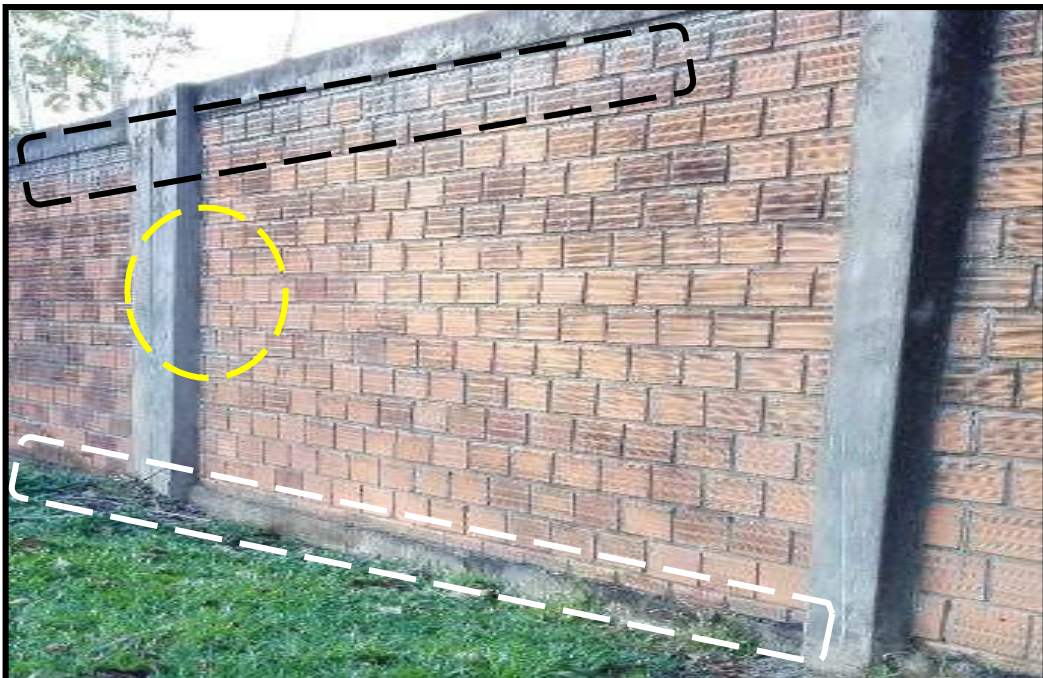
Figura 99: Se observa una eflorescencia y humedad en vigas.

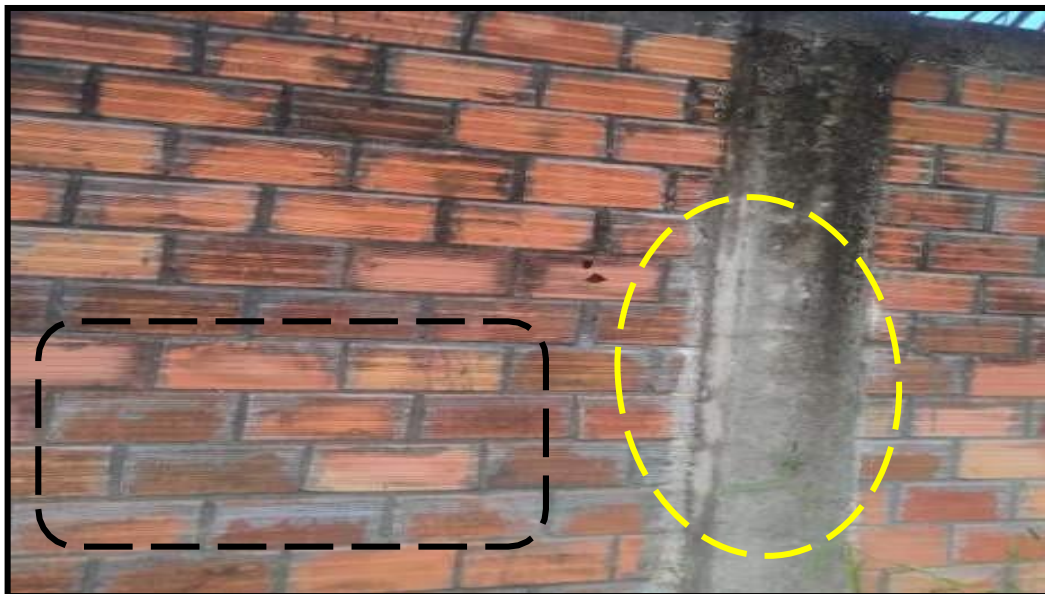
Figura 101: Presencia de eflorescencia en la columna y muro de la estructura.

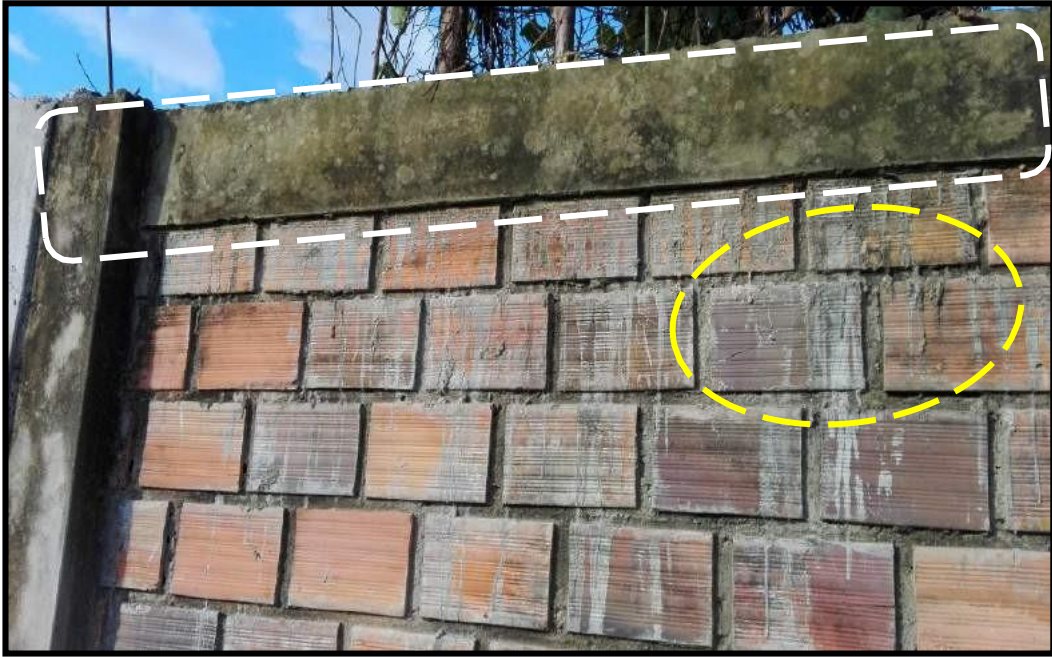
Figura 102: Eflorescencia y cráteres en muro y viga de amarre.
