**UNIVERSIDAD CATÓLICA LOS ÁNGELES
CHIMBOTE**

**DETERMINACIÓN Y EVALUACIÓN DE LAS
PATOLOGÍAS DEL CONCRETO EN EL CANAL DE
RIEGO MARIAN – ANTAOCO ENTRE LAS
PROGRESIVAS 5+000 KM – 6+000 KM DISTRITO DE
INDEPENDENCIA, PROVINCIA DE HUARAZ,
DEPARTAMENTO ÁNCASH, 2019**

**TESIS PARA OPTAR EL TÍTULO PROFESIONAL DE
INGENIERO CIVIL**

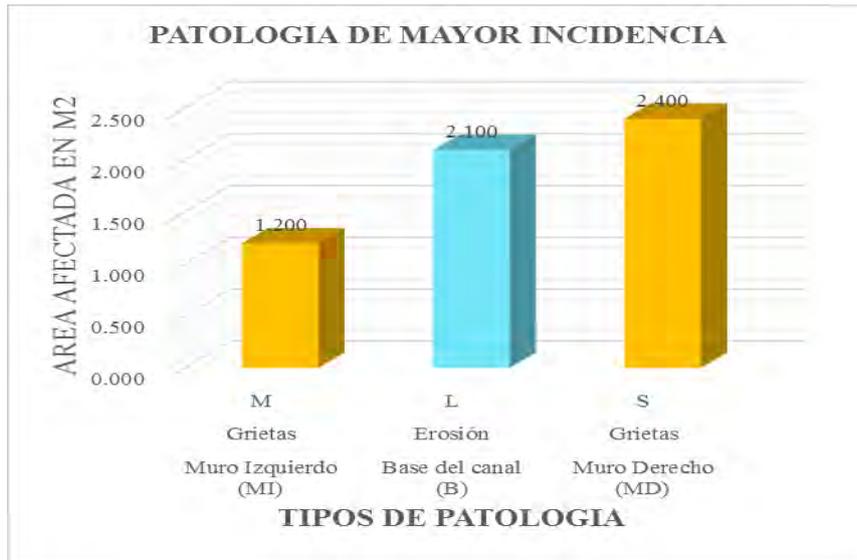
Imagen 9. Patologías de mayor incidencia en la UM-01

Interpretación: Aquí en la Imagen 9 se observa claramente a las patologías de mayor influencia que existen en este tramo del canal y por su severidad vemos que el más perjudicial es la Grieta Severo con 2.4 m2. Y la Imagen 10 nos demuestra el porcentaje de las áreas afectadas y no afectadas y se refleja claramente la más afectada es el Muro Derecho por la gravedad de la patología.

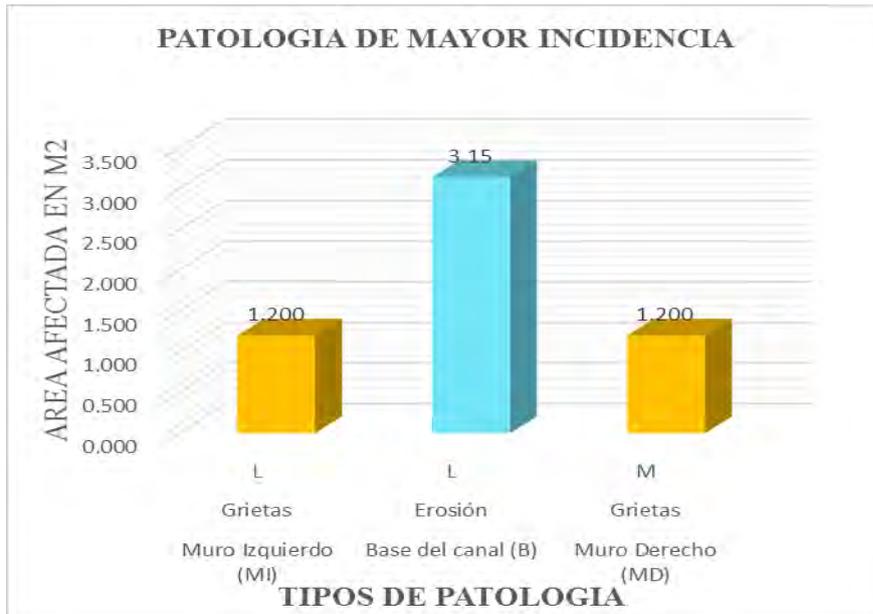
Imagen 12. Patologías de mayor incidencia en la UM-02

Interpretación: Aquí en la Imagen 12 se observa claramente a las patologías de mayor influencia que existen en este tramo del canal y por su severidad vemos que el más perjudicial es la Grieta Moderado con 1.20 m2. Y la Imagen 13 nos demuestra el porcentaje de las áreas afectadas y no afectadas.

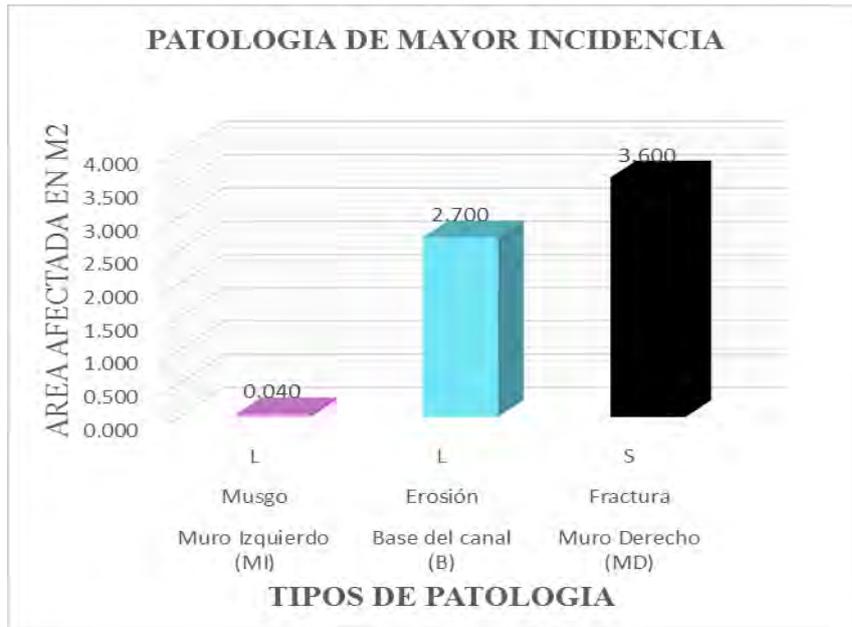
Imagen 15. Patologías de mayor incidencia en la UM-03

Interpretación: Aquí en la Imagen 15 se observa claramente a las patologías de mayor influencia que existen en este tramo del canal y por su severidad vemos que el más perjudicial es la Fractura Severo con 3.60 m². Y la Imagen 16 nos demuestra el porcentaje de las áreas afectadas y no afectadas y se refleja claramente la más afectada es el Muro Derecho por la gravedad de la patología.

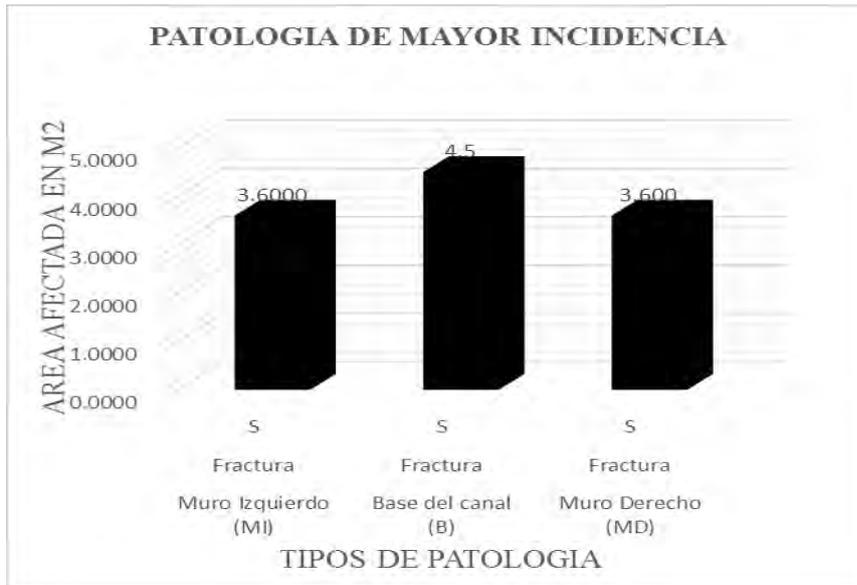
Imagen 18. Patologías de mayor incidencia en la UM-04

Interpretación: Aquí en la Imagen 18 se observa claramente a las patologías de mayor influencia que existen en este tramo del canal y por su severidad vemos que el más perjudicial es la Fractura Severo con 11.70 m2. Y la Imagen 19 nos demuestra el porcentaje de las áreas afectadas y no afectadas y se refleja claramente la más afectada es el Muro Derecho, Base del canal y el Muro Izquierdo por la gravedad de la patología.

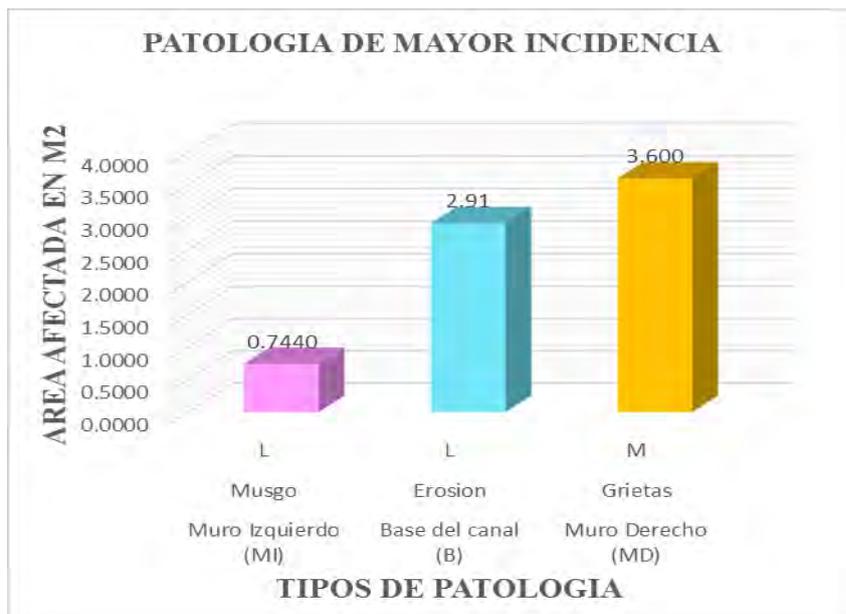
Imagen 21. Patologías de mayor incidencia en la UM-05

Interpretación: Aquí en la Imagen 21 se observa claramente a las patologías de mayor influencia que existen en este tramo del canal y por su severidad vemos que el más perjudicial es la Grieta Moderada con 3.60 m2. Y la Imagen 22 nos demuestra el porcentaje de las áreas afectadas y no afectadas y se refleja claramente la más afectada es el Muro Derecho por la gravedad de la patología.

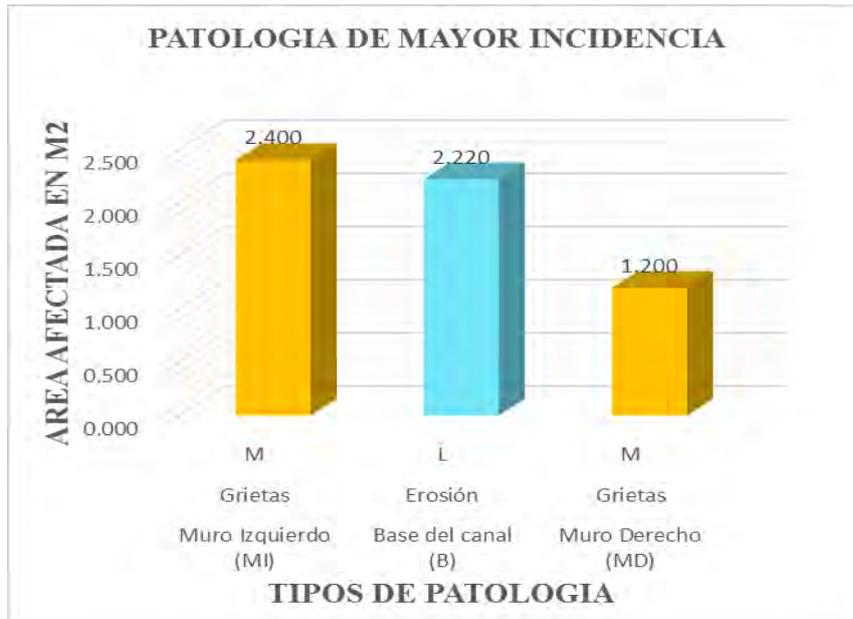
Imagen 24. Patologías de mayor incidencia en la UM-06

Interpretación: Aquí en la Imagen 24 se observa claramente a las patologías de mayor influencia que existen en este tramo del canal y por su severidad vemos que el más perjudicial es la Grieta Moderada con 2.40 m2. Y la Imagen 25 nos demuestra el porcentaje de las áreas afectadas y no afectadas y se refleja claramente la más afectada es el Muro Izquierdo por la gravedad de la patología.

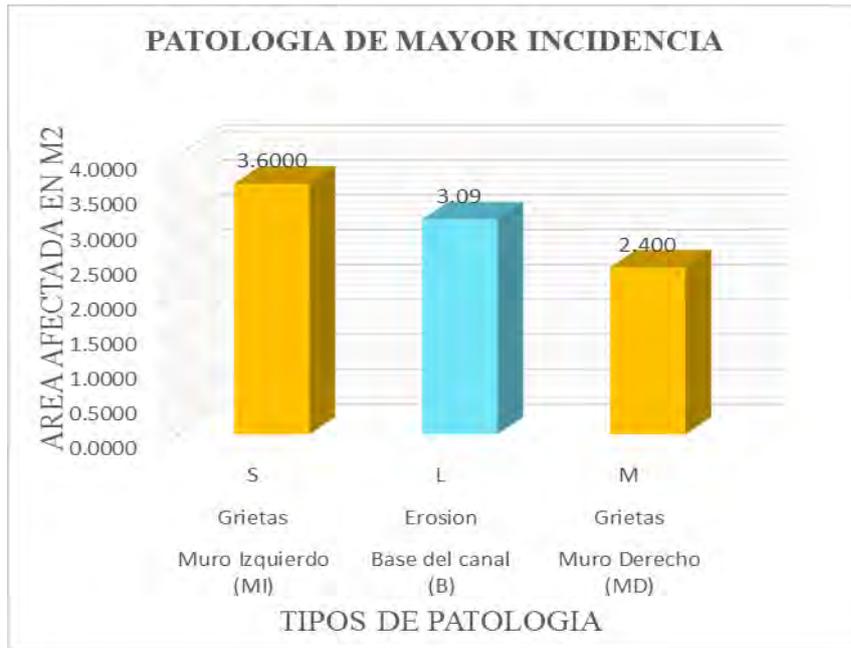
Imagen 27. Patologías de mayor incidencia en la UM-07

Interpretación: Aquí en la Imagen 27 se observa claramente a las patologías de mayor influencia que existen en este tramo del canal y por su severidad vemos que el más perjudicial es la Grieta Severa con 3.60 m². Y la Imagen 28 nos demuestra el porcentaje de las áreas afectadas y no afectadas y se refleja claramente la más afectada es el Muro Izquierdo por la gravedad de la patología.

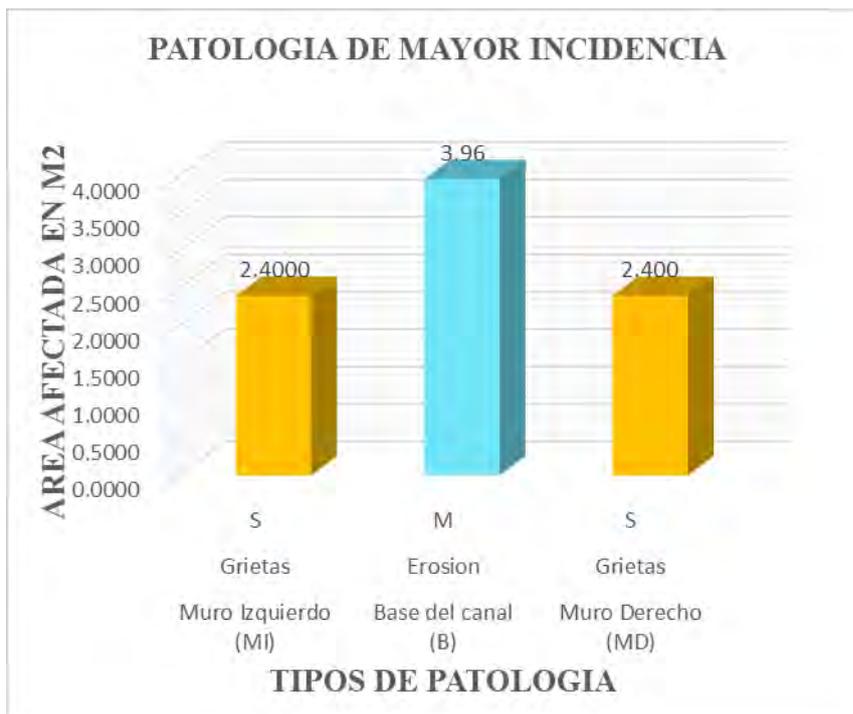
Imagen 30. Patologías de mayor incidencia en la UM-08

Interpretación: Aquí en la Imagen 30 se observa claramente a las patologías de mayor influencia que existen en este tramo del canal y por su severidad vemos es la Grieta Severa con 2.40 m2. Y la Imagen 31 nos demuestra el porcentaje de las áreas afectadas y no afectadas.

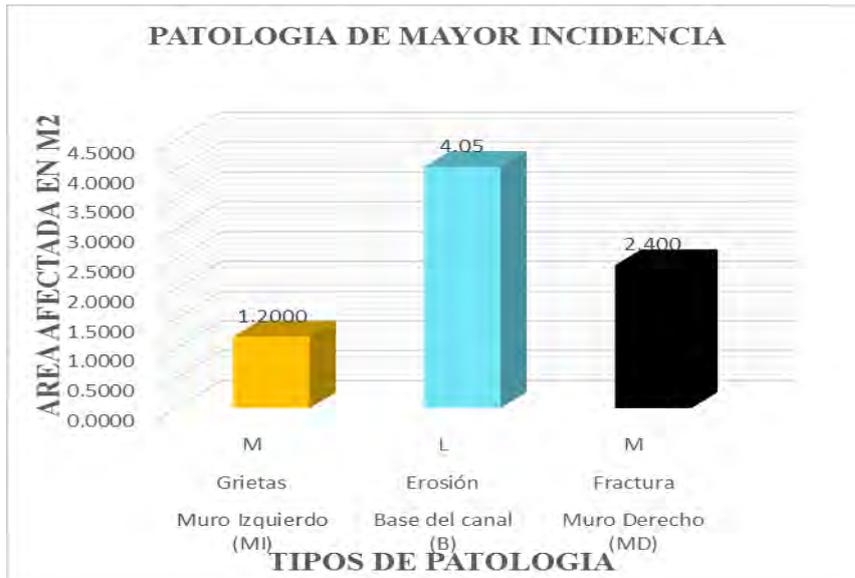
Imagen 33. Patologías de mayor incidencia en la UM-09

Interpretación: Aquí en la Imagen 33 se observa claramente a las patologías de mayor influencia que existen en este tramo del canal y por su severidad vemos es la Fractura Moderada con 2.40 m². Y la Imagen 34 nos demuestra el porcentaje de las áreas afectadas y no afectadas y se refleja claramente la más afectada es el Muro Derecho por la gravedad de la patología.

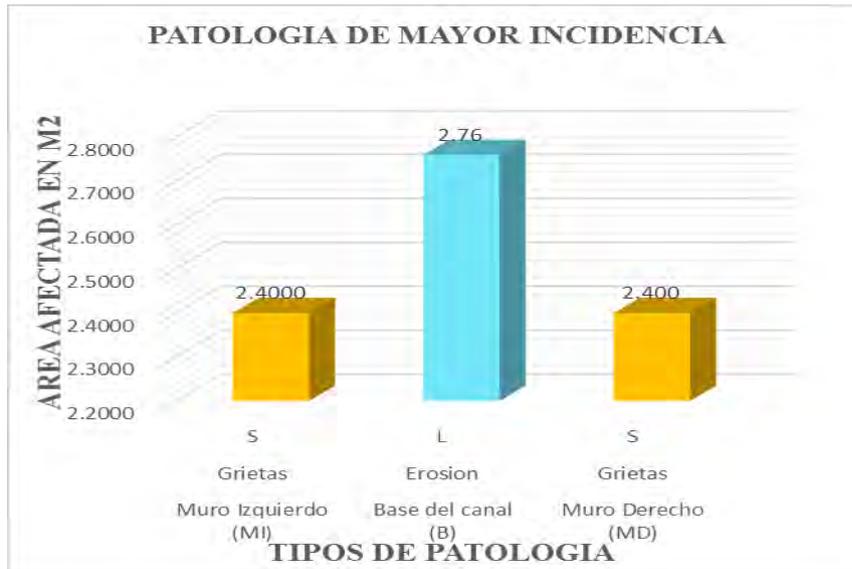
Imagen 36. Patologías de mayor incidencia en la UM-10

Interpretación: Aquí en la Imagen 36 se observa claramente a las patologías de mayor influencia que existen en este tramo del canal y por su severidad vemos es la Grieta Severa con 2.40 m². Y la Imagen 37 nos demuestra el porcentaje de las áreas afectadas y no afectadas y se refleja claramente la más afectada es el Muro Derecho y el Muro Izquierdo por la gravedad de la patología.

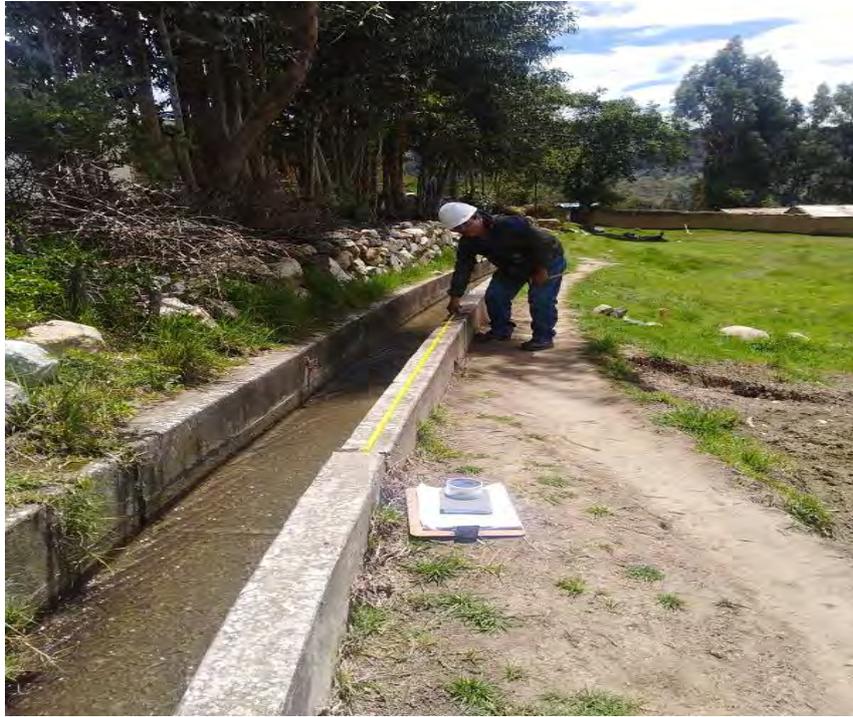
Foto 2: observando las grietas

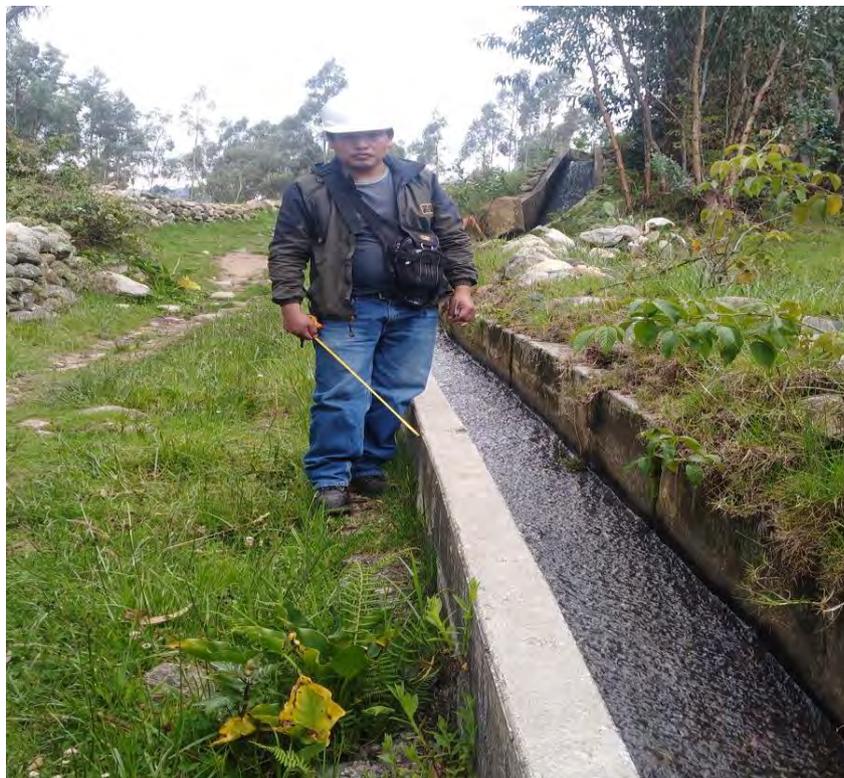
Foto 3: Midiendo la Fractura

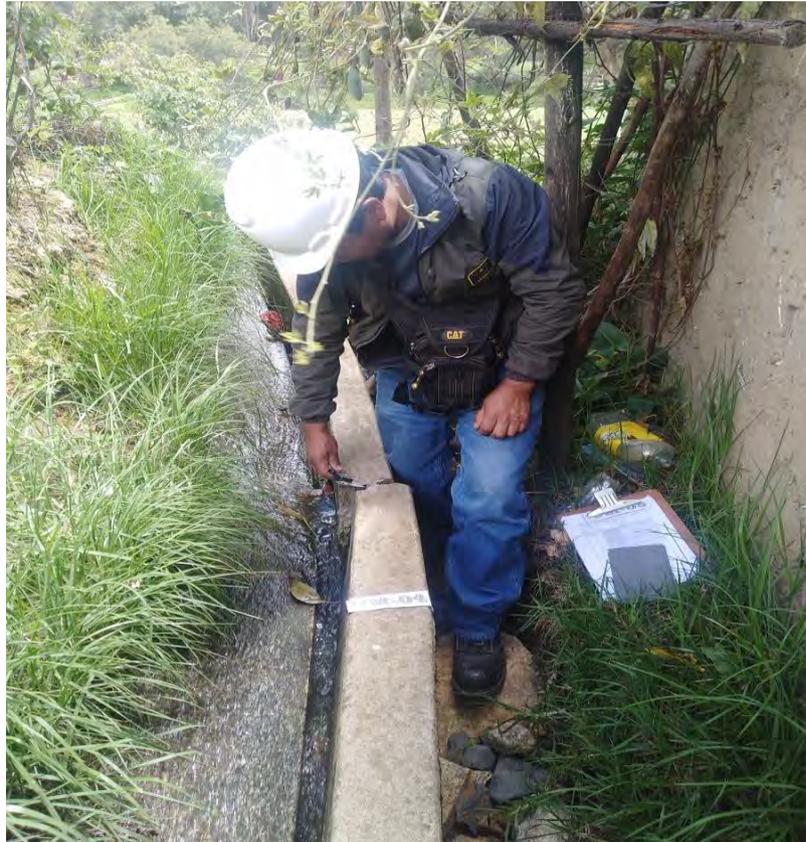
Foto 4: observando las la fractura

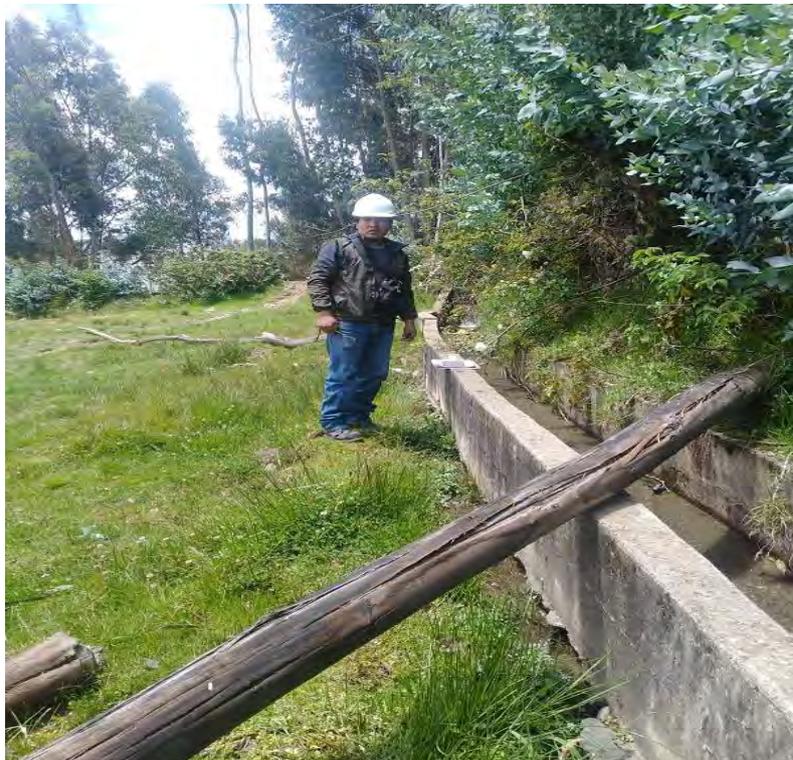
Foto 5: Midiendo las grietas

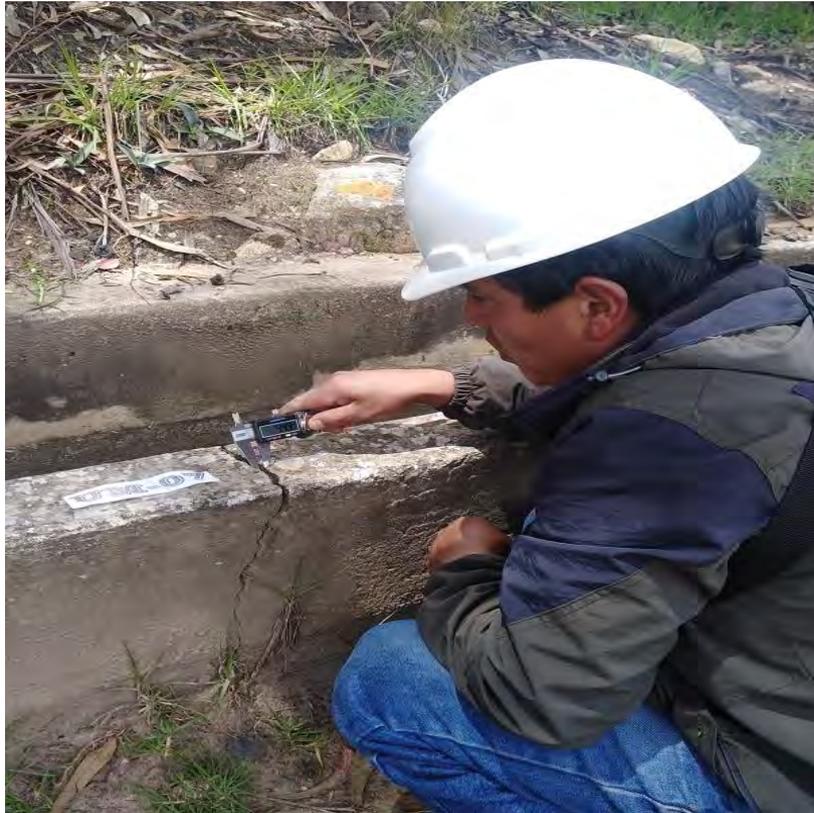
Foto 6: observando las Erosión
