**UNIVERSIDAD CATÓLICA LOS ÁNGELES  
CHIMBOTE**

**DETERMINACIÓN Y EVALUACIÓN DE LAS  
PATOLOGÍAS DEL CONCRETO EN EL CANAL DE  
RIEGO WICSU ENTRE LA PROGRESIVA 2+000KM A  
3+000KM DE LA LOCALIDAD DE PACHACOTO,  
DISTRITO DE CATAK, PROVINCIA DE RECUAY,  
DEPARTAMENTO DE ANCASH – 2019**

**TESIS PARA OPTAR EL TÍTULO PROFESIONAL DE  
INGENIERO CIVIL**

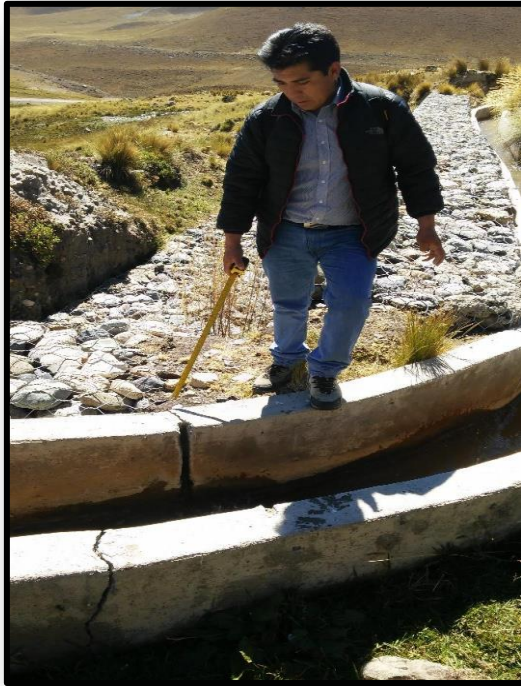
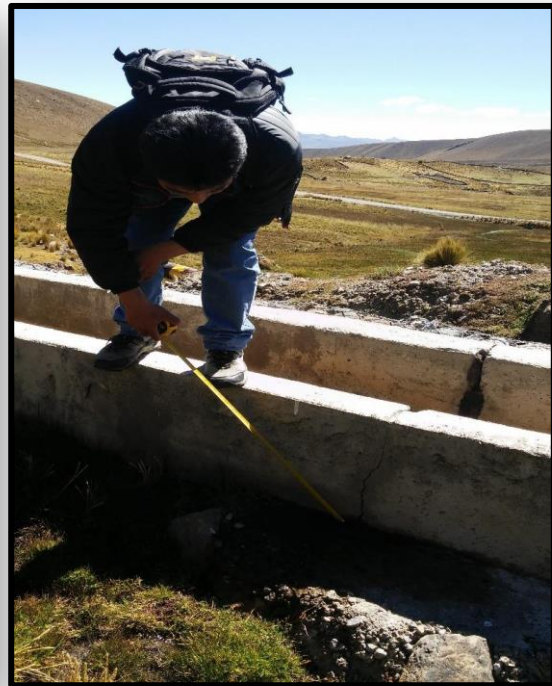
**Fotografía N° 1: Evidencia de grietas en el canal**

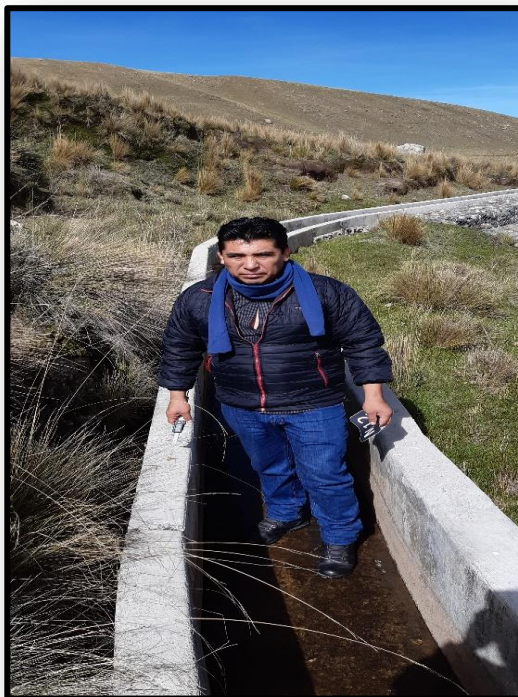
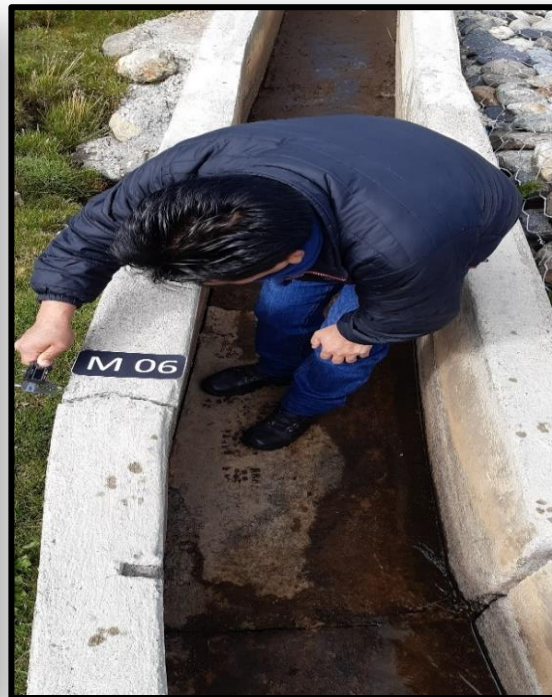
**Fotografía N°2: Vista panorámica y presencia de grieta estructural en el concreto del canal.**
