DETERMINACIÓN Y EVALUACIÓN DE LAS PATOLOGÍAS  
DEL CONCRETO EN SOBRECIMIENTOS, COLUMNAS,  
VIGAS Y MUROS DE ALBAÑILERÍA CONFINADA DEL  
CERCO PERIMÉTRICO DE LA INSTITUCIÓN EDUCATIVA  
N° 88229 SAN JUAN, DISTRITO DE CHIMBOTE,  
PROVINCIA DEL SANTA, REGIÓN ÁNCASH, NOVIEMBRE  
- 2019

**TESIS PARA OPTAR EL TÍTULO PROFESIONAL DE  
INGENIERO CIVIL**

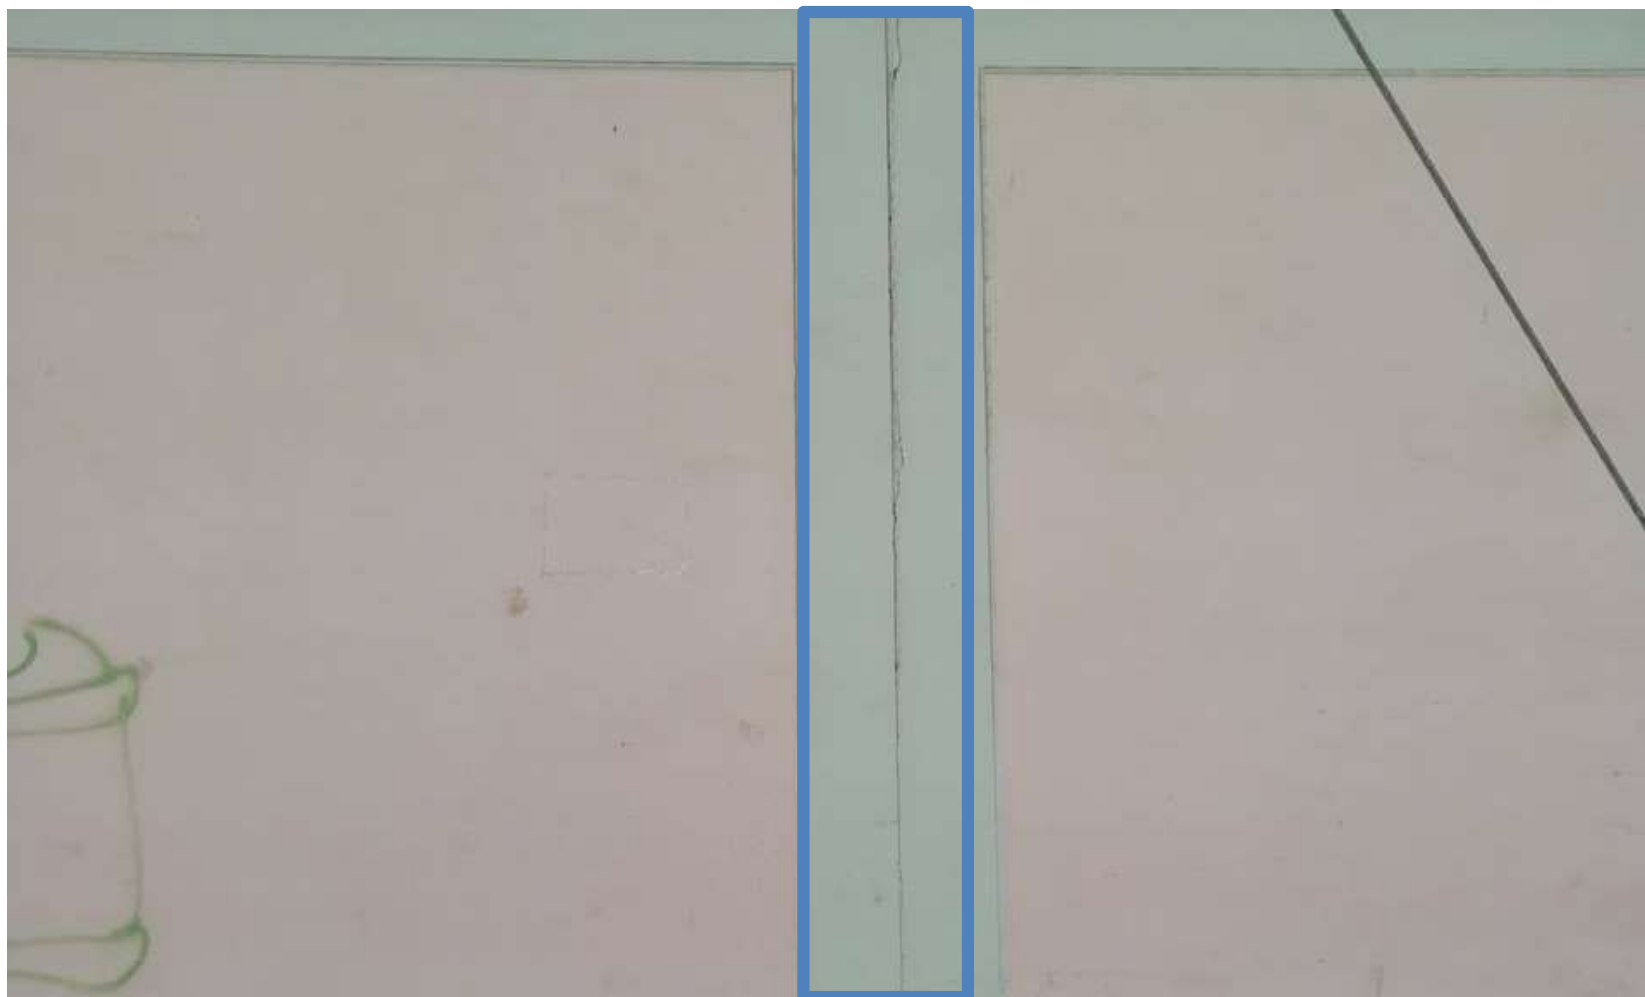
**Fotografía 6:** Vista de la patología Grieta presente en la Columna de la Unidad Muestral 17 del Cerco Perimétrico de la Institución Educativa N° 88229 San Juan, Distrito de Chimbote, provincia del Santa, región Áncash.  
Fuente: Elaboración propia. (2019).

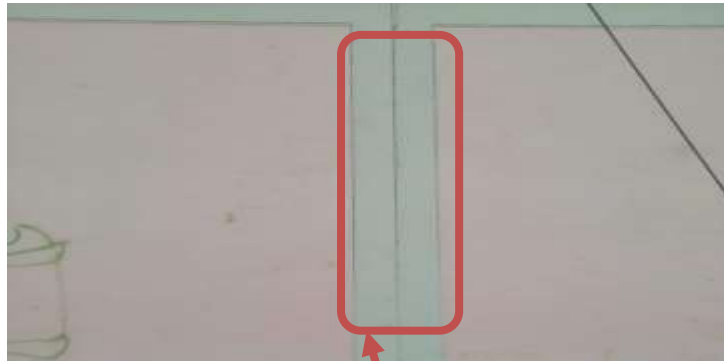
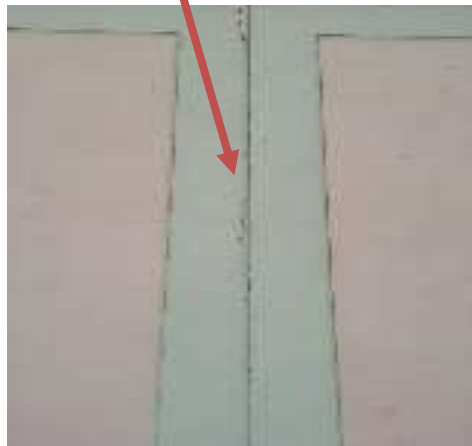
## Patología: Grieta

- **Descripción:** Las Grietas son roturas producidas debido a que se aplican esfuerzos superiores al concreto, estas exceden su resistencia y evaden su diseño.

- **Causas:** Asentamientos diferenciales de los cimientos, Falta de adherencia del revestimiento con el elemento estructural.

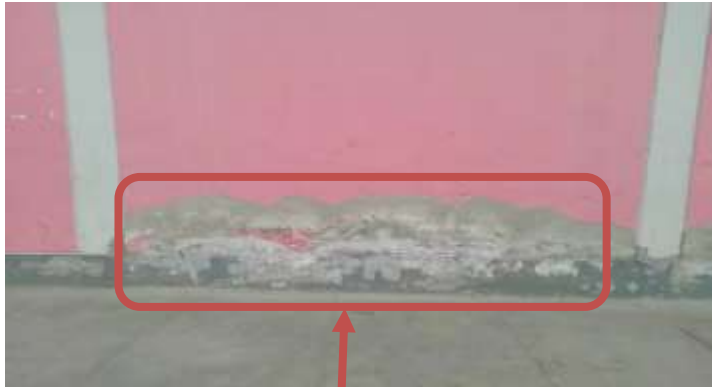
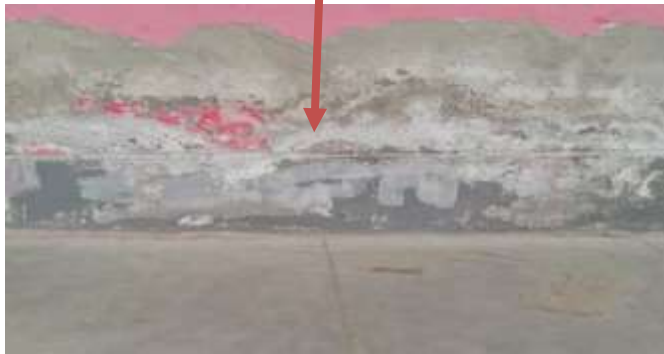
## Patología: Eflorescencia

- **Descripción:** Se denomina Eflorescencia a los cristales de sales, generalmente de color blanco, que se depositan en la superficie del revestimiento de los elementos estructurales.

- **Causas:** Alta napa freática, Provocado principalmente por el agua proveniente del riego de los jardines aledaños a la I.E., Humedad por capilaridad.

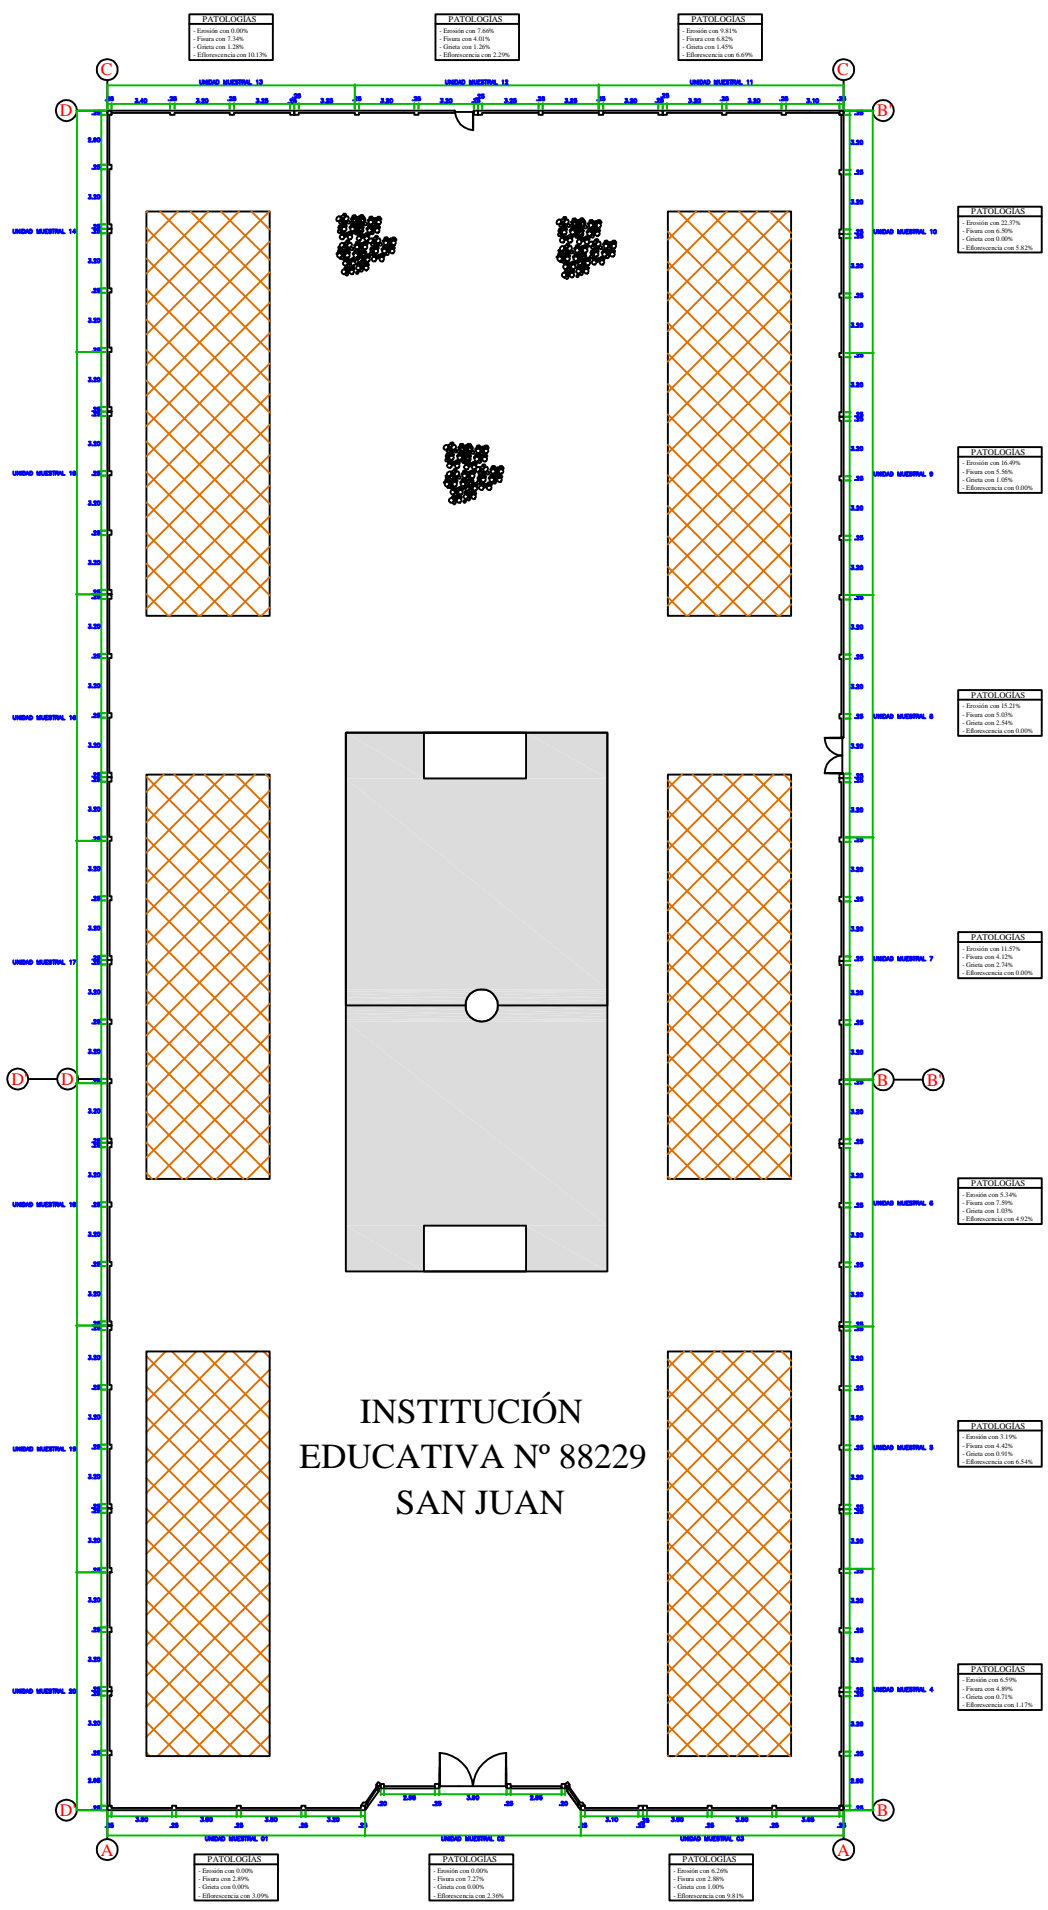
CUADRO GENERAL	
<b>PATOLOGIAS</b>	
- Erosión con 5.39%	
- Fisura con 5.40%	
- Grieta con 1.07%	
- Efiliorescencia con 7.60%	
<b>NIVEL DE SEVERIDAD</b>	
- Leve con 10.42%	
- Moderado con 8.23%	
- Severo con 0.81%	
- Sin Patologías con 80.54%
