**“DETERMINACIÓN Y EVALUACIÓN DE LAS  
PATOLOGIAS DEL CONCRETO ARMADO EN  
VIGAS Y COLUMNAS DEL PUENTE  
CHAQUIHUAYCCO, DISTRITO SAN JUAN  
BAUTISTA, PROVINCIA HUAMANGA, REGIÓN  
AYACUCHO – 2019”.**

**TRABAJO DE INVESTIGACIÓN PARA OPTAR EL  
GRADO ACADÉMICO DE BACHILLER EN  
INGENIERIA CIVIL**

**CHUCHON PRADO, SANDRO ALLEN**

“Determinación y evaluación de las patologías del concreto armado en vigas y columnas del puente Chaquihuaycco, Distrito San Juan Bautista, Provincia Huamanga, Región Ayacucho – 2019”.

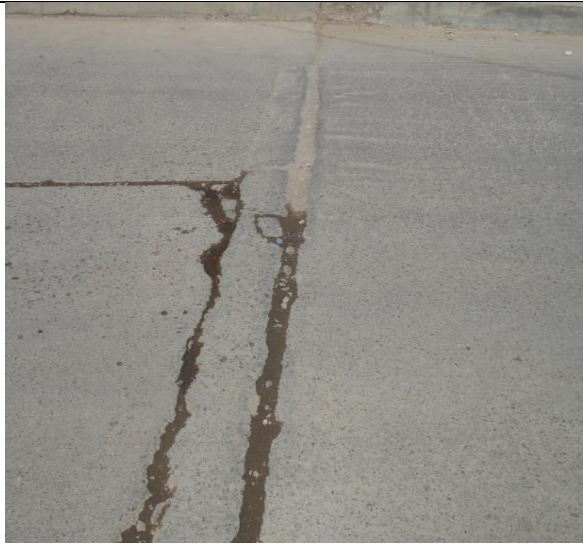
Del resultado de la evaluación con ficha técnica se verifica que la losa presenta patología de 0.75% mientras el 99.3% no está afectada con ninguna patología como desprendimiento de concreto, grietas, fisura y corrosión de acero, a continuación se muestra en el cuadro siguiente los porcentajes de daños en la superficie de la losa.

<p>■ AREA AFECTADA ■ AREA NO AFECTADA</p>
<p><i>Figura 16 Patología en la losa del puente</i> <i>Fuente: Elaboración propia</i></p>	<p><i>Figura 17 Porcentaje de Área afectada a C</i> <i>Fuente: Elaboración propia</i></p>

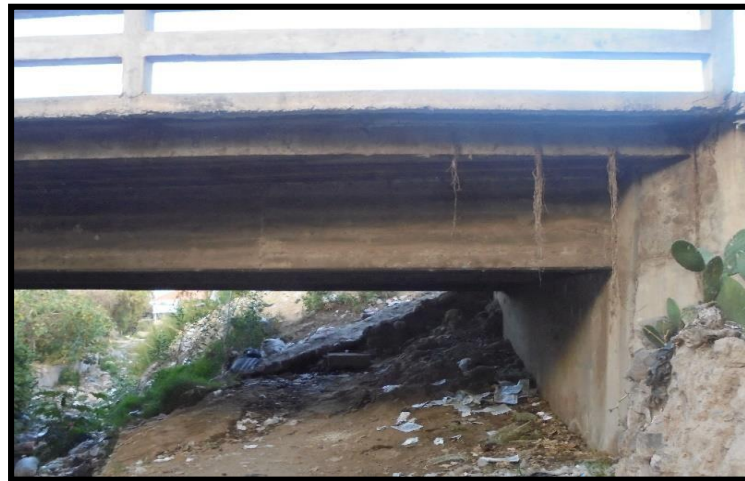
Del resultado de la evaluación con física y mediante ficha técnica de campo se verifica que en la sección de 48 m<sup>2</sup> de superficie de la viga solo el 0.42% está afectada con patologías mientras el 99.6% no presenta fallas.

Figura 18 Patología en la Viga del puente  
Fuente: Elaboración propia

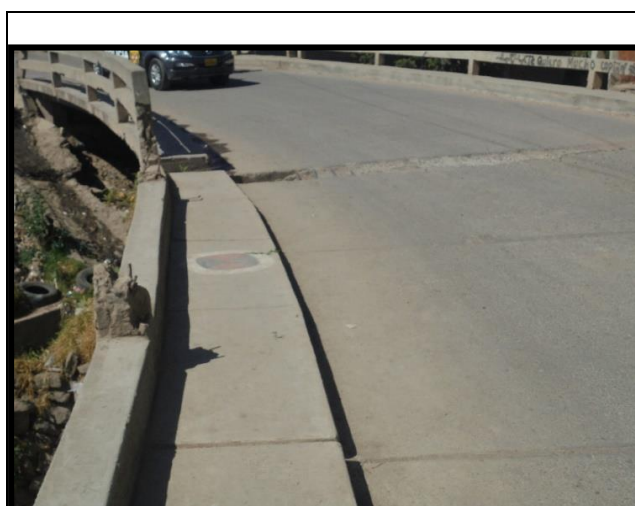
De los resultados agrupados en las fichas patológicas respecto a la baranda se puede verificar que el 42 % presenta patología diversos como es desprendimiento del concreto, grietas, fisura y corrosión de acero, mientras el 58% mantiene un área no afectada, por lo que este elemento de la estructura no tiene una función estructural en el puente, a continuación se muestra los resultados del procesamiento de datos.

Figura 20 Patología en la Baranda del puente  
Fuente: Elaboración propia

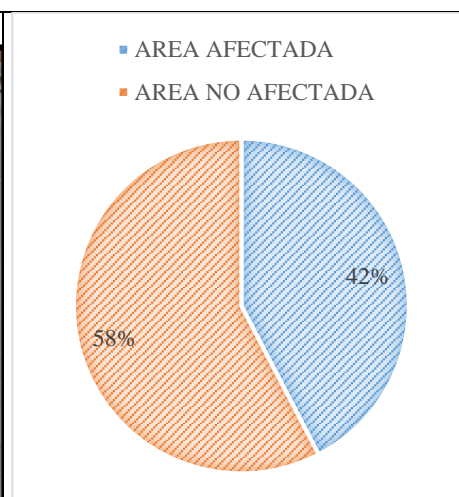
Figura 21 Patología en la Baranda del puente  
Fuente: Elaboración propia

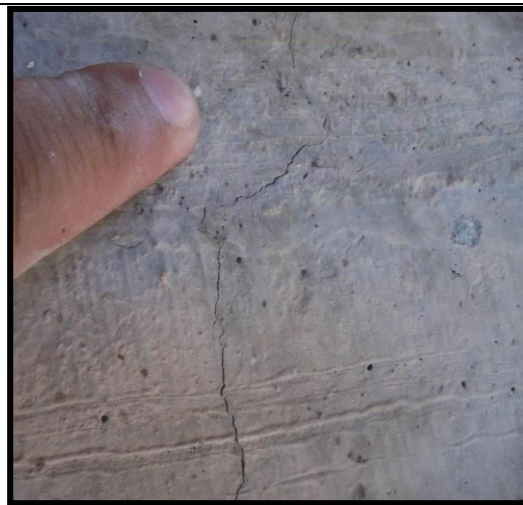
*Figura 22 Fisuras en la Viga 1  
Fuente: Elaboración propia*

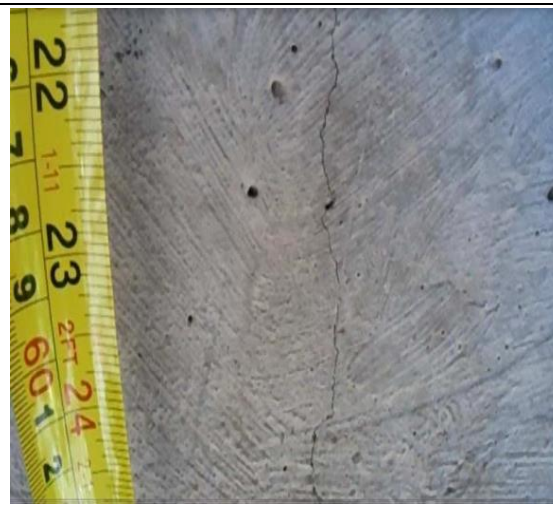
*Figura 23 Fisuras en la viga 2  
Fuente: Elaboración propia*

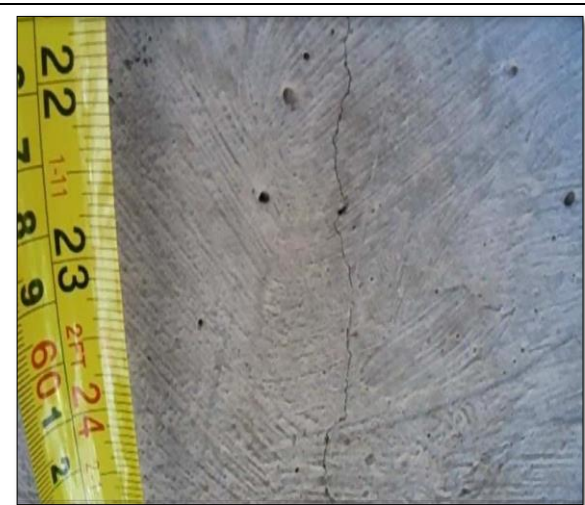
*Figura 24 Fisuras en la viga 3  
Fuente: Elaboración propia*

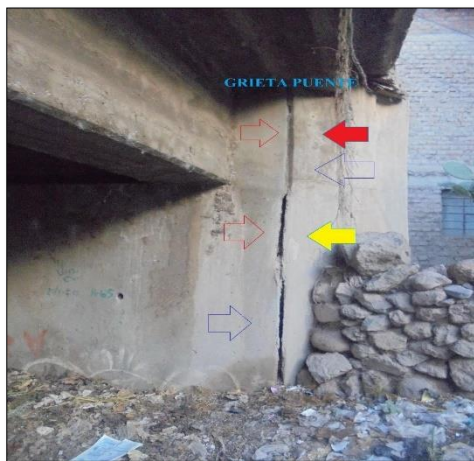
Figura 25 Fisuras en la Columna 1  
Fuente: Elaboración Propia

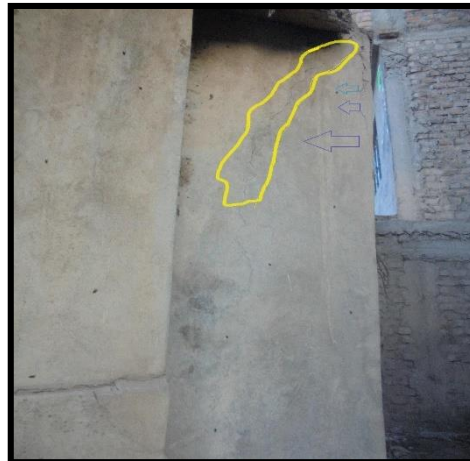
Figura 26 Fisuras en la Columna 2  
Fuente: Elaboración Propia

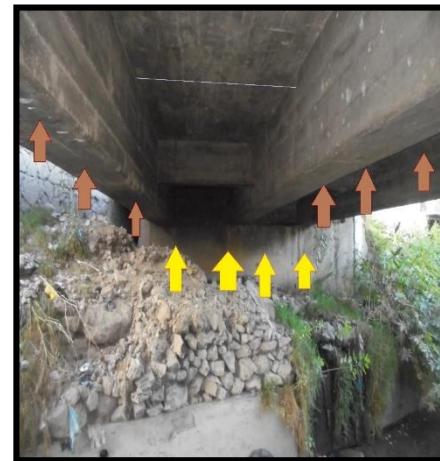
Figura 27 Fisuras en la Viga  
Fuente: Elaboración Propia

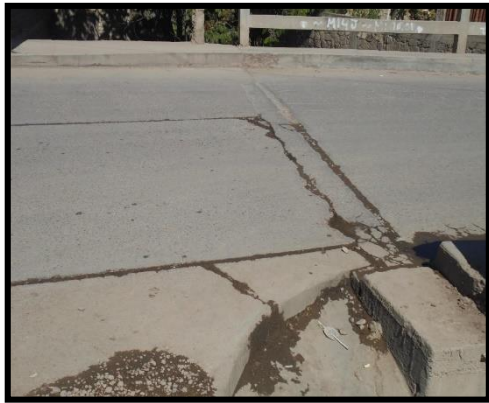
*Figura 28 Grietas en Losa altura del Pilar*  
*Fuente: Elaboración Propia*

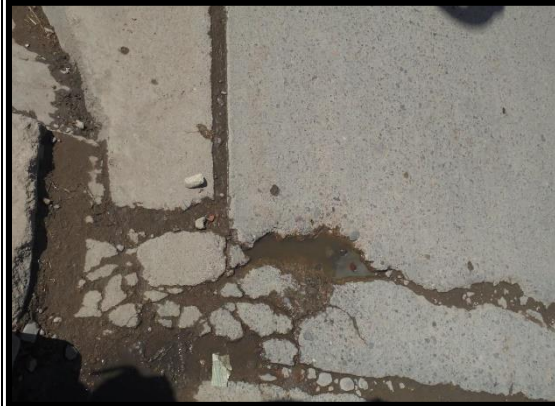
*Figura 29 Grietas Pronunciadas Junto a la Vereda*  
*Fuente: Elaboración Propia*

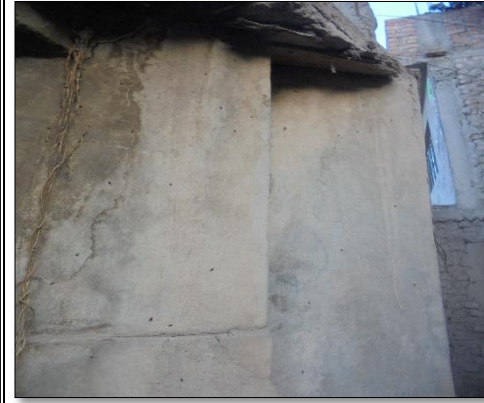
*Figura 30 Grietas Columna*  
*Fuente: Elaboración Propia*

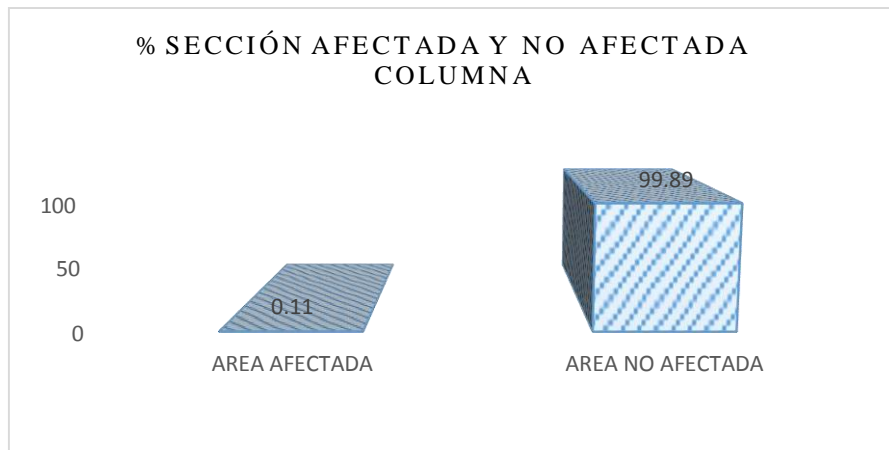
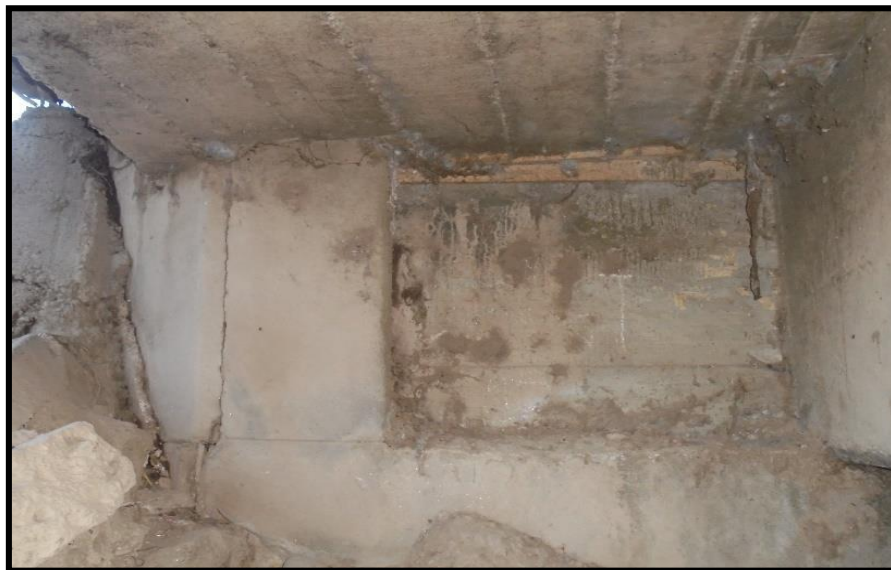
Figura N° 08 Patología en la columna 1 del puente

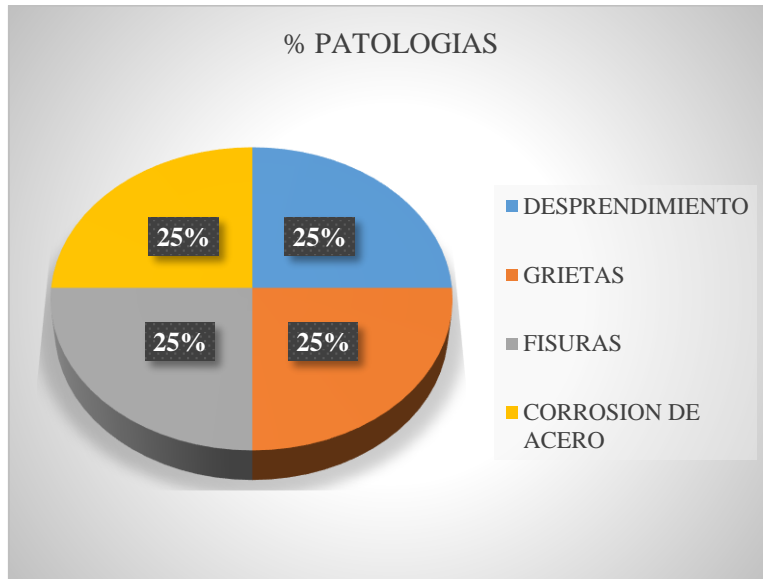
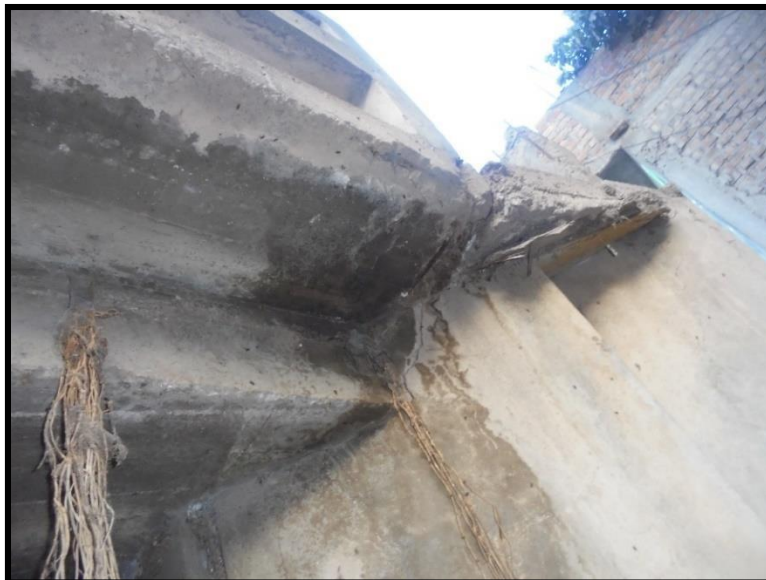
Figura N° 09 Patología en la columna 2 del puente

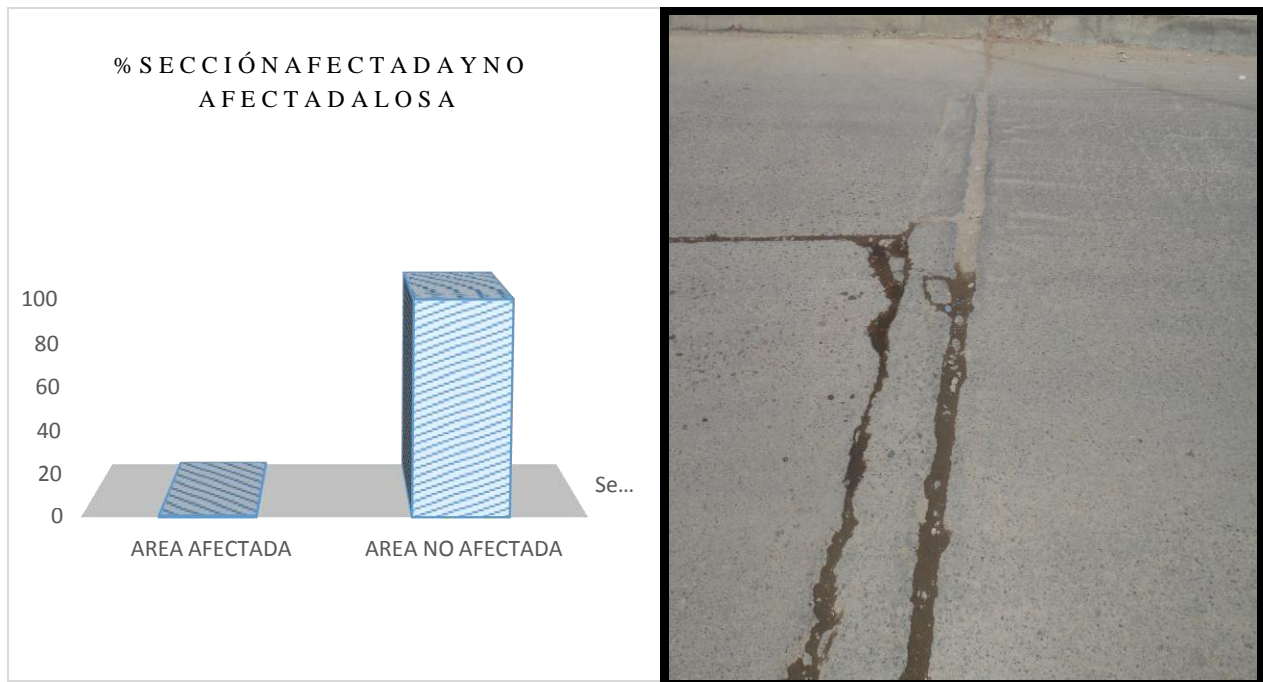
Figura N° 10 Patología en la losa del puente

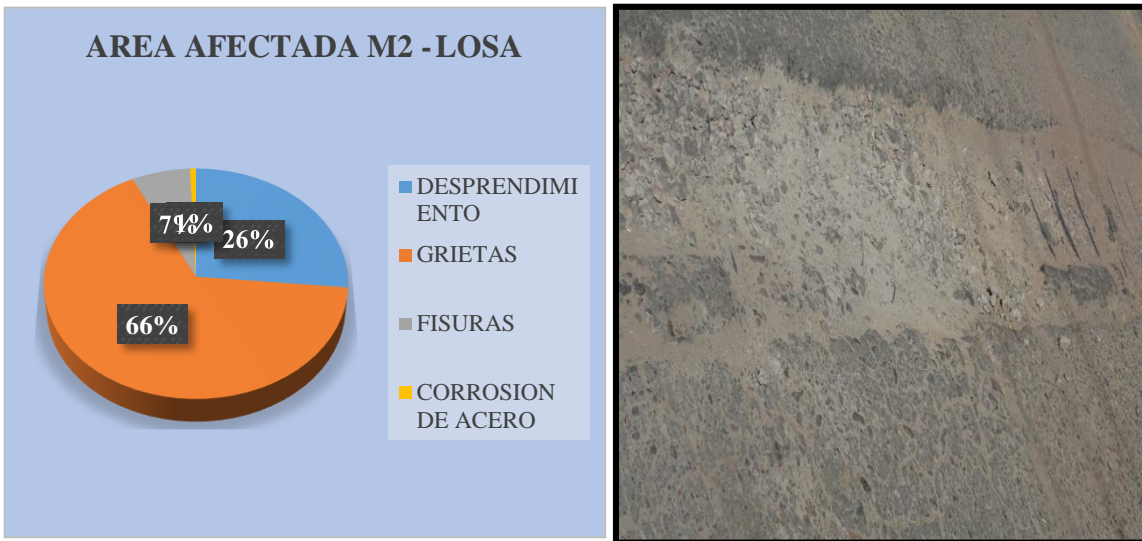
Figura N° 11 Patología en la losa del puente sección planta

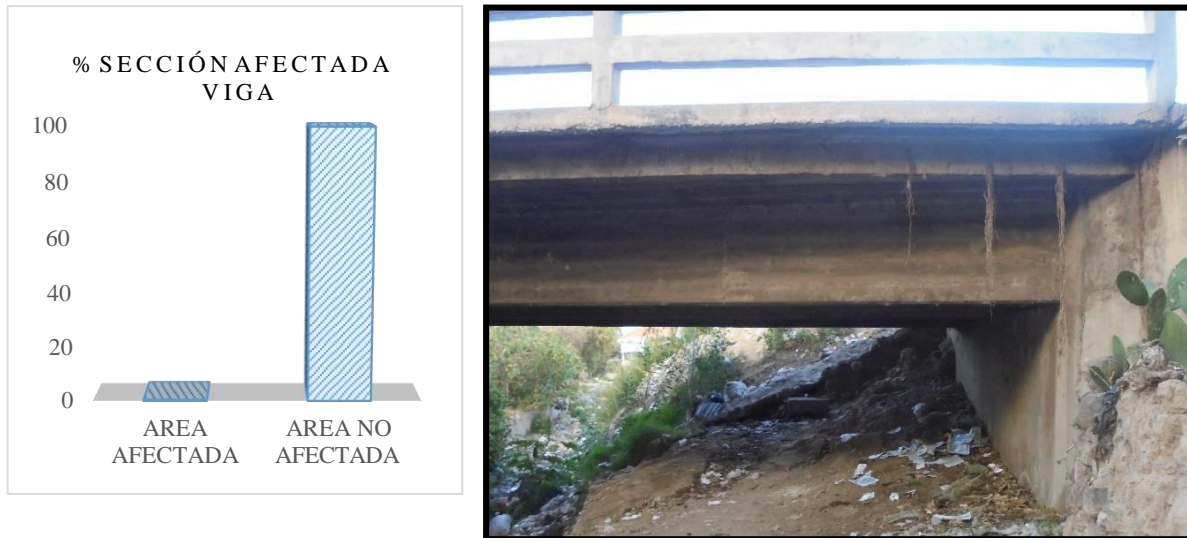
Figura N° 12 Patología en la viga del puente sección lateral 1

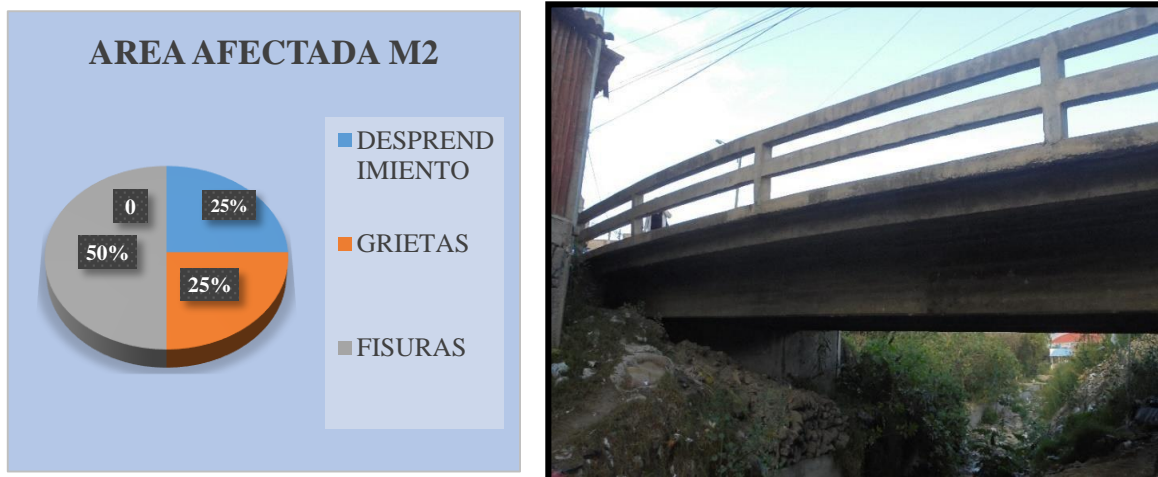
Figura N° 13 Patología en la viga del puente sección lateral 2

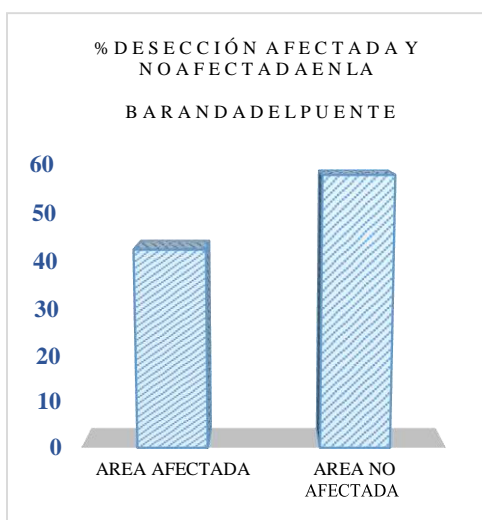
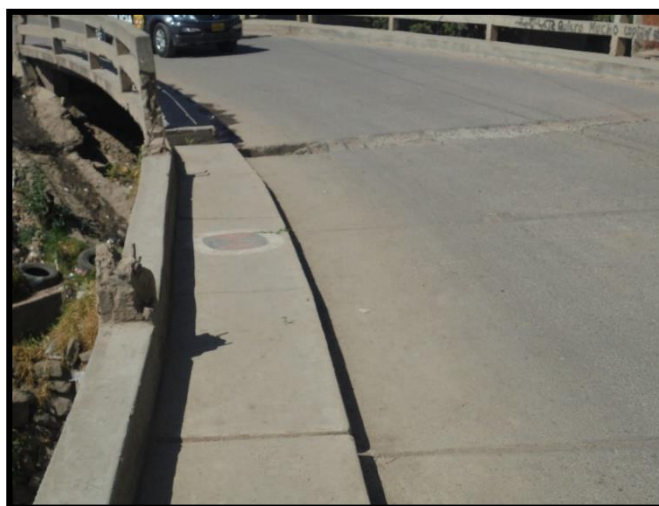
Figura N° 14 Patología en la baranda

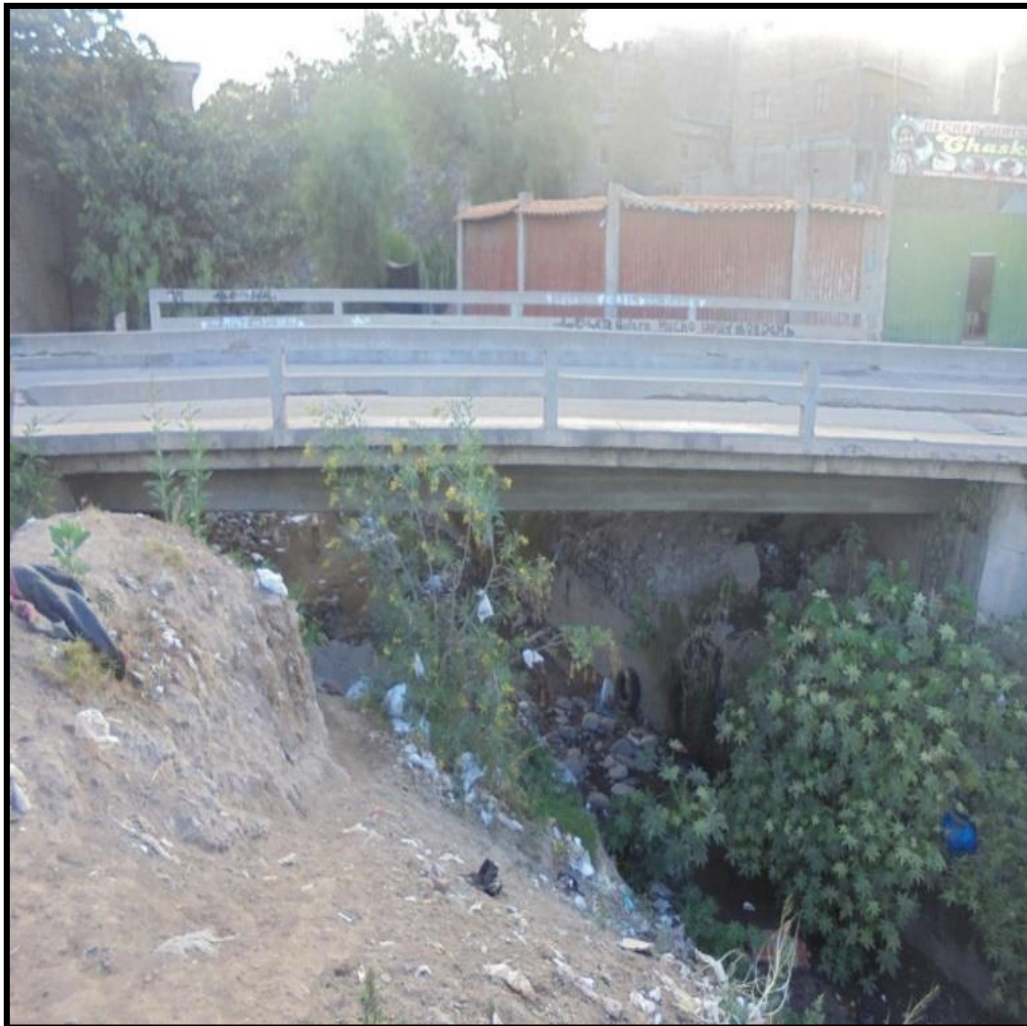
Figura N° 15 Foto panorámica del puente donde se muestra la exposición a elementos que lo deterioran.

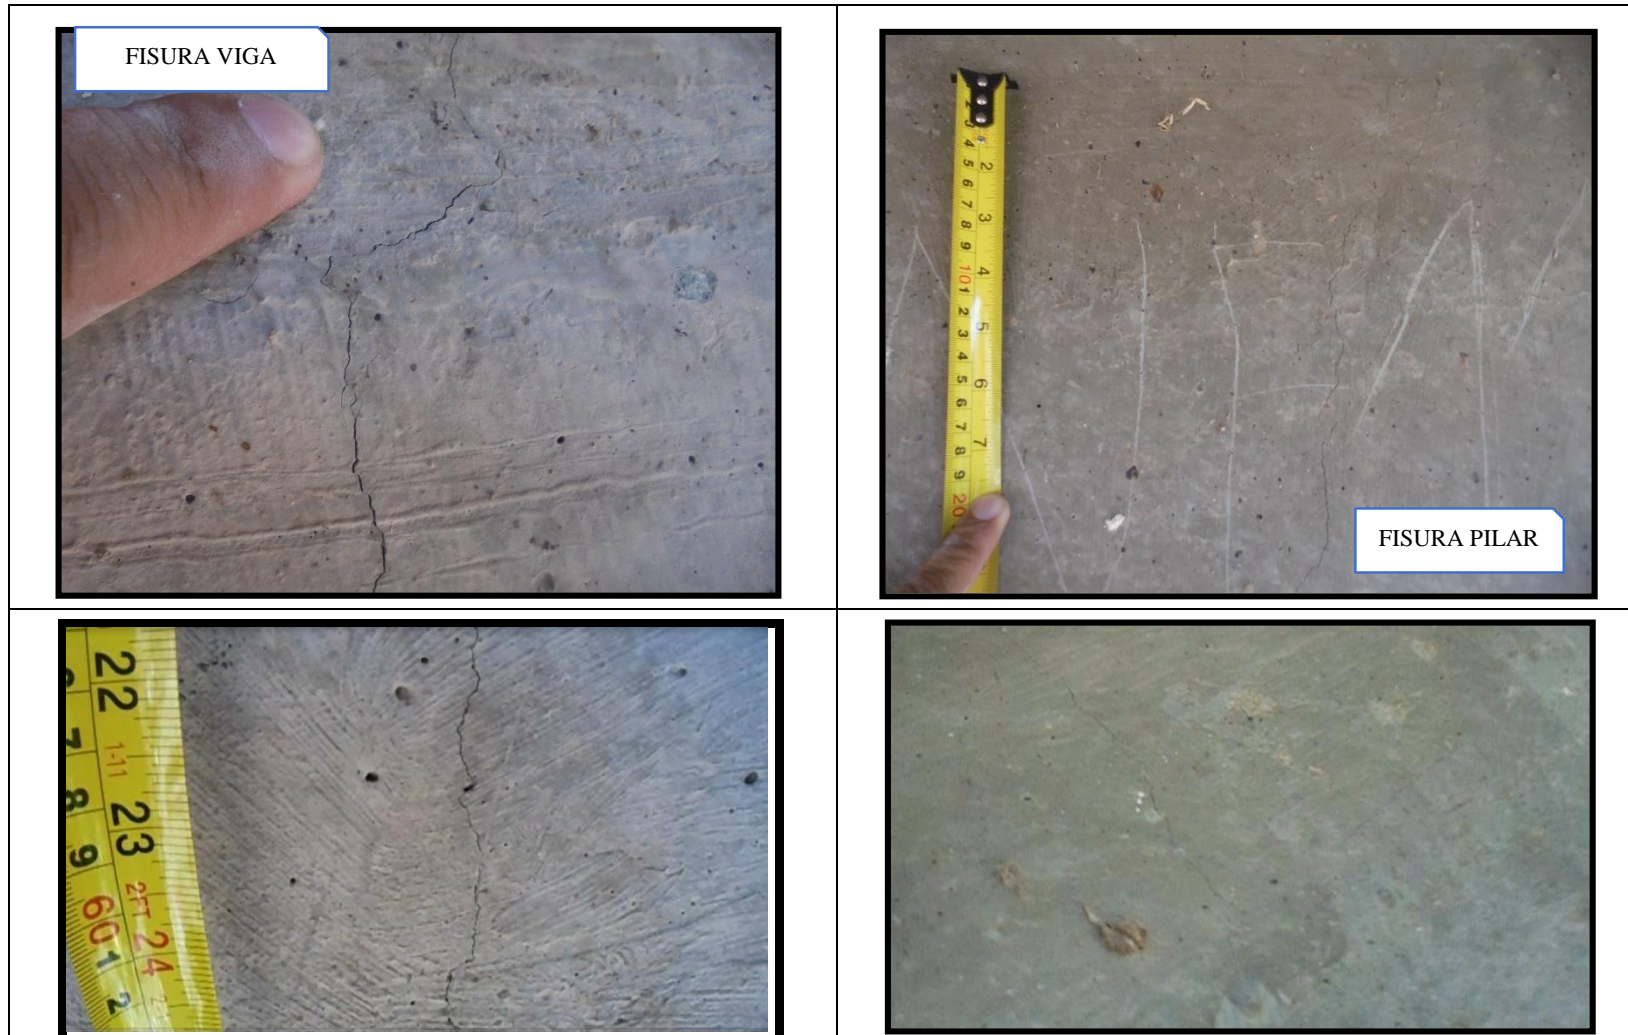
Figura N° 16 Fisuras en la viga.

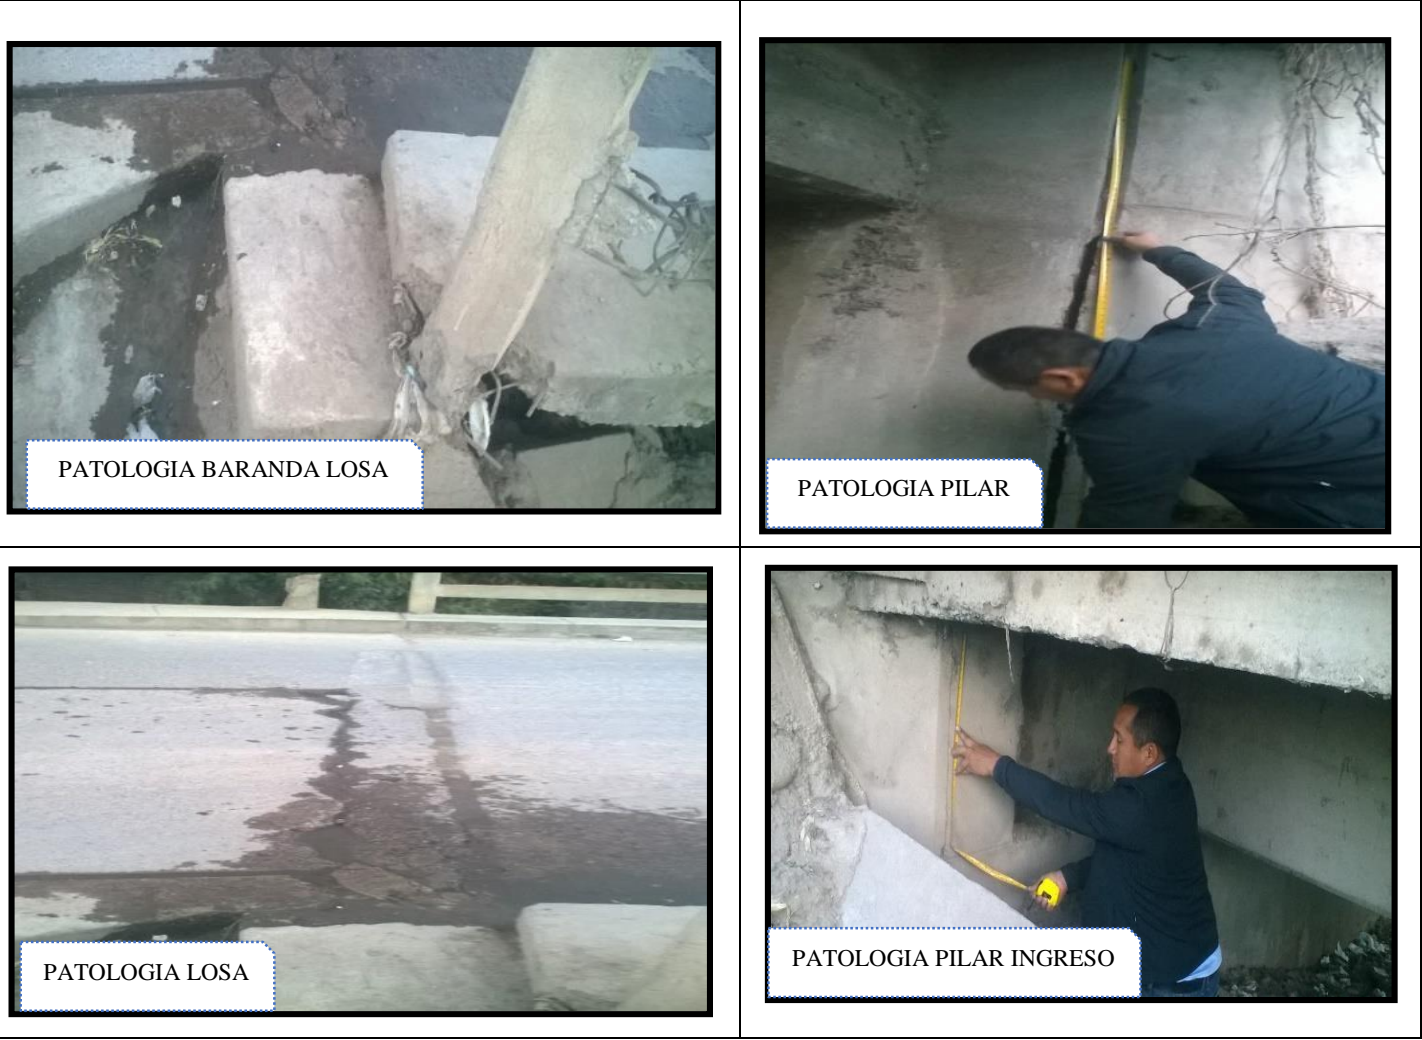
Figura N° 17 Grietas y fisuras en los elementos del puente.

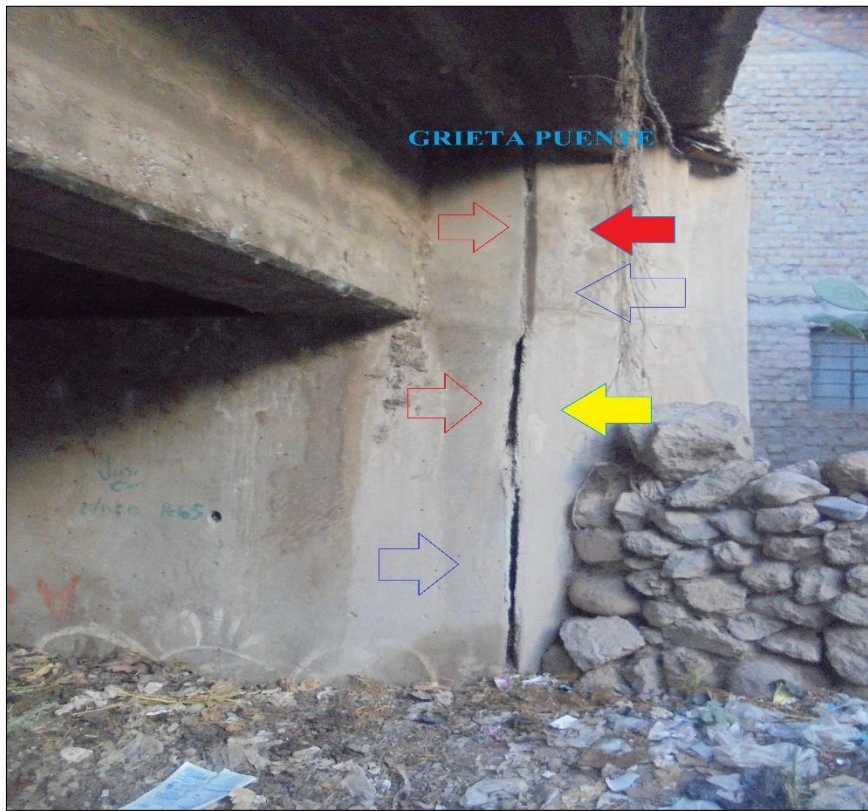
Figura N° 18 GRIETAS EN LA COLUMNA

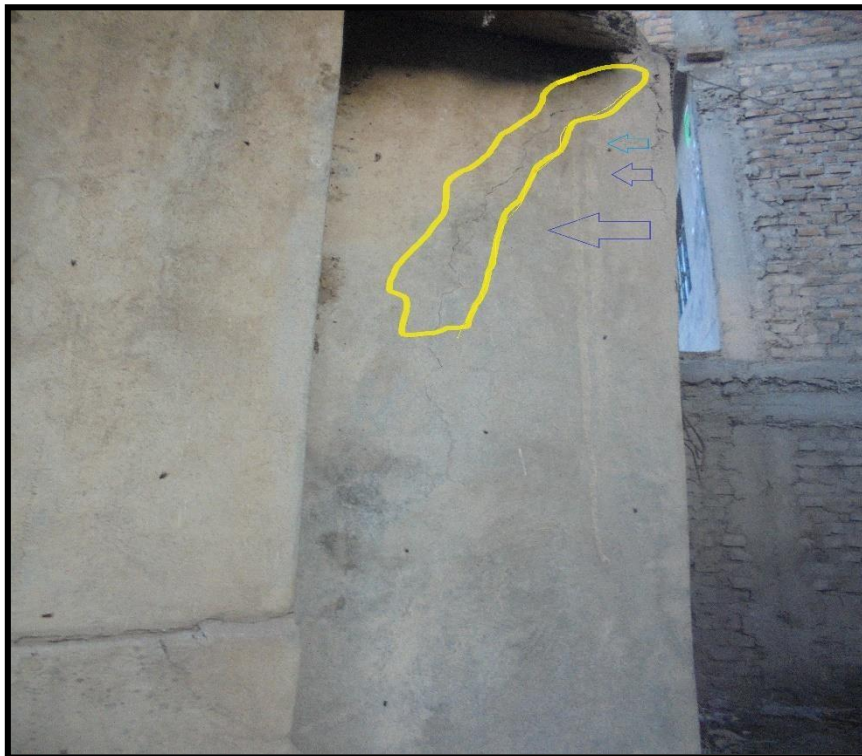
Figura N° 19 FISURAS EN LA COLUMNA

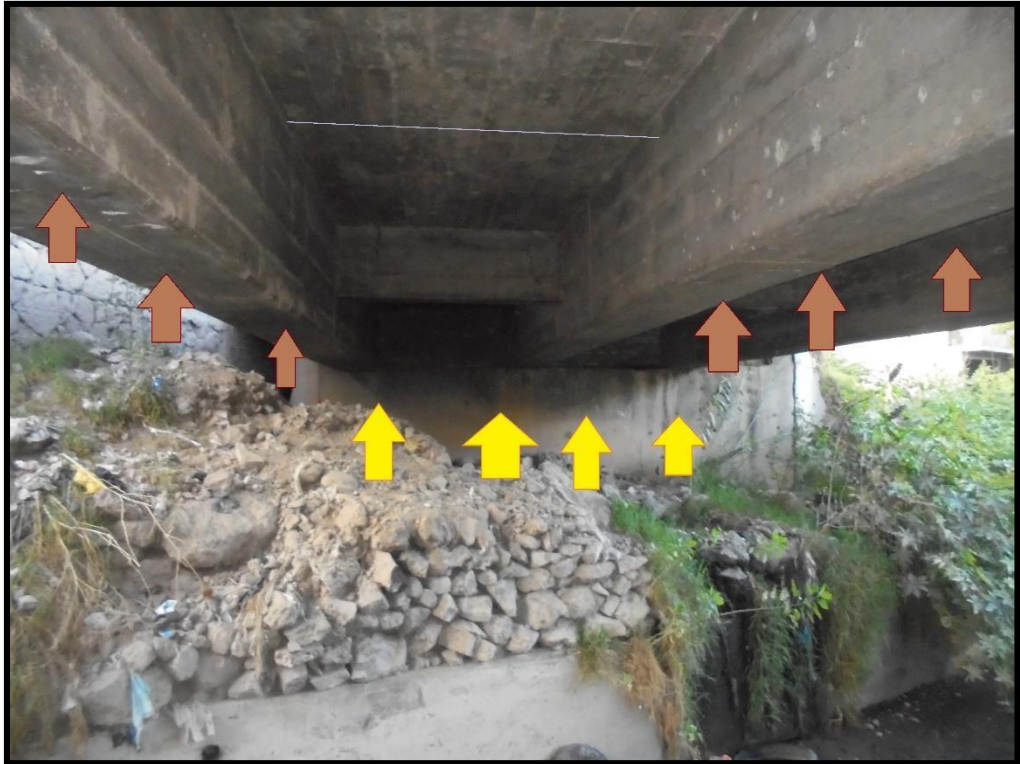
Figura N° 20 LAS FISURAS EN LA VIGA
