UNIVERSIDAD CATÓLICA LOS ÁNGELES  
CHIMBOTE

DETERMINACIÓN Y EVALUACIÓN DE LAS  
PATOLOGÍAS EN LOS ELEMENTOS DE CONCRETO Y  
MUROS DE ALBAÑILERÍA DEL CERCO DE LA  
CHATARRERIA UBICADO EN LA MANZANA A LOTE 17  
DEL PUEBLO JOVEN 1RO DE MAYO, DISTRITO DE  
NUEVO CHIMBOTE, PROVINCIA DEL SANTA, REGIÓN  
ÁNCASH, OCTUBRE-2019

**TESIS PARA OPTAR EL TÍTULO PROFESIONAL DE**  
**INGENIERA CIVIL**

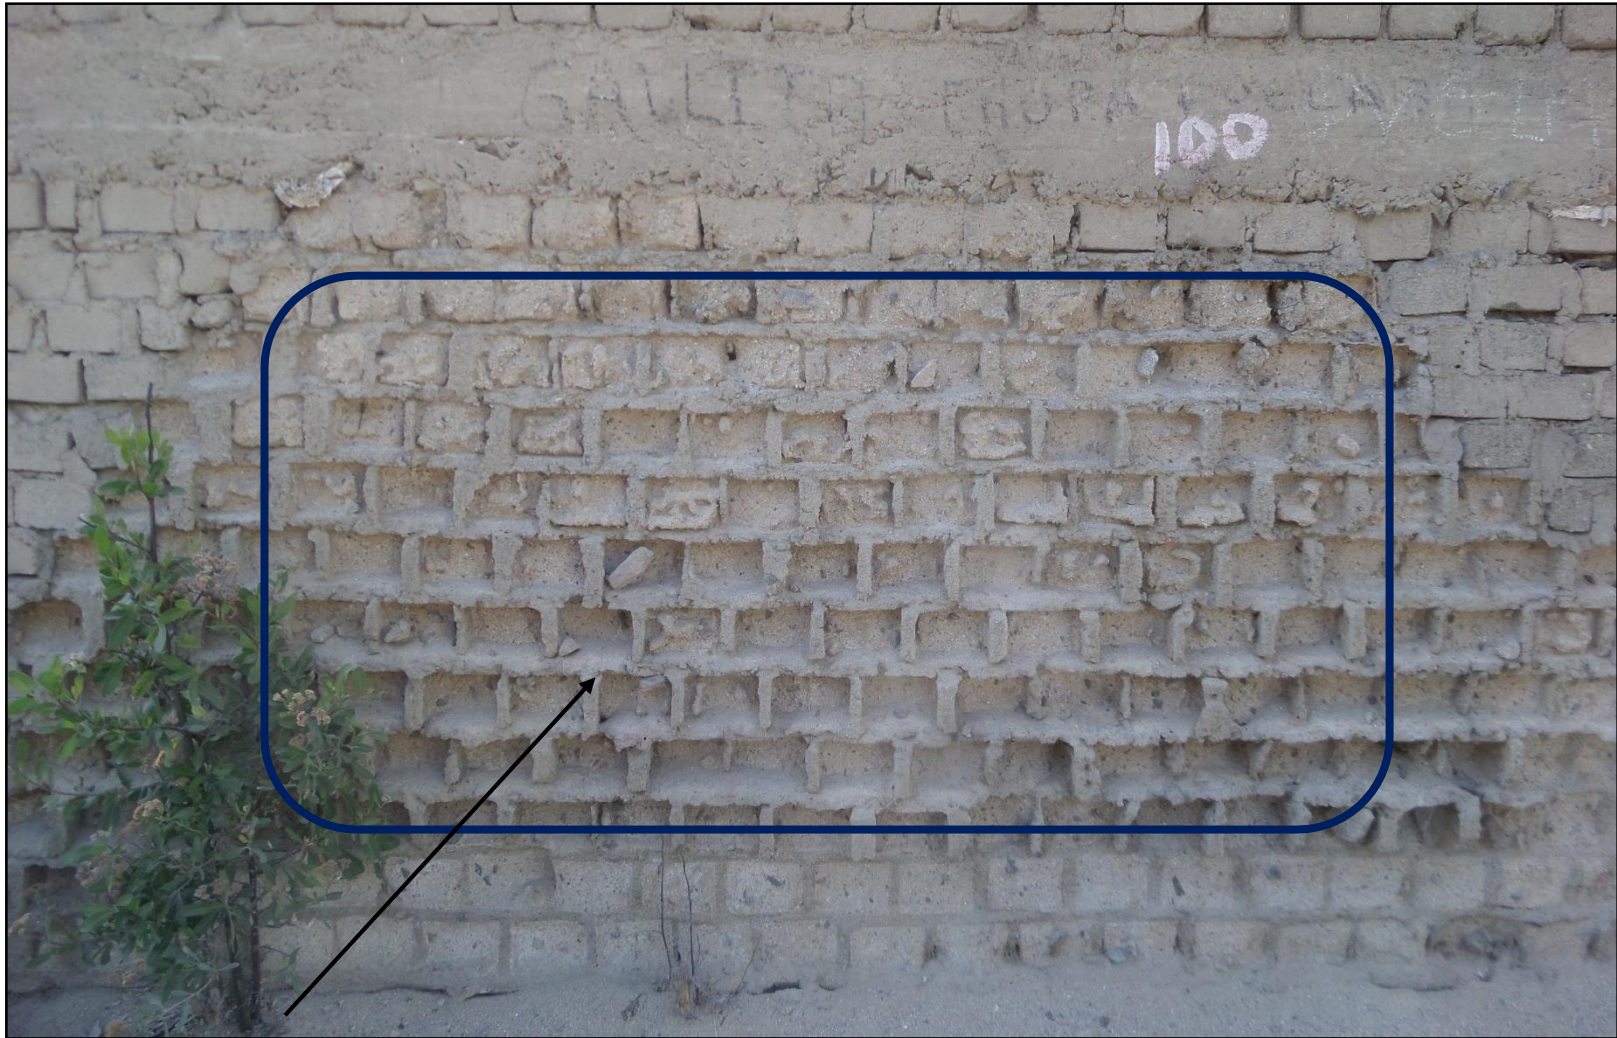
**Fotografía 03:** Erosión. (U.M.: 2 y 3)

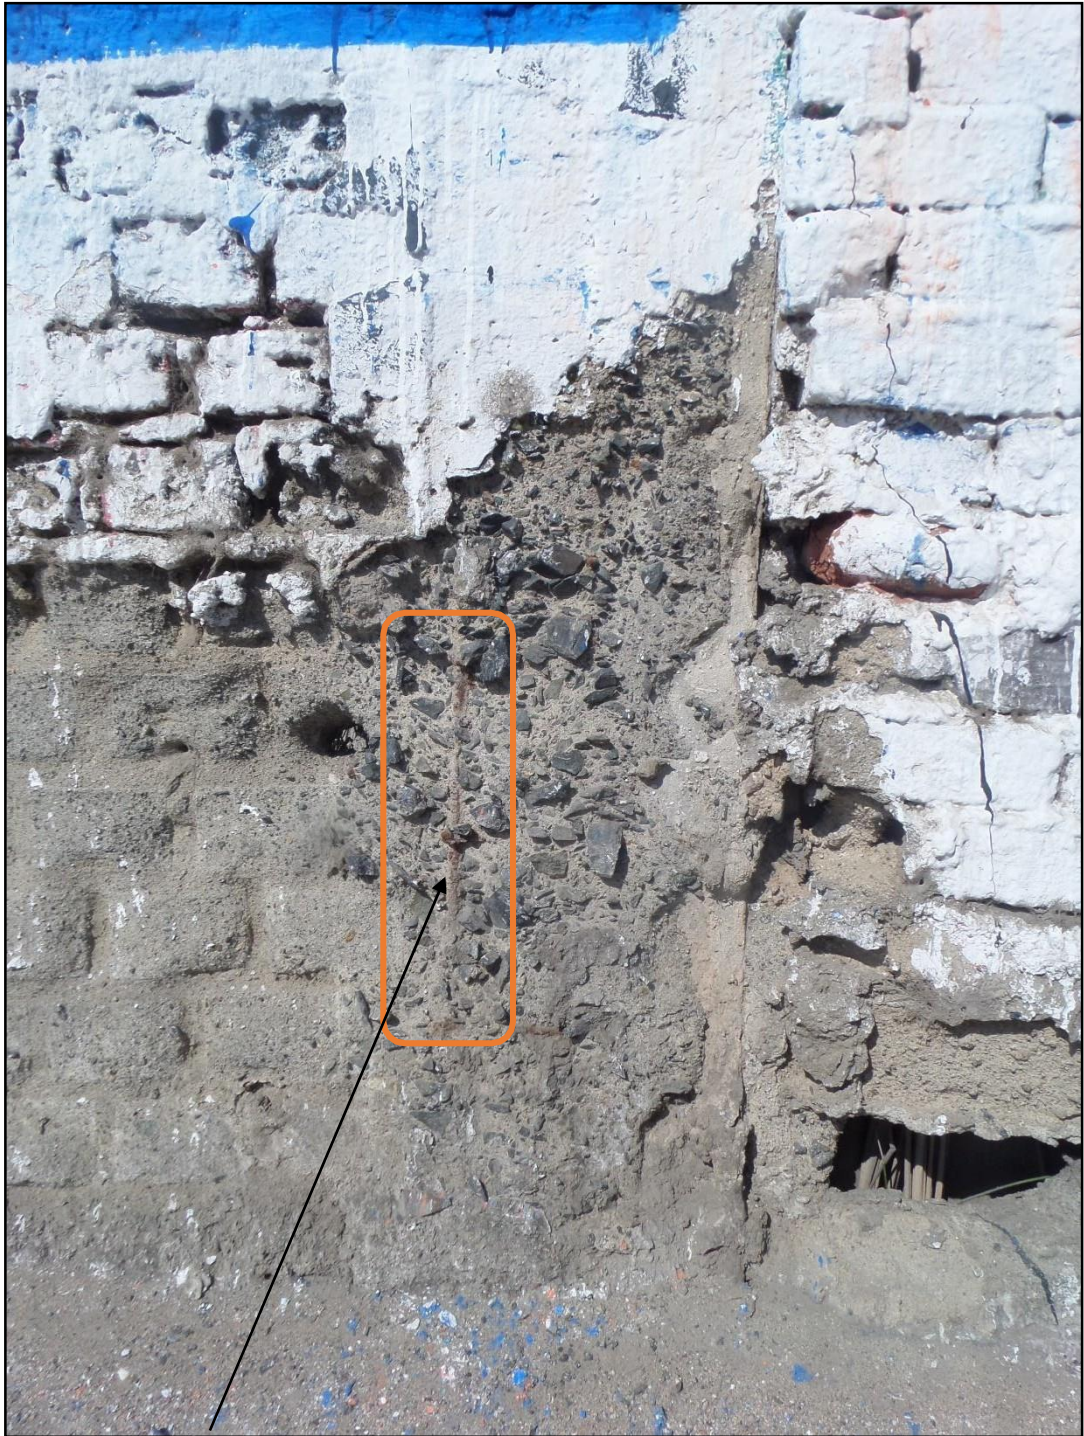
**Fotografía 06:** Corrosión. (U.M.: 6 y 10 )

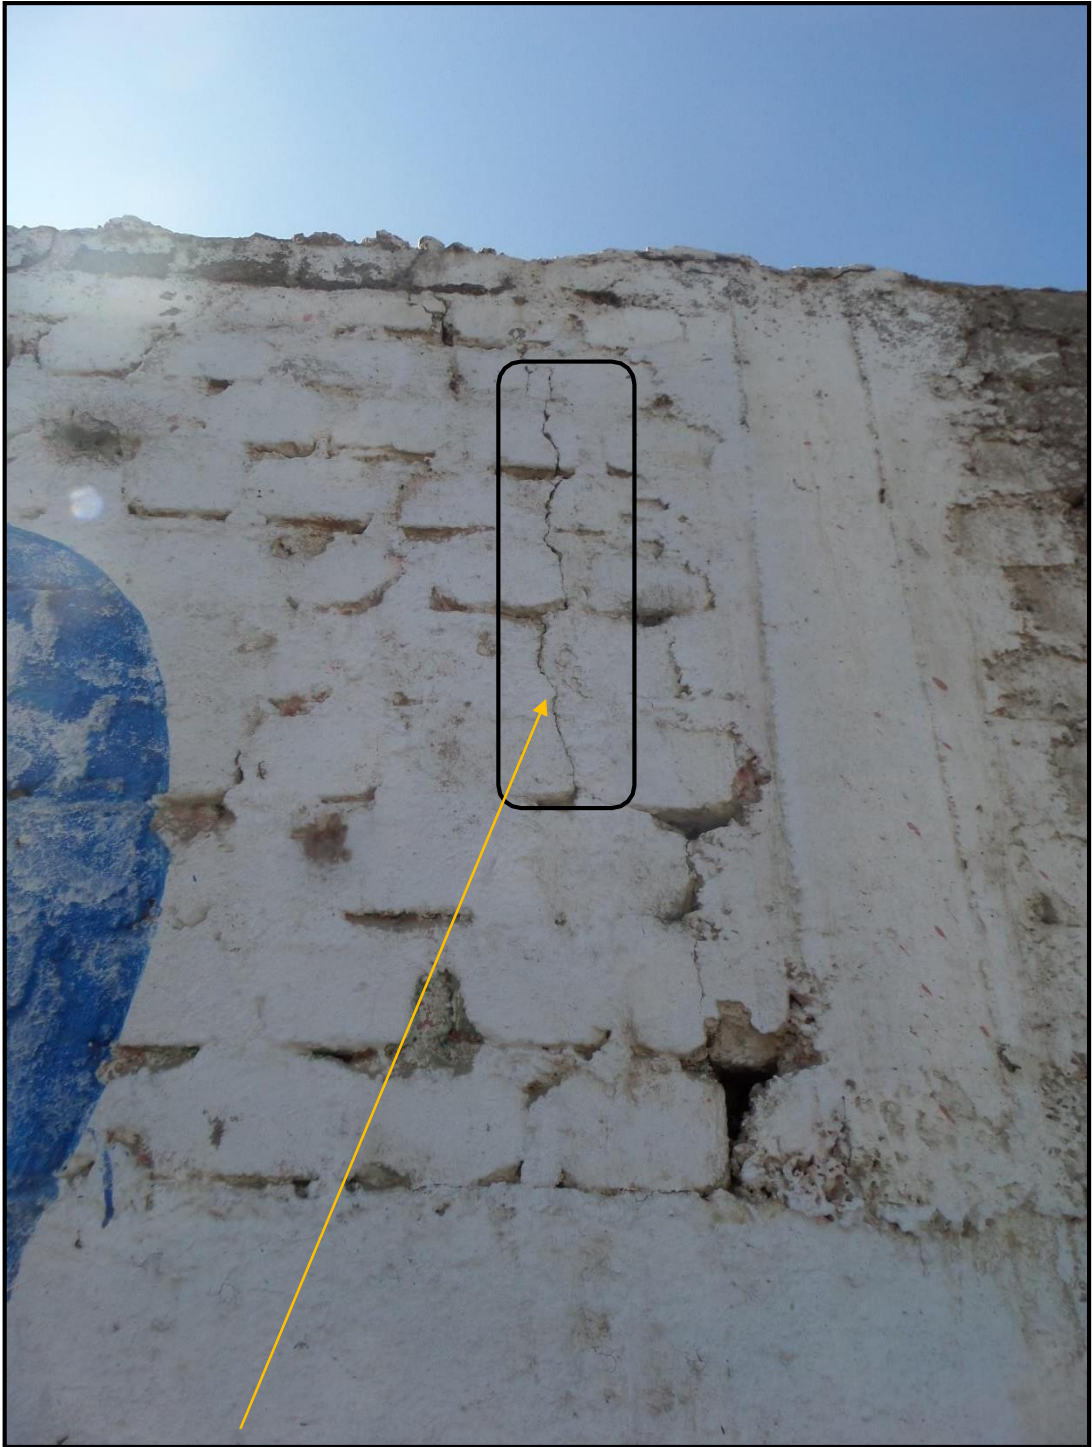
**Fotografía 07:** Grieta. (U.M. : 11)

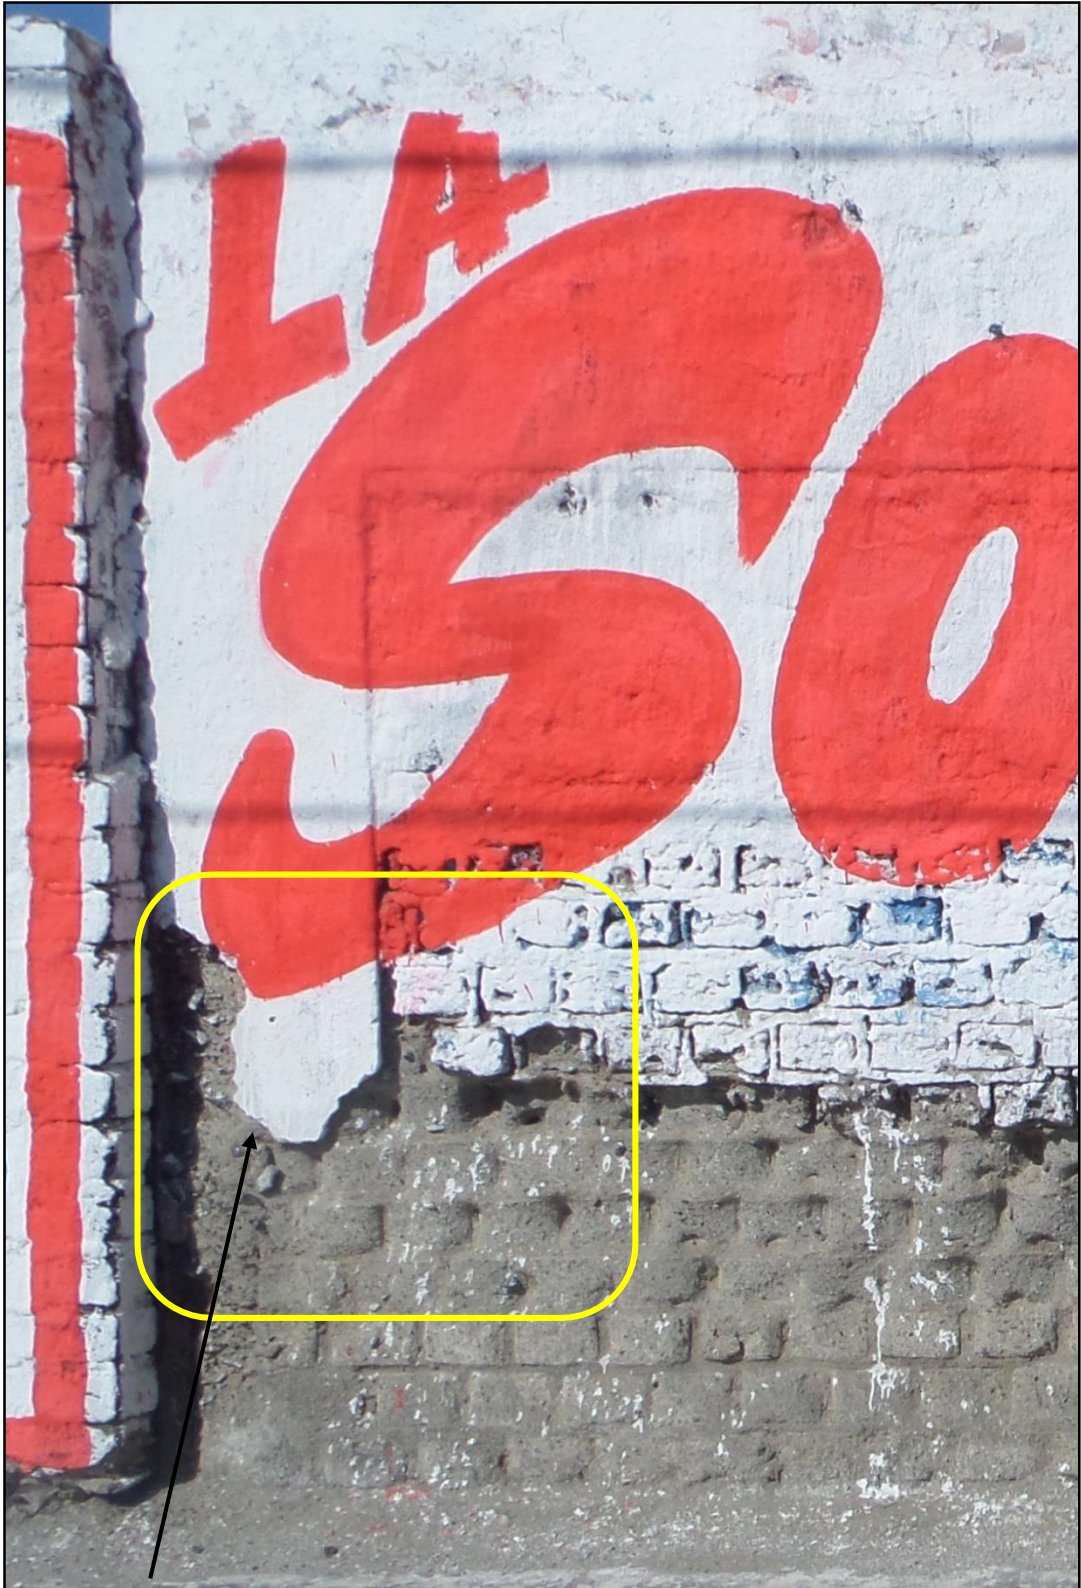
**Fotografía 08:** Desprendimiento. (U.M.: 2 y 3)

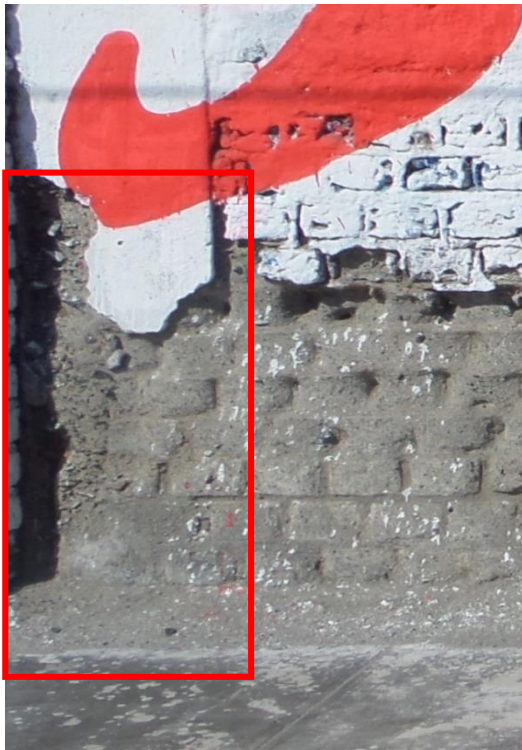
**DESPRENDIMIENTO** - (Área que afecta: 0.40 m<sup>2</sup>; 0.63%) (U.M.: 2 y 3)

**Descripción:** Se está desprendiendo una parte del concreto de recubrimiento de la columna.

**Causa:** Esta patología se dio porque el acero longitudinal de la columna está corroído, el cual ha perdido sus propiedades químicas y ha aumentado su volumen, generando esfuerzos internos en el concreto y éste al ser poco resistente a esfuerzos de tracción entonces se desprende parcial o totalmente.

En el caso de que el desprendimiento se esté dando solo en revoques de muros o sobrecimientos, se debe realizar un picado superficial para obtener una buena rugosidad y luego emplear un mortero para el tarrajeo haciendo uso de un aditivo para lograr la unión entre el concreto antiguo con el nuevo.

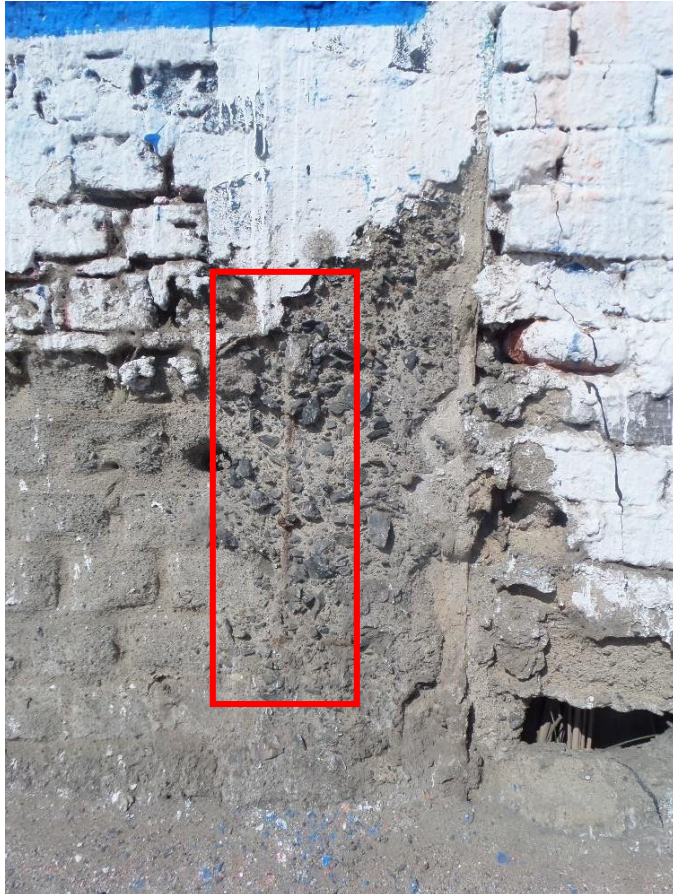
**CORROSION** - (Área que afecta en el cerco: 0.47 m<sup>2</sup>; 0.74%) (U.M.: 6 y 10)

**Descripción:** Patología que se dio en la parte inferior de la columna con una altura de 60 cm.

**Causa:** Esta patología se da por la pérdida de protección que brinda el concreto al refuerzo, debido a ello los distintos agentes externos como el agua, sales y oxígeno ingresan y afectan directamente al acero produciendo así una reacción electroquímica, lo cual hace que el acero pierda sus propiedades químicas.

Finalmente emplear un concreto de buena resistencia (1:2:2) usando material hidrofugante, así mismo hacer uso de una baja relación a/c y brindar un espesor de recubrimiento (3cm mín.).

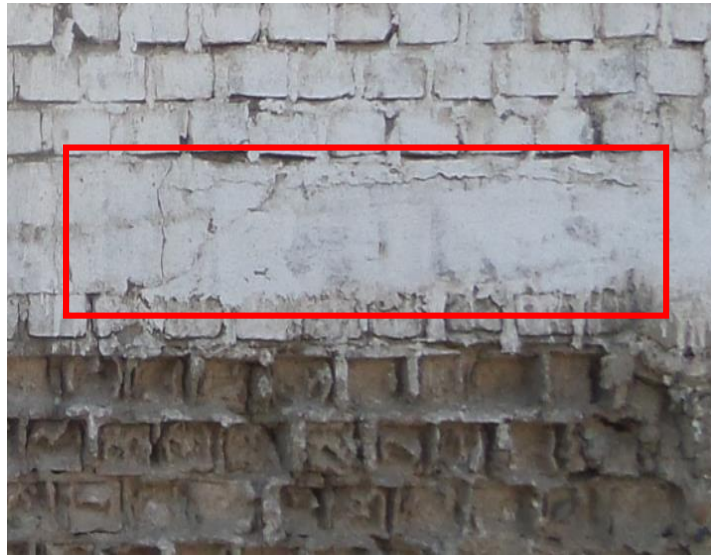
**FISURA** - (Área que afecta: 0.52 m<sup>2</sup>; 0.82%) (U.M.: 5, 7 y 8)

**Descripción:** Las fisuras se están dando en el extremo derecho superior de la viga.

**Causa:** Esta patología se dio porque existe insuficiente acero de refuerzo en los extremos de la viga y porque existe una sobre carga encima de la viga la cual pudo no haber sido considerada en el diseño.

**Reparación:** Las fisuras se abrirán utilizando una espátula, luego limpiarlas con un pincel o enjuagarlas con agua para retirar el polvo, se pinta con pincel dentro de ella con un sellador multiuso diluido y se deja secar. Luego se rellena con un sellador multiuso puro, nivelando con espátula, y se deja secar. Finalmente, se lija y se pinta.

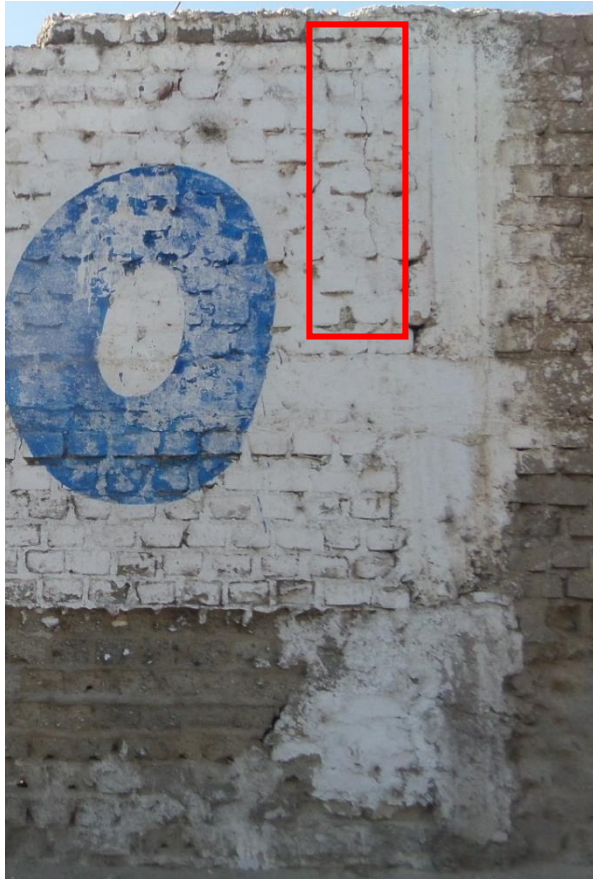
**GRIETA - (Área que afecta: 0.12 m<sup>2</sup>; 0.19%) (U.M.: 11)**

**Descripción:** La grieta se dio en la parte extrema superior derecha del muro, afectando las 6 últimas hiladas y la abertura atraviesa todo el espesor de las unidades de albañilería.

**Causa:** Esta patología se ha producido debido a un asentamiento diferencial. Debido a que este tramo del cerco perimétrico es relleno con material no clasificado, además que la compactación no cumple con la norma técnica peruana.
