UNIVERSIDAD CATÓLICA LOS ÁNGELES
CHIMBOTE

DETERMINACIÓN Y EVALUACIÓN DE LAS PATOLOGÍAS
DEL CONCRETO EN VIGAS, COLUMNAS,
SOBRECIMENTOS Y MUROS DE ALBAÑILERÍA DEL
CERCO PERIMÉTRICO DEL ALMACÉN SALAVERY DE
CEMENTO PACASMAYO S.A.A., DISTRITO DE
SALAVERY, PROVINCIA DE TRUJILLO, REGIÓN LA
LIBERTAD, NOVIEMBRE – 2019

**TESIS PARA OPTAR EL TÍTULO PROFESIONAL DE
INGENIERO CIVIL**

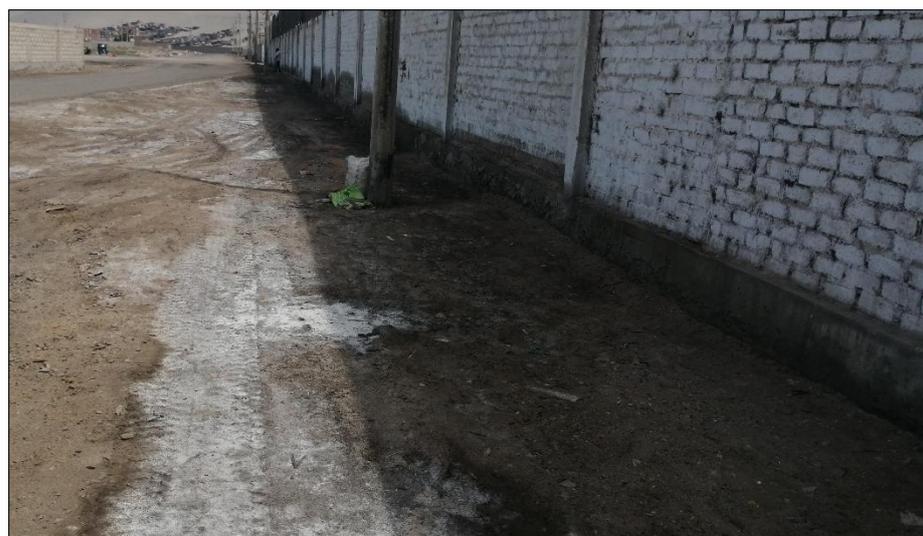
Figura 14. Eflorescencia en sobrecimientos, causa por terreno con sales. Fuente: Investigación propia (2019).

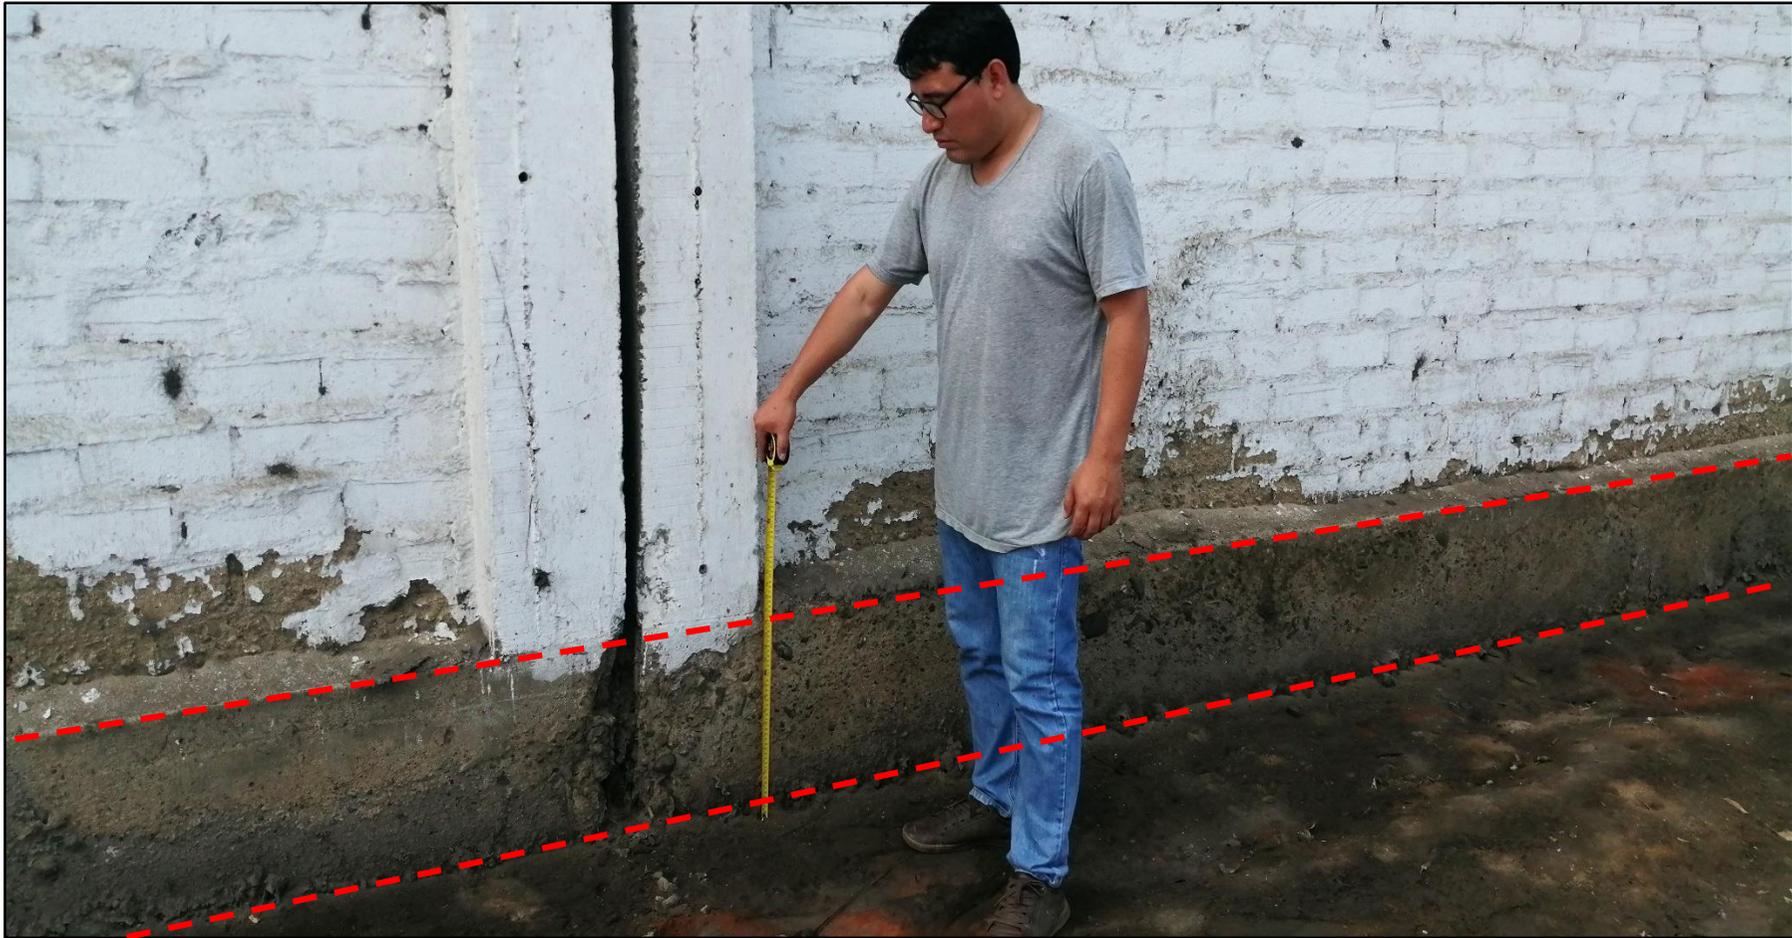
Figura 22. Cimiento afectado por la erosión física en la UM-17.

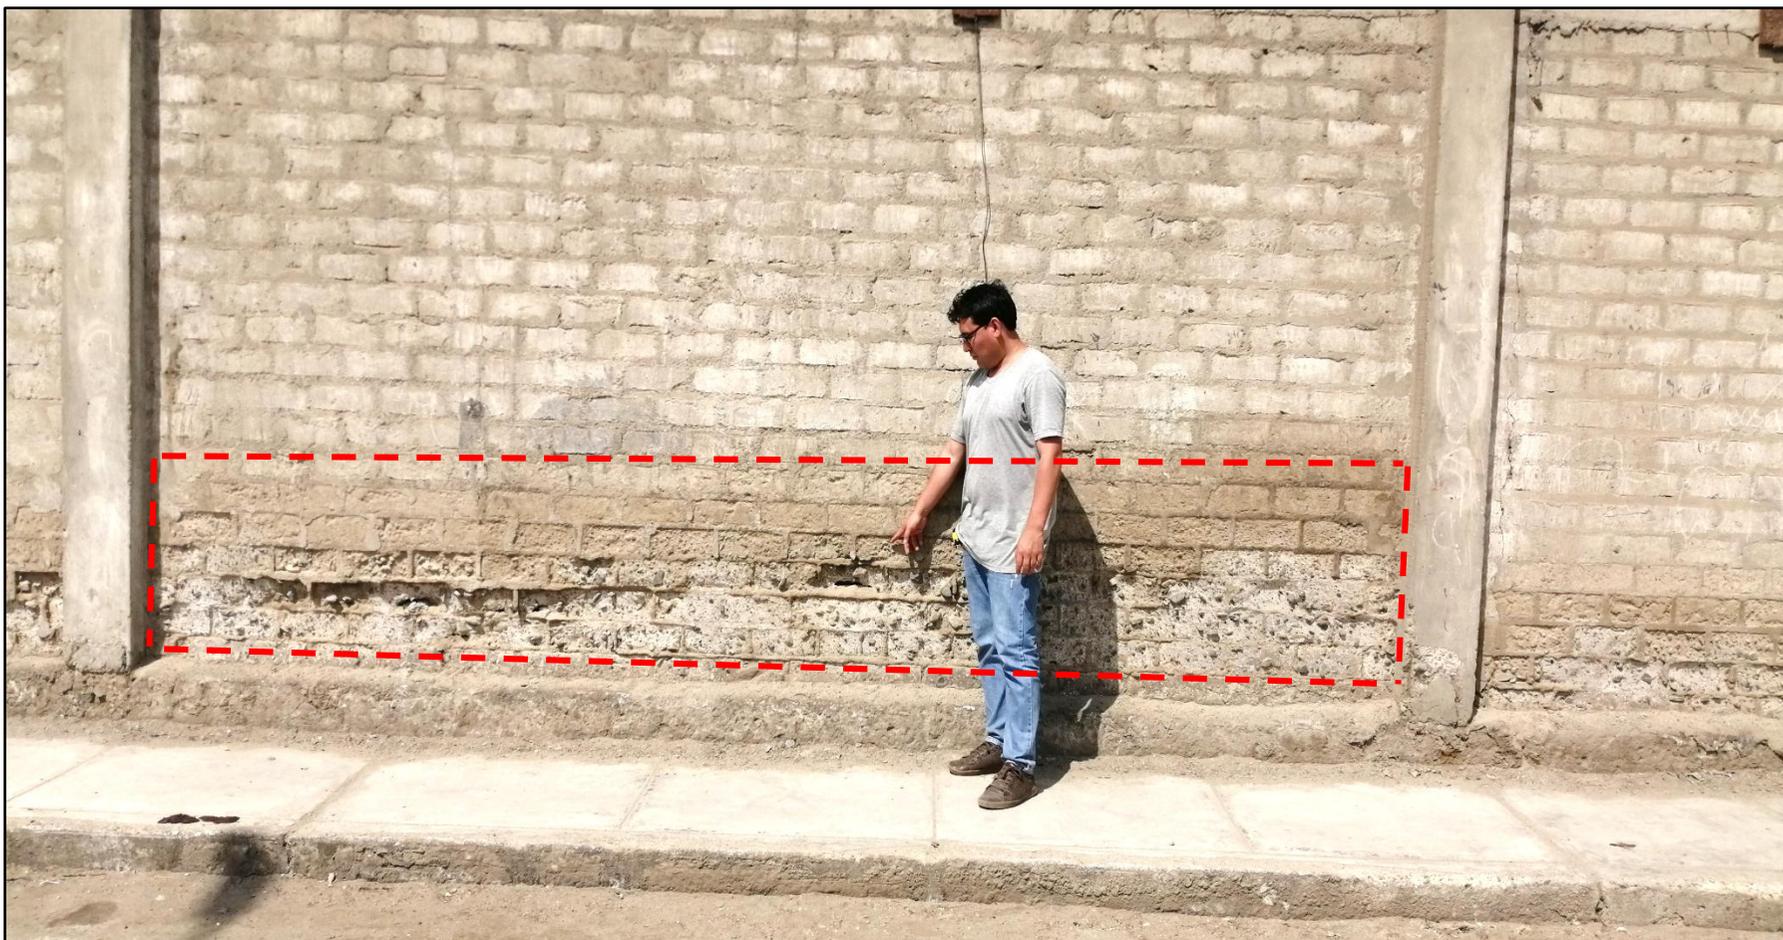
Figura 23. Muro de albañilería afectado por la erosión química en la UM-12.

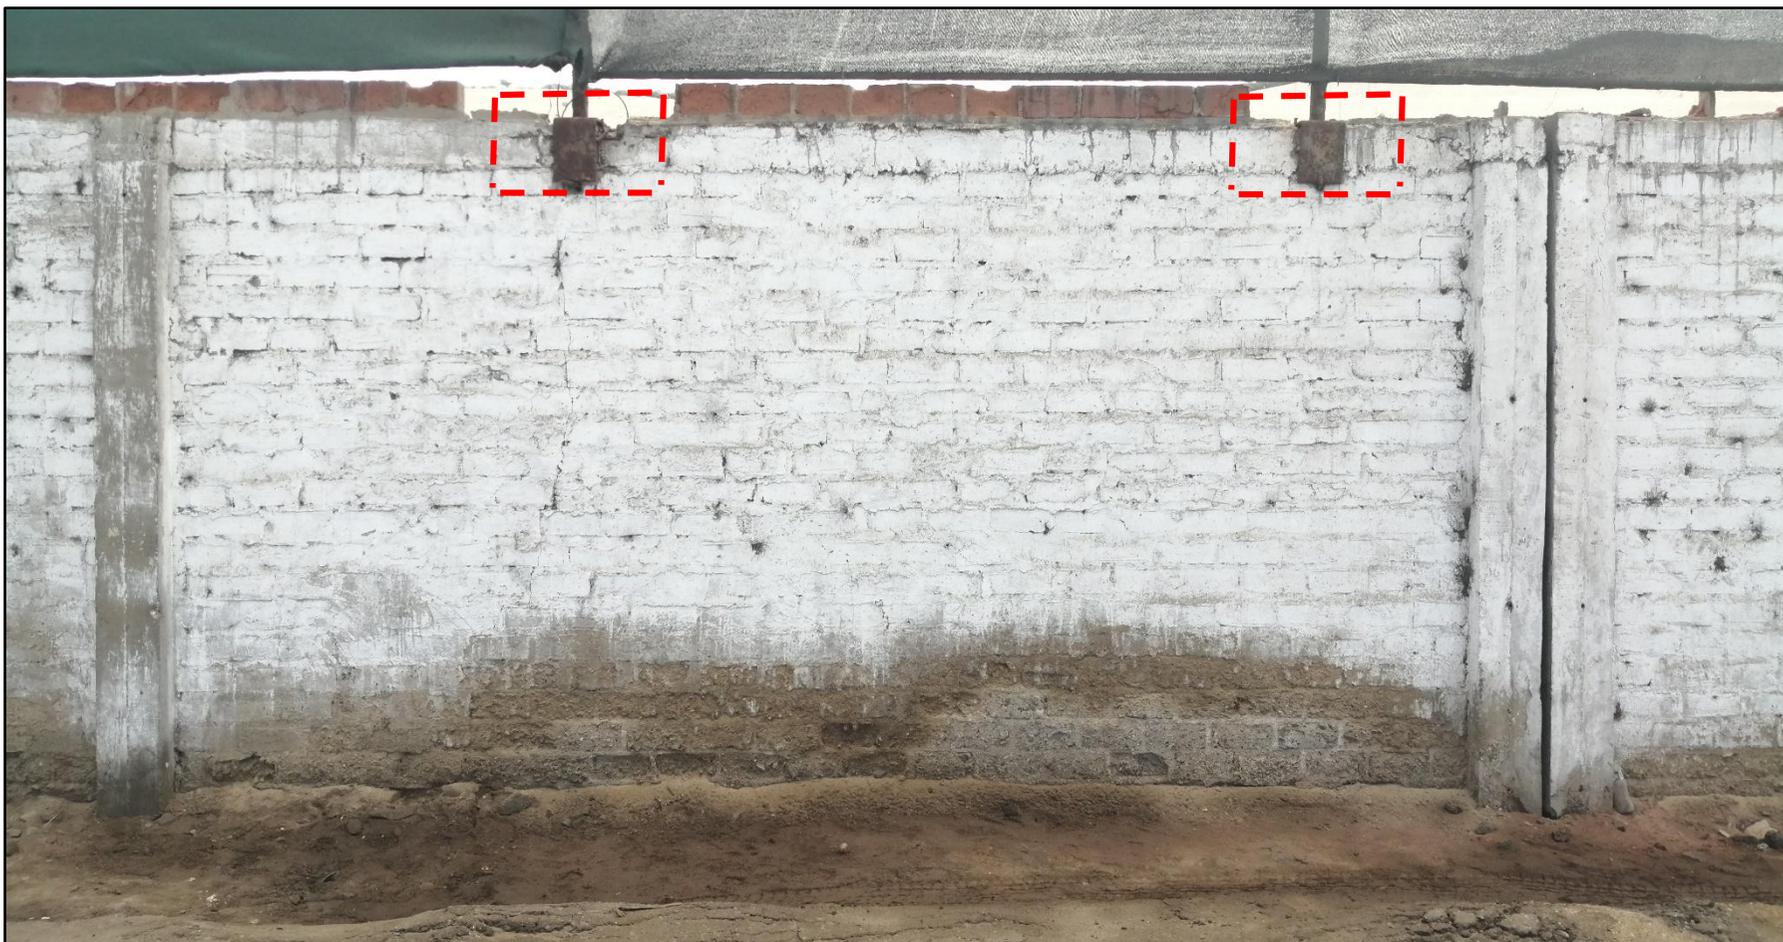
Figura 24. Viga afectada por la erosión mecánica en la UM-01.

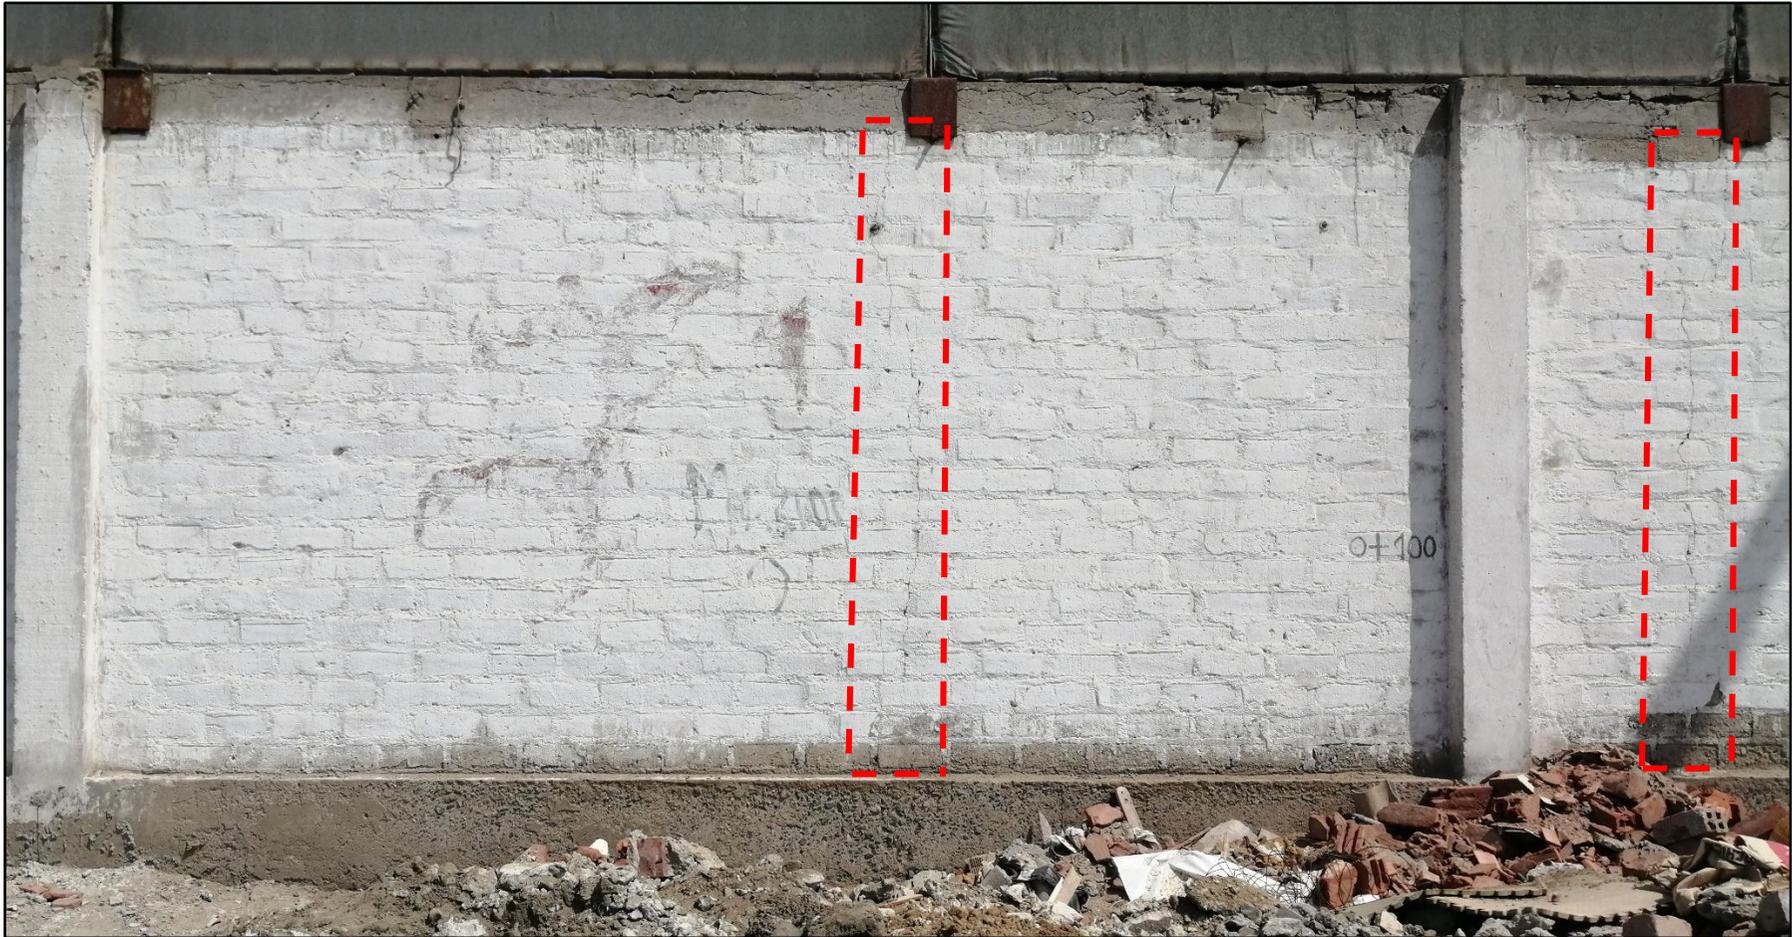
Figura 25. Muros de albañilería afectados por las fisuras en la UM-07.

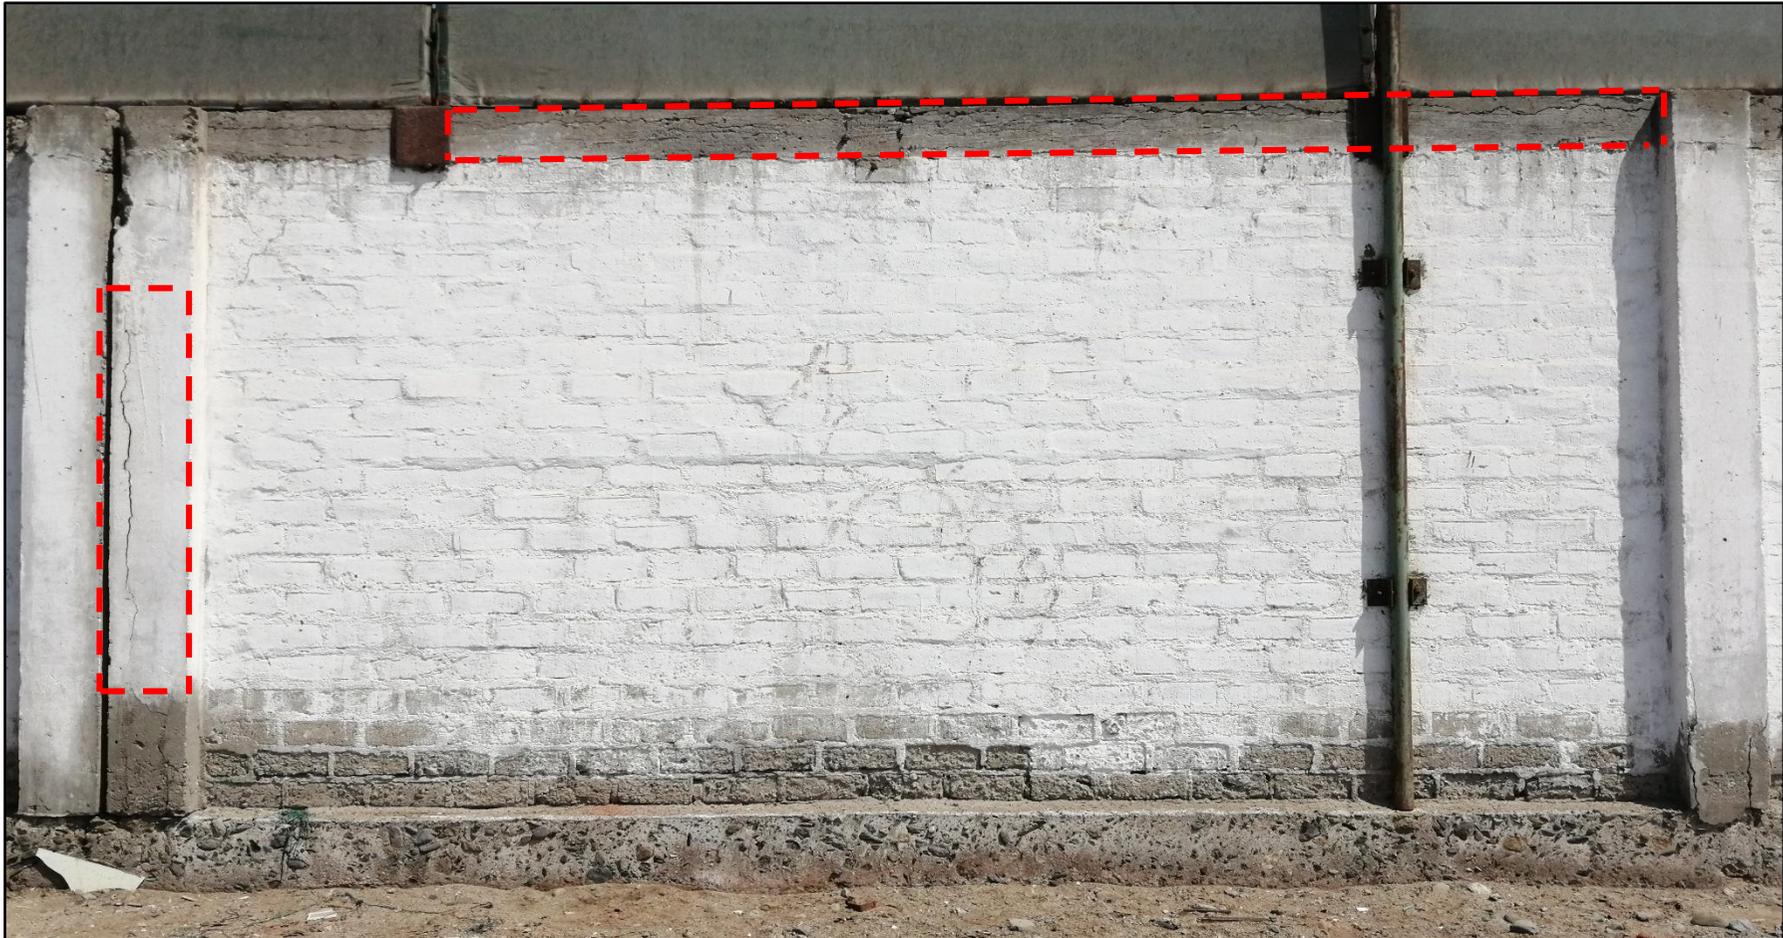
Figura 26. Viga y columna afectadas por las grietas en la UM-07.

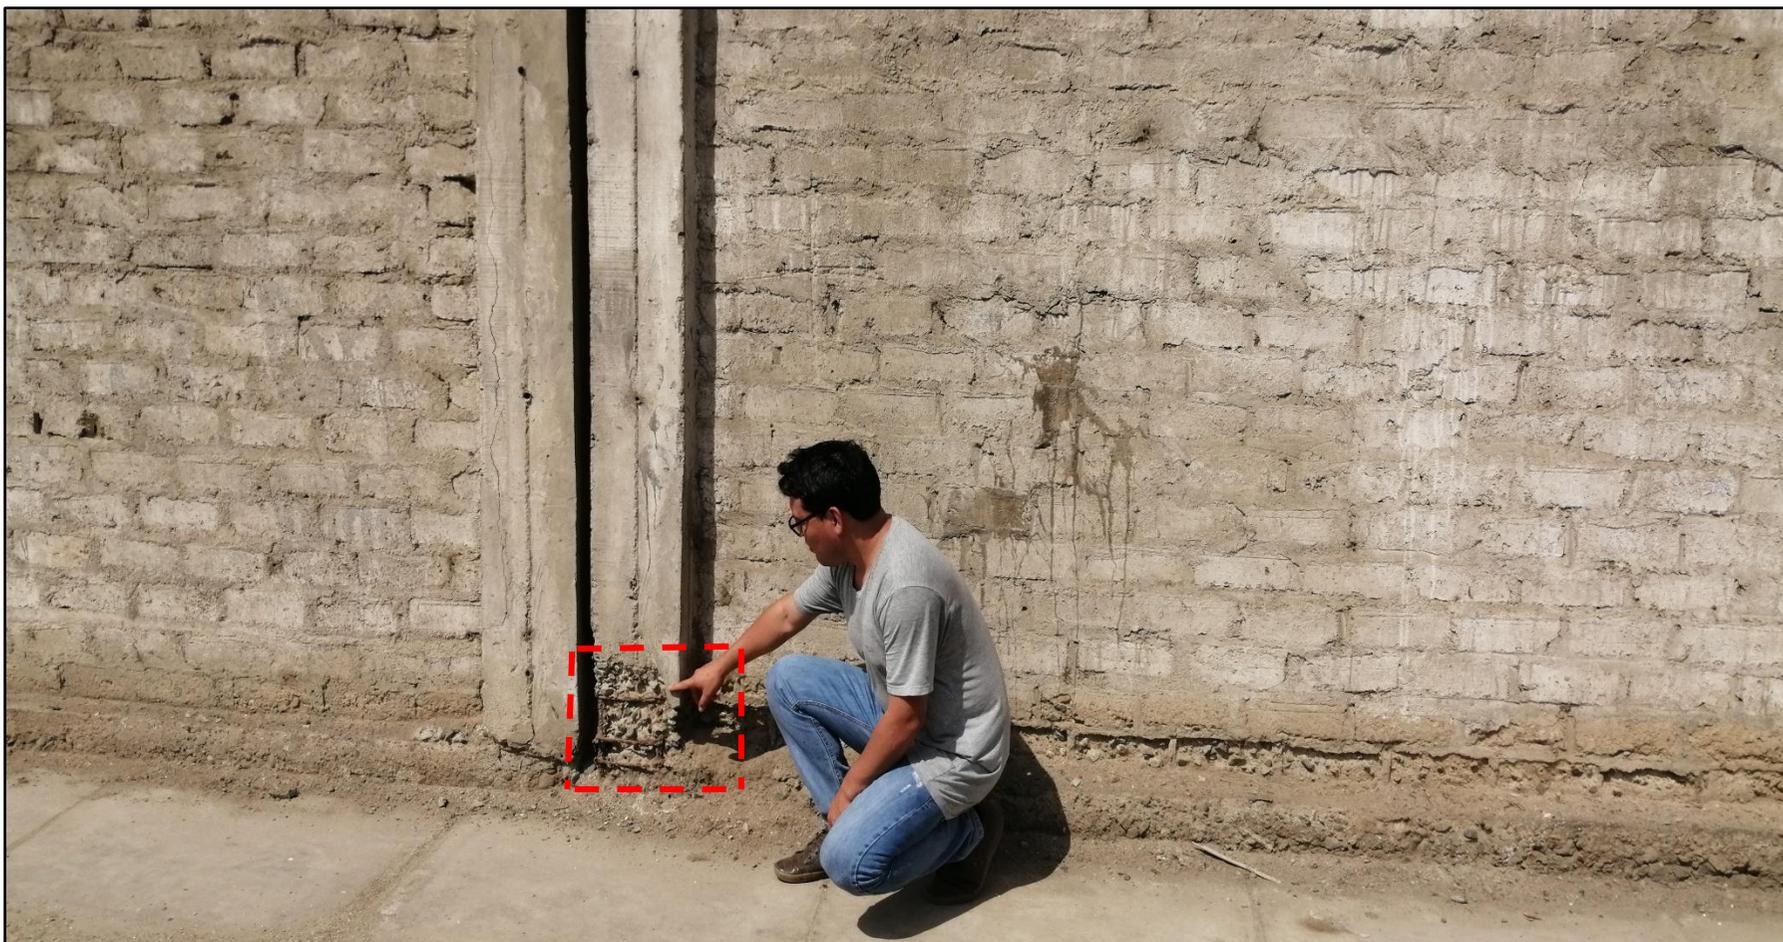
Figura 27. Columna afectada por la corrosión en la UM-14.

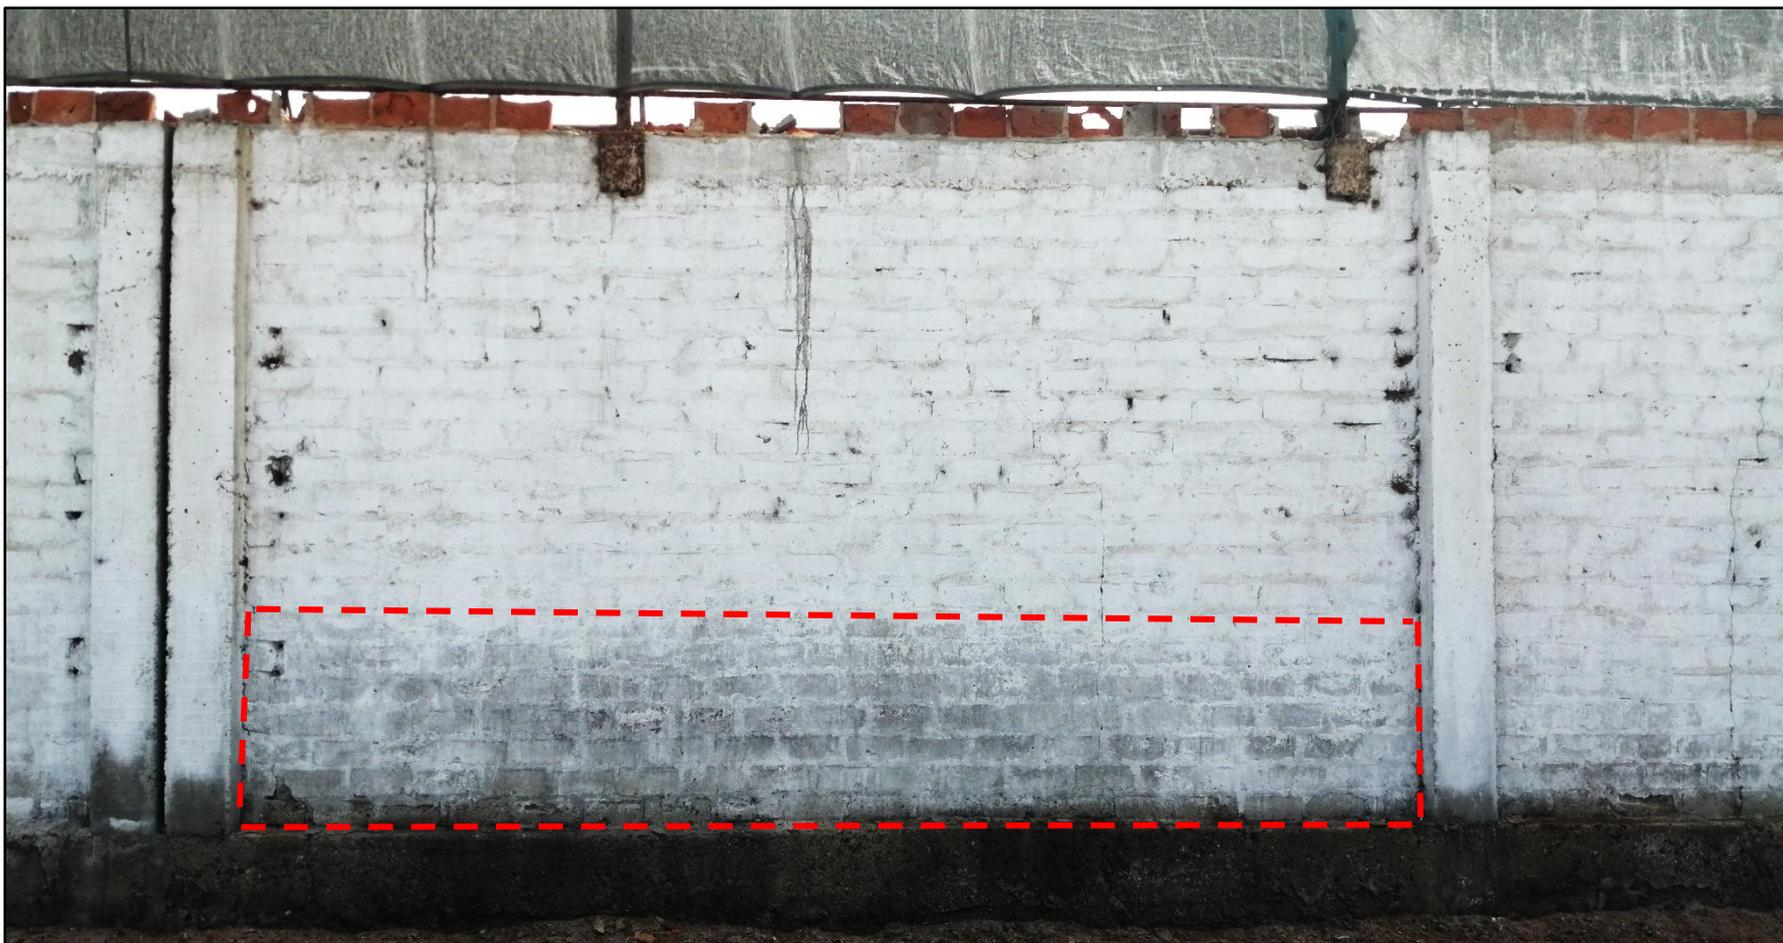
Figura 28. Muro de albañilería afectado por la eflorescencia en la UM-05.

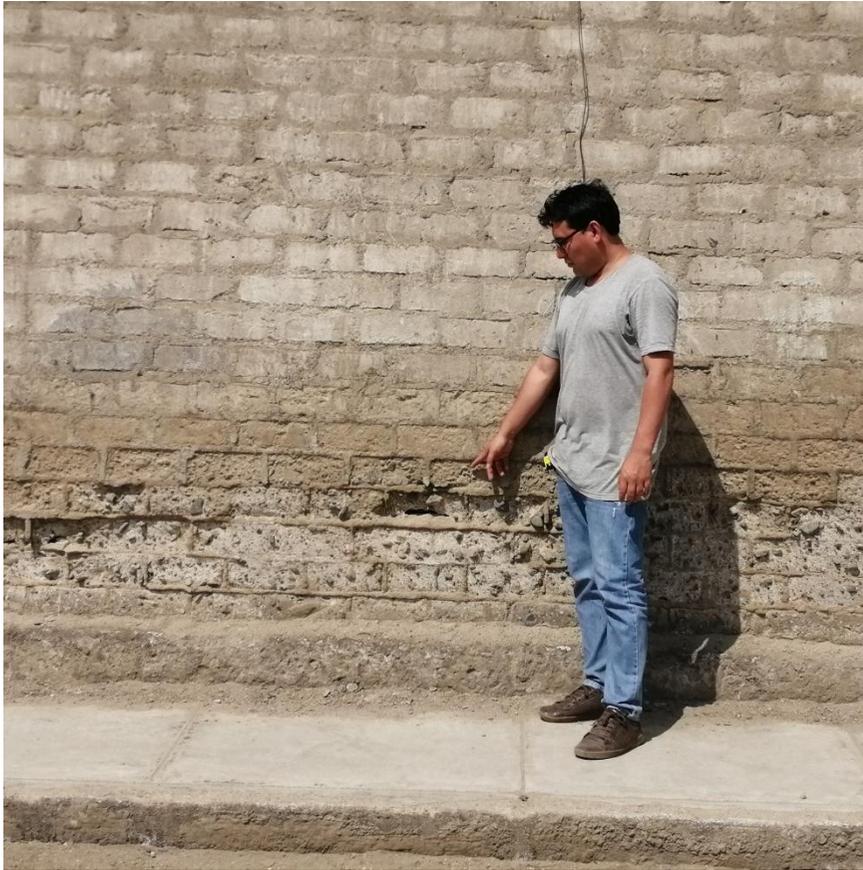
FICHA DE INTERVENCIÓN - EROSIÓN	
FOTOGRAFÍA	DESCRIPCIÓN

<p>Se observa la pérdida de partículas del material constructivo, dejando a algunas unidades con huecos, esta erosión se encuentra en la parte inferior del muro de albañilería encima del sobrecimiento.</p>
	CAUSAS
	<p>Se debe a la humedad por capilaridad que se da en la parte inferior del cerco; provocando con esa humedad cambios de volumen, meteorizando a la unidad de albañilería.</p>
	REPARACIÓN
	<ul style="list-style-type: none"> - Identificar y delimitar el área afectada. - Picar y limpiar toda la zona erosionada y si el daño compromete el 50% de un ladrillo, se procede a picar todo el ladrillo. - Humedecer la superficie con agua. - Aplicar mortero con dosificación 1:4 (cemento:arena). - Aplicar uniformemente el mortero y rellenar la zona dañada - Colocar las unidades nuevas de albañilería, haciendo presión.

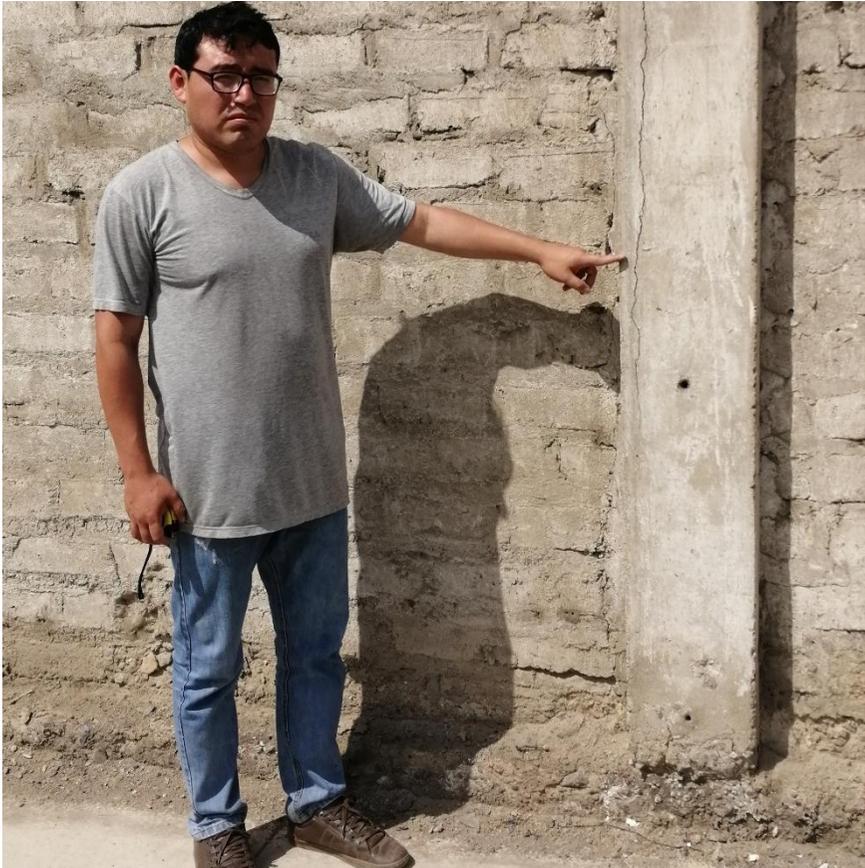
FICHA DE INTERVENCIÓN - FISURA	
FOTOGRAFÍA	DESCRIPCIÓN

<p>Se logra visualizar la presencia de una fisura vertical en una de las unidades de muestras evaluadas, la cual se tomó en cuenta para proceder a realizar la recolección de los datos, y así poder determinar el grado de severidad que tiene en la unidad de muestra.</p>
	CAUSAS
	<p>Los cambios de temperatura que sufre el concreto, provocan dilataciones y contracciones higrotérmicas constantes y ello hace que se origine la patología fisura.</p>
	REPARACIÓN
	<ul style="list-style-type: none"> - Se procede a picar y limpiar el área afectada. - Luego humedecemos y preparamos mortero de dosificación 1:4 (cemento:arena) - Se procede a rellenar con mortero - Uniformizar la superficie al nivel de los ladrillos. - Humedecer o curar por 7 días, varias veces al día.

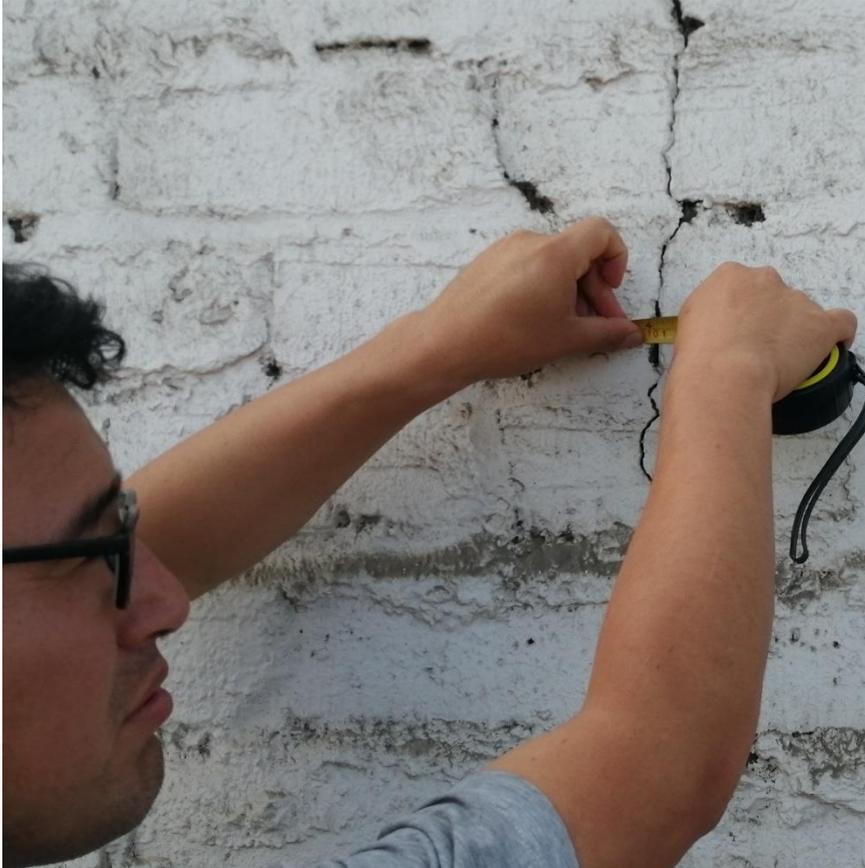
FICHA DE INTERVENCIÓN - GRIETA	
FOTOGRAFÍA	DESCRIPCIÓN

<p>Se logra identificar una grieta vertical en los muros de albañilería, con un espesor de 3.00mm, estos datos serán llenados en nuestra ficha técnica de evaluación para poder determinar el grado de severidad de esta patología.</p>
	CAUSAS
	<p>Provocado principalmente por los cambios de temperatura que se dan en la zona donde se encuentra el cerco, de igual forma, se da por los cambios de temperatura y asentamientos diferenciales.</p>
	REPARACIÓN
	<ul style="list-style-type: none"> - Se procede a picar la grieta identificada en forma de “V”. - Luego limpiar sin dejar restos sueltos, - Luego procederemos a humedecer con abundante agua. - Colocar un mortero epóxico, mediante una pistola de inyección, comenzamos a rellenar la grieta para reparar la patología. - Mantener húmeda la zona reparada por 7 días.

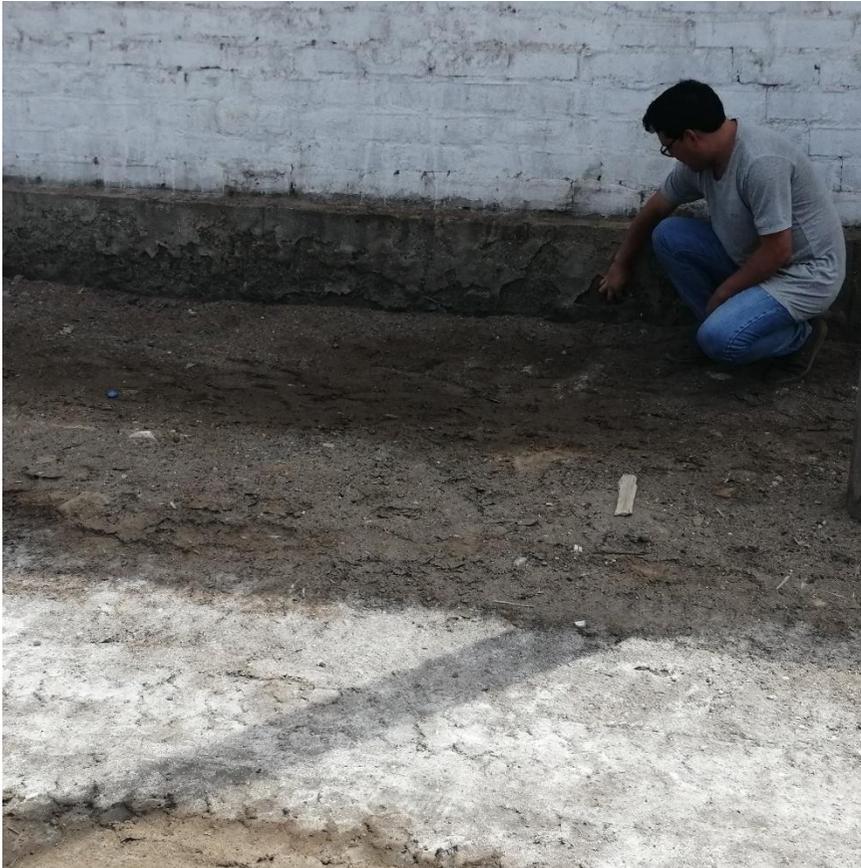
FICHA DE INTERVENCIÓN - EFLORESCENCIA	
FOTOGRAFÍA	DESCRIPCIÓN

<p>Se aprecia la presencia de sales minerales sobre la superficie del sobrecimiento y muro del cerco perimétrico.</p>
	CAUSAS
	<p>Provocado principalmente por el nivel freático del suelo, que llega hasta el elemento estructural por el proceso de capilaridad, haciendo que se visualicen sales en grandes áreas.</p>
	REPARACIÓN
	<p>Se procederá a excavar hasta la profundidad que se pueda apreciar la superficie humedecida, limpiar el área afectada con un cepillo de púas de acero hasta retirar todas las sales que están afectando el muro, luego aplicar chorros de agua para no dejar restos orgánicos sueltos, dejamos secar y finalmente aplicamos pintura asfáltica o un impermeabilizante con una brocha o rodillo, luego rellenar y compactar hasta el nivel inicial.</p>

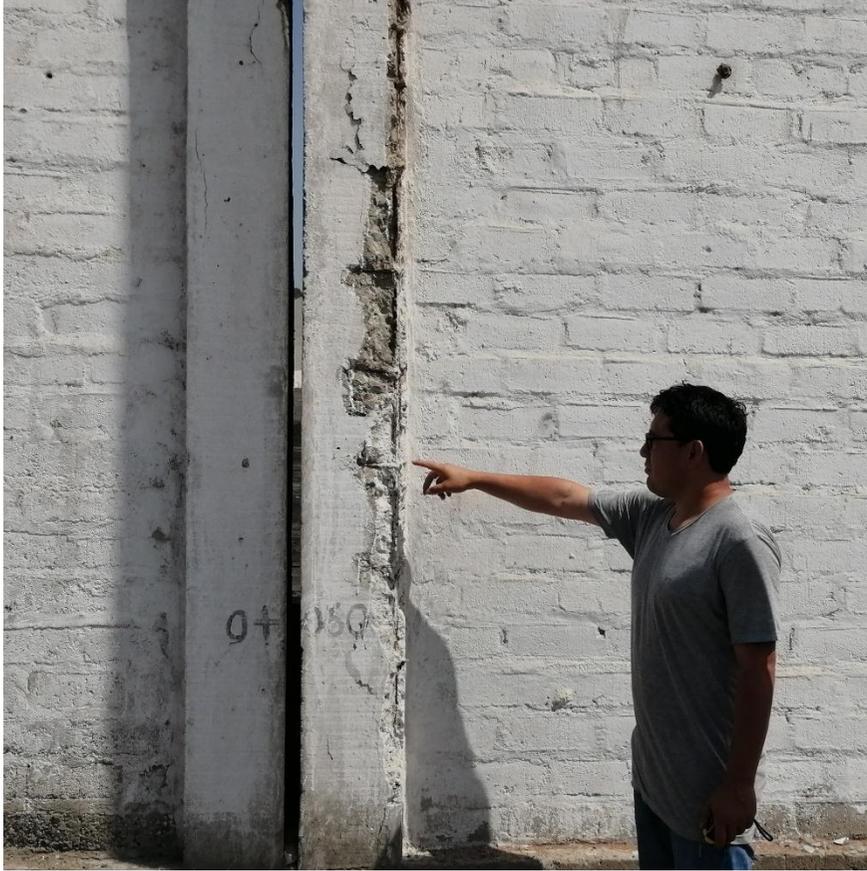
FICHA DE INTERVENCIÓN - CORROSIÓN	
FOTOGRAFÍA	DESCRIPCIÓN

<p>La patología corrosión en este caso se dio principalmente en la parte superior de la columna afectando aproximadamente una altura de 180 centímetros visible al momento de la inspección, porque se infiere que la corrosión continúa en el acero de refuerzo superior.</p>
	CAUSAS
	<p>Se da por la pérdida de protección que brinda el concreto a la armadura de acero, debido a ello ocurre la entrada de agua y el oxígeno, por ende empieza a producir la reacción electroquímica dando origen la corrosión.</p>
REPARACIÓN	
	<p>Picar y limpiar el área afectada sin dejar restos sueltos, luego identificamos los aceros comprometidos para proceder a cortarlos y retirarlos. Realizar perforaciones en la parte inferior y superior de la columna al borde del acero retirado. Colocar el acero vertical con un empalme de 40 cm y amarrarlos con alambre. Utilizar un adherente de protección y luego encofrar y vaciar un concreto de relación 1:2:3 (Cemento : Arena y Piedra)</p>
