DETERMINACIÓN Y EVALUACIÓN DE LAS  
PATOLOGÍAS DEL CONCRETO EN COLUMNAS, VIGAS,  
MUROS Y SOBRECIMIENTO DEL CERCO DEL LOCAL  
DE ALMACENAMIENTO DE LA EMPRESA PETROPERÚ  
S.A., UBICADO EN LA MANZANA C, DISTRITO DE  
COMANDANTE NOEL, PROVINCIA DE CASMA,  
REGIÓN ÁNCASH – FEBRERO 2020

**TESIS PARA OPTAR EL TÍTULO PROFESIONAL DE**  
**INGENIERO CIVIL**

Determinación y evaluación de las patologías del concreto en columnas, vigas, muros y sobrecimiento del cerco del local de almacenamiento de la empresa Petroperú S.A., ubicado en la manzana C, distrito de Comandante Noel, provincia de Casma, región Áncash – febrero 2020.

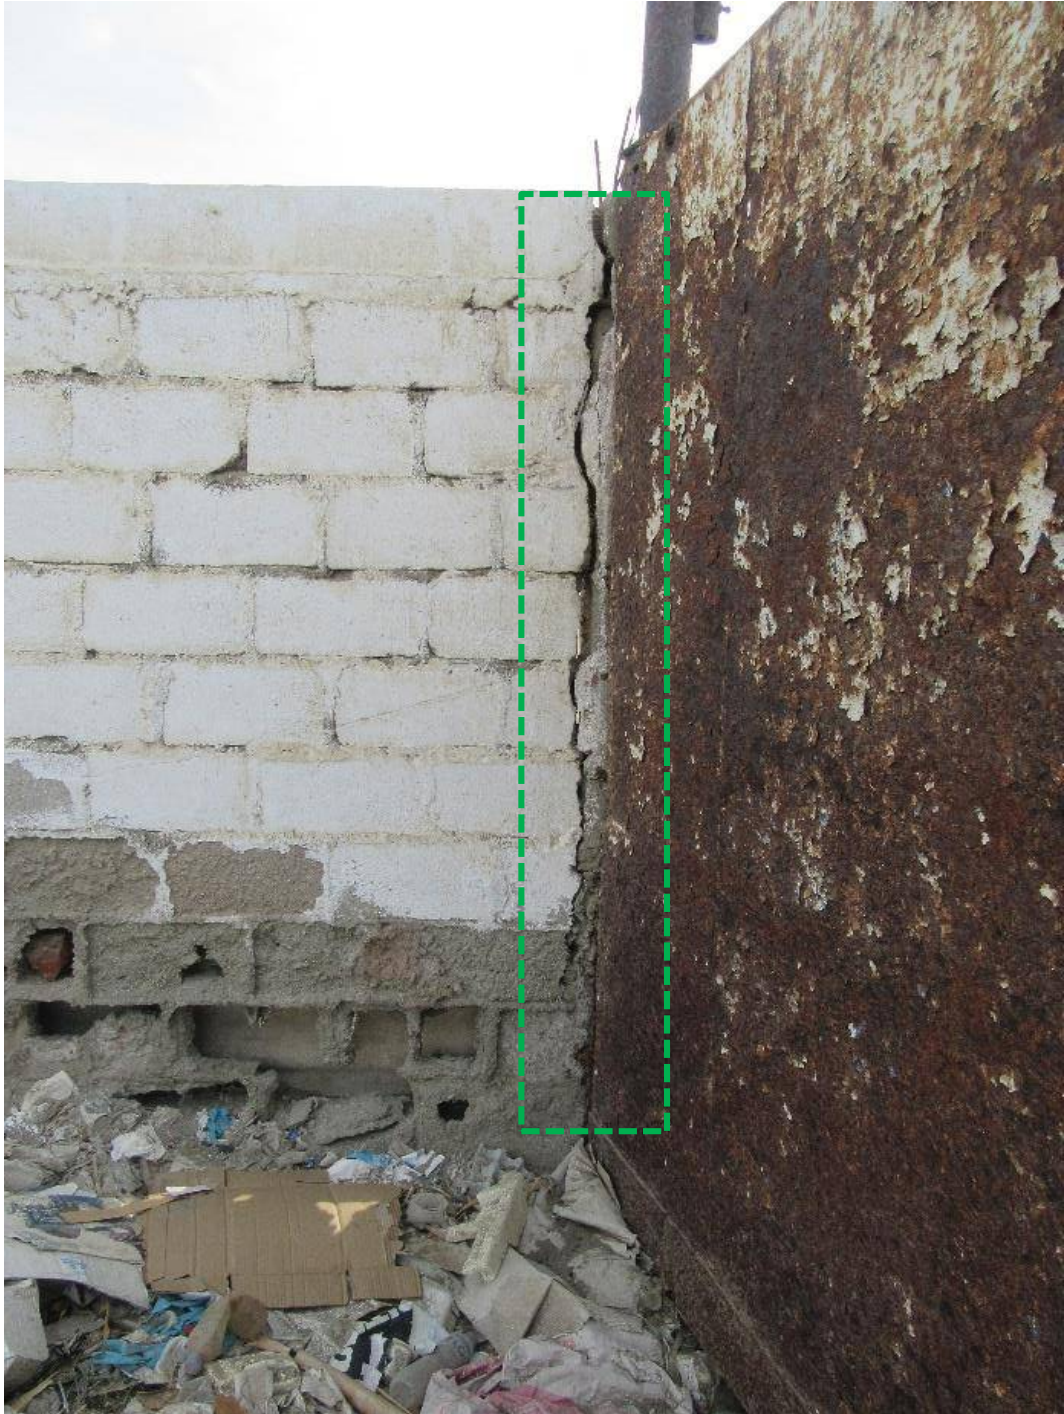
**Fotografía 6:** Se visualiza el muro de albañilería afectada por la desintegración

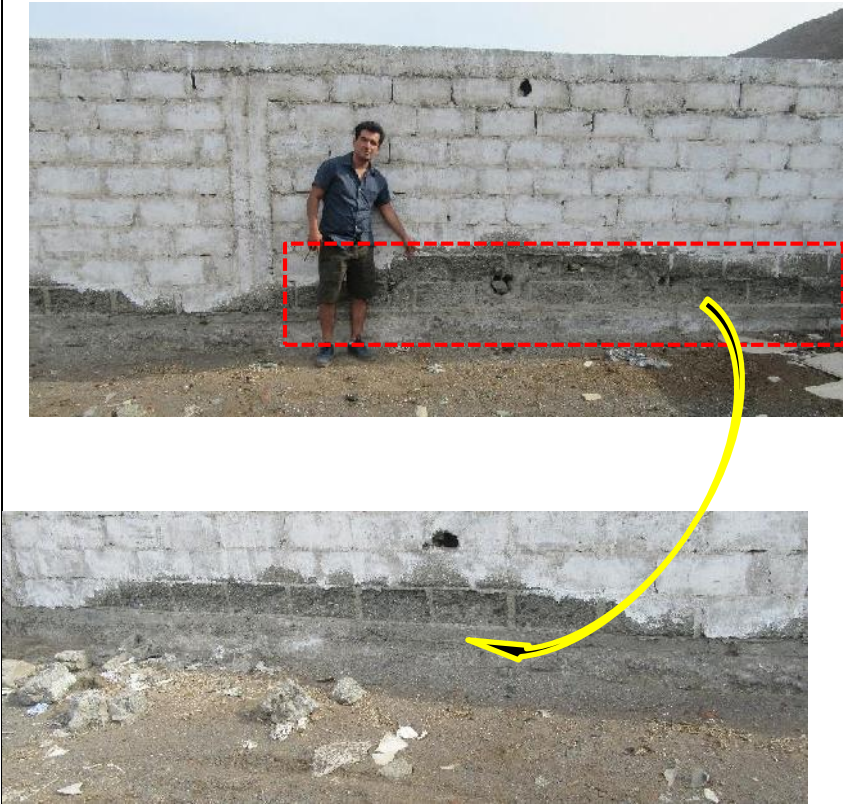
<ul style="list-style-type: none"> <li>▪ <b>Descripción:</b> Es la patología más predominante en todo el análisis del cerco se encuentra en todas las unidades muestrales (UM-01 al UM-16), con un área de afectación total de 51.97m<sup>2</sup> equivalente a un 13.57% de daño.</li> <li>▪ <b>Causas:</b> La erosión está siendo causada por la humedad del suelo y de la atmosfera y por los vientos que chocan con la estructura que traen consigo partículas de arena ocasionando un deterioro.</li> <li>▪ <b>Reparación:</b> En las estructuras de concreto, limpiamos el área dañada con una escobilla de fierro removiendo las partes sueltas. como se visualiza la parte inferior es la afectada, y es producida por la humedad, se realiza orificios en el sobrecimiento y dejamos que ingrese un aditivo impermeabilizante por el método de infiltración y haci acabar con la humedad. Luego la estructura de concreto, haya absorbido el aditivo impermeabilizante, tapamos los orificios con un mortero de dosificación 1:3 mezclado con el aditivo impermeabilizante. La erosión en los muros, se realiza limpiando y extrayendo todo el material suelto con una escobilla de fierro, lavamos el área afectada. Aplicamos un aditivo impermeabilizante, dejándole secar 24 horas. Cubrimos con mortero 1:3, mezclándole. Tarrajamos el muro con aditivo impermeabilizante para protegerlo de la humedad.</li> <li>▪ <b>Recomendaciones:</b> Los orificios realizados en el sobrecimiento deben tener unos 0.40 cm de distancia cada orificio en forma horizontal y con una profundidad de 10 cm con un ángulo de 45°. La aplicación del aditivo impermeabilizante en el sobrecimiento se tiene aplicar entre tres veces.</li> </ul>

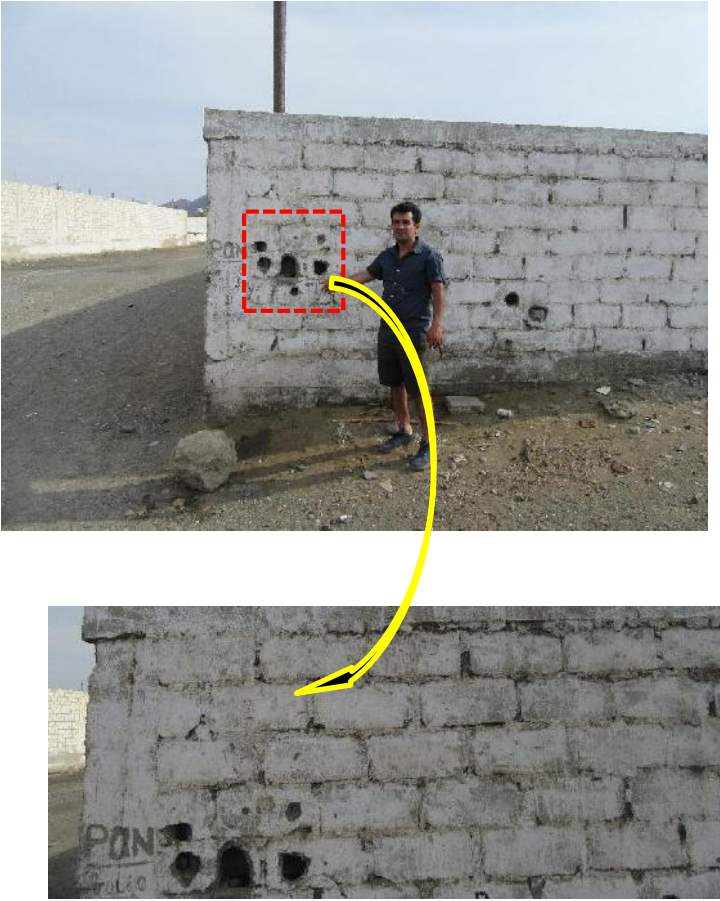
<ul style="list-style-type: none"> <li>▪ <b>Descripción:</b> El impacto encontrado en las muestras es generado por un individuo aplicando una fuerza externa, se encuentran en los muros de albañilería en las muestras UM-01, UM-02, UM-04, UM-06, UM-08, UM-09, UM-10, UM-11, UM-12, UM-15, UM-16, presenta un área total de daño de 1.08m<sup>2</sup>, que en porcentaje es igual a 0.28%, obteniendo en todas sus muestras un nivel de severidad leve.</li>   <li>▪ <b>Causas:</b> Son producidas por los golpes producidos por el hombre o cualquier individuo.</li>   <li>▪ <b>Reparación:</b> Trazamos nuestra área donde vamos a intervenir con la reparación. Se tendrá que cortar con una amoladora toda el área dañada, usando una comba y un cincel empezamos a extraer los ladrillos que serán cambiados. aplicamos una película de aguaje (una relación agua/cemento) alrededor del área cortada. Usando un mortero 1:6, empezamos a colocar los nuevos ladrillos que contenga las misma medidas y especificaciones que los anteriores.</li>   <li>▪ <b>Recomendaciones:</b> Se recomienda que las unidades de albañilería que son usadas tienen que ser humedecidas, para que se pueda existir una mejor adherencia con las otras unidades de albañilería. Se recomienda que el área a reparar siempre sea considerado unos centímetros más que el área afectada.</li> </ul>

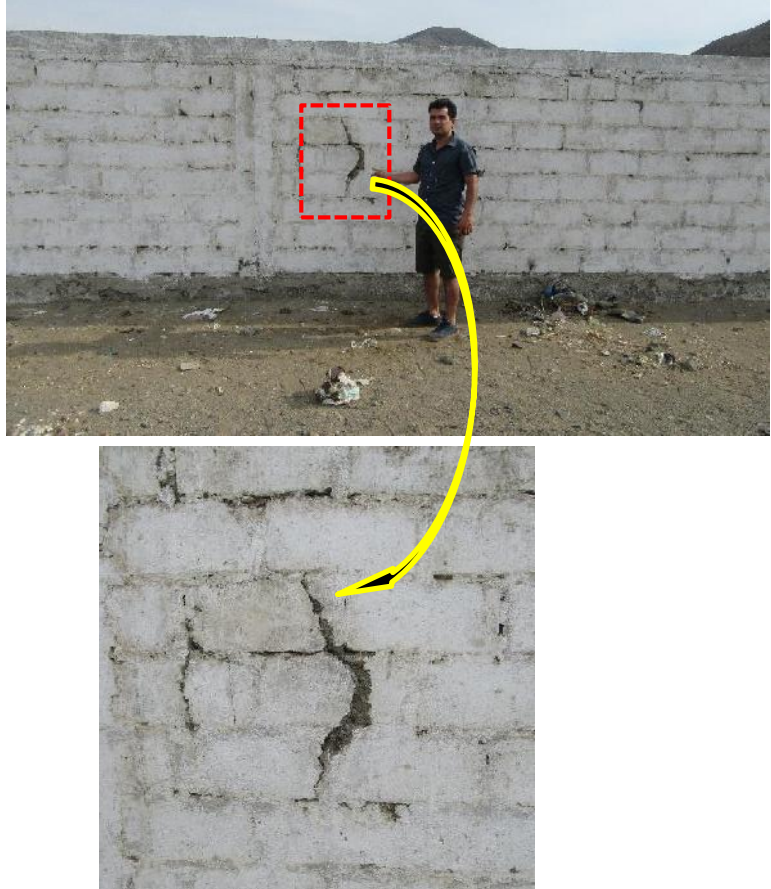
Imagen	Patología: Grieta

<ul style="list-style-type: none"> <li>▪ <b>Descripción:</b> Esta patología según el análisis realizada es la patología menos encontrada en todo el cerco, se obtuvo en área dañada un total de 1.13m<sup>2</sup>, equivalente a 0.29%, se pueden visualizar en las UM-02, UM-03, UM-04, UM-11, UM-13, UM-14. Esta patología presenta daño en los ladrillos de albañilería colocados presentando ya un tema de desintegración.</li>   <li>▪ <b>Causas:</b> Las grietas ocasionadas en la estructura son provocadas por la presencia de sulfatos en los materiales usados.</li>   <li>▪ <b>Reparación:</b> Trazamos el área a intervenir, y como vemos que la grieta pasa por los ladrillos y junta, la solución es extraerlos y reemplazarlos por unos nuevos. Cortamos toda el área a reparar con la amoladora, y retiramos los ladrillos usando un combo de 4 lb con un cincel. Humedecemos los bordes del área cortada y aplicamos una película de aguaje (relación agua/cemento), en todo el borde. Con un mortero de una proporción 1:6 mezclado con aditivo impermeabilizante, usamos para realizar la colocación de los ladrillos de cemento, tapándolo por completo. Y culminamos los trabajos de reparación tarrajando el muro usando el aditivo impermeabilizante.</li>   <li>▪ <b>Recomendaciones:</b> La dosificación del mortero para el tarrajeo tiene que ser un mortero de 1:6. El uso del aditivo impermeabilizante mezclado en el agua tiene que tener la dosificación de 1:10.</li> </ul>

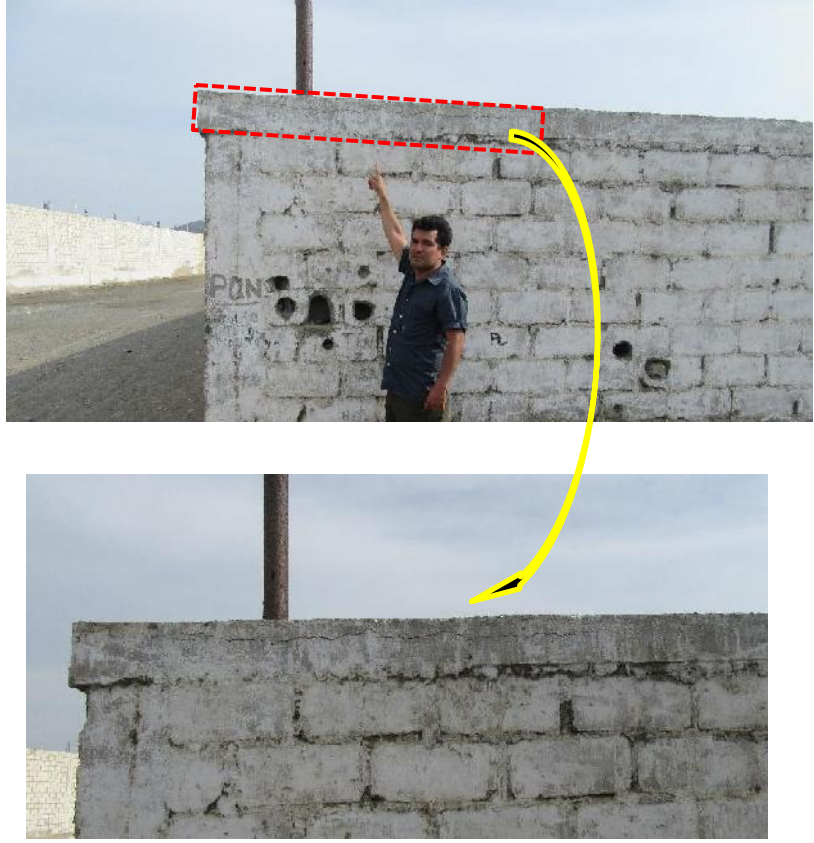
<ul style="list-style-type: none"> <li>▪ <b>Descripción:</b> En el cerco, la fisura es presenciada en las estructuras de concreto o elementos estructurales de forma longitudinal, las muestras dañadas con la patología mencionada son las siguientes: UM-01, UM-02, UM-03, UM-04, UM-06, UM-07, UM-08 y en la UM-10. Concluyendo que se obtuvo un total de 6.31m<sup>2</sup> de área dañada, equivalente al 1.62%.</li> <li>▪ <b>Causas:</b> Las grietas ocasionadas en la estructura son provocadas por la presencia de sulfatos en los materiales usados.</li> <li>▪ <b>Reparación:</b> Se realiza una limpieza de la fisura. Taladramos a unos 5 cm al costado de la fisura, con un ángulo de 45° y después de estar los agujeros colocamos los packer de inyección y los sellamos con un mortero de alta resistencia de proporción 1:2. Luego tener los packer de inyección listo empezamos el trabajo de inyección de la resina de alta fluidez en la fisura. por el método de Inyección, inyectamos la resina epóxica de alta fluidez desde el punto alto y esto ira llenando la fisura de la siguiente manera.</li> <li>▪ <b>Recomendaciones:</b> La resina de alta fluidez comprende de dos frascos de A y B la proporción a utilizar es 2:1, eso quiere decir dos partes de “A” y una parte de “B”. Los packer de inyección si la fisura tiene una longitud mayor de 0.50 m se debe colocar varios packer de inyección y considerarlo a una distancia de 0.70 m cada una.</li> </ul>

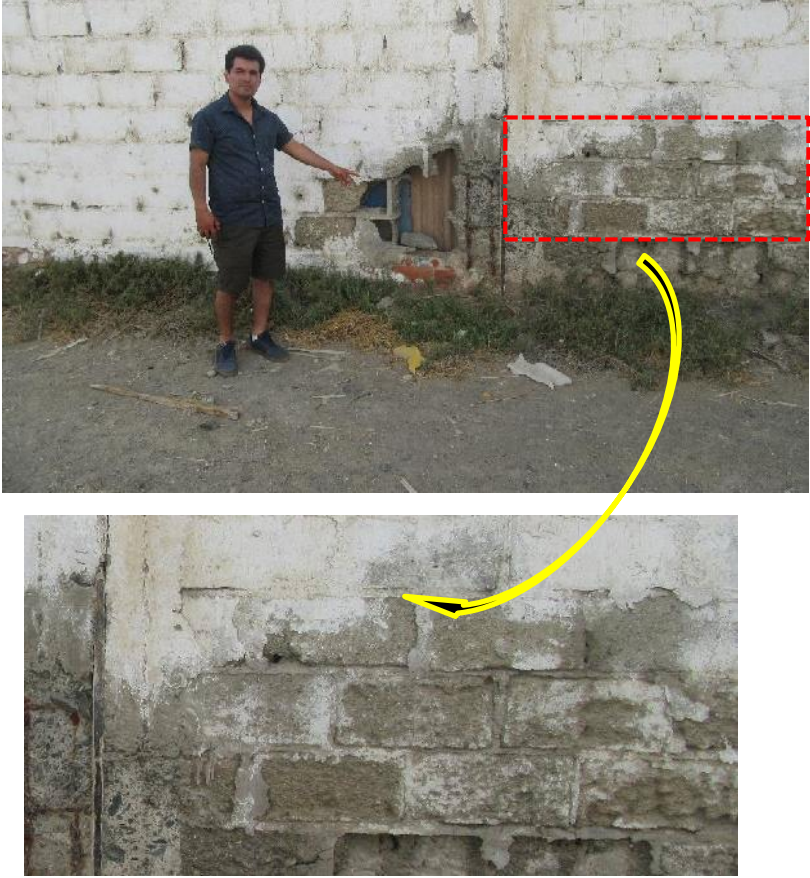
<ul style="list-style-type: none"> <li>▪ <b>Descripción:</b> Este tipo de patología se encuentra más a menudo en las partes inferiores del cerco, puede ser sobrecimiento, como en muros de Albañilería y columnas, en el presente análisis las eflorescencias fueron encontradas en las UM-02, UM-03, UM-04, UM-05, UM-06, UM-07, UM-08, UM-10, UM-11, UM-12, UM-13, UM-14, UM-15, UM-16. Con un área total de 47.09 m<sup>2</sup>, y un porcentaje de 12.12%.</li>   <li>▪ <b>Causas:</b> Los agentes causantes son la humedad del suelo y de la atmósfera, y los materiales usados contaminados con presencia de sulfato en el mortero.</li>   <li>▪ <b>Reparación:</b> Para la eliminación de la eflorescencia se tiene que dejar secar la estructura, para que la humedad pueda desaparecer y luego se realiza lo siguiente: Lavamos la superficie con ácido muriático con una dosificación 1:5 y escobillamos las juntas con una escobilla que generaran unas burbujas y lo dejamos reposar unos 30 minutos. Luego enjuagamos la pared con bastante agua tibia y lo dejamos secar 24 horas. Aplicamos una película con aditivo impermeabilizante utilizando una brocha, para detener el paso de la humedad y lo dejamos secar, para luego volverlo a pasar una segunda vez. Y culminamos los trabajos de reparación tarrajando el muro usando el aditivo impermeabilizante en el mortero para el tarrajeo y de esa manera protegerlo.</li>   <li>▪ <b>Recomendaciones:</b> La proporción del mortero para el tarrajeo tiene que ser de una dosificación de 1:6 y se tiene que mezclar el aditivo impermeabilizante con el agua con una dosificación de 1:10.</li> </ul>

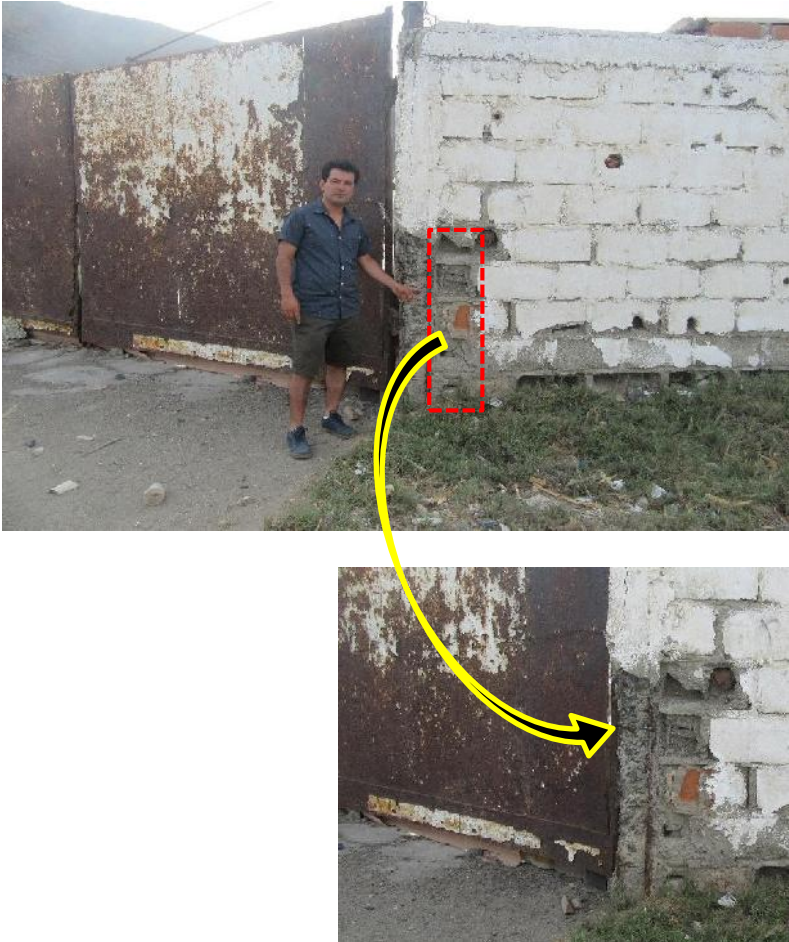
<ul style="list-style-type: none"> <li>▪ <b>Descripción:</b> La patología visualizada se encontró que afecta en las columnas, se encuentra afectada con un área total de 1.99m<sup>2</sup>, en donde se ve expuesto el acero de las columnas. Estos tipos de patologías se encuentran en las siguientes muestras: UM-03, UM-04, UM-05, UM-06, UM-07.</li> <li>▪ <b>Causas:</b> Exposición del acero a la intemperie por la falta de recubrimiento producido por la erosión y desintegración de los materiales. La causa que provoca estas patologías en las estructuras es la exposición del acero a la humedad atmosférica.</li> <li>▪ <b>Reparación:</b> Picamos el área del concreto dañada y eliminamos todas las partes sueltas. Lijamos o cepillamos el acero eliminando el óxido superficial y aplicamos con una brocha el aditivo transformador o removedor de óxido sobre el acero generando con una película de recubrimiento en el acero y realizar esta misma operación por 3 veces. Si la situación del acero está demasiado dañada se tiene que retirar y ser reemplazada por una nueva realizando el traslape. Aplicamos con una brocha el aditivo que nos ayude a la unión de concreto nuevo con concreto antiguo. Encoframos la columna de una manera hermética solo la parte dañada y realizamos un chute en la parte superior del encofrado donde nos servirá para realizar la colocación del concreto liquido o grout. Ingresamos el concreto liquido o grout y después lo desencoframos y cortamos con una amoladora el concreto sobresaliente. Y culminamos los trabajos de reparación tarrajando los elementos estructurales con el aditivo impermeabilizante en el mortero para el tarrajeo y de esa manera protegerlo.</li> <li>▪ <b>Recomendaciones:</b> El concreto liquido o grout, debe tener una dosificación de 1:2 ½ :1 ½ (cemento :arena :confitillo) y tener un slump de 10”.</li> </ul>
