**DETERMINACIÓN Y EVALUACIÓN DE LAS  
PATOLOGIAS DEL CONCRETO ARMADO EN  
VIGAS Y COLUMNAS DEL PUENTE  
CHAQUIHUAYCCO, DISTRITO SAN JUAN  
BAUTISTA, PROVINCIA HUAMANGA, REGIÓN  
AYACUCHO – 2019**

**TESIS PARA OPTAR EL TÍTULO PROFESIONAL DE  
INGENIERO CIVIL**

**CHUCHÓN PRADO, SANDRO ALLEN**

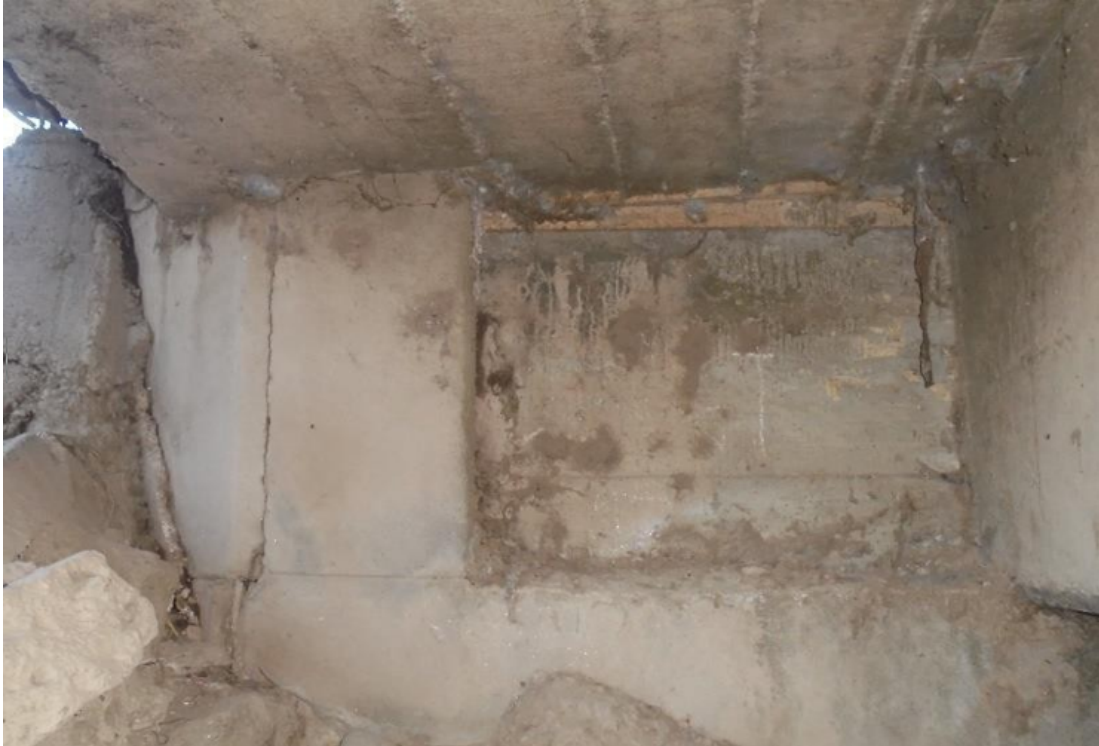
Figura 5.1: Patología en la columna del puente.  
Fuente: Elaboración propia.

1. Desprendimiento: 0.01 m<sup>2</sup>, de sección con problemas de patología.
2. Grietas: 0.01 m<sup>2</sup>, de sección con problemas de patología.
3. Fisuras: 0.01 m<sup>2</sup>, de sección con problemas de patología.
4. Corrosión: 0.01 de sección m<sup>2</sup>, con problemas de patología.

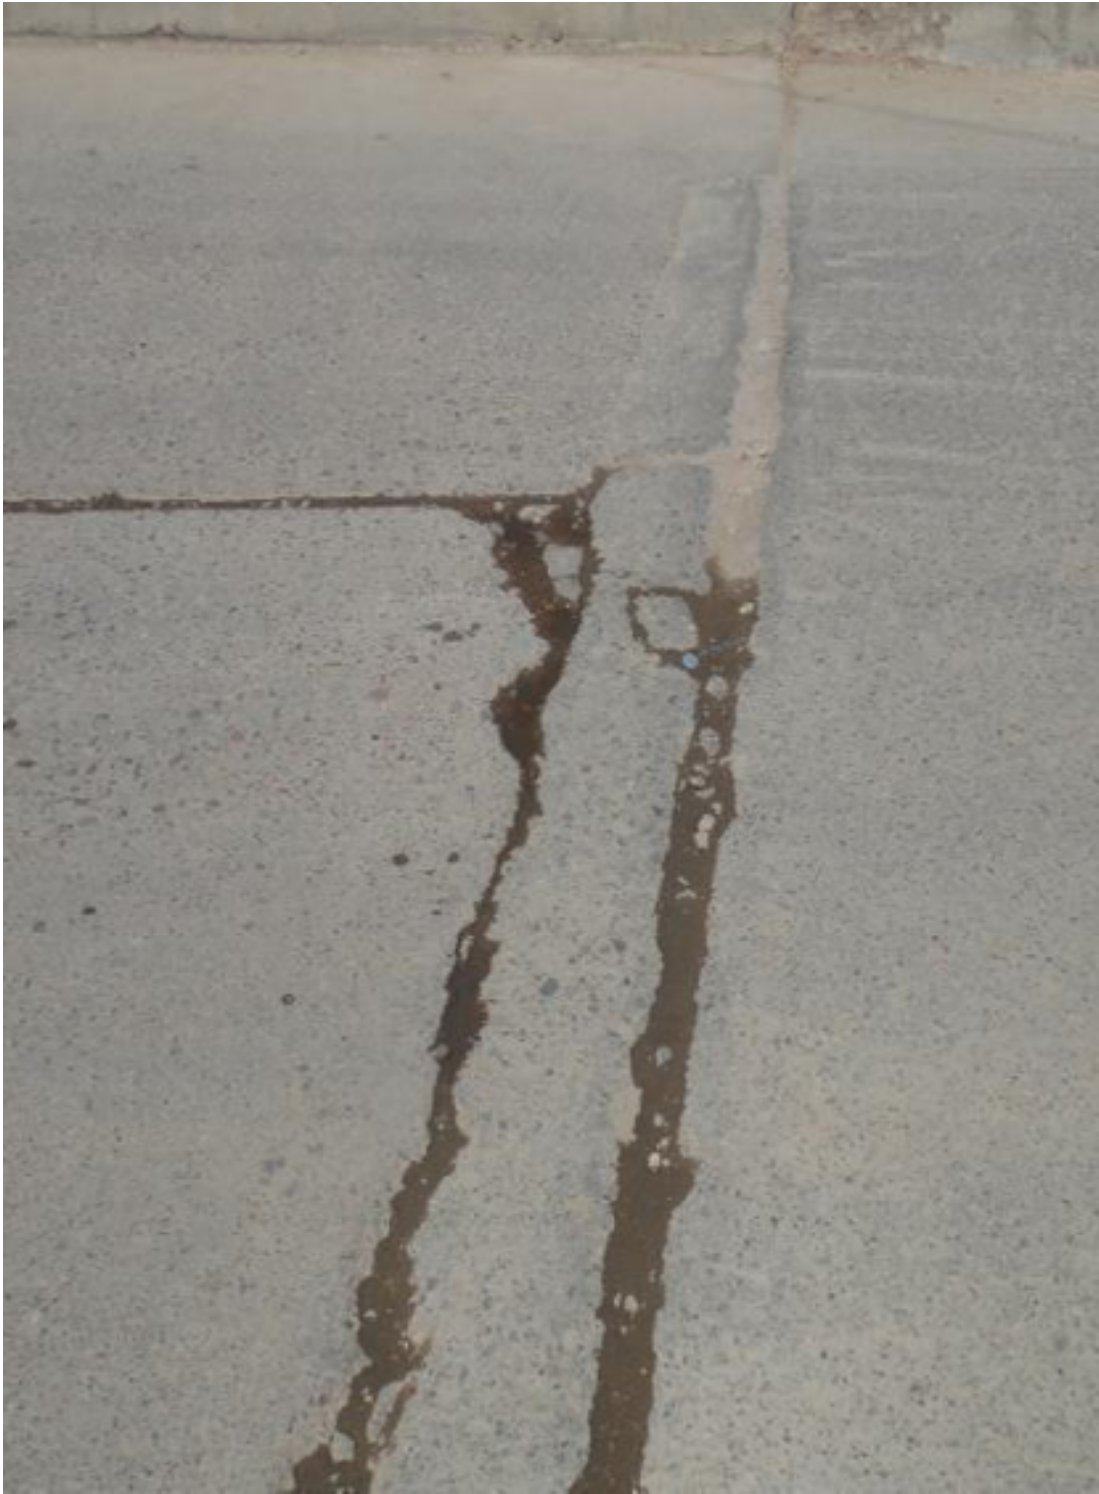
**B. Evaluación: Elemento losa.** Del resultado de la evaluación con ficha técnica se verifica que la losa presenta patología de 0.75% mientras el 99.3% no está afectada con ninguna patología como desprendimiento de concreto, grietas, fisura y corrosión de acero, a continuación se muestra en el cuadro siguiente los porcentajes de daños en la superficie de la losa.

Figura 5.3: Patología en la losa del puente.

1. Desprendimiento: 0.4 m<sup>2</sup>, de sección con problemas de patología.
2. Grietas: 0.4 m<sup>2</sup>, de sección con problemas de patología.
3. Fisuras: 0.1 m<sup>2</sup>, de sección con problemas de patología.
4. Corrosión: 0.01 de sección m<sup>2</sup>, con problemas de patología.

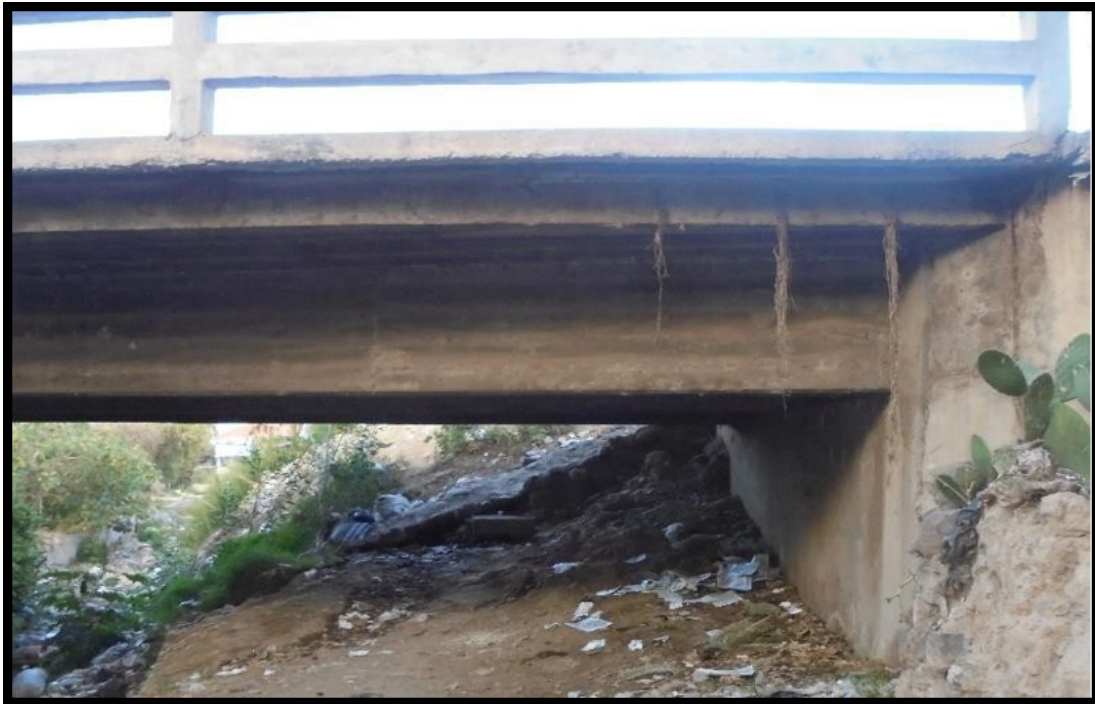
Figura 5.5: Patología en la Viga del puente.  
Fuente: Elaboración propia.

1. Desprendimiento: 0.05 m<sup>2</sup>, de sección con problemas de patología.
2. Grietas: 0.05 m<sup>2</sup>, de sección con problemas de patología.
3. Fisuras: 0.1 m<sup>2</sup>, de sección con problemas de patología.
4. Corrosión: 0.00 de sección m<sup>2</sup>, con problemas de patología.

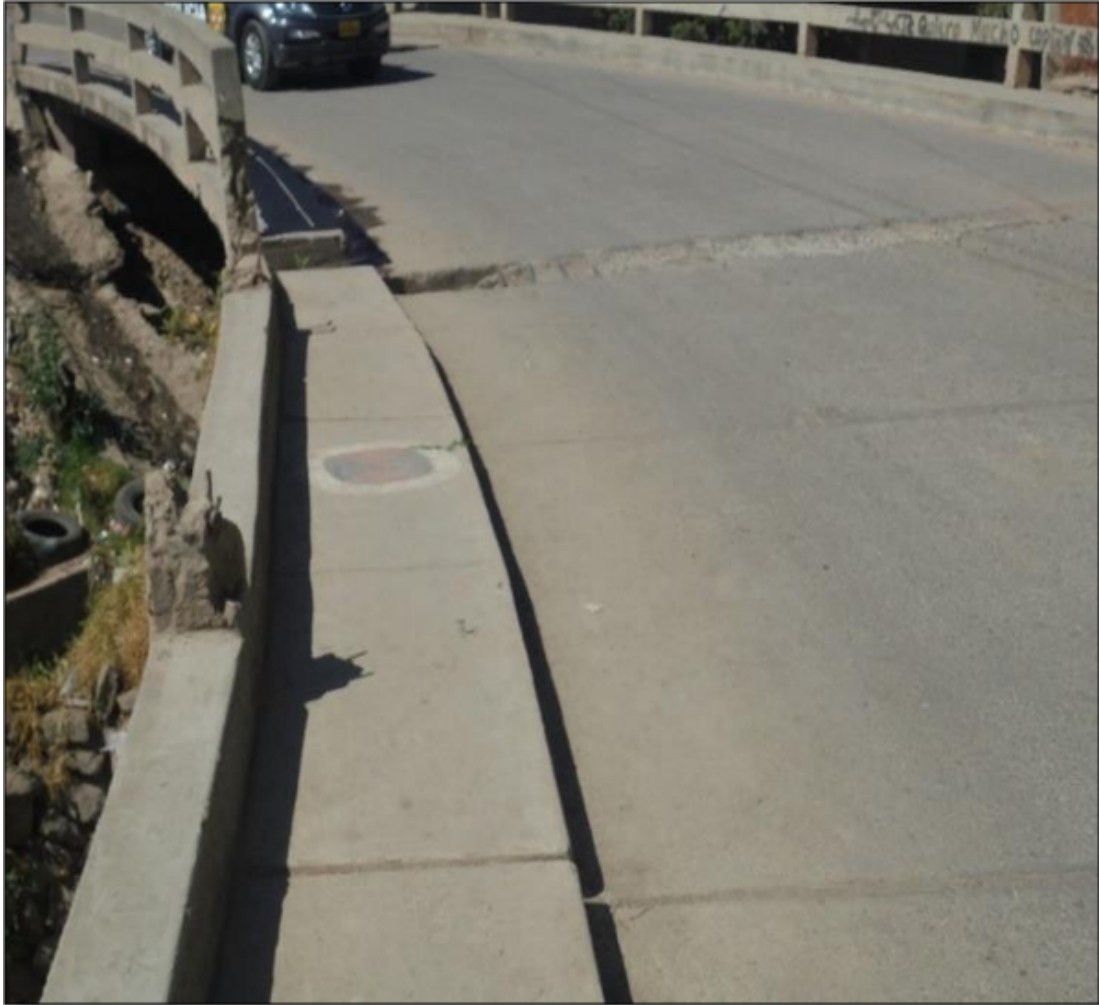
**D. Evaluación: Elemento baranda.** De los resultados agrupados en las fichas patológicas respecto a la baranda se puede verificar que el 42% presenta patología

como es desprendimiento del concreto, grietas, fisura y corrosión de acero, mientras el 58% mantiene un área no afectada. Cabe indicar que este elemento de la estructura no tiene una función estructural en el puente por lo que no es muy importante su evaluación.

Figura 5.7: Patología en la Baranda del puente.

1. Desprendimiento: 13.2 m<sup>2</sup>, de sección con problemas de patología.
2. Grietas: 14 m<sup>2</sup>, de sección con problemas de patología.
3. Fisuras: 20 m<sup>2</sup>, de sección con problemas de patología.
4. Corrosión: 10 de sección m<sup>2</sup>, con problemas de patología.

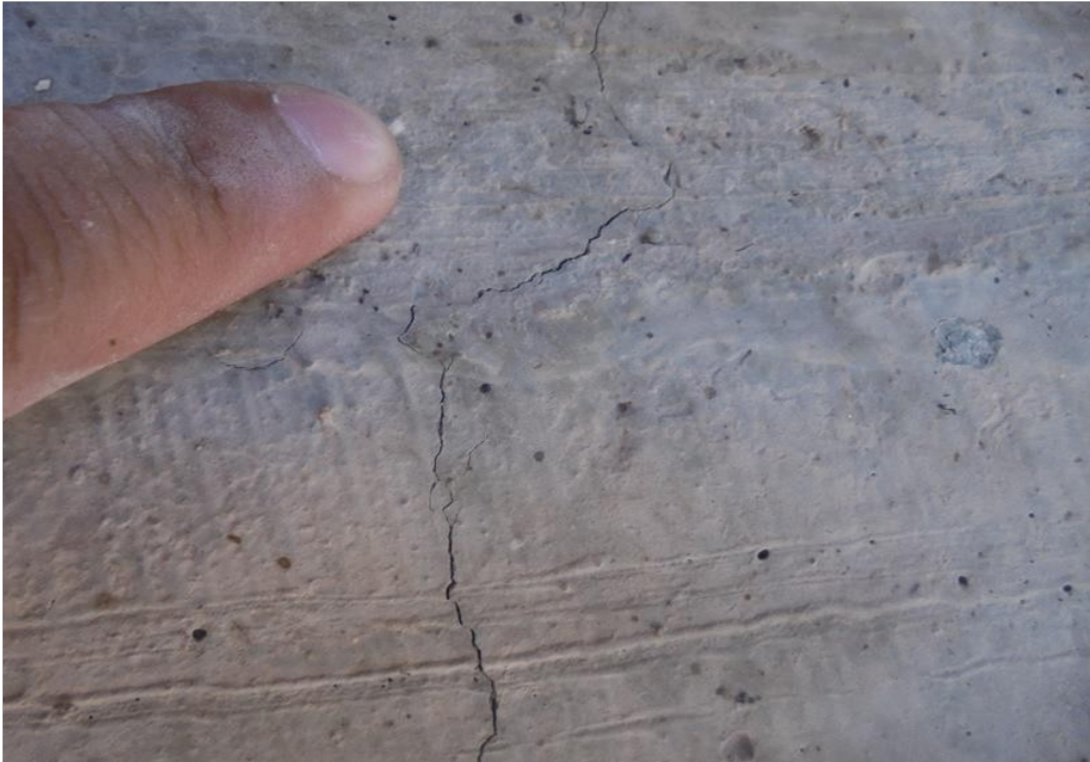
**Fotografía 1:** Fisuras en la Viga 1.

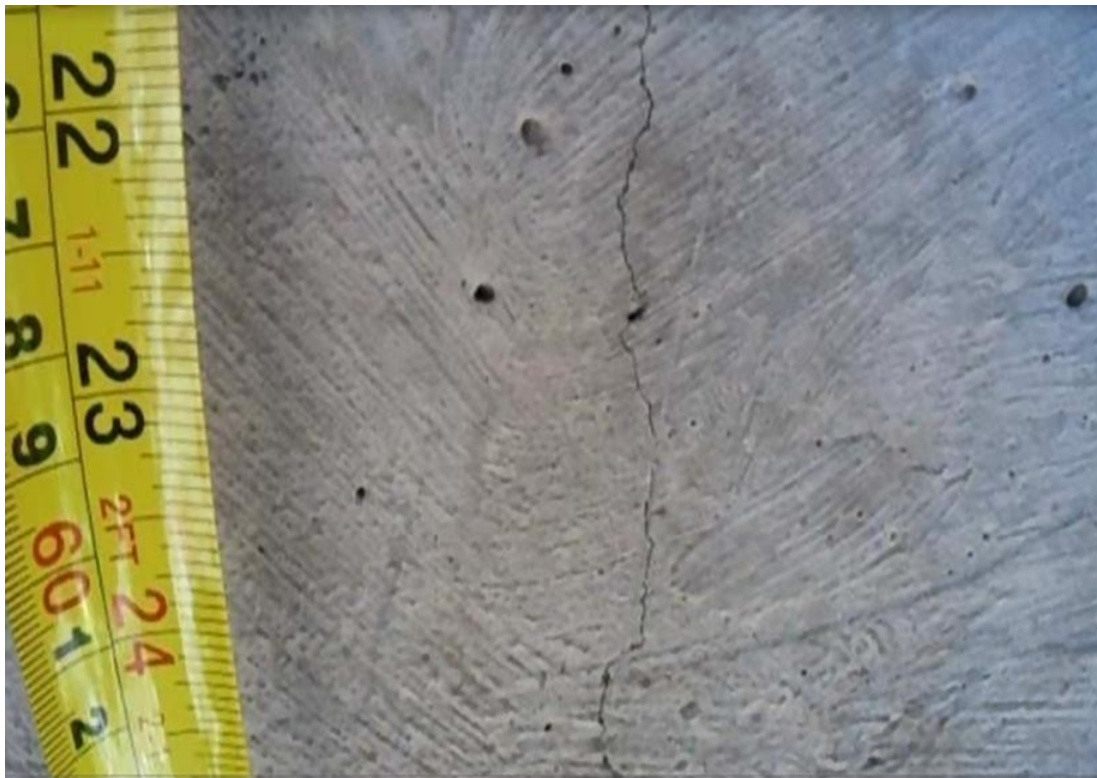
**Fotografía 2:** Fisuras en la viga 2.

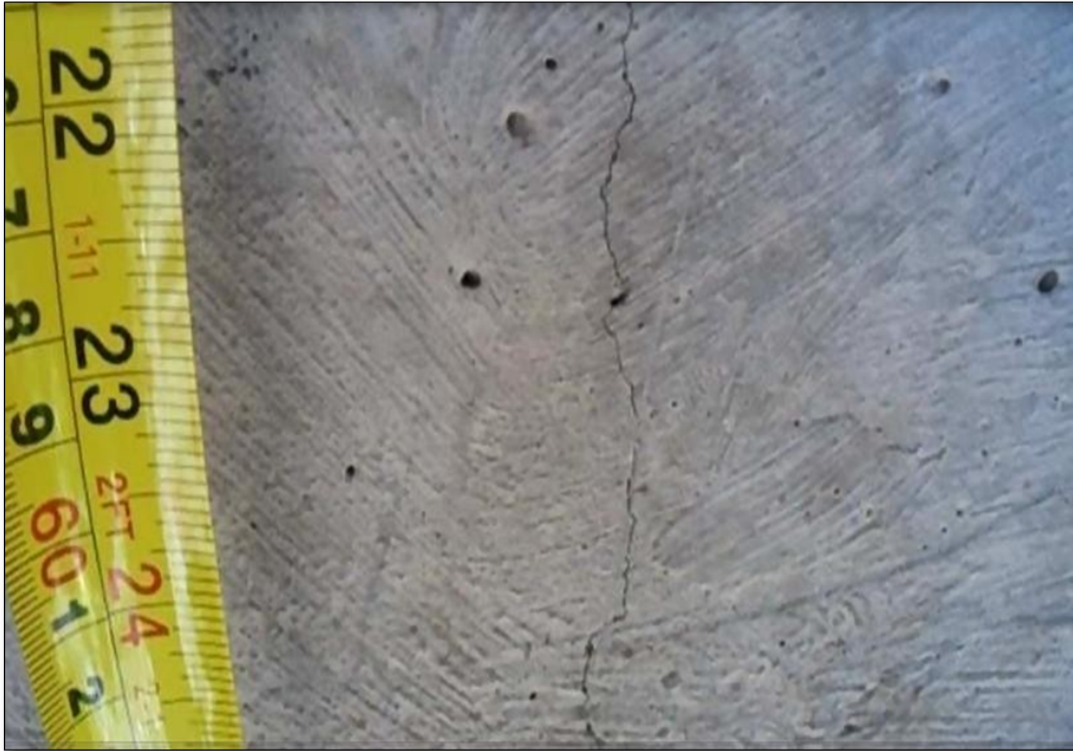
**Fotografía 3:** Fisuras en la viga 3.

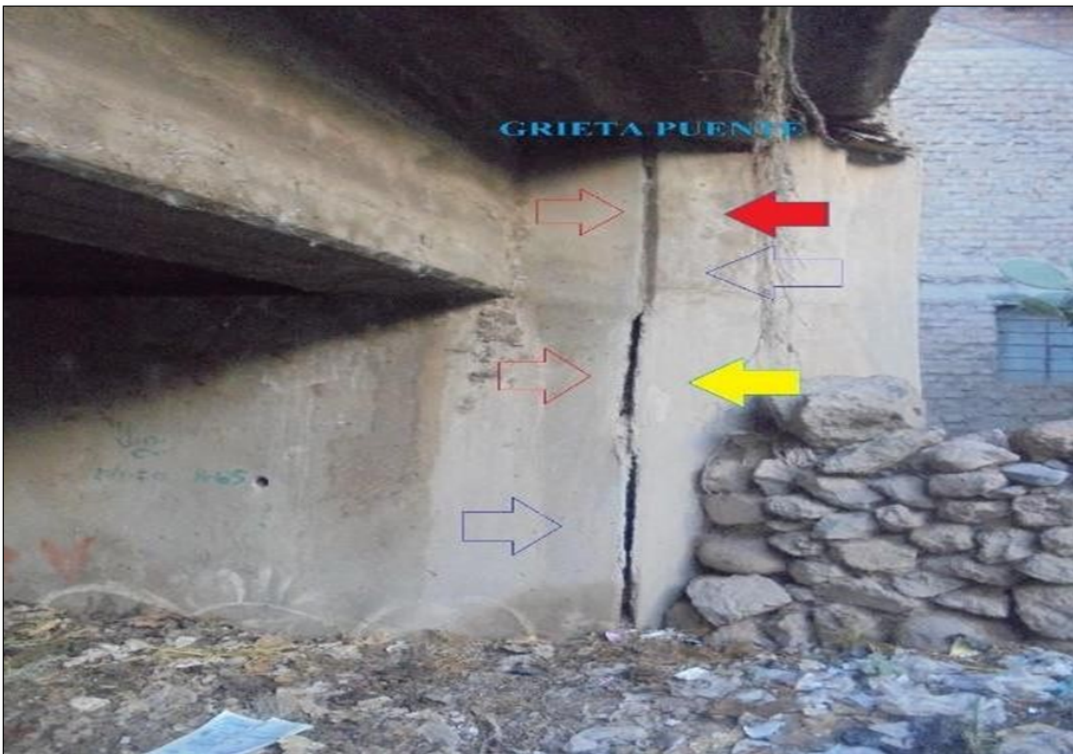
**Fotografía 4:** Fisuras en la Columna 1.

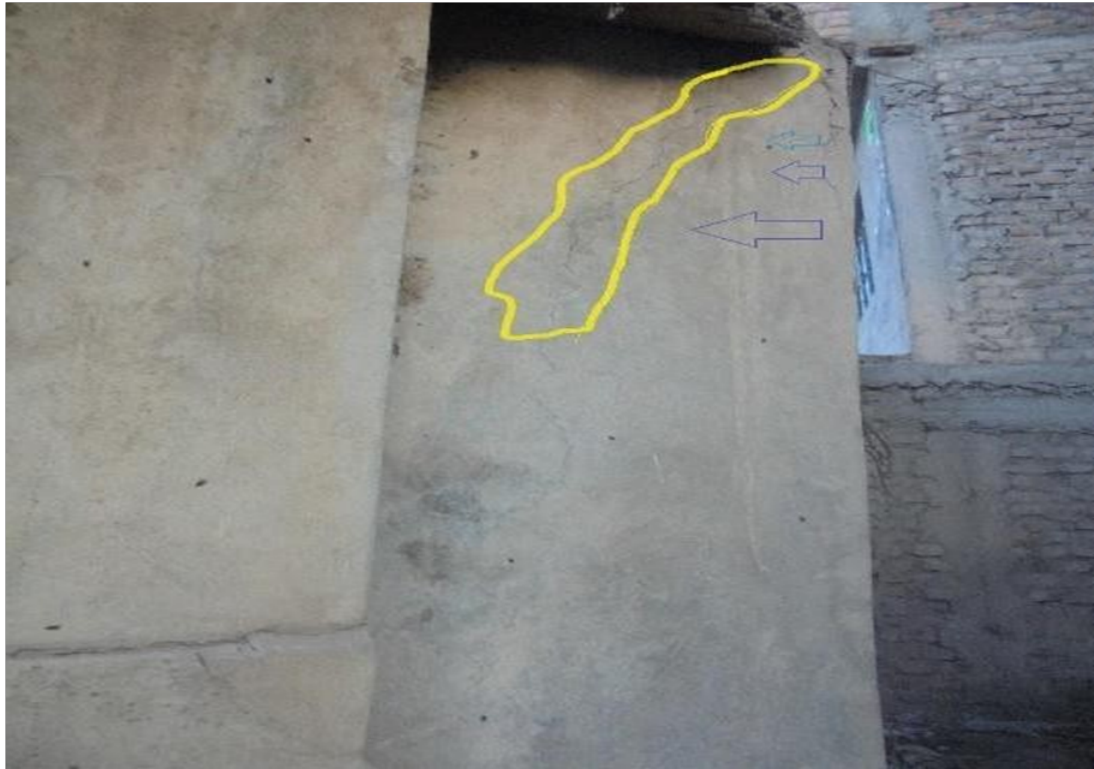
**Fotografía 5:** Fisuras en la Columna 2.

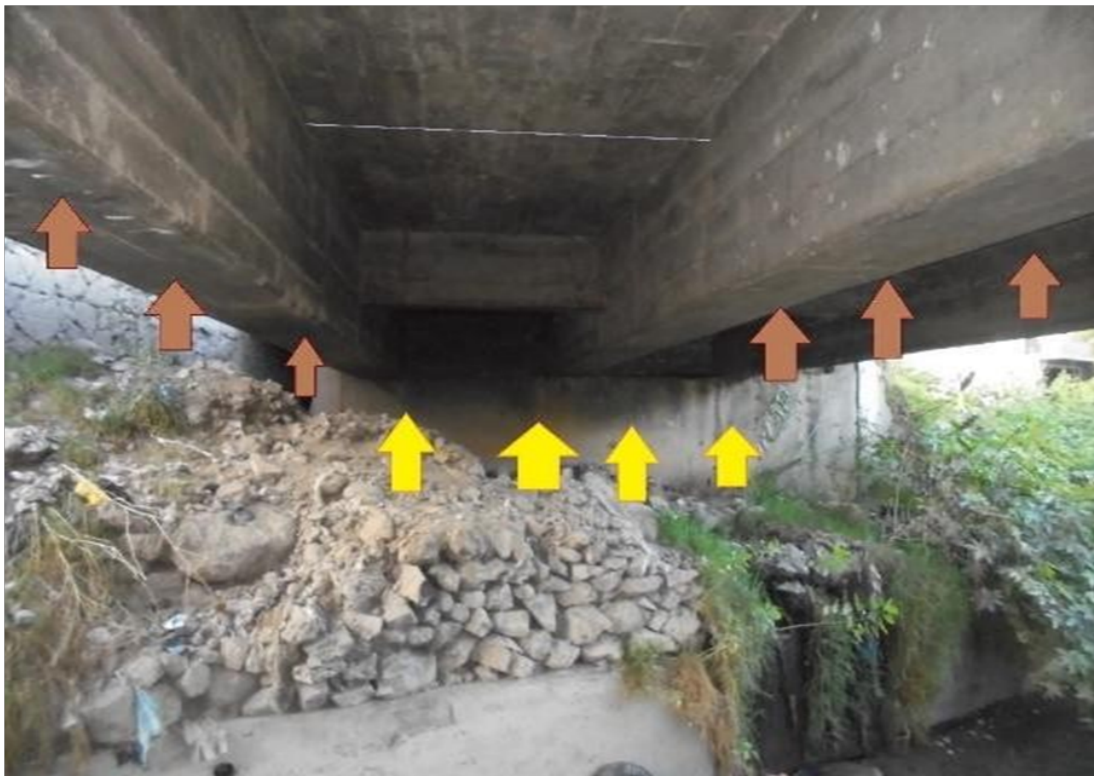
**Fotografía 6:** Fisuras en la Viga.
