**EVALUACIÓN DE PATOLOGÍAS EN LA
SUBESTRUCTURA DEL PUENTE HUATATAS PARA
EL MEJORAMIENTO DE SU VIDA ÚTIL, EN EL
DISTRITO DE SAN JUAN BAUTISTA PROVINCIA
DE HUAMANGA- AYACUCHO, 2017**

**TESIS PARA OPTAR EL TÍTULO PROFESIONAL DE
INGENIERO CIVIL**

ORTEGA MACHACA, SMITH LINNEO

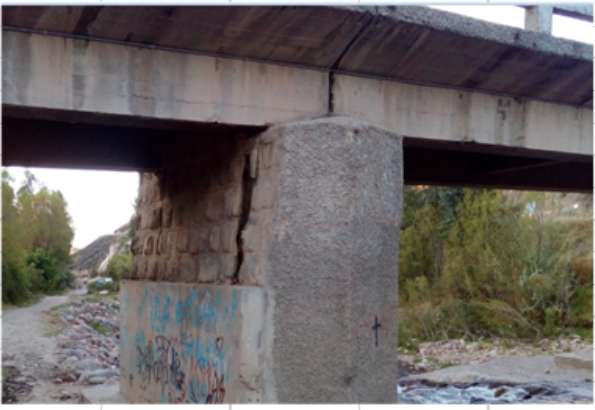
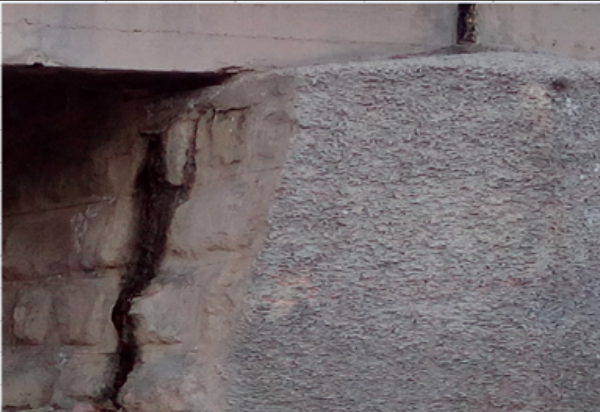
Tabla 5.3: Daños en la pila del puente Huatatas.

Anomalia	Humedad

Material	concreto	
Lugar	Pila 1	
Sintomas de la lesion

principalmente se observa la humedad en la pila por mal drenaje del agua de lluvias		
Ensayo e investigacion		
Inspeccion visual		
Observacion		
El color oscuro debido a la humedad		
Analisis de Causas y Efecto		
Efecto :		
* alteracion volumetrica de concreto debido a la presencia constante de humedad		
*Desintegracion de la pasta de concreto debido ala dislucion de componentes del concreto		
Causa :		
Mal drenaje de aguas de lluvias el cual esta en contacto directamente en la superficie del concreto de la pila 1		
Tratamiento o Reparacion		
Impermeabilizacion y conduccion de aguas por un adecuado sistema de drenaje

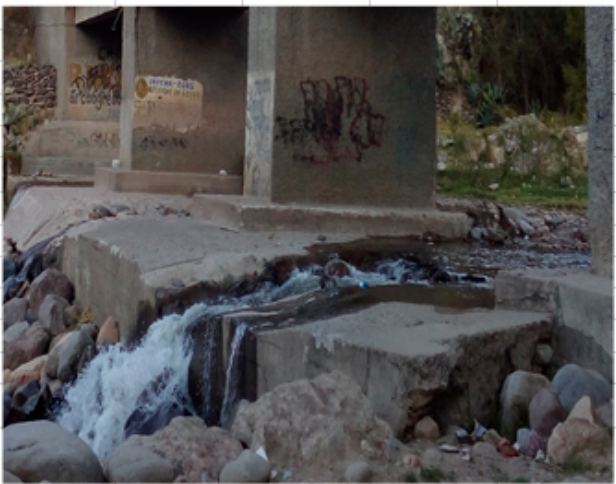
Tabla 5.4: Daños en la cimentación del puente Huatatas.

Anomalia	Socavacion

Material	concreto	
Lugar	cimentacion, pilas	
Sintomas de la lesion		
Daños en la cimentacion por socavación debido al arrastre de las partículas sólidas del lecho del cauce producida por el paso del agua		
Ensayo e investigacion		
Inspeccion visual		
Observacion		
La erosión local se produce en presencia de obstáculos en los cauces como son los estribos y pilas, junto con sus respectivas cimentaciones		
Analisis de Causas y Efecto		
Efecto :		
El agua al chocar frontalmente y a gran velocidad contra estos obstáculos, produce un flujo de partículas descendentes que, al chocar con el fondo del cauce, producen una serie de vórtices violentamente el material del fondo de la cimentación.		
Causa :		
Ocurrencia de eventos hidrológicos extremos, falta de encauzamientos, inexistencia de defensas ribereñas		
Tratamiento o Reparacion		
Encauzamientos, obras de defensas ribereñas como gaviones, construcción de colchones de enrocado

Aguas arriba y aguas abajo de la estructura del puente Huatatas

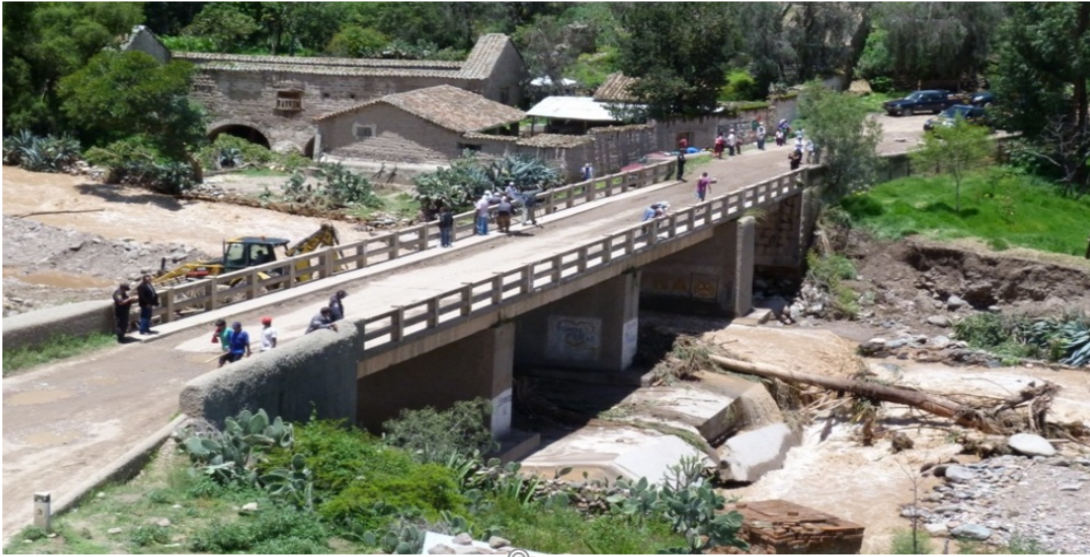
Figura 5.9: Puente Huatatas.
Fuente: Elaboracion propia.

En la figura se tiene la sección del puente después de la ocurrencia del evento hidrológico desarrollado en el 2010, en el cual puede observarse la magnitud de la socavación aguas abajo del puente.

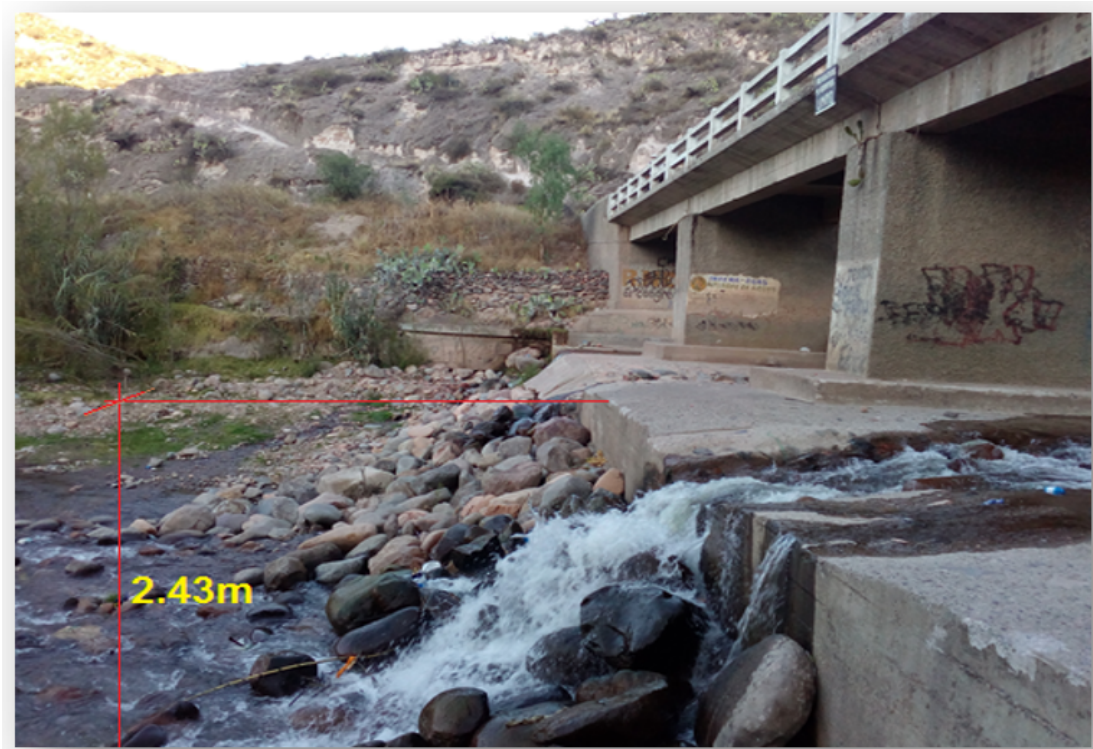
Figura 6.1: Profundidad de socavación en el puente Huatatas .

De los resultados obtenidos se observa que la socavación de la cimentación es la Patología más incidente en el presente trabajo de investigación por ello se determinan la socavación por el Método de Liu, Chang y Skinner, es el método que mejor aproxima los resultados como puede observarse en la tabla (6.2).

Por lo que es necesario hacer las recomendaciones del caso a fin de que la vida útil del puente se puedan incrementar, para ello es necesario hacer un mantenimiento en la cimentación del puente ya que esta se encuentra dañada por la socavación, para evitar que se sigan incrementando los daños o deterioros de la cimentación, se debe hacer mantenimiento y mejora de esta estructura a fin de evitar colapsos posteriores.
