UNIVERSIDAD CATÓLICA LOS ÁNGELES  
CHIMBOTE

EVALUACIÓN DE PATOLOGÍAS EN LAS ESTRUCTURAS  
DE ALBAÑILERÍA CONFINADA DEL CERCO  
PERIMÉTRICO DE LA INSTITUCIÓN EDUCATIVA 20111  
DEL CENTRO POBLADO DE RINCONADA, DISTRITO DE  
CATACAOS, PROVINCIA DE PIURA, DEPARTAMENTO DE  
PIURA, MARZO - 2017

**TESIS PARA OPTAR EL TÍTULO PROFESIONAL DE**  
**INGENIERA CIVIL**

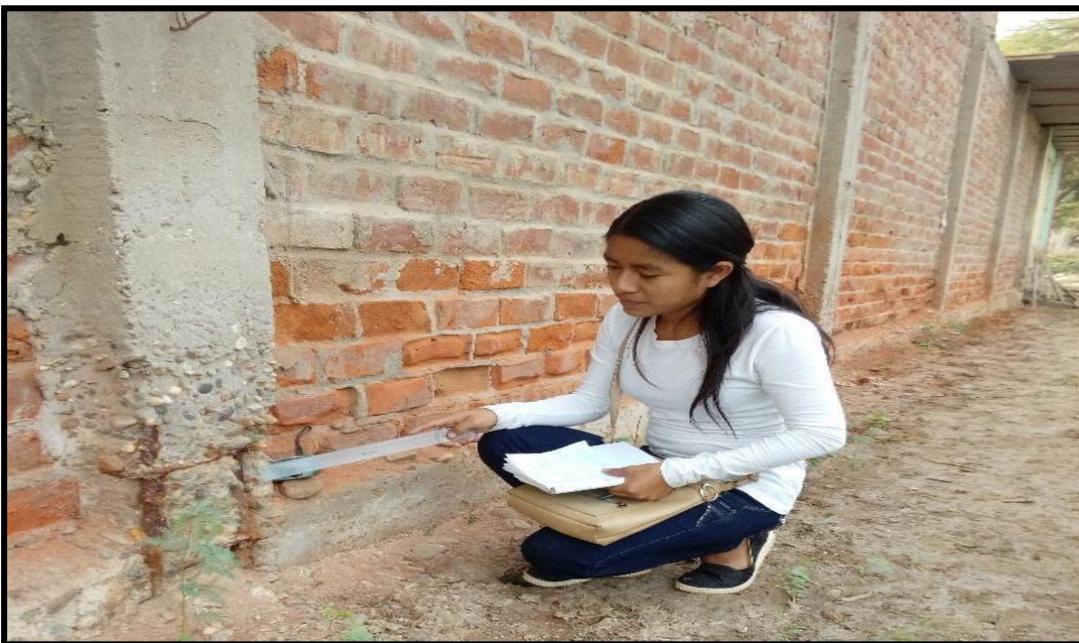
Imagen 25: Identificación de la patología Corrosión.
