UNIVERSIDAD CATÓLICA LOS ÁNGELES
CHIMBOTE

DETERMINACIÓN Y EVALUACIÓN DE LAS
PATOLOGÍAS DEL CONCRETO EN LA ESTRUCTURA
DE ALBAÑILERÍA CONFINADA DEL CERCO
PERIMÉTRICO DEL ALMACÉN DEL MINISTERIO DE
TRANSPORTE Y COMUNICACIONES (MTC)
HUARMEY, DISTRITO DE HUARMEY, PROVINCIA DEL
HUARMEY, REGIÓN ANCASH, SETIEMBRE - 2018

TESIS PARA OPTAR EL TÍTULO PROFESIONAL DE
INGENIERO CIVIL

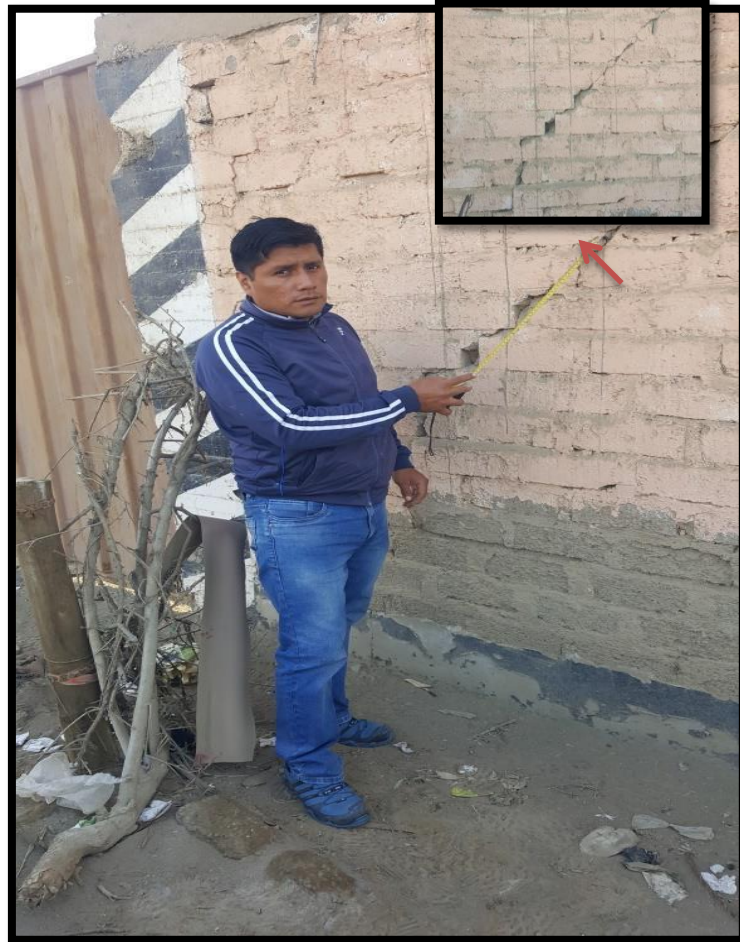
Imagen 4: Patología de grietas en el muro entre los ejes G-F de la Unidad Muestral 4

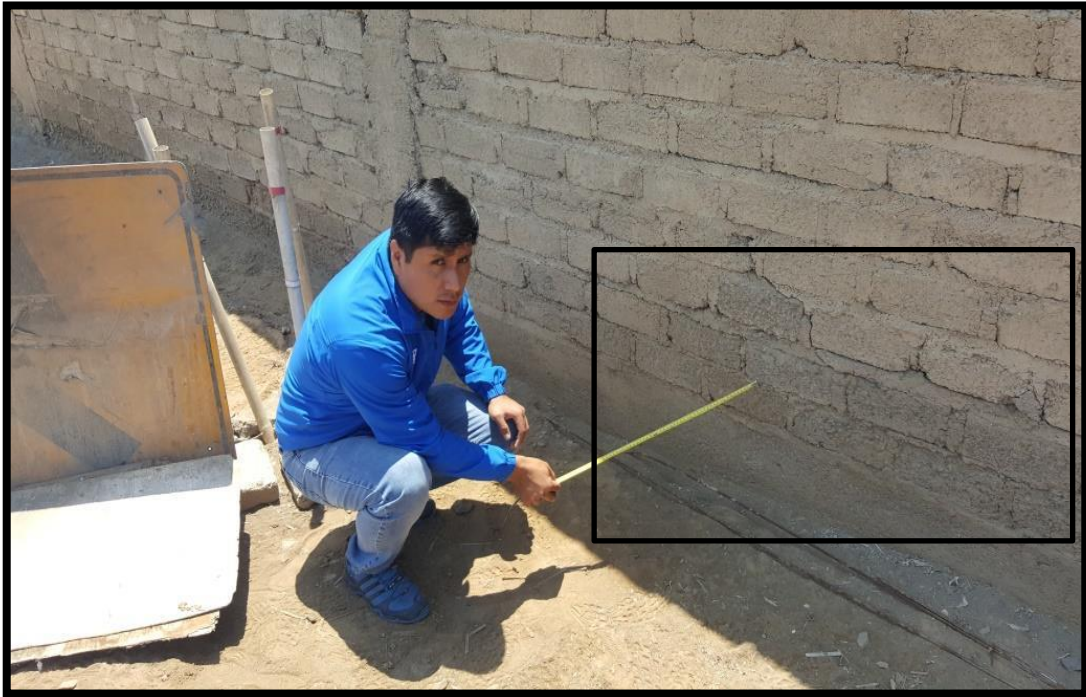
Imagen 5: Patología de Disgregación en el muro entre los ejes G²-F' de la unidad muestral
15

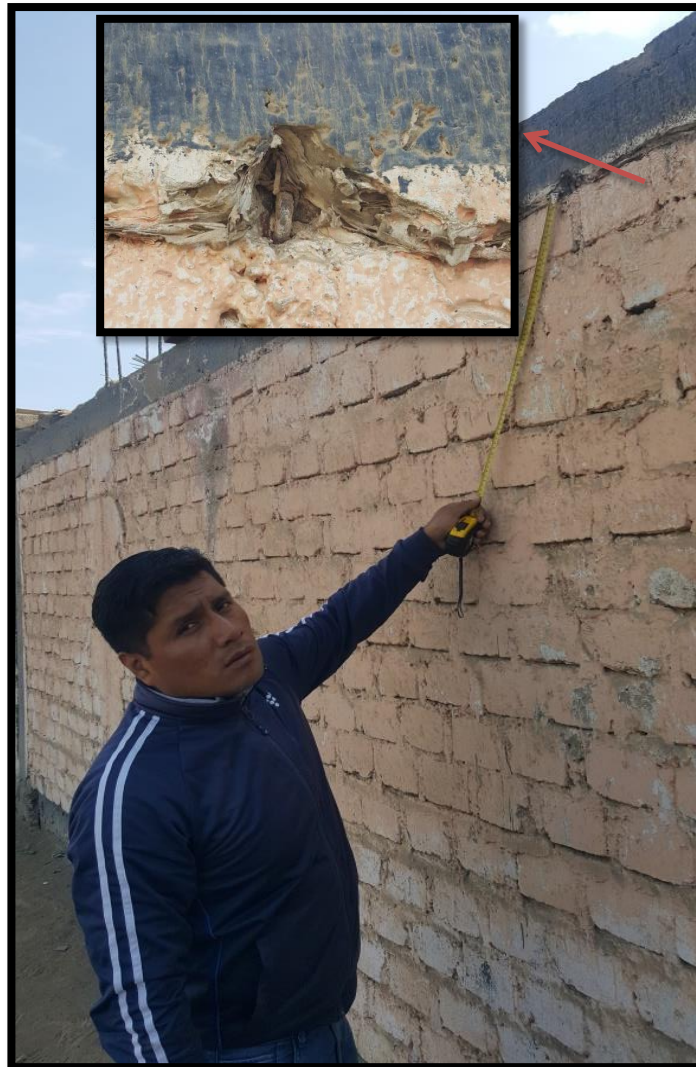
Imagen 9: Patología de la Corrosión en la viga entre el eje B-C de la Unidad Muestral 1

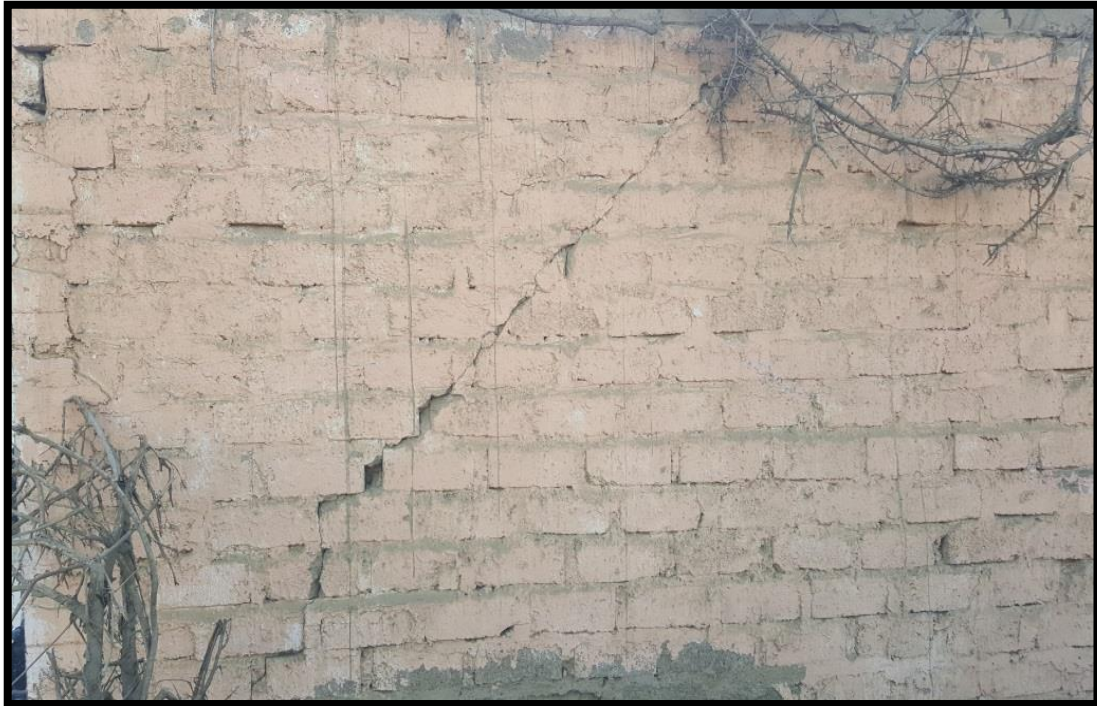
PATOLOGIA: Grieta

Ubicado en la U.M 4, en el tramo F-G, Moderado

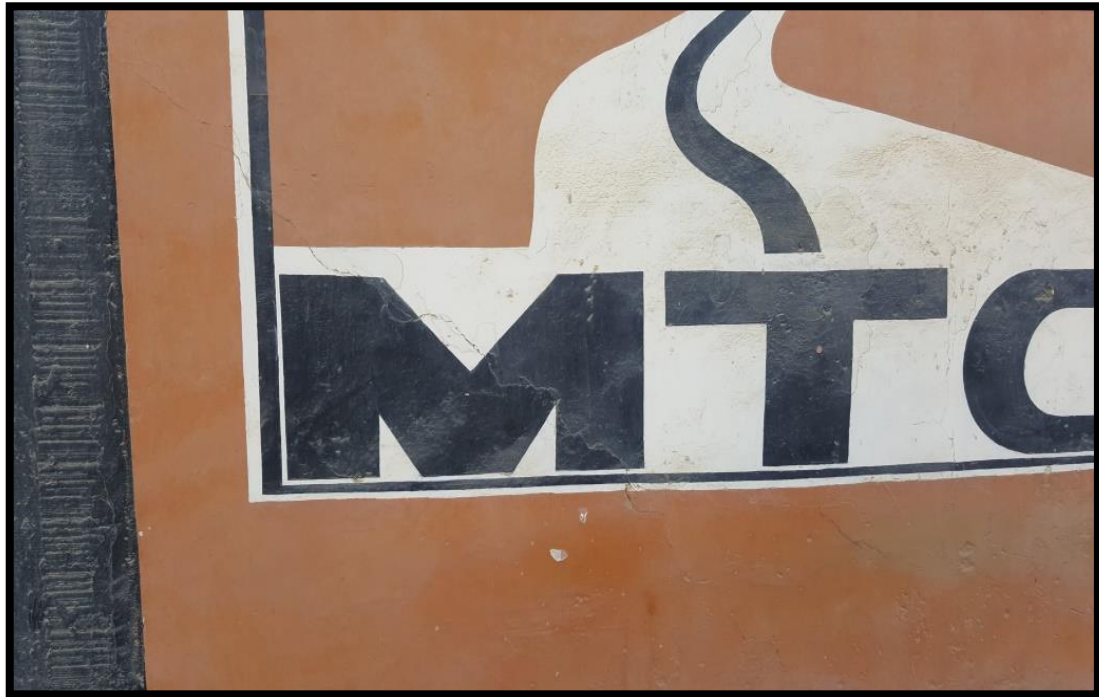
PATOLOGIA: Fisura

Ubicado en la U.M 5, en el tramo H-I, Leve

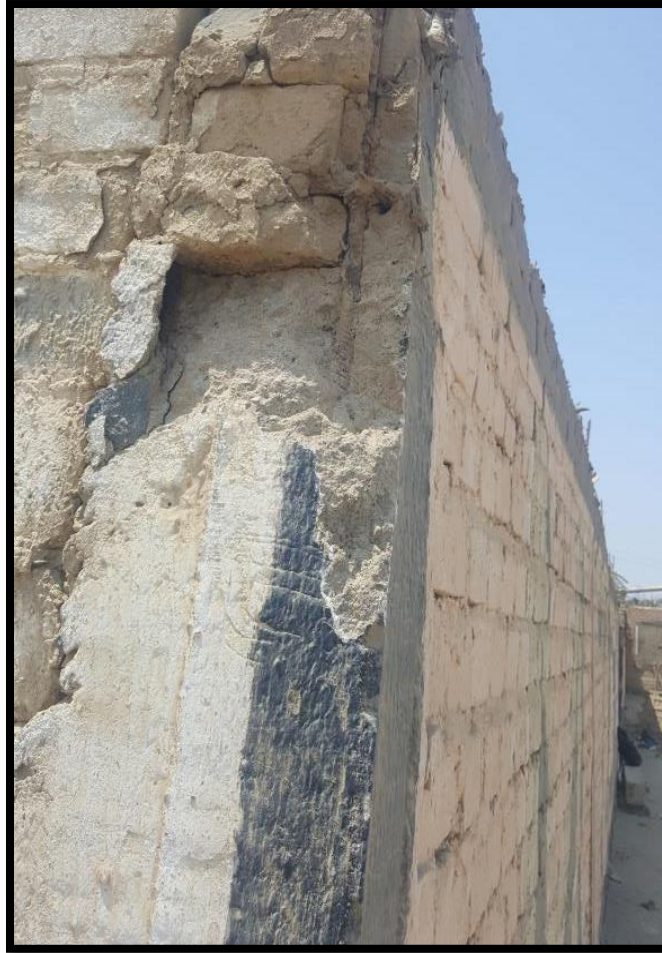
PATOLOGIA: Desprendimiento

Ubicado en la U.M 7, en la columna 13, Leve

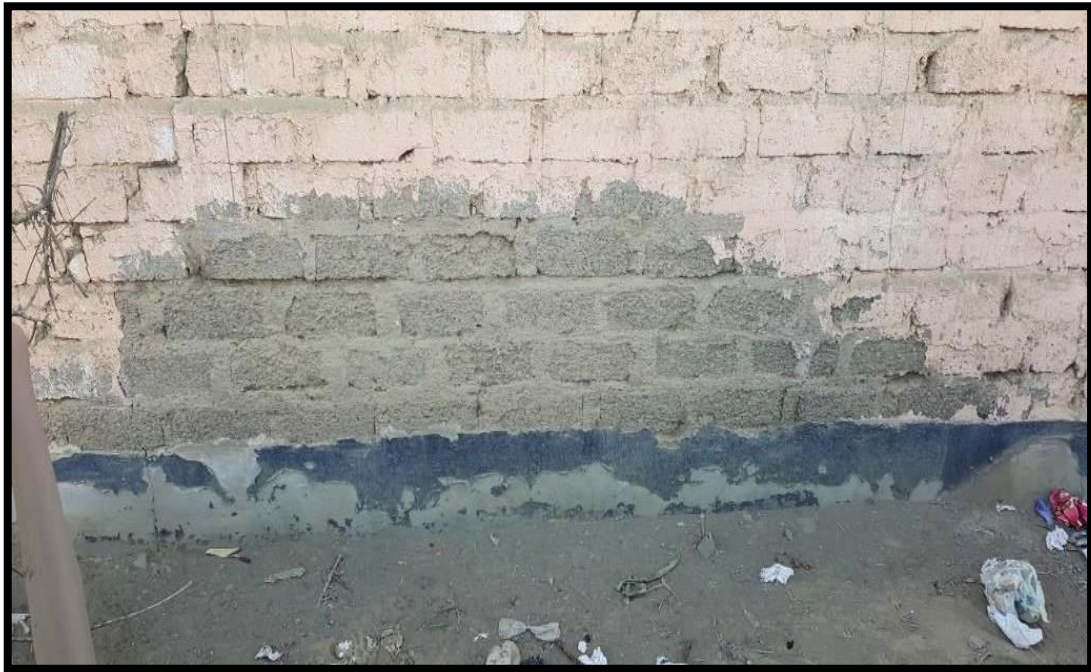
PATOLOGIA: Descascaramiento

Ubicado en la U.M 4, en el tramo F-G, Leve

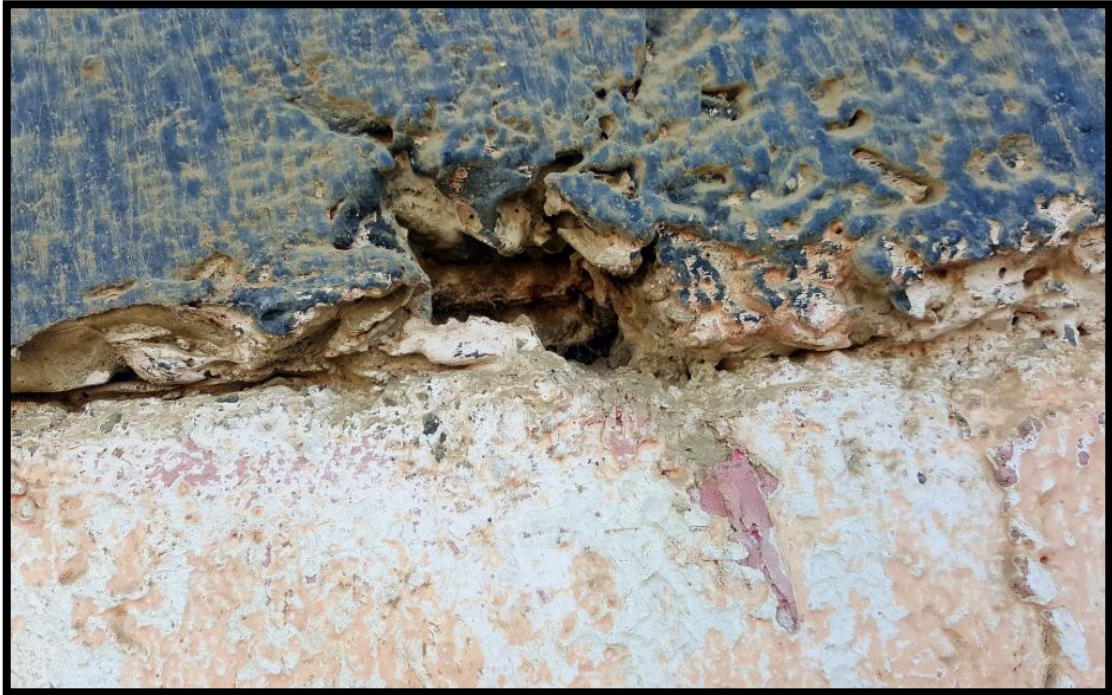
PATOLOGIA: Corrosión

Ubicado en la U.M 2, en el tramo C-D, Leve
