**TESIS PARA OPTAR EL TITULO DE INGENIERO CIVIL**

**EVALUACIÓN Y REPARACION DE LOS DAÑOS PRODUCIDOS POR LAS  
PATOLOGIAS EN LAS LOSAS DE CONCRETO SIMPLE - PIURA 2014**

**WALLY PURIZACA VARGAS**

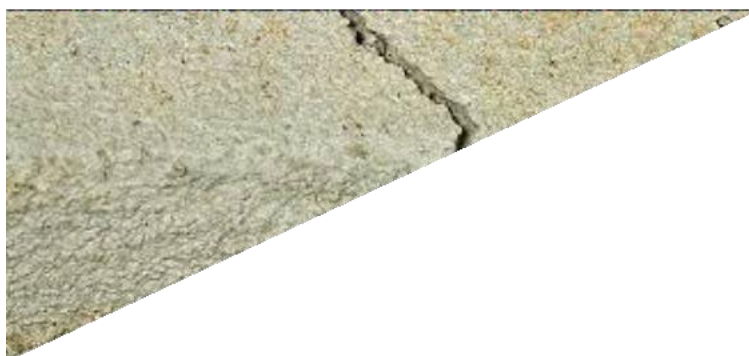
FIGURA N° 01: Grietas de esquina

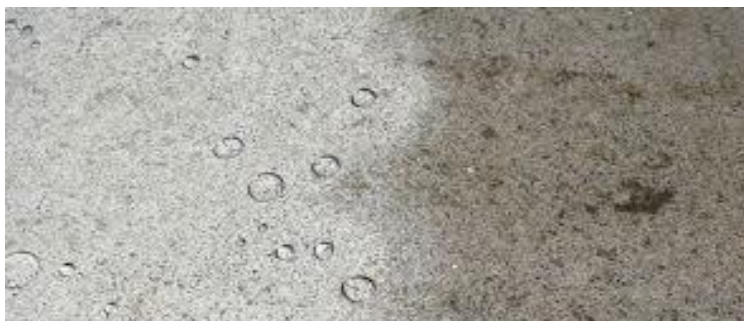
FIGURA N° 02: Pulimento de agregados

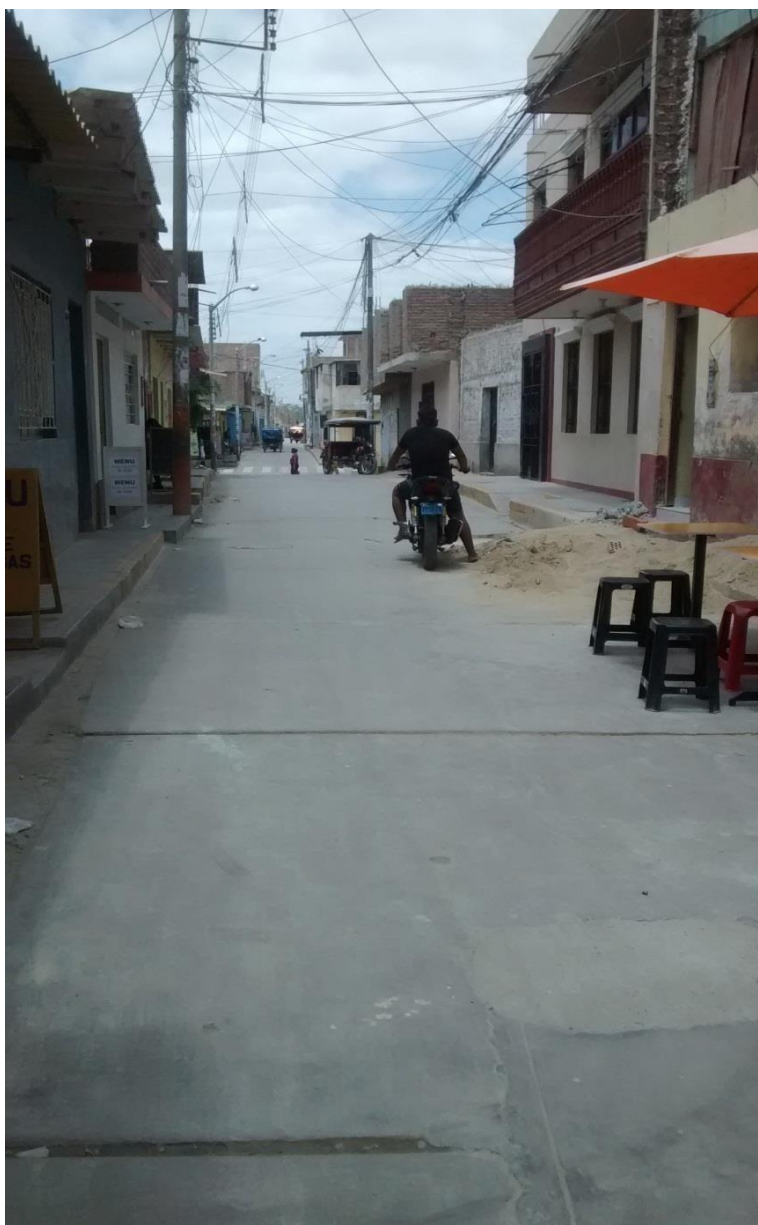
FOTO N°1: Pavimento rígido de la Calle Arequipa

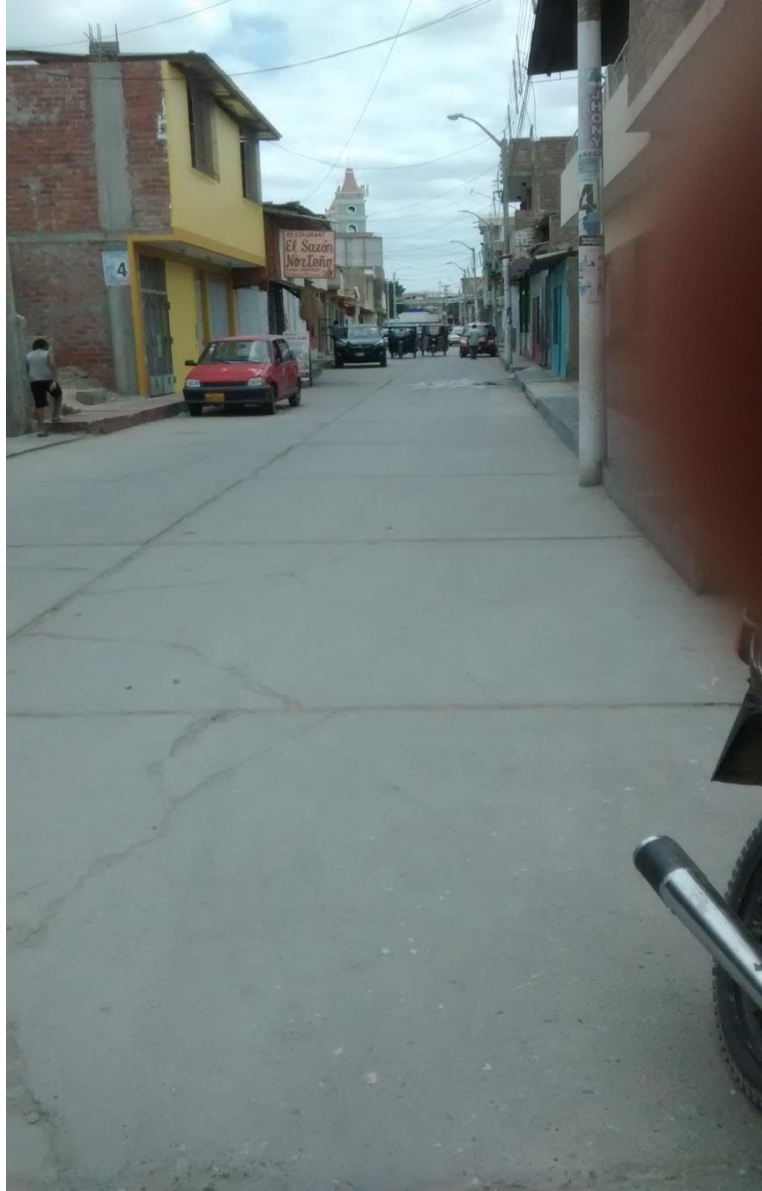
FOTO N°2: Pavimento rígido de la Calle Comercio

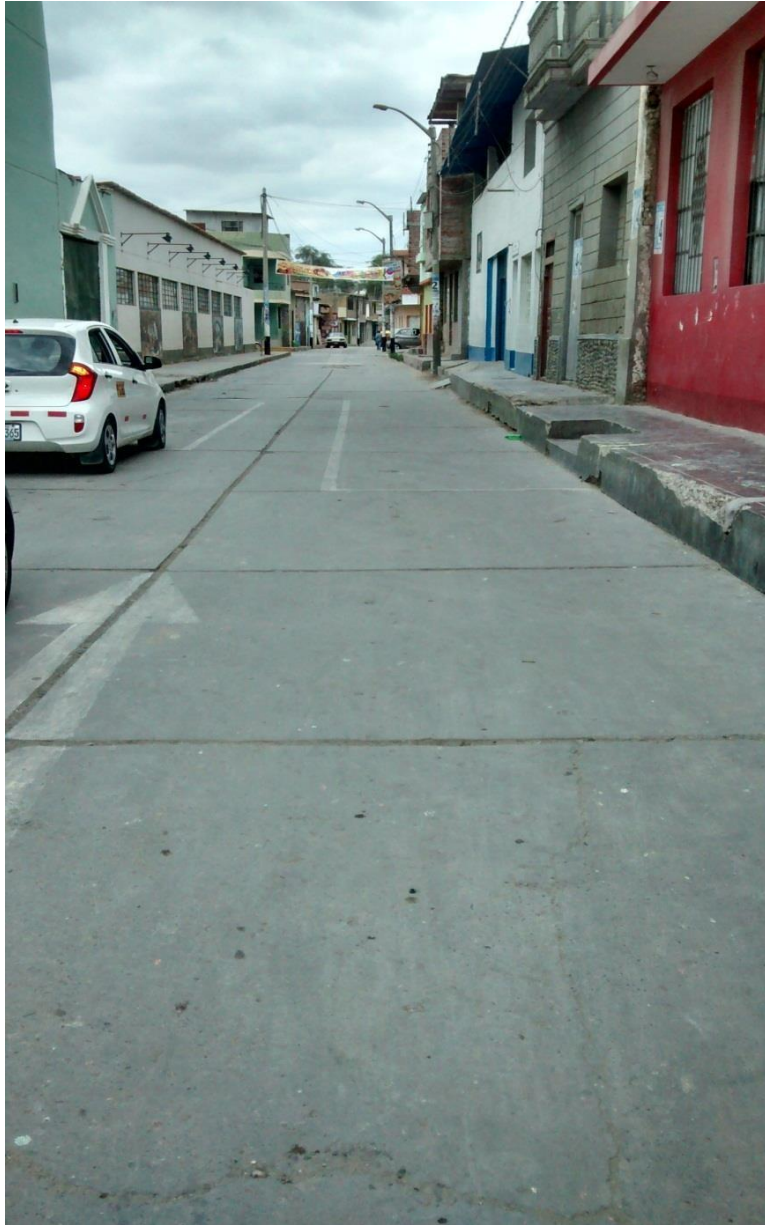
FOTO N°3: Pavimento rígido de la Calle Zepita

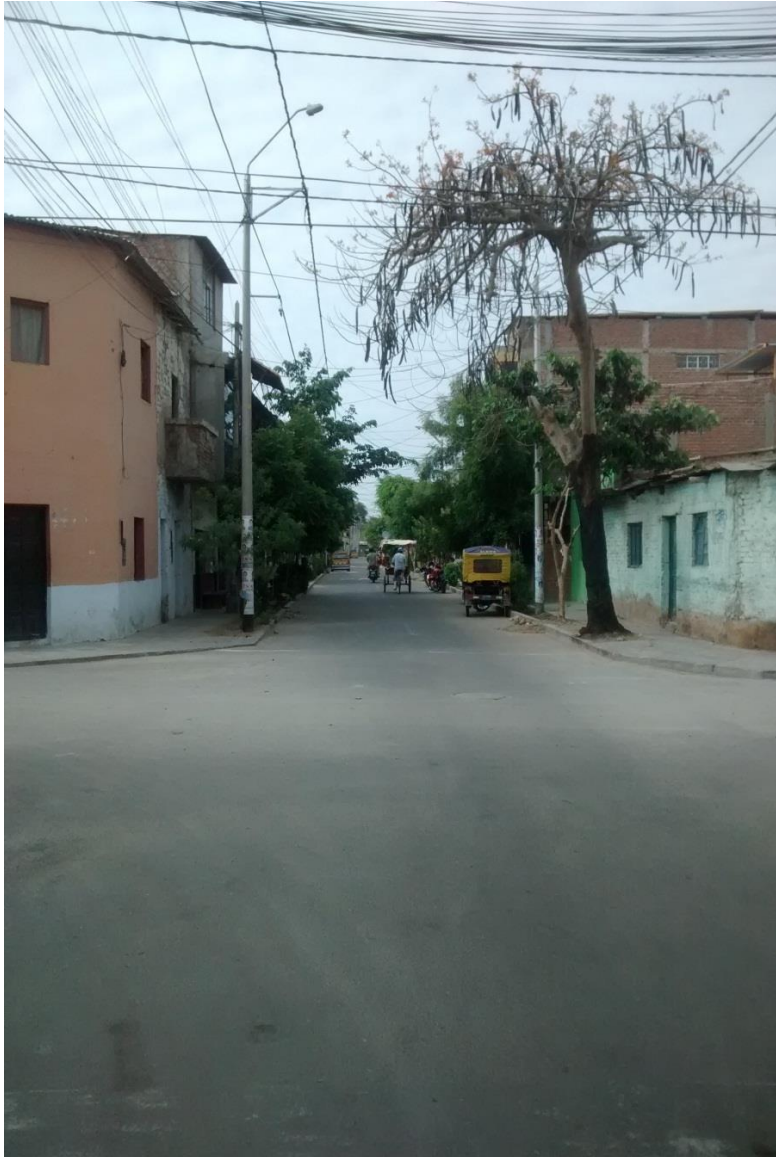
FOTO N°4: Pavimento rígido de la Calle San Francisco

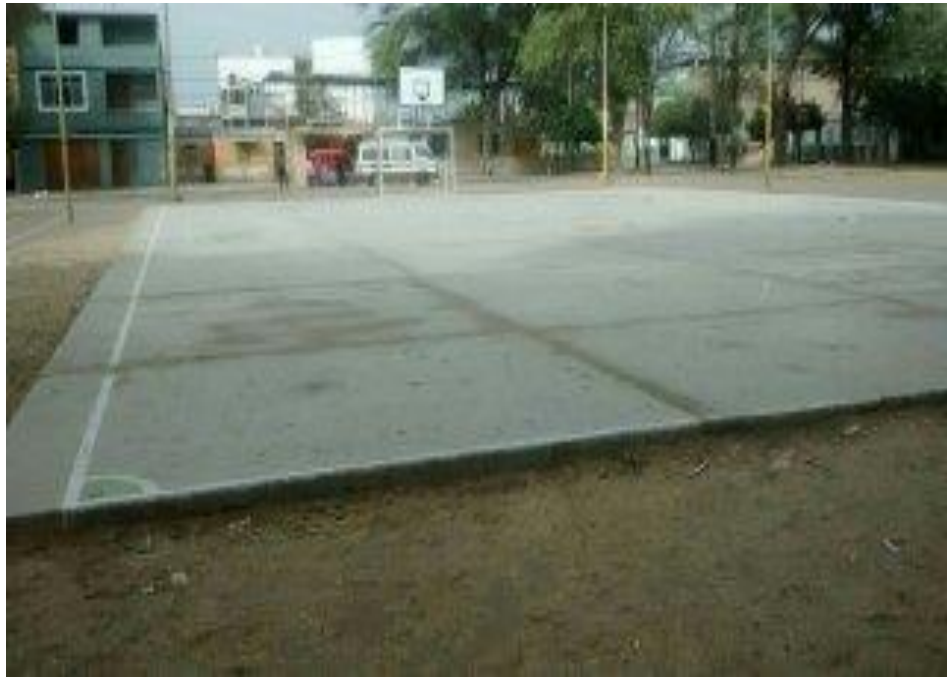
FOTO N°5: Pavimento rígido de la Losa deportiva
