DETERMINACIÓN Y EVALUACIÓN DE LAS PATOLOGÍAS  
DEL CONCRETO EN SOBRECIMIENTOS, COLUMNAS,  
VIGAS Y MUROS DE ALBAÑILERÍA CONFINADA DEL  
CERCO DEL DEPÓSITO PESQUERO EXALMAR S.A,  
DISTRITO DE COMANDANTE NOEL, PROVINCIA DE  
CASMA, REGIÓN ÁNCASH, SEPTIEMBRE – 2019

**TESIS PARA OPTAR EL TÍTULO PROFESIONAL DE  
INGENIERO CIVIL**

ESPINO ODAR, WILFREDO RAFAEL

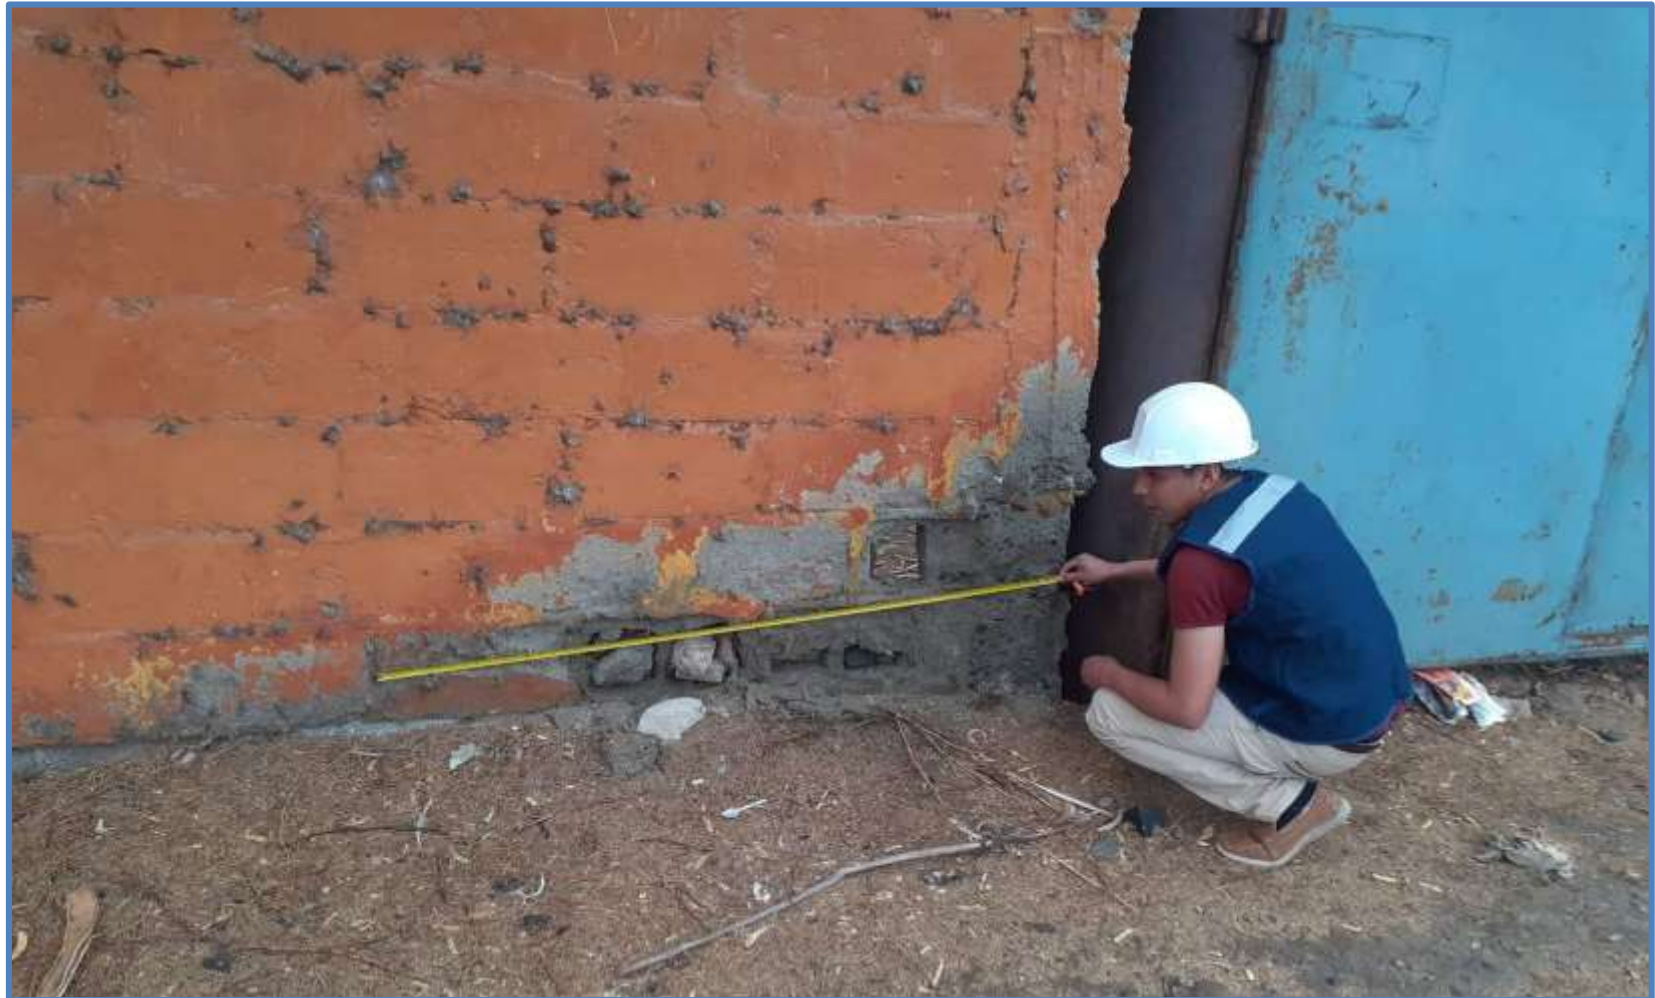
**Imagen 2:** Patología Erosión presente en el Muro de la Unidad Muestral 03 del Depósito Pesquero Exalmar S.A.

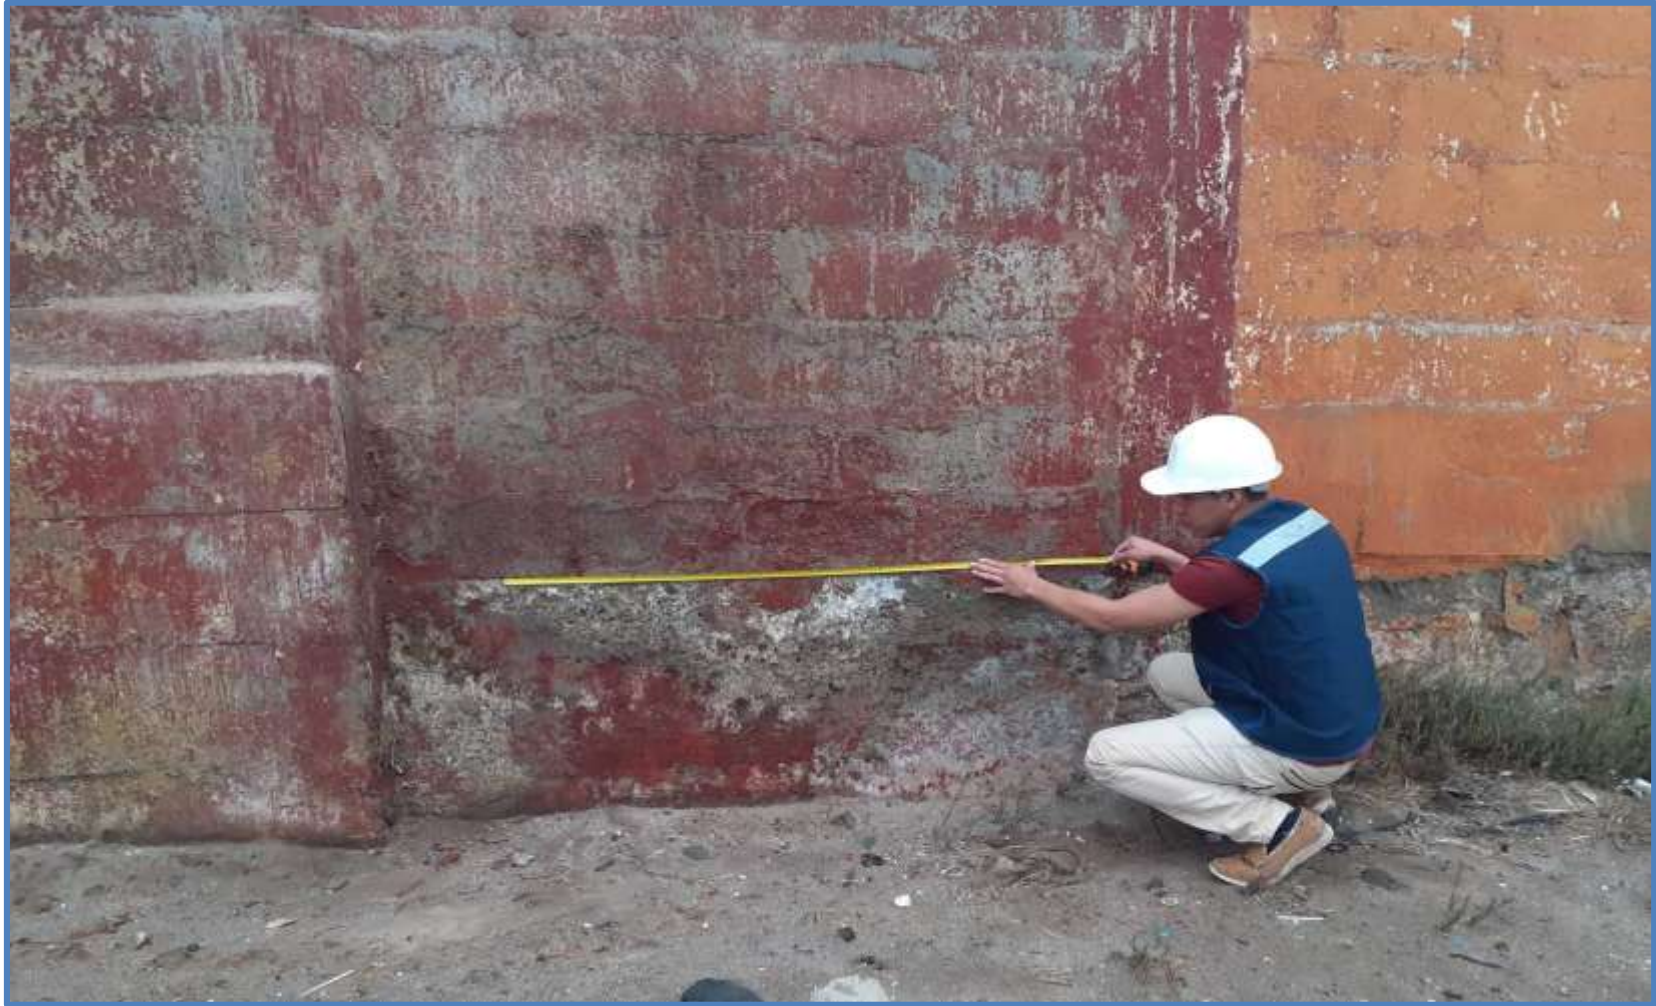
**Imagen 3:** Patología Eflorescencia presente en el Muro de la Unidad Muestral 06 del Depósito Pesquero Exalmar S.A.  
Fuente: Elaboración propia. (2019).

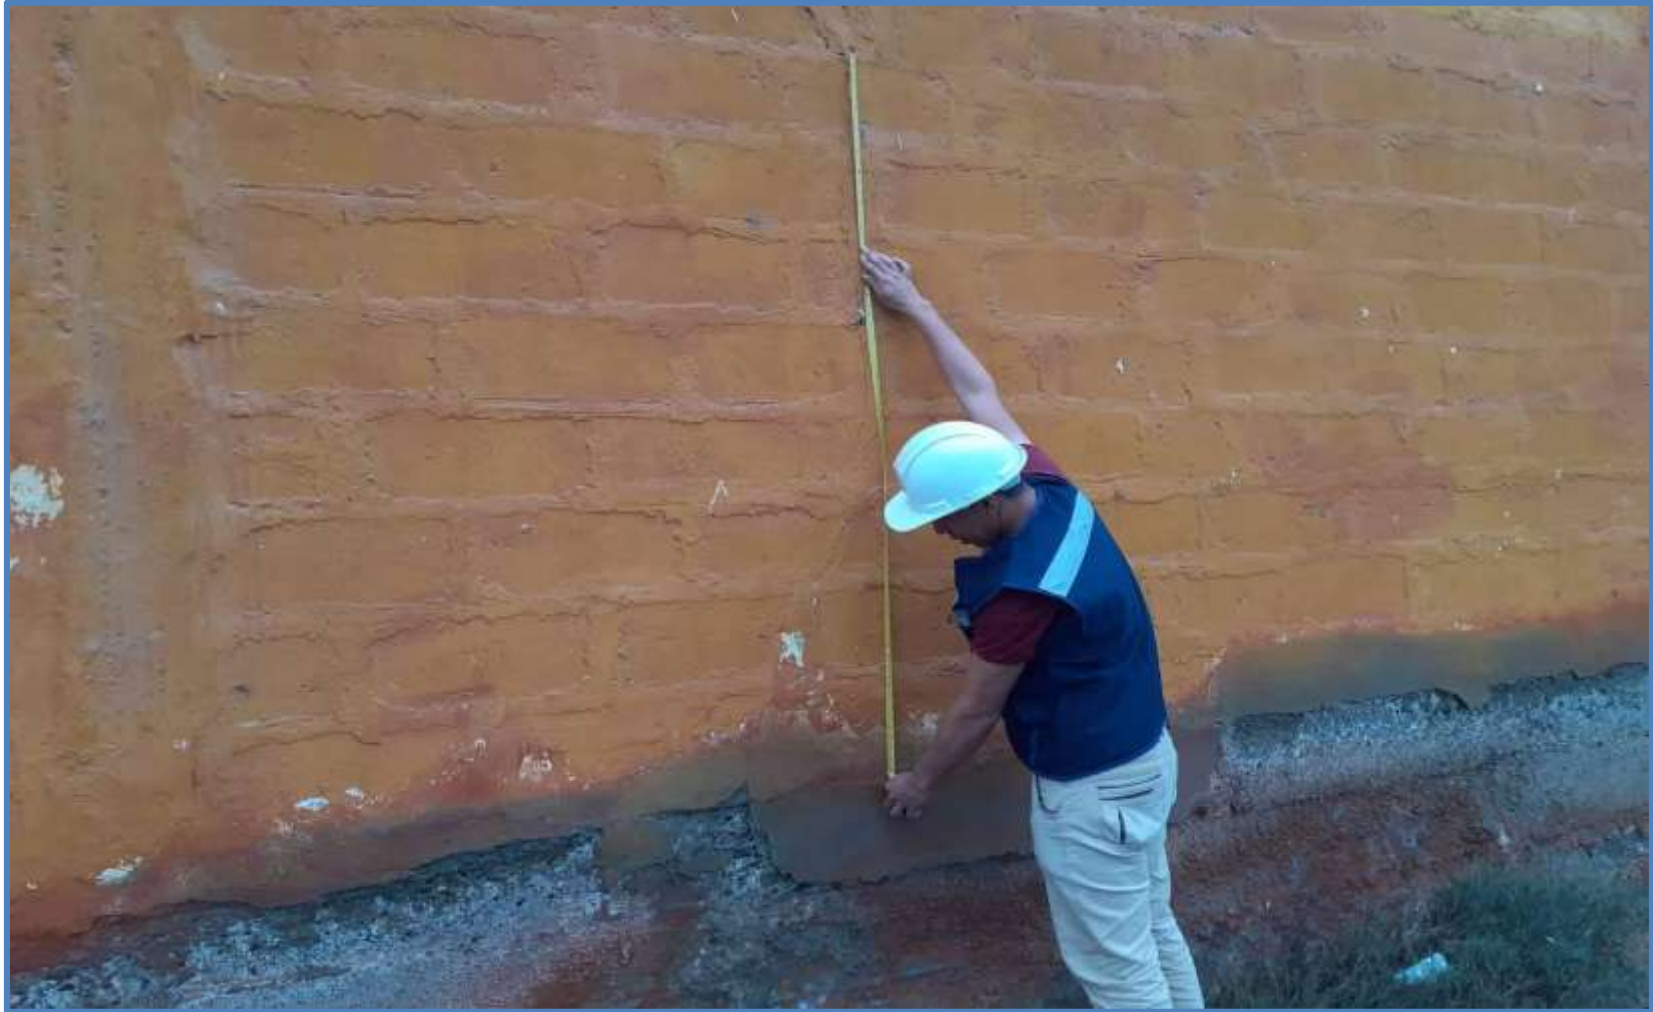
**Imagen 4:** Patología Fisura presente en el Muro de la Unidad Muestral 10 del Depósito Pesquero Exalmar S.A.  
Fuente: Elaboración propia. (2019).

- Se recomienda realizar un mantenimiento correctivo en las área donde la presencia las patologías fisuras y grietas, el proceso de reparación consiste en delimitar el área afectada, picando la zona a reparar, empleando un cincel y comba, procurando no dañar el resto de los elementos estructurales del cerco, luego se limpia la zona con aire a presión para eliminar residuos de partículas que impidan la adherencia del material a utilizar, resinas epóxicas, luego se sellan cubriéndolas con un mortero, por último, se pinta el elemento estructural dañado.

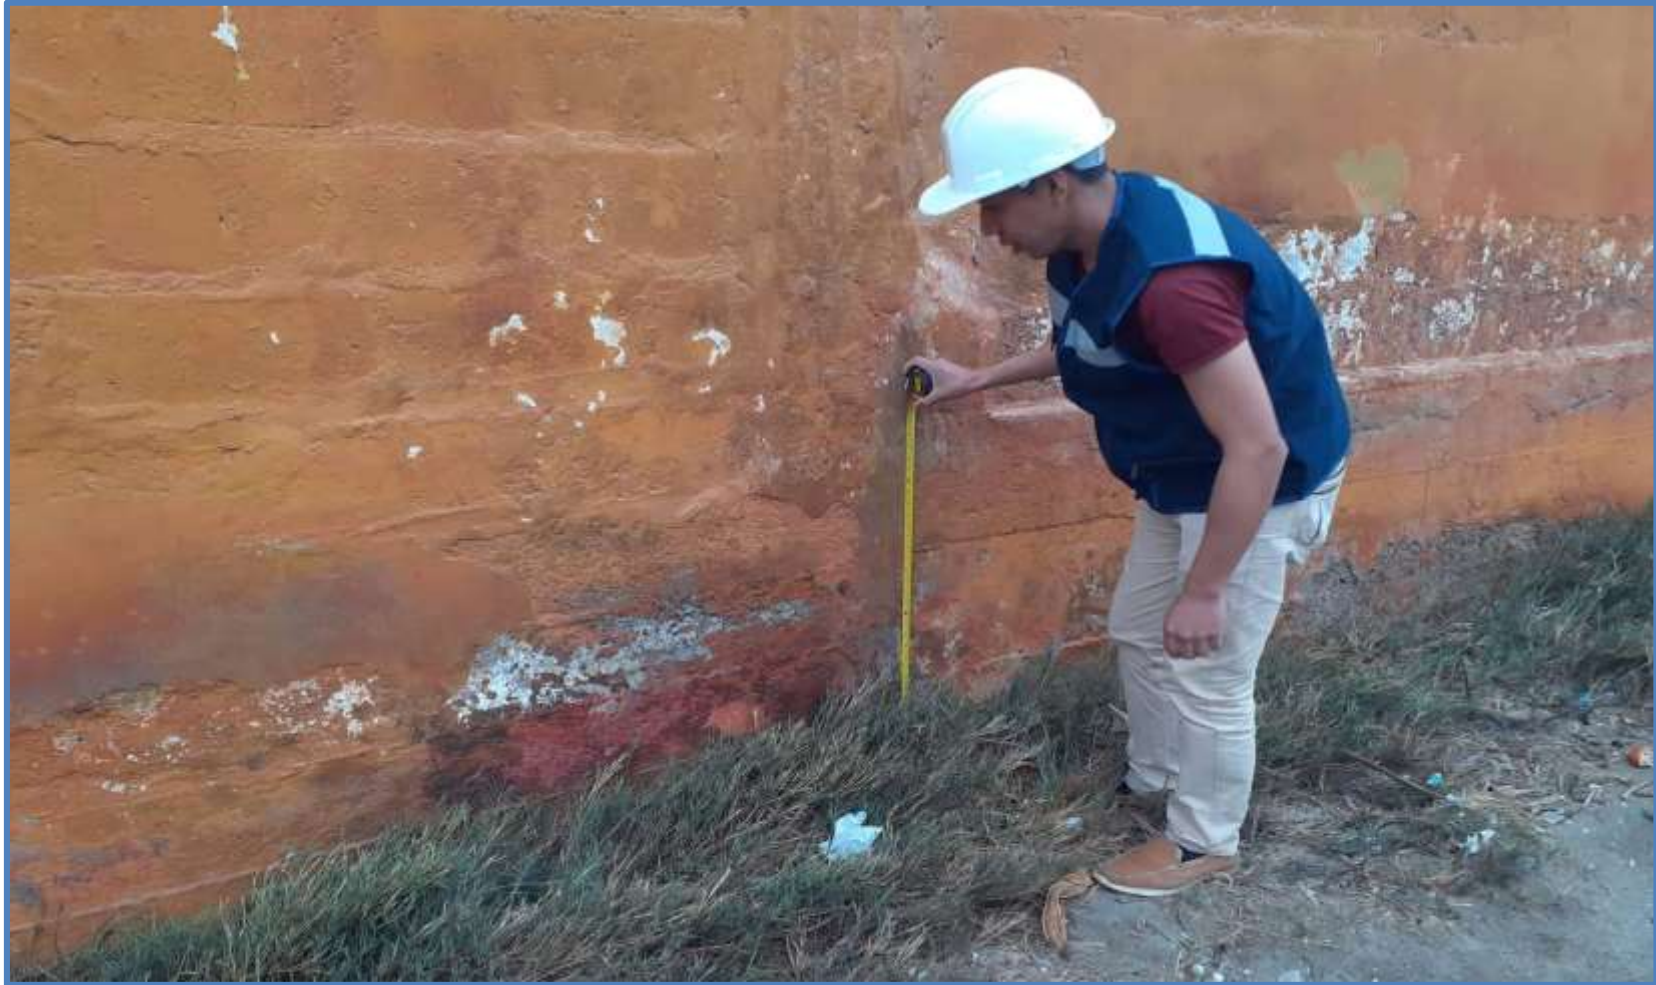
**Imagen 5:** Patología Grieta presente en el Muro de la Unidad Muestral 08 del Depósito Pesquero Exalmar S.A.  
Fuente: Elaboración propia. (2019).

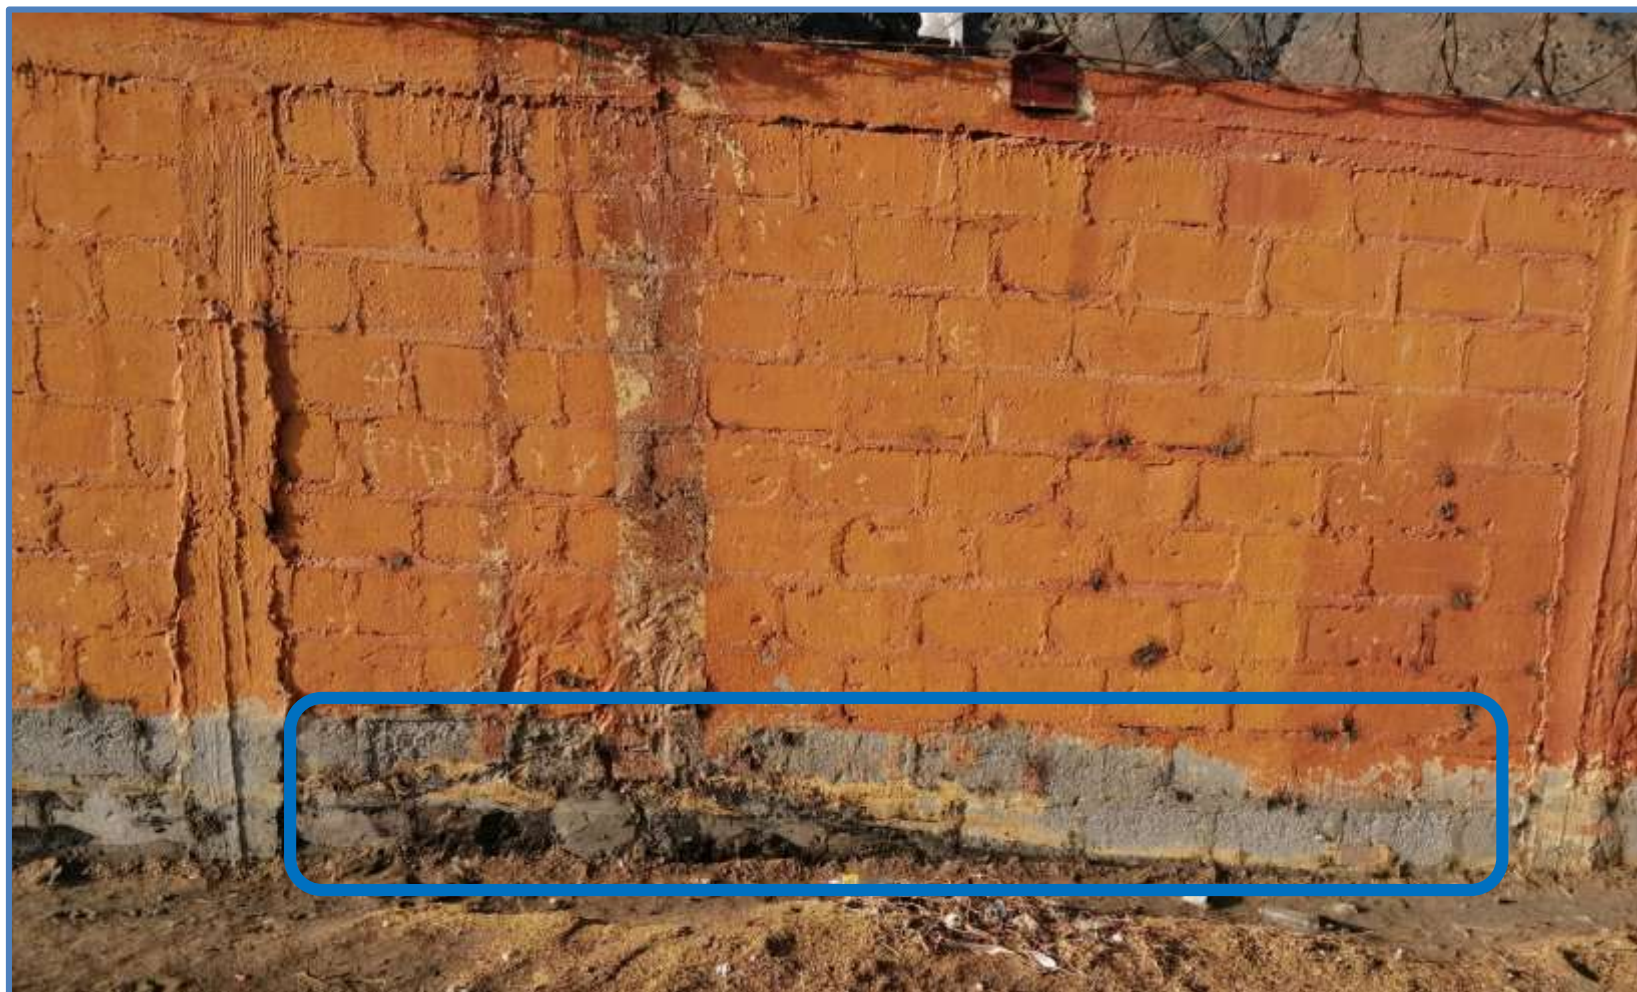
**Imagen 6:** Patología Erosión presente en el Muro de la Unidad Muestral 03 del Depósito Pesquero Exalmar S.A.  
Fuente: Elaboración propia. (2019).

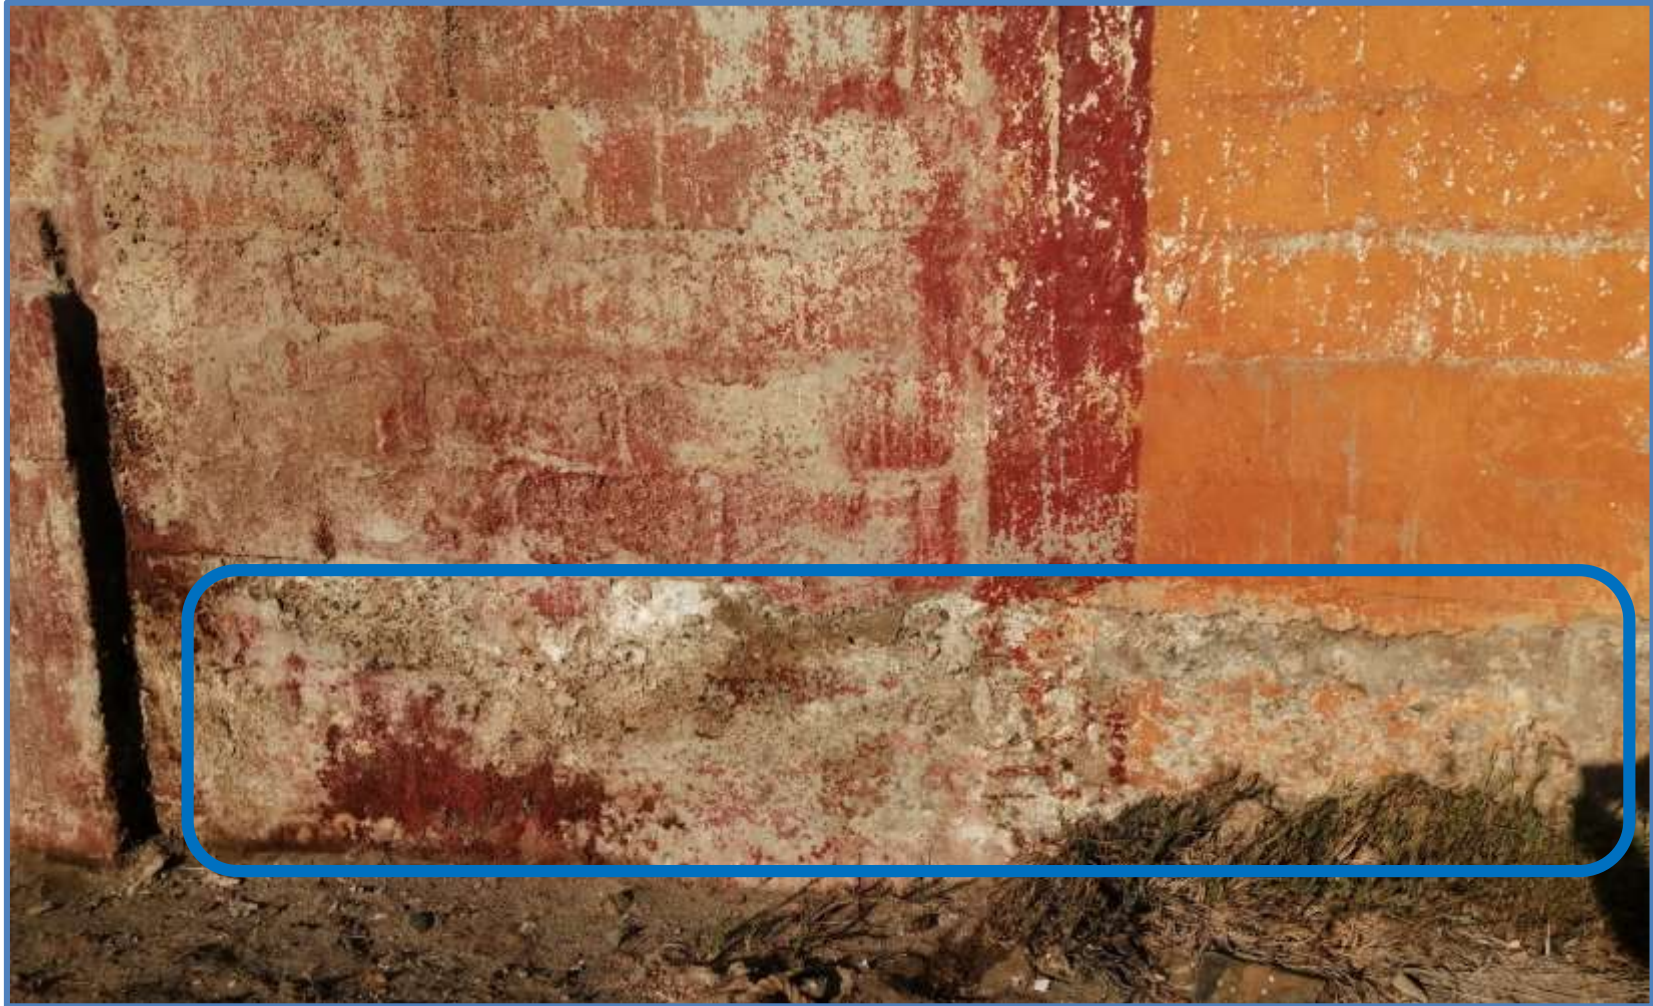
**Imagen 7:** Patología Eflorescencia presente en el Muro de la Unidad Muestral 04 del Depósito Pesquero Exalmar S.A.  
Fuente: Elaboración propia. (2019).

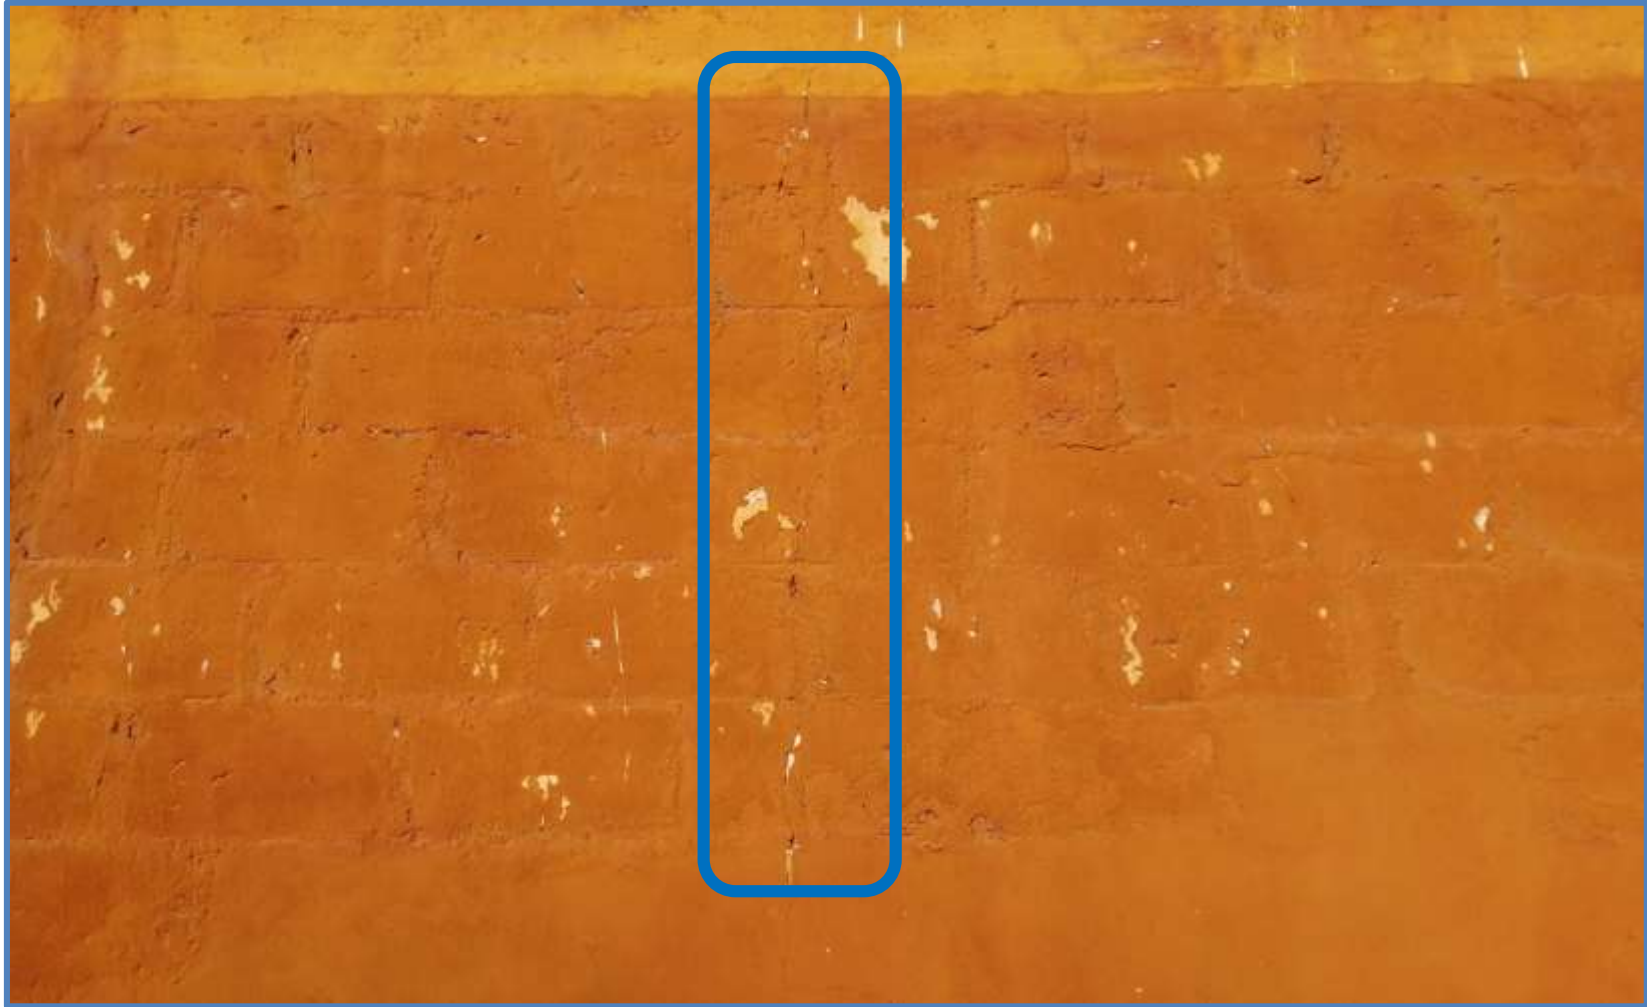
**Imagen 8:** Patología Fisura presente en el Muro de la Unidad Muestral 08 del Depósito Pesquero Exalmar S.A.  
Fuente: Elaboración propia. (2019).

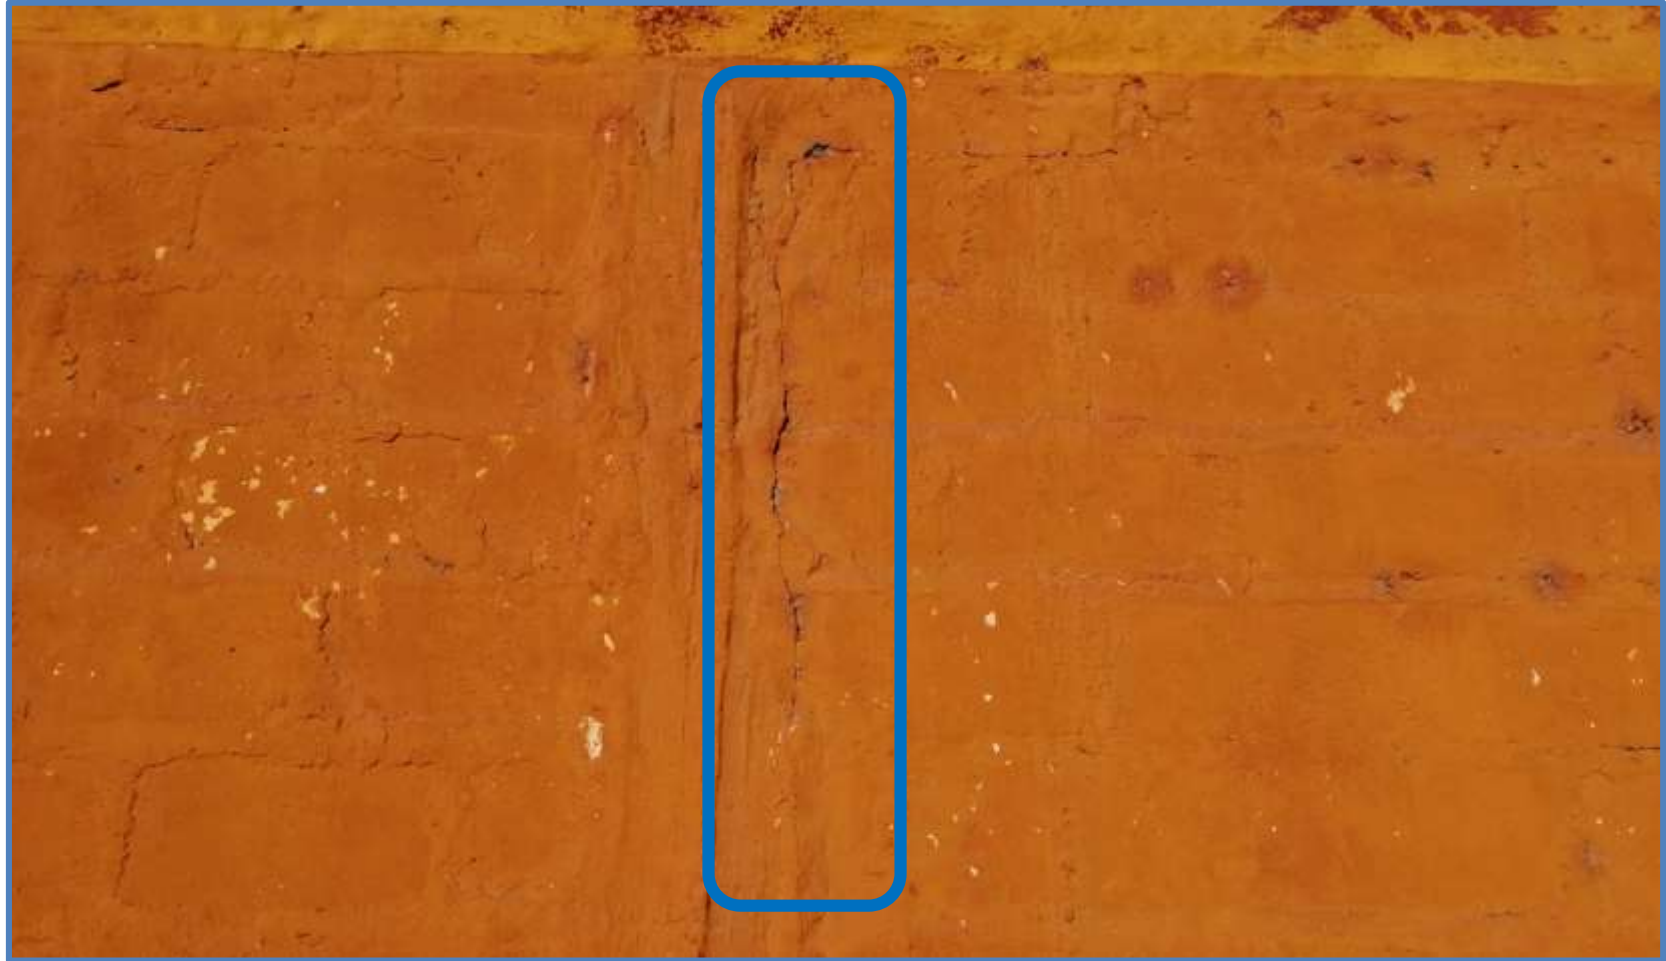
**Imagen 9:** Patología Grieta presente en el Muro de la Unidad Muestral 06 del Depósito Pesquero Exalmar S.A.  
Fuente: Elaboración propia. (2019).

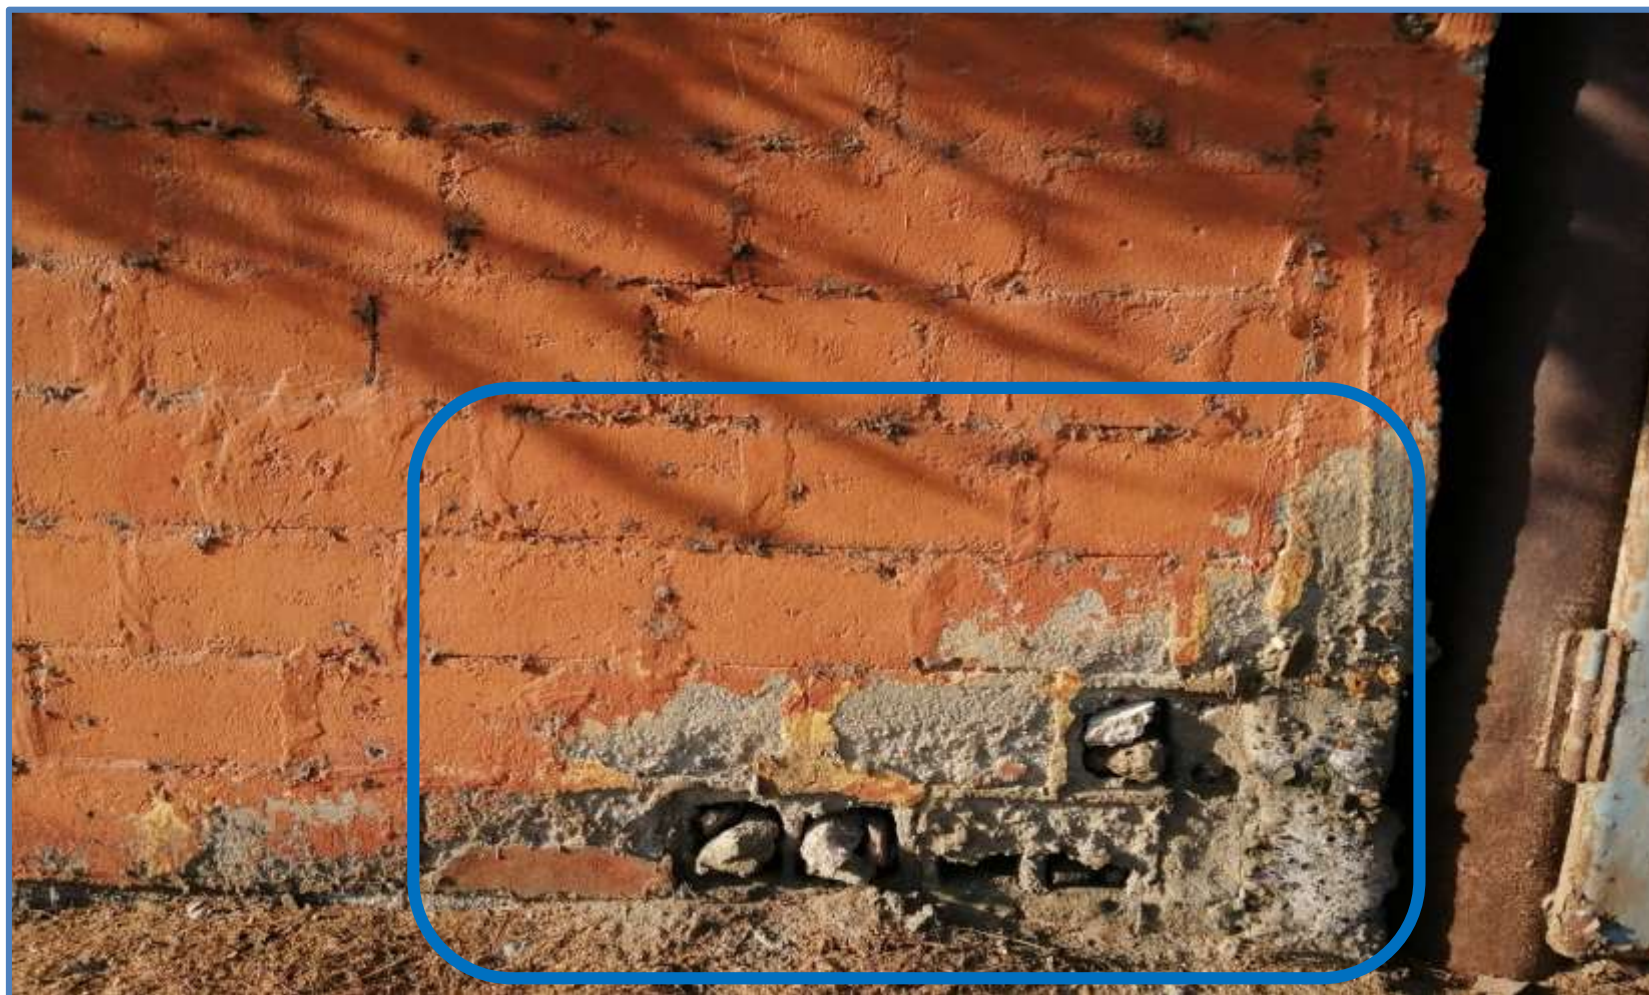
**Imagen 10:** Patología Erosión presente en el Muro de la Unidad Muestral 03 del Depósito Pesquero Exalmar S.A.  
Fuente: Elaboración propia. (2019).

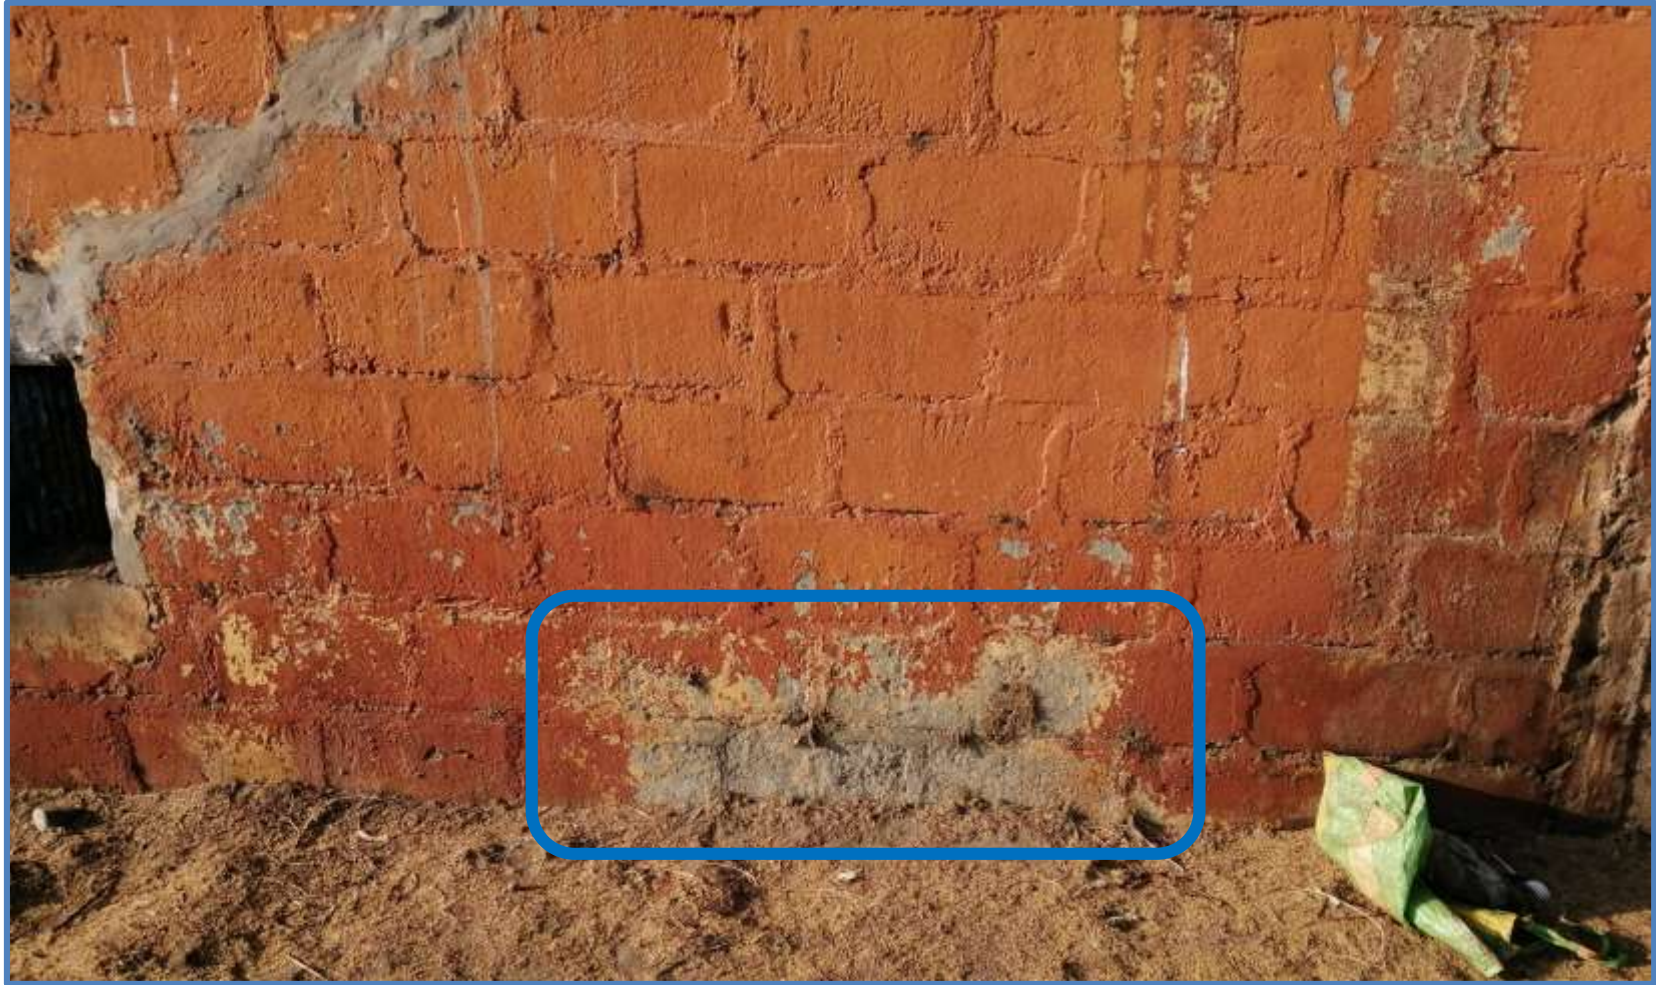
**Imagen 11:** Patología Eflorescencia presente en el Muro de la Unidad Muestral 12 del Depósito Pesquero Exalmar S.A.

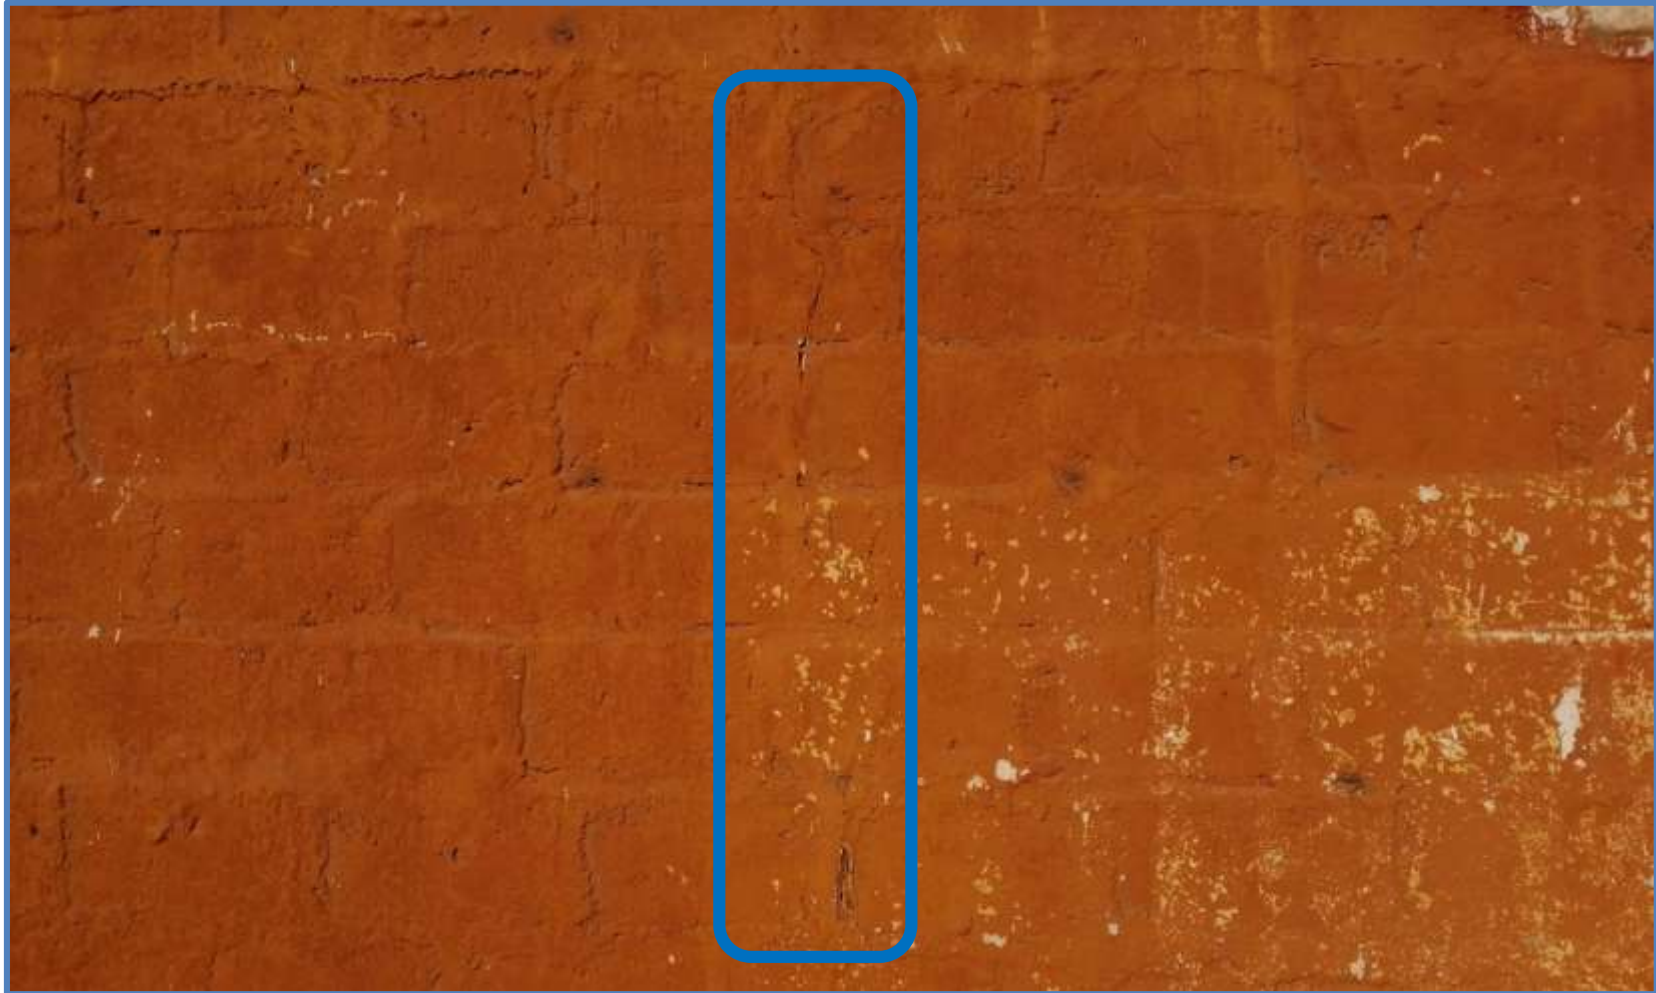
**Imagen 12:** Patología Fisura presente en el Muro de la Unidad Muestral 11 del Depósito Pesquero Exalmar S.A.  
Fuente: Elaboración propia. (2019).

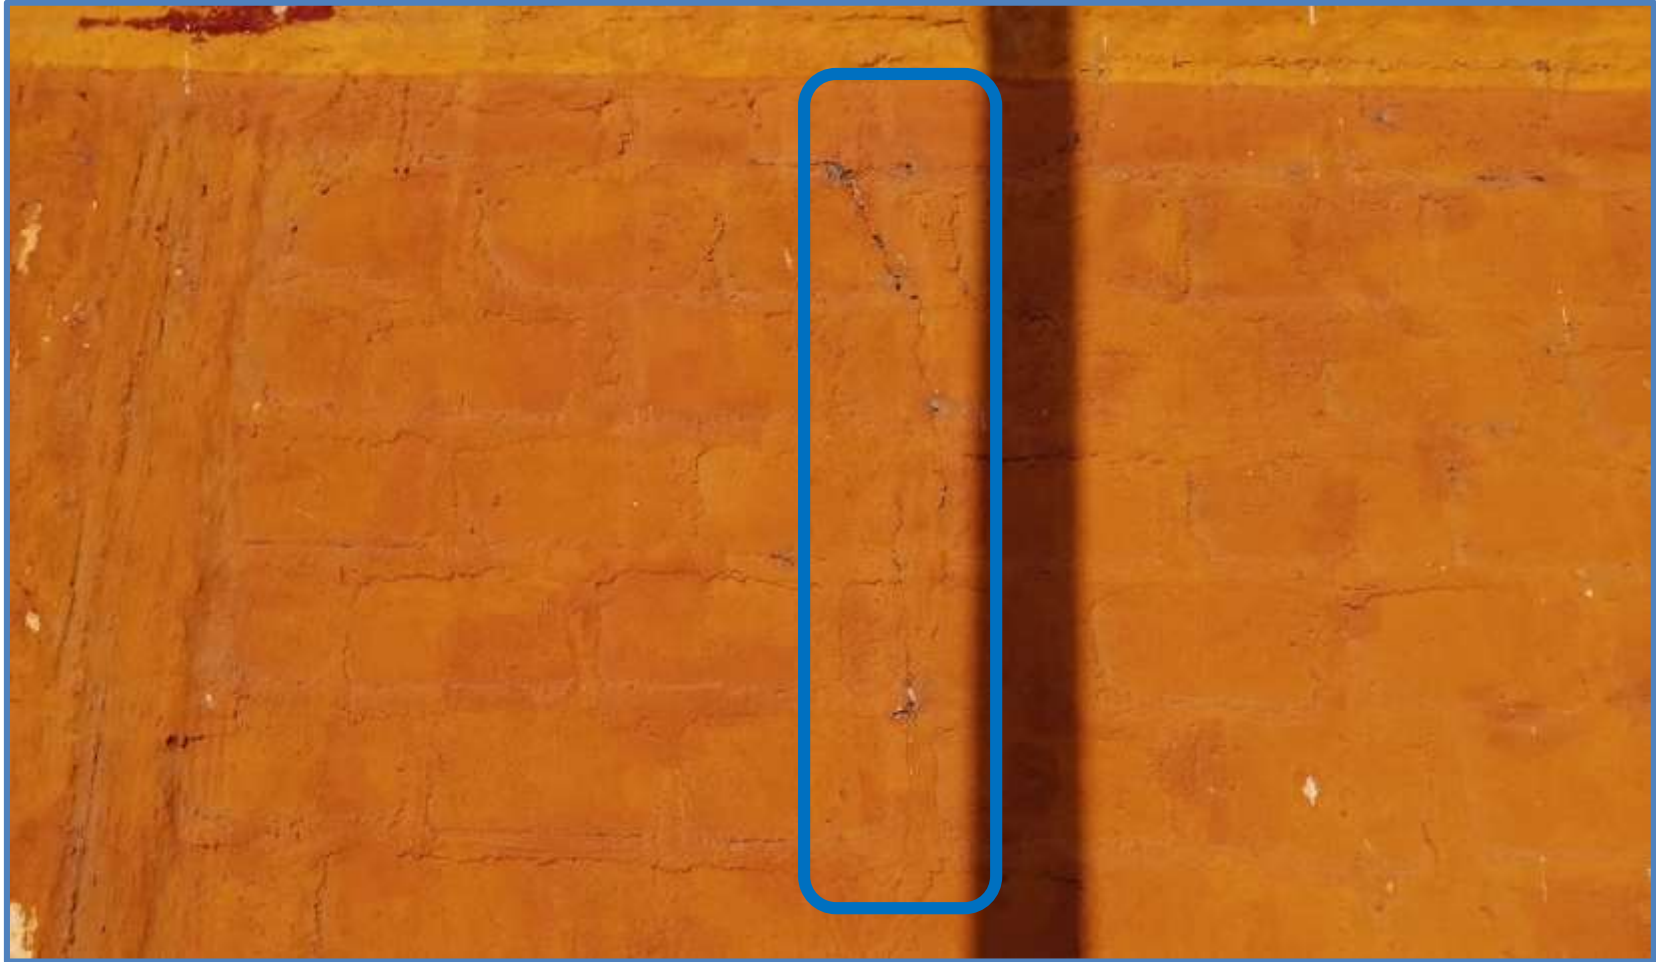
**Imagen 13:** Patología Grieta presente en el Muro de la Unidad Muestral 14 del Depósito Pesquero Exalmar S.A.
