UNIVERSIDAD CATÓLICA LOS ÁNGELES
CHIMBOTE

**DETERMINACIÓN Y EVALUACIÓN DE LAS
PATOLOGÍAS DEL CONCRETO DEL CANAL DE
RIEGO POCYAC - SECTOR RECRISH, ENTRE LA
PROGRESIVA 1+000 KM AL 2+000 KM, DISTRITO DE
INDEPENDENCIA, PROVINCIA DE HUARAZ,
DEPARTAMENTO DE ANCASH, 2019**

**TESIS PARA OPTAR EL TÍTULO PROFESIONAL DE
INGENIERO CIVIL**

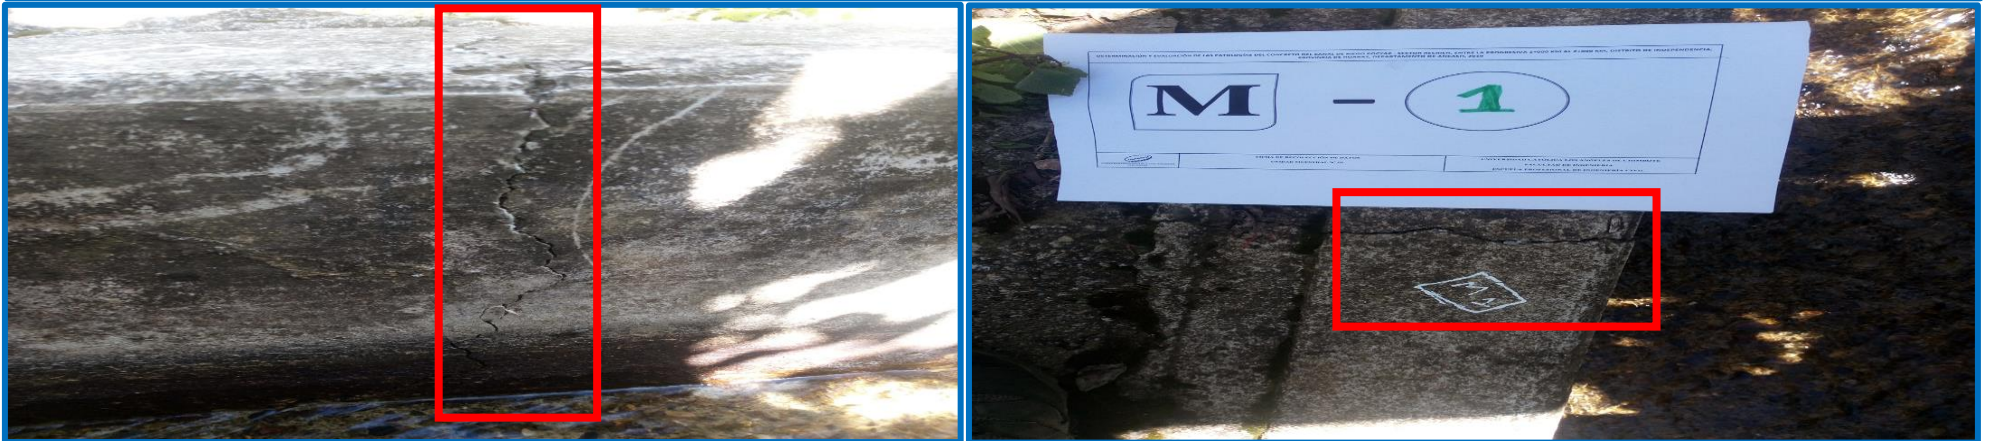
MURO IZQUIERDO DEL CANAL	DIMENSIONES DEL CANAL		ÁREA	ITEM	PATOLOGÍA	LARGO (m)	ANCHO (m)	ALTO (m)	ABERTURA (mm)	ESPESOR (mm)	PROFUNDIDAD (mm)	AREA AFECTADA (m2)	% DE AREA AFECTADA	AREA NO AFECTADA (m2)	% DE AREA NO AFECTADA	Prof. AFECTADA (mm)	% deProf. AFECTADA	ÁREA AFECTADA POR PATOLOGÍA	% ÁREA AFECTADA POR PATOLOGÍA	NIVEL DE SEVERIDAD																					
	LONGITUD DE JUNTA DE CONSTRUCCIÓN (m)	9																			3.6	A	FISURA																		
	ANCHO (m)	0.4																				B	GRIETA	3	0.13	0.40	4.00	130			1.2	0.33					1.2	0.33		MODERADO (2)	
	ESPESOR (m)	0.13																				C	IMPACTO																		
	LONGITUD DE JUNTA DE DILATACIÓN (m)	3																				D	EROSIÓN																		
ÁREA TOTAL AFECTADA																																									
VISTA FOTOGRÁFICA

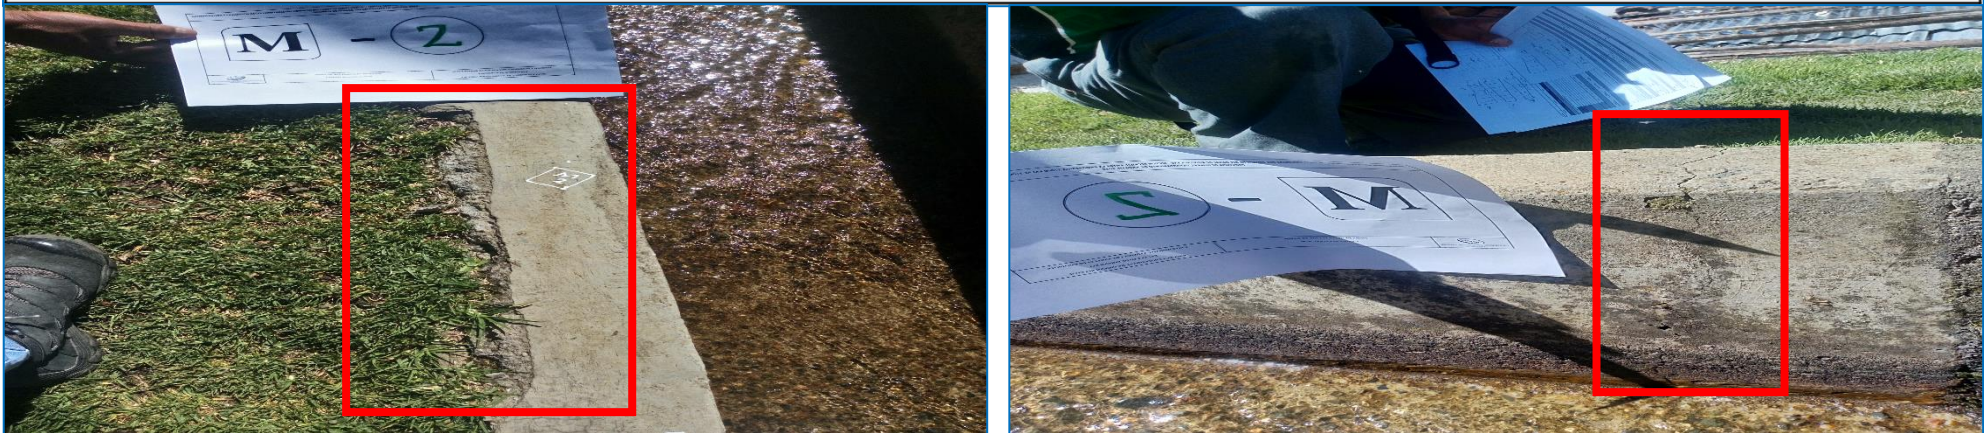
VISTA FOTOGRÁFICA

LOSA DEL CANAL	DIMENSIONES DEL CANAL		ÁREA	ITEM	PATOLOGÍA	LARGO (M)	ANCHO (m)	ALTO (m)	ABERTURA (mm)	ESPESOR (mm)	PROFUNDIDAD (mm)	ÁREA AFECTADA (m ²)	% DE ÁREA AFECTADA	ÁREA NO AFECTADA (m ²)	% DE ÁREA NO AFECTADA	Prof. AFECTADA (mm)	% de Prof. AFECTADA	ÁREA AFECTADA POR PATOLOGÍA	% ÁREA AFECTADA POR PATOLOGÍA	NIVEL DE SEVERIDAD		
	LONGITUD DE JUNTA DE CONSTRUCCIÓN (m)	9	4.5	A	FISURA																	
	ANCHO (m)	0.5		B	GRIETA	3.00	0.50	0.13	2.00				1.5	0.33	3.00	0.67			1.5	0.33	LEVE (1)	
	ESPESOR (m)	0.13		C	IMPACTO																	
	LONGITUD DE JUNTA DE DILATACIÓN (m)	3		D	EROSIÓN	9.00	0.50	0.13		10	0.015		4.5	1.00	0.00	0.00			4.5	1.00	LEVE (1)	
ÁREA TOTAL AFECTADA																					LEVE (1)

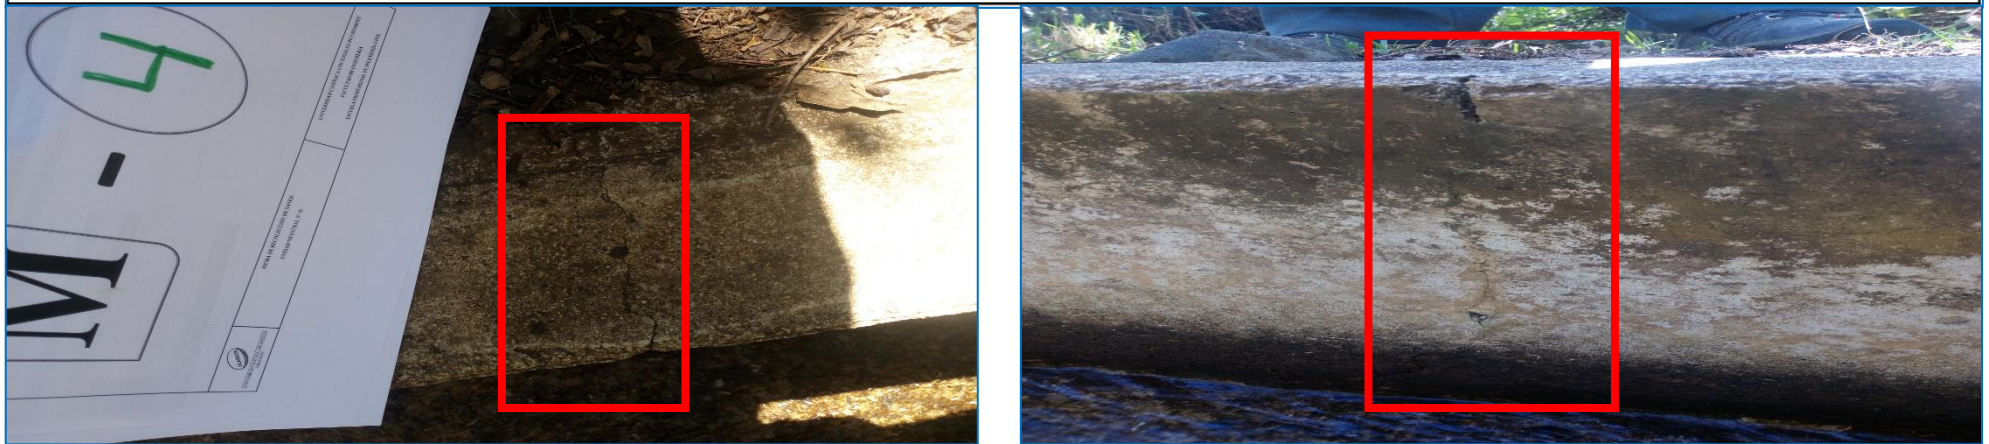
VISTA FOTOGRÁFICA

LOSA DEL CANAL	DIMENSIONES DEL CANAL		ÁREA	ITEM	PATOLOGÍA	LARGO (M)	ANCHO (m)	ALTO (m)	ABERTURA (mm)	ESPESOR R (mm)	PROFUNDIDAD (mm)	ÁREA AFECTADA (m2)	% DE ÁREA AFECTADA	ÁREA NO AFECTADA (m2)	% DE ÁREA NO AFECTADA	Prof. AFECTADA (mm)	% de Prof. AFECTADA	ÁREA AFECTADA POR PATOLOGÍA	% ÁREA AFECTADA POR PATOLOGÍA	NIVEL DE SEVERIDAD		
		LONGITUD DE JUNTA DE CONSTRUCCIÓN (m)	9	4.5	A	FISURA																
	ANCHO (m)	0.5	B		GRIETA	3.00	0.50	0.13	2.00				1.5	0.33	3.00	0.67			1.5	0.33	LEVE (1)	
	ESPESOR (m)	0.13	C		IMPACTO																	
	LONGITUD DE JUNTA DE DILATACION (m)	3	D		EROSIÓN	9.00	0.50	0.13		10	0.015		4.5	1.00	0.00	0.00			4.5	1.00	LEVE (1)	
ÁREA TOTAL AFECTADA

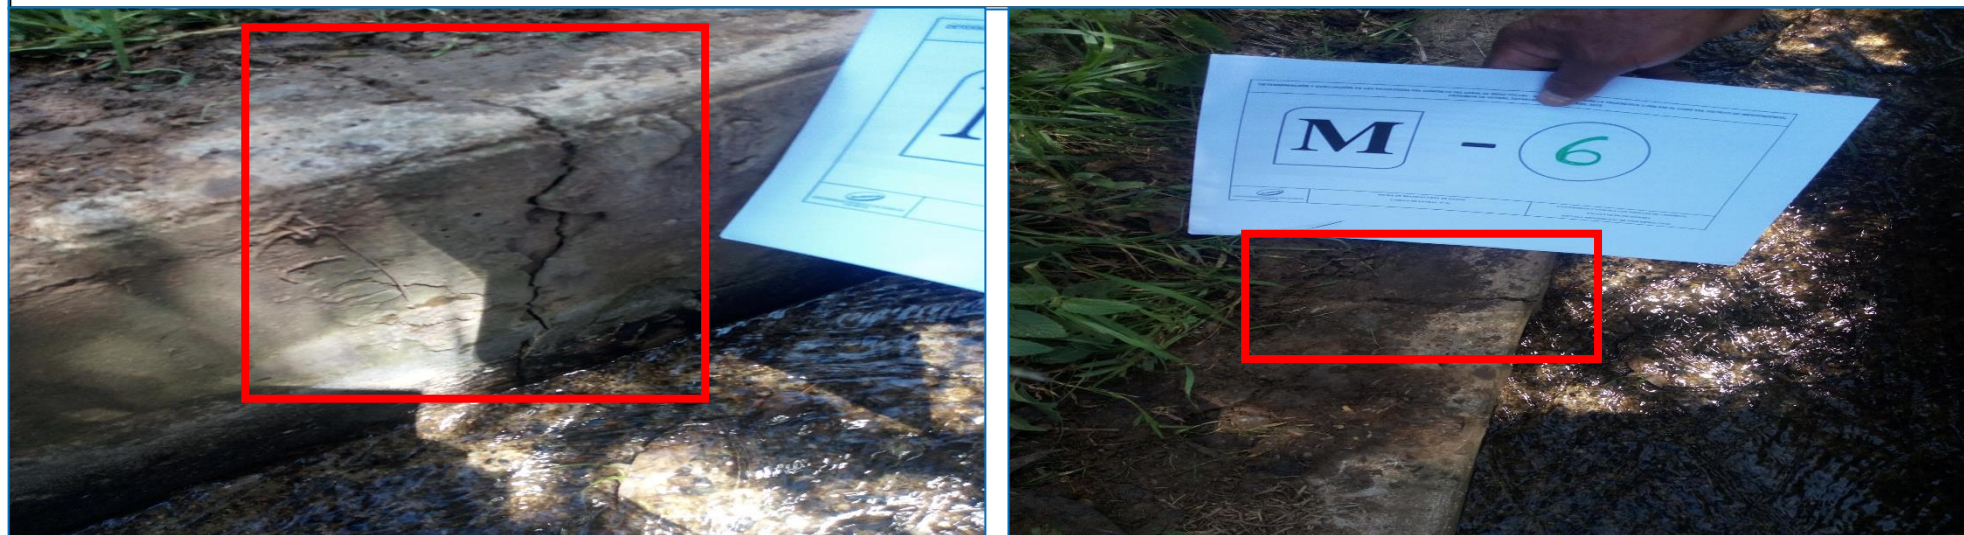
VISTA FOTOGRÁFICA

LOSA DEL CANAL	DIMENSIONES DEL CANAL		ÁREA	ITEM	PATOLOGÍA	LARGO (M)	ANCHO (m)	ALTO (m)	ABERTURA (mm)	ESPESOR (mm)	PROFUNDIDAD (mm)	ÁREA AFECTADA (m2)	% DE ÁREA AFECTADA	ÁREA NO AFECTADA (m2)	% DE ÁREA NO AFECTADA	Prof. AFECTADA (mm)	% de Prof. AFECTADA	ÁREA AFECTADA POR PATOLOGÍA	% ÁREA AFECTADA POR PATOLOGÍA	NIVEL DE SEVERIDAD		
	LONGITUD DE JUNTA DE CONSTRUCCIÓN (m)	9	4.5	A	FISURA																	
	ANCHO (m)	0.5		B	GRIETA	3.00	0.50	0.13	4.50				1.5	0.33	3.00	0.67			1.5	0.33	SEVERO (3)	
	ESPESOR (m)	0.13		C	IMPACTO																	
	LONGITUD DE JUNTA DE DILATACIÓN (m)	3		D	EROSIÓN	9.00	0.50	0.13		10	0.015		4.5	1.00	0.00	0.00			4.5	1.00	MODERADO (2)	
ÁREA TOTAL AFECTADA

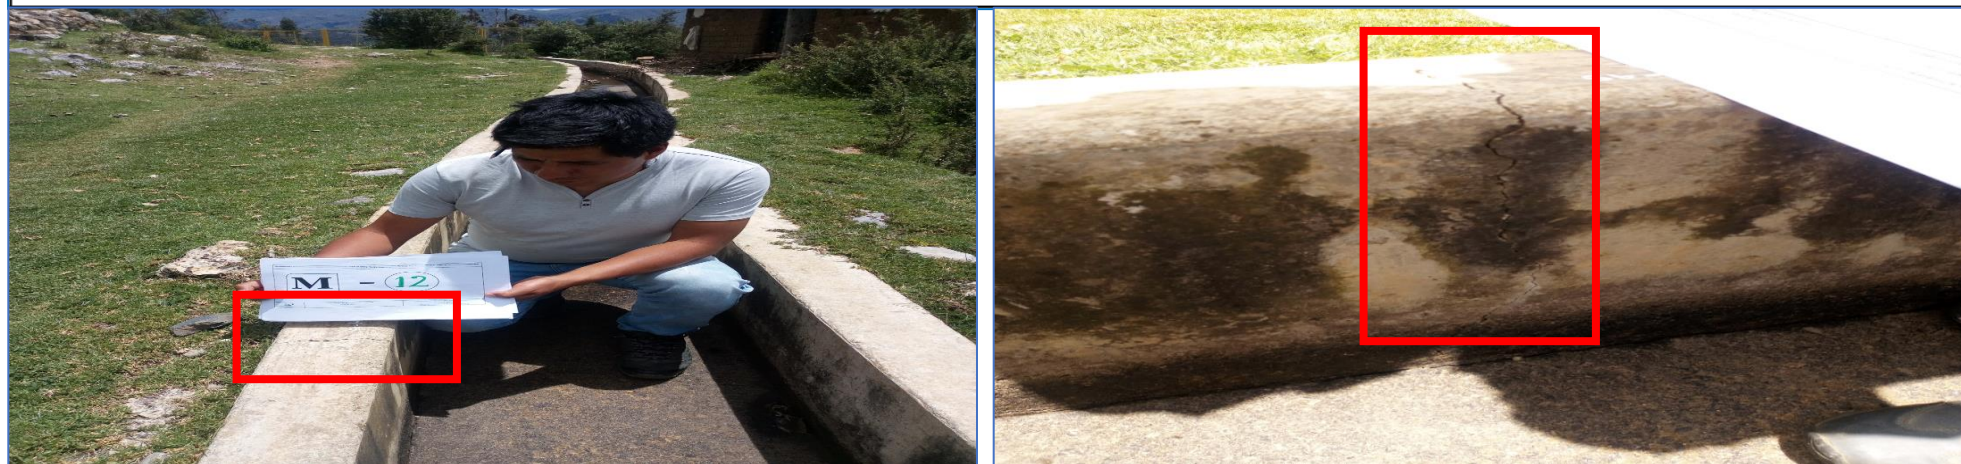
VISTA FOTOGRAFICA

MURO IZQUIERDO DEL CANAL	DIMENSIONES DEL CANAL		ÁREA	ITEM	PATOLOGÍA	LARGO (M)	ANCHO (m)	ALTO (m)	ABERTURA (mm)	ESPESOR (mm)	PROFUNDIDAD (mm)	ÁREA AFECTADA (m2)	% DE ÁREA AFECTADA	ÁREA NO AFECTADA (m2)	% DE ÁREA NO AFECTADA	Prof. AFECTADA (mm)	% de Prof. AFECTADA	ÁREA AFECTADA POR PATOLOGÍA	% ÁREA AFECTADA POR PATOLOGÍA	NIVEL DE SEVERIDAD		
	LONGITUD DE JUNTA DE CONSTRUCCIÓN (m)	9	3.6	A	FISURA																	
	ANCHO (m)	0.4		B	GRIETA	3	0.13	0.40	2.50	130			1.2	0.33		0.67			1.2	0.33	MODERADO (2)	
	ESPESOR (m)	0.13		C	IMPACTO																	
	LONGITUD DE JUNTA DE DILATACIÓN (m)	3		D	EROSIÓN																	
ÁREA TOTAL AFECTADA												1.2	0.33		0.67			1.2			MODERADO (2)
