**DETERMINACIÓN Y EVALUACIÓN DE LAS
PATOLOGÍAS DEL PAVIMENTO FLEXIBLE
APLICANDO EL MÉTODO DEL PCI, EN LOS
JIRONES: VÍCTOR FAJARDO (1RA, Y 2DA
CUADRA), GONZALEZ VIGIL (1RA, 2DA Y 3RA
CUADRA) Y PEDRO VEGA (1RA, 2DA Y 3RA
CUADRA), DEL DISTRITO DE HUANTA -
PROVINCIA HUANTA DEPARTAMENTO -
AYACUCHO 2018.**

**TESIS PARA OPTAR EL TÍTULO PROFESIONAL DE
INGENIERO CIVIL**

**AYACUCHO - PERÚ
2020**

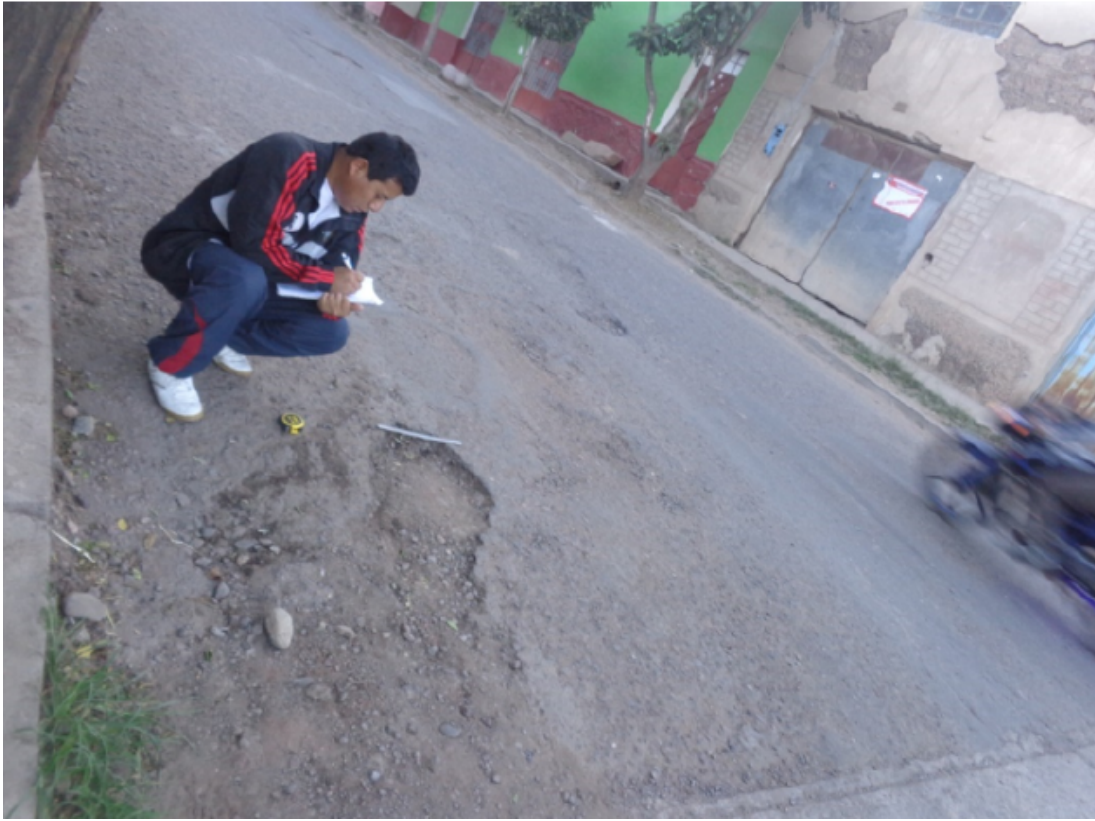
Fotografía 1: *Patologías encontradas en la muestra.*

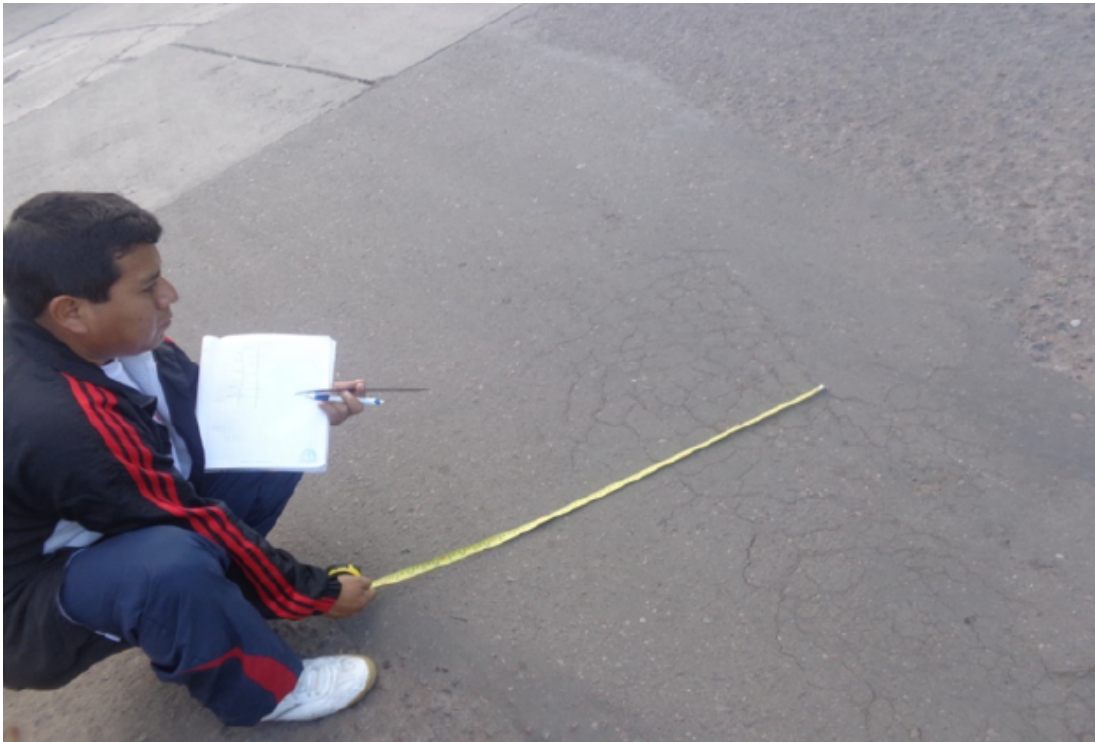
Fotografía 2: *Patologías encontradas en la muestra.*

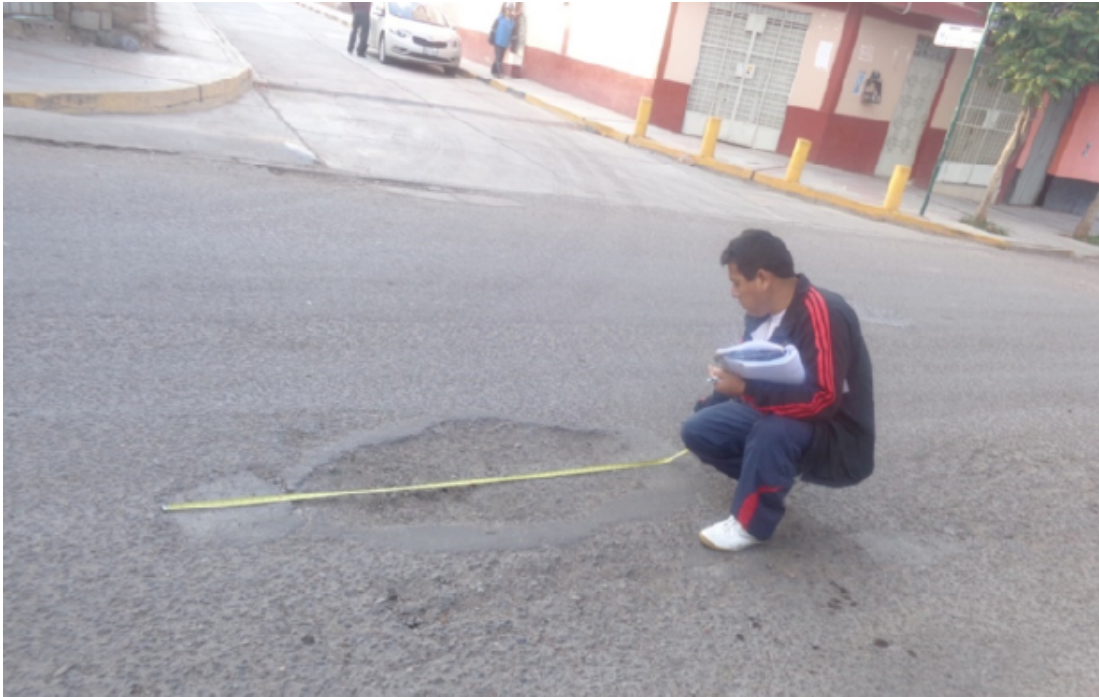
Fotografía 3: *Patologías encontradas en la muestra.*

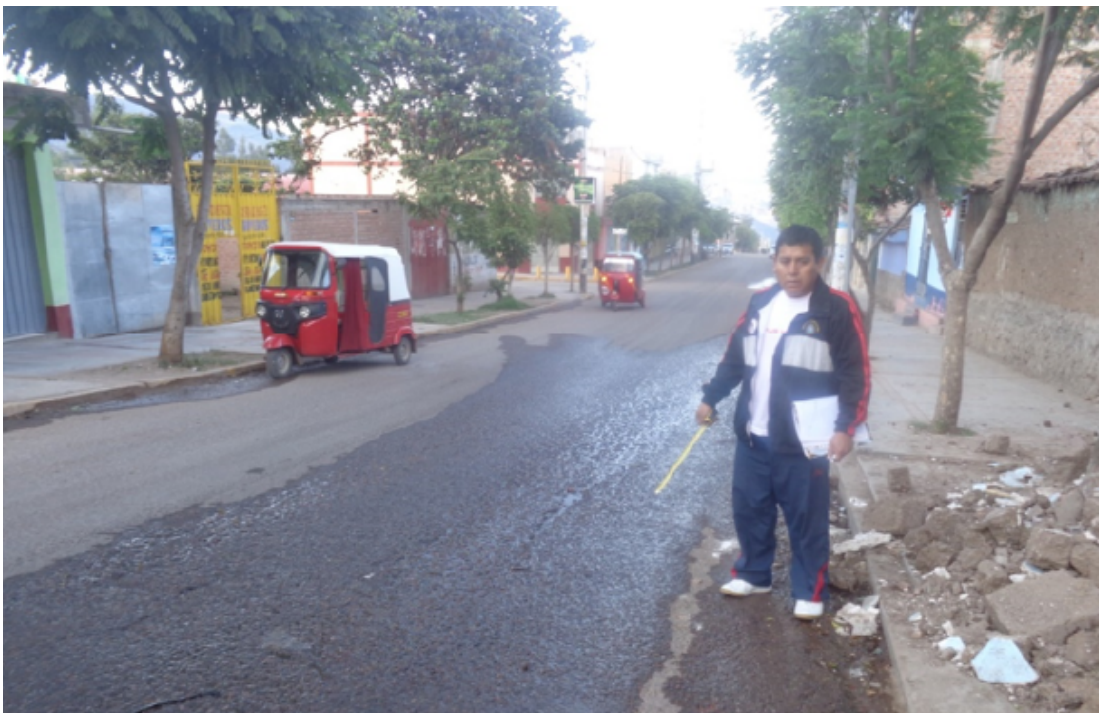
Fotografía 4: *Patologías encontradas en la muestra.*

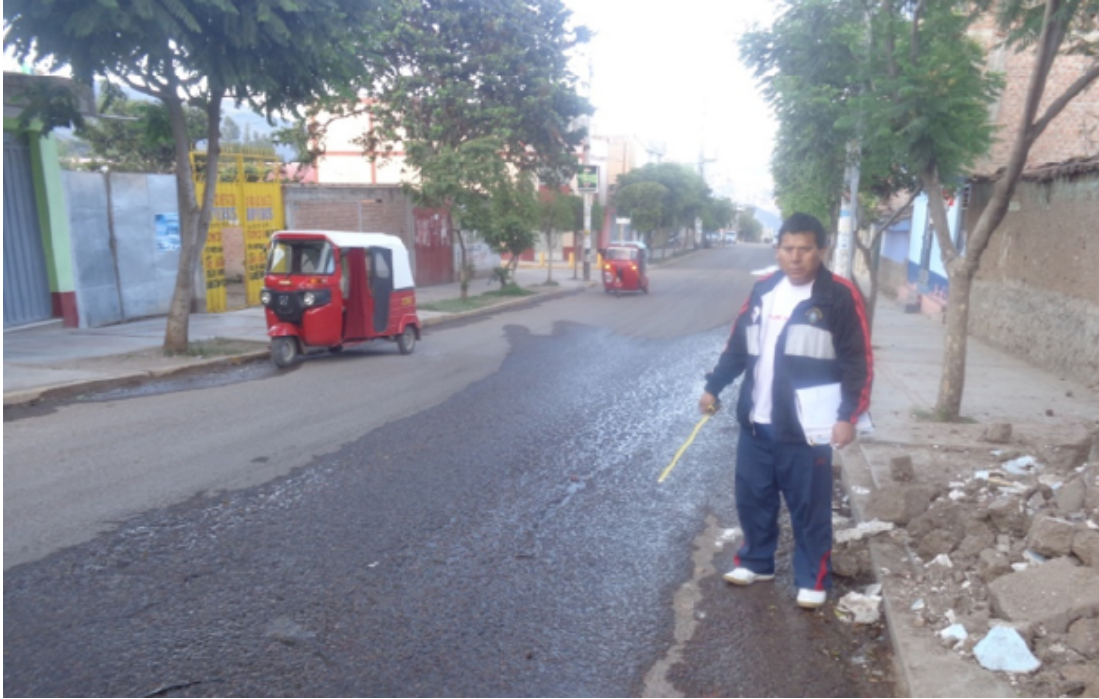
Fotografía 5: *Patologías encontradas en la muestra.*

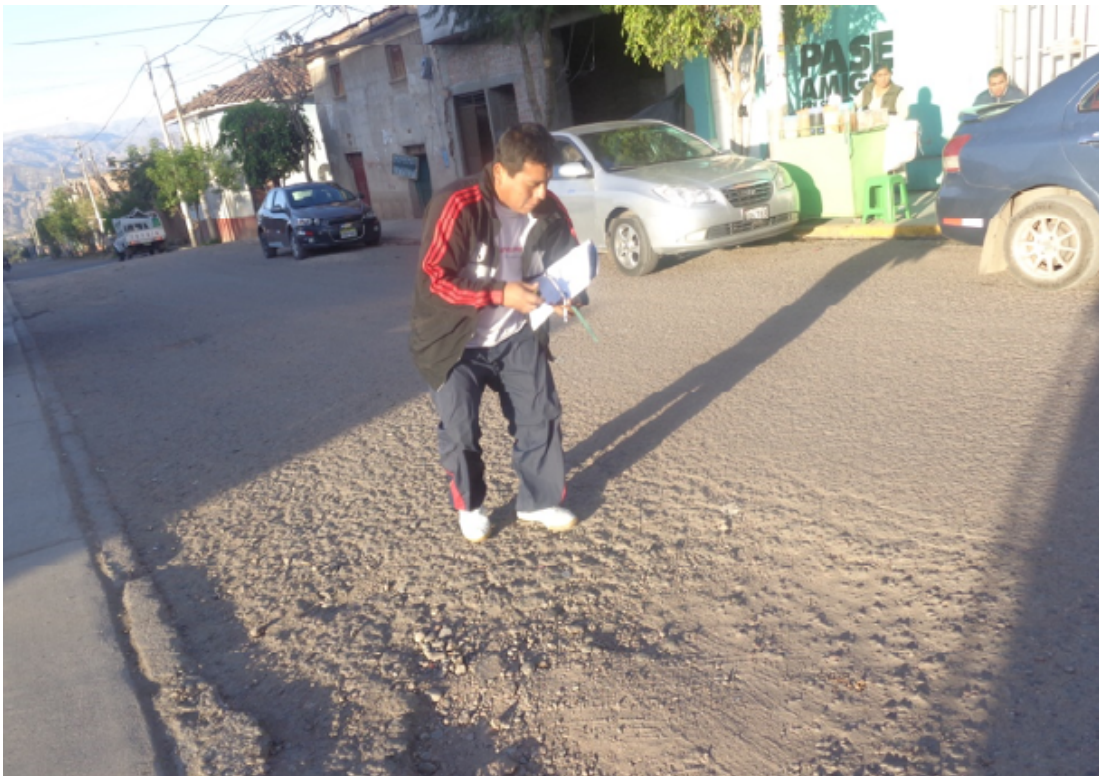
Fotografía 6: *Patologías encontradas en la muestra.*
