DETERMINACIÓN Y EVALUACIÓN DE LAS PATOLOGÍAS DEL
CONCRETO EN MUROS, COLUMNAS Y VIGAS DEL CERCO
PERIMÉTRICO DE LA CASETA DE BOMBEO 01 DE
SEDACHIMBOTE HUARMEY, DISTRITO DE HUARMEY,
PROVINCIA DE HUARMEY, REGIÓN ANCASH – SETIEMBRE
2019.

TESIS PARA OPTAR EL TÍTULO PROFESIONAL DE
INGENIERO CIVIL

HUERTA BRITO, JHON
ORCID: 0000-0003-0181-7461

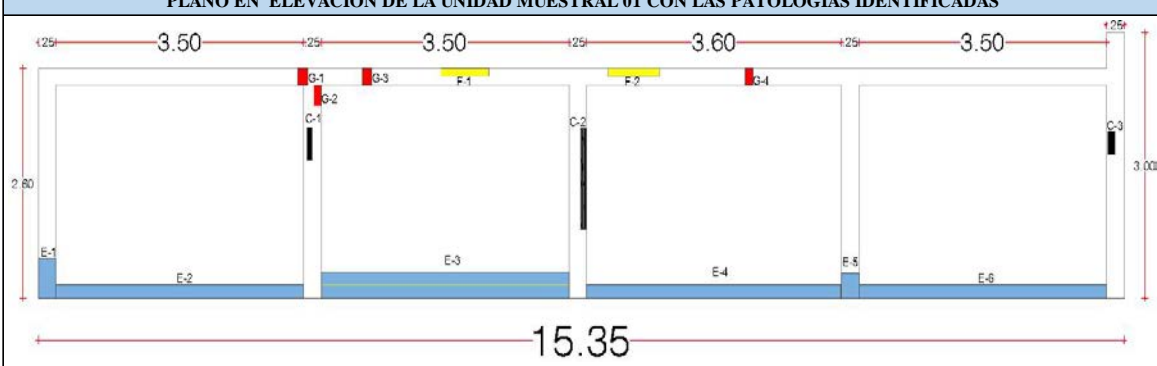
PLANO EN ELEVACIÓN DE LA UNIDAD MUESTRAL 01 CON LAS PATOLOGÍAS IDENTIFICADAS		TIPO DE PATOLOGÍAS IDENTIFICADAS

(G) GRIETAS	0.13			0.34%													
ELEMENTO			PORCENTAJE DEL NIVEL DE SEVERIDAD DE LA UNIDAD MUESTRAL 01															
			(N) NINGUNO	(B) BAJO	(M) MEDIO	(A) ALTO												
MURO			90.01%	0.00%	9.99%	0.00%												
COLUMNA			77.17%	0.00%	2.52%	20.31%												
VIGA			86.88%	11.21%	1.91%	0.00%												
UNIDAD MUESTRAL 01			88.68%	0.99%	1.27%	1.79%

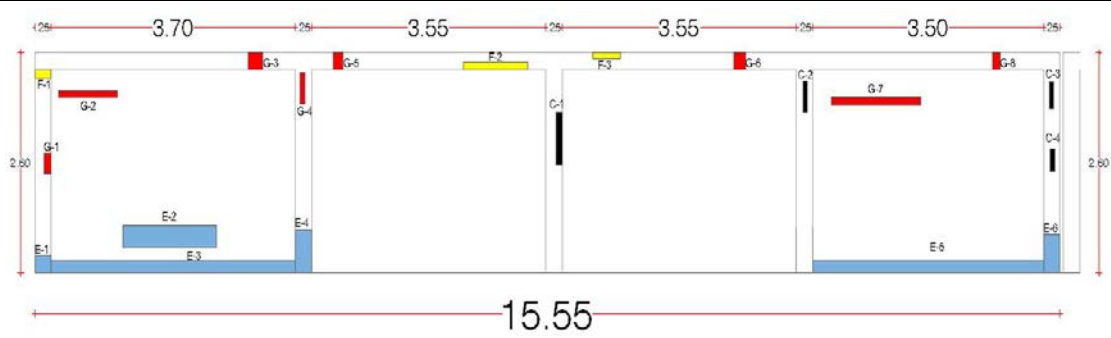
PLANO EN ELEVACIÓN DE LA UNIDAD MUESTRAL 02 CON LAS PATOLOGÍAS IDENTIFICADAS		TIPO DE PATOLOGÍAS IDENTIFICADAS

38.29	(C) CORROSIÓN	0.71	3.86	34.43	1.85%	10.08%	89.92%											
	(E) EROSIÓN	1.90			4.96%													
	(D) DESINTEGRACIÓN	0.00			0.00%													
	(F) FISURAS	0.39			1.02%

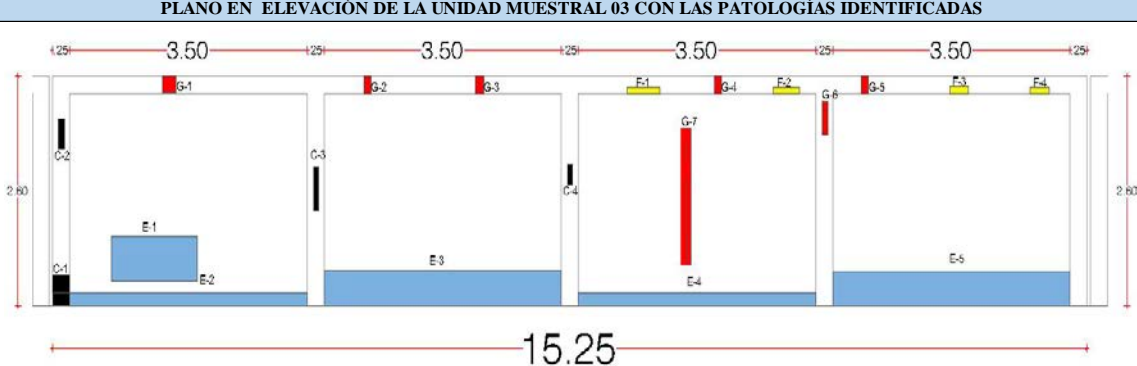
PLANO EN ELEVACIÓN DE LA UNIDAD MUESTRAL 03 CON LAS PATOLOGÍAS IDENTIFICADAS		TIPO DE PATOLOGÍAS IDENTIFICADAS

37.55	(C) CORROSIÓN	0.38	6.99	30.56	1.01%	18.62%	81.38%											
	(E) EROSIÓN	5.60			14.91%													
	(D) DESINTEGRACIÓN	0.00			0.00%													
	(F) FISURAS	0.40			1.07%

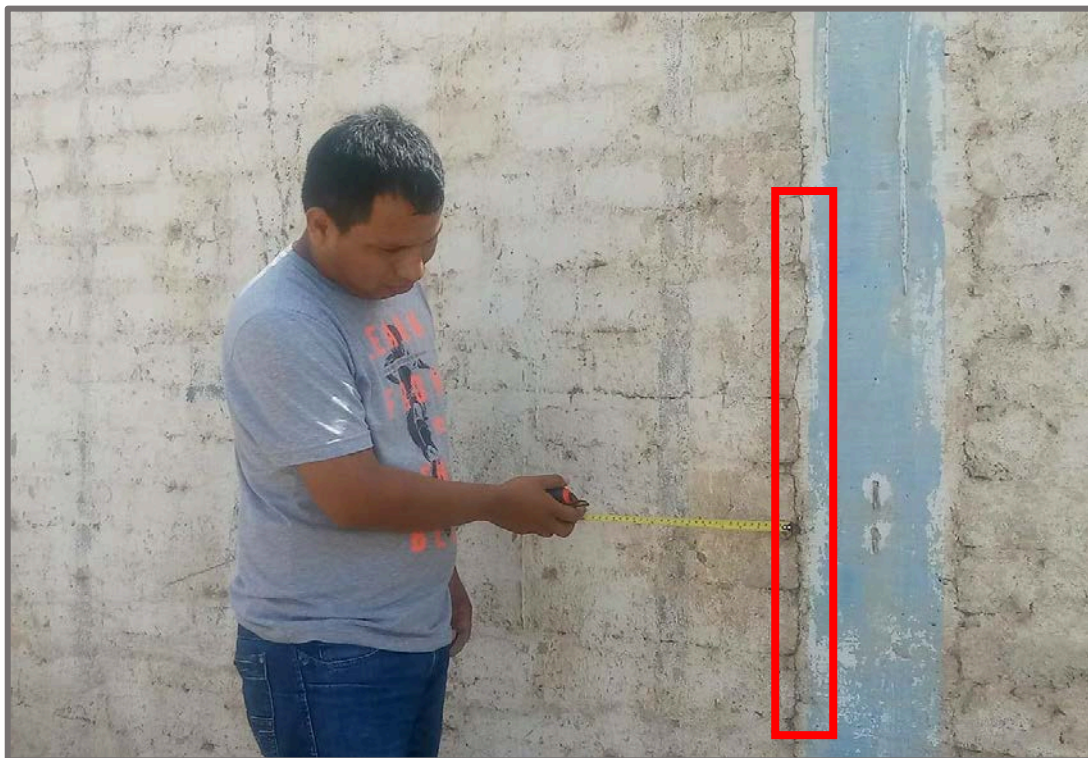
Fotografía 02: Muro afectado por grieta en la unidad muestral 10, con un ancho de 3.50 mm y un nivel de severidad alto, medida con un medidor de cinta métrica.

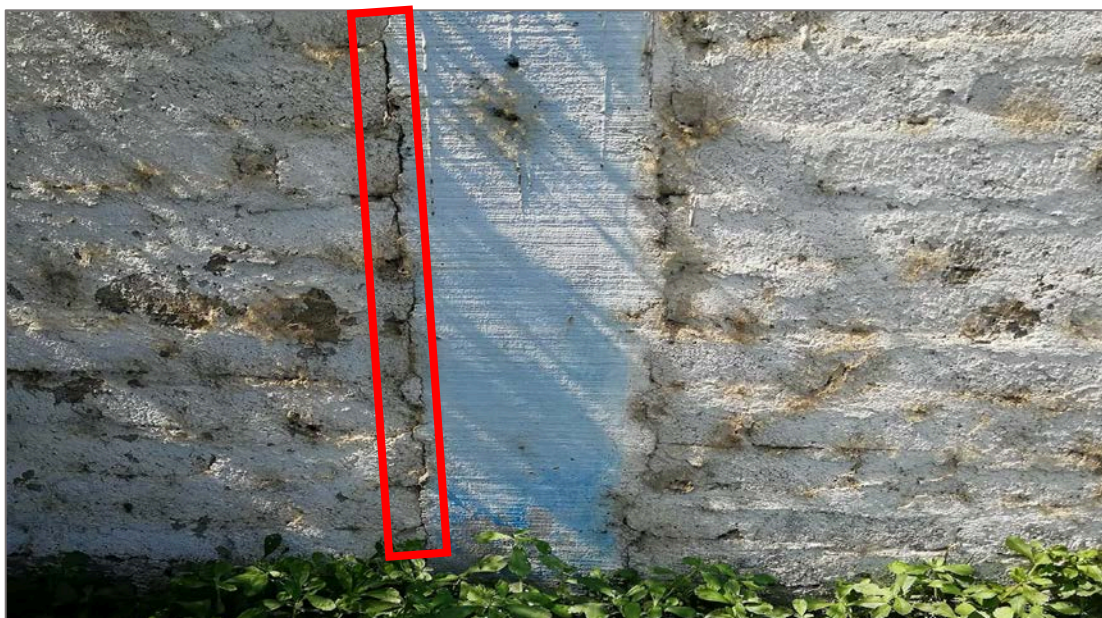
Fotografía 03: Muro afectado por grieta en la unidad muestral 17, con un ancho de 2.40 mm y un nivel de severidad alto, medida con un medidor de cinta métrica.

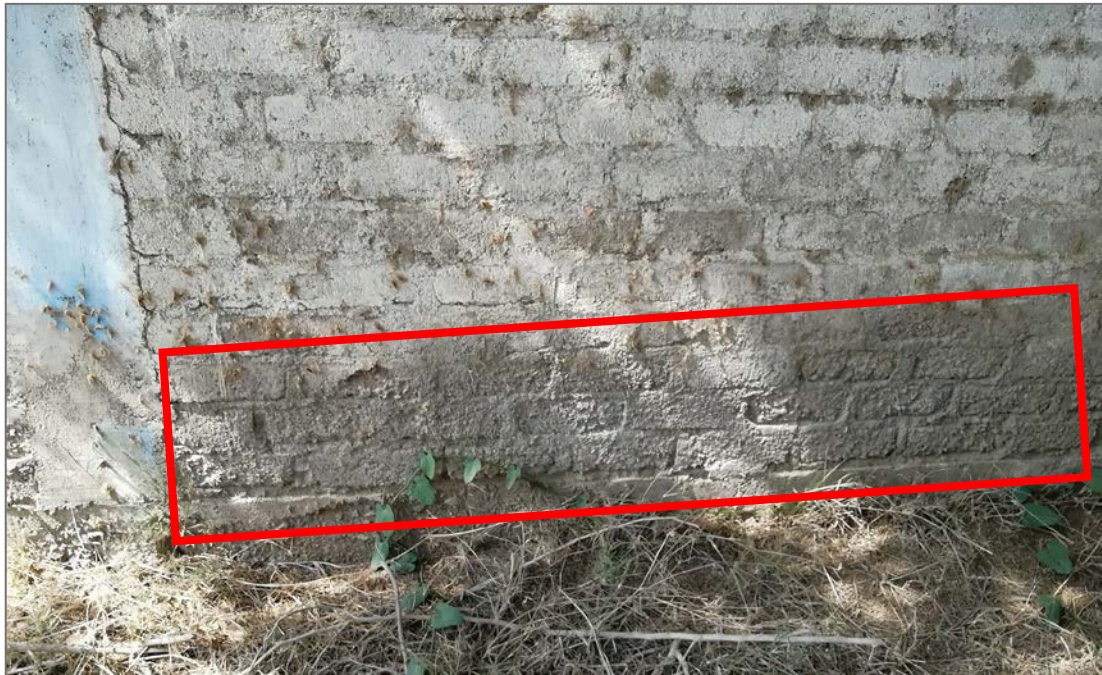
Fotografía 04: Muro afectado por erosión en la unidad muestral 03, con un área afectada de 17.78% y un nivel de severidad medio.

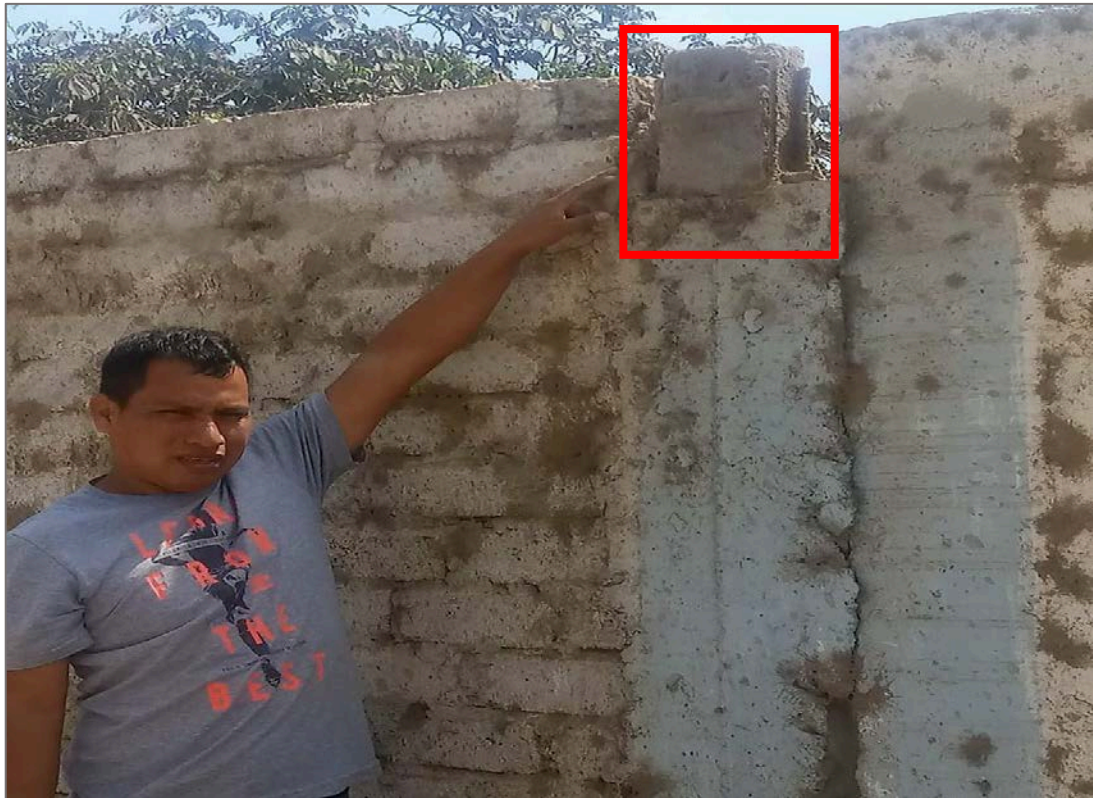
Fotografía 06: Columna afectada por corrosión en la unidad muestral 02, con un porcentaje de área afectada de 21.77% y un nivel de severidad medio.

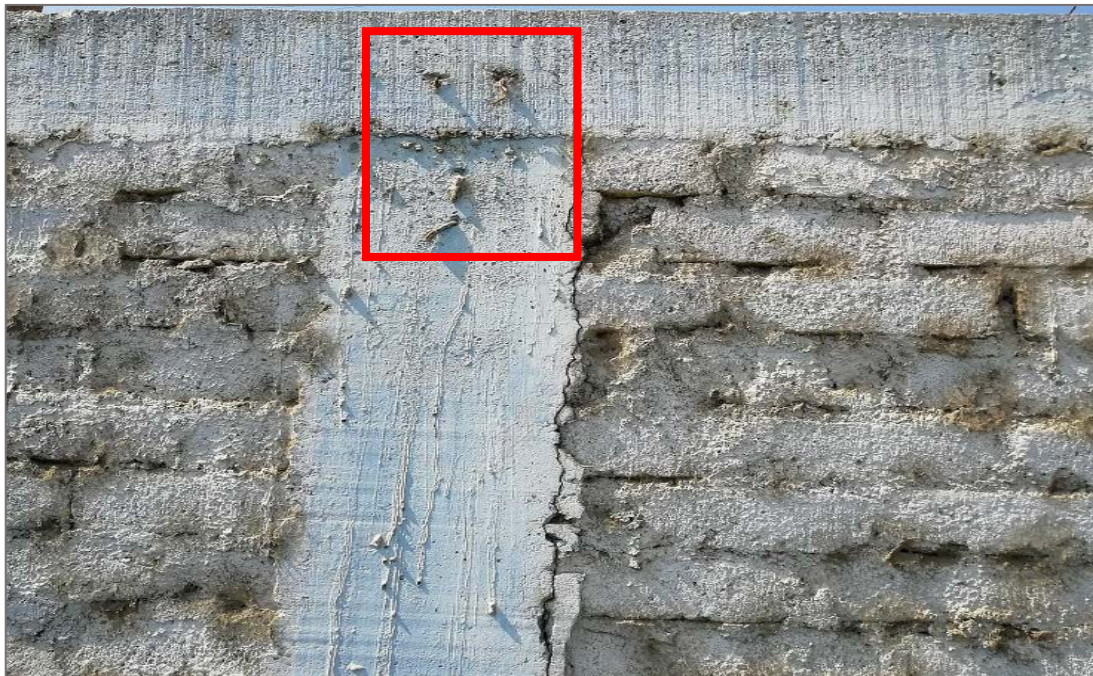
Fotografía 07: Columna afectada por corrosión en la unidad muestral 03, con un porcentaje de área afectada de 11.62% y un nivel de severidad medio.

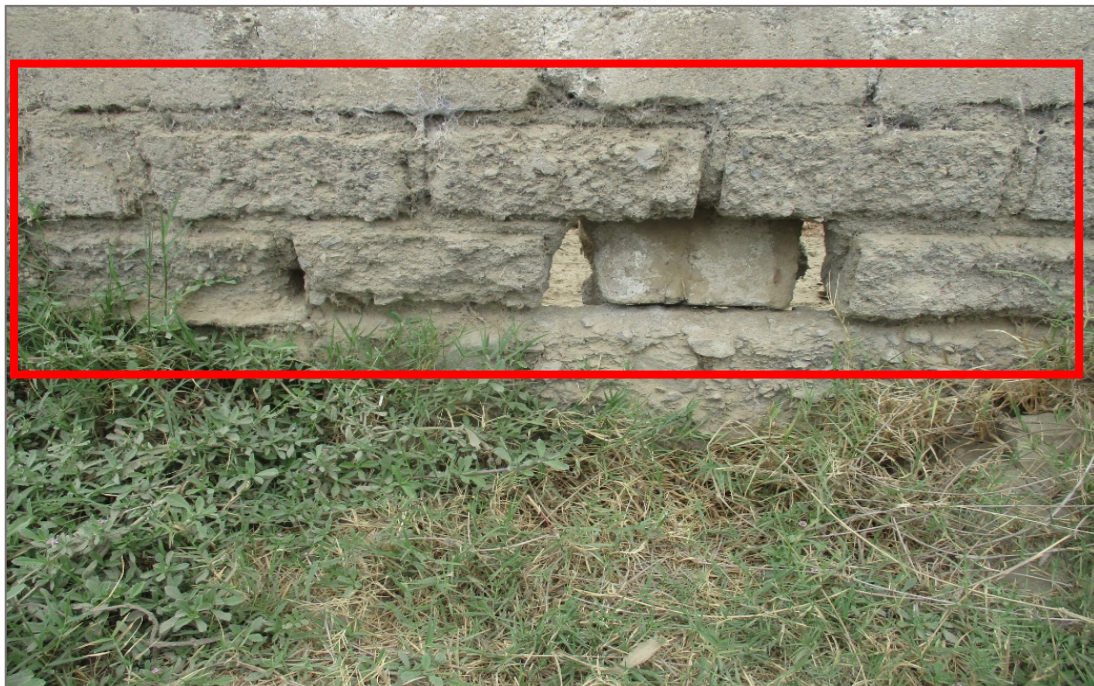
Fotografía 08: Muro afectado por desintegración en la unidad muestral 11, con un porcentaje de área afectada de 38.89% y un nivel de severidad medio.

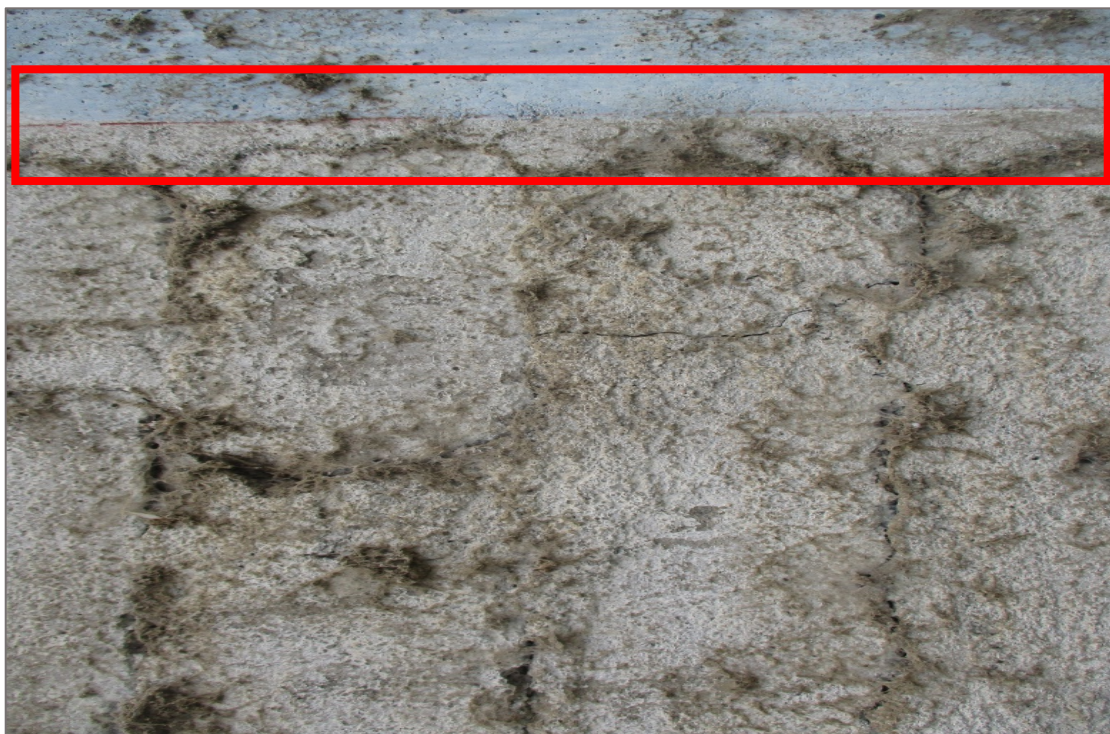
Fotografía 09: Viga afectada por fisura en la unidad muestral 02 con un ancho de 0.25 mm y un nivel de severidad medio.

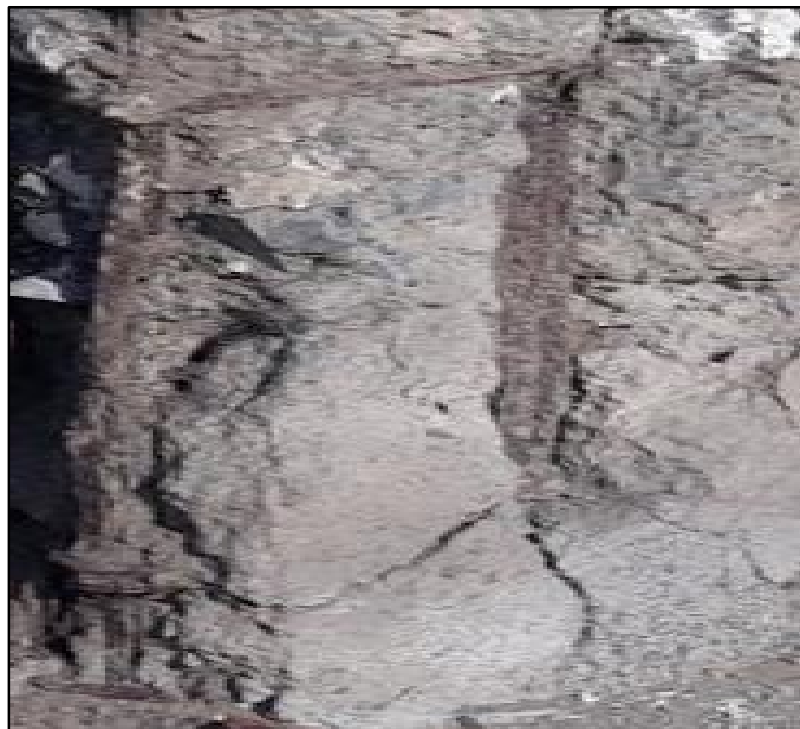
Patología: Corrosión en la unidad muestral 02

Descripción: Patología que se dio en la parte inferior de la columna con una altura de 40 cm.
