DETERMINACIÓN Y EVALUACIÓN DE LAS PATOLOGÍAS
DEL CONCRETO PARA OBTENER EL ÍNDICE DE
INTEGRIDAD ESTRUCTURAL DEL PAVIMENTO Y
CONDICIÓN OPERACIONAL DE LA SUPERFICIE DE LAS
PISTAS EN EL JIRÓN ALFREDO EGLINTON (DESDE LA
AVENIDA UNIÓN HASTA LA AVENIDA MIRAFLORES),
DISTRITO DE YARINACocha, PROVINCIA DE CORONEL
PORTILLO, DEPARTAMENTO DE UCAYALI - AÑO 2018

**TESIS PARA OPTAR EL TÍTULO PROFESIONAL DE
INGENIERO CIVIL**

BACH. PANDURO PINEDO MIKE

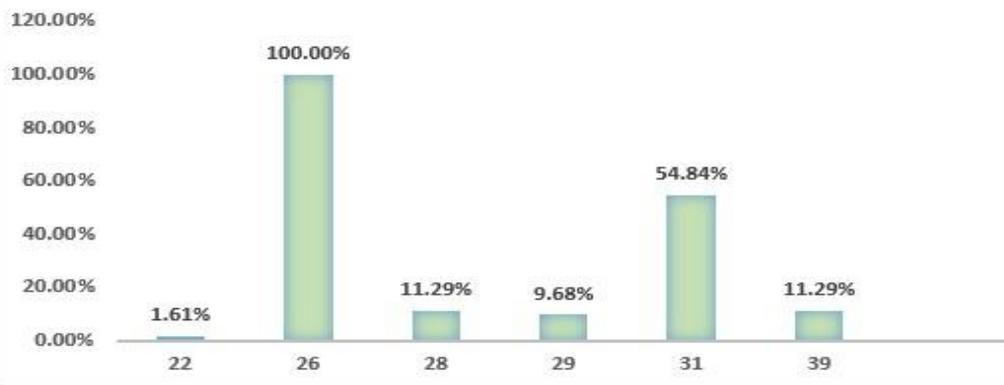
DIAGRAMA DE DAÑOS UM-01

PCI= **74.79** **MUY BUENO**

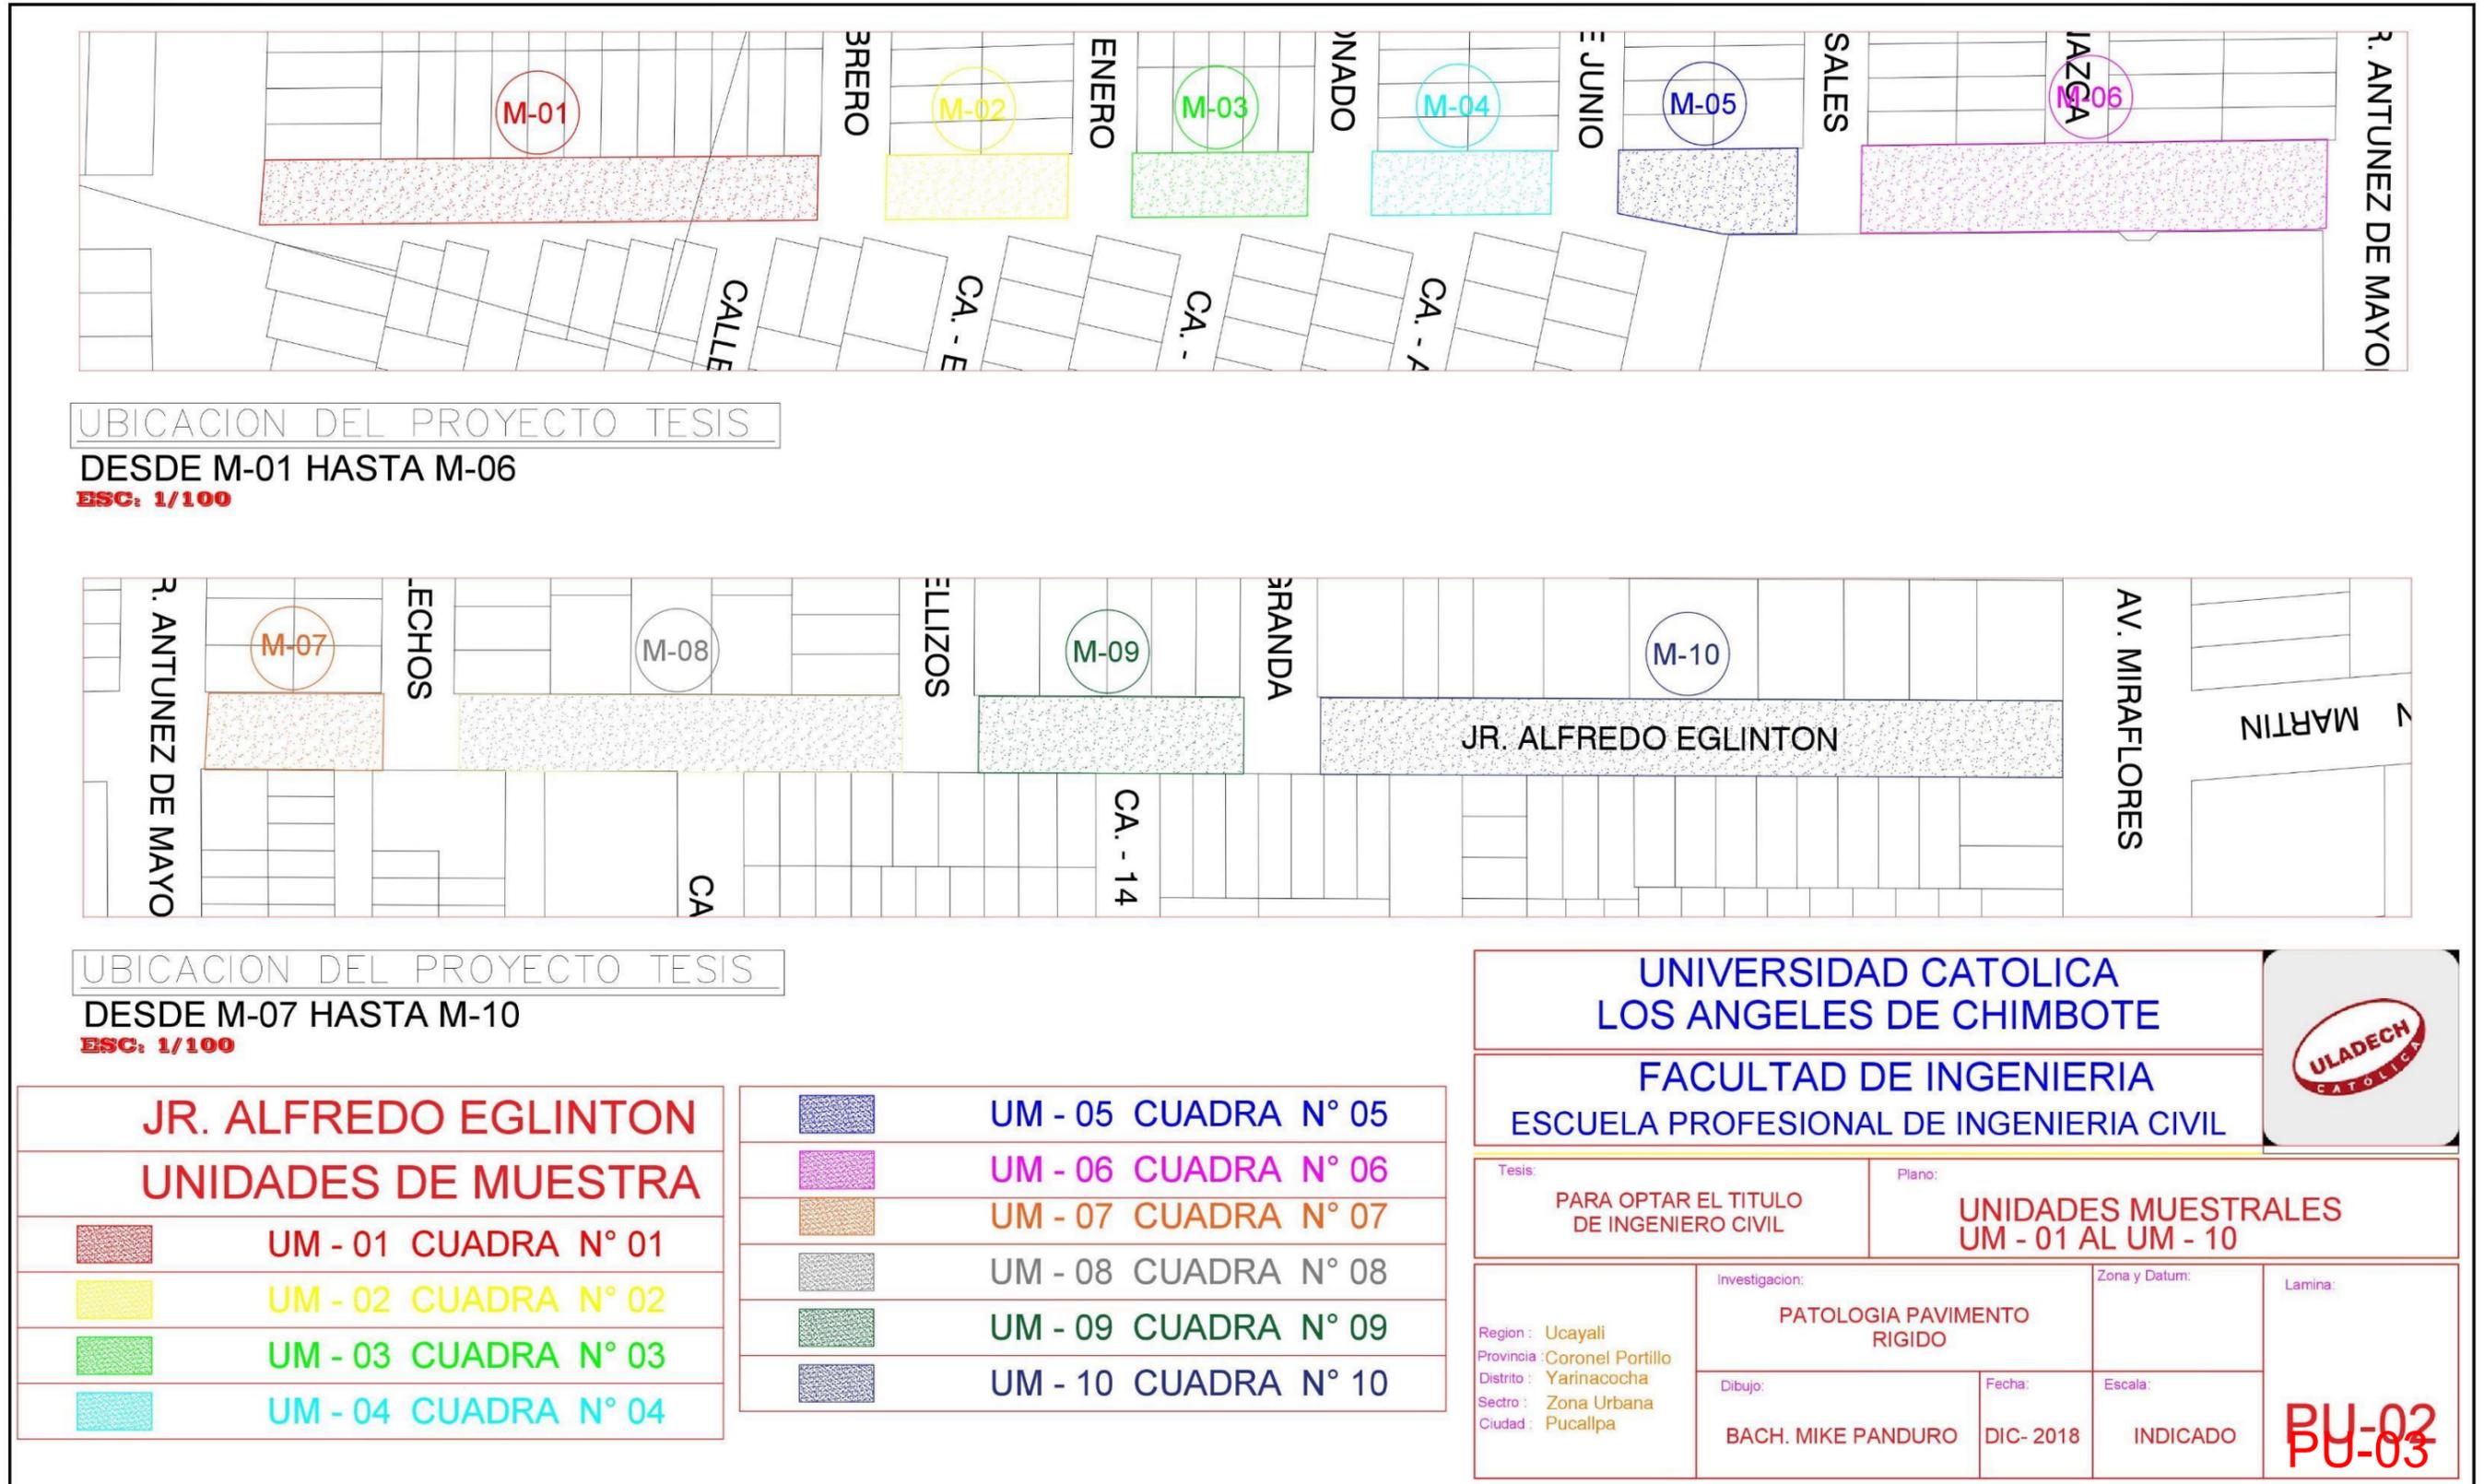
Figura 125: Plano de Patologías en las UM – 01 al UM – 10.

PATOLOGIAS ENCONTRADAS EN UM - 01 AL UM - 10		
ID	TIPOS DE DAÑOS	N° DE LOSAS
22	GRIETA DE ESQUINA	07
25	ESCALA	03
26	SELLO DE JUNTA	370
28	GRIETA LINEAL	03
29	PARCHEO GRANDE	20
31	PULIMIENTO DE AGREGADOS	186
32	POPOUTS	37
38	DESCASCARAMIENTO DE ESQUINA	03
39	DESCASCARAMIENTO DE JUNTA	25
TOTAL DE LOSAS EVALUADAS		370
