UNIVERSIDAD CATÓLICA LOS ÁNGELES  
CHIMBOTE

DETERMINACIÓN Y EVALUACIÓN DE LAS  
PATOLOGÍAS DEL CONCRETO PARA OBTENER EL  
ÍNDICE DE INTEGRIDAD ESTRUCTURAL DEL  
PAVIMENTO RIGIDO EN EL JIRON ABRAHAM  
VALDELOMAR Y CIRO ALEGRIA, DISTRITO DE JESUS  
NAZARENO, PROVINCIA HUAMANGA, DEPARTAMENTO  
DE AYACUCHO, JUNIO – 2015

**TESIS PARA OPTAR EL TÍTULO  
PROFESIONAL DE INGENIERO  
CIVIL**

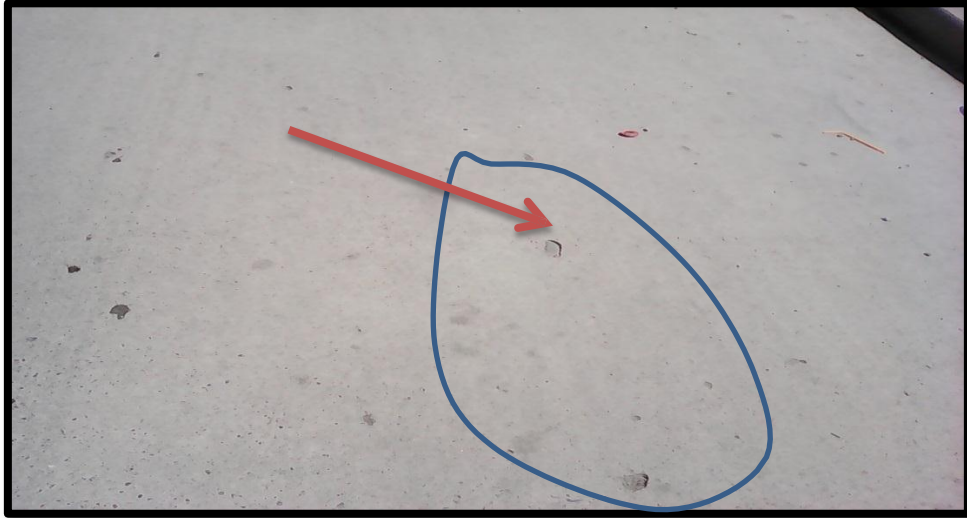
**Fotografía N° 01:** Se observa la existencia de la patología popouts.

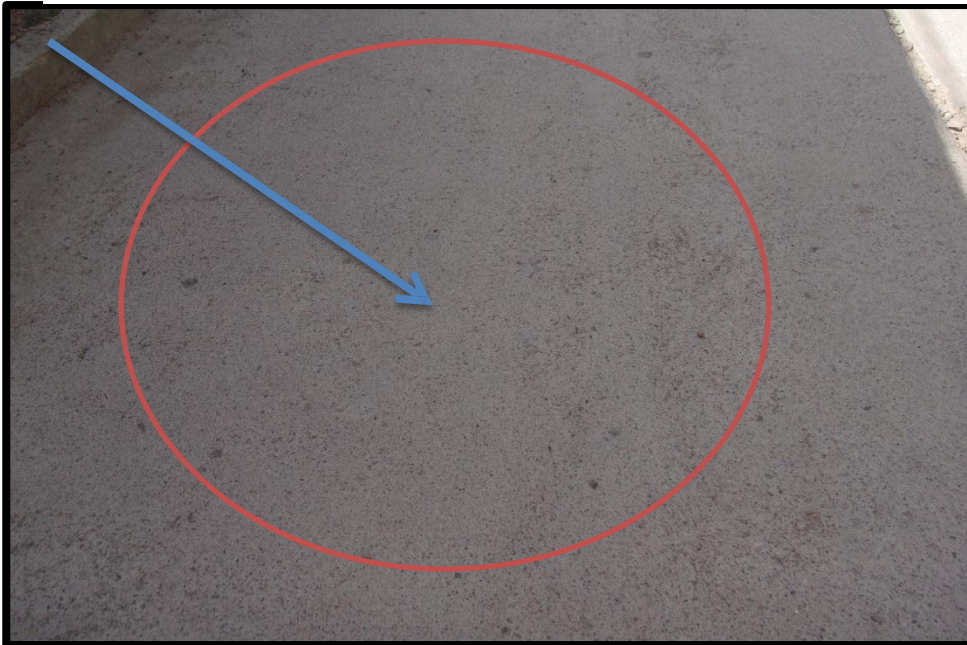
**Fotografía N° 02:** Se observa la existencia de la patología pulimento de agregado.

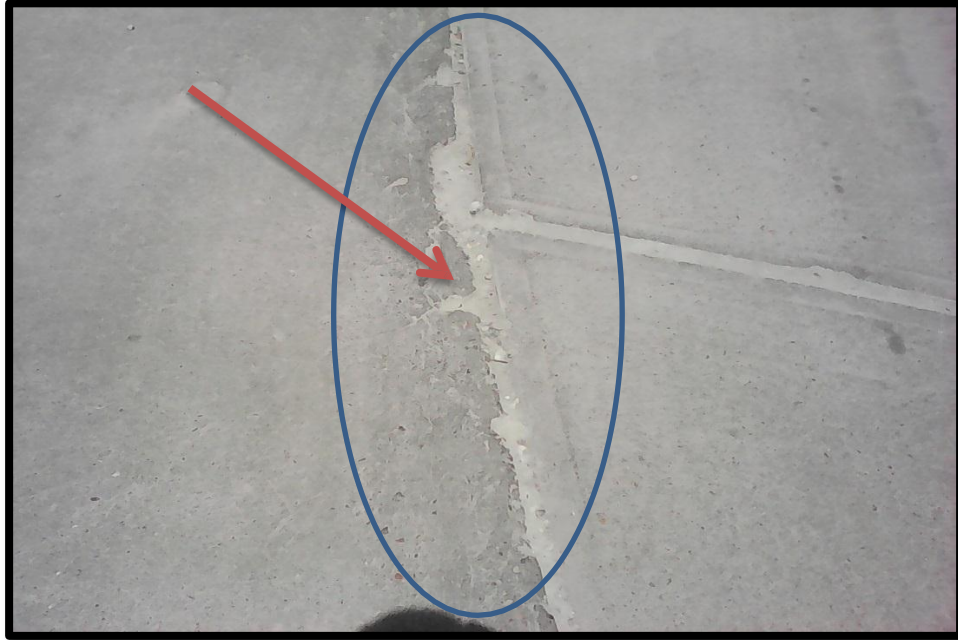
**Fotografía N° 03:** Se observa la existencia de la patología descascaramiento de juntas y descascaramiento de esquina.

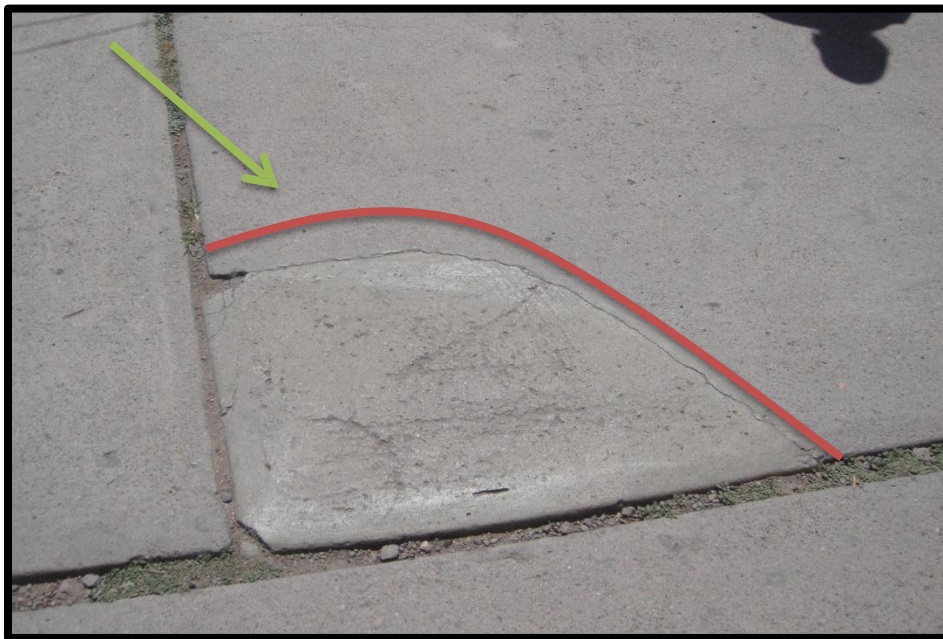
**Fotografía N° 04:** Se observa la existencia de la patología grietas de esquina.

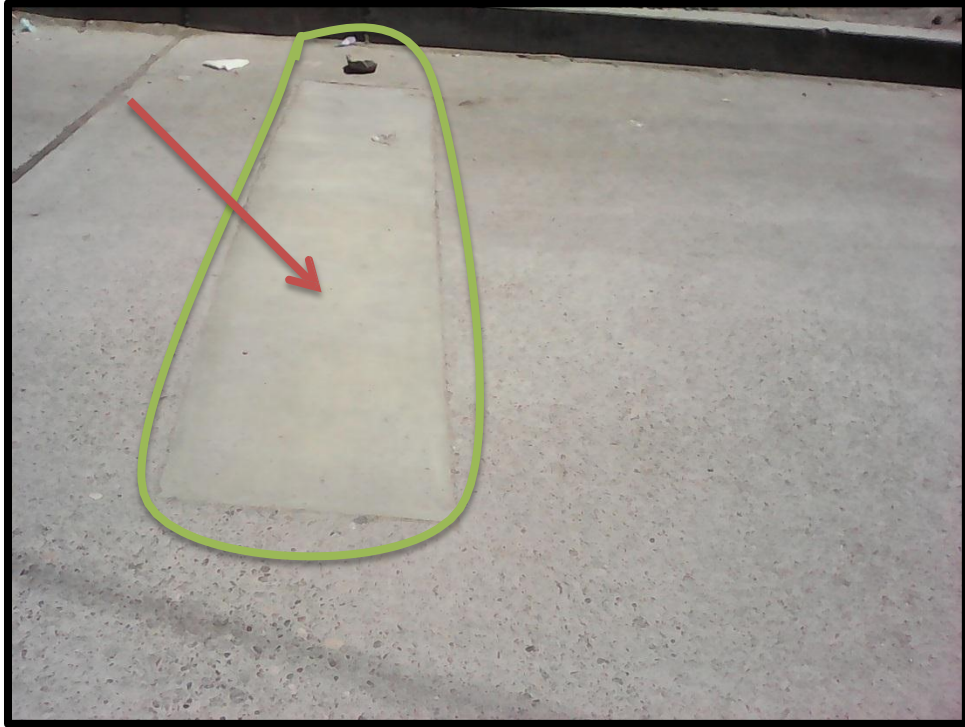
**Fotografía N° 05:** Se observa la existencia de la patología parche grande.

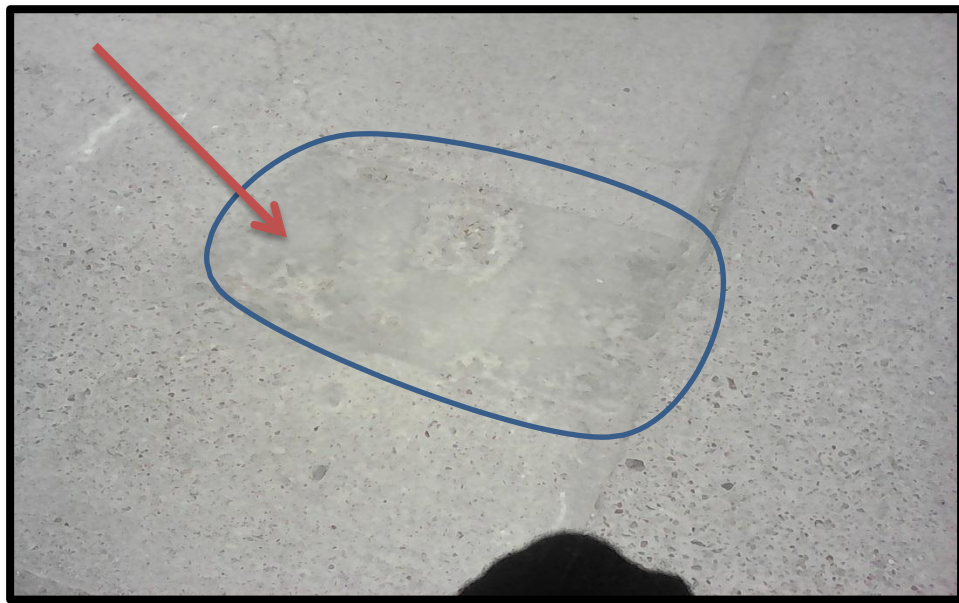
**Fotografía N° 06:** Se observa la existencia de la patología parche pequeño.

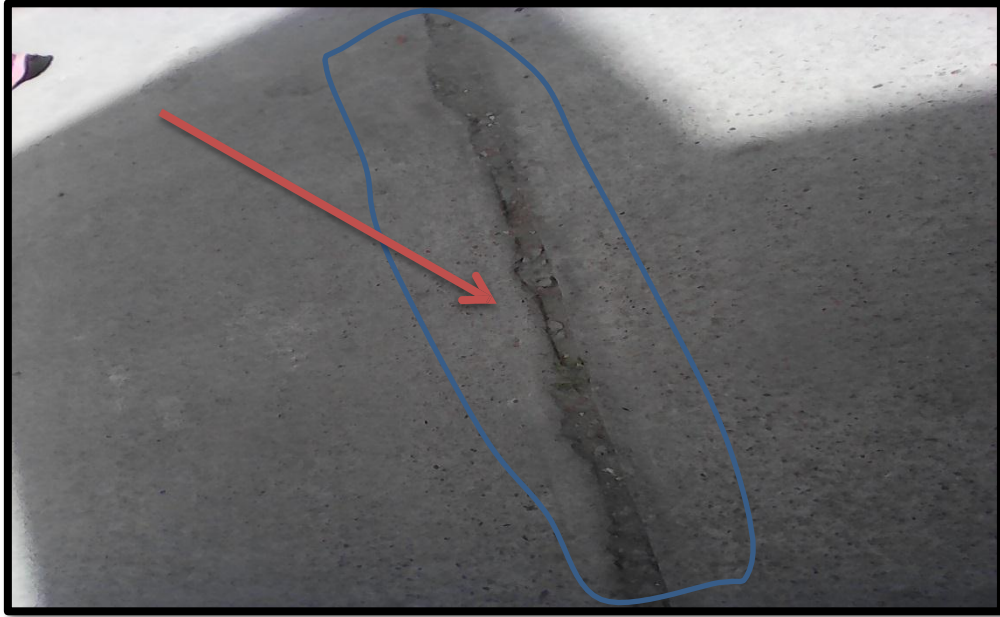
**Fotografía N° 07:** Se observa la existencia de la patología descascaramiento de junta y sello de junta.

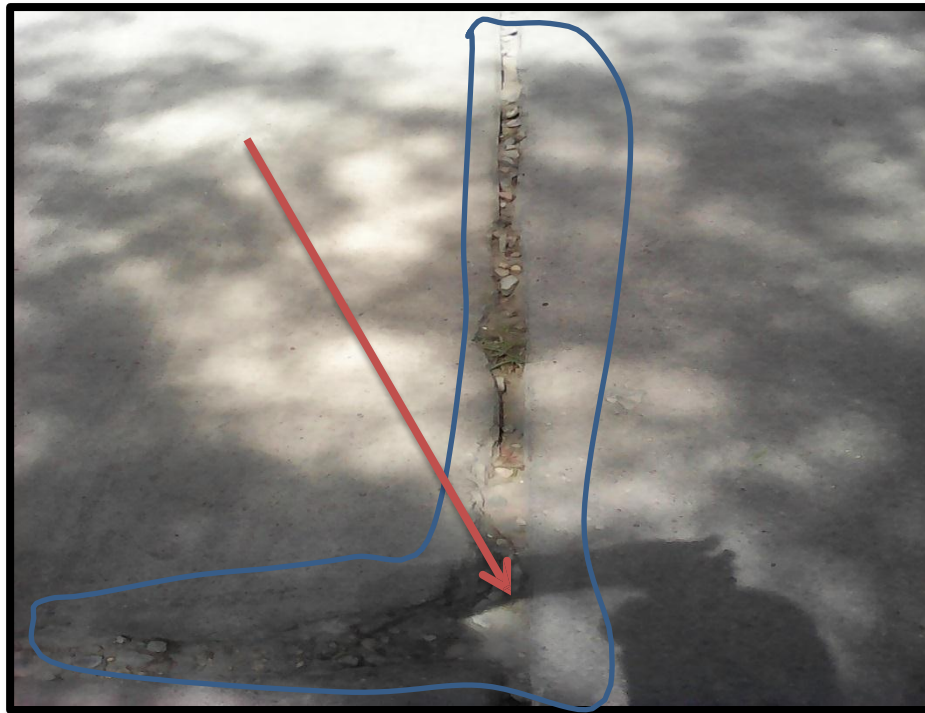
**Fotografía N° 08:** Se observa la existencia de la patología descascaramiento de junta, descascaramiento de esquina y sello de junta.
