**DETERMINACION DEL ÍNDICE DE INTEGRIDAD
ESTRUCTURAL Y LA CONDICIÓN
OPERACIONAL DE LA SUPERFICIE DE
RODADURA DEL PAVIMENTO DE LA AVENIDA
JOSÉ CARLOS MARIÁTEGUI DEL DISTRITO DE
SAN JUAN BAUTISTA PROVINCIA DE HUAMANGA
DEPARTAMENTO DE AYACUCHO - 2019.**

**TESIS PARA OPTAR EL TÍTULO PROFESIONAL DE
INGENIERO CIVIL**

**OCHOA MELGAR, EDGAR
ORCID: 0000-0002-9339-121X**

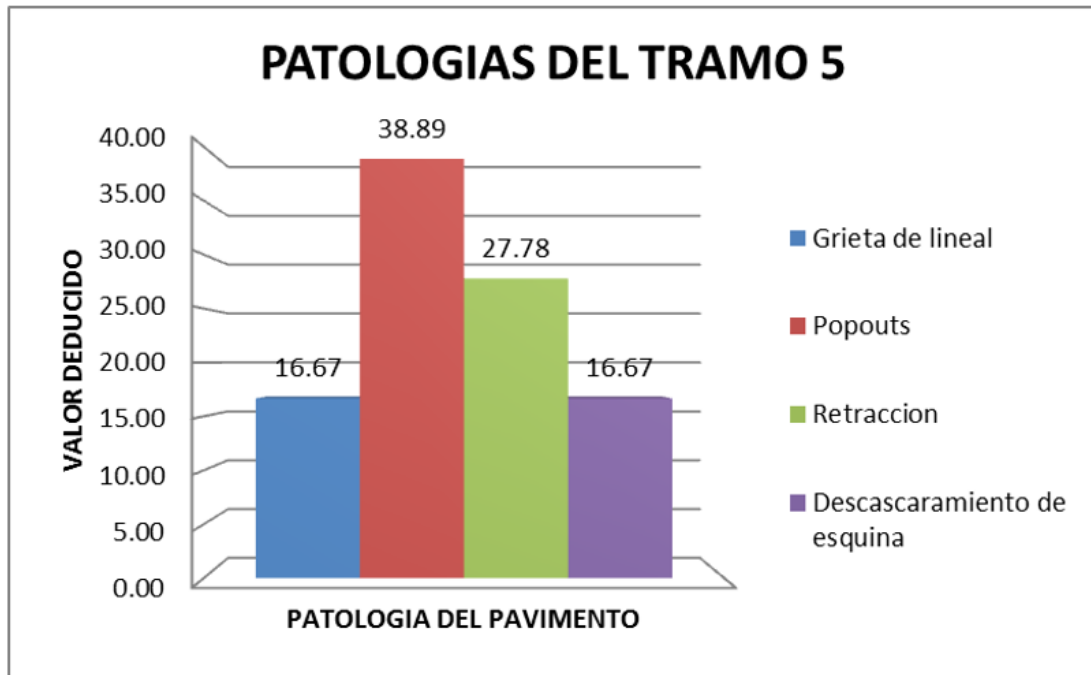
Figura 5.3: Imagen patología del pavimento tramo 05.
Fuente:(Elaboración propia).

Según los datos obtenidos a partir de los cálculos y lecturas de tablas de las diferentes patologías encontrados en el tramo 5 de la pistas en estudio, se puede apreciar que presenta Grietas lineal, Popouts, retracción y descascaramiento de esquina.

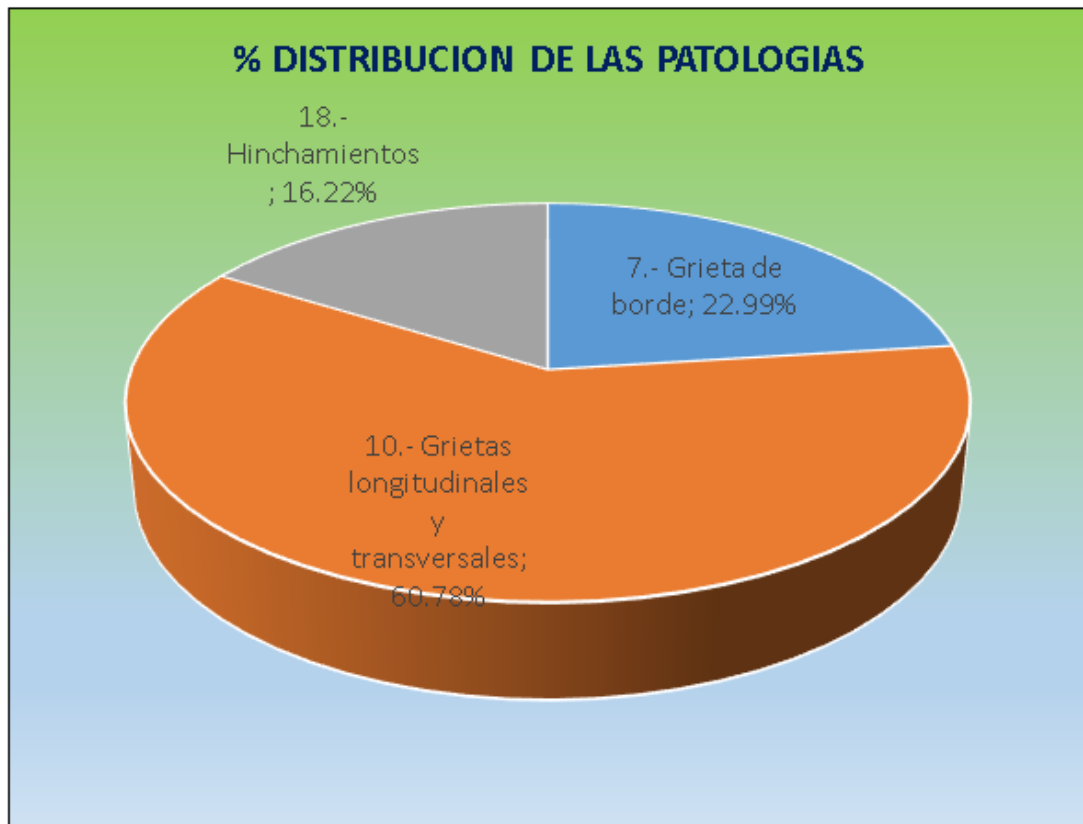
Figura 5.4: Cálculo del PCI del tramo 06.

En la siguiente tabla podemos observar las valoraciones hechas para la obtención de los valores deducidos corregidos de cada falla encontrada en el tramo 6 de la Avenida José Carlos Mariátegui el cual nos da un valor máximo del valor

deducido corregido de 30 a partir del cual obtenemos el PCI del tramo que nos arroja un valor de 70 el cual representa a una condición del pavimento bueno.

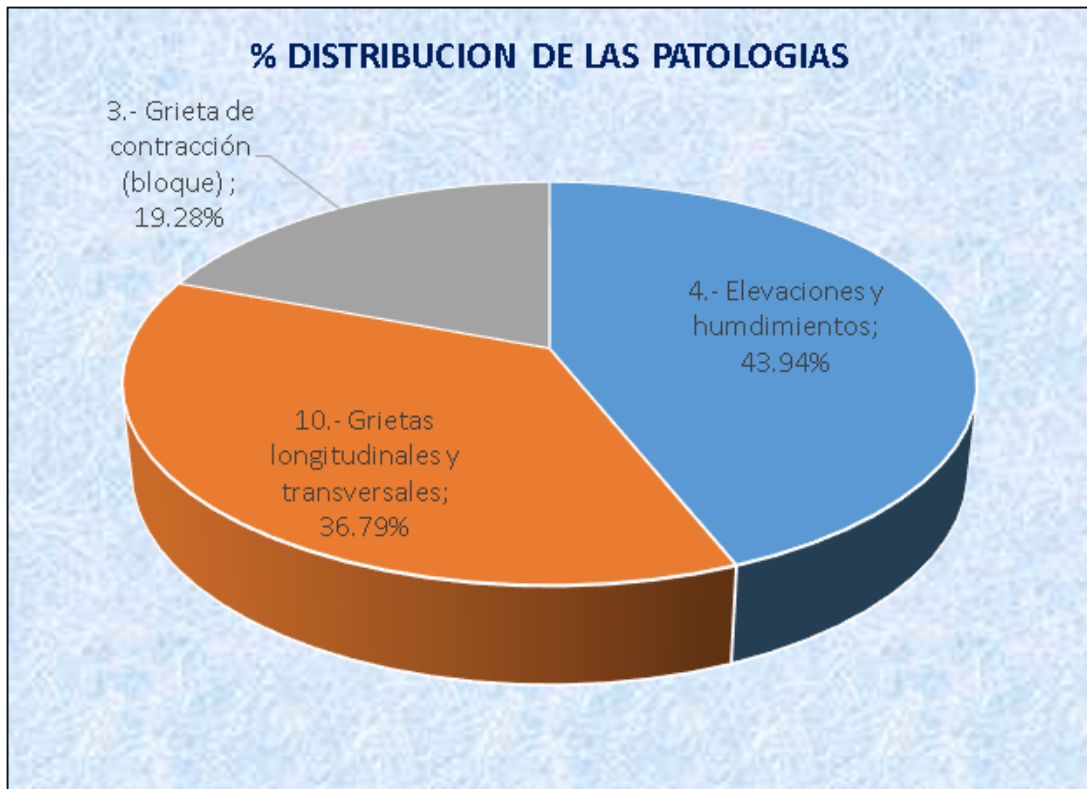
Figura 5.5: Cálculo del PCI del tramo 07.

En la siguiente tabla podemos observar las valoraciones hechas para la obtención de los valores deducidos corregidos de cada falla encontrada en el tramo 7 de la Avenida José Carlos Mariátegui el cual nos da un valor máximo del valor deducido corregido de 38 a partir del cual obtenemos el PCI del tramo que nos arroja un valor de 62 el cual representa a una condición del pavimento bueno.

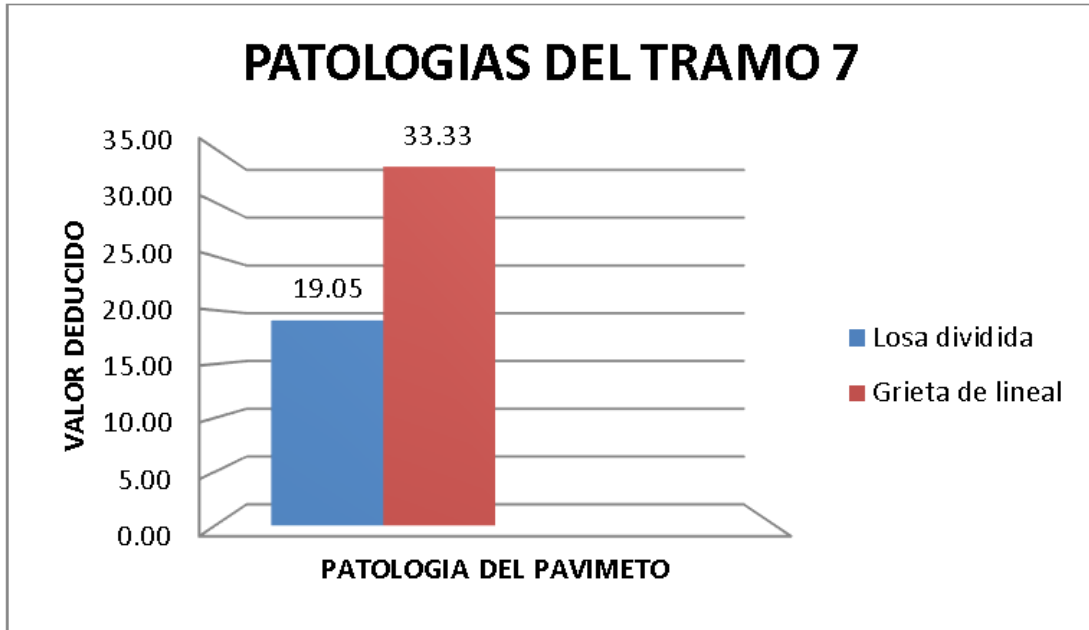
Figura 5.6: Imagen patología del pavimento tramo 07.

podemos observar la gráfica del tramo 7 del pavimento donde nos muestra la severidad del daño del pavimento el cual podemos apreciar las fallas como son losa dividida, grietas lineal.

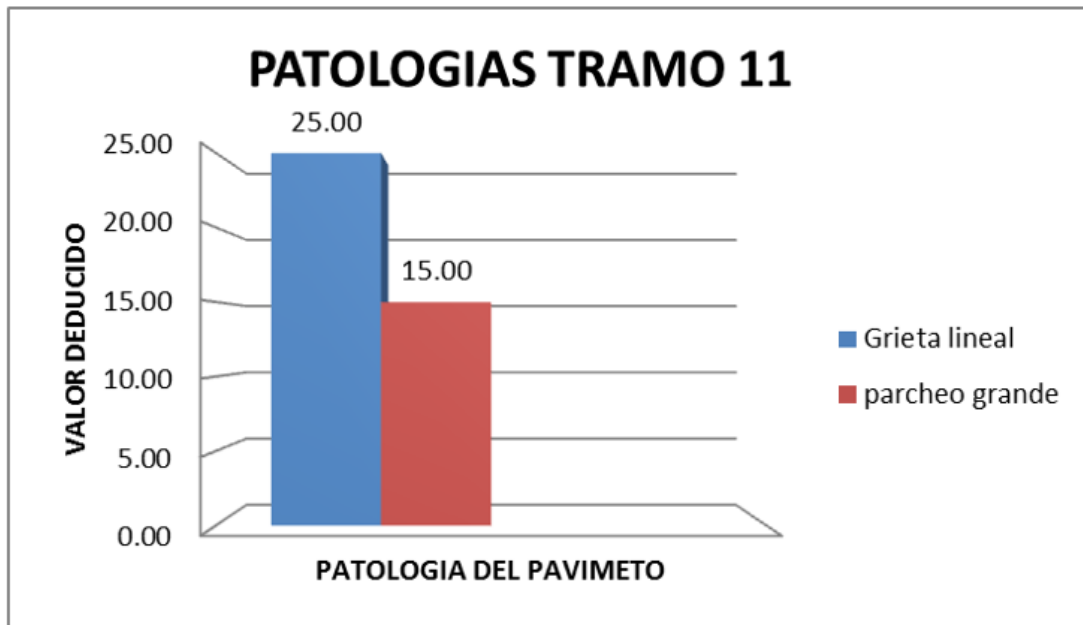
Figura 5.11: Imagen patología del pavimento tramo 11.

Podemos observar la gráfica del tramo 11 del pavimento donde nos muestra la severidad del daño del pavimento el cual podemos observar tres clases de daños que se hacen presente en la sección que estamos estudiado entre ellas encontramos grieta lineal y parqueo grande con sus respectivos valores deducidos.

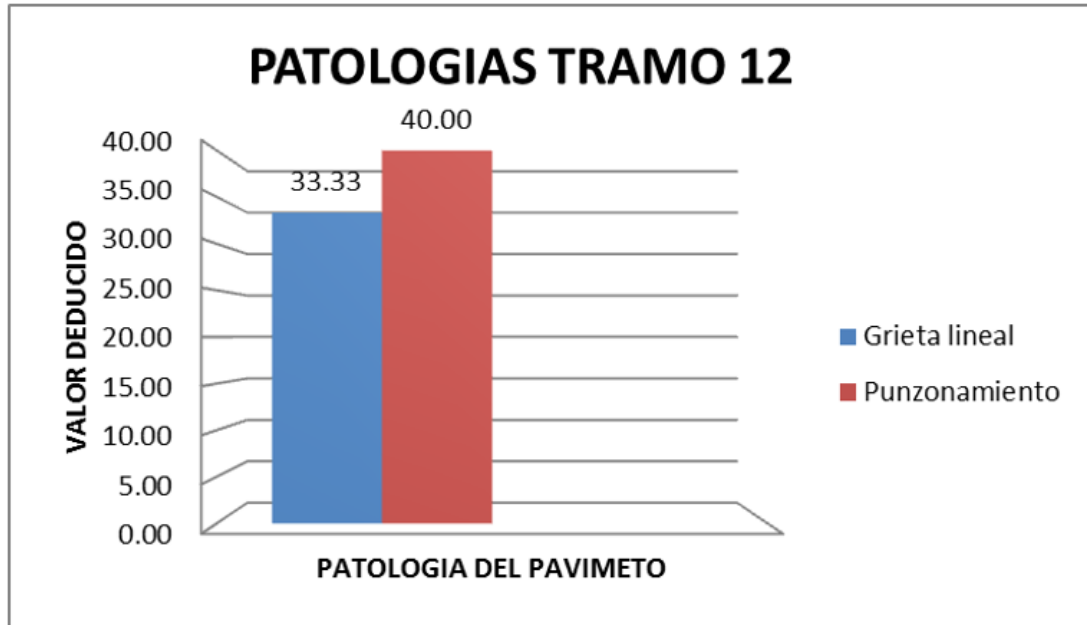
Figura 5.12: Imagen patología del pavimento tramo 12.
Fuente:(Elaboración propia).

Podemos observar la gráfica del tramo 12 del pavimento donde nos muestra la severidad del daño del pavimento el cual podemos observar tres clases de fallas que se hacen presente en la sección estudiado entre ellas encontramos grieta lineal y punzonamiento con sus respectivos valores deducidos.

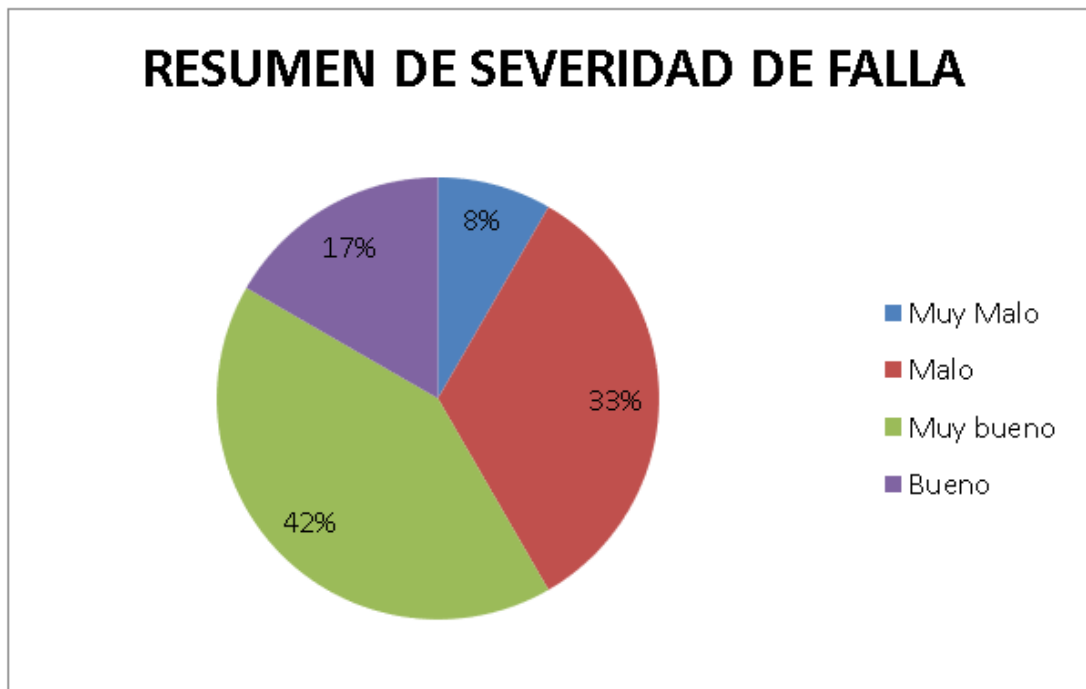
Figura 5.13: Imagen de las patología del pavimento.
Fuente:(Elaboración propia).

En la figura podemos examinar en forma global como están distribuidos la seriedad de los defectos del concreto de la que se está estudiando el cual nos da a conocer que el 8% de los pavimentos está completamente dañados que necesita un cambio de la carpeta de rodadura, el 33% de las losas están en un estado malo que necesitan reparación urgente sin embargo el 17% de los pavimentos de lo estudiado son buenos y el 42% de los pavimentos también están en un estado muy bueno.

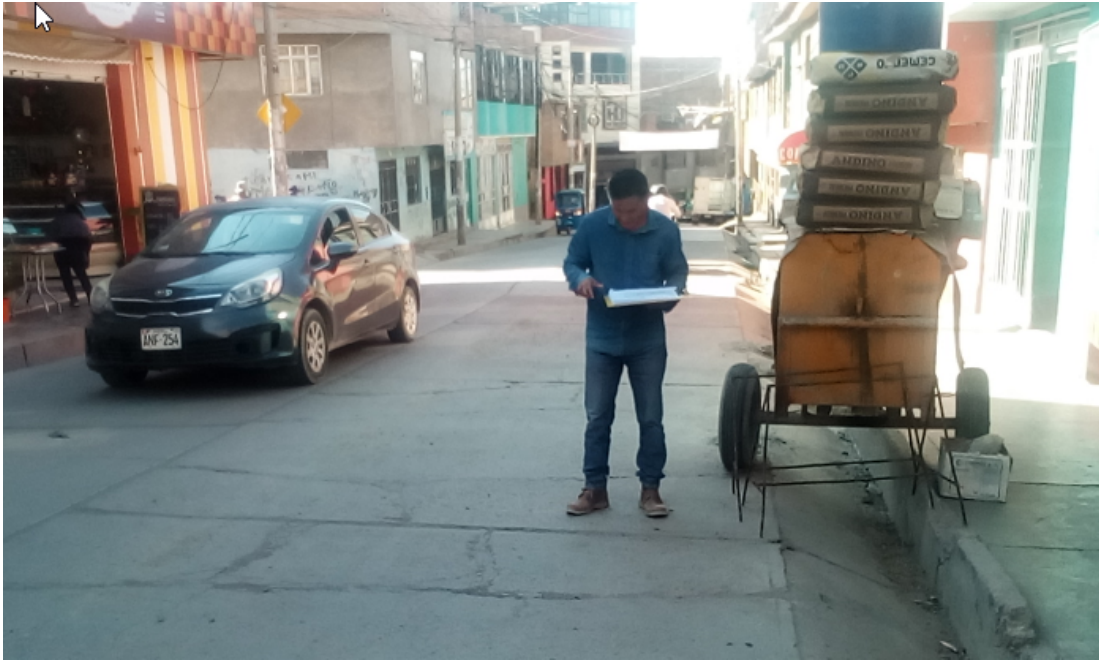
Fotografía 1: *Patologías observadas en el pavimento evaluado.*

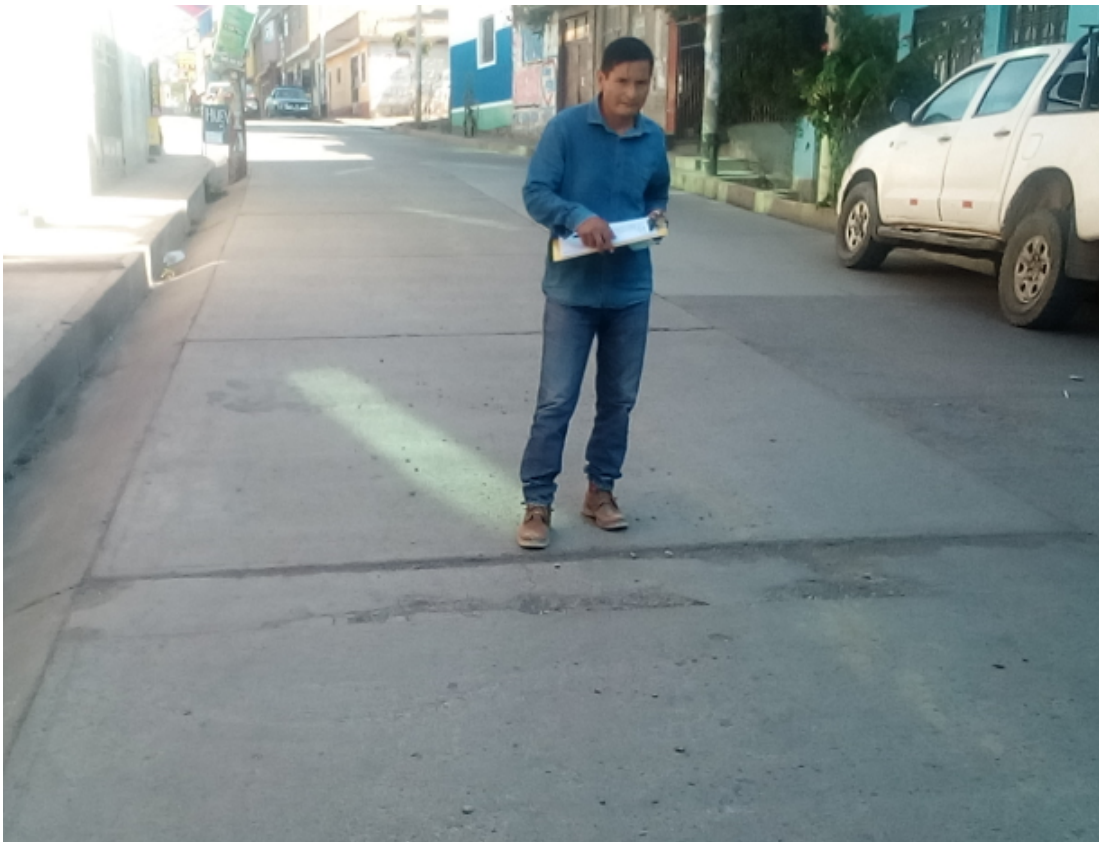
Fotografía 2: *Patologías observadas en el pavimento evaluado.*

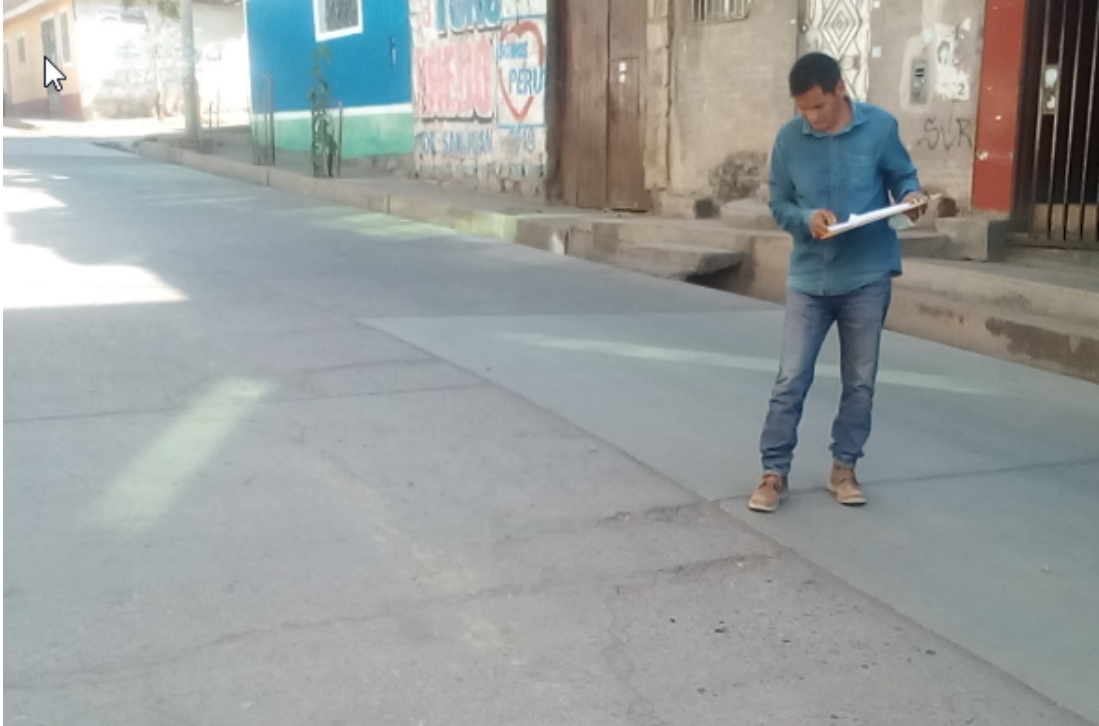
Fotografía 3: *Patologías observadas en el pavimento evaluado.*

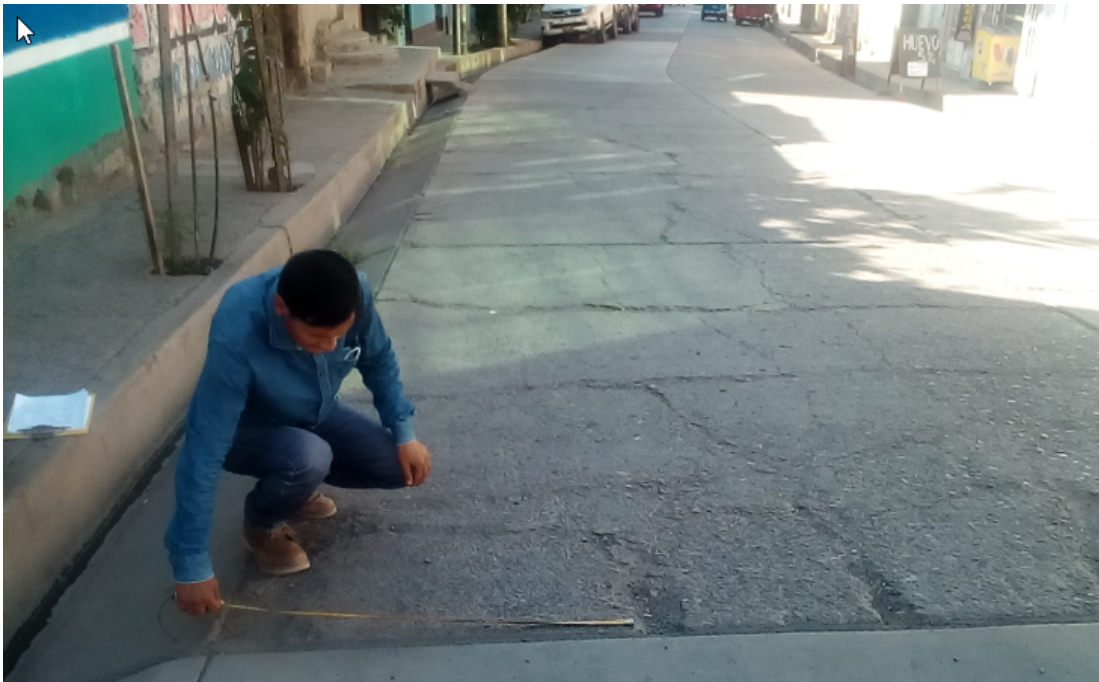
Fotografía 4: *Patologías observadas en el pavimento evaluado.*

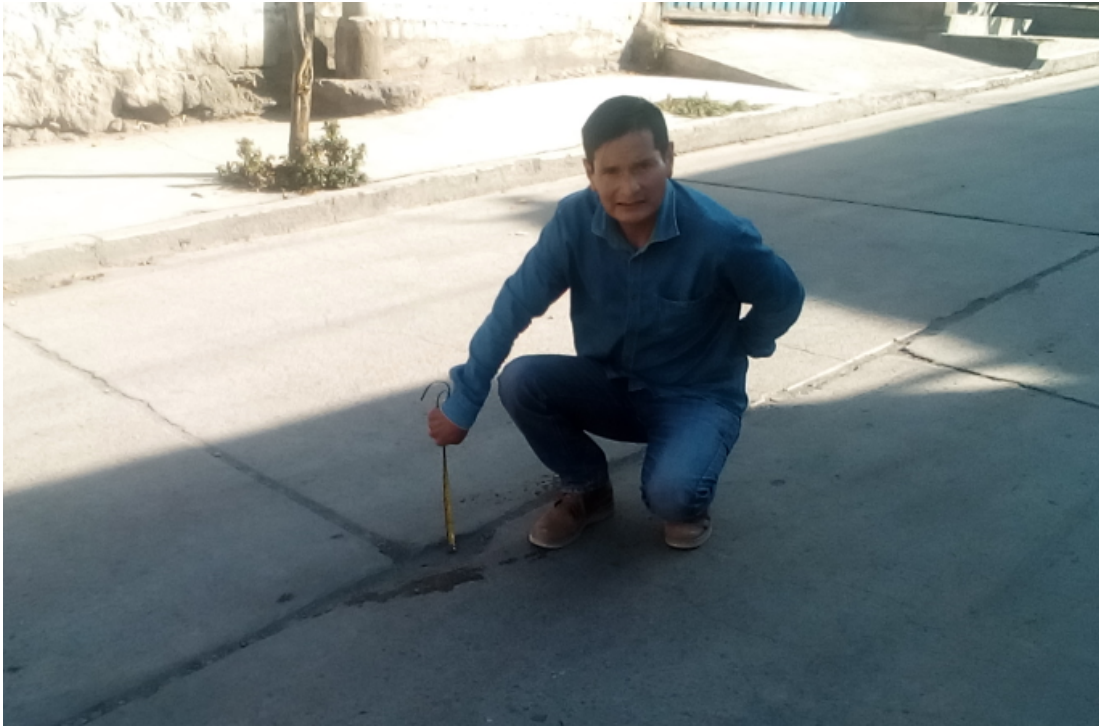
Fotografía 5: *Patologías observadas en el pavimento evaluado.*

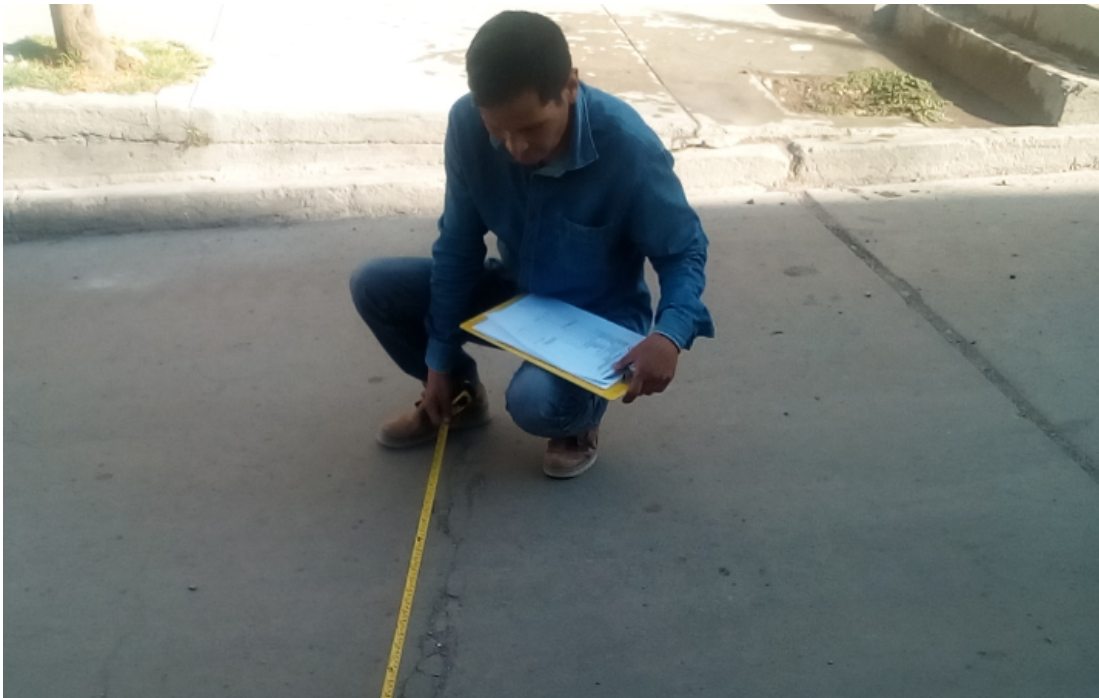
Fotografía 6: *Patologías observadas en el pavimento evaluado.*

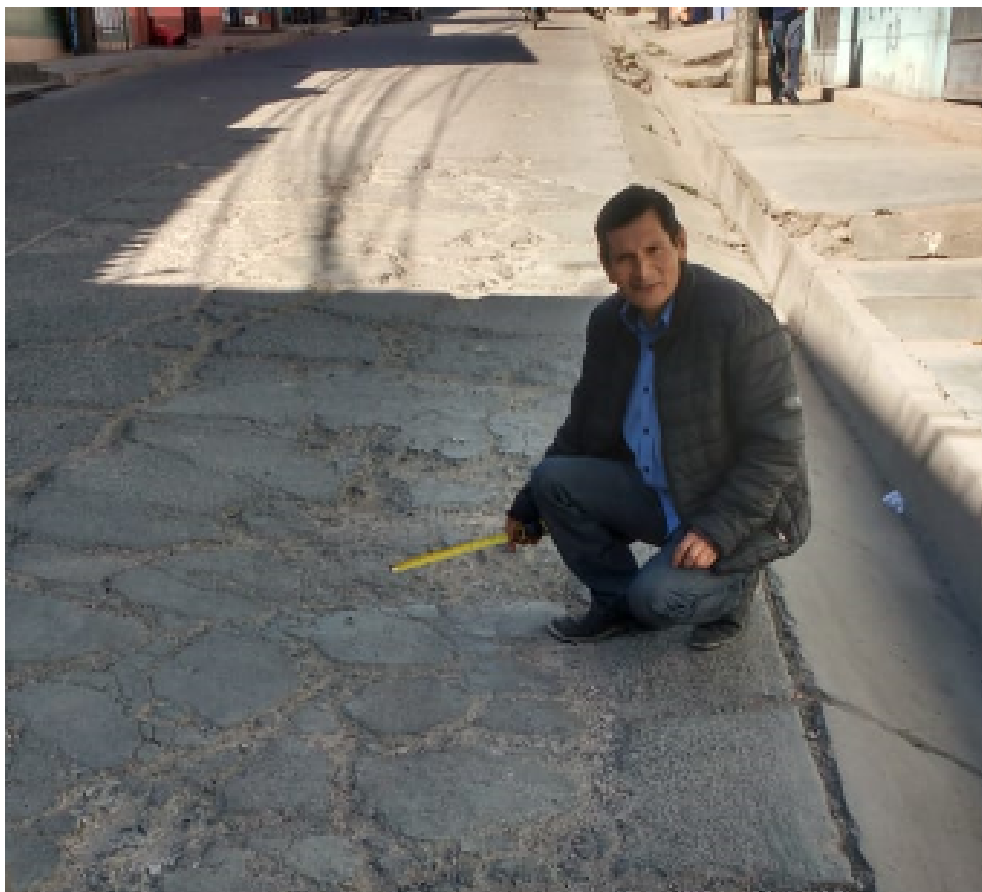
Fotografía 7: *Patologías observadas en el pavimento evaluado.*

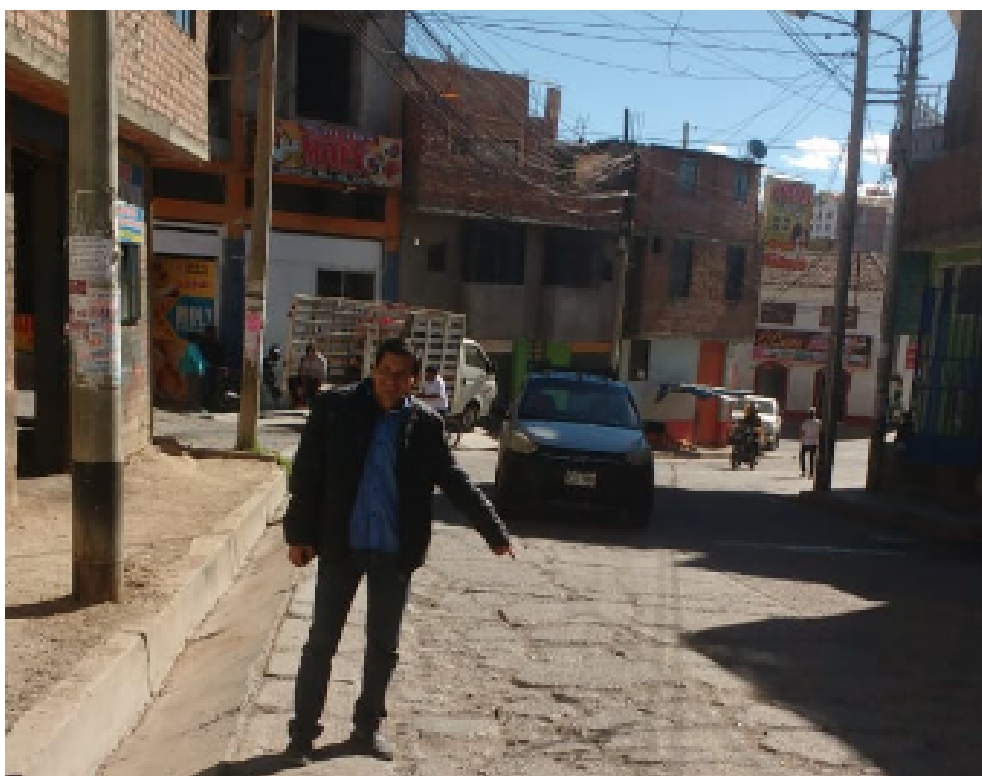
Fotografía 8: *Patologías observadas en el pavimento evaluado.*
