**DETERMINACIÓN Y EVALUACIÓN DE LAS  
PATOLOGÍAS DEL PAVIMENTO FLEXIBLE DE LA  
CARRETERA PUENTE LARAMATE - EMP. PE-3S  
(LAGUNILLA) ENTRE LAS PROGRESIVAS KM.  
186+000 AL KM. 187+100 DE LA PROVINCIA DE  
HUAMANGA Y DEPARTAMENTO DE  
AYACUCHO-2019.**

**TESIS PARA OPTAR EL TÍTULO PROFESIONAL DE  
INGENIERO CIVIL**

**MORALES CAJAMARCA, LUIS FERNANDO  
ORCID: 0000-0001-8692-5626**

**AYACUCHO - PERÚ  
2020**

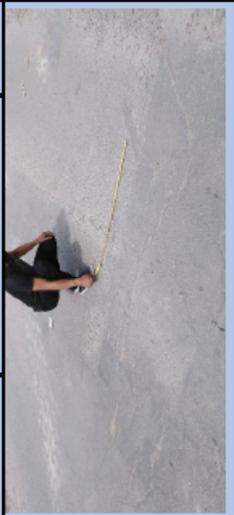
Tabla 5.1: Unidad de muestra U-1.

<b>PROG. INICIAL:</b> 186+000 <b>PROG. FINAL:</b> 186+038.3	<b>FECHA:</b> 30/04/2019	<b>ÁREA:</b> 229.8 M2		<b>VALOR TOTAL DE DEDUCCIÓN (VDT)</b> 113.00	
<b>TIPO DE PATOLOGÍA</b>	<b>NIVEL DE SEVERIDAD</b>	<b>CANTIDAD (M2)</b>	<b>TOTAL (M2)</b>	<b>VALOR DEDUCIDO</b>	<b>VALOR TOTAL DE DEDUCCIÓN CORREGIDO (VDC)</b> 66
1	M	2.5	2.60	7.10	37.00
12		8.5	1.30	3.20	4.00
13	M	0.6	0.66	0.55	32.00
13	H	0.4	0.50	0.90	40.00
<b>EVIDENCIA FOTOGRAFICA</b>

<b>CONDICIÓN DEL PAVIMENTO</b> PCI= 100-VDC L= BAJO M= MEDIO H= ALTO	<b>CONDICIÓN DEL PAVIMENTO</b> MALO PCI= 34

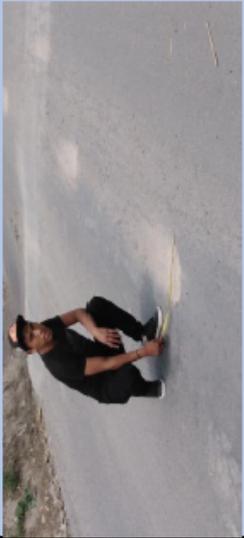
ÍNDICE DE CONDICIÓN DE PAVIMENTO FLEXIBLE- PCI										
"DETERMINACIÓN Y EVALUACIÓN DE LAS PATOLOGÍAS DEL PAVIMENTO FLEXIBLE DE LA CARRETERA PUENTE LARAMATE - EMP. PE-3S (LAGUNILLA) ENTRE LAS PROGRESIVAS KM. 186+000 AL KM. 187+100 DE LA PROVINCIA DE HUAMANGA Y DEPARTAMENTO DE AYACUCHO- 2019"				UNIDAD DE MUESTRAS: U-3		TIPOS DE PATOLOGÍAS				
EJECUTOR: MORALES CAJAMARCA LUIS FERNANDO CARRETERA PUENTE LARAMATE - EMP. PE-3S (LAGUNILLA)	PROG. INICIAL: 186+153.2		PROG. FINAL: 186+191.5		FECHA: 30/04/2019		ÁREA: 229.8 M2			
TIPO DE PATOLOGÍA	NIVEL DE SEVERIDAD	CANTIDAD		TOTAL		DENSIDAD		VALOR DEDUCIDO		VALOR TOTAL DE DEDUCCIÓN (VDT)
1	M	5.6	5.20	10.80	4.70	38.00		171.00		
1	H	6.8	2.60	9.40	4.09	52.00				
13	M	0.65	0.60	5.20	2.26	48.00		VALOR TOTAL DE DEDUCCIÓN CORREGIDO (VDC)		
13	H	0.75	0.70	3.50	1.52	33.00		90		
EVIDENCIA FOTOGRÁFICA

L=BAJO M=MEDIO H=ALTO		PCI= 100-VDC		CONDICIÓN DEL PAVIMENTO

PCI= 10				FALLADO

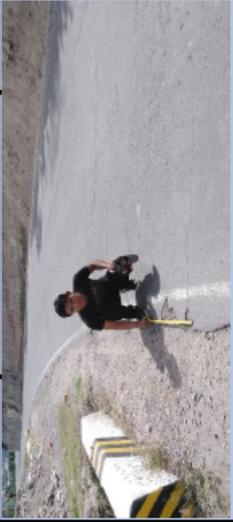
Tabla 5.10: Muestra U-4.

PROC. INICIAL: 186+229.8	PROG. FINAL: 186+268.1	CANTIDAD		TOTAL	DENSIDAD	VALOR TOTAL DE DEDUCCIÓN CORREGIDO (VDC)			
TIPO DE PATOLOGÍA	NIVEL DE SEVERIDAD	CANTIDAD	TOTAL	DENSIDAD	CONDICIÓN DEL PAVIMENTO				
7	M	4.50	4.50	1.96	10.00	L=BAJO M=MEDIO H=ALTO PCI= 100-VDC PCI= 30			
12	H	2.40	4.60	6.00	3.00				
13	H	0.70	1.00	0.80	59.00				
18	M	1.20	2.40	1.57	36.00				
EVIDENCIA FOTOGRAFICA

VALOR TOTAL DE DEDUCCIÓN CORREGIDO (VDC)				
					70				
					MALO

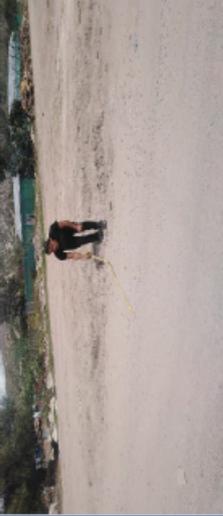
Tabla 5.12: Muestra U-5.

<p>PROG. FINAL: 186+334.7</p>		<p>FECHA: 30/04/2019</p>	<p>VALOR TOTAL DE DEDUCCIÓN (VDT)</p>
TIPO DE PATOLOGÍA	NIVEL DE SEVERIDAD	CANTIDAD	VALOR DEDUCIDO
11	M	1.20 4.00	15.00
12		5.60 3.60	0.00
13	M	0.50 0.65 0.74 0.52 0.40 0.34 0.56 0.78 0.50 0.45	47.00
13	H	0.58 0.32 0.40	42.00
<p>EVIDENCIA FOTOGRÁFICA</p>

<p>L= BAJO M= MEDIO H= ALTO</p>	<p>PCI= 100-VDC</p>
		<p>PCI= 34</p>	
		<p>CONDICIÓN DEL PAVIMENTO</p>	
		<p><b>MALO</b></p>	
		<p>VALOR TOTAL DE DEDUCCIÓN CORREGIDO (VDC)</p>	
		<p>66</p>

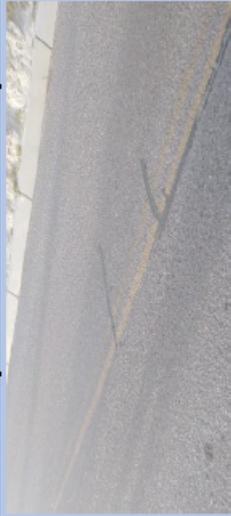
Tabla 5.14: Muestra U-6.

<b>VALOR TOTAL DE DEDUCCIÓN (VDT)</b> 116.00			<b>VALOR TOTAL DE DEDUCCIÓN CORREGIDO (VDC)</b> 68
<b>EVIDENCIA FOTOGRAFICA</b>			
L=BAJO M=MEDIO H=ALTO		PCI= 100-VDC	<b>CONDICIÓN DEL PAVIMENTO</b> <b>MALO</b>

PCI= 32

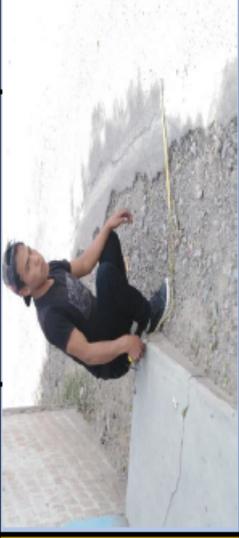
Tabla 5.18: Muestra U-8.

<p>PROG. INICIAL: 186+536.2</p>		<p>PROG. FINAL: 186+574.5</p>		<p>VALOR TOTAL DE DEDUCCION (VDT)</p>	
<p>TIPO DE PATOLOGÍA</p>		<p>NIVEL DE SEVERIDAD</p>		<p>VALOR TOTAL DE DEDUCCION CORREGIDO (VDC)</p>	
<p>7</p>		<p>M</p>		<p>54.00</p>	
<p>10</p>		<p>M</p>		<p>36</p>	
<p>12</p>		<p>M</p>		<p>CONDICIÓN DEL PAVIMENTO</p>	
<p>13</p>		<p>M</p>		<p><b>BUENO</b></p>	
<p>EVIDENCIA FOTOGRÁFICA</p>

<p>PCI= 100-VDC</p>	
				<p>PCI= 64</p>

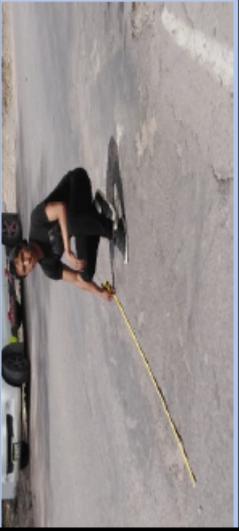
Tabla 5.20: Muestra U-9.

<b>EVIDENCIA FOTOGRÁFICA</b>

<b>CONDICIÓN DEL PAVIMENTO</b>		<b>REGULAR</b>									
		<b>L= BAJO</b> <b>M= MEDIO</b> <b>H= ALTO</b>		<b>PCI= 100- VDC</b>											
		<b>PCI= 53</b>

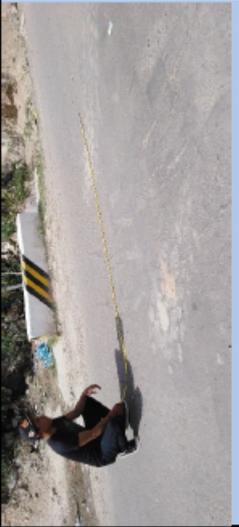
Tabla 5.22: Muestra U-10.

<b>PROG. INICIAL: 186+689.4</b>	<b>PROG. FINAL: 186+727.7</b>	<b>FECHA: 30/04/2019</b>	<b>ÁREA: 229.8 M<sup>2</sup></b>
<b>TIPO DE PATOLOGÍA</b>	<b>NIVEL DE SEVERIDAD</b>	<b>CANTIDAD</b>	<b>VALOR DEDUCIDO</b>
1	L	0.50	11.00
7	L	3.60	4.00
8	M	2.60	0.00
10	M	2.30	9.00
10	H	1.30	15.00
13	L	0.3	5.00
<b>VALOR TOTAL DE DEDUCCIÓN (VDT)</b>			<b>44.00</b>
<b>VALOR TOTAL DE DEDUCCIÓN CORREGIDO (VDC)</b>			<b>23</b>
<b>EVIDENCIA FOTOGRÁFICA</b>

<b>CONDICIÓN DEL PAVIMENTO</b>		<b>MUY BUENO</b>	
<b>L= BAJO M= MEDIO H= ALTO</b>		<b>PCI= 100- VDC</b>	
		<b>PCI= 77</b>

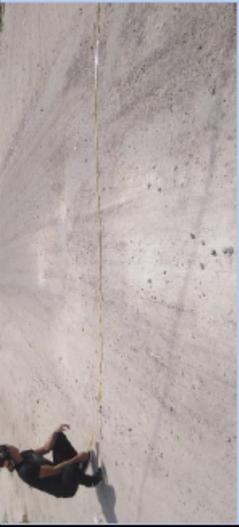
<p>PROG. INICIAL: 186+766</p>	<p>PROG. FINAL: 186+804.3</p>	<p>FECHA: 30/04/2019</p>	<p>ÁREA: 229.8 M<sup>2</sup></p>				
<p>TIPO DE PATOLOGÍA</p>	<p>NIVEL DE SEVERIDAD</p>	<p>CANTIDAD</p>	<p>TOTAL</p>	<p>DENSIDAD</p>	<p>VALOR DEDUCIDO</p>		
7	L	2.60	5.60	1.20	9.40	4.09	8.00
7	M	1.20	3.60	3.00	7.80	3.39	4.00
10	M	5.60	5.60	2.44	5.60	2.44	7.00
10	H	2.50	7.20	1.50	11.20	4.87	18.00
12		1.40	3.10	1.20	5.70	2.48	0.00
19	H	7.6	13.40	12.00	11.30	19.28	55.00
<p>EVIDENCIA FOTOGRÁFICA</p>

<p>L= BAJO M= MEDIO H= ALTO</p>	<p>PCI= 100- VDC</p>	
					<p>VALOR TOTAL DE DEDUCCIÓN (VDT)</p>	<p>92.00</p>	
					<p>VALOR TOTAL DE DEDUCCIÓN CORREGIDO (VDC)</p>	<p>63</p>	
					<p>CONDICIÓN DEL PAVIMENTO</p>	<p>MALO</p>	
					<p>PCI= 37</p>

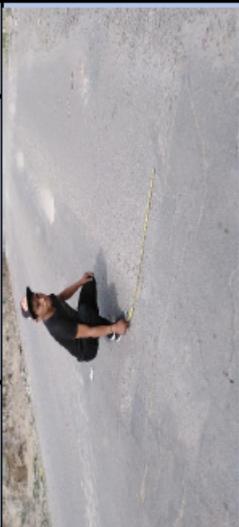
<p>7</p>	<p>M</p>	<p>1.20 2.30 2.40</p>	<p>7.00</p>
<p>10</p>	<p>M</p>	<p>5.20 1.20 3.10</p>	<p>10.00</p>
<p>10</p>	<p>H</p>	<p>2.30 1.20</p>	<p>11.00</p>
<p>12</p>		<p>4.50 4.50 1.40</p>	<p>0.00</p>
<p>13</p>	<p>M</p>	<p>0.40 0.30 0.25 0.32</p>	<p>24.00</p>
<p>19</p>	<p>L</p>	<p>1.2 2.30 1.60</p>	<p>3.00</p>
<p>EVIDENCIA FOTOGRÁFICA</p>

<p>VALOR TOTAL DE DEDUCCIÓN (VDT) 55.00</p>
			<p>VALOR TOTAL DE DEDUCCIÓN CORREGIDO (VDC) 32</p>
<p>L= BAJO M= MEDIO H= ALTO</p>			<p>CONDICIÓN DEL PAVIMENTO <b>BUENO</b></p>
			<p>PCI= 100- VDC PCI= 68</p>

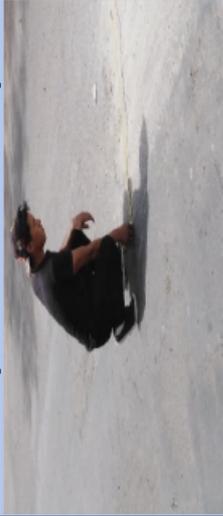
<p>PROG. INICIAL: 186-919.2</p>	<p>PROG. FINAL: 186-957.5</p>	<p>FECHA: 30/04/2019</p>	<p>ÁREA: 229,8 M<sup>2</sup></p>				
<p>TIPO DE PATOLOGÍA</p>	<p>NIVEL DE SEVERIDAD</p>	<p>CANTIDAD</p>	<p>VALOR DEDUCIDO</p>				
1	M	6.30	4.50	0.80	11.60	5.05	39.00
10	M	4.20	4.10	1.40	11.20	4.87	11.00
12		13.50	14.50	4.60	32.60	14.19	5.00
13	H	0.20	0.30	0.25	1.35	0.59	42.00
<p>EVIDENCIA FOTOGRÁFICA</p>

<p>L= BAJO</p> <p>M= MEDIO</p> <p>H= ALTO</p>	<p>PCI= 100-VDC</p>	<p>VALOR TOTAL DE DEDUCCIÓN (VDT)</p> <p>97.00</p>	<p>VALOR TOTAL DE DEDUCCIÓN CORREGIDO (VDC)</p> <p>61</p>
				<p>CONDICIÓN DEL PAVIMENTO</p> <p><b>MALO</b></p>	<p>PCI= 39</p>

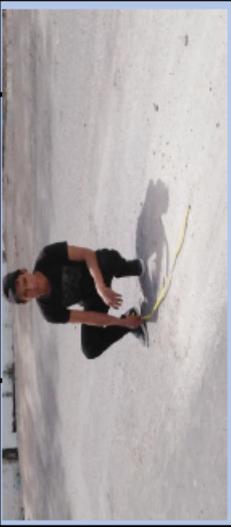
INDICE DE CONDICIÓN DE PAVIMENTO FLEXIBLE- PCI												
"DETERMINACIÓN Y EVALUACIÓN DE LAS PATOLOGÍAS DEL PAVIMENTO FLEXIBLE DE LA CARRETERA PUENTE LARAMATE - EMP. PE-3S (LAGUNILLA) ENTRE LAS PROGRESIVAS KM. 186+000 AL KM. 187+100 DE LA PROVINCIA DE HUAMANGA Y DEPARTAMENTO DE AYACUCHO- 2019"				UNIDAD DE MUESTRA: U-14		TIPOS DE PATOLOGÍAS						
EJECUTOR: MORALES CAJAMARCA LUIS FERNANDO CARRETERA PUENTE LARAMATE - EMP. PE-3S (LAGUNILLA)	PROC. FINAL: 187+034.1	FECHA: 30/04/2019	ÁREA: 229.8 M <sup>2</sup>	VALOR TOTAL DE DEDUCCIÓN (VDT)	VALOR TOTAL DE DEDUCCIÓN CORREGIDO (VDC)	CONDICIÓN DEL PAVIMENTO						
TIPO DE PATOLOGÍA	NIVEL DE SEVERIDAD	CANTIDAD	TOTAL	DENSIDAD	VALOR DEDUCIDO	PCI= 100-VDC						
7	H	2.30	0.80	1.30	0.70	5.10	2.22	10.00				
12		4.60	7.80	5.60	6.20	24.20	10.53	4.00				
13	H	0.26	0.32	0.24	0.20	1.02	0.44	37.00				
19	M	1.20	1.50			2.70	1.17	17.00

EVIDENCIA FOTOGRAFICA	L= BAJO M= MEDIO H= ALTO	PCI= 57

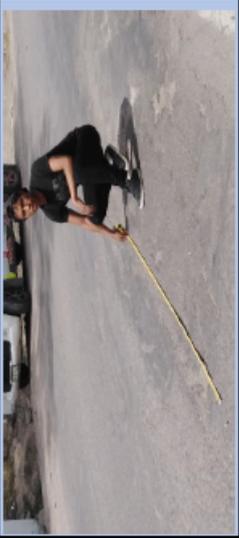
<p>PROG. INICIAL: 187+072.4</p>		<p>PROG. FINAL: 187+110.7</p>	<p>FECHA: 30/04/2019</p>				
<p>TIPO DE PATOLOGÍA</p>		<p>CANTIDAD</p>	<p>TOTAL</p>				
<p>NIVEL DE SEVERIDAD</p>		<p>TOTAL</p>	<p>DENSIDAD</p>				
7	M	1.10	0.80	0.95	0.76	3.61	1.57
7	H	2.30	2.10	2.30		6.70	2.92
10	L	1.30	5.00	5.60	4.20	16.10	7.01
10	M	5.20	4.50	6.30		16.00	6.96
13	M	0.20	0.35	0.24	0.30	1.09	0.47
13	H	0.7	0.28	0.36	0.25	1.59	0.69
<p>EVIDENCIA FOTOGRÁFICA</p>

<p>L= BAJO M= MEDIO H= ALTO</p>		<p>PCI= 100- VDC</p>	
		<p>ÁREA: 229.8 M2</p>		<p>VALOR DEDUCIDO</p>		<p>VALOR TOTAL DE DEDUCCIÓN (VDT)</p>	
				<p>6.00 13.00 7.00 14.00 20.00 46.00</p>		<p>106.00</p>	
				<p>VALOR TOTAL DE DEDUCCIÓN CORREGIDO (VDC)</p>		<p>65</p>	
				<p>CONDICIÓN DEL PAVIMENTO</p>		<p>MALO</p>	
				<p>PCI= 35</p>

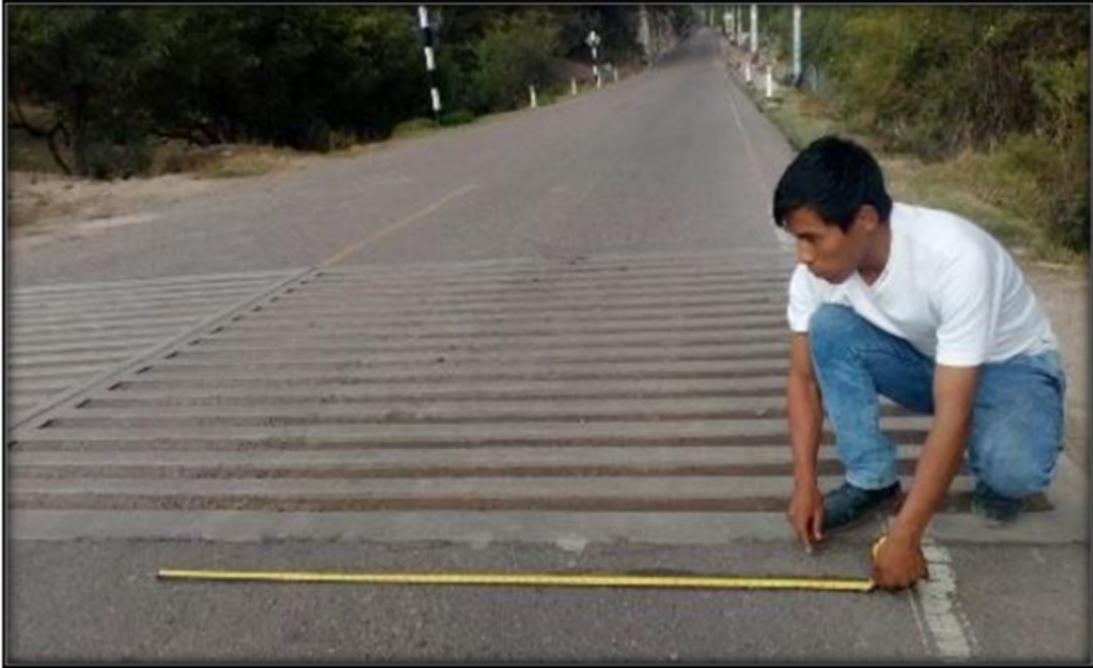
**Fotografía 1:** *Falla tipo pulimiento.*

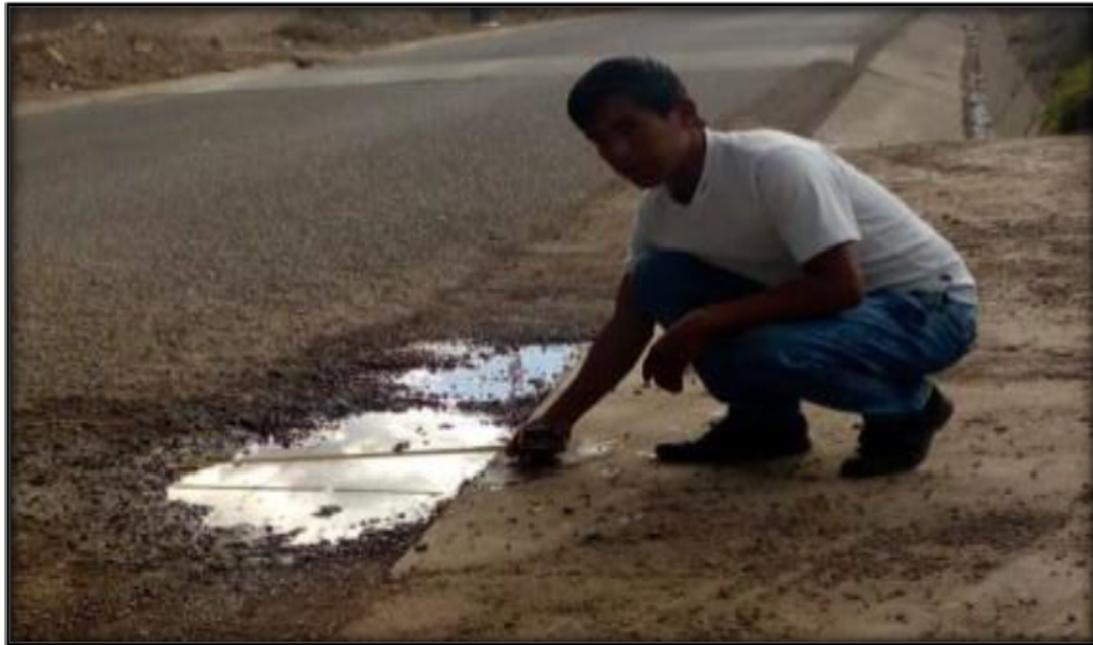
**Fotografía 2:** *Falla tipo baches encontrado en el Km 186+142.*

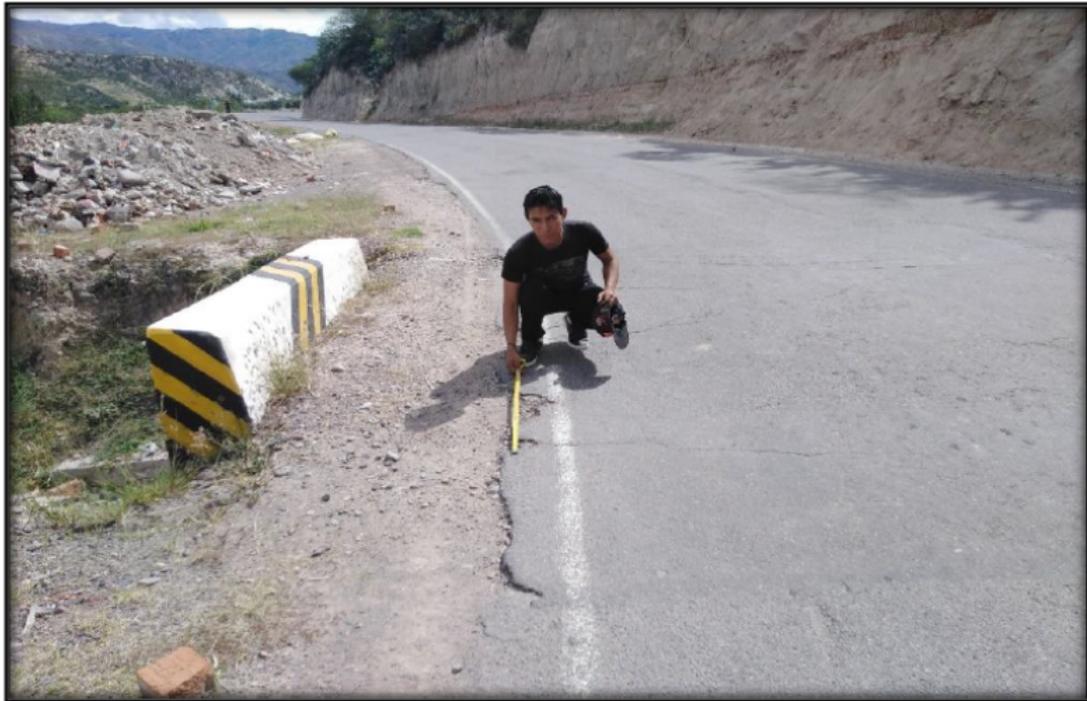
**Fotografía 3:** *Falla tipo grieta borde encontrado en el Km 186+180.*

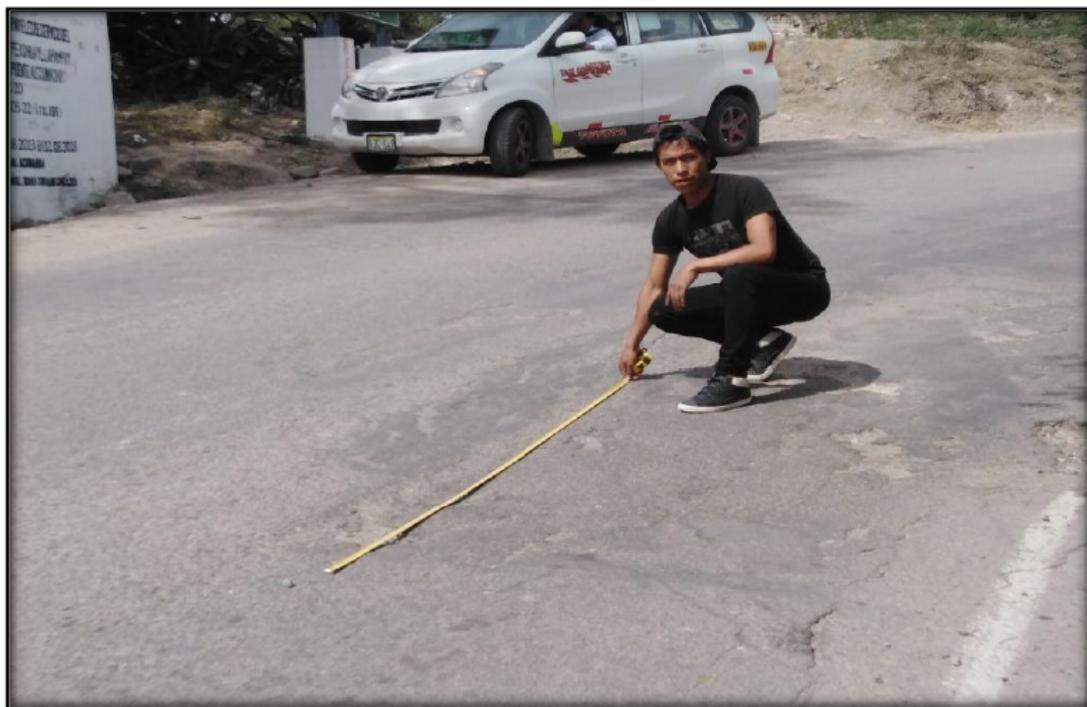
**Fotografía 4:** *Falla tipo piel de cocodrilo encontrado en el Km 186+360.*

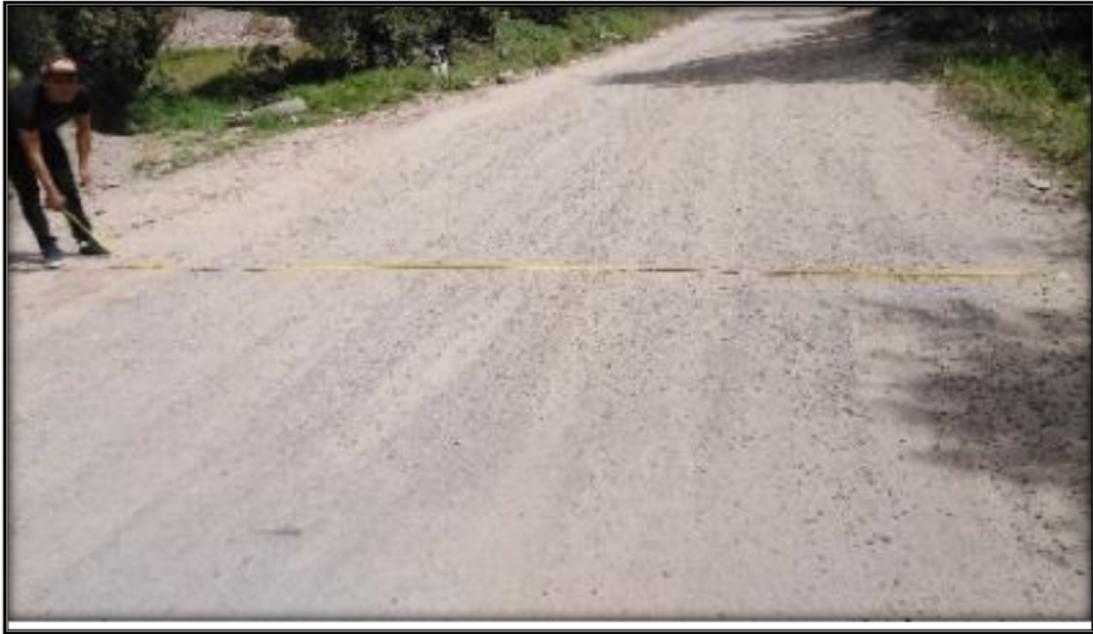
**Fotografía 5:** *Falla tipo desprendimiento de los agregados.*

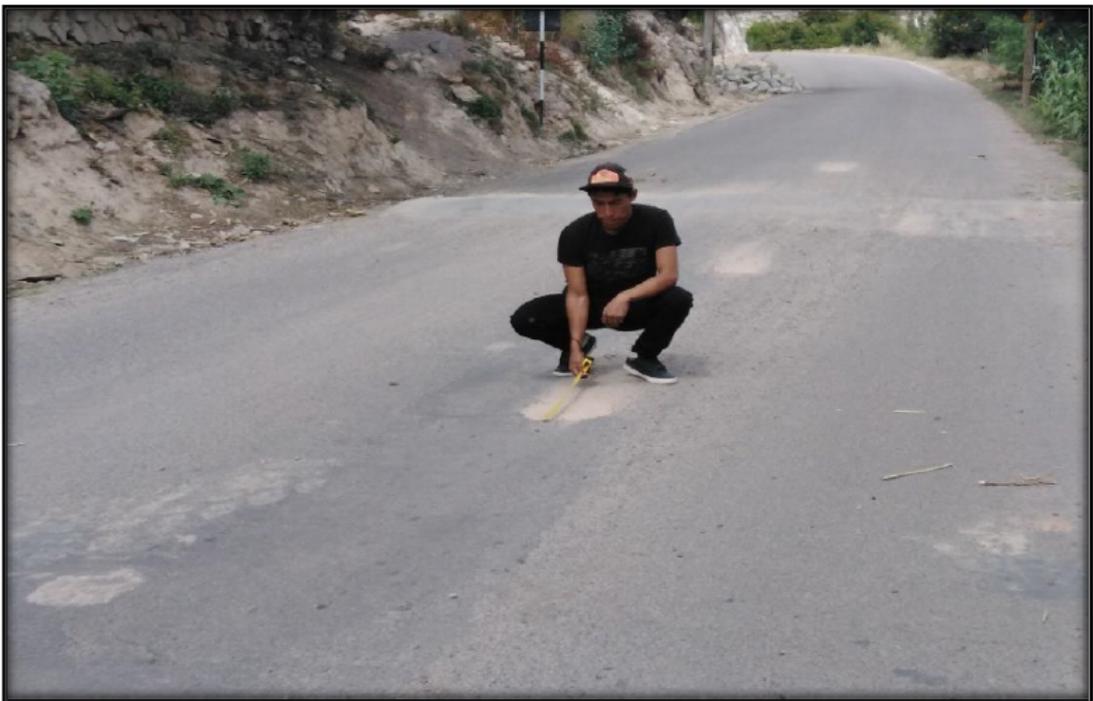
**Fotografía 6:** *Falla tipo baches encontrado en el Km 186+580.*

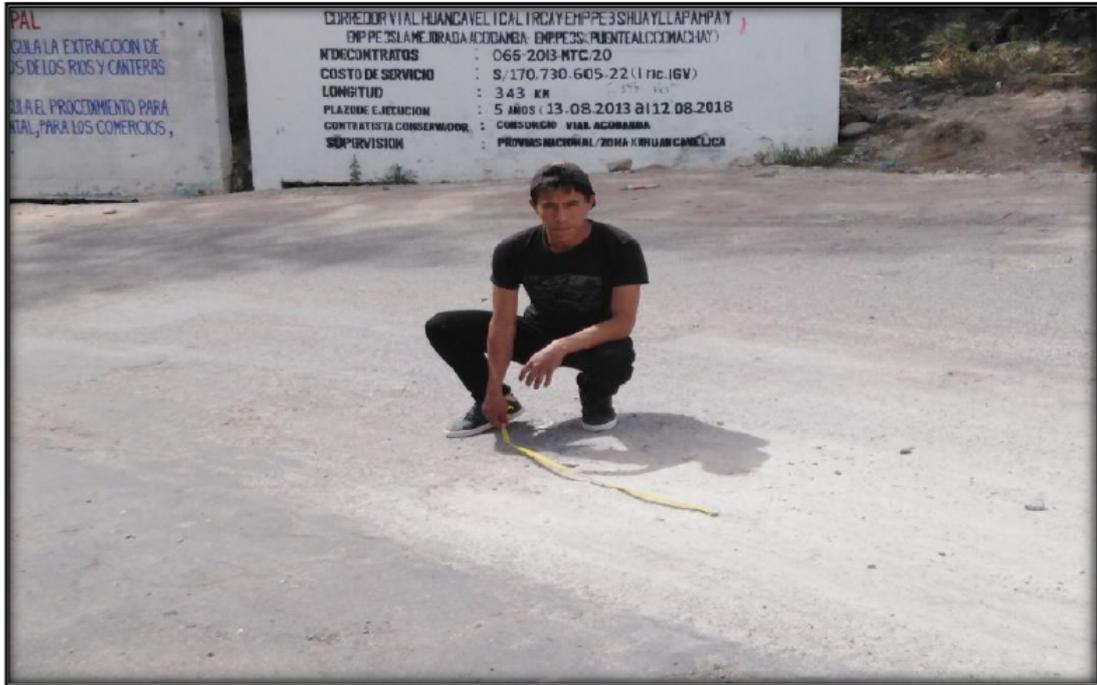
**Fotografía 7:** Falla tipo desprendimiento de los agregados encontrado en el Km 186+780.

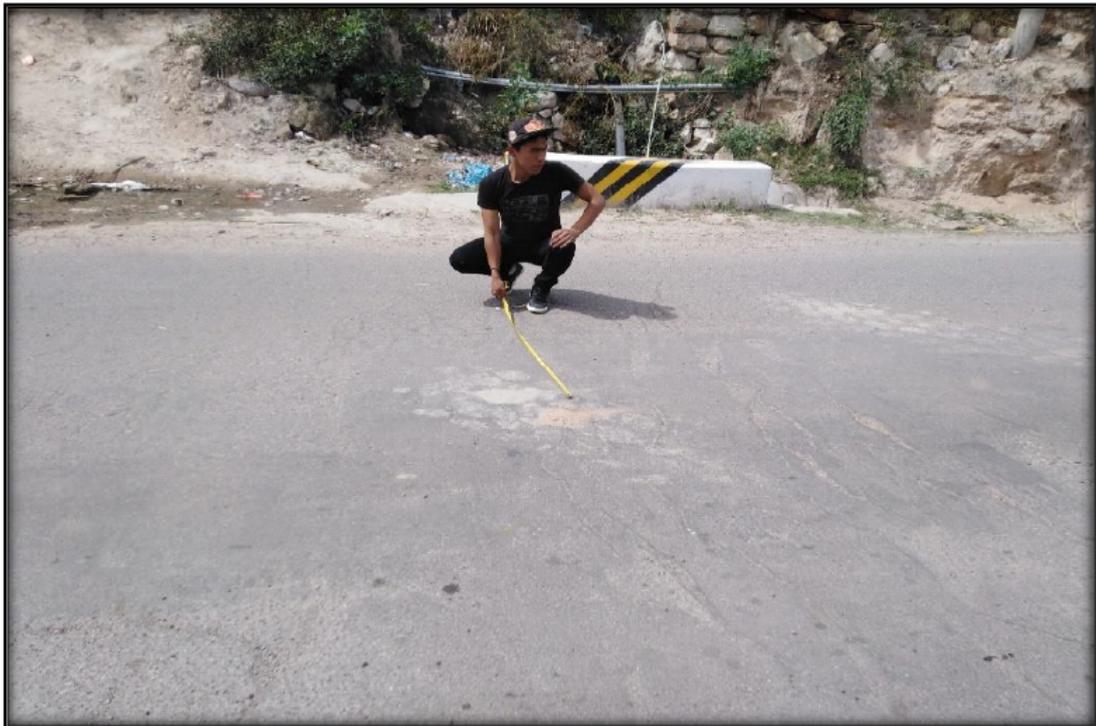
**Fotografía 8:** Falla tipo grieta longitudinal y transversal encontrado en el Km 187+090.
