UNIVERSIDAD CATÓLICA LOS ÁNGELES
CHIMBOTE

DETERMINACIÓN Y EVALUACIÓN DE LAS
PATOLOGÍAS DEL PAVIMENTO FLEXIBLE DE
LA AV. CHULUCANAS ENTRE LAS
PROGRESIVAS KM. 0+000 AL KM. 0+670 DEL
DISTRITO VEINTISÉIS DE OCTUBRE,
PROVINCIA DE PIURA Y DEPARTAMENTO DE
PIURA, OCTUBRE 2017

**TESIS PARA OPTAR EL TÍTULO PROFESIONAL DE
INGENIERO CIVIL**

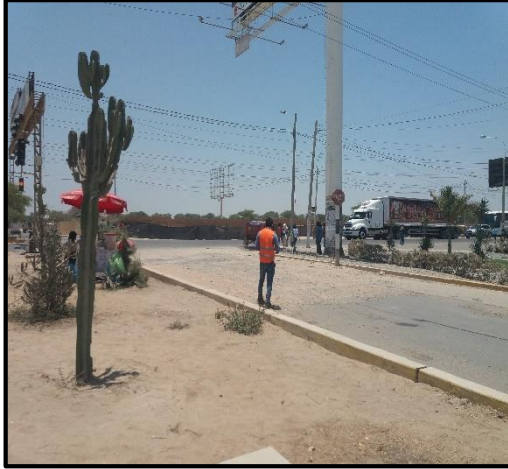
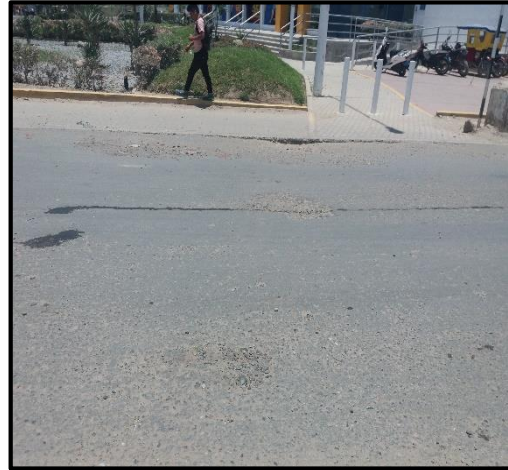
Av.chulucanas entre las progrecivas Km.0+000 al Km.0+670, donde podemos apreciar el Deterioro de capa asfáltica. Fuente propia

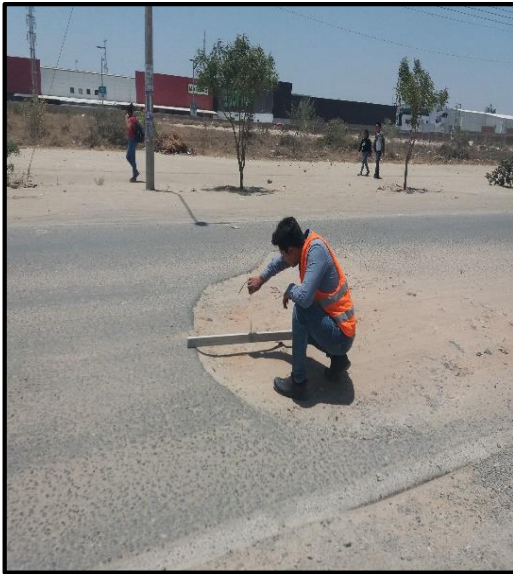
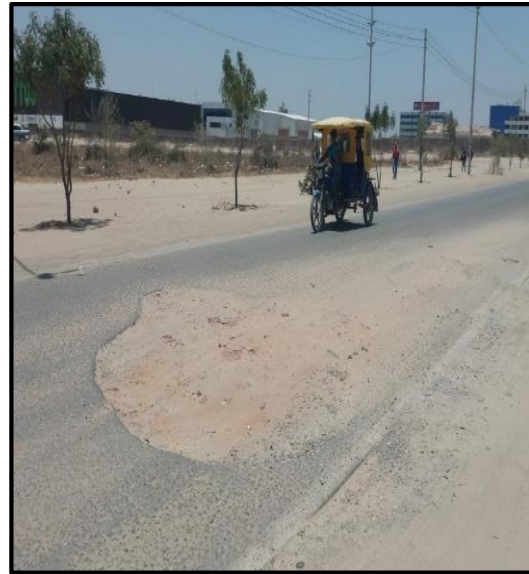
Av.chulucanas entre las progrecivas Km.0+000 al Km.0+670, donde podemos apreciar el Desprendimiento de Agregados de la Via. Fuente propia.

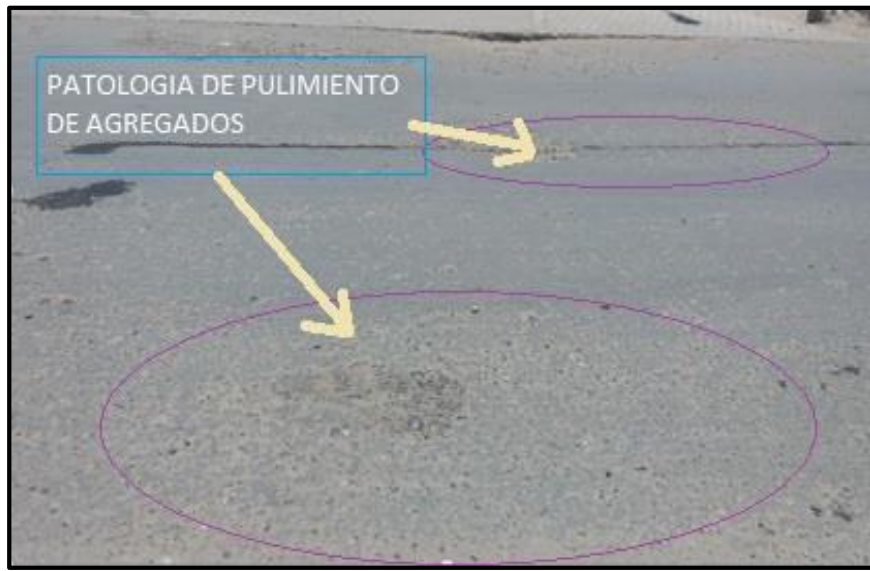
Se observa la patología de Pulimento de Agregados. Este daño es causado por la repetición de cargas de tránsito. Cuando el agregado en la superficie se vuelve suave al tacto, la adherencia con las llantas del vehículo se reduce considerablemente.

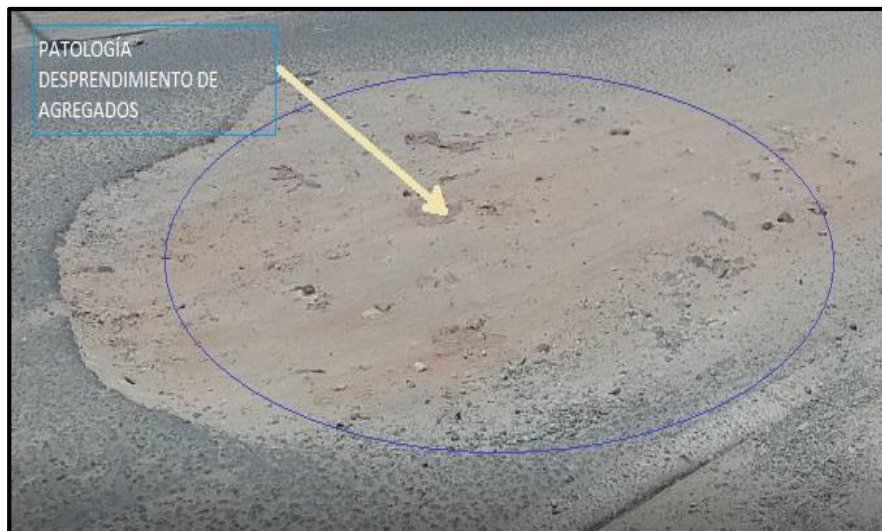
Se observa la patología, Desprendimiento de Agregados son la pérdida de la superficie del pavimento debida a la pérdida del ligante asfáltico y de las partículas sueltas de agregado

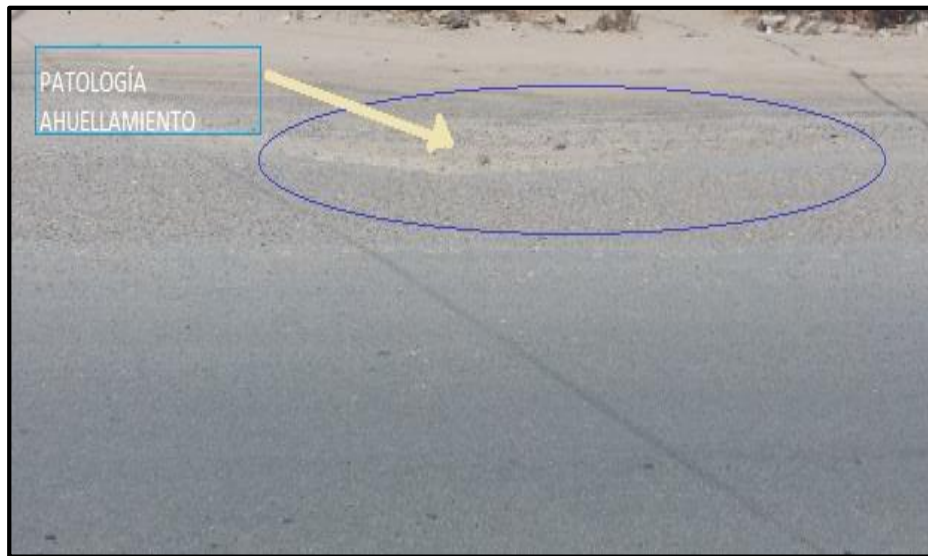
Se observa la patología, Ahuellamiento que es causada por depresión que se presenta a lo largo del sentido del tráfico bajo las huellas de los vehículos de carga pesada.

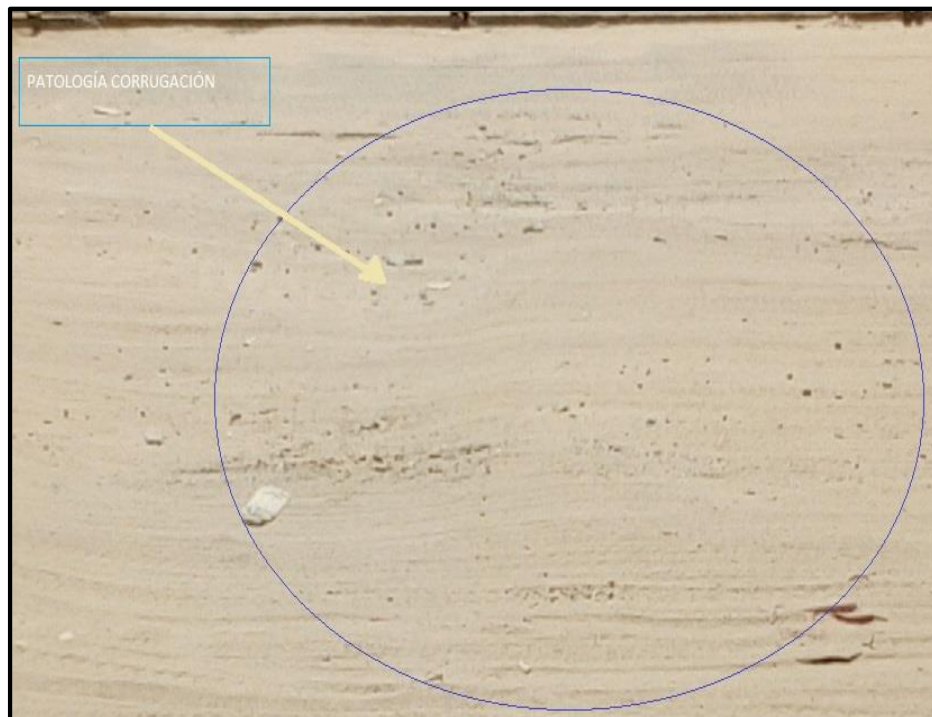
Se observa la patología, Corrugación Este tipo de daño es usualmente causado por la acción del tránsito combinada con una carpeta o una base inestables.

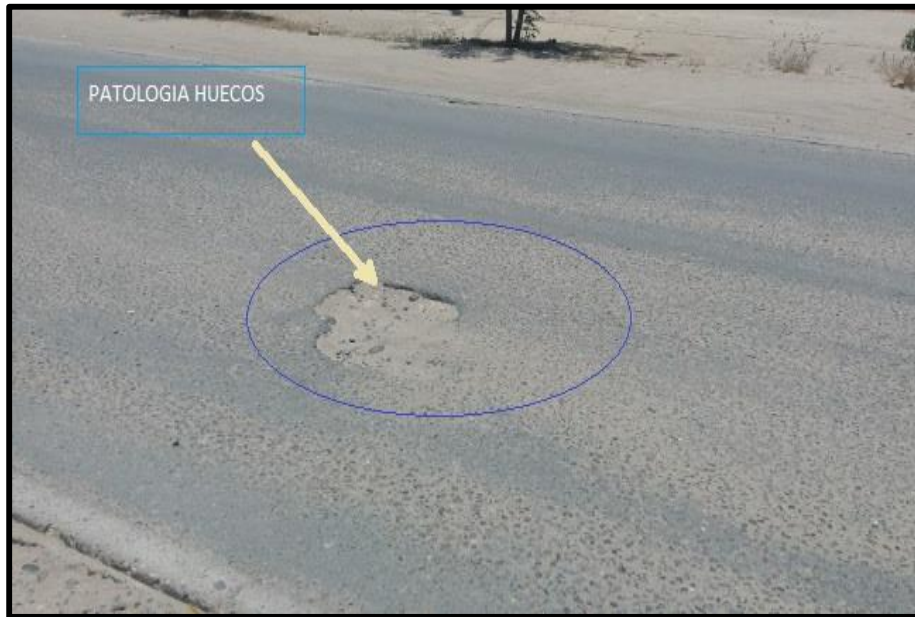
Se observa la patología, Los Huecos se producen cuando el tráfico arranca pequeños pedazos de la superficie del pavimento.

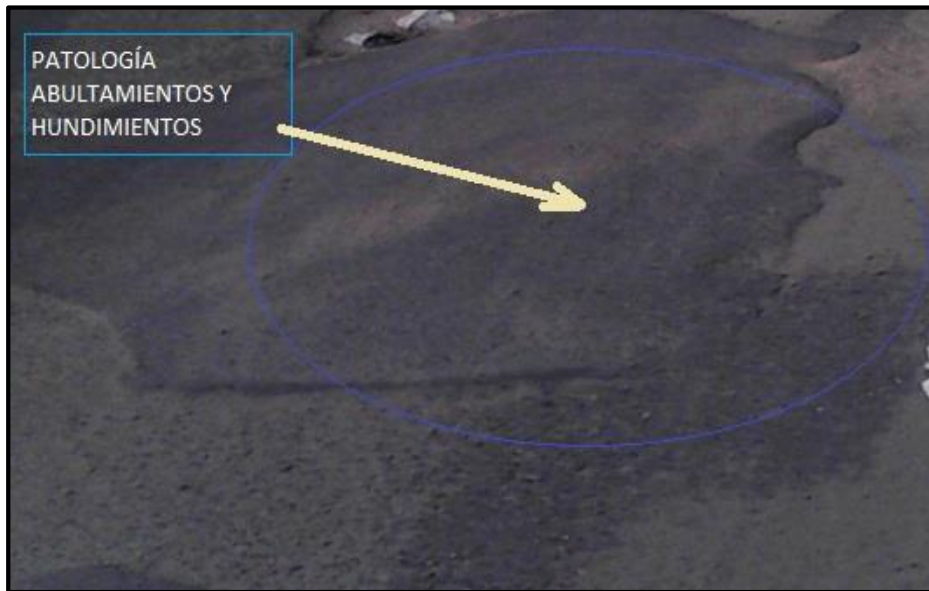
Se observa la patología Abultamientos son pequeños desplazamientos hacia arriba localizados en la superficie del pavimento, hundimientos son desplazamientos hacia abajo, pequeños y abruptos, de la superficie del pavimento.

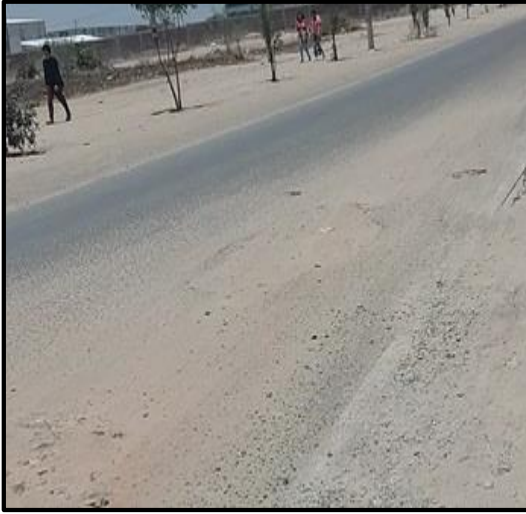
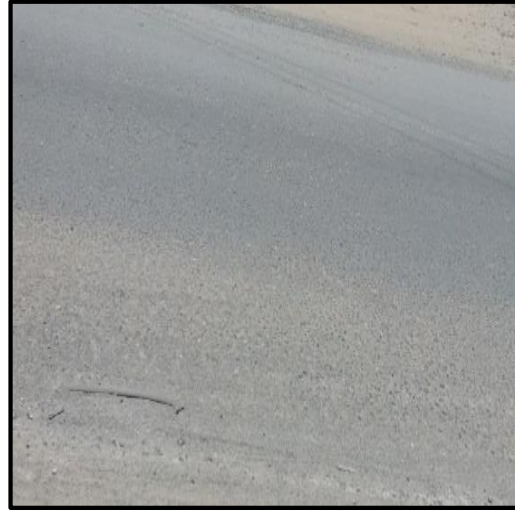
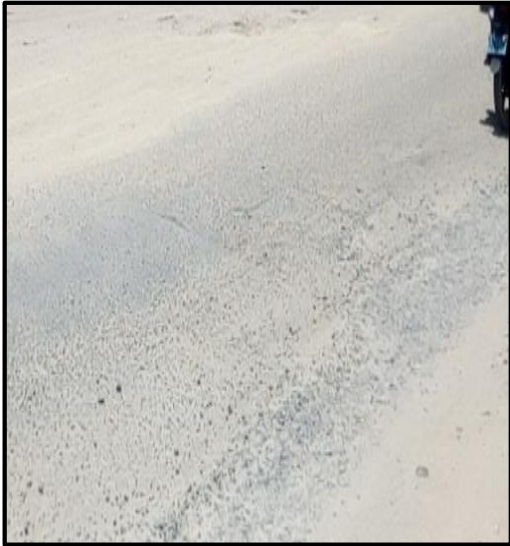
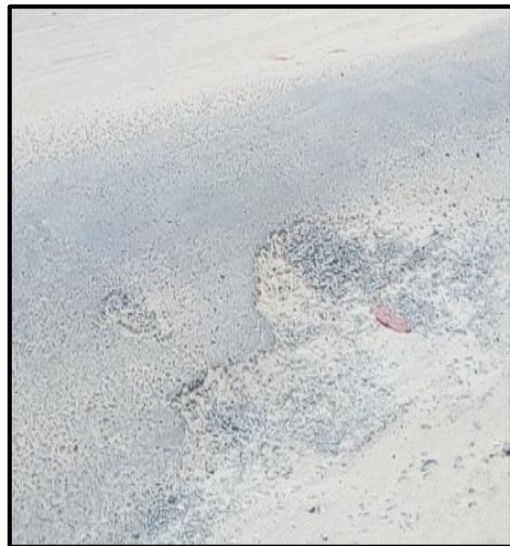
Se muestra los Huecos originados por el desprendimiento o perdida de agregados

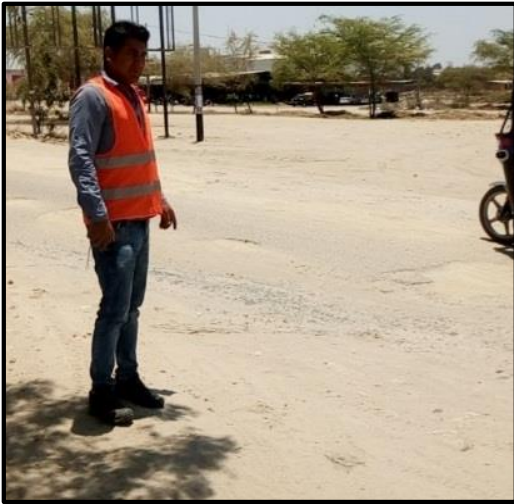
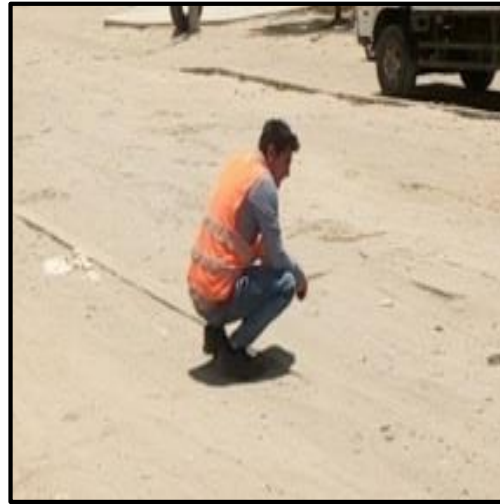
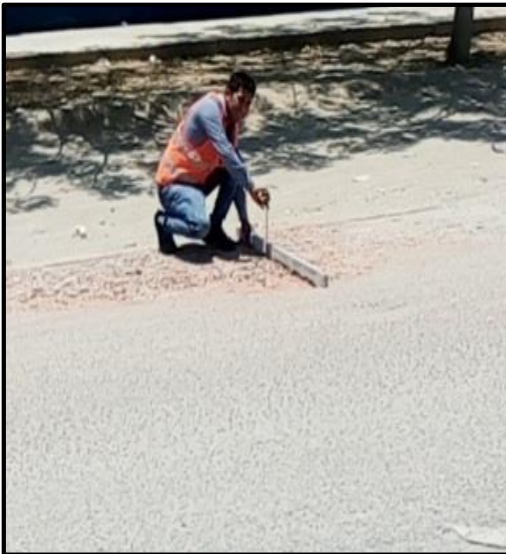
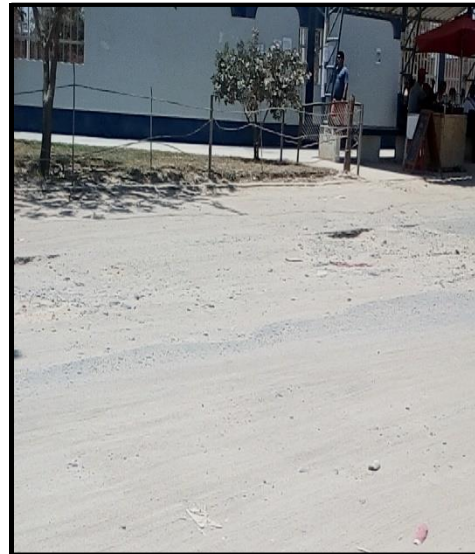
Ahuellamiento, Hundimiento y Corrugación del pavimento flexible de la Av. Chulucanas
