**DETERMINACIÓN Y EVALUACIÓN DE LAS
PATOLOGÍAS DEL CONCRETO EN COLUMNAS,
VIGAS, SOBRECIMIENTO Y MUROS DE
ALBAÑILERÍA CONFINADO DEL CERCO
PERIMÉTRICO EN LA INSTITUCIÓN EDUCATIVA
PÚBLICA “LUIS CARRANZA” DISTRITO DE
AYACUCHO, PROVINCIA DE HUAMANGA
DEPARTAMENTO AYACUCHO - 2019.**

**TESIS PARA OPTAR EL TÍTULO PROFESIONAL DE
INGENIERO CIVIL**

**LAZON CACERES, TITO
ORCID: 0000-0003-0034-9491**

**AYACUCHO - PERÚ
2020**

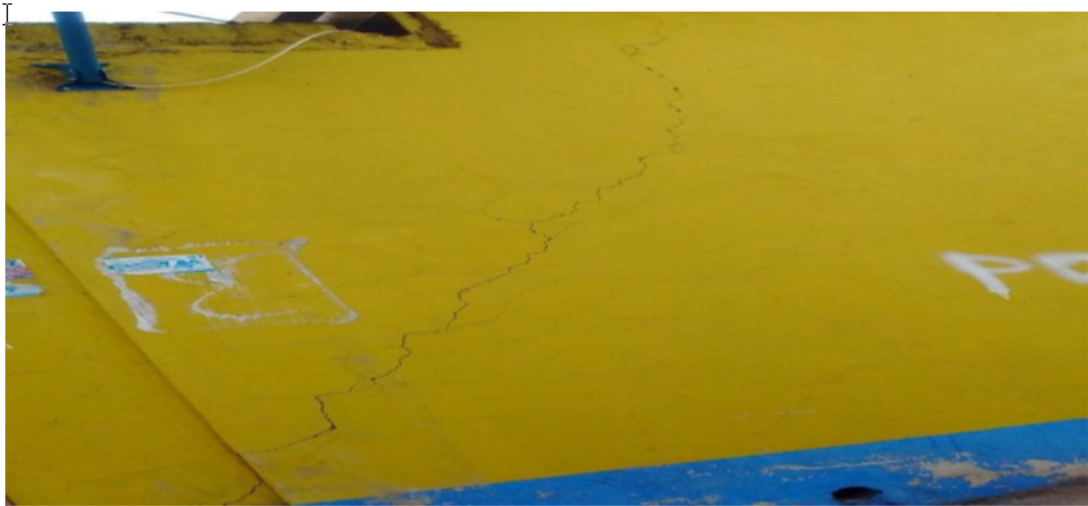
La razón principal de este tipo de falla se debe a que la deformación que predomina es la de corte, antes que la de flexión, por tratarse de muros de poca esbeltez ante acciones coplanas. A pesar de que la falla es por corte, los experimentos demuestran que es posible dotar de cierta ductilidad a los muros confinados, siempre que los elementos de confinamiento sean capaces de soportar el nivel de fuerza asociado al agrietamiento diagonal de la mampostería.

Figura 2.3: Agrietamiento diagonal.

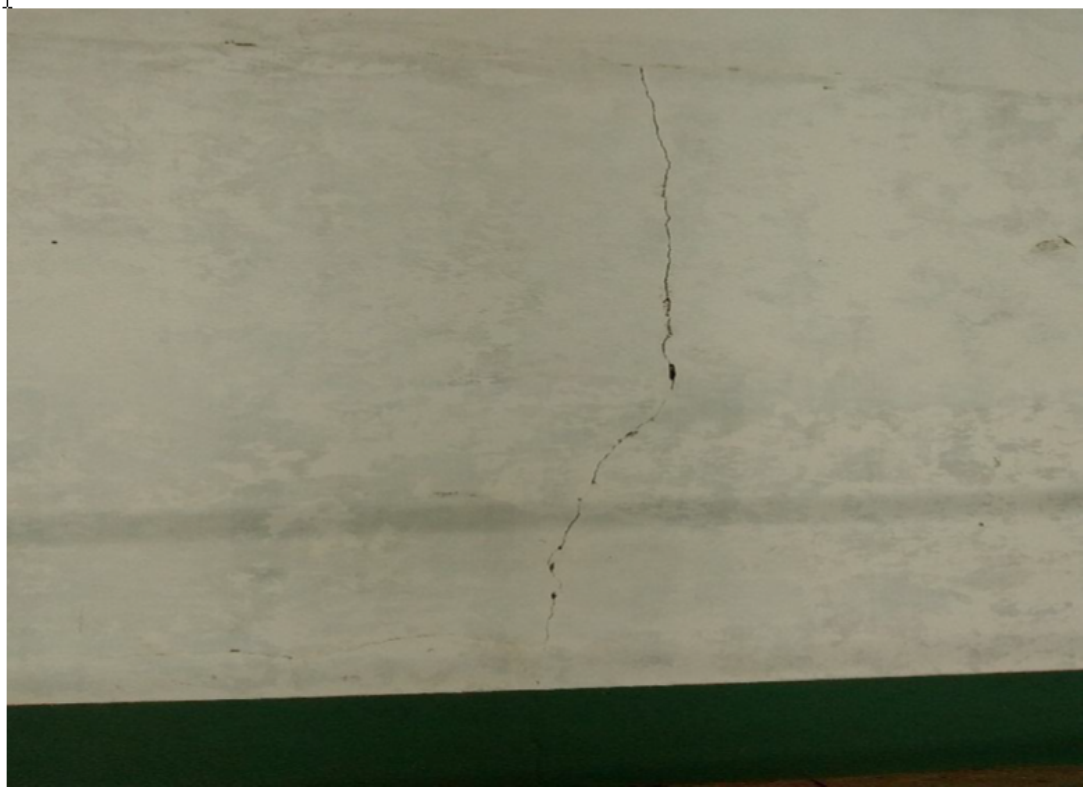
Los agrietamientos verticales mayormente son causas por la mala cimentación o el suelo estudiado o por las cargas que exceden y que no están en el diseño que se realizó también puede ser por causas humanas o por fenómenos naturales, que conlleva a verificar cuál es su causa principal y llegar al origen para una posible y rápida reparación.

Figura 2.5: Agrietamiento vertical.
Fuente:(Elaboración propia, 2019).

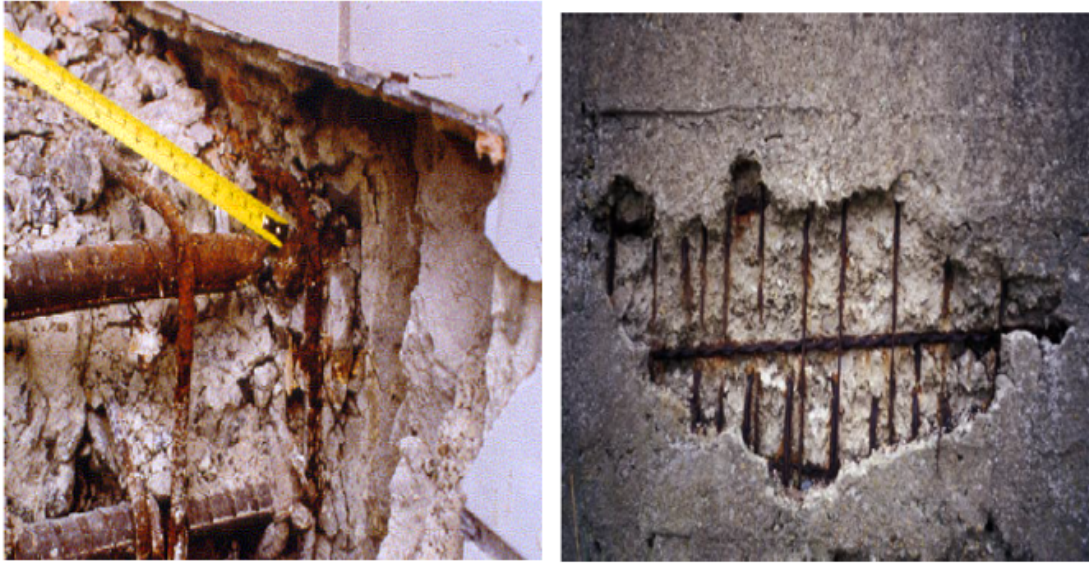
Figura 2.11: Ataque por corrosión del acero a elementos de concreto armado.

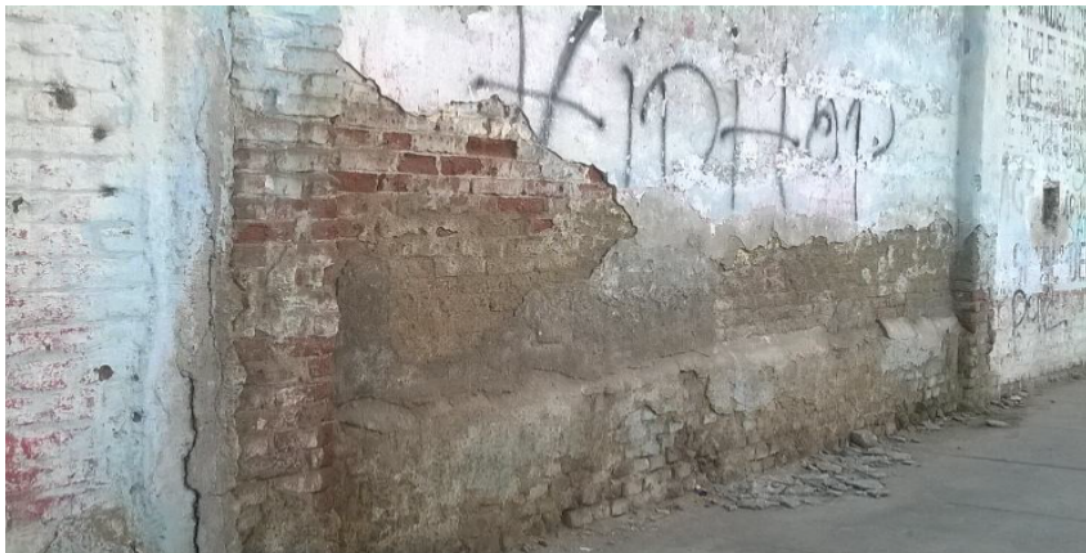
Figura 2.15: Desprendimiento de tarrajeo en muro.

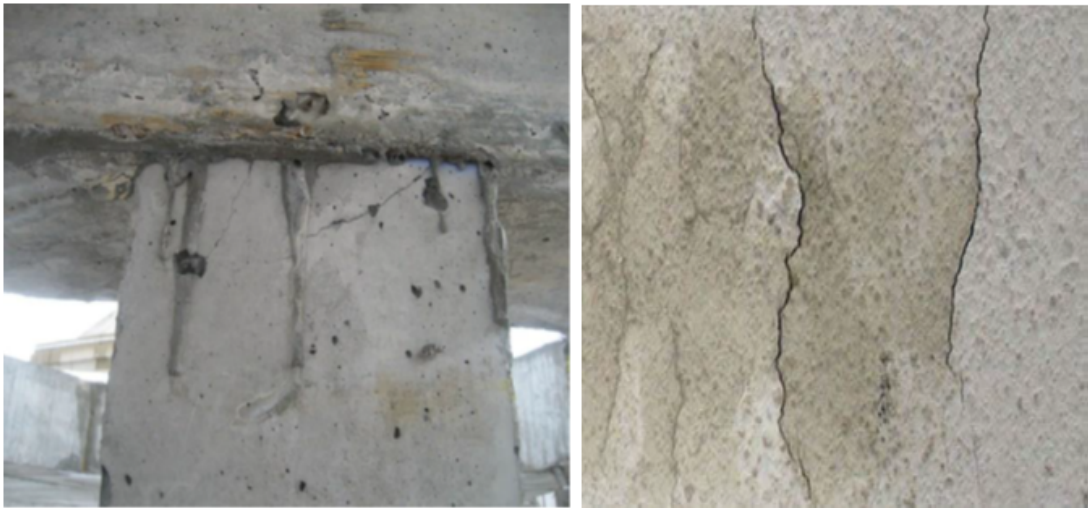
Figura 2.21: Imagen de fisuras en muros.
Fuente:(Elaboración propia).

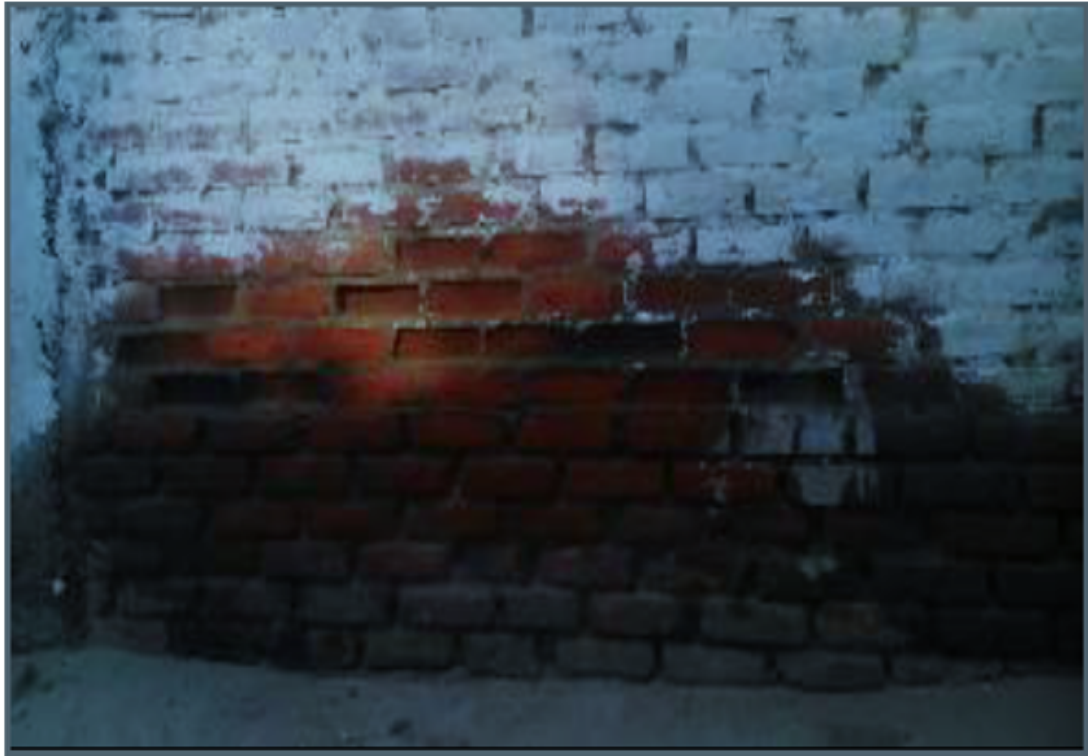
Figura 2.22: Humedad en los muros.

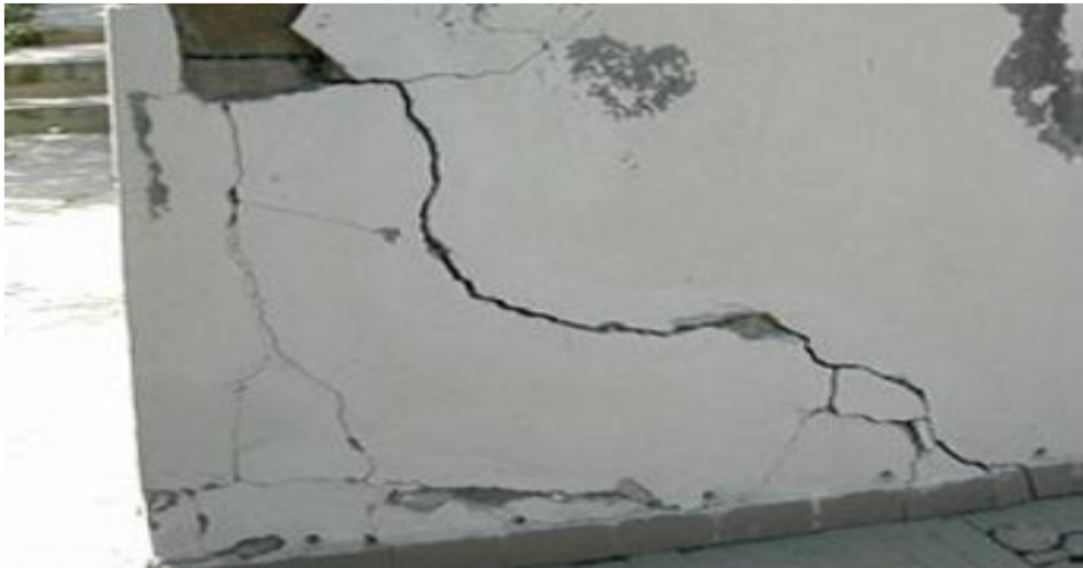
Figura 2.23: Agrietamiento en el concreto.

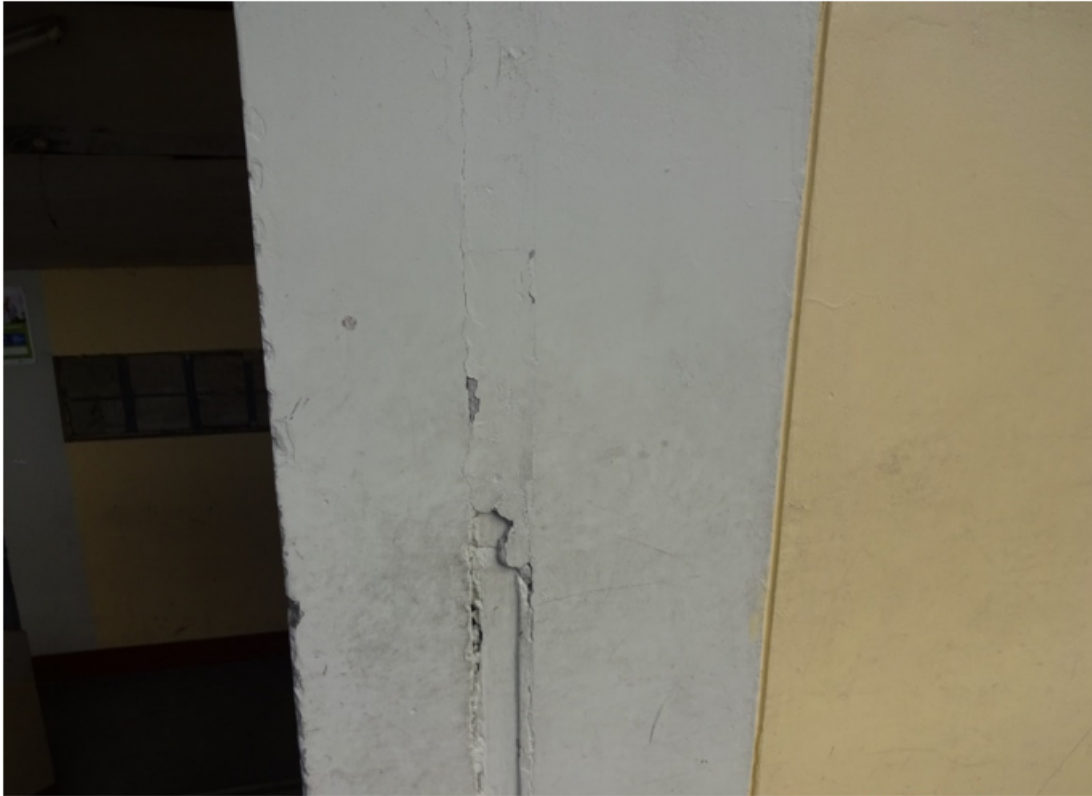
Fotografía 7: *Se observa una grieta de la separación entre la columna vertical.*

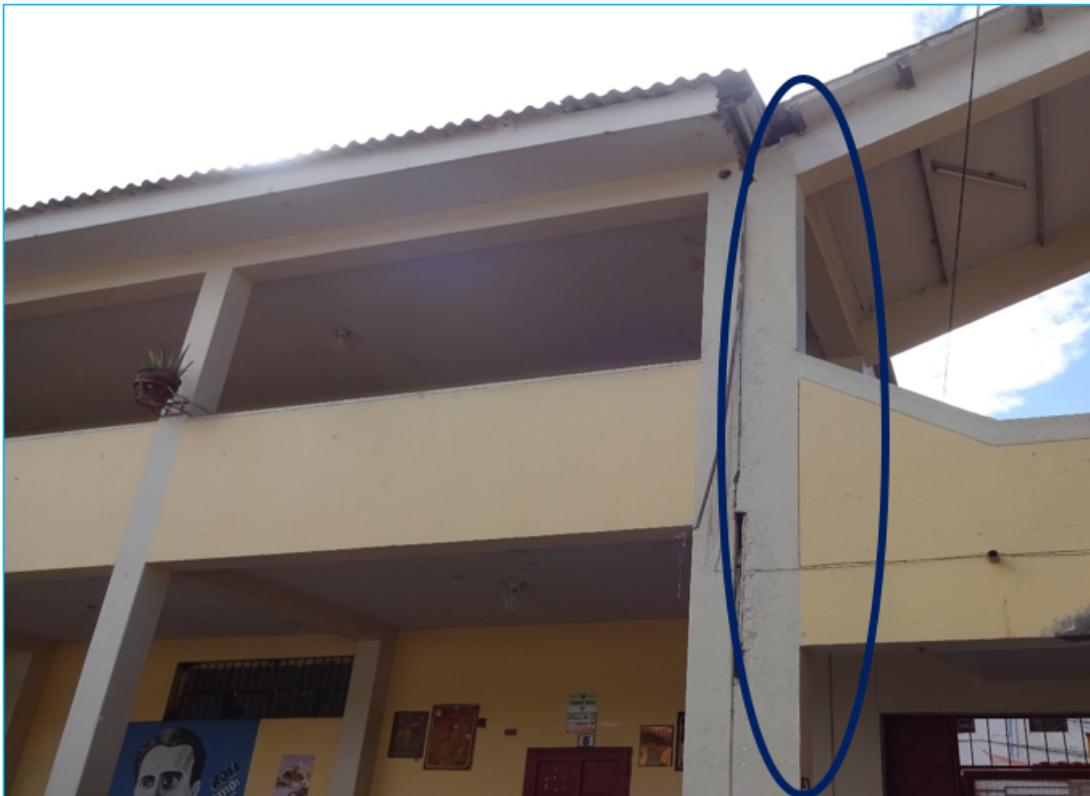
Fotografía 8: *Se observa una grieta entre la columna vertical y la junta.*

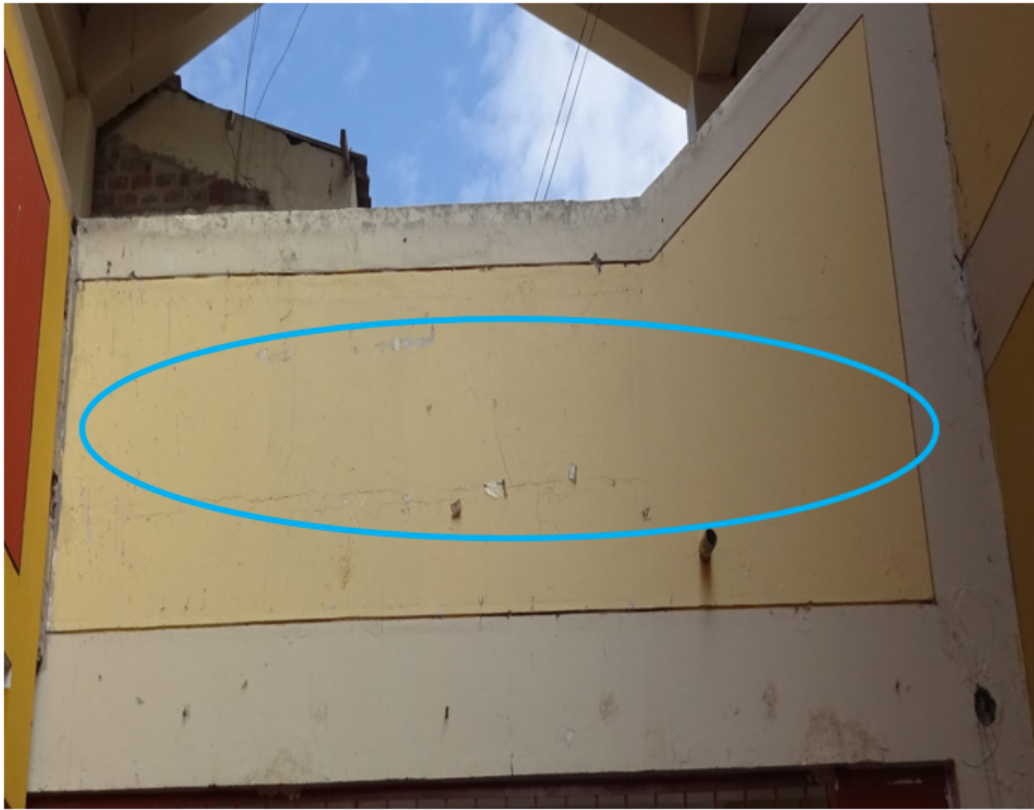
Fotografía 9: *Se observa fisura vertical en el muro de la segunda planta.*

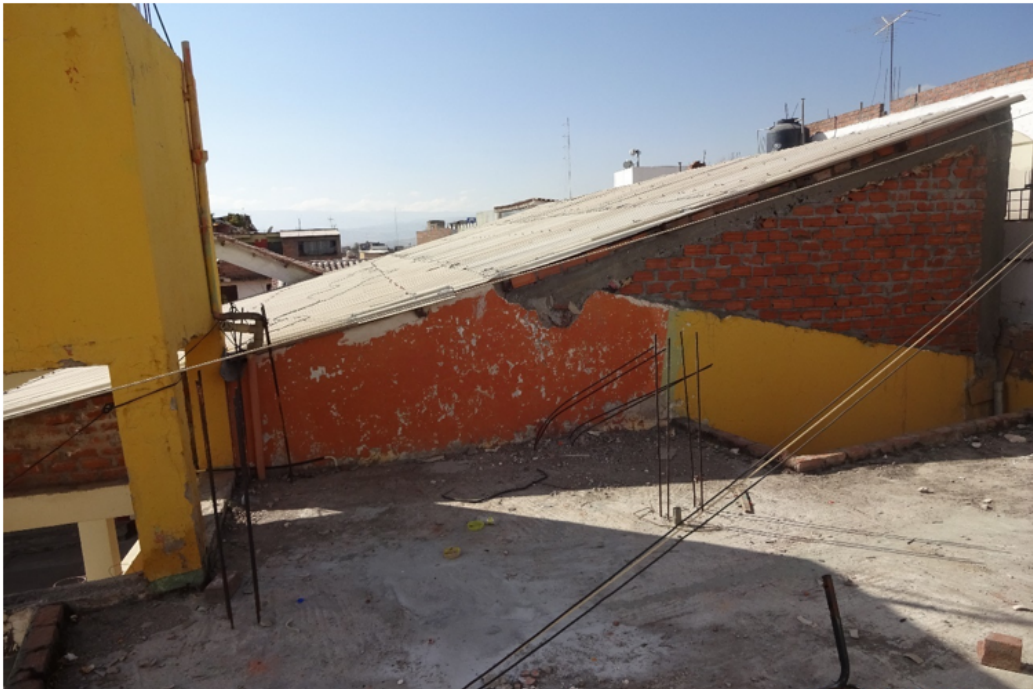
Fotografía 10: *Se observa tarragia de 2" a 3" pulgadas en el muro de la segunda planta.*
