UNIVERSIDAD CATÓLICA LOS ÁNGELES
CHIMBOTE

ESCUELA PROFESIONAL DE INGENIERIA CIVIL

EVALUACIÓN DE PATOLOGÍAS EN LAS ESTRUCTURAS
DE ALBAÑILERÍA CONFINADA DEL CERCO
PERIMÉTRICO DEL LOCAL BODAS DE CANÁ EN EL
AA.HH LUCAS CUTIVALÚ, DISTRITO DE CATACAOS,
PROVINCIA DE PIURA, DEPARTAMENTO DE PIURA,
MARZO - 2017

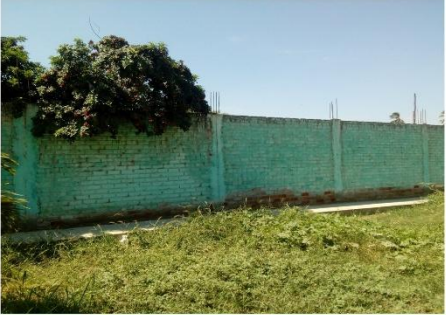
(F)	CRÁTERES	0.00	0.00%	100.00%		
(G)	DESINTEGRACIÓN	0.15	0.52%	99.48%		
(H)	PICADURA	0.66	2.29%	97.71%		
(I)	CORROSIÓN	0.00	0.00%	100.00%		
(J)	OXIDACIÓN	0.00	0.00%	100.00%		
FOTOGRAFÍA DE LA UNIDAD DE MUESTRA N°02

ELEMENTO	ÁREA EVALUADA (M2)	ÁREA AFECTADA (M2)	ÁREA NO AFECTADA (M2)	ÁREA AFECTADA (%)	ÁREA NO AFECTADA (%)	NIVEL DE SEVERIDAD
MURO	26.95	6.77	20.18	23.39%	69.74%	MODERADO
COLUMNA	1.99	0.81	1.18	2.81%	4.06%	MODERADO
TOTAL	28.94	7.58	21.36	26.20%	73.80%

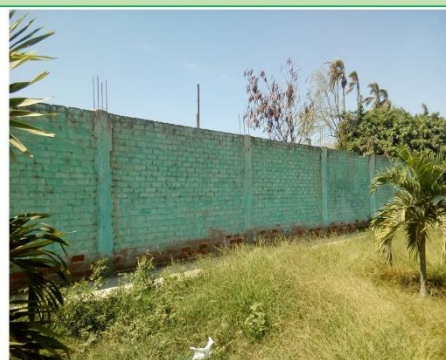
(F)	CRÁTERES	0.00	0.00%	100.00%		
(G)	DESINTEGRACIÓN	0.21	0.71%	99.29%		
(H)	PICADURA	0.00	0.00%	100.00%		
(I)	CORROSIÓN	0.00	0.00%	100.00%		
(J)	OXIDACIÓN	0.00	0.00%	100.00%		
FOTOGRAFÍA DE LA UNIDAD DE MUESTRA N°03

ELEMENTO	ÁREA EVALUADA (M2)	ÁREA AFECTADA (M2)	ÁREA NO AFECTADA (M2)	ÁREA AFECTADA (%)	ÁREA NO AFECTADA (%)	NIVEL DE SEVERIDAD
MURO	27.60	6.15	21.45	20.76%	72.41%	MODERADO
COLUMNA	2.03	0.28	1.74	0.96%	5.87%	LEVE
TOTAL	29.63	6.44	23.19	21.72%	78.28%

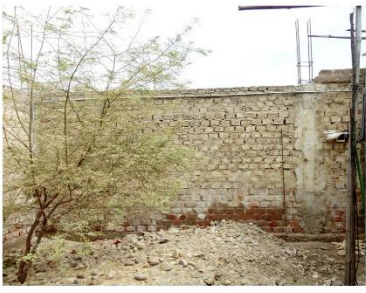
ELEMENTO	ÁREA EVALUADA (M2)	ÁREA AFECTADA (M2)	ÁREA NO AFECTADA (M2)	ÁREA AFECTADA (%)	ÁREA NO AFECTADA (%)	NIVEL DE SEVERIDAD																																																																						
MURO	15.61	1.03	14.58	5.85%	83.26%	LEVE																																																																						
SOBRECIMIENTO	0.51	0.51	0.00	2.93%	0.00%	SEVERO

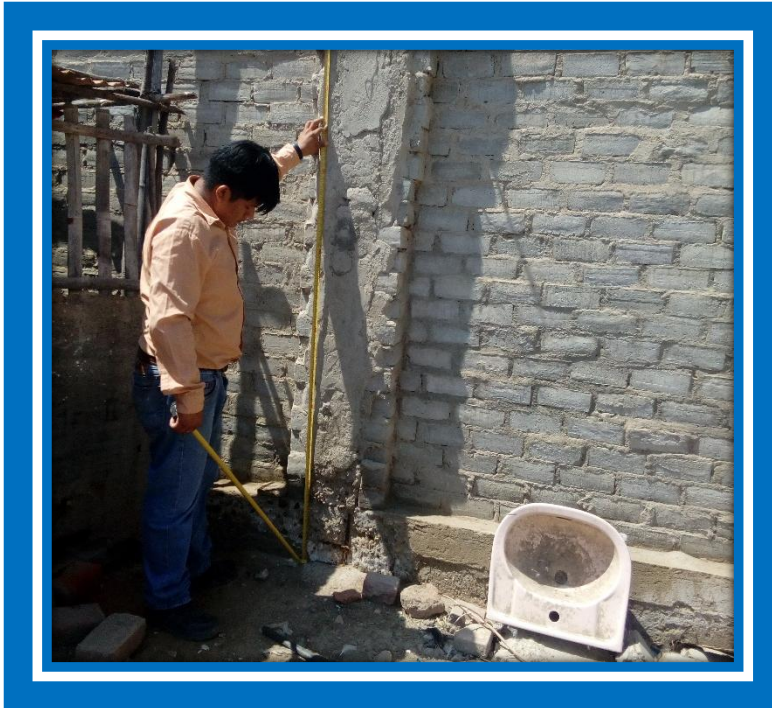
Imagen 6: Levantamiento de datos e identificación de la Patología Corrosión

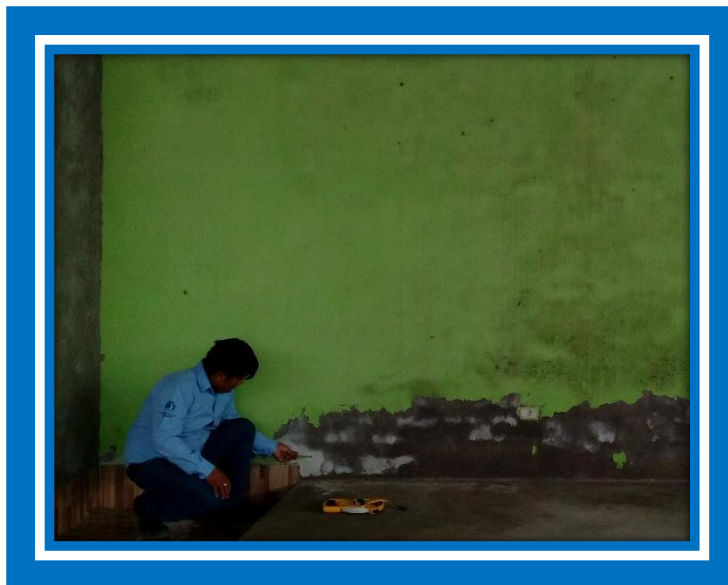
Imagen 7: Identificación de la patología eflorescencia.
