DETERMINACIÓN Y EVALUACIÓN DE LAS  
PATOLOGÍAS DEL CONCRETO EN COLUMNAS,  
SOBRECIMIENTO Y MUROS DE ALBAÑILERÍA DEL  
CERCO DE LA FÁBRICA PESQUERA COPEINCA DEL  
CENTRO POBLADO PUERTO CASMA, DISTRITO DE  
COMANDANTE NOEL, PROVINCIA DE CASMA,  
REGIÓN ÁNCASH, AGOSTO - 2019

**TESIS PARA OPTAR EL TÍTULO PROFESIONAL DE  
INGENIERA CIVIL**

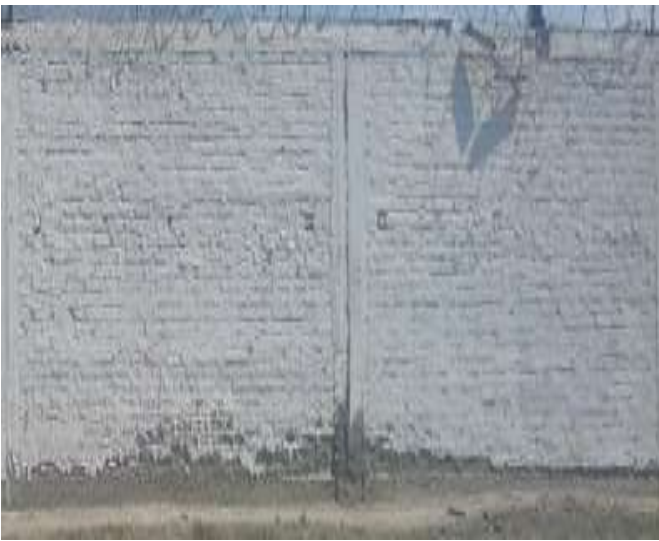
<p><b>Descripción:</b> Esta patología se encuentra ubicada en la parte inferior de la columna (80-81) en la cual se observa que está afectando unos 30 centímetros de altura.</p>	
		<p><b>Posibles Causas:</b> Esto es debido por la pérdida de protección que brinda el concreto, en el cual se encuentra expuesto el acero al oxígeno y humedad presente en el medio ambiente, y por lo tanto genera una reacción química dando origen así a la corrosión.</p>	
		<p><b>Nivel de Severidad</b></p>	<p>Leve</p>
<p><b>Reparación:</b> Primero se debe evaluar y delimitar el área afectada, luego se procederá a picar manualmente el área de concreto dañado y además se debe limpiar la superficie del acero usando lijas o cepillo de acero a fin de remover todo el óxido, grasa, u otro elemento que no sea propio del acero. Después se aplicará mediante una brocha un removedor de óxido para proteger el acero (3 manos o pasadas). Si el concreto ha perdido mayor acero en su sección transversal, es decir presenta un nivel de severidad Severo se debe realizar un traslape y/o cambio de estribos, cabe indicar que para realizar este método se deberá eliminar un mayor volumen de concreto para poder realizar mejor el traslape del acero longitudinal; y cubrirlo con una imprimación de película muy fina con zinc - epoxi. Después, aplicar un aditivo para unir el concreto antiguo con el viejo, para poder colocar un concreto nuevo de <math>F'c=210 \text{ kg/cm}^2</math> o un mortero epóxico con una porción de 1 en 5, con el fin de detener y/o controlar la humedad.</p>

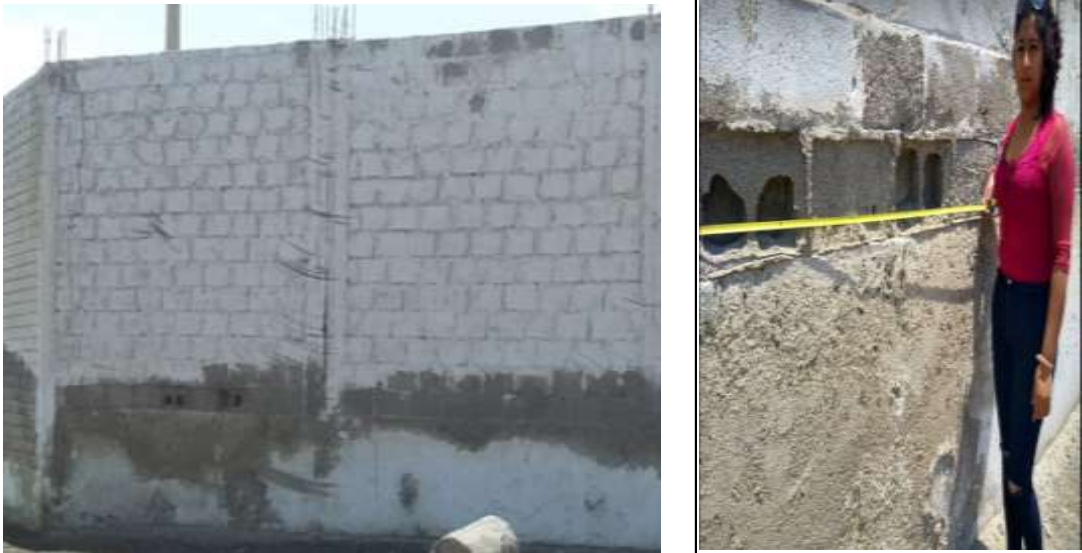
<p><b>Descripción:</b> Esta patología se encuentra ubicada en la parte inferior del muro con dimensiones de 3.65 metros de ancho y 0.90 metros de alto, se produjo por Lesión Física.</p>		
	<p><b>Posibles Causas:</b> Se produjo por la presencia de humedad debido a que el agua asciende por capilaridad del suelo, en el cual se genera una reacción de expansión y compresión en los agregados y el cemento. También es debido a los agentes atmosféricos que influyen en las edificaciones, que por los procesos físicos causan alteraciones y daños en los materiales. Estos agentes son: el agua, el sol, el viento, etc.</p>		
<p><b>Nivel de Severidad</b></p>	<p>Moderado</p>		
<p><b>Reparación:</b> Se procede a delimitar el área afectada, como la zona perimetral de trabajo, para evitar daños ajenos que puedan presentar en la estructura. <b>En columnas:</b> picar el área de concreto dañado, hasta encontrar una superficie sana y sólida respecto a sus características mecánicas. Limpiar el polvo y demás residuos sueltos que hayan quedado; luego se debe aplicar un epóxico adherente como puente entre concreto viejo y concreto nuevo. Después realizar el vaciado del concreto. Finalmente se deberá de aplicar un revestimiento impermeabilizante sobre toda la superficie del elemento a fin de controlar los agentes externos que causan la patología. <b>En muros de albañilería;</b> se retira los ladrillos y mortero de juntas del área dañada hasta encontrar elementos sanos. Limpiar el polvo y demás residuos sueltos que hayan quedado; luego se aplicara un aditivo para adherir el concreto nuevo y el antiguo. Después se realizara el asentado de los nuevos ladrillos. Finalmente se aplicara un revestimiento impermeabilizante sobre toda la superficie a fin de controlar el ataque de los agentes externos que causan la patología.</p>

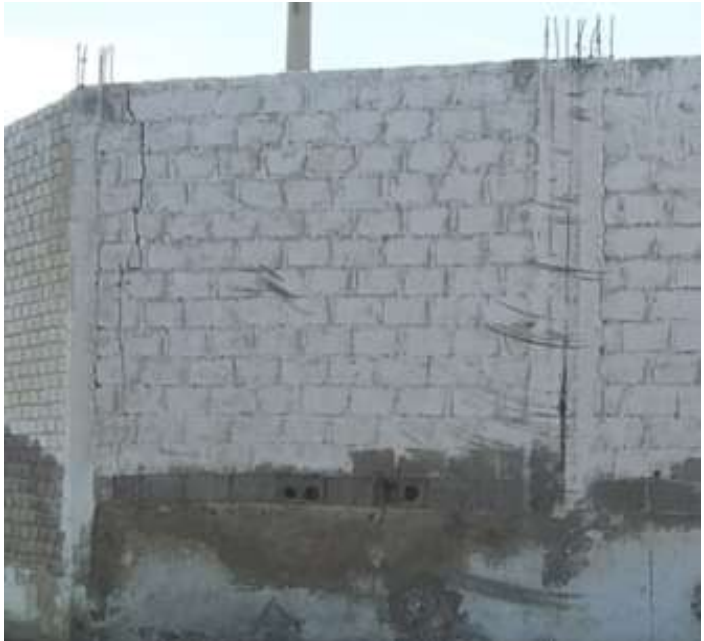
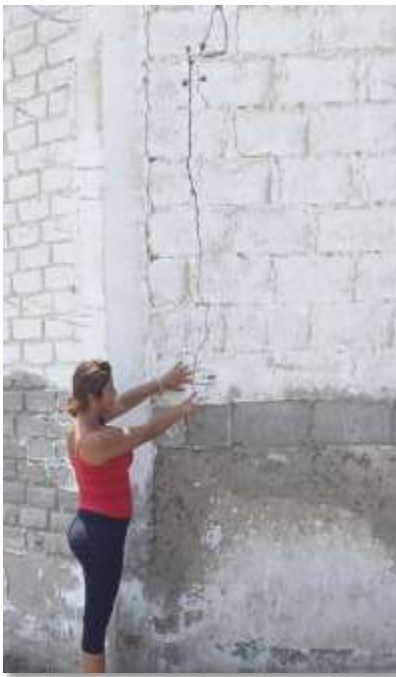
<p><b>Descripción:</b> Esta patología se encuentra ubicada en la parte superior del muro en la cual se observa que esta afectando a todo el espesor del muro de albañilería, tiene una altura de 2.2 metros, con una abertura que supera los 2 cm.</p>	
		<p><b>Posibles Causas:</b> Esto es debido a los movimientos sísmicos que generan esfuerzos mecánicos en el elemento y al superar la resistencia para la cual fue diseñada, se expresa por medios de aberturas longitudinales. En el concreto armado es producto de la expansión volumétrica del acero afectado por la patología de corrosión, provocando tensión radial el cual a su vez terminan generando esfuerzos de tracción al concreto, cuando los esfuerzos de tracción de concreto es superado por el esfuerzo de tracción del producto derivado de la corrosión, se expresa por medio de aberturas longitudinales en sentido del acero de refuerzo.</p>

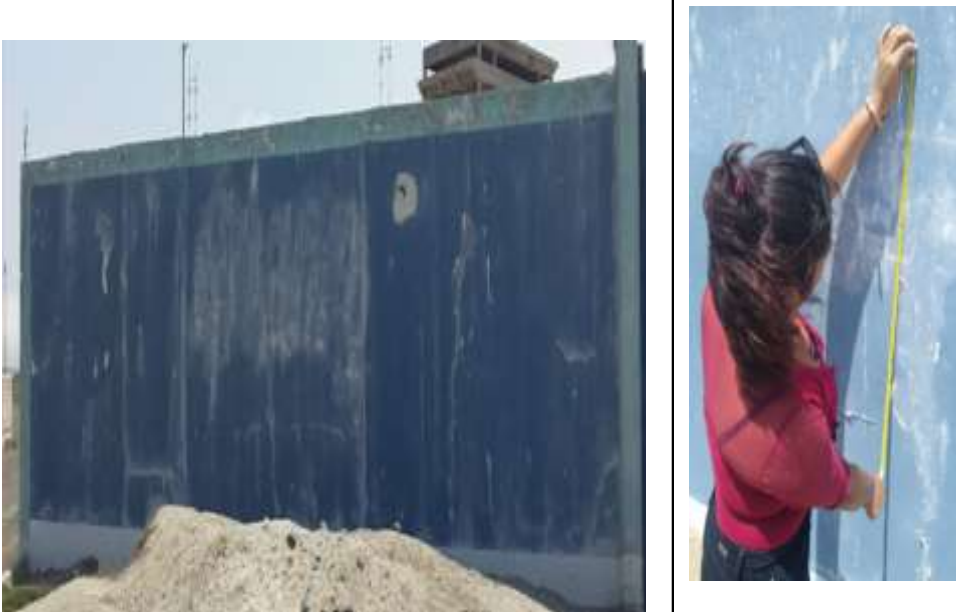
<p><b>Descripción:</b> Esta patología se encuentra afectando al tarrajeo de la unidad de muestra, teniendo dimensiones de 2 metros aproximadamente en forma vertical.</p>		
	<p><b>Posibles Causas:</b> una de las principales causas son los cambios de temperatura que sufre el concreto y esto provoca dilataciones y contracciones higrotermicas constantes y esto hace que la patología aparezca. Ademas son producidas por las fuerzas horizontales y verticales que se producen en el cerco.</p>		
		<b>Nivel de Severidad</b>	Moderado
<p><b>Reparación:</b> luego de haber evaluado el área afectada, se tendra que analizar el movimiento de la fisura mediante un fisómetro, con la finalidad de preveer su evolución, luego se procederá a estimar la abertura máxima, se realizará la limpieza de la fisura mediante una espátula en todo el área dañada, luego se procederá a su limpieza de los escombros mediante una brocha, para sustratos porosos como el concreto. se utilizara un mortero en el cual la relación de agua cemento debe mantnerse tan baja como sea posible con el fin de maximizar la resistencia. Otra reparación que se puede realizar es mediante un reparación atraves de una inyección de resinas epóxicas se pueden adherir fisuras de muy poca abertura. para proceder al sellado de fisiuras en las superficies expuestase inyectar la resina epoxica o a presión.</p>

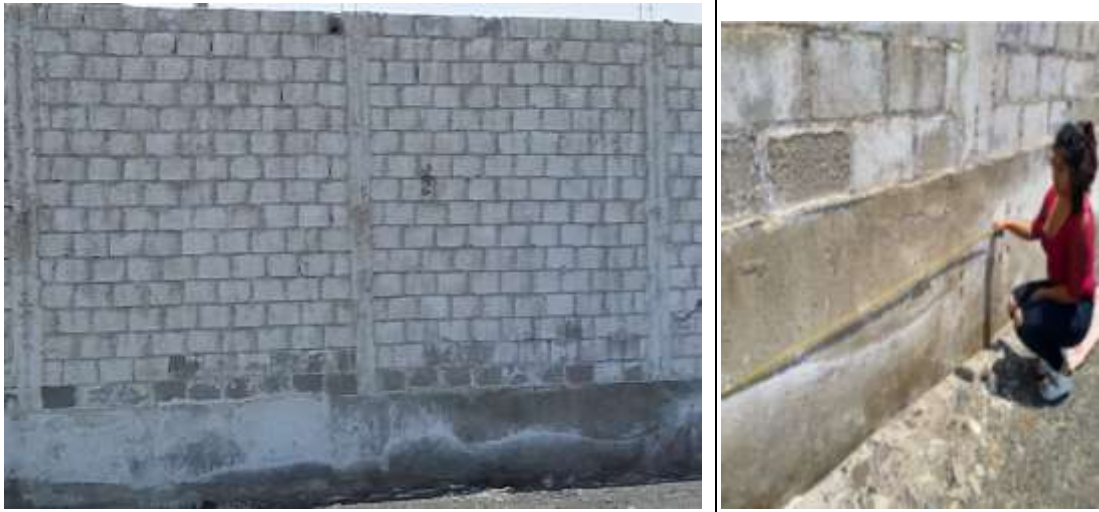
<p><b>Descripción:</b> Esta patología se encuentra afectando en la parte del sobrecimiento, se observa la presencia de manchas cristalinas, humedad y deterioro del material.</p>	<p><b>Posibles Causas:</b> Su principal causa de esta patología es la humedad que asciende por capilaridad y como el agua que asciende trae sales y se juntan con las sales de los materiales que brotan a la superficie y mediante el sol y con el tiempo se evapora la humedad y se produce la eflorescencia.</p>	
	<p><b>Nivel de Severidad</b></p>	<p>Moderado</p>	
<p><b>Reparación:</b> Se empezará por identificar el nivel de humedad ascendente y poner en evidencia el límite de intervención a 50 cm por arriba del punto mas alto donde se manifiesta la humedad. Demoler el área afectada hasta eliminar completamente y encontrar un área sana de los muros. Para quitar el exceso de las sales, se debe lavar los muros con agua a presión o donde no sea posible, y efectuar la limpieza mecánica mediante cepillado, luego se procederá a realizar una barrera química realizando unos agujeros en la pared con un taladro, en la primera hilera de los ladrillos, en el cual se colocará una inyección de líquidos especiales como son los aditivos antihumedad e impermeabilizant, de tipo transparente a presión, la función de estos líquidos es de impermeabilizar los poros y los capilares, bloqueando el ascenso de la humedad y se dejara secar, para luego aplicar un mortero de dosificación 1:5 y colocar en zona reparada.</p>
