UNIVERSIDAD CATÓLICA LOS ÁNGELES  
CHIMBOTE

“Determinación y evaluación de las patologías del concreto en columnas, vigas y muros de albañilería confinada del cerco perimétrico del colegio nacional parroquial Santa Rosa de Viterbo - Huaraz, distrito de Huaraz, provincia de Huaraz, departamento de Ancash, julio – 2015”

BACH. RONAL ROSMEL PIMENTEL TAMAYO

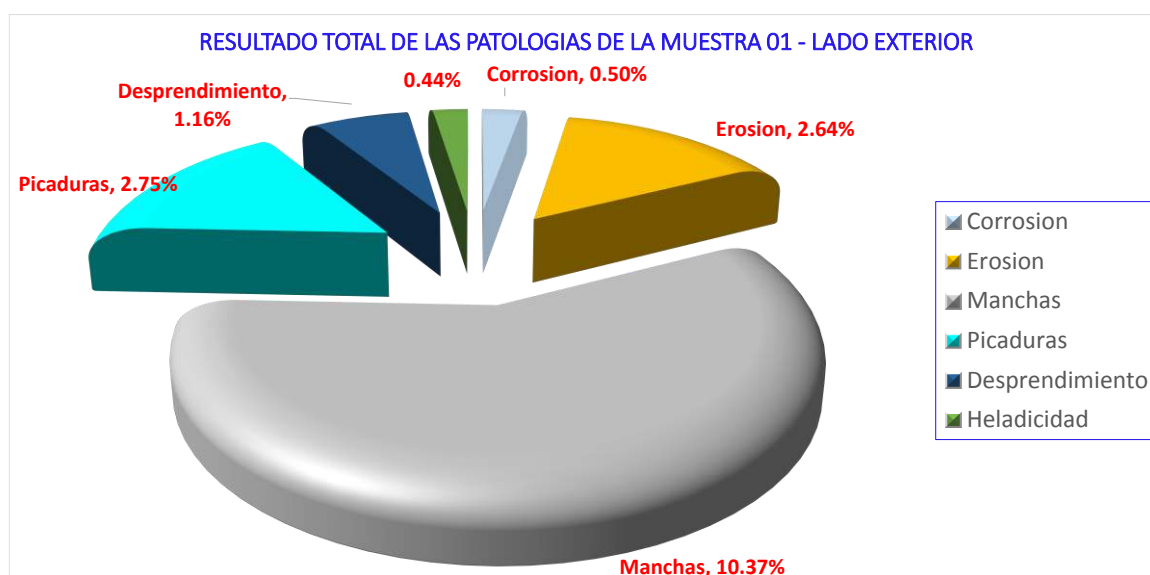
Las patologías determinadas en la muestra 01 - lado exterior con mayor presencia son: manchas con 10.37%, seguido de picaduras con 2.75%, erosion con 2.64%, desprendimiento con 1.16% y corrosion 0.50%.

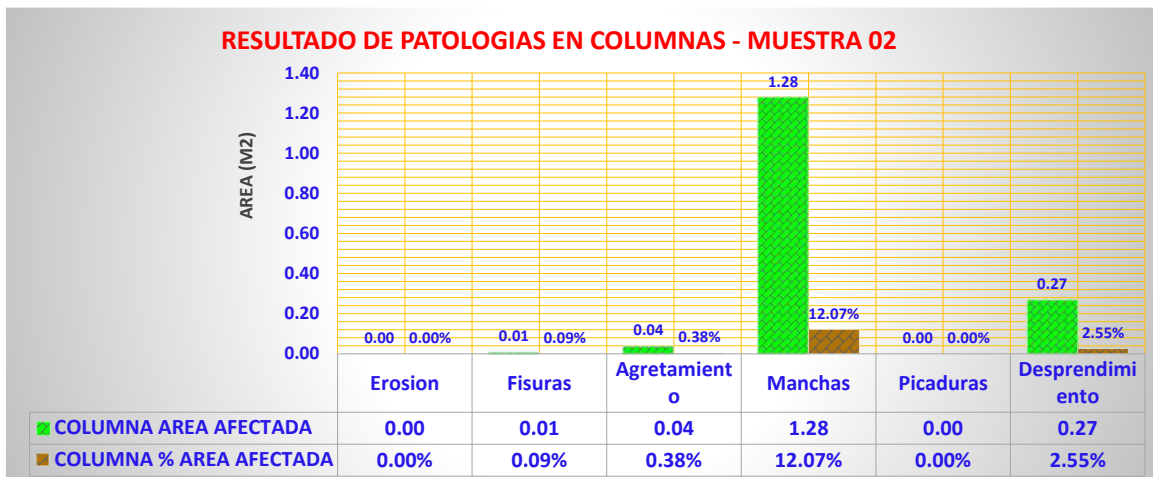
Las patologías totales determinadas en columnas de la muestra 02 es de 15.08% siendo con mayor presencia las manchas con 12.07% y seguido desprendimiento con 2.55%.

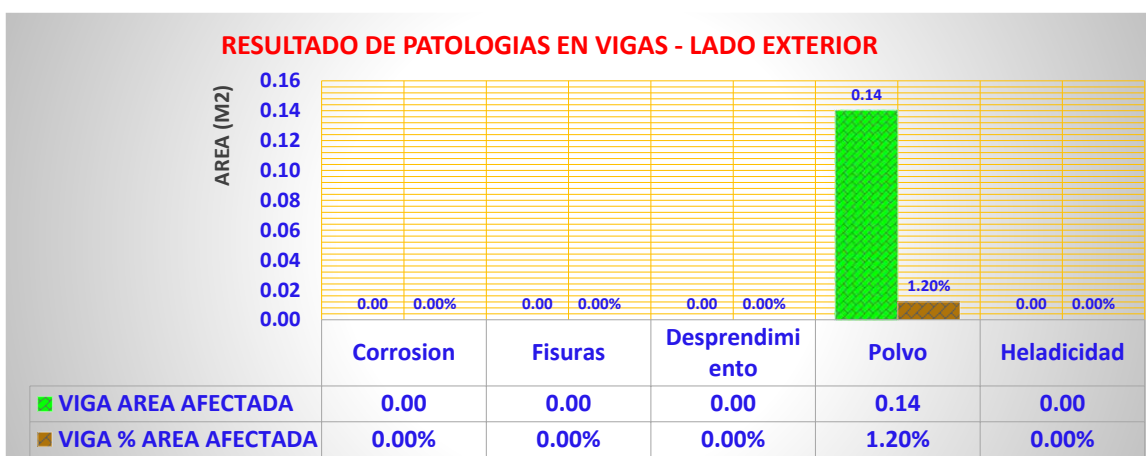
La Muestra 04 en el lado exterior, resultó con una frecuencia de patologías en Vigas de 1.20%, siendo el tipo de patología más frecuente, polvo con 1.20%.

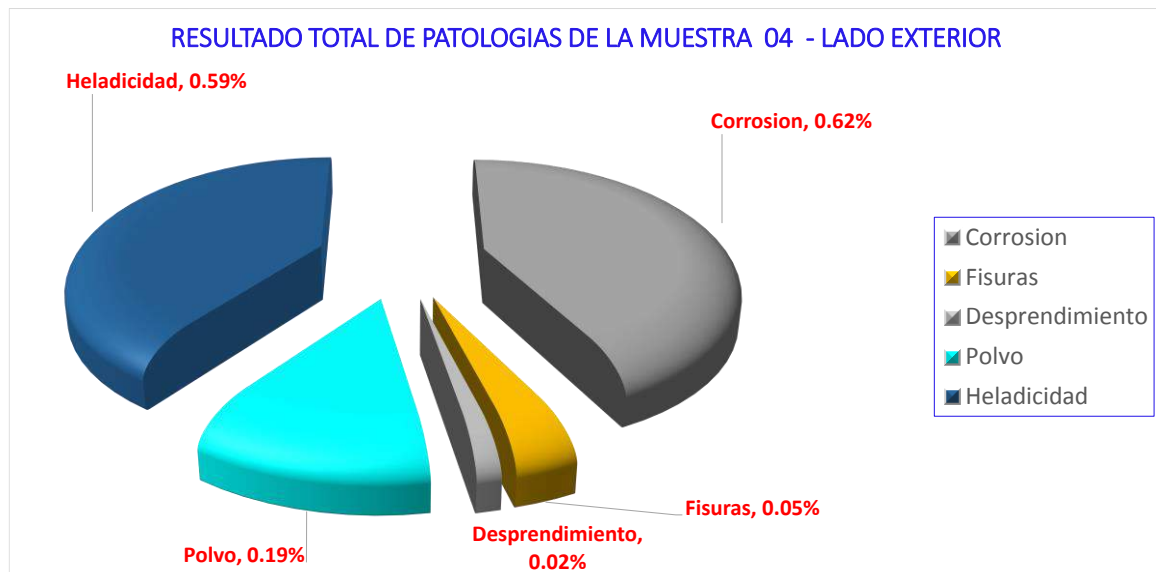
Las patologías determinadas en la muestra 04 - lado exterior con mayor presencia son: corrosion con 0.62%, seguido de heladicidad con 0.59%, polvo con 0.19%.

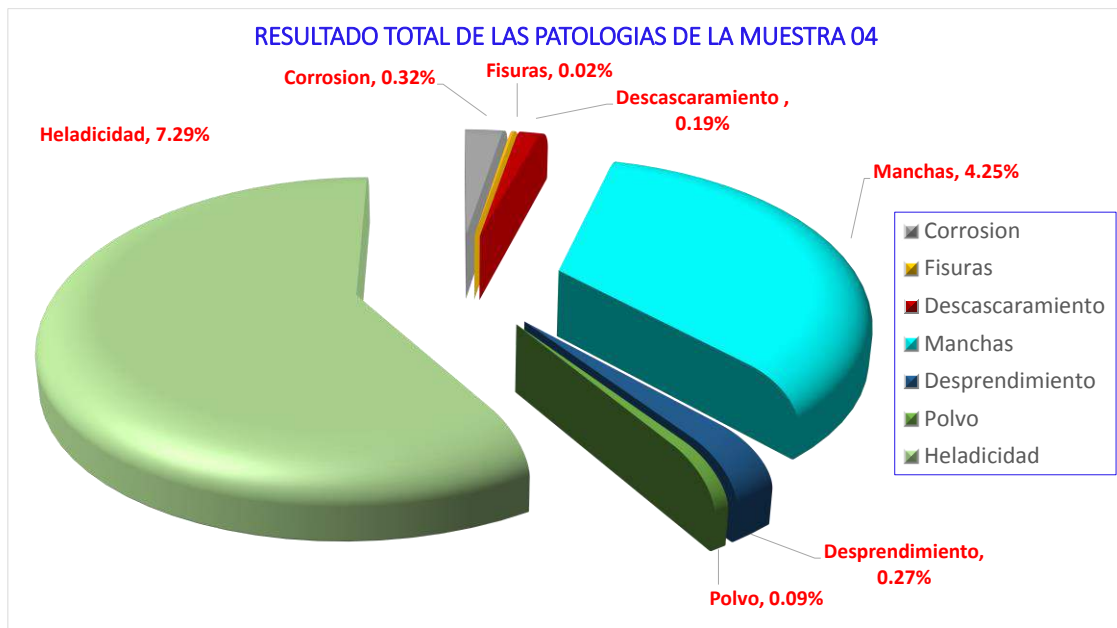
Las patologías determinadas en la muestra 04 con mayor presencia son: heladicidad con 7.29%, seguido de manchas con 4.25%, corrosion con 0.32% y desprendimiento con 0.27%.

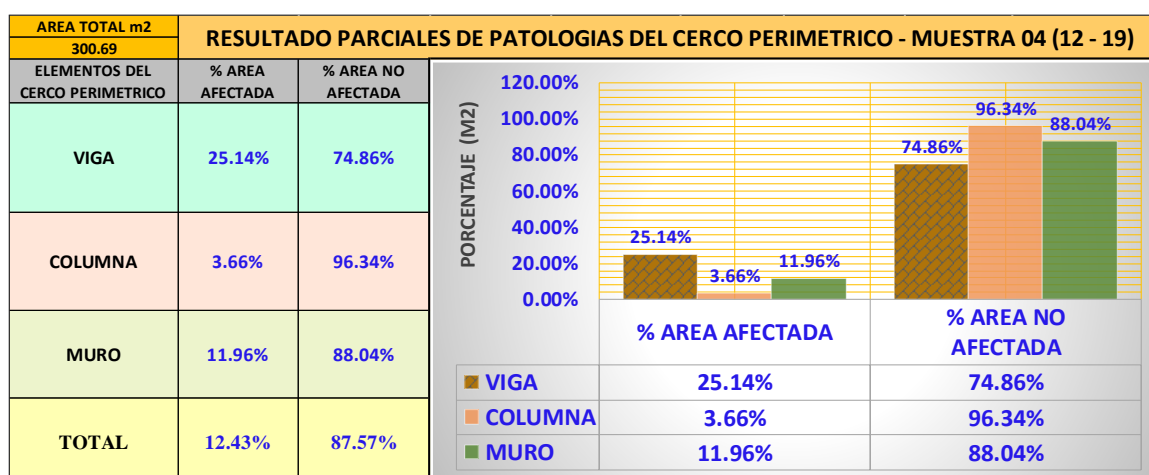
La muestra 04: Tramo 12 - 19 total: compuesto de 07 sub tramos en cada lado tiene una longitud de 39.64m y un área de ambos lados de 300.69m<sup>2</sup>, porcentaje total de área afectada de 12.43% y con un nivel de severidad leve.

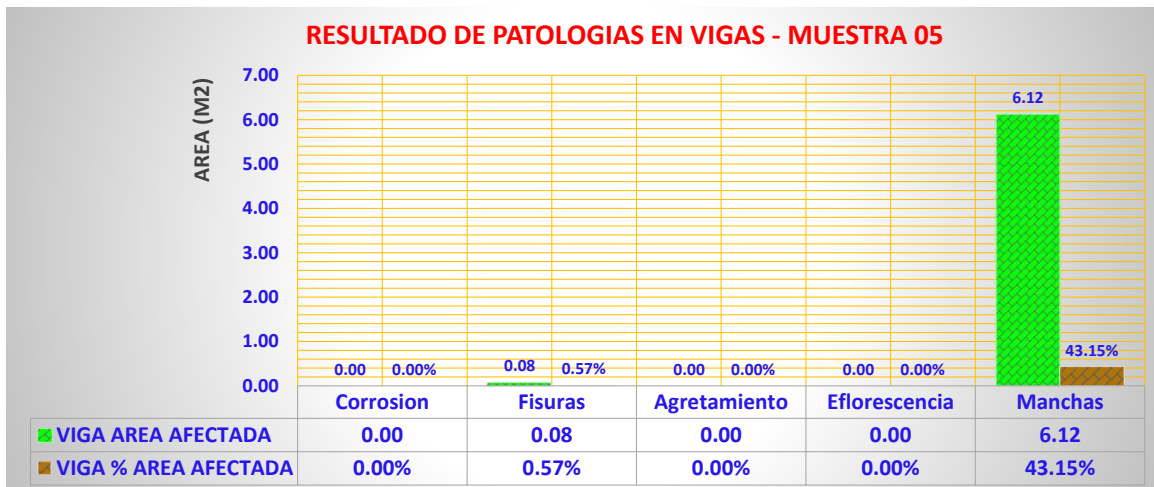
La Muestra 05 en el lado interior, resultó con una frecuencia de patologías en Vigas de 86.31%, siendo el tipo de patología más frecuente, manchas con 86.31%.

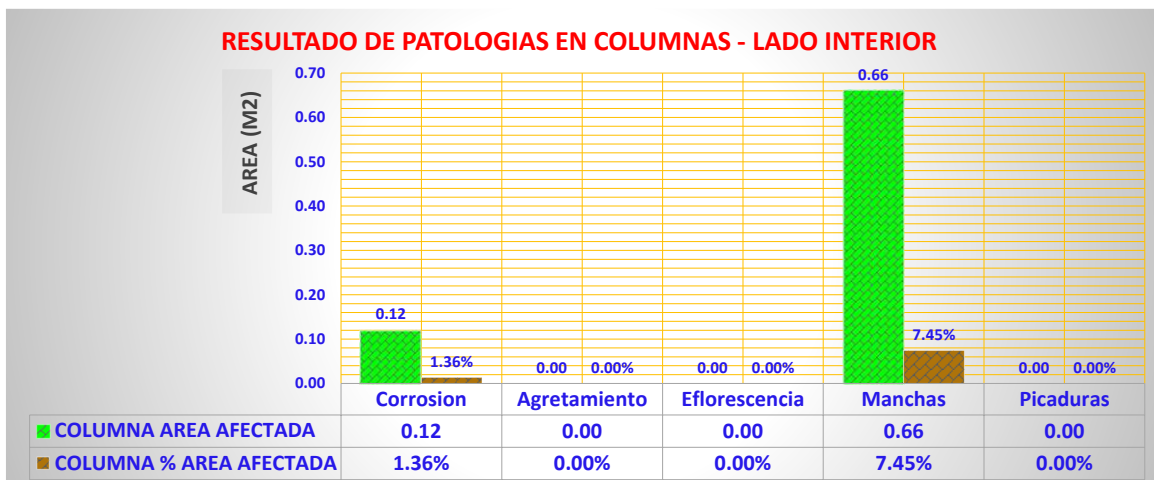
La Muestra 05 en el lado interior, resultó con una frecuencia de patologías en Columnas de 27.48%, siendo los tipos de patologías más frecuente, manchas con 7.45%, y corrosión con 1.36%.

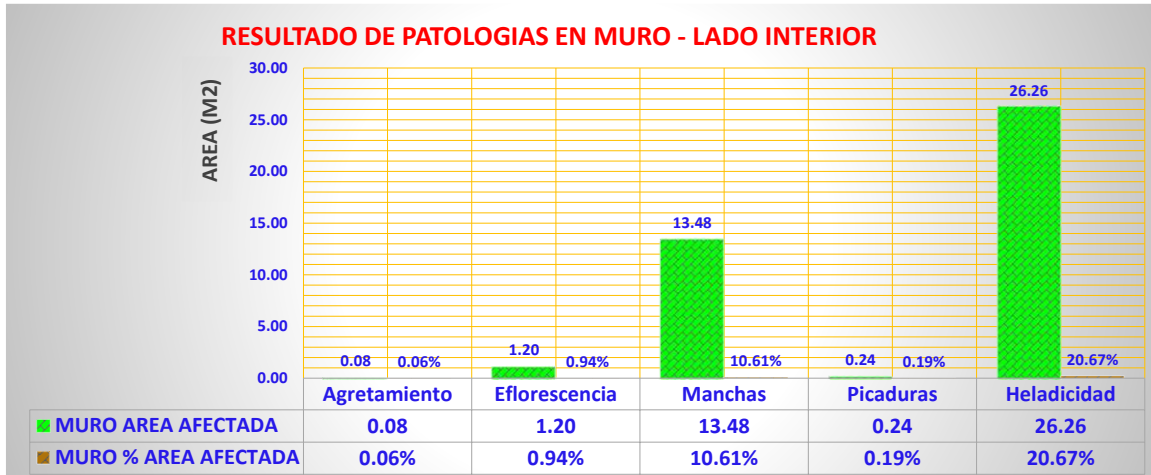
La Muestra 05 en el lado interior, resultó con una frecuencia de patologías en Muro de 32.47%, siendo los tipos de patologías más frecuente, heladicidad con 20.26%, manchas con 10.61% y eflorescencia con 0.94%.

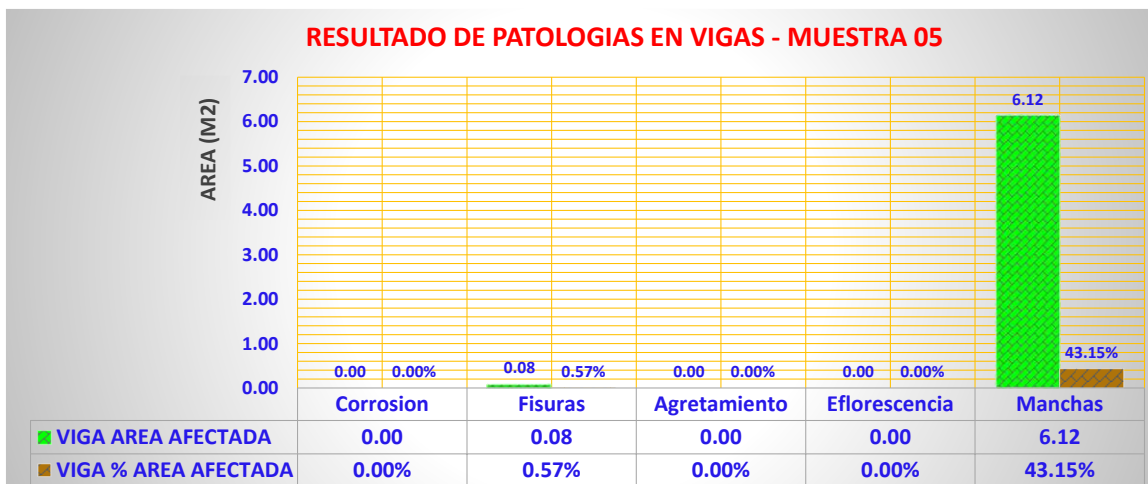
Las patologías totales determinadas en vigas de la muestra 05 es de 43.72% siendo con mayor presencia las manchas con 43.15% y fisuras con 0.57%.

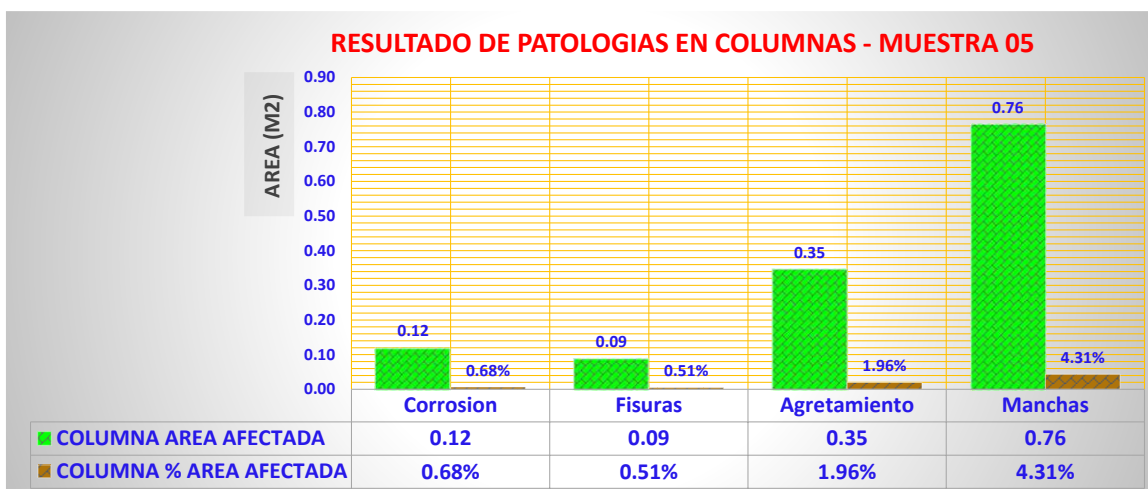
Las patologías totales determinadas en columnas de la muestra 05 es de 16.79% siendo con mayor presencia las manchas con 4.31%, seguido por agretamiento con 1.96%, corrosion con 0.68% y fisuras con 0.51%.

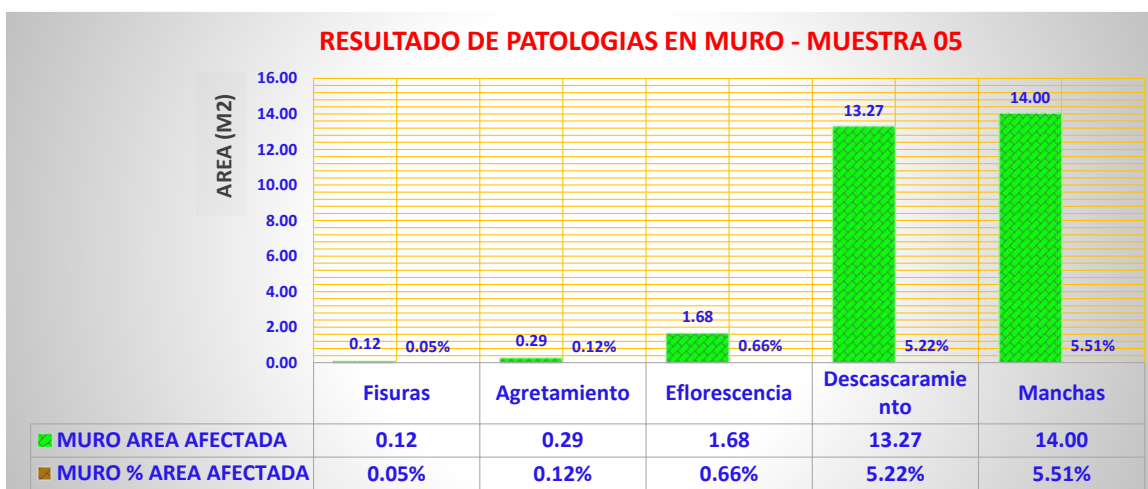
Las patologías totales determinadas en muro de la muestra 05 es de 23.35% siendo con mayor presencia las manchas con 5.51%, y seguido de descascaramiento con 5.22%, eflorescencia con 0.66% y otros.

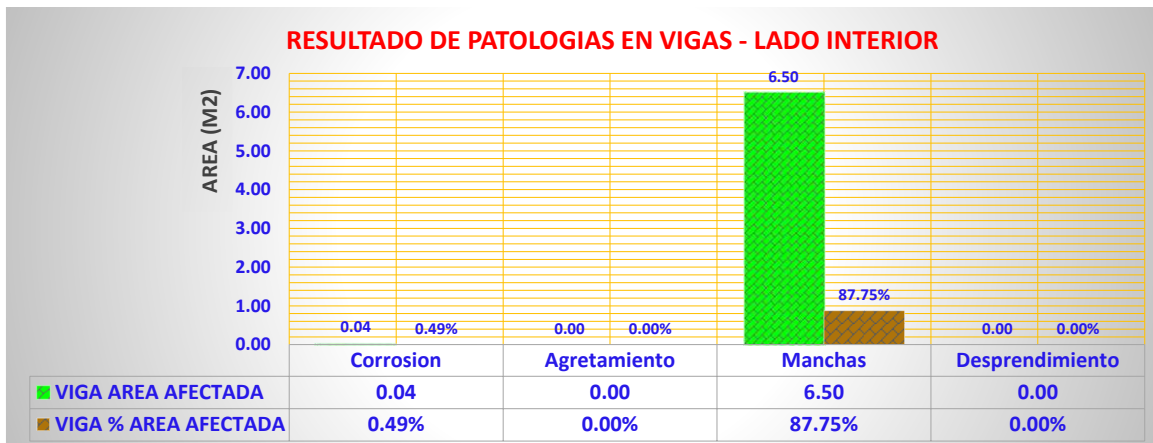
La Muestra 06 en el lado interior, resultó con una frecuencia de patologías en Vigas de 88.24%, siendo los tipos de patologías más frecuentes, manchas con 87.75% y corrosion con 0.49%.

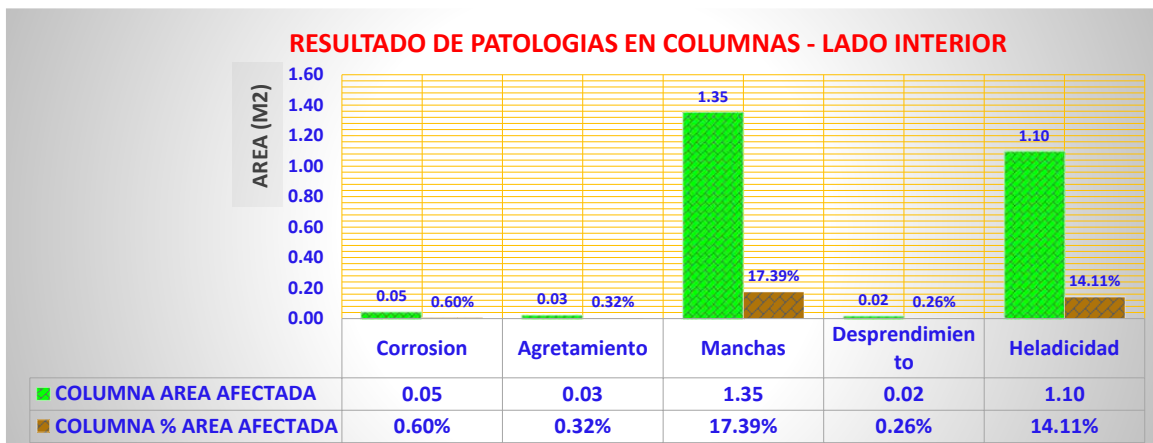
La Muestra 06 en el lado interior, resultó con una frecuencia de patologías en Columnas de 32.67%, siendo los tipos de patologías más frecuente, manchas con 17.39%, heladicidad con 14.11, corrosion con 0.60% y otros.

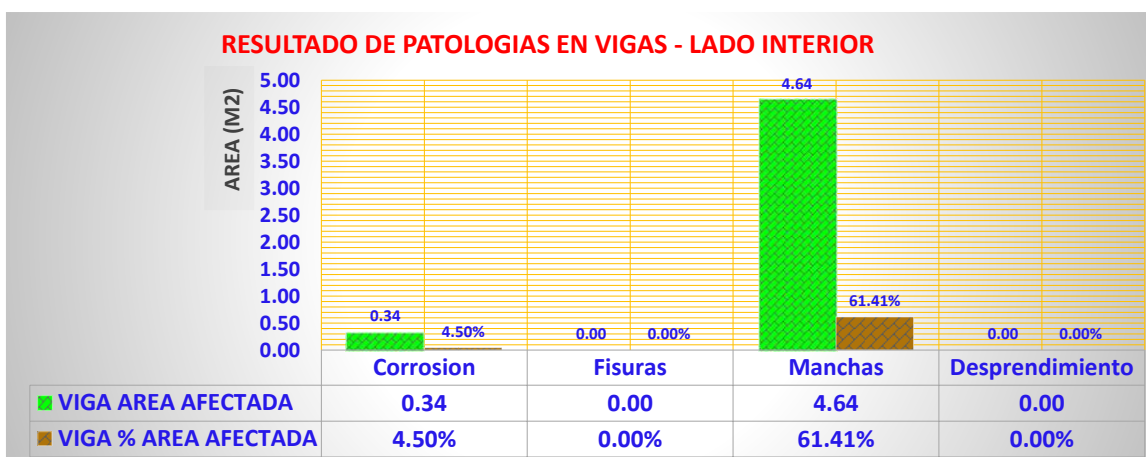
La Muestra 07 en el lado interior, resultó con una frecuencia de patologías en Vigas de 65.91%, siendo los tipos de patologías más frecuentes, manchas con 61.41% y corrosion con 4.50%.

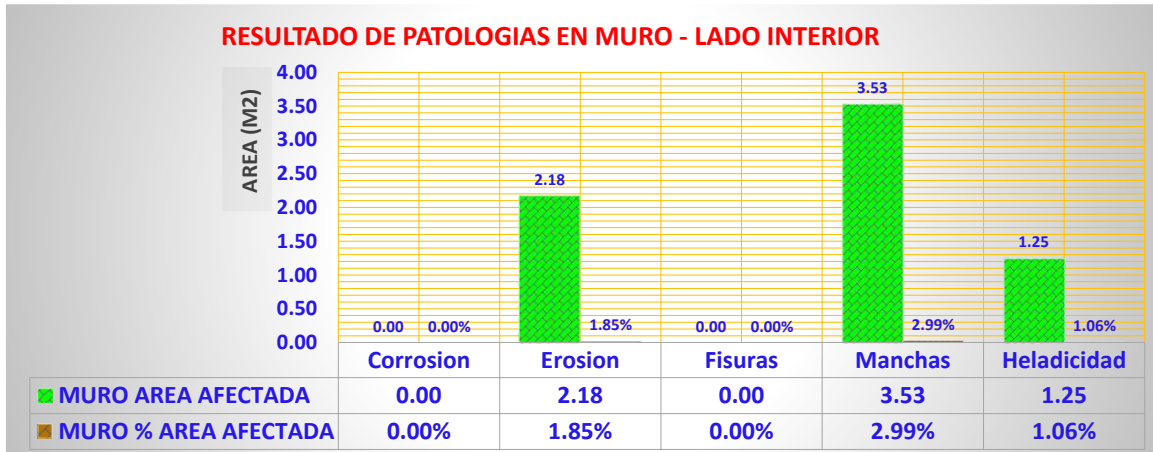
La Muestra 07 en el lado interior, resultó con una frecuencia de patologías en Muro de 5.90%, siendo los tipos de patologías más frecuente, manchas con 2.99%, erosión con 1.85%, heladicidad con 1.06%.

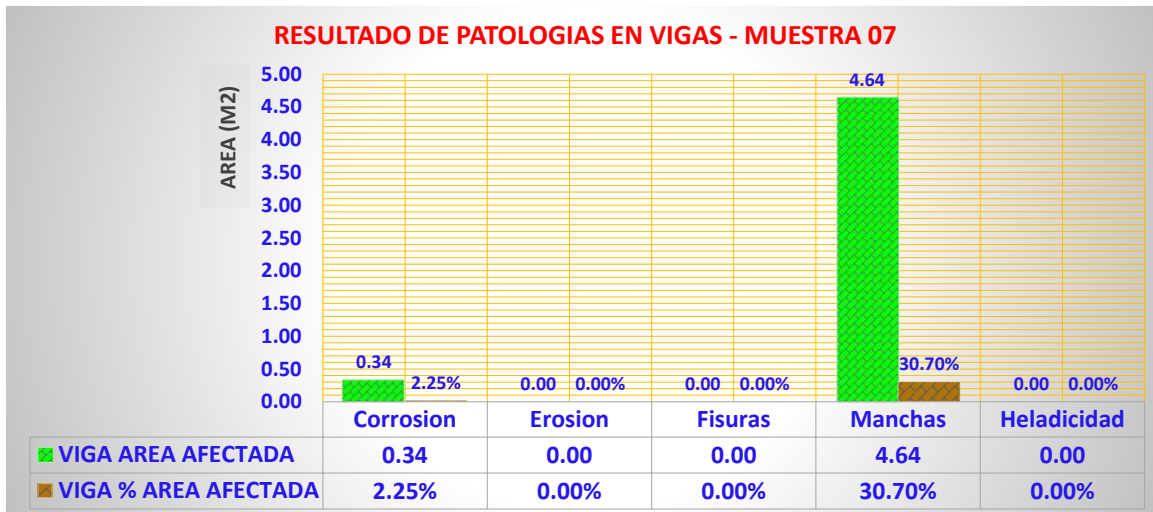
Las patologías totales determinadas en vigas de la muestra 07 es de 32.95% siendo con mayor presencia las manchas con 30.70% y corrosion con 2.25%.

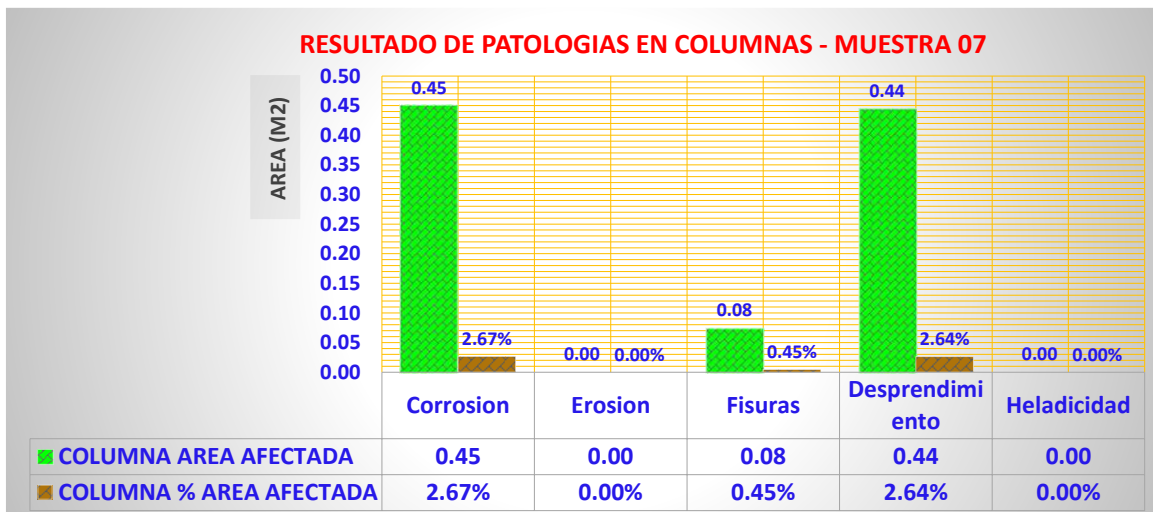
Las patologías totales determinadas en columnas de la muestra 07 es de 5.75% siendo con mayor presencia corrosion con 2.67%, seguido por desprendimiento con 2.64%.

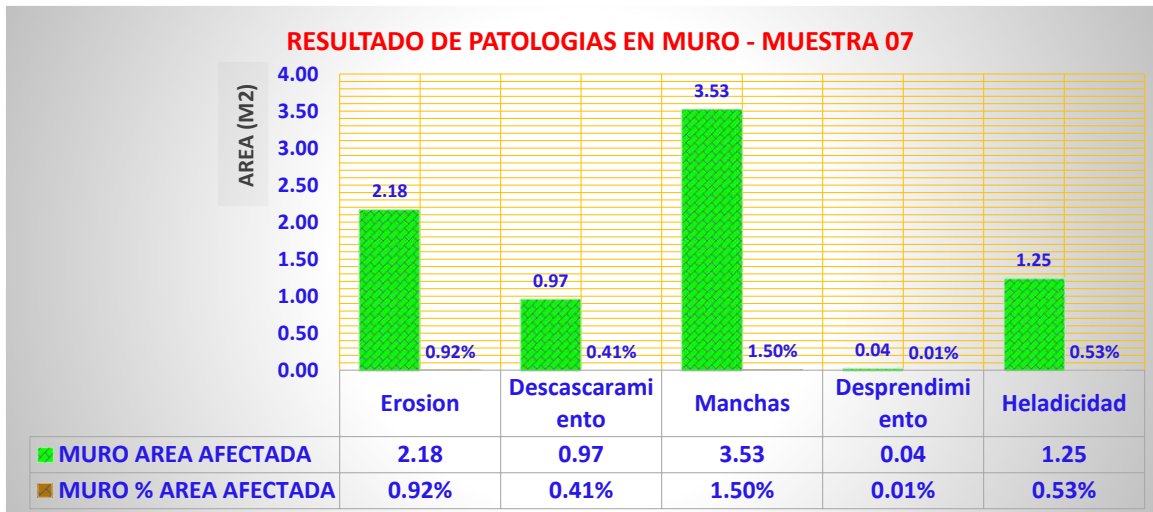
Las patologías totales determinadas en muro de la muestra 07 es de 3.38% siendo con mayor presencia las manchas con 1.50%, y seguido de la erosión con 0.92%, heladicidad con 0.53% y otros.

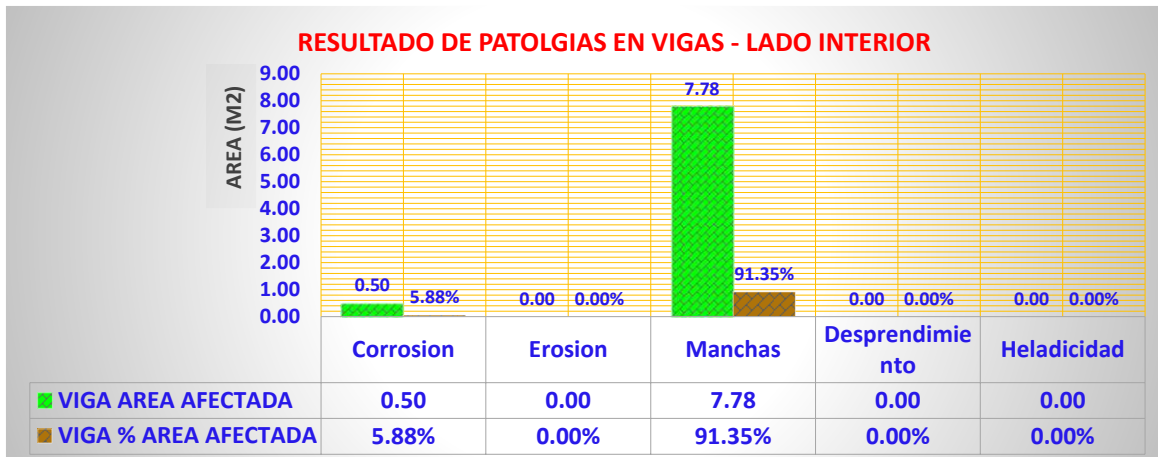
La Muestra 08 en el lado interior, resultó con una frecuencia de patologías en Vigas de 97.24%, siendo los tipos de patologías más frecuentes, manchas con 91.35% y corrosion con 5.88%.

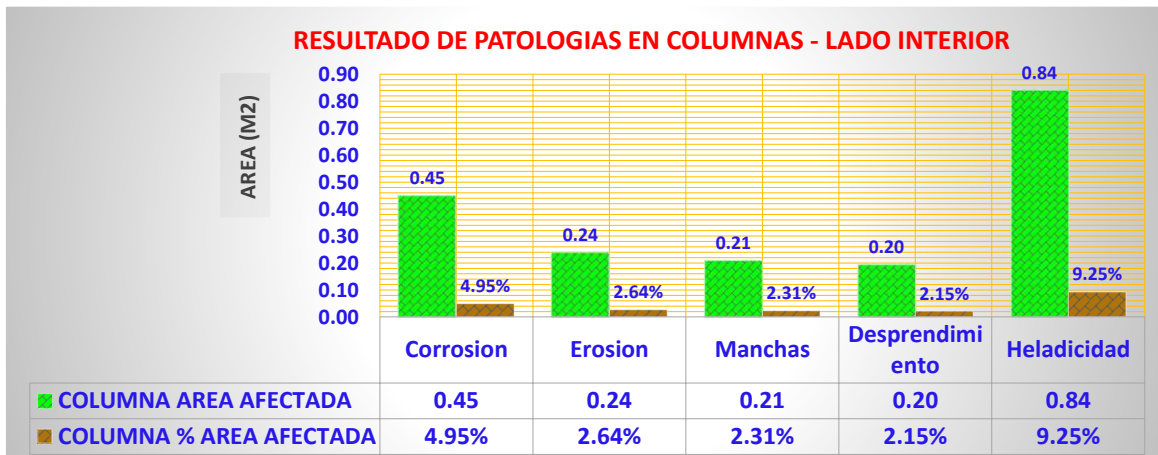
La Muestra 08 en el lado interior, resultó con una frecuencia de patologías en Columnas de 21.30%, siendo los tipos de patologías más frecuente, heladicidad con 9.25%, corrosión 4.95%, erosión con 2.64% y otros.

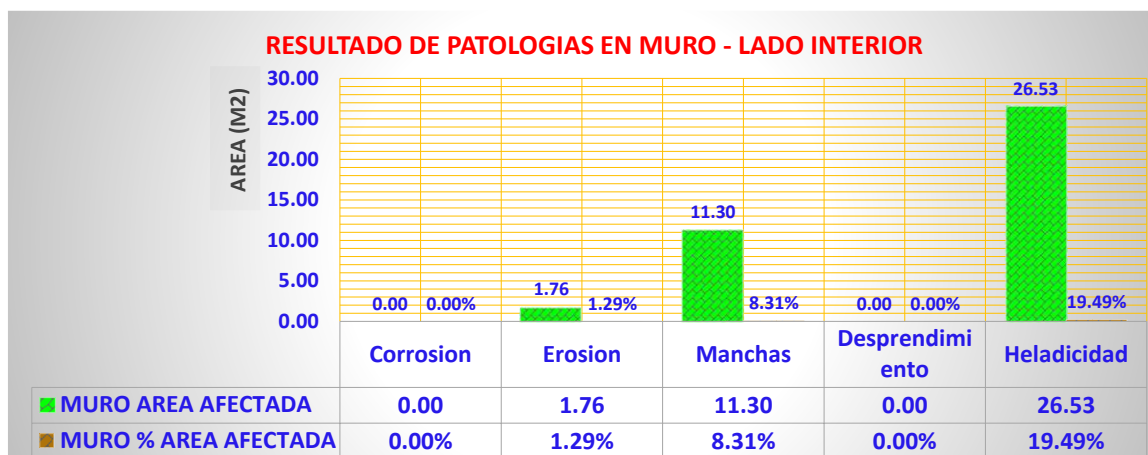
La Muestra 08 en el lado interior, resultó con una frecuencia de patologías en Muro de 29.09%, siendo los tipos de patologías más frecuente, heladicidad con 19.49%, manchas con 8.31%, erosión con 1.29%.

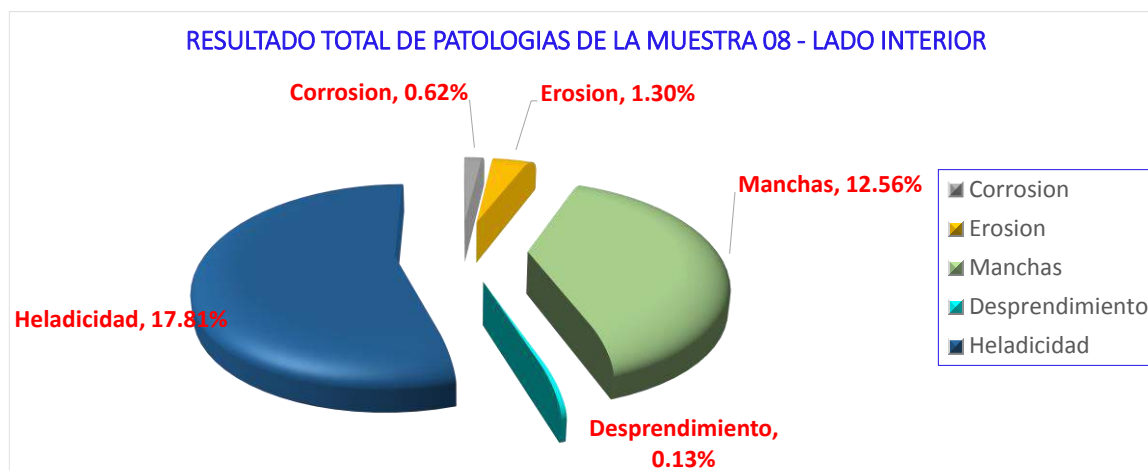
Las patologías determinadas en la muestra 08 - lado interior con mayor presencia son: heladicidad con 17.81%, seguido de manchas con 12.56%, corrosión con 0.62% y otros.

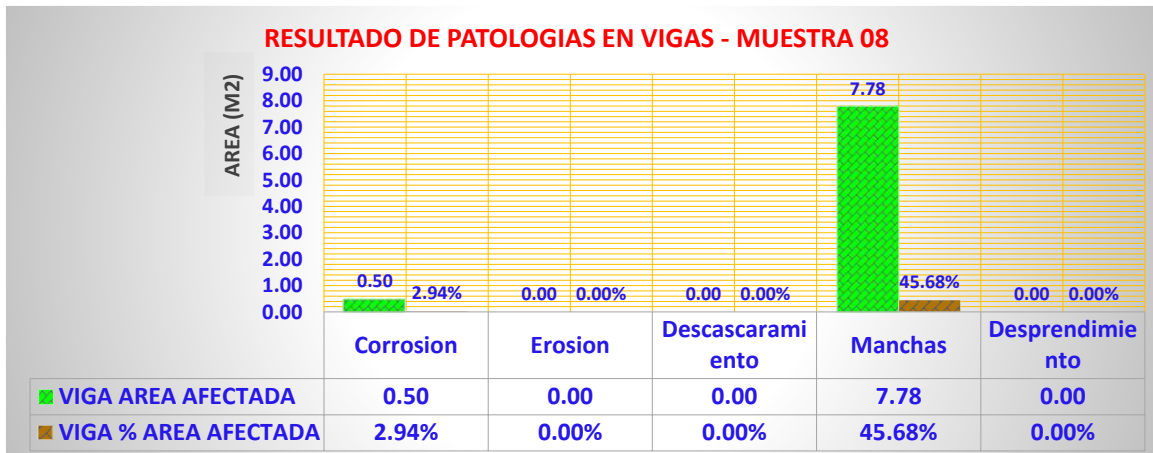
Las patologías totales determinadas en vigas de la muestra 08 es de 48.62% siendo con mayor presencia las manchas con 45.68% y corrosión con 2.94%.

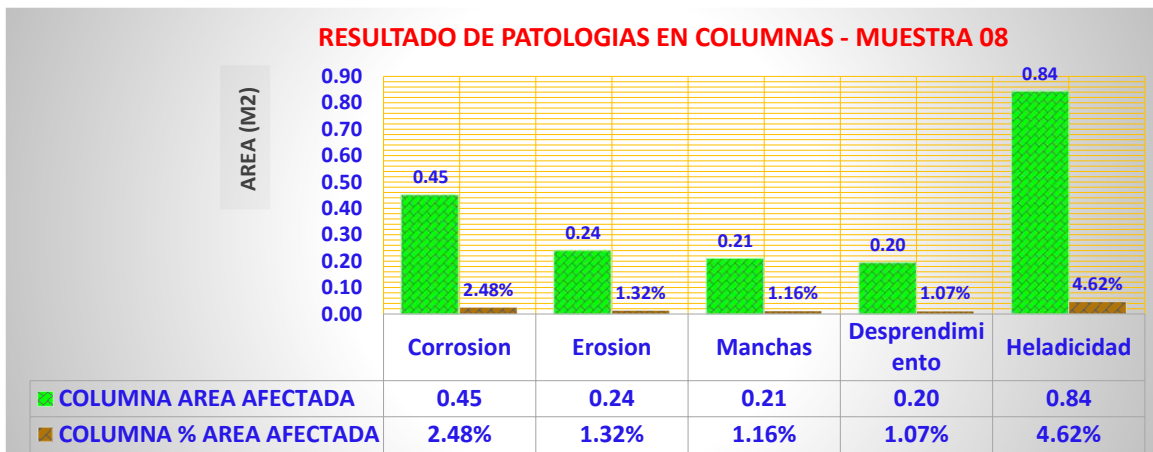
Las patologías totales determinadas en columnas de la muestra 08 es de 10.65% siendo con mayor presencia heladicidad con 4.62%, seguido por corrosión con 2.48%, erosión con 1.32% y otros

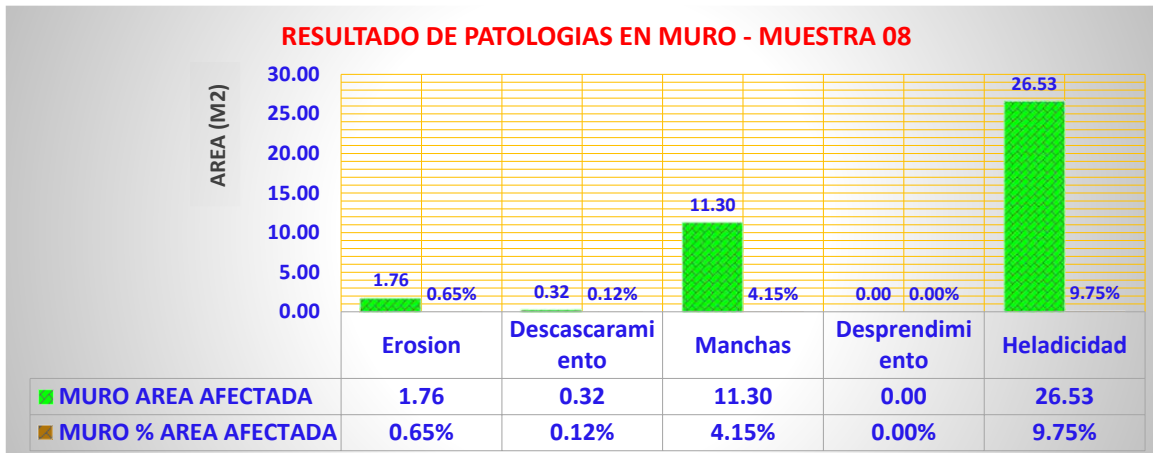
Las patologías totales determinadas en muro de la muestra 08 es de 14.66% siendo con mayor presencia la heladicidad con 9.75%, y seguido de las manchas con 4.15%, erosion con 0.65% y descascaramiento con 0.12%.

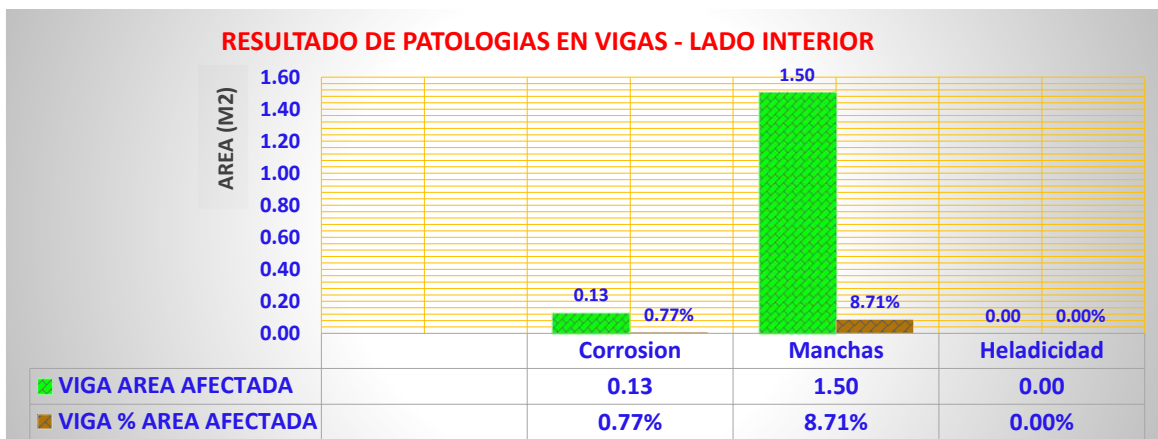
La Muestra 09 en el lado interior, resultó con una frecuencia de patologías en Vigas de 9.48%, siendo los tipos de patologías más frecuentes, manchas con 8.71% y corrosion con 0.77%.

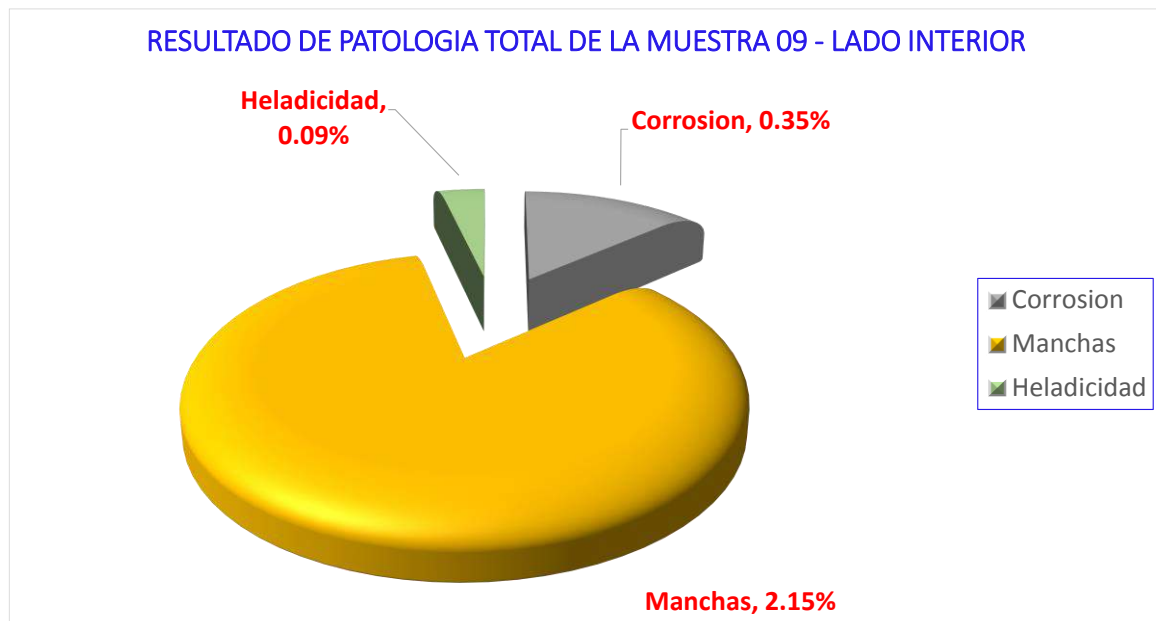
Las patologías determinadas en la muestra 09 - lado interior con mayor presencia son: manchas con 2.15%, seguido de corrosión con 0.35%, heladicidad con 0.09%.

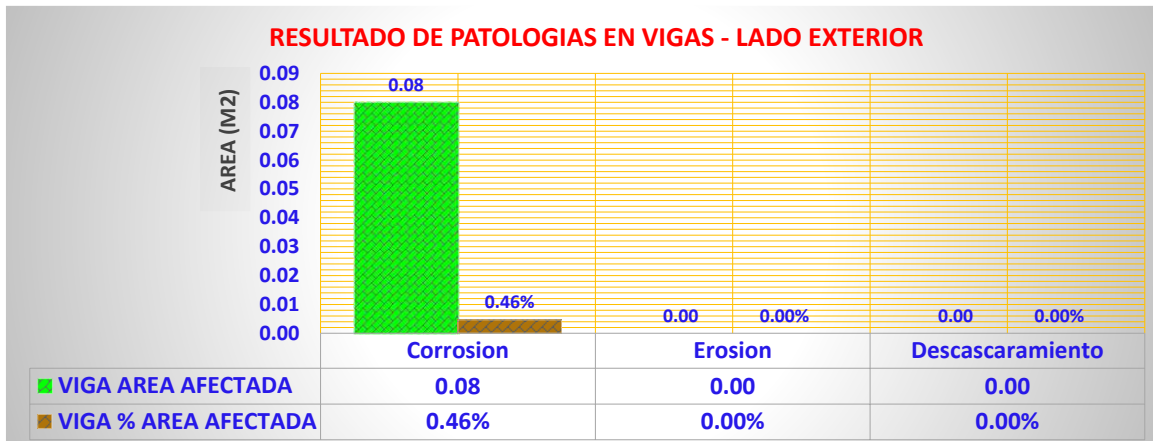
La Muestra 09 en el lado exterior, resultó con una frecuencia de patologías en viagas de 0.46%, siendo el tipo de patología más frecuente, corrosion con 0.46%..

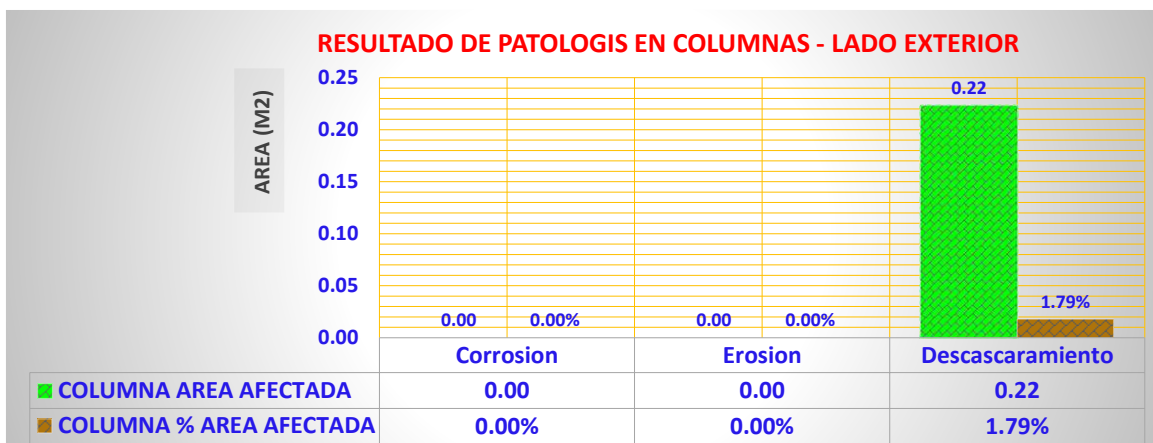
La Muestra 09 en el lado exterior, resultó con una frecuencia de patologías en columnas de 1.79%, siendo el tipo de patología más frecuente, descascaramiento con 1.79%.

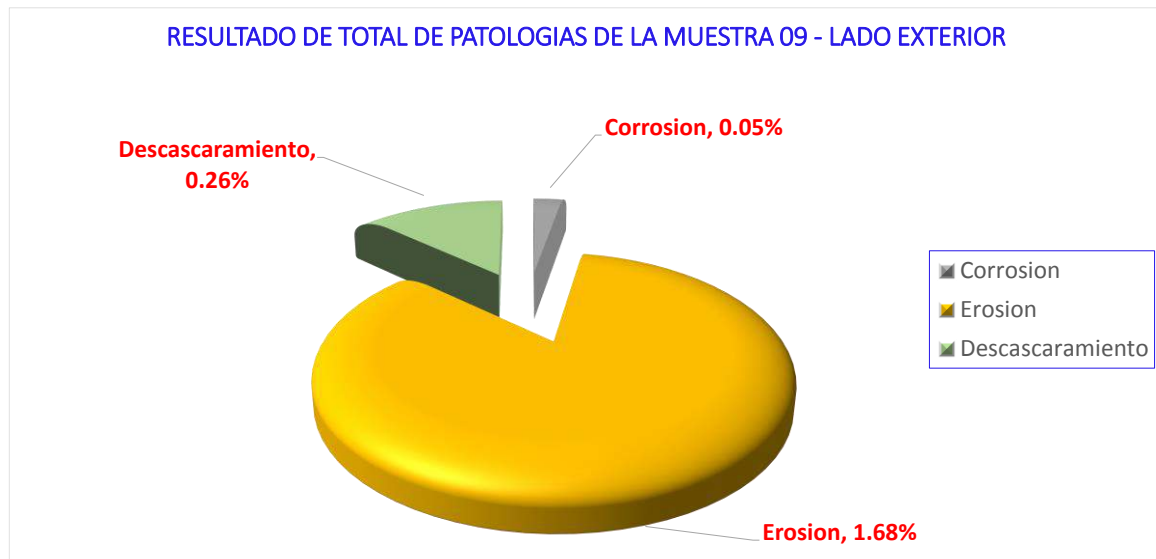
Las patologías determinadas en la muestra 09 - lado exterior, con mayor presencia son: erosion con 1.68%, descascaramiento con 0.26% y corrosion con 0.05%

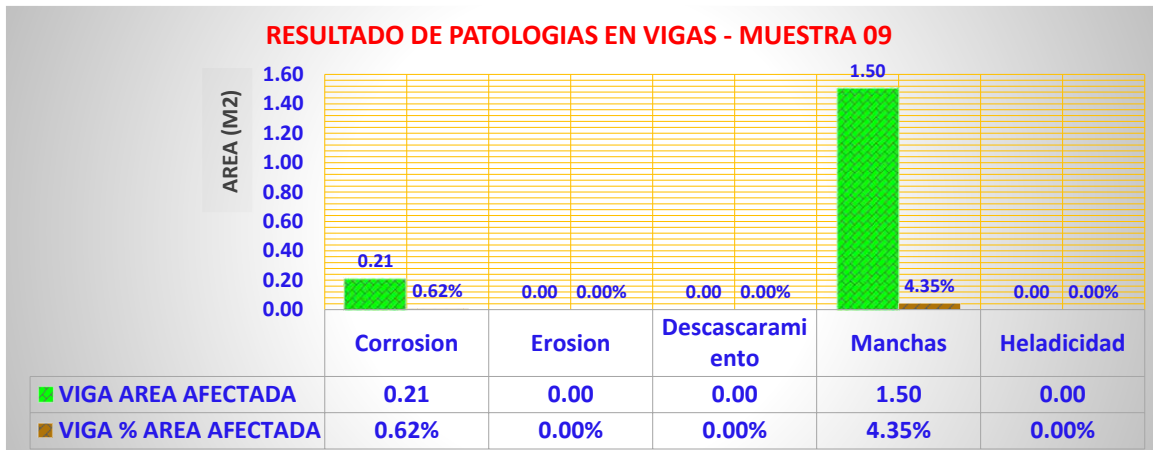
Las patologías totales determinadas en vigas de la muestra 09 es de 4.97% siendo con mayor presencia las manchas con 4.35% y corrosión con 0.62%.

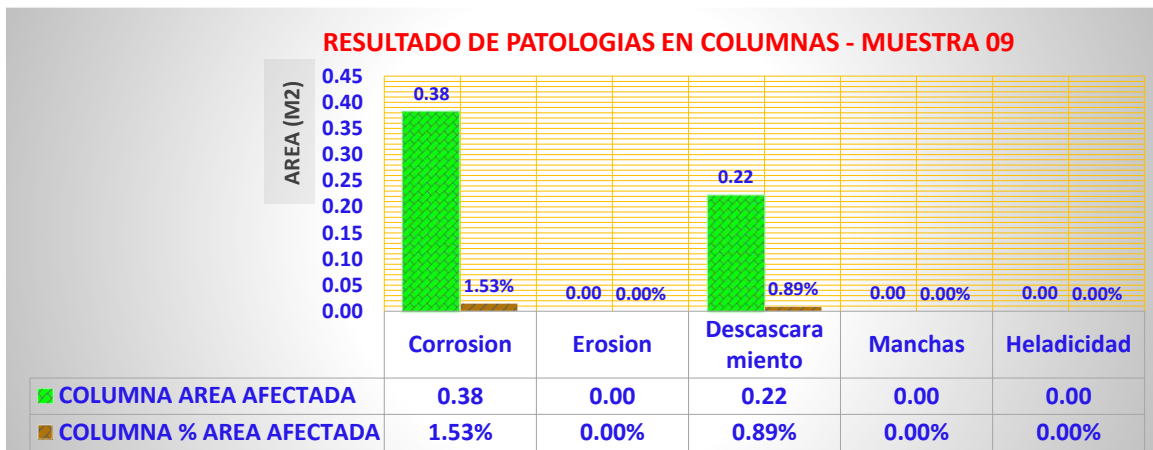
Las patologías totales determinadas en columnas de la muestra 09 es de 2.43% siendo con mayor presencia corrosión con 1.53%, seguido por descascaramiento con 0.89%.

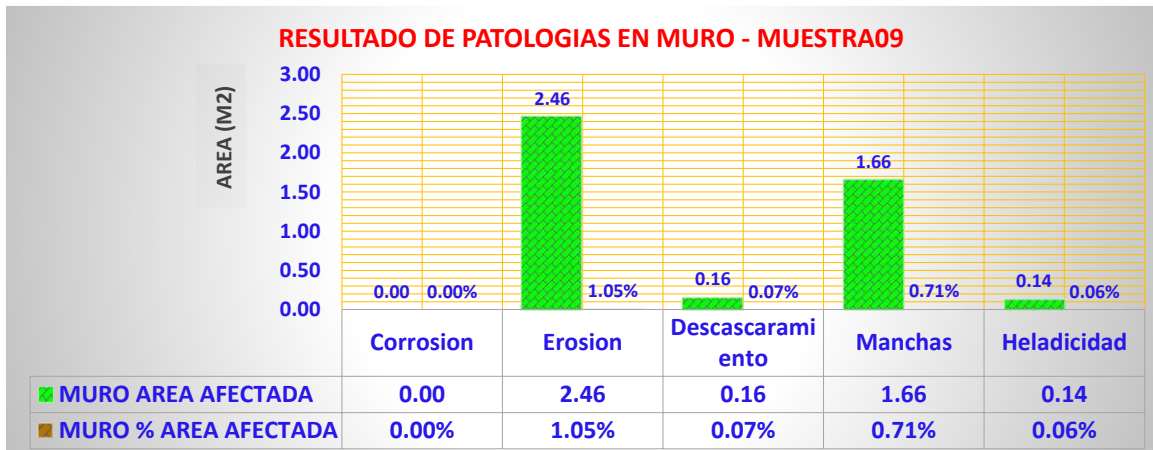
Las patologías totales determinadas en muro de la muestra 09 es de 1.88% siendo con mayor presencia la erosión con 1.05%, y seguido de las manchas con 0.71%, heladicidad con 0.06%.

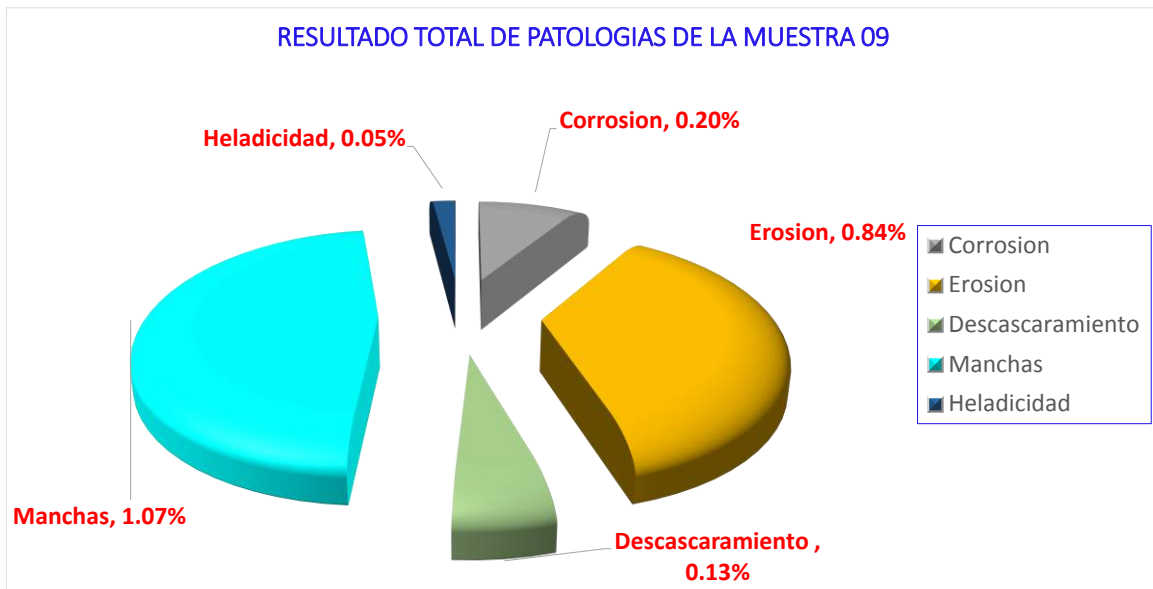
Las patologías determinadas en la muestra 09 con mayor presencia son: manchas con 1.07%, seguido de erosión con 0.84%, corrosión con 0.20% y otros.

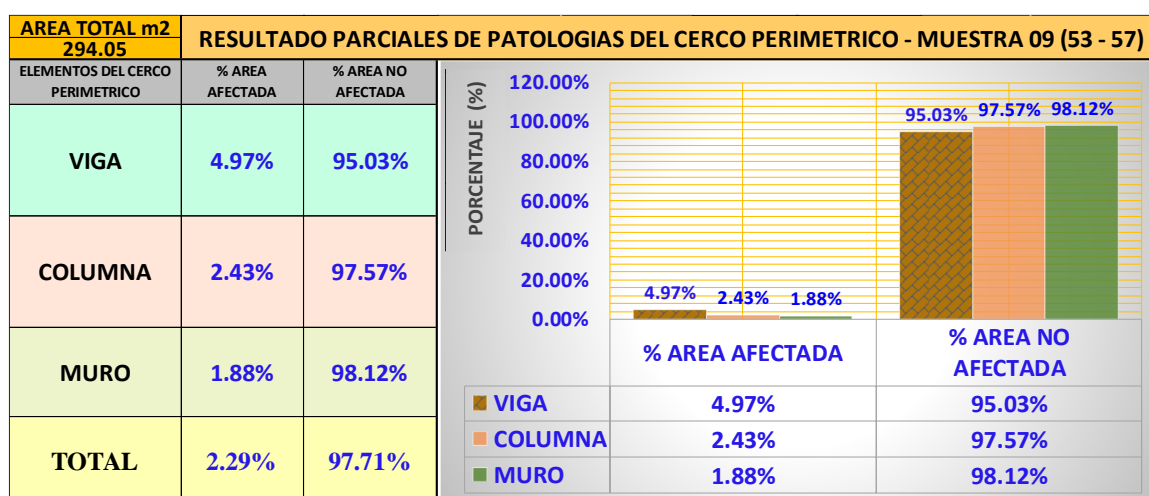
La muestra 09: Tramo 53 – 57 total: compuesto de 04 sub tramos en cada lado, tiene una longitud de 47.19m y un área de ambos lados de 294.05m<sup>2</sup>, porcentaje total de área afectada de 2.29% y con un nivel de severidad leve.

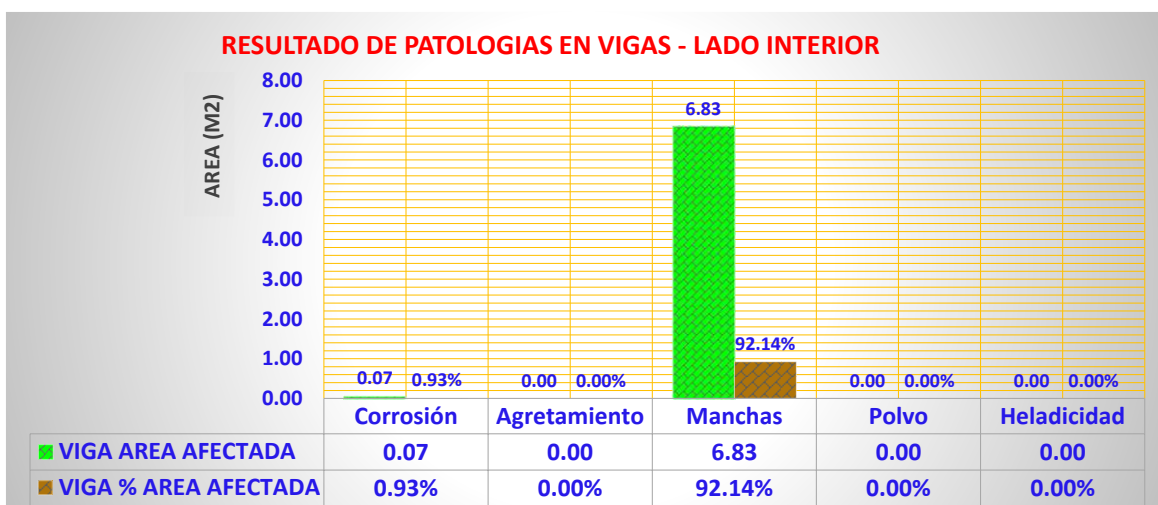
La Muestra 10 en el lado interior, resultó con una frecuencia de patologías en Vigas de 93.07%, siendo los tipos de patologías más frecuentes, manchas con 92.14% y corrosión con 0.93%.
