UNIVERSIDAD CATÓLICA LOS ÁNGELES  
CHIMBOTE

“Determinación y evaluación de las patologías del concreto en columnas, vigas y muros de albañilería confinada del cerco perimétrico del colegio nacional parroquial Santa Rosa de Viterbo - Huaraz, distrito de Huaraz, provincia de Huaraz, departamento de Ancash, julio – 2015”

BACH. RONAL ROSMEL PIMENTEL TAMAYO

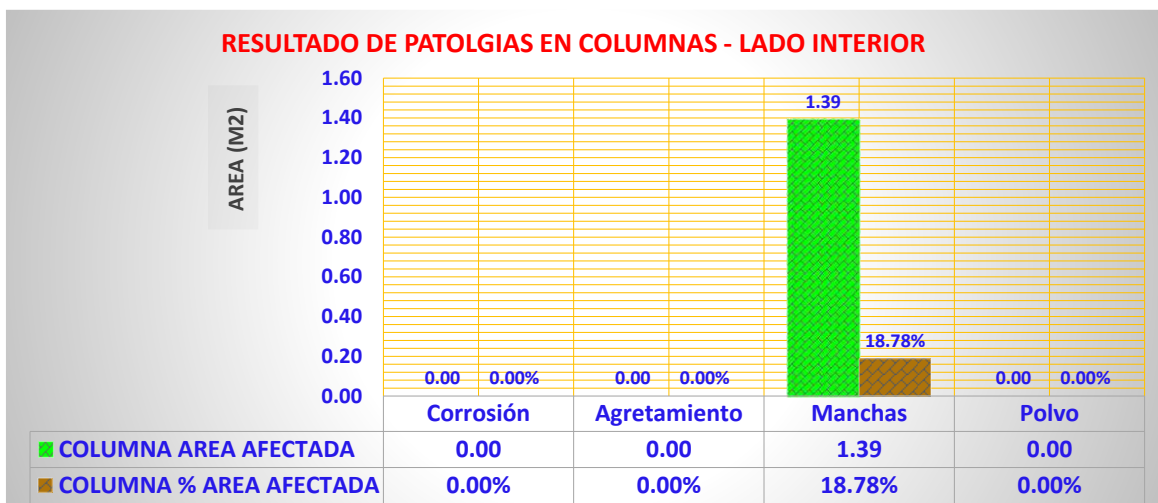
La Muestra 10 en el lado interior, resultó con una frecuencia de patologías en Columnas de 18.78%, siendo el tipo de patología más frecuente las manchas con 18.78%.

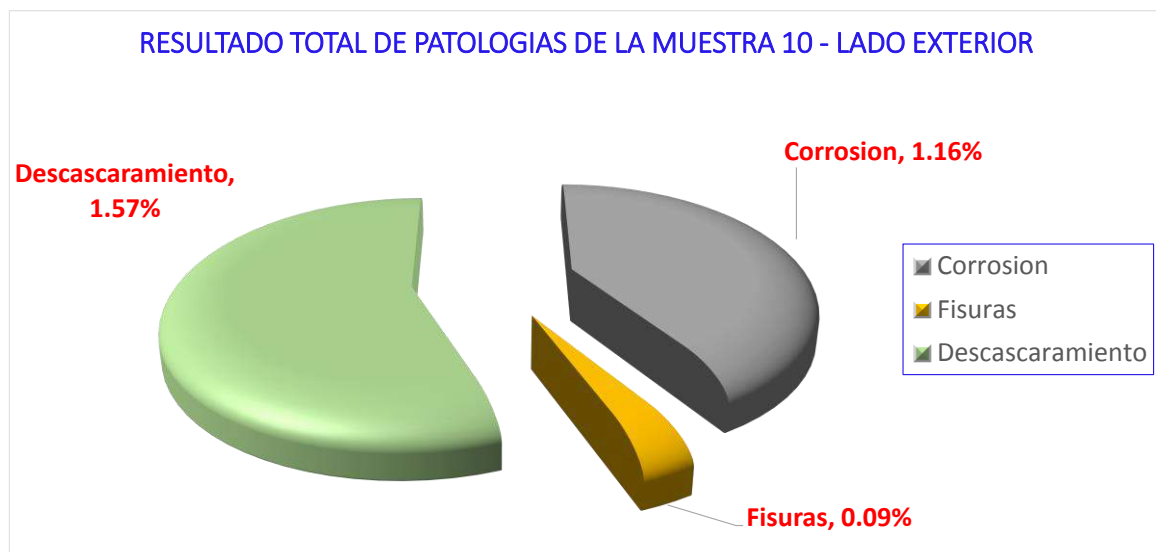
Las patologías determinadas en la muestra 10 - lado exterior, con mayor presencia son: descascaramiento con 1.57%, corrosión con 1.16% y fisuras con 0.09%

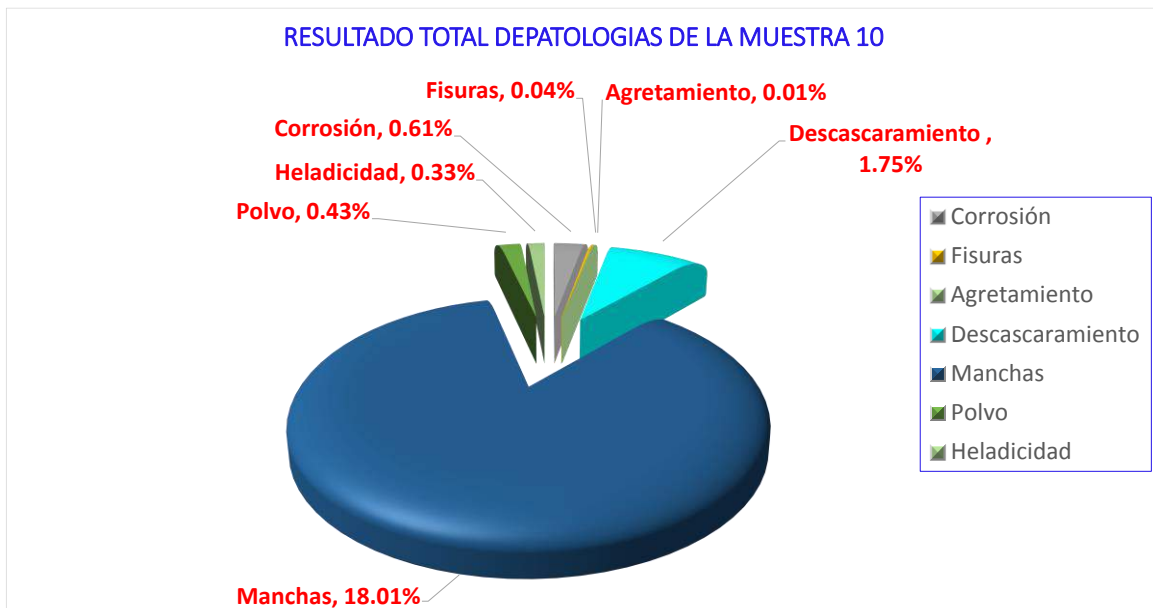
Las patologías determinadas en la muestra 10 con mayor presencia son: manchas con 18.01%, seguido de descascaramiento con 1.75%, corrosión con 0.61% y otros.

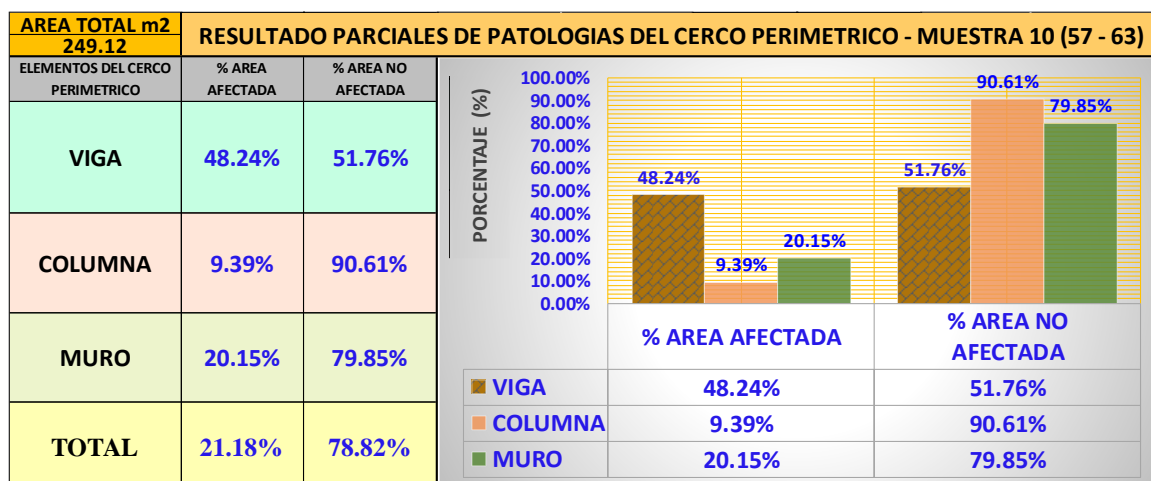
La muestra 10: Tramo 57 – 63 total: compuesto de 05 sub tramos en cada lado, tiene una longitud de 41.67m y un área de ambos lados de 249.12m<sup>2</sup>, porcentaje total de área afectada de 21.18% y con un nivel de severidad moderado y leve.

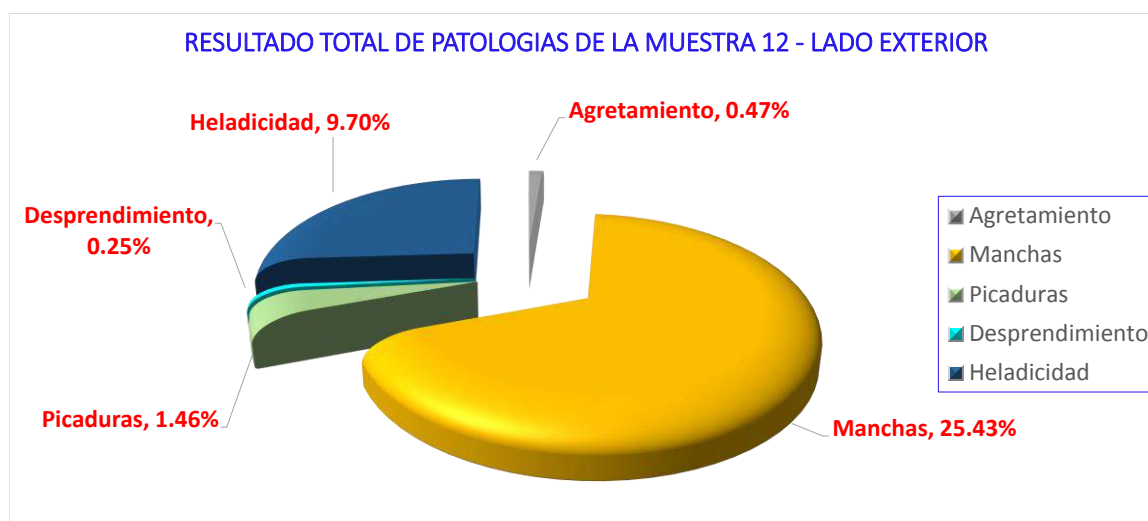
Las patologías determinadas en la muestra 12 - lado exterior, con mayor presencia son: manchas con 25.43%, heladicidad con 9.70%, picaduras con 1.46% y otros.

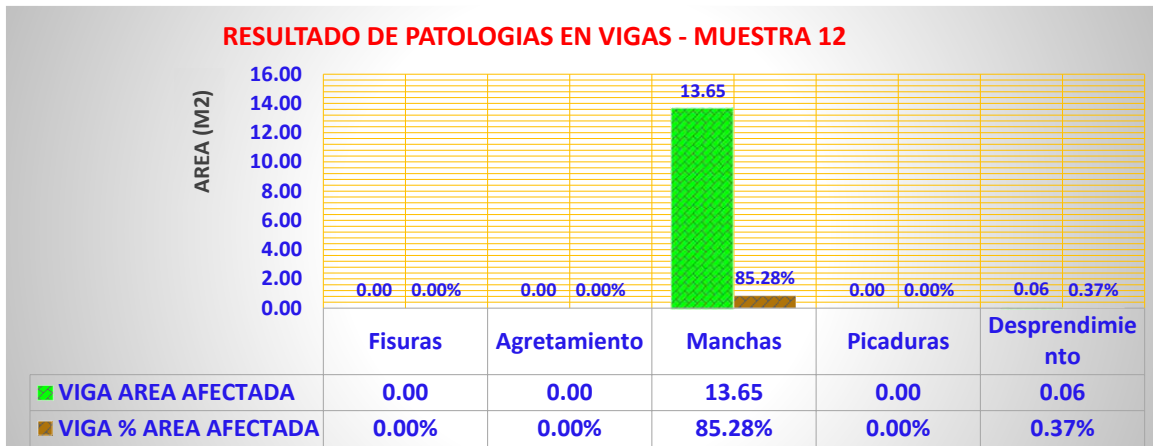
Las patologías totales determinadas en vigas de la muestra 12 es de 85.65% siendo con mayor presencia las manchas con 85.28% y desprendimiento con 0.37%

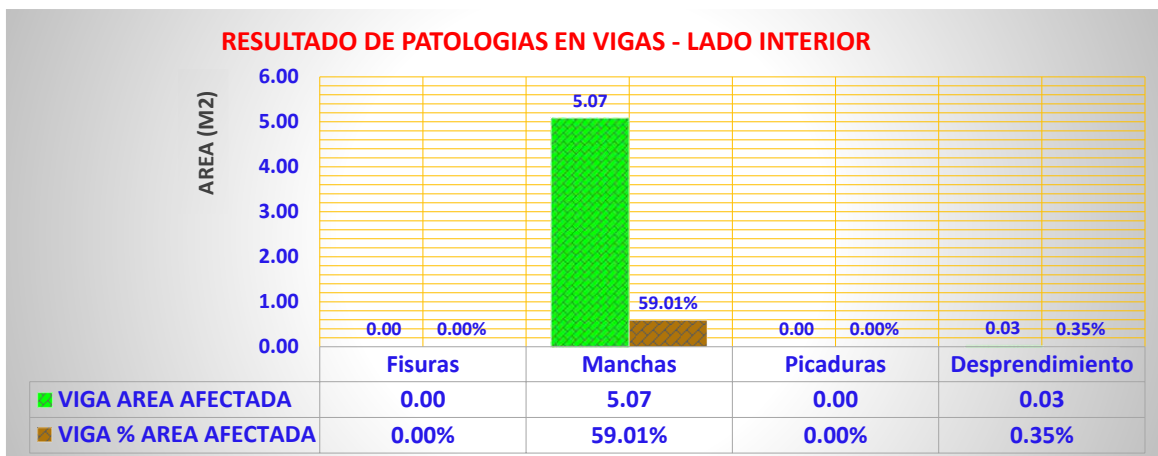
La Muestra 13 en el lado interior, resultó con una frecuencia de patologías en Vigas de 59.36%, siendo los tipos de patologías más frecuentes, manchas con 59.01% y desprendimiento con 0.35%.

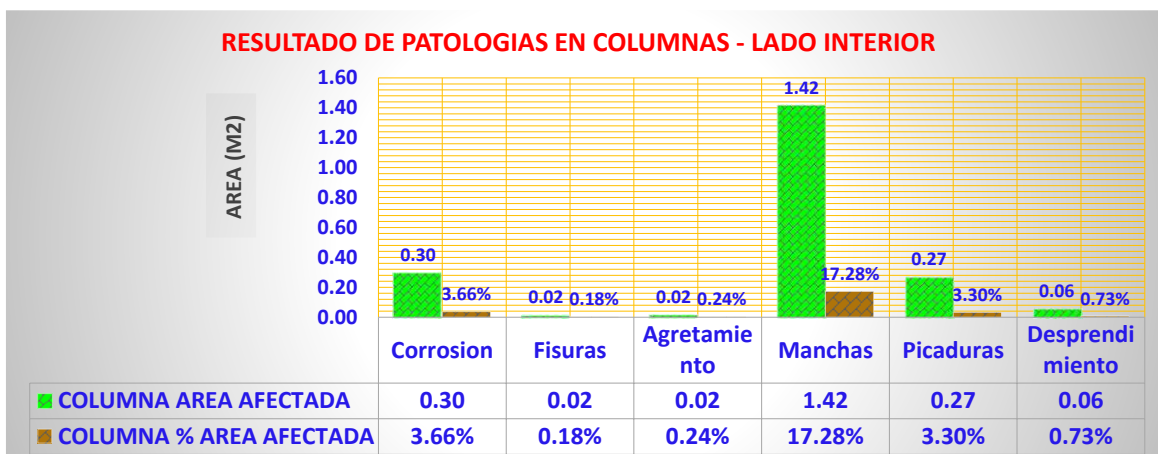
La Muestra 13 en el lado interior, resultó con una frecuencia de patologías en Columnas de 25.40%, siendo los tipos de patologías más frecuentes, las manchas con 17.28%, corrosion con 3.66%, picaduras con 3.30%, desprendimiento con 0.73% y otros.

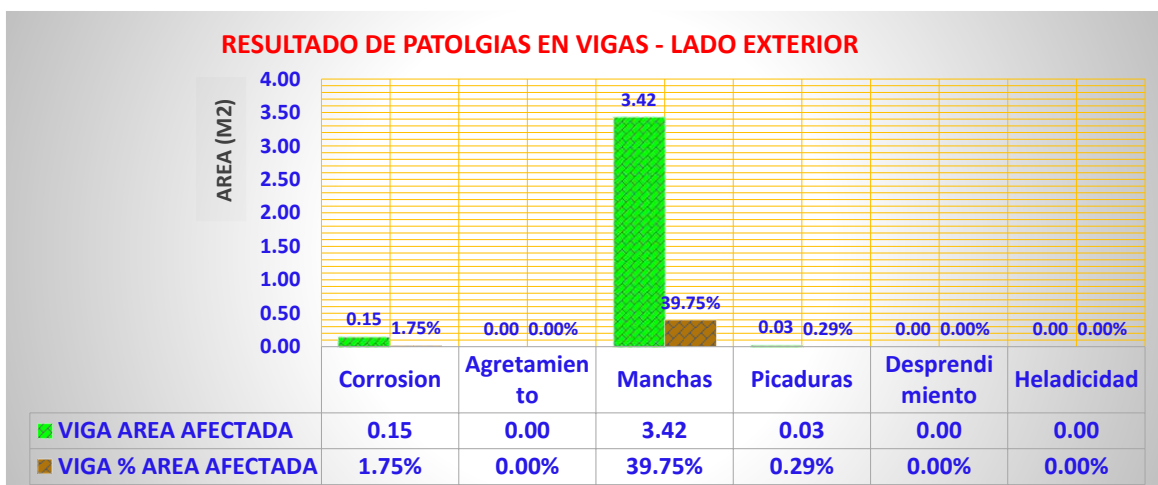
La Muestra 13 en el lado exterior, resultó con una frecuencia de patologías en vigas de 41.78%, siendo los tipos de patologías más frecuentes, las manchas con 39.75% y corrosion con 1.75%.

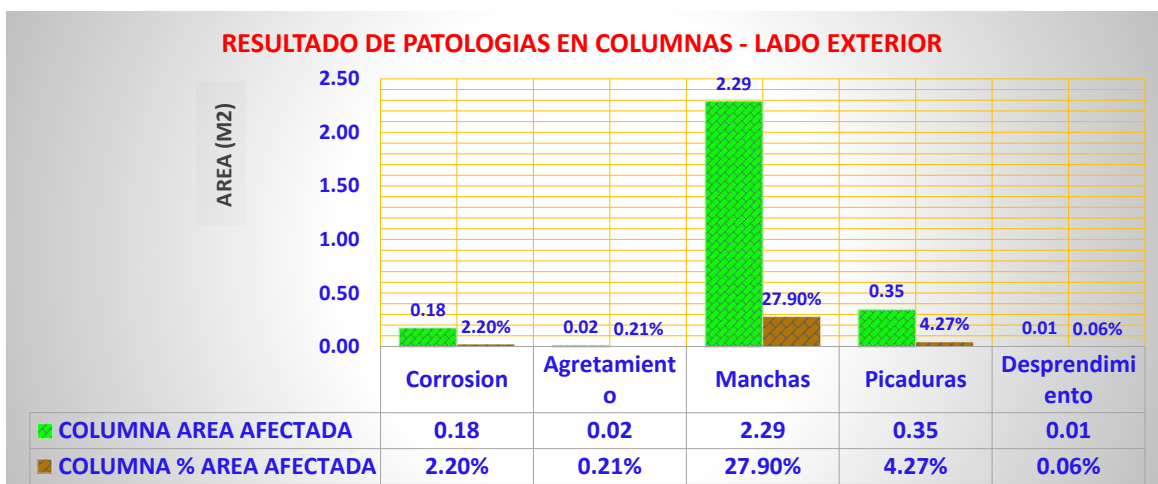
La Muestra 13 en el lado exterior, resultó con una frecuencia de patologías en columnas de 34.64%, siendo los tipos de patologías más frecuentes, manchas con 27.90%, picaduras con 4.27%, corrosión con 2.20% y otros.

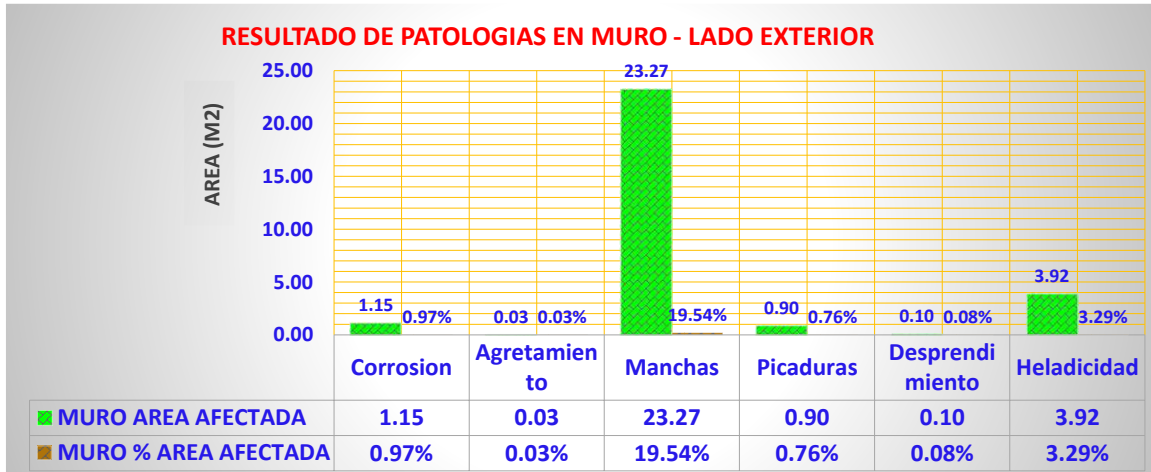
La Muestra 13 en el lado exterior, resultó con una frecuencia de patologías en Muro de 24.66%, siendo los tipos de patologías más frecuentes, manchas con 19.54%, heladicidad con 3.29%, corrosión con 0.97% y picaduras con 0.76% y otros.

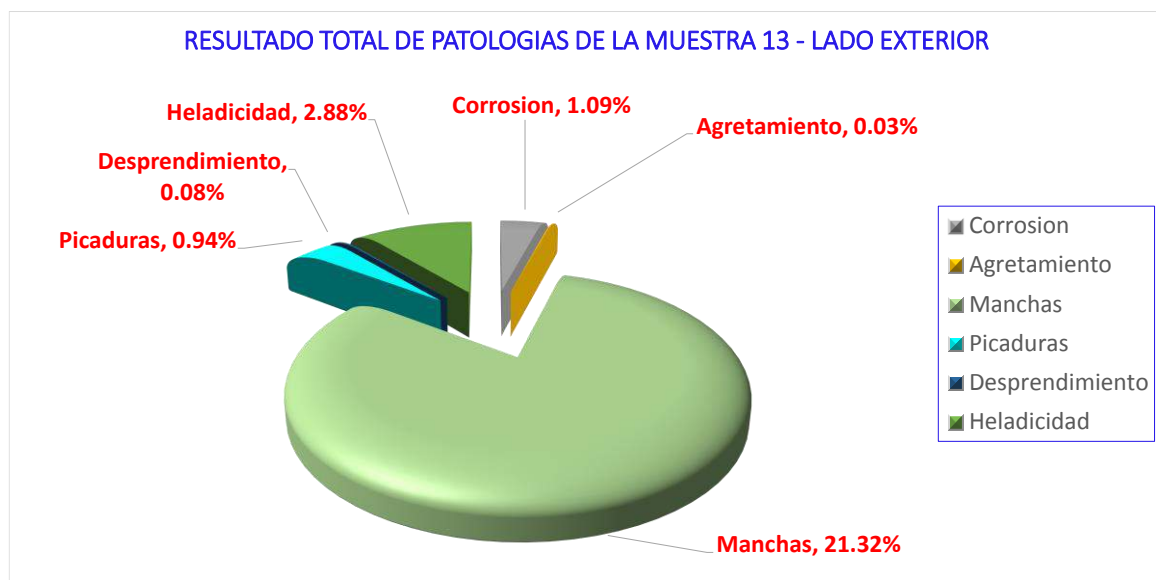
Las patologías determinadas en la muestra 13 - lado exterior, con mayor presencia son: manchas con 21.32%, heladicidad con 2.88%, corrosión con 1.09% y otros.

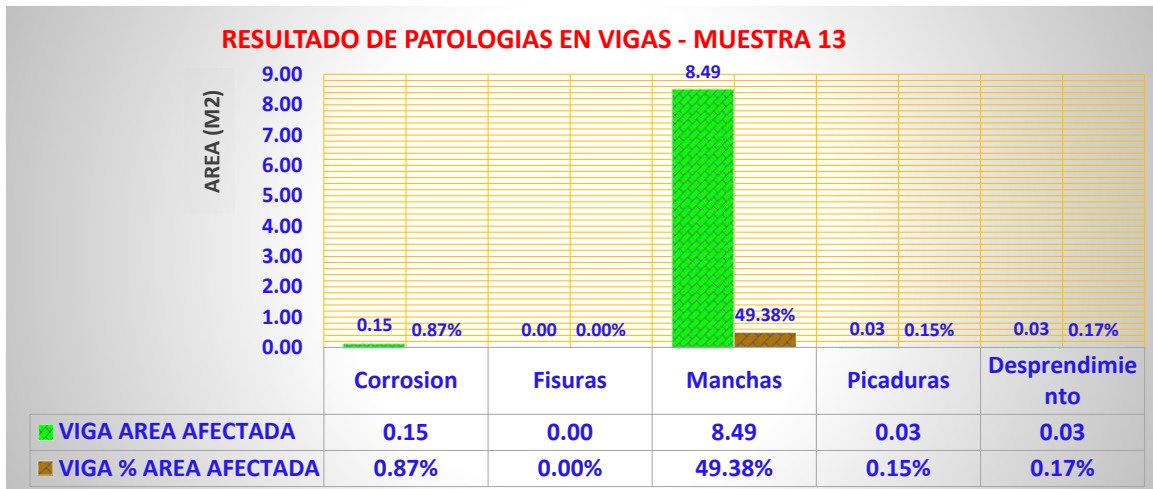
Las patologías totales determinadas en vigas de la muestra 13 es de 50.57% siendo con mayor presencia las manchas con 49.38%, corrosion con 0.87%, desprendimiento con 0.17% y picaduras con 0.15%

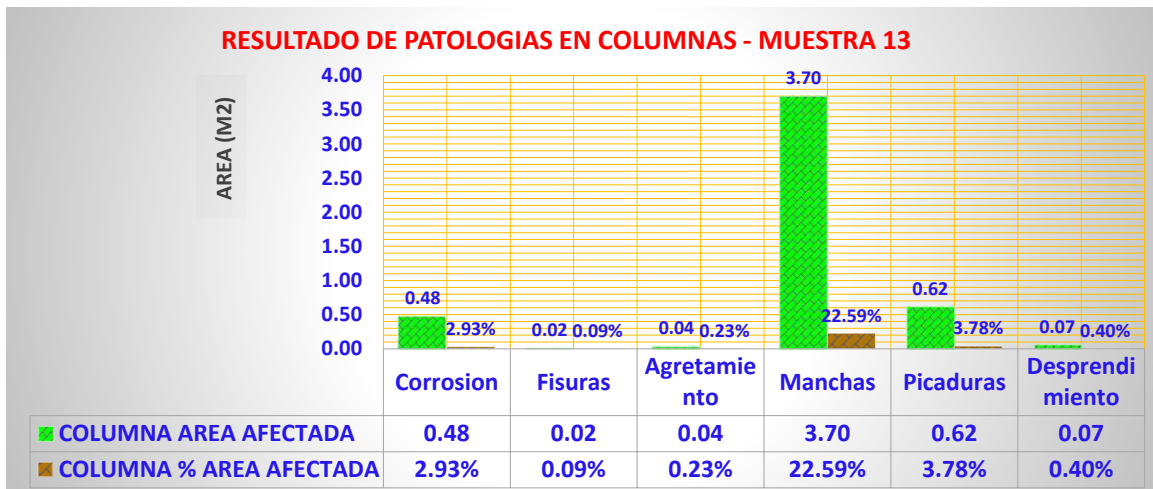
Las patologías totales determinadas en columnas de la muestra 13 es de 30.02% siendo con mayor presencia las manchas con 22.59%, picaduras con 3.78%, corrosion con 2.93%, desprendimiento con 0.40% y otros.

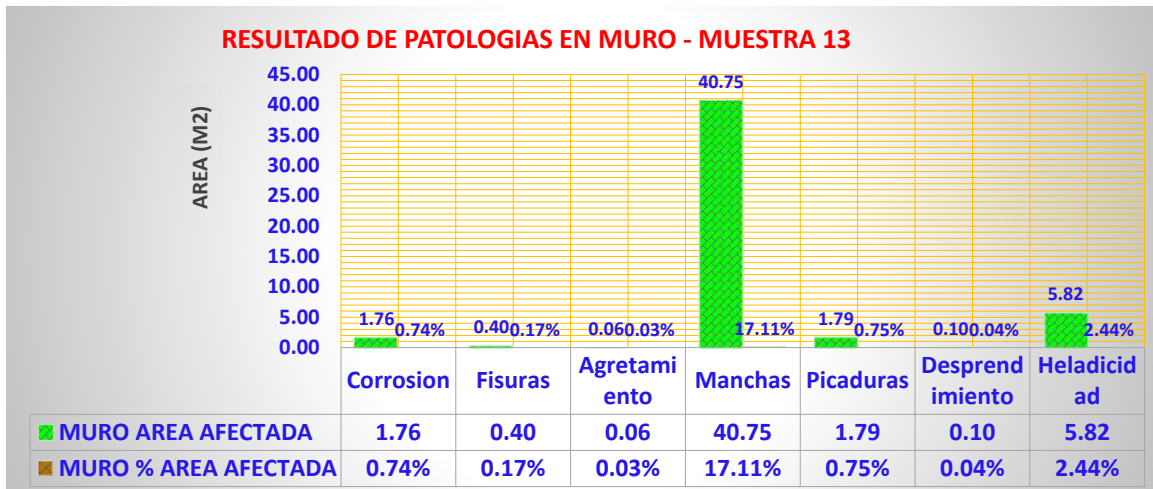
Las patologías totales determinadas en muro de la muestra 13 es de 21.28% siendo con mayor presencia las manchas con 17.11%, y seguido de heladicidad con 2.44%, picaduras con 0.75% y otros.

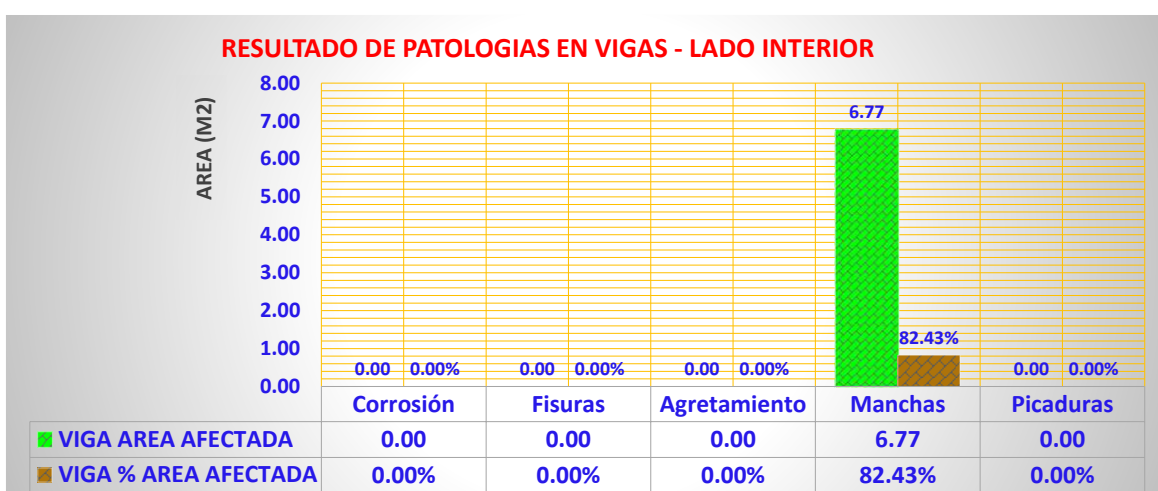
La Muestra 15 en el lado interior, resultó con una frecuencia de patologías en Vigas de 82.43%, siendo el tipo de patología más frecuente, manchas con 82.43%.

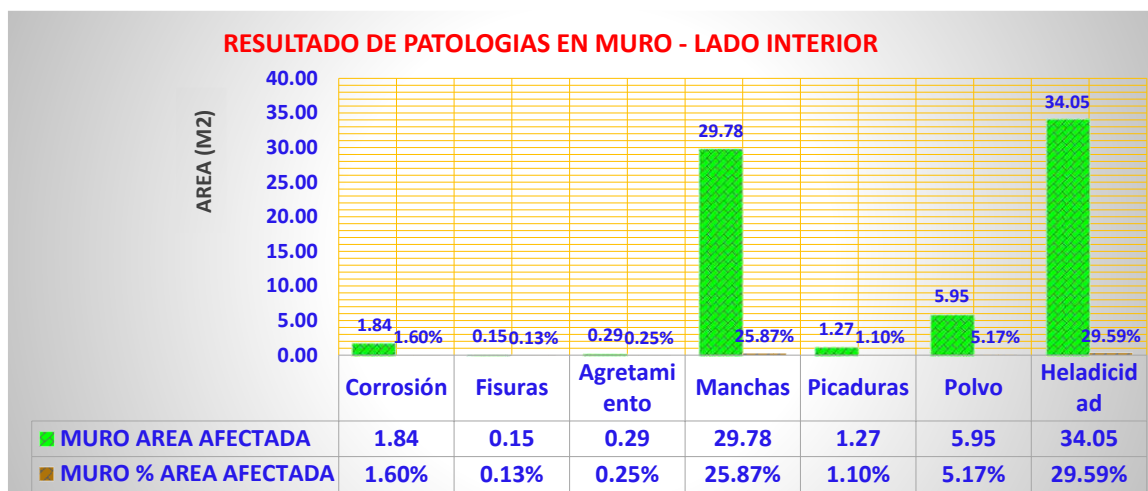
La Muestra 15 en el lado interior, resultó con una frecuencia de patologías en Muro de 63.71%, siendo los tipos de patologías más frecuente, heladicidad 29.59%, manchas con 25.87%, polvo con 5.17%, corrosión con 1.60% y otros.
