UNIVERSIDAD CATÓLICA LOS ÁNGELES
CHIMBOTE

DETERMINACIÓN Y EVALUACIÓN DE LAS
PATOLOGÍAS DE LAS ESTRUCTURAS DE
ALBAÑILERÍA CONFINADA DEL CERCO PERIMÉTRICO
DEL MINI COLISEO DEPORTIVO ANDRÉS AVELINO
CÁCERES, DE LA URBANIZACION IGNACIO MERINO,
DISTRITO PIURA, PROVINCIA PIURA, REGIÓN PIURA,
MARZO - 2017

TESIS PARA OBTENER EL TÍTULO PROFESIONAL DE:
INGENIERO CIVIL

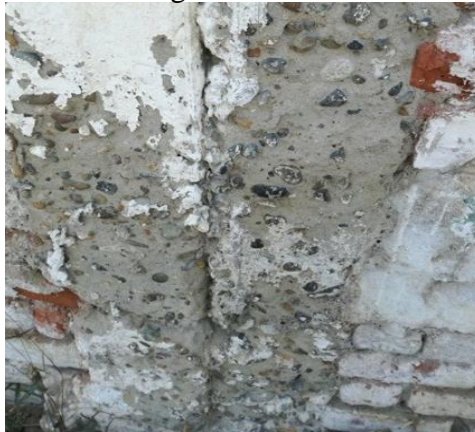
Gráfico 10: Patología en el concreto armado de columna.

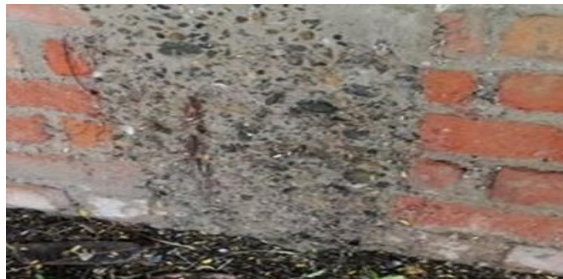
Gráfico 13: Erosión en columnas confinada.

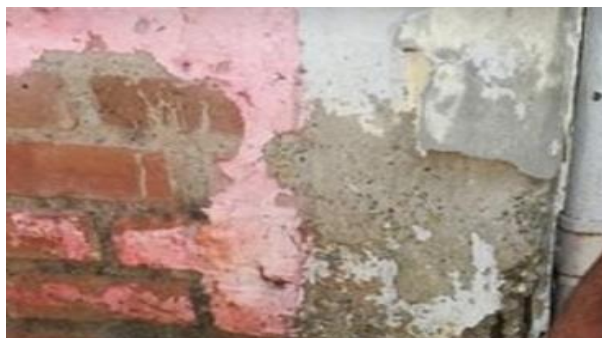
Gráfico 15: desprendimiento en fachada de muro de albañilería.

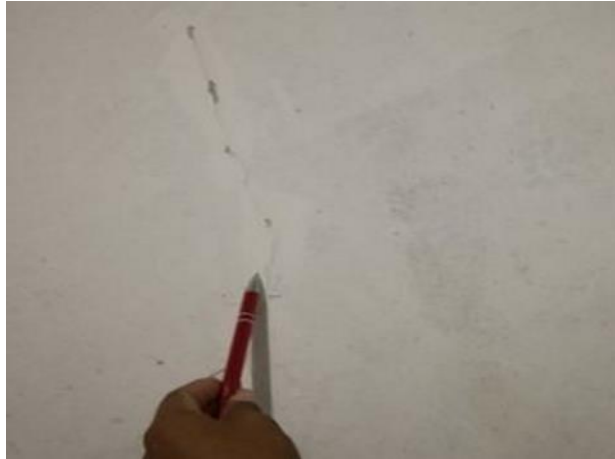
Gráfico 16: fisura en el tarrajeo.

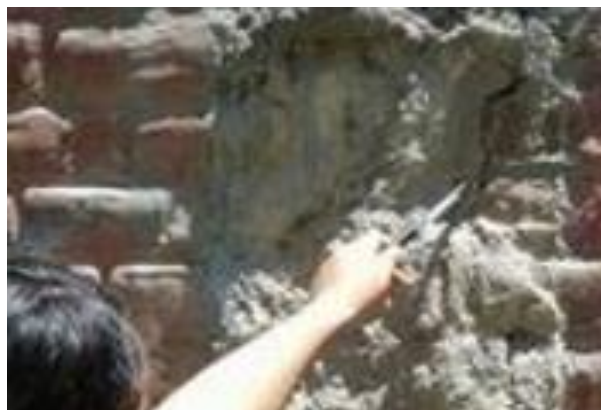
Gráfico 17: Grieta afectando la columna.

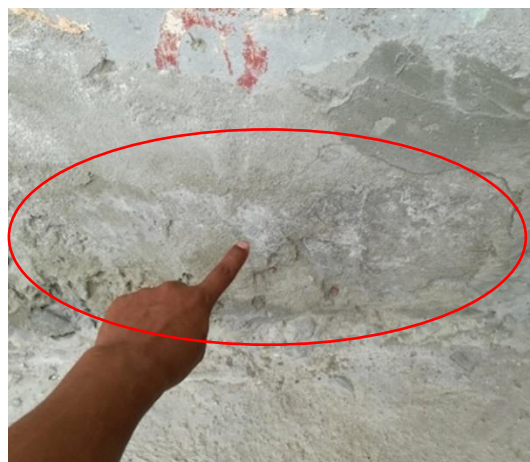
Gráfico 18: Eflorescencia en el tarrajeo del muro de albañilería.

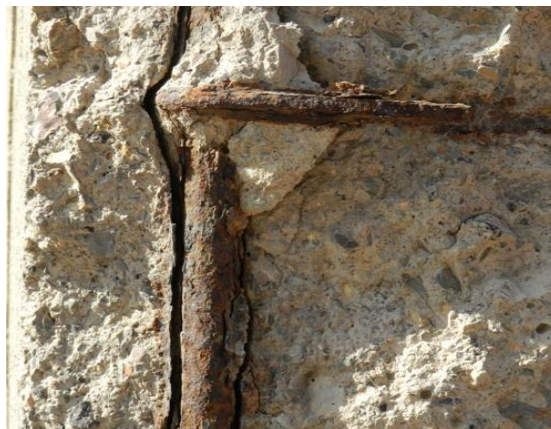
Gráfico 19: oxidación y corrosión en el acero de la columna.

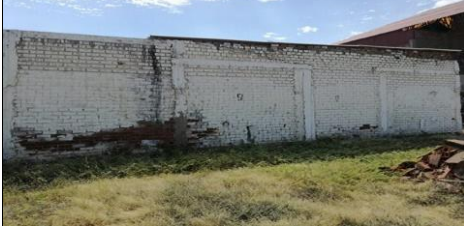
Análisis de patologías identificadas por elemento										
Elementos			Columna		Sobrecimiento		Muro		Viga	
			Área:	5.40 m2	Área:	2.40 m2	Área:	38.40 m2	Área	2.40 m2
Lesión	Símbolo	Patología	Área con patología (m2)	% Área con patología	Área con patología (m2)	% Área con patología	Área con patología (m2)	% Área con patología	Área con patología (m2)	% Área con patología
Físicas	1	Humedad	0.00	0.00%	0.00	0.00%	0.00	0.00%	0.00	0.00%
	2	Erosión	0.93	17.22%	2.40	100.00%	5.37	13.98%	0.00	0.00%
	3	Suciedad	0.00	0.00%	0.00	0.00%	2.44	6.35%	0.00	0.00%
Mecánicas	4	Grietas	0.00	0.00%	0.00	0.00%	0.00	0.00%	0.00	0.00%
	5	Fisuras	0.19	3.52%	0.00	0.00%	0.00	0.00%	0.30	12.50%
	6	Desprendimiento	0.00	0.00%	0.00	0.00%	0.00	0.00%	0.00	0.00%
Químicas	7	Eflorescencia	0.00	0.00%	0.00	0.00%	0.00	0.00%	0.00	0.00%
	8	Oxidación y Corrosión	0.00	0.00%	0.00	0.00%	0.00	0.00%	0.00	0.00%
Total			1.12	20.74%	2.40	100.00%	7.81	20.34%	0.30	12.50%

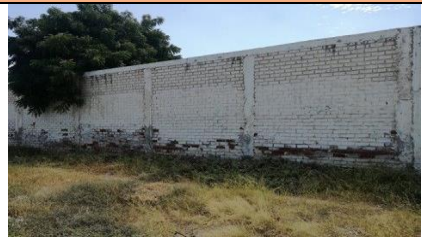
Análisis de patologías identificadas por elemento										
Elementos			Columna		Sobrecimiento		Muro		Viga	
			Área:	5.40 m2	Área:	2.40 m2	Área:	38.40 m2	Área:	2.40 m2
Lesión	Símbolo	Patología	Área con patología (m2)	% Área con patología	Área con patología (m2)	% Área con patología	Área con patología (m2)	% Área con patología	Área con patología (m2)	% Área con patología
Físicas	1	Humedad	0.32	5.93%	0.00	0.00%	0.00	0.00%	0.00	0.00%
	2	Erosión	1.77	32.78%	2.40	100.00%	11.89	30.96%	0.00	0.00%
	3	Suciedad	0.00	0.00%	0.00	0.00%	0.00	0.00%	0.00	0.00%
Mecánicas	4	Grietas	0.00	0.00%	0.00	0.00%	0.00	0.00%	0.00	0.00%
	5	Fisuras	0.00	0.00%	0.00	0.00%	0.00	0.00%	0.00	0.00%
	6	Desprendimiento	0.00	0.00%	0.00	0.00%	0.00	0.00%	0.00	0.00%
Químicas	7	Eflorescencia	0.00	0.00%	0.00	0.00%	0.00	0.00%	0.00	0.00%
	8	Oxidación y Corrosión	0.00	0.00%	0.00	0.00%	0.00	0.00%	0.00	0.00%
Total			2.09	38.70%	2.40	100.00%	11.89	30.96%	0.00	0.00%

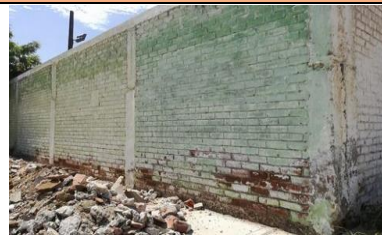
Análisis de patologías identificadas por elemento										
Elementos			Columna		Sobrecimiento		Muro		Viga	
			Área:	2.88 m2	Área:	1.80 m2	Área:	21.60 m2	Área:	1.80 m2
Tipos de patología			Área con patología (m2)	% Área con patología	Área con patología (m2)	% Área con patología	Área con patología (m2)	% Área con patología	Área con patología (m2)	% Área con patología
Lesión	Símbolo	Patología								
Físicas	1	Humedad	0.18	6.25%	0.00	0.00%	1.80	8.33%	0.00	0.00%
	2	Erosión	0.66	22.92%	1.80	100.00%	2.37	10.97%	0.00	0.00%
	3	Suciedad	0.00	0.00%	0.00	0.00%	0.00	0.00%	0.00	0.00%
Mecánicas	4	Grietas	0.00	0.00%	0.00	0.00%	0.00	0.00%	0.00	0.00%
	5	Fisuras	0.18	6.25%	0.00	0.00%	0.09	0.42%	0.00	0.00%
	6	Desprendimiento	0.00	0.00%	0.00	0.00%	0.00	0.00%	0.00	0.00%
Químicas	7	Eflorescencia	0.00	0.00%	0.00	0.00%	0.00	0.00%	0.00	0.00%
	8	Oxidación y Corrosión	0.00	0.00%	0.00	0.00%	0.00	0.00%	0.00	0.00%

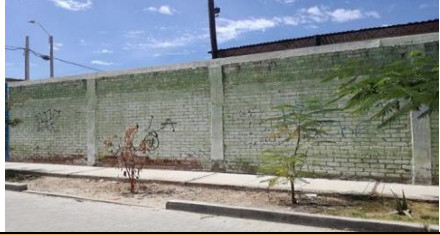
Análisis de patologías identificadas por elemento										
Elementos			Columna		Sobrecimiento		Muro		Viga	
			Área:	2.88 m2	Área:	1.80 m2	Área:	21.60 m2	Área:	1.80 m2
Lesión	Símbolo	Patología	Área con patología (m2)	% Área con patología	Área con patología (m2)	% Área con patología	Área con patología (m2)	% Área con patología	Área con patología (m2)	% Área con patología
Físicas	1	Humedad	0.29	10.07%	0.00	0.00%	4.79	22.18%	0.00	0.00%
	2	Erosión	0.36	12.50%	1.80	100.00%	1.15	5.32%	0.00	0.00%
	3	Suciedad	0.00	0.00%	0.00	0.00%	0.00	0.00%	0.00	0.00%
Mecánicas	4	Grietas	0.00	0.00%	0.00	0.00%	0.00	0.00%	0.00	0.00%
	5	Fisuras	0.06	2.08%	0.00	0.00%	0.00	0.00%	0.00	0.00%
Químicas	6	Desprendimiento	0.00	0.00%	0.00	0.00%	0.00	0.00%	0.00	0.00%
	7	Eflorescencia	0.00	0.00%	0.00	0.00%	0.00	0.00%	0.00	0.00%
	8	Oxidación y Corrosión	0.00	0.00%	0.00	0.00%	0.00	0.00%	0.00	0.00%
Total			0.71	24.65%	1.80	100.00%	5.94	27.50%	0.00	0.00%

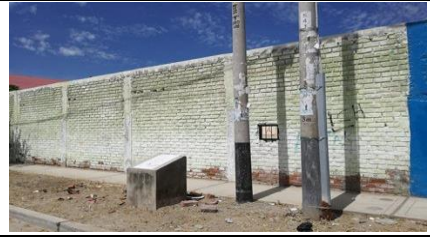
Análisis de patologías identificadas por elemento										
Elementos			Columna		Sobrecimiento		Muro		Viga	
			Área:	5.40 m ²	Área:	2.40 m ²	Área:	40.80 m ²	Área	2.40 m ²
Lesión	Símbolo	Patología	Área con patología (m ²)	% Área con patología	Área con patología (m ²)	% Área con patología	Área con patología (m ²)	% Área con patología	Área con patología (m ²)	% Área con patología
Físicas	1	Humedad	1.23	22.78%	0.00	0.00%	7.44	18.24%	2.40	100.00%
	2	Erosión	0.57	10.56%	2.40	100.00%	2.97	7.28%	0.00	0.00%
	3	Suciedad	0.00	0.00%	0.00	0.00%	0.00	0.00%	0.00	0.00%
Mecánicas	4	Grietas	0.00	0.00%	0.00	0.00%	0.00	0.00%	0.00	0.00%
	5	Fisuras	0.06	1.11%	0.00	0.00%	0.34	0.83%	0.00	0.00%
	6	Desprendimiento	0.00	0.00%	0.00	0.00%	0.00	0.00%	0.00	0.00%
Químicas	7	Eflorescencia	0.00	0.00%	0.00	0.00%	0.00	0.00%	0.00	0.00%
	8	Oxidación y Corrosión	0.00	0.00%	0.00	0.00%	0.00	0.00%	0.00	0.00%
Total			1.86	34.44%	2.40	100.00%	10.75	26.35%	2.40	100.00%

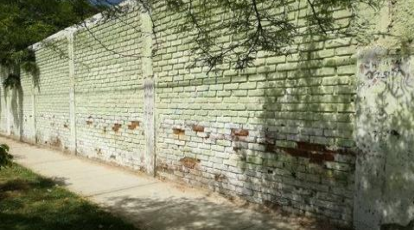
Análisis de patologías identificadas por elemento											
Elementos			Columna		Sobrecimiento		Muro		Viga		
Tipos de patología			Área con patología (m ²)	% Área con patología	Área con patología (m ²)	% Área con patología	Área con patología (m ²)	% Área con patología	Área con patología (m ²)	% Área con patología	
Lesión	Símbolo	Patología									
Físicas	1	Humedad	0.00	0.00%	0.00	0.00%	0.00	0.00%	0.00	0.00%	
	2	Erosión	0.35	6.48%	2.40	100.00%	2.97	7.28%	0.00	0.00%	
	3	Suciedad	0.00	0.00%	0.00	0.00%	0.00	0.00%	0.00	0.00%	
Mecánicas	4	Grietas	0.00	0.00%	0.00	0.00%	0.00	0.00%	0.00	0.00%	
	5	Fisuras	0.32	5.93%	0.00	0.00%	0.67	1.64%	0.00	0.00%	
Químicas	6	Desprendimiento	0.00	0.00%	0.00	0.00%	0.00	0.00%	0.00	0.00%	
	7	Eflorescencia	0.00	0.00%	0.00	0.00%	0.00	0.00%	0.00	0.00%	
	8	Oxidación y Corrosión	0.00	0.00%	0.00	0.00%	0.00	0.00%	0.00	0.00%	
Total			0.67	12.41%	2.40	100.00%	3.64	8.92%	0.00	0.00%

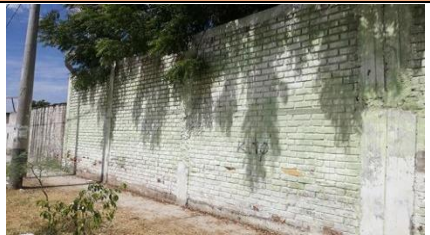
Análisis de patologías identificadas por elemento										
Elementos			Columna		Sobrecimiento		Muro		Viga	
			Área:	4.32 m2	Área:	1.80 m2	Área:	30.60 m2	Área:	1.80 m2
Lesión	Símbolo	Patología	Área con patología (m2)	% Área con patología	Área con patología (m2)	% Área con patología	Área con patología (m2)	% Área con patología	Área con patología (m2)	% Área con patología
Físicas	1	Humedad	0.00	0.00%	0.00	0.00%	0.00	0.00%	0.00	0.00%
	2	Erosión	0.73	16.90%	1.80	100.00%	3.87	12.65%	0.00	0.00%
	3	Suciedad	0.52	12.04%	0.00	0.00%	1.89	6.18%	1.80	100.00%
Mecánicas	4	Grietas	0.00	0.00%	0.00	0.00%	0.00	0.00%	0.00	0.00%
	5	Fisuras	0.33	7.64%	0.00	0.00%	0.54	1.76%	0.00	0.00%
	6	Desprendimiento	0.00	0.00%	0.00	0.00%	0.00	0.00%	0.00	0.00%
Químicas	7	Eflorescencia	0.00	0.00%	0.00	0.00%	0.00	0.00%	0.00	0.00%
	8	Oxidación y Corrosión	0.00	0.00%	0.00	0.00%	0.00	0.00%	0.00	0.00%
Total			1.58	36.57%	1.80	100.00%	6.30	20.59%	1.80	100.00%
