UNIVERSIDAD CATÓLICA LOS ÁNGELES
CHIMBOTE

DETERMINACIÓN Y EVALUACIÓN DE LAS PATOLOGÍAS EN
CERCO PERIMETRICO DE ALBAÑILERIA CONFINADA DE LA
INSTITUCIÓN EDUCATIVA N° 14864 MICAELA ZAPATA NÚÑEZ
DEL DISTRITO DE MARCAVELICA, PROVINCIA DE SULLANA,
REGIÓN PIURA, MARZO – 2017.

TESIS PARA OPTAR EL TITULO PROFESIONAL:
INGENIERO CIVIL.

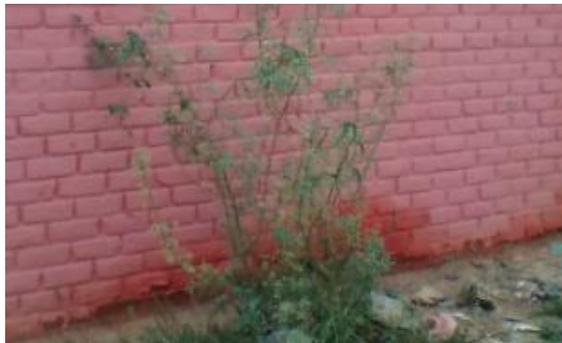
Grafico 09. Erosión de muro.

Son las causadas por la acumulación de suciedad, por acción de la humedad, por la erosión, entre otras.

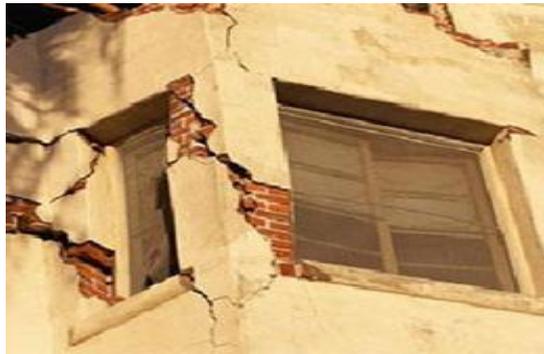
Grafico 11. Fisuras en muros.

Son las originadas por esfuerzos mecánicos y se visualizan en forma de fisuras, grietas, deformaciones, descascamientos, que se visualizan en los diferentes elementos de la Construcción.

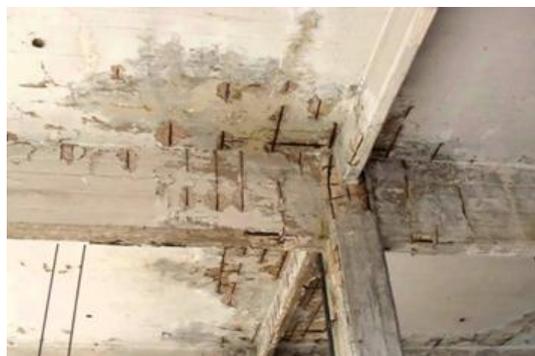
Grafico 12. Corrosión de acero.

Son las que se presentan por procesos químicos en los componentes de los materiales, tales como oxidación, eflorescencias (generación de cristales), organismos vegetales.
