**“DETERMINACIÓN Y EVALUACIÓN DE LAS PATOLOGÍAS EN
ALBAÑILERÍA CONFINADA DEL CERCO PERIMÉTRICO
AVENIDA EGUIGUREN 1049, DISTRITO DE PIURA, PROVINCIA
DE PIURA, REGIÓN PIURA, MARZO 2017”**

TESIS PARA OPTAR EL TITULO DE:

INGENIERO CIVIL

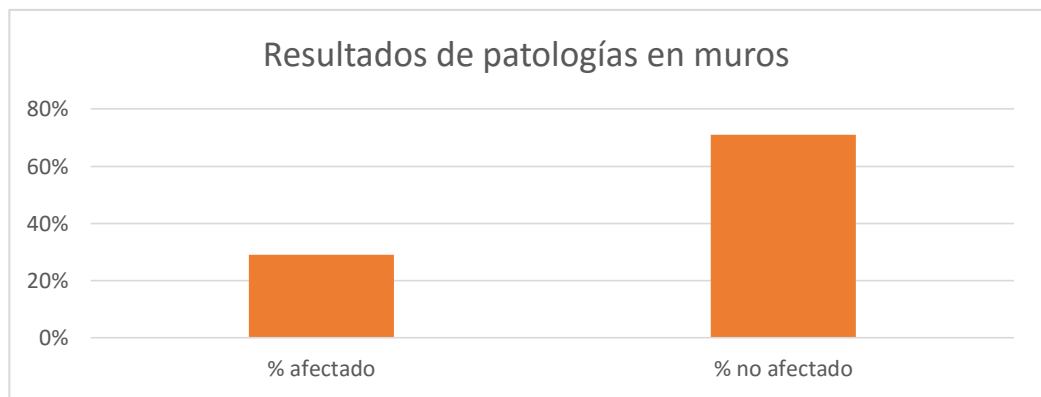
Gráfico 1: Resultados de patologías en muros

Resultados de patologías en muros							
Tramo	Longitud de tramo	# de muros	Área total de vanos	Área total afectada m2	Área sin patologías	Estadísticas de efecto	
						% Área afectada	% Área no afectada
1	150m	20	0	64	166.50	29%	71%

Patologías presentes en muros:
(3) (2) (6) (8) (9)
Nivel de severidad % Área afectada
Leve

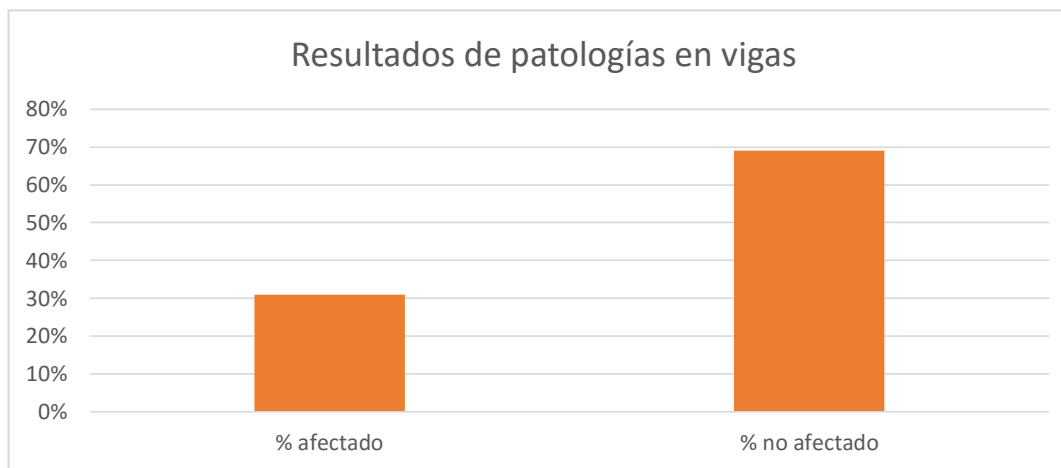
Gráfico 2: Resultados de patologías en vigas

Resultados de patologías en vigas							
Tramo	Longitud de tramo	# de muros	Área total de vanos	Área total afectada m2	Área sin patologías	Estadísticas de efecto	
						% Área afectada	% Área no afectada
1	150m	20	0	4.91	11.09	31%	69%

Patologías presentes en vigas:
(3) (8) (9)
Nivel de severidad % Área afectada
Leve

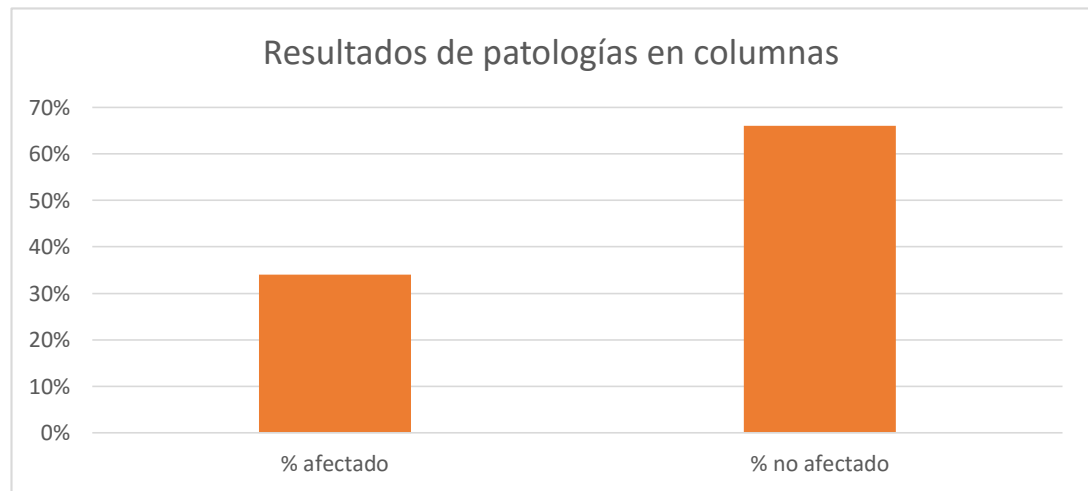
Gráfico 3: Resultados de patologías en columnas

Resultados de patologías en columnas							
Tramo	Longitud de tramo	# de muros	Área total de vanos	Área total afectada m2	Área sin patologías	Estadísticas de efecto	
						% Área afectada	% Área no afectada
1	150m	28	0	5.06	9.84	34%	66%

Patologías presentes en columnas:
(3) (2) (6) (8) (9)
Nivel de severidad % Área afectada
Leve

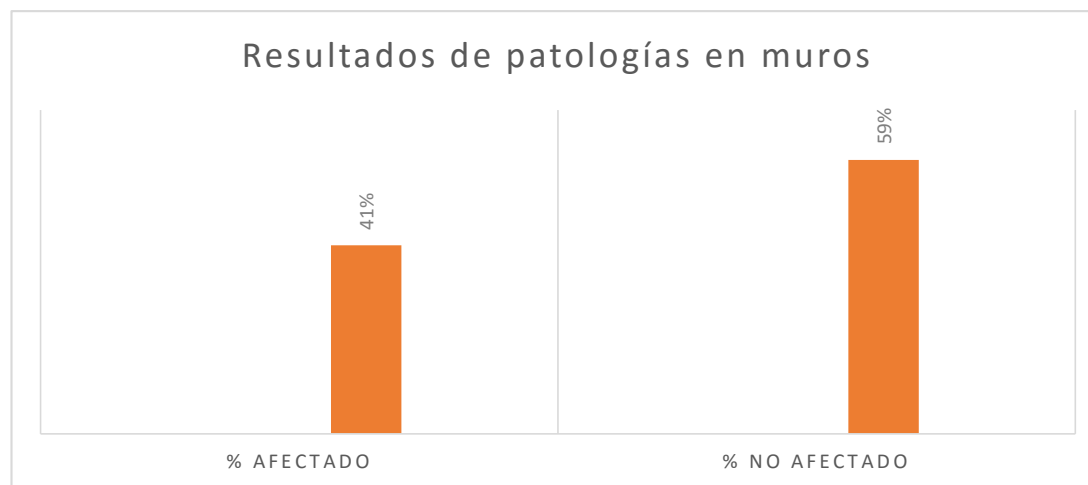
Gráfico 5: Resultados de patologías en muros

Resultados de patologías en muros							
Tramo	Longitud de tramo	# de muros	Área total de vanos	Área total afectada m2	Área sin patologías	Estadísticas de efecto	
						% Área afectada	% Área no afectada
1	98m	18	0	91	125.00	41%	59%

Patologías presentes en muros:
(1)(2)(8)(3)(8)(9)
Nivel de severidad % Área no afectada
Moderado

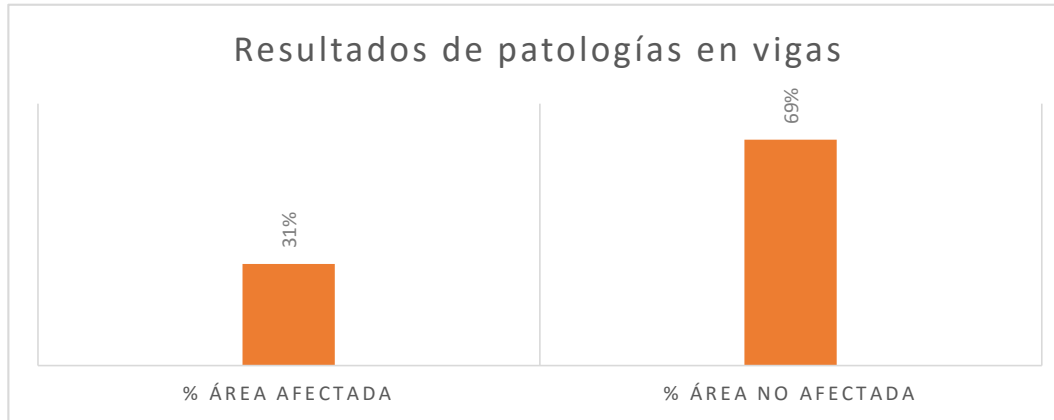
Gráfico 6: Resultados de patologías en vigas

Resultados de patologías en vigas							
Tramo	Longitud de tramo	# de muros	Área total de vanos	Área total afectada m2	Área sin patologías	Estadísticas de efecto	
						% Área afectada	% Área no afectada
1	98m	18	0	4.19	10.01	31%	69%

Patologías presentes en vigas:
(8)(7)
Nivel de severidad % Área no afectada
Leve

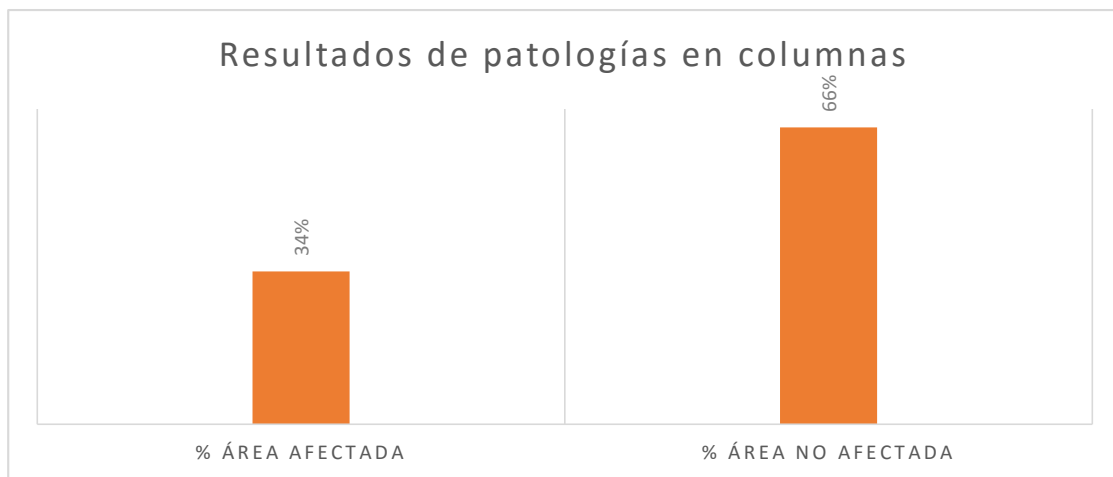
Gráfico 7: Resultados de patologías en columnas

Resultados de patologías en columnas							
Tramo	Longitud de tramo	# de muros	Área total de vanos	Área total afectada m2	Área sin patologías	Estadísticas de efecto	
						% Área afectada	% Área no afectada
1	98m	24	0	4.19	9.21	31%	69%

Patologías presentes en columnas:
(2)(8)(8)
Nivel de severidad % Área no afectada
Moderado

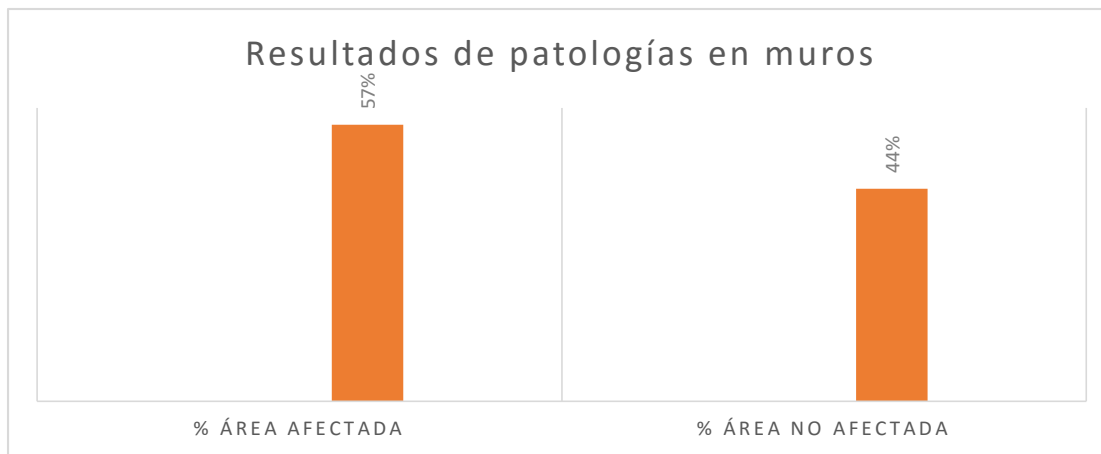
Gráfico 9: Resultados de patologías en muros

Resultados de patologías en muros							
Tramo	Longitud de tramo	# de muros	Área total de vanos	Área total afectada m2	Área sin patologías	Estadísticas de efecto	
						% Área afectada	% Área no afectada
1	98m	18	0	142	98.00	57%	44%

Patologías presentes en muros:
(1)(2)(3)(6)(8)(9)
Nivel de severidad % Área no afectada
Moderado

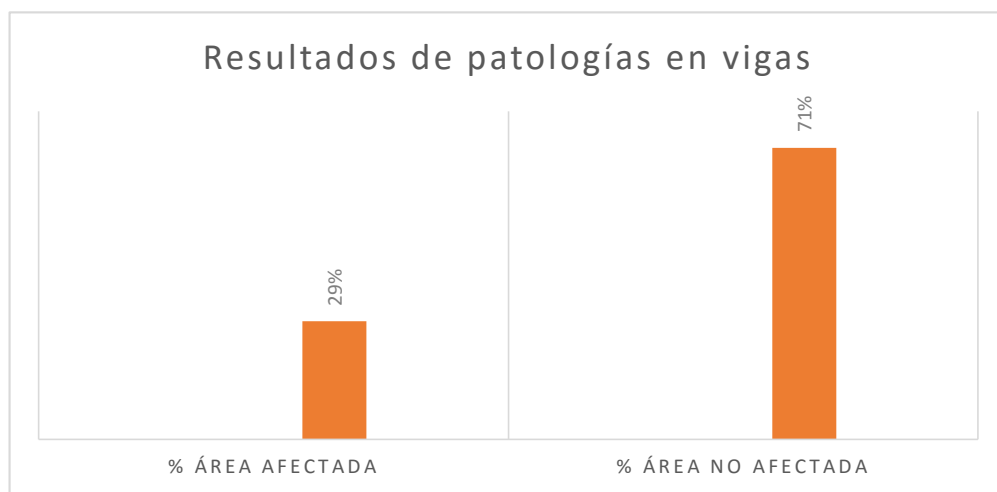
Gráfico 10: Resultados de patologías en vigas

Resultados de patologías en vigas							
Tramo	Longitud de tramo	# de muros	Área total de vanos	Área total afectada m2	Área sin patologías	Estadísticas de efecto	
						% Área afectada	% Área no afectada
1	98m	18	0	4.1	11.70	29%	71%

Patologías presentes en vigas:
(8)(9)
Nivel de severidad % Área no afectada
Leve

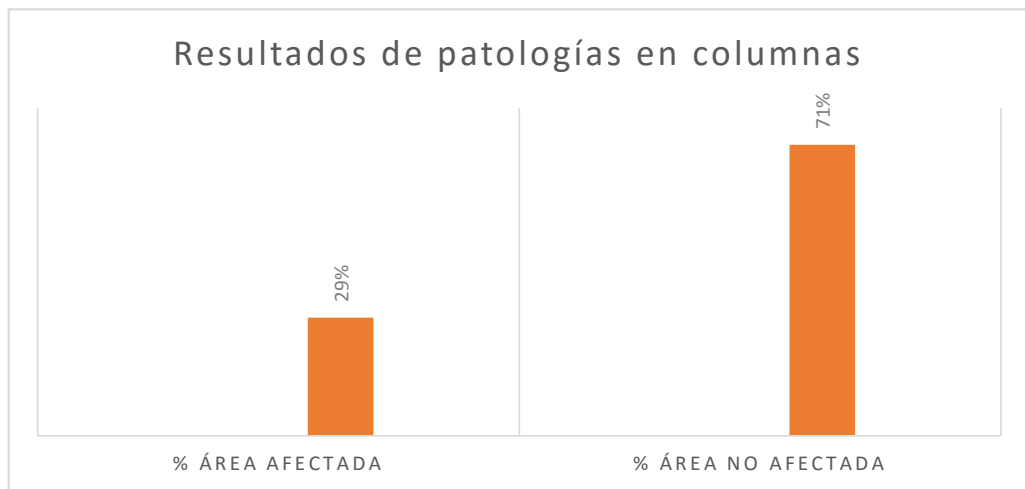
Gráfico 11: Resultados de patologías en columnas

Patologías presentes en columnas:
(2)(8)(9)
Nivel de severidad % Área no afectada
Leve

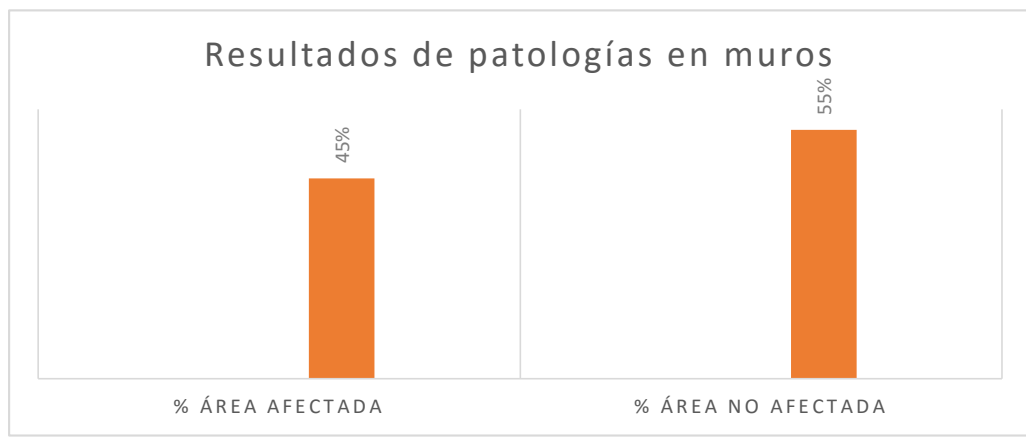
Gráfico 13: Resultados de patologías en muros

Patologías presentes en muros:
(1)(2)(8)(9)(10)(11)
Nivel de severidad % Área no afectada
Severo

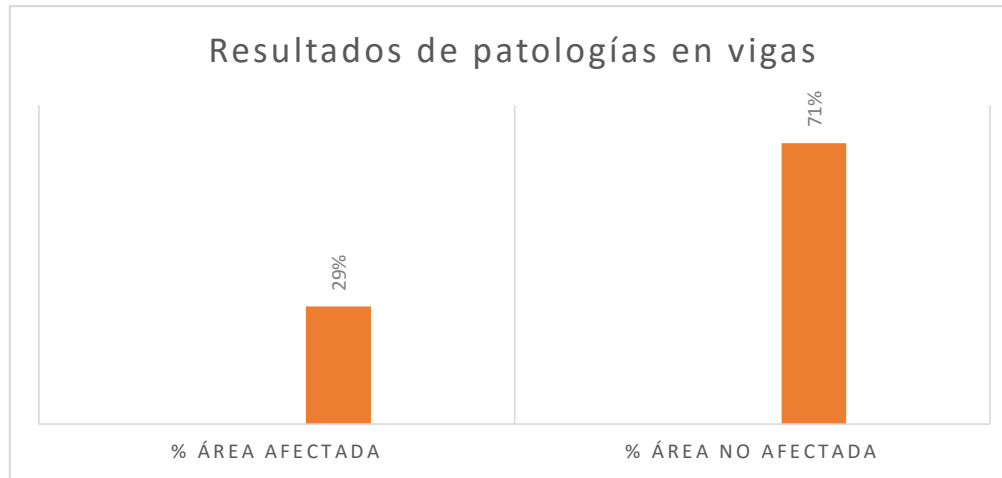
Gráfico 14: Resultados de patologías en vigas

Patologías presentes en vigas:
(8)
Nivel de severidad % Área no afectada
Leve

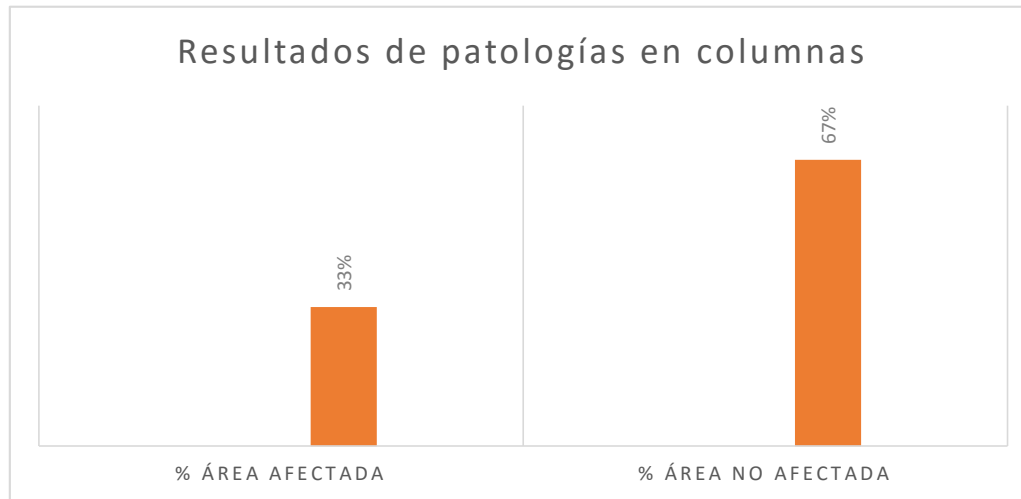
Gráfico 15: Resultado de patologías en columnas

**Patologías presentes en columnas:
(8)
Nivel de severidad % Área no afectada
Leve**

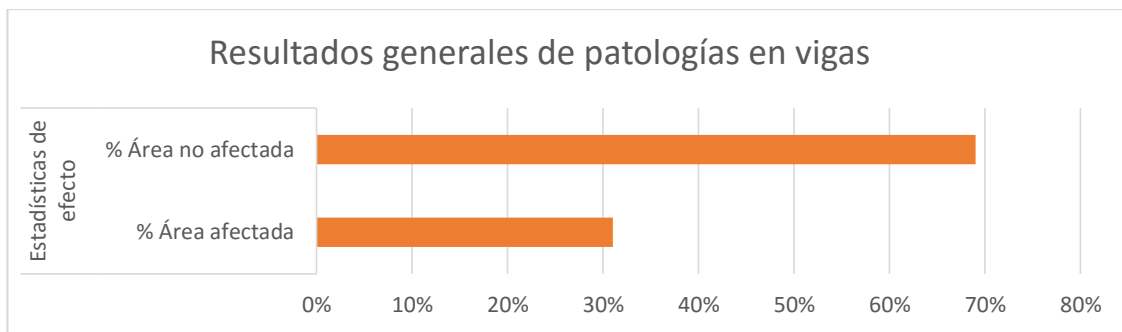
Gráfico 18: Resultados generales de patologías en vigas del tramo 1 al tramo 4

Resultados generales de patologías en vigas							
Tramo	Longitud de tramo	# de muros	Área total de vanos	Área total afectada m2	Área sin patologías	Estadísticas de efecto	
						% Área afectada	% Área no afectada
1 al 4	473m	74	0	19.8	37.10	31%	69%
nivel de severidad leve (1)

- ✓ Las vigas del tramo evaluado se ven afectados con un nivel de severidad leve mayormente por la eflorescencia los depósitos de polvo y en algunos casos la corrosión, se recomienda hacer un respectivo mantenimiento el cual debe comprender un respectivo resane y una limpieza constante.

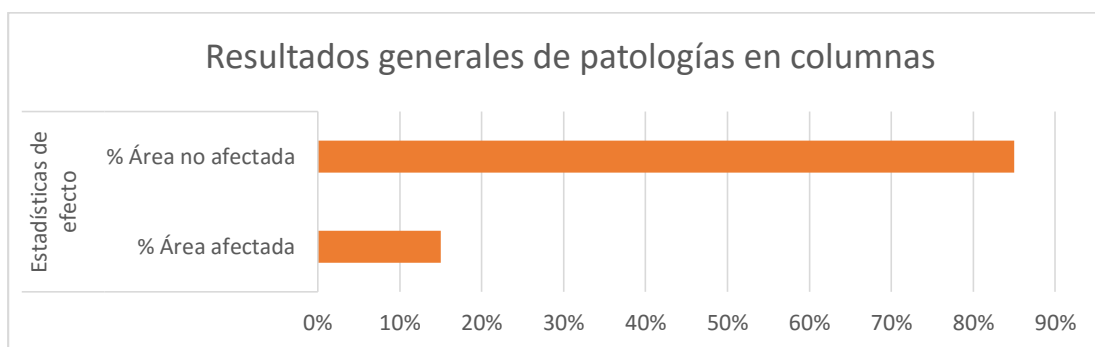
Gráfico 19: Resultados generales de patologías en columnas del tramo 1 al tramo 4

Resultados generales de patologías en columnas							
Tramo	Longitud de tramo	# de muros	Área total de vanos	Área total afectada m2	Área sin patologías	Estadísticas de efecto	
						% Área afectada	% Área no afectada
1 al 4	473m	100	0	17.05	36.55	15%	85%
nivel de severidad leve (1)

- ✓ Las columnas de los tramos se ven levemente afectados con fisuras, corrosión y en algunos casos grietas esto se da solo en algunos elementos especialmente en los cuatro vértices de la edificación y también en la junta de dilatación se recomienda un mantenimiento inmediato en el tramo N° 3 y tramo N° 4, a las columnas afectadas y un respectivo resane para evitar que el acero este expuesto y así poder evitar la expansión de la corrosión.
