UNIVERSIDAD CATÓLICA LOS ÁNGELES
CHIMBOTE

“EVALUACIÓN Y MEJORAMIENTO DE LA
ESTRUCTURA HIDRÁULICA PARA SU INCIDENCIA EN
LA CONDICIÓN HÍDRICA DE LA POBLACIÓN EN EL
CANAL DE RIEGO SUB LATERAL B-24, TRAMO 0+375 A
0+875, EN EL CENTRO POBLADO TANGAY BAJO,
DISTRITO DE NUEVO CHIMBOTE, PROVINCIA DEL
SANTA, REGIÓN ÁNCASH – 2020”

**TESIS PARA OPTAR EL TÍTULO PROFESIONAL DE:
INGENIERO CIVIL**

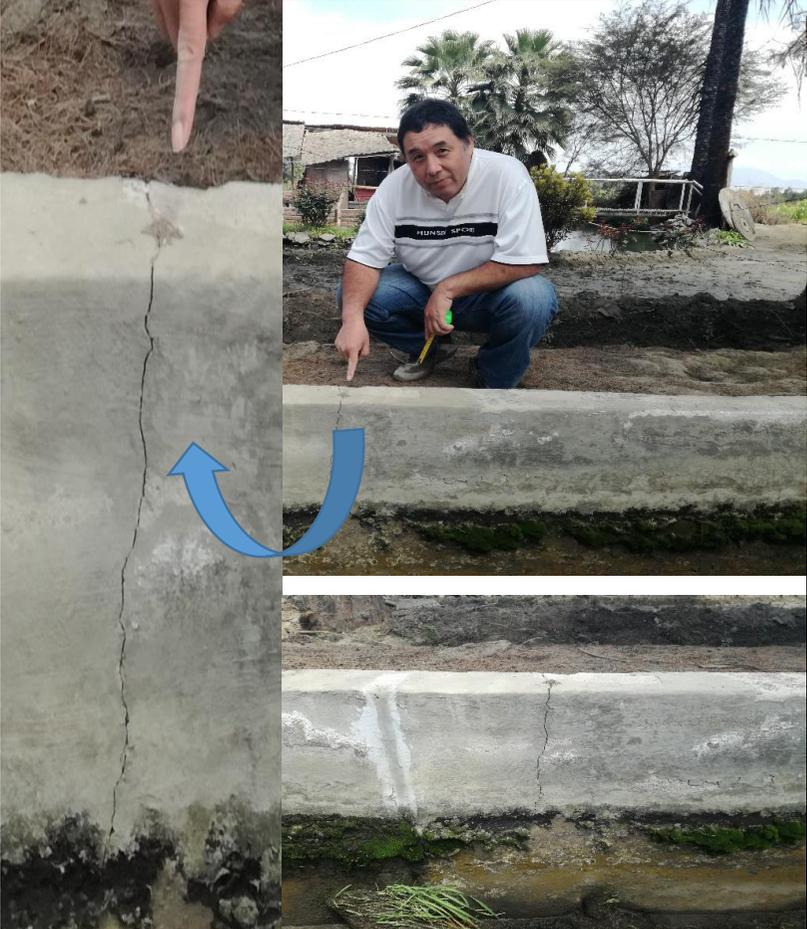
Imagen	Daño por Grietas

<p>Causas:</p> <ul style="list-style-type: none">➤ Separación de la estructura por empuje del terreno.➤ Por fallas constructivas o de diseño.➤ Por esfuerzos debido a cargas aplicadas. <p>Intervención recomendada:</p> <p>En primer lugar, para comenzar la reparación de grietas o roturas en el concreto se debe raspar las áreas dañadas con un cepillo de alambre, sacando los pedazos flojos y dándole a la superficie una textura lo suficientemente porosa y rayada como para asegurar la correcta adhesión del material que se usará para rellenar y soldar el agrietamiento.</p> <p>En el caso de las grietas grandes, se recomienda cortar en ángulo por debajo y hacia los lados de los bordes de la abertura con el fin de ampliar el fondo de la misma con la ayuda de un cincel sin ensanchar el daño en la superficie. Este trabajo ayudará a que el adhesivo utilizado para su relleno se mantenga en su lugar y que la reparación dure más.</p> <p>El siguiente paso consiste en limpiar profundamente las zonas afectadas, con el objeto de eliminar polvo, grasa, piedras sueltas y cualquier otro tipo de suciedad. Para hacer un trabajo más completo y rápido, se puede aprovechar la potente presión de una hidrolavadora y luego dejar secar.</p>

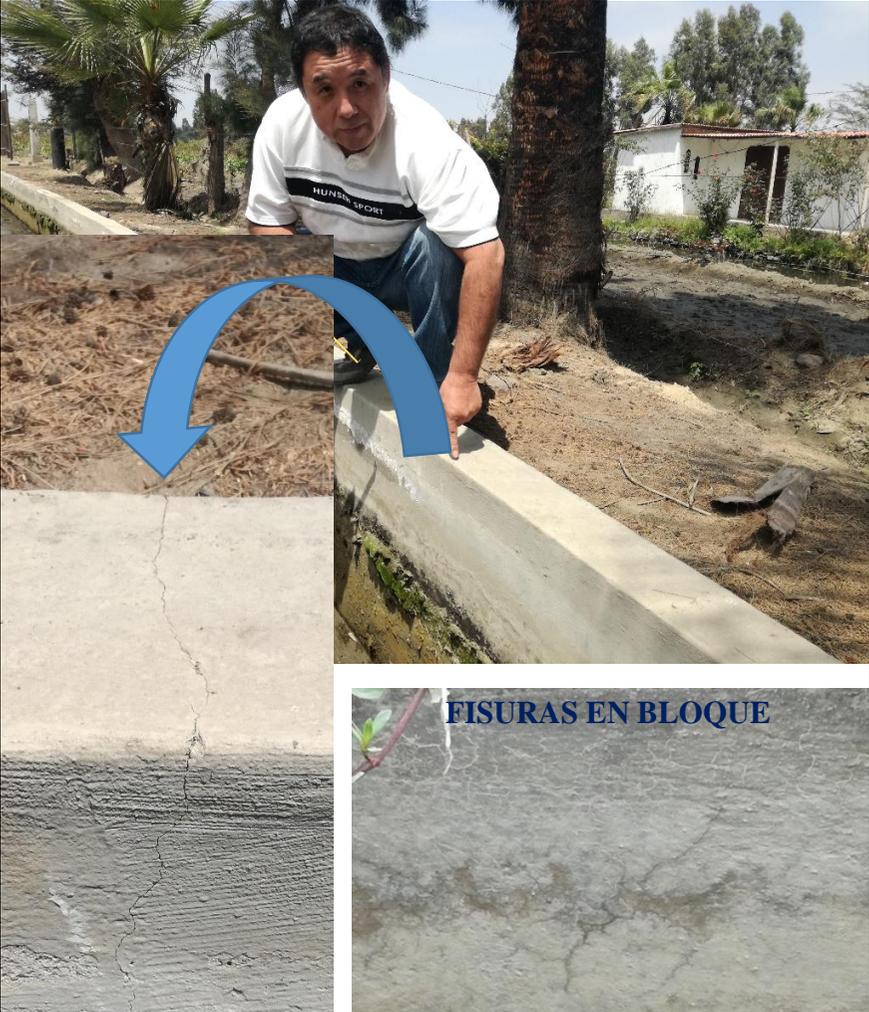
<p>Causas:</p> <ul style="list-style-type: none"> ➤ Fisura de la estructura por materiales inapropiados. ➤ Ataque por cloruros para fisuras en bloque. ➤ Materiales defectuosos o de mala calidad. ➤ Mala supervisión durante la ejecución. ➤ Deficiencia constructiva o de diseño. <p>Intervención recomendada:</p> <p>Se debe tallar la fisura con un cincel de punta fina o clavo para aumentar sus dimensiones en ancho y profundidad y permitir el ingreso del sellante.</p> <p>Luego se procede a saturar de agua la fisura, humedeciéndola y permitir que el sellante tenga una zona de mejor adherencia y no pierda agua.</p> <p>Cuando la fisura es de 1 mm o menos de ancho, se debe tapar con un estuco flexible, el cual es recomendado para fisuras leves.</p> <p>Cuando la fisura es mayor a 1mm. de ancho, se debe tapar con reparadores estructurales flexibles de mayor penetración, los cuales son los recomendados para fisuras más críticas.</p> <p>Luego se procede a instalar una cinta malla (o textil que cumpla su función), la cual se pega a la pared o muro que presenta la fisura tratando de cubrir 5 cm a cada lado de la misma, la cinta se pega al muro con el mismo producto usado para tapar la fisura.</p> <p>Por último, se recubre la malla con el estuco normal utilizado para la pared.</p>

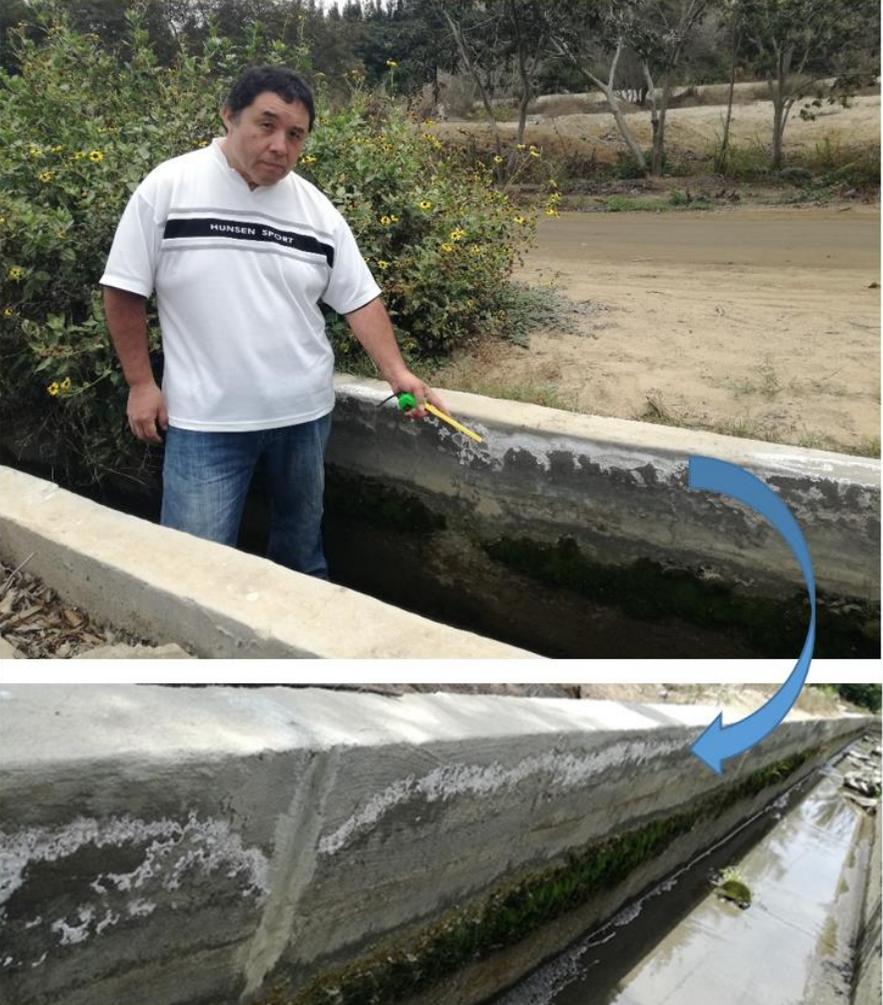
<p>Causas:</p> <p>Para este caso particular observamos la recirculación del agua de riego, vale decir que el agua de riego de los sembríos reingresa al canal, llevando consigo los componentes químicos de los abonos e insecticidas. Los morteros y sus agregados son la principal fuente de sales y causa de la aparición de la mayoría de las eflorescencias. El terreno puede contener sales, el contacto directo entre el terreno y el muro o el suelo sumado a la humedad del mismo es otra de las causas frecuentes de eflorescencias. En cuanto al terreno para el caso en estudio, efectivamente el terreno de fundación es de arena con alto contenido de sales.</p> <p>Intervención recomendada:</p> <p>El acto previo para eliminar las eflorescencias es dejar que sequen. Acto seguido, hay que buscar las causas y el origen de las sales, y cuando hayamos eliminado el foco de humedad ya se pueden empezar a tratar. El método más sencillo consiste en disolver los cristales con agua a presión y retirarlos con un cepillo de cerdas naturales. Para realizar este tipo de limpieza se debe elegir un día caluroso para que el agua se evapore y la superficie quede seca. En caso contrario, las sales se disolverán de nuevo en el interior de ésta. Si los cristales no se disuelven con el agua hay que utilizar un limpiador de ácido clorhídrico. Otra opción menos agresiva con los revestimientos es el vinagre. Ambos productos se deben aplicar a presión. Cuando las sales se recrystalizan y se endurecen es necesario recurrir a cepillos de púas metálicas o a cepilladoras eléctricas. En ocasiones, las sales se encuentran en disolución dentro del mortero. En estos casos, la misma lluvia y el paso tiempo hacen desaparecer los cristales. Para evitar que las eflorescencias vuelvan a salir conviene impermeabilizar la zona afectada una vez que ha sido tratada.</p>

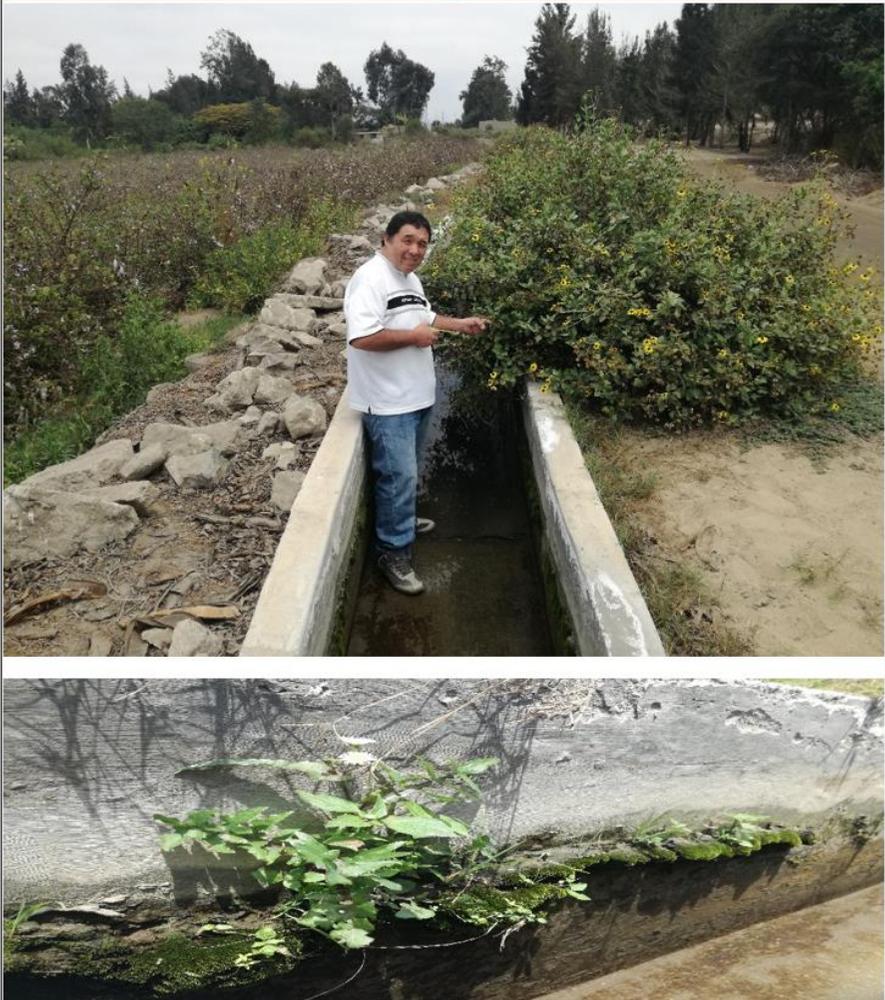
<p>Causas:</p> <ul style="list-style-type: none"> ➤ Falta de control en la siembra de especies exóticas o agresivas cerca de la estructura del canal. ➤ Áreas propicias para el incremento de vegetación en las paredes de la estructura. ➤ Falta de deforestación periódica en la estructura del canal. ➤ Se manifiesta por la porosidad del concreto que facilitan el enraizamiento por lo tanto disminuye la sección del canal, haciendo que el caudal de diseño sea menor. <p>Intervención recomendada:</p> <ul style="list-style-type: none"> ➤ Eliminación de toda la vegetación causante de los daños y tomar de las medidas correctivas necesarias que ayuden a controlar el crecimiento de estas especies. ➤ En caso de severidad alta, se deberá hacer un estudio pormenorizado de los daños ocasionados a la estructura del canal a fin de tomar las medidas de control necesarias.

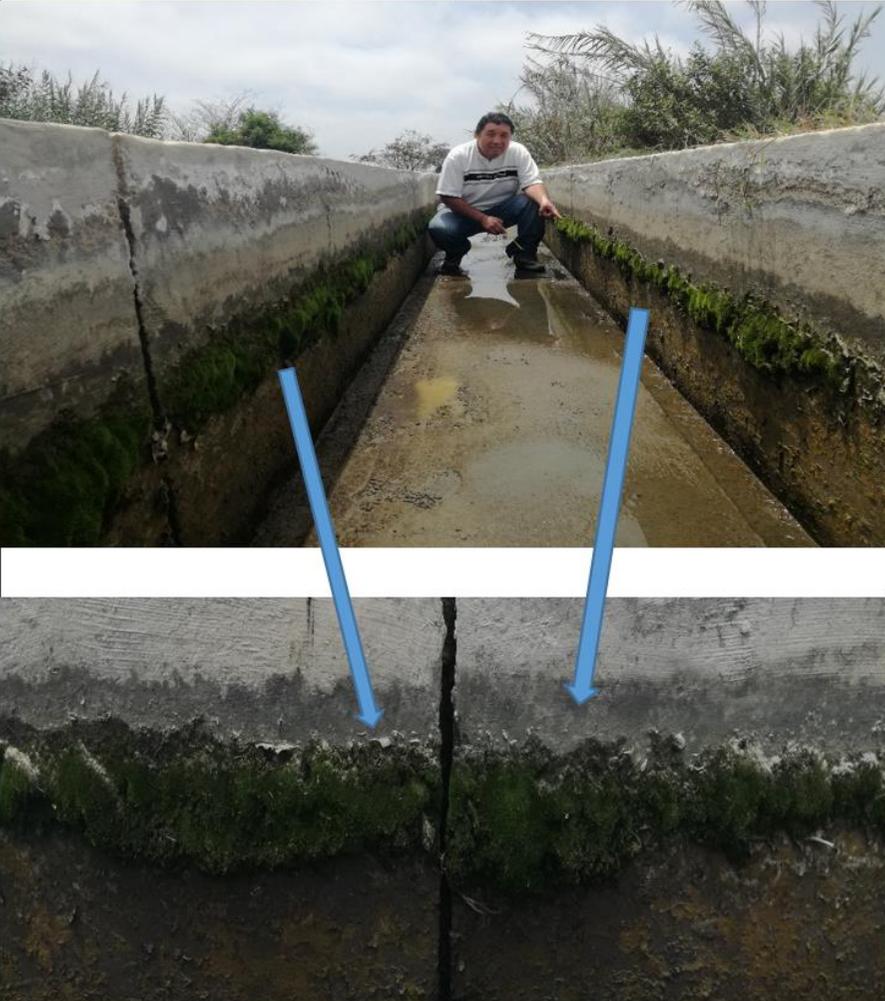
<p>Causas:</p> <p>Los musgos son organismos que se encuentran en muchos lugares del planeta. Generalmente, viven en lugares húmedos o cerca del agua. Se sabe que son los primeros organismos que colonizan las rocas, porque al crecer sobre ellas cambian su superficie, formando un sustrato en el que se pueden arraigar otras plantas.</p> <p>Intervención recomendada:</p> <p>Una vez que el musgo se ha arraigado en la superficie no es tan fácil limpiarlo y lo mejor es aplicar sobre ellos un herbicida o mata hierba, el que recomienden en una casa agropecuaria; luego que la capa vegetal haya muerto, se debe lavar la superficie con abundante agua a presión sobre la materia vegetal muerta haciendo que esta desaparezca. Para evitar que el musgo vuelva aparecer de manera tan arraigada se debe aplicar un buen sellador de concreto; antes de aplicarlo la superficie debe estar bien limpia y seca. De esta forma se elimina o reduce en gran medida el problema. Dependiendo del caso, puede que se necesiten varias capas de sellador. Si el musgo empieza aflorar de nuevo, es porque todavía podrían quedar algunos pequeños poros en la superficie, pero su remoción sería mucho más sencilla ya que no estaría tan arraigado porque estos poros no son tan profundos debido al sellador aplicado.</p>

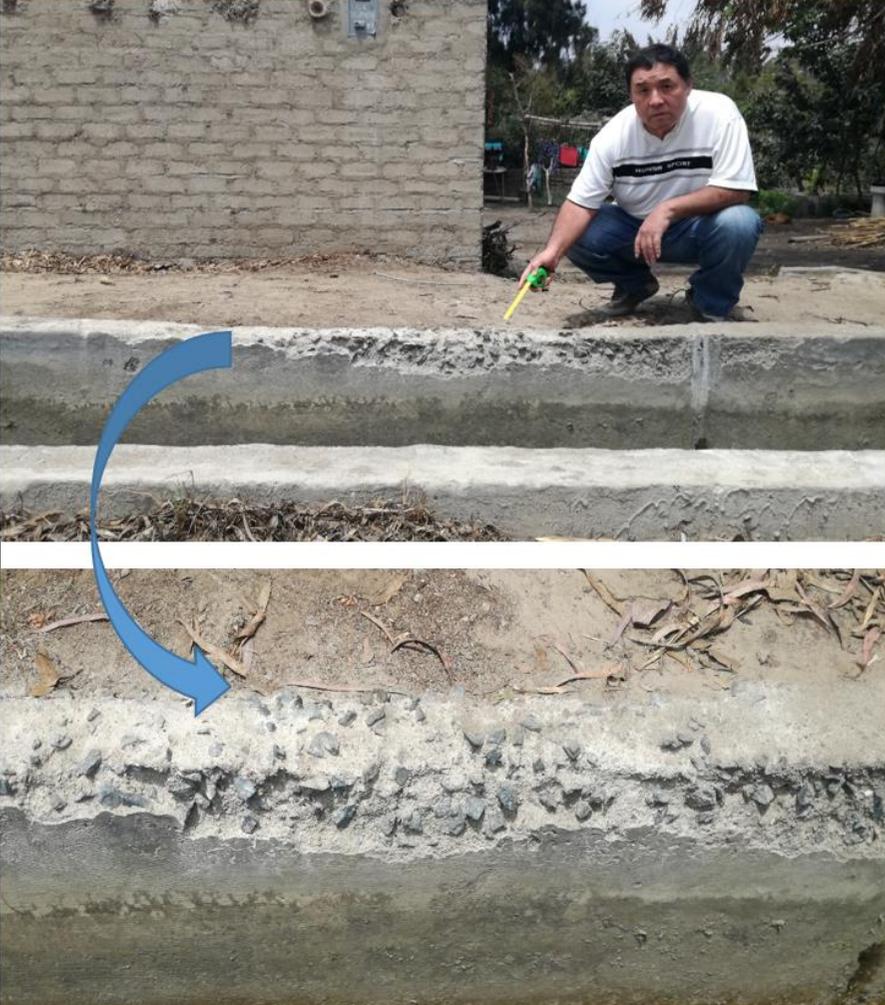
<p>Causas:</p> <p>Las causas de las desagregaciones suelen ser ataques químicos, sobre todo sulfatos y cloruros. El proceso es lento y empieza generalmente con un cambio de coloración, seguido de la formación de fisuras entrecruzadas que van aumentando progresivamente. Las sustancias químicas tales como el sulfato de amonio, o el nitrato de amonio, que son componentes de la mayoría de los fertilizantes, pueden provocar la desagregación y además inducir ataques químicos severos sobre la superficie del concreto.</p> <p>Intervención recomendada:</p> <p>Para contener este tipo de ataques conviene usar en medios agresivos hormigones muy compactos y cementos con poco contenido de aluminato tricálcico. En todo caso es un fenómeno difícil de evitar. Lo mejor es aislar el hormigón del medio agresivo con barreras asfálticas.</p>

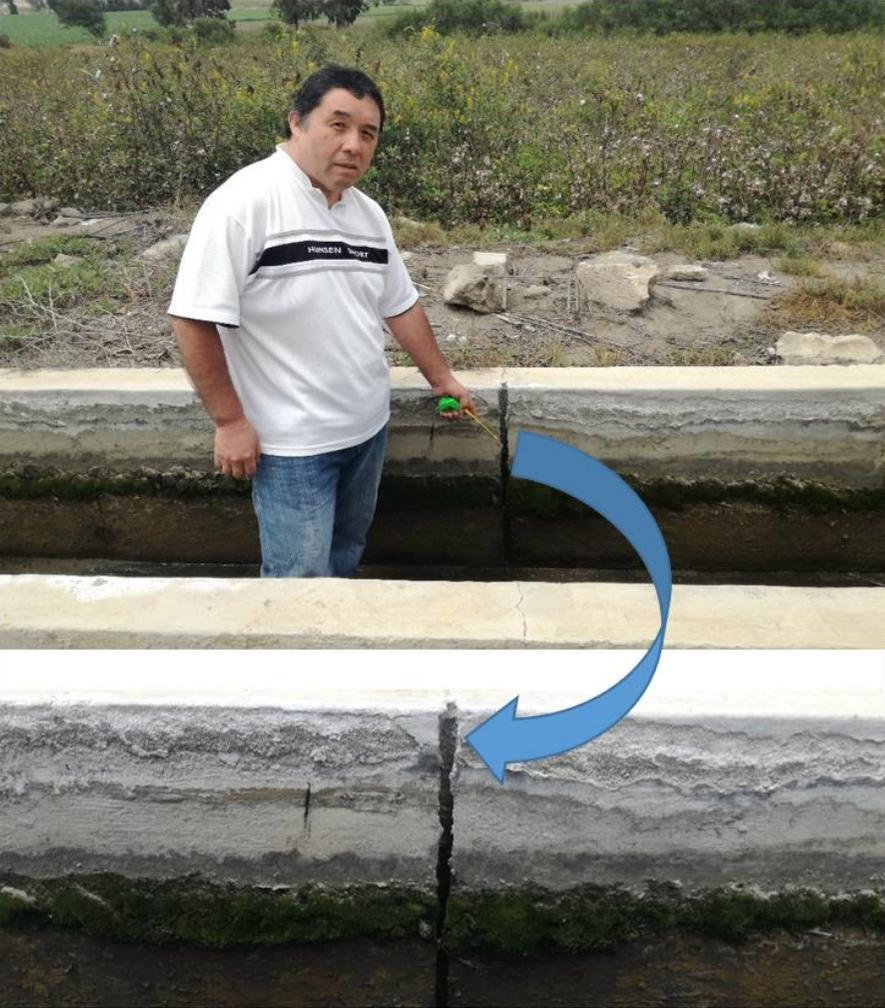
<p>Causas:</p> <p>La acción erosiva del flujo de agua, baja calidad en las especificaciones de los materiales que conforman el sello de junta.</p> <p>Intervención recomendada:</p> <p>Se debe resellar las juntas con siliconas, asfaltos o el material más adecuado de acuerdo con el tipo de obra, tipo de junta, condiciones ambientales y material que conforma la estructura.</p> <p>Evaluar las causas de la erosión y tomar las medidas necesarias para controlarlas.</p>

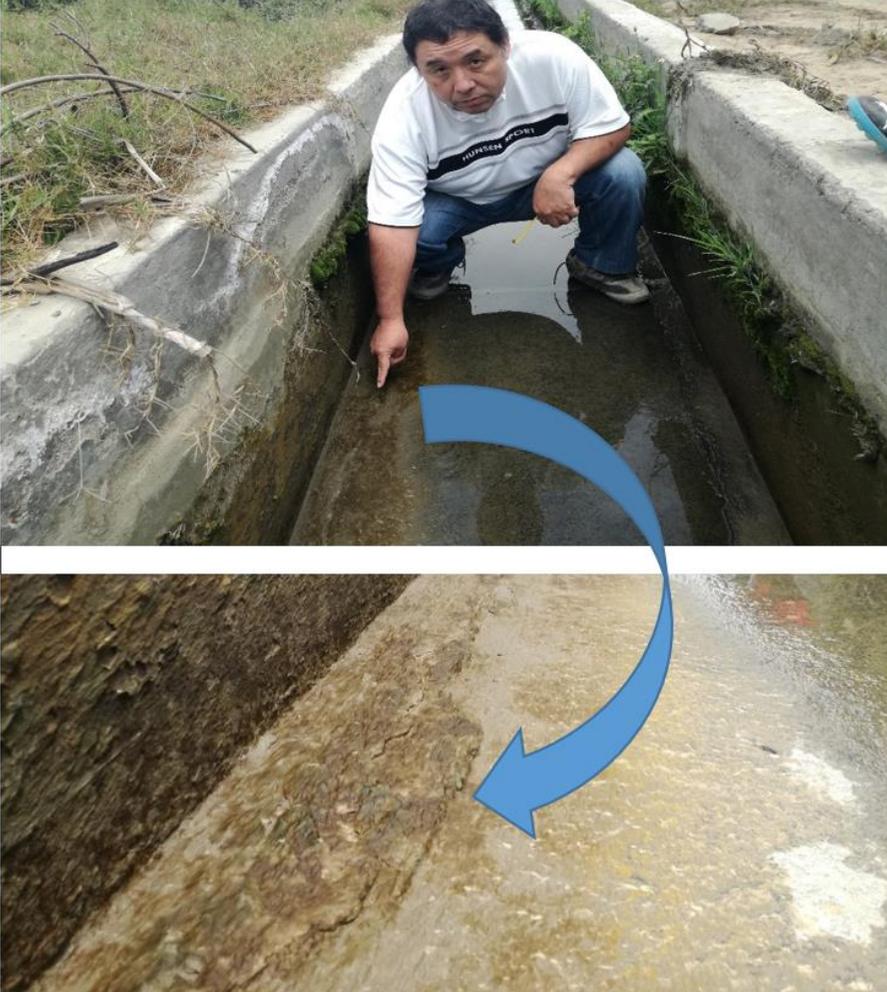
<p>Causas:</p> <ul style="list-style-type: none">➤ Poca pendiente que facilita la sedimentación en el canal.➤ Presencia de cuerpos extraños en el cauce del canal.➤ Escasa velocidad del flujo que facilita la sedimentación. <p>Intervención recomendada:</p> <ul style="list-style-type: none">➤ Para los 3 tipos de niveles de severidad, leve, moderado y severo: Se debe hacer la descolmatación y/o limpiar el cauce del canal, retirando los sedimentos alojados.

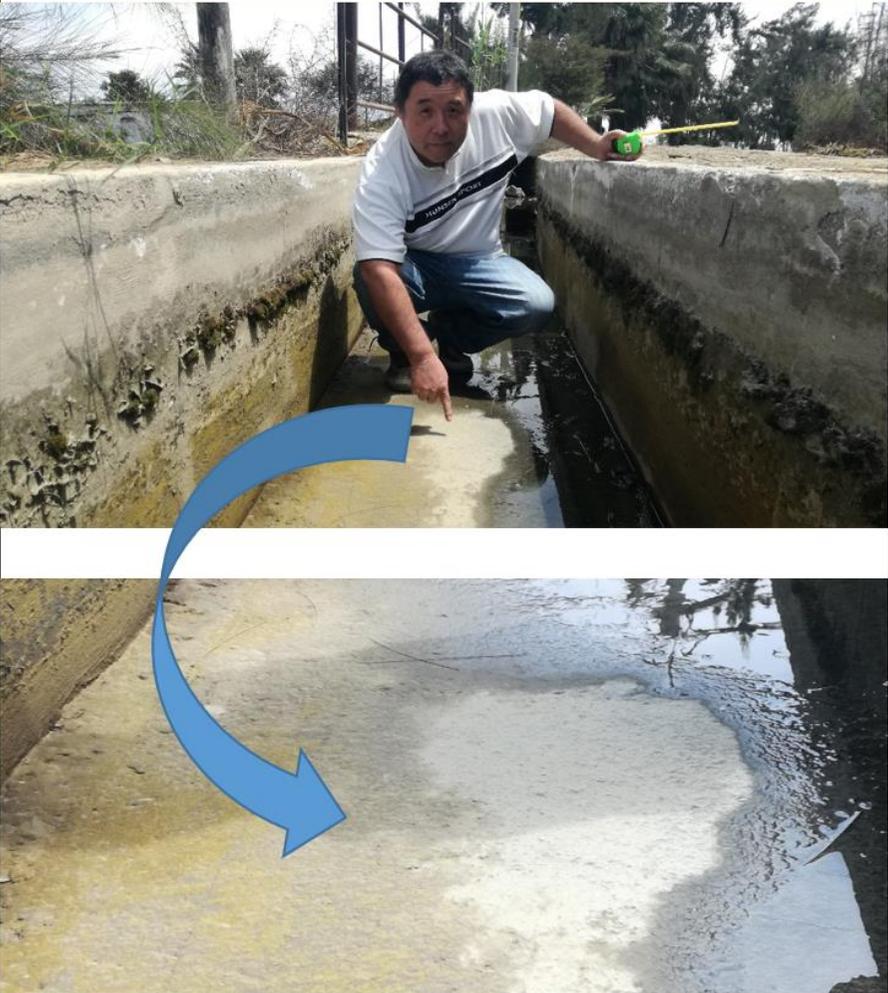
<p>Causas:</p> <ul style="list-style-type: none"> ➤ Deficiente calidad de los materiales de la estructura en cuanto a características de durabilidad. ➤ Presencia de sustancias agresivas que atacan a los materiales de la estructura. ➤ Flujos importantes de agua que transportan sedimentos y generan erosión a la estructura hidráulica. <p>Intervención recomendada:</p> <p>Cuando el daño se encuentra en su etapa inicial, en el nivel de afectación leve y moderado, se sugiere sustituir el material perdido, con parches o cualquier otro tratamiento superficial, pero si el nivel de afectación es severo se sugiere cambiar la parte de la estructura afectada con material nuevo.</p> <p>Empleo de hormigones de áridos de tamaño máximo bajo, y con un acabado superficial bueno ya que el encargado de resistir esta erosión es la pasta de cemento.</p> <p>Garantizar un correcto diseño, evitando la disposición ortogonal de las paredes del cauce.</p>
