UNIVERSIDAD CATÓLICA LOS ÁNGELES  
CHIMBOTE

DETERMINACIÓN Y EVALUACIÓN DE LAS  
PATOLOGÍAS DEL CONCRETO EN EL CANAL MONTE  
COMÚN, DESDE LA PROGRESIVA 0+000 AL 0+500  
UBICADO EN EL ANEXO VILLA LAS MERCEDES DEL  
DISTRITO DE MORO, PROVINCIA DEL SANTA, REGIÓN  
ÁNCASH, NOVIEMBRE-2016

**TESIS PARA OPTAR EL TÍTULO PROFESIONAL DE**  
**INGENIERO CIVIL**

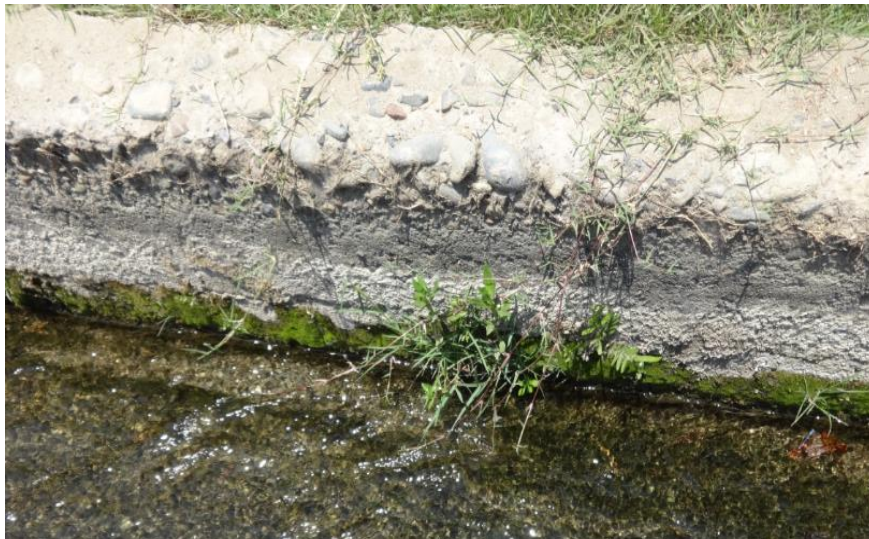
Imagen 04: Vegetación en la caja de canal.

- a. Siembra no controlada de especies no nativas o agresivas cerca de la obra de conducción.
- b. Ambientes húmedos propicios para el crecimiento de vegetación en pequeños espacios de la estructura.
- c. Ausencia o deficiencia en la limpieza periódica de las obras.

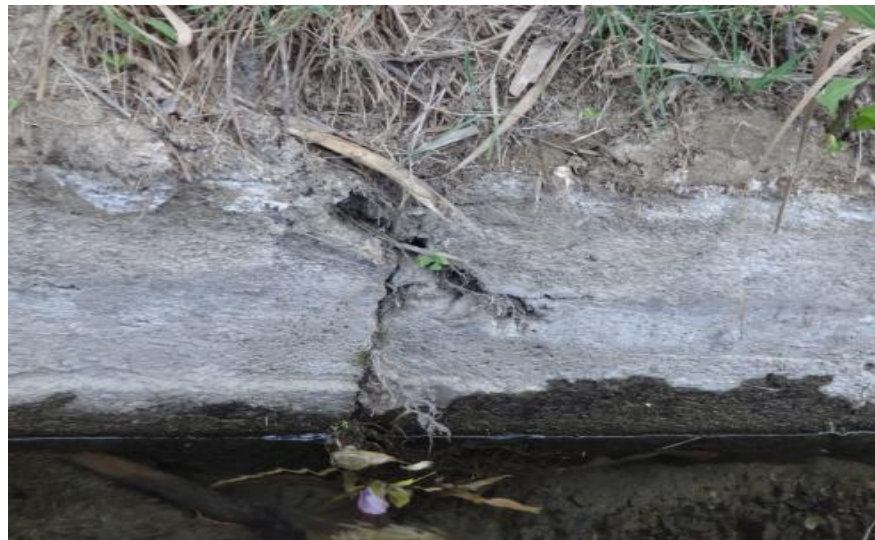
Imagen 06: Grietas en la estructura del canal.

- a. Agrietamiento de la estructura por empuje de tierras.

Es la misma resina epóxica, que se mezcla con arena. Y se trabaja como un mortero normal, y esto se aplica en las grietas. A los 7 días está totalmente seco.

✓ Se debe dejar juntas de acuerdo al diseño, para así evitar la presencia de las grietas.

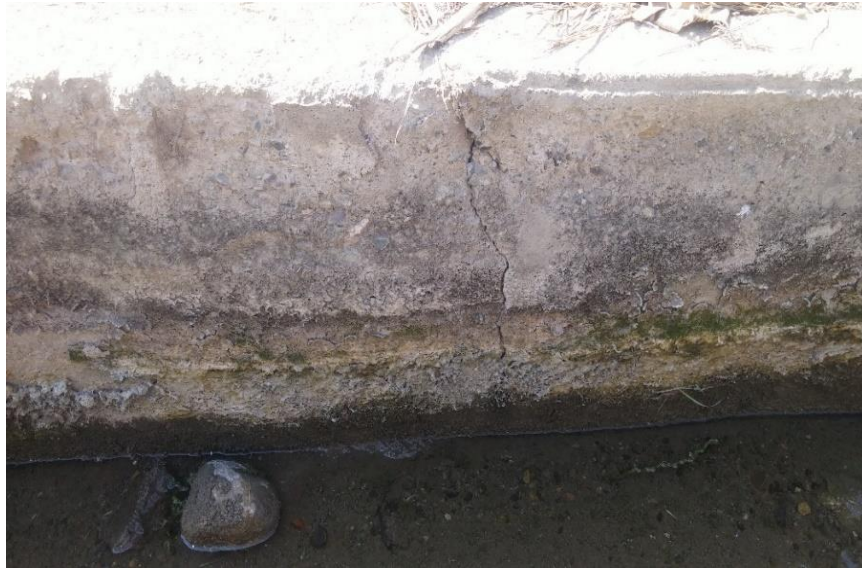
Imagen 07: Fisuras en las paredes de la caja del canal.

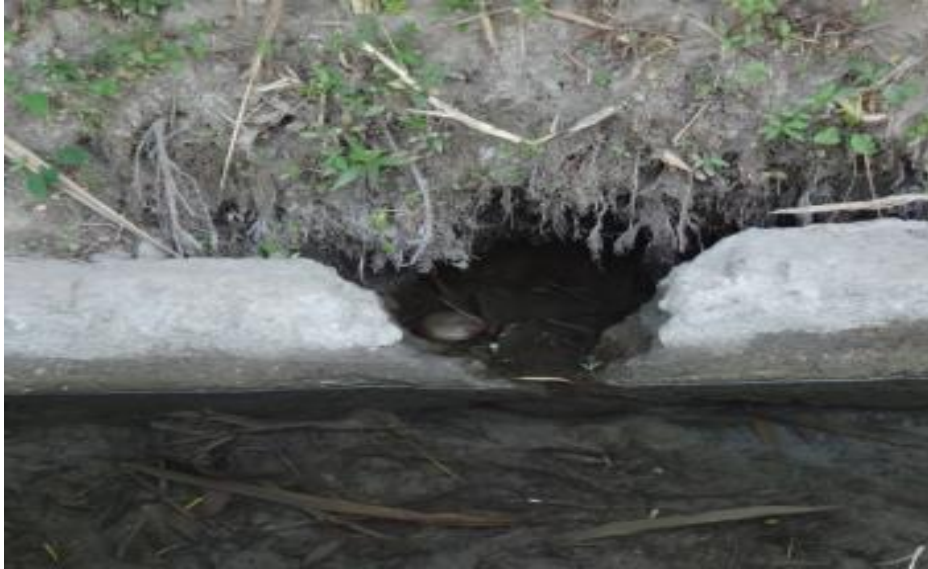
Imagen 11: Rotura del canal de concreto.

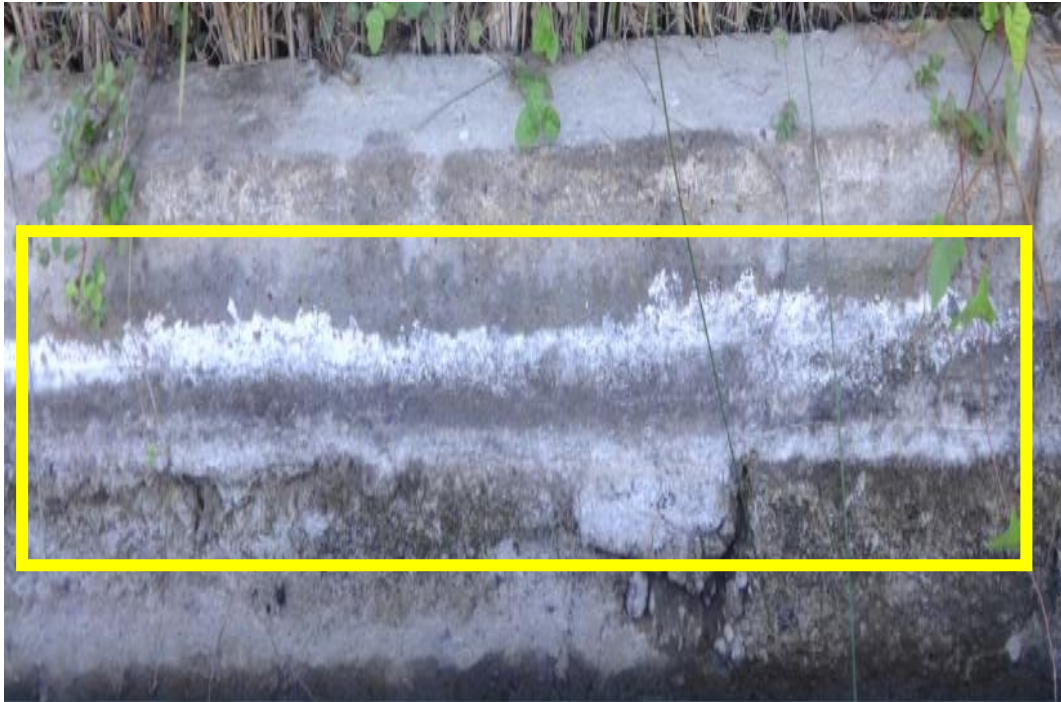
## Patologías: Eflorescencia.

Fotografía 02: Eflorescencia en la unidad de muestra 6 el canal de riego Monte Común.

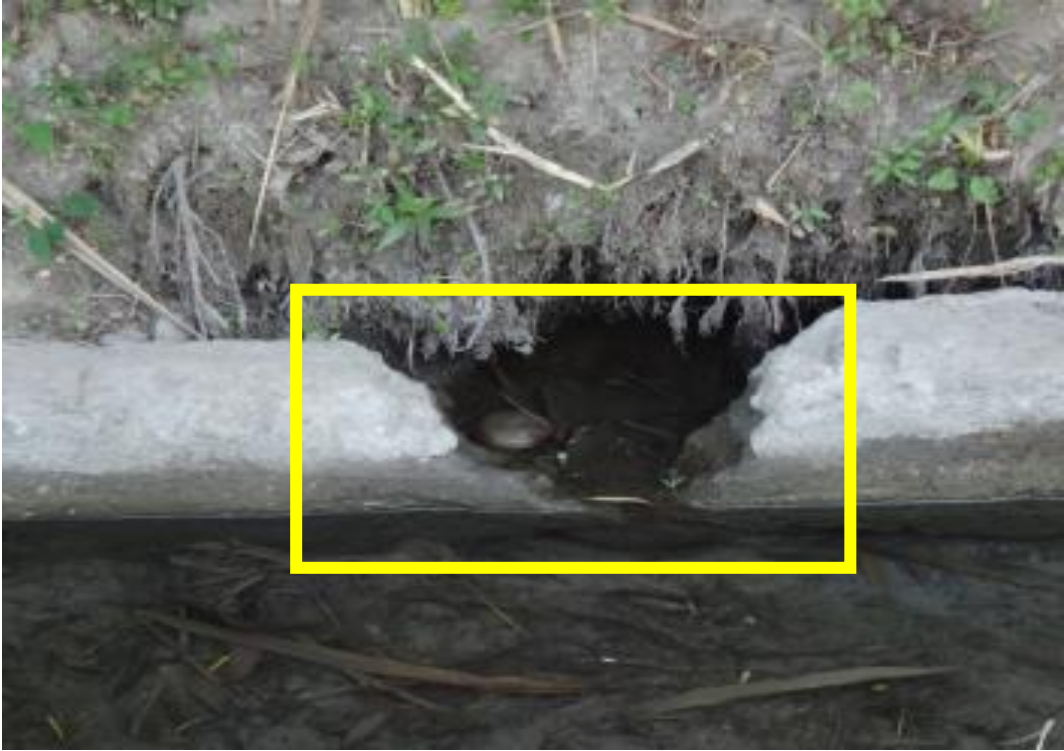
## Patología: Rotura

Fotografía 03: Rotura en la unidad de muestra 5 del canal de riego Monte Común.

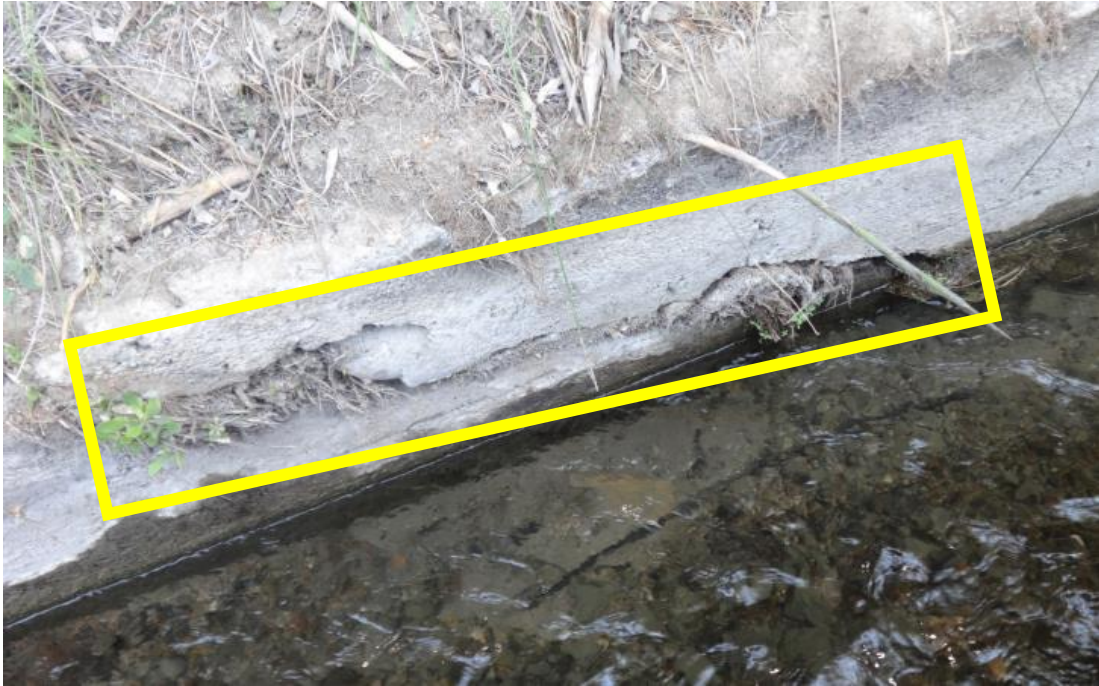
## Patología: Grieta.

Fotografía 04: Grieta en la unidad de muestra 4 en el canal de riego Monte Común.

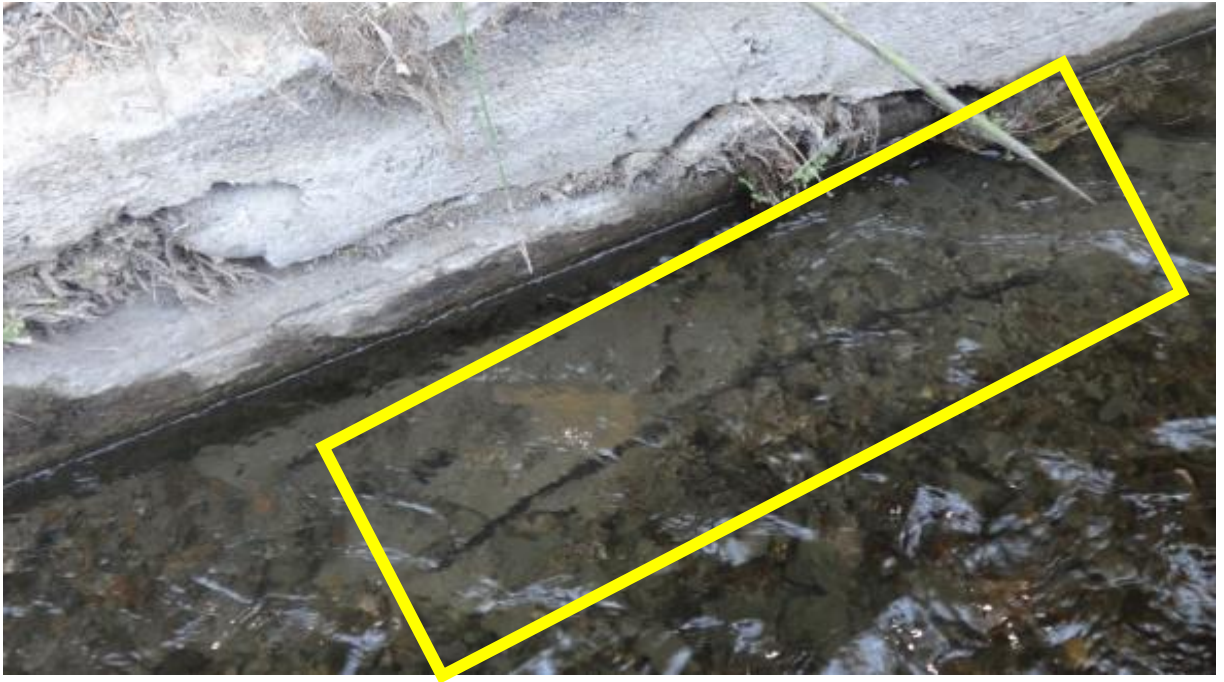
## Patología: Sedimento

Fotografía 05: Sedimento en la unidad de muestra 4 en el canal de riego Monte Común.

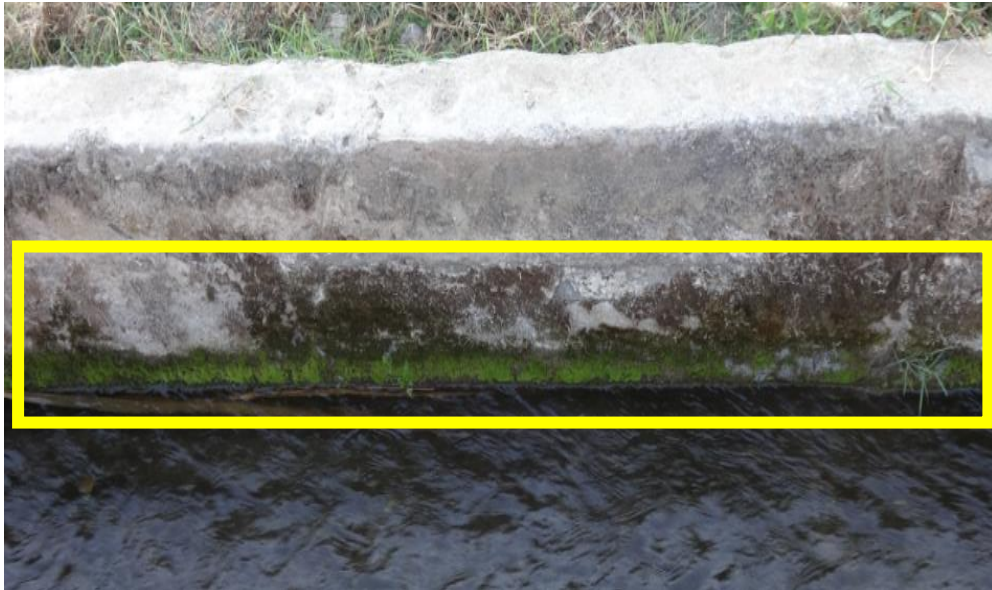
### **Patología: Hongos**

Fotografía 09: Hongos en la unidad de muestra 23 en el canal Monte Común.
