UNIVERSIDAD CATÓLICA LOS ÁNGELES
CHIMBOTE

EVALUACIÓN Y MEJORAMIENTO DE LA ESTRUCTURA
HIDRÁULICA EN EL CANAL DE RIEGO INTEGRADOR
11, TRAMO 0+040 AL 0+540, EN EL CENTRO POBLADO
TANGAY MEDIO, DISTRITO DE NUEVO CHIMBOTE,
PROVINCIA DEL SANTA, REGIÓN ÁNCASH, PARA SU
INCIDENCIA EN LA CONDICIÓN HÍDRICA DE LA
POBLACIÓN – 2020

TESIS PARA OPTAR EL TÍTULO PROFESIONAL DE
INGENIERO CIVIL

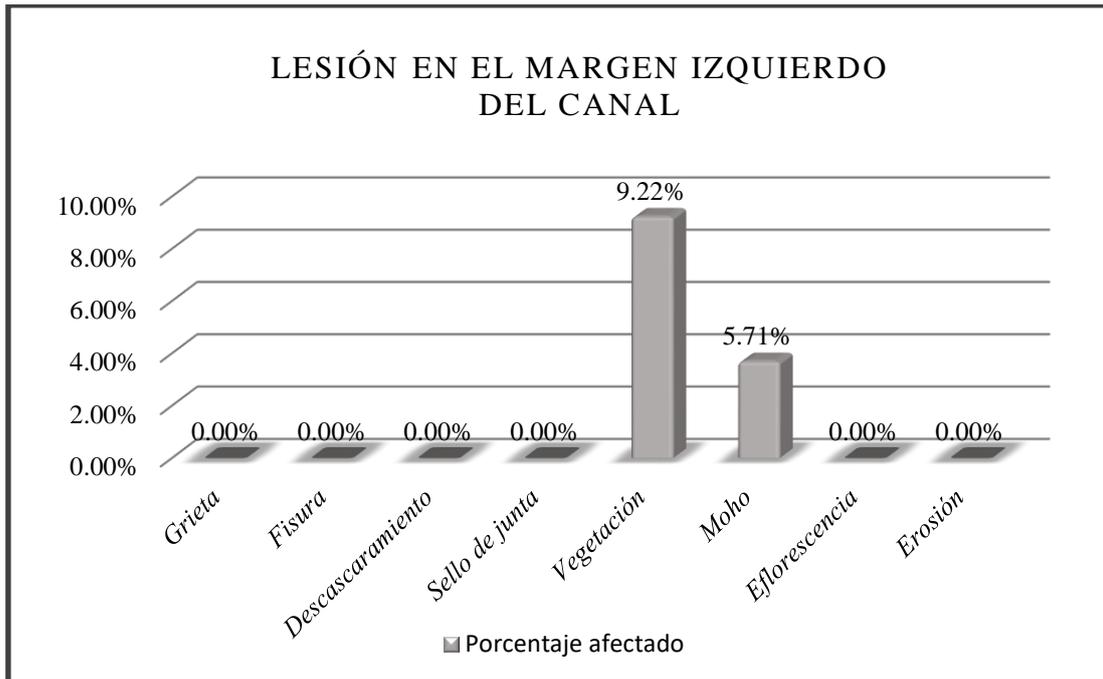
Figura 35. Lesiones en el margen izquierdo de la U.M.1

Interpretación: En esta figura se aprecia que la lesión con mayor presencia en el margen izquierdo del canal es la vegetación con 9.22%.

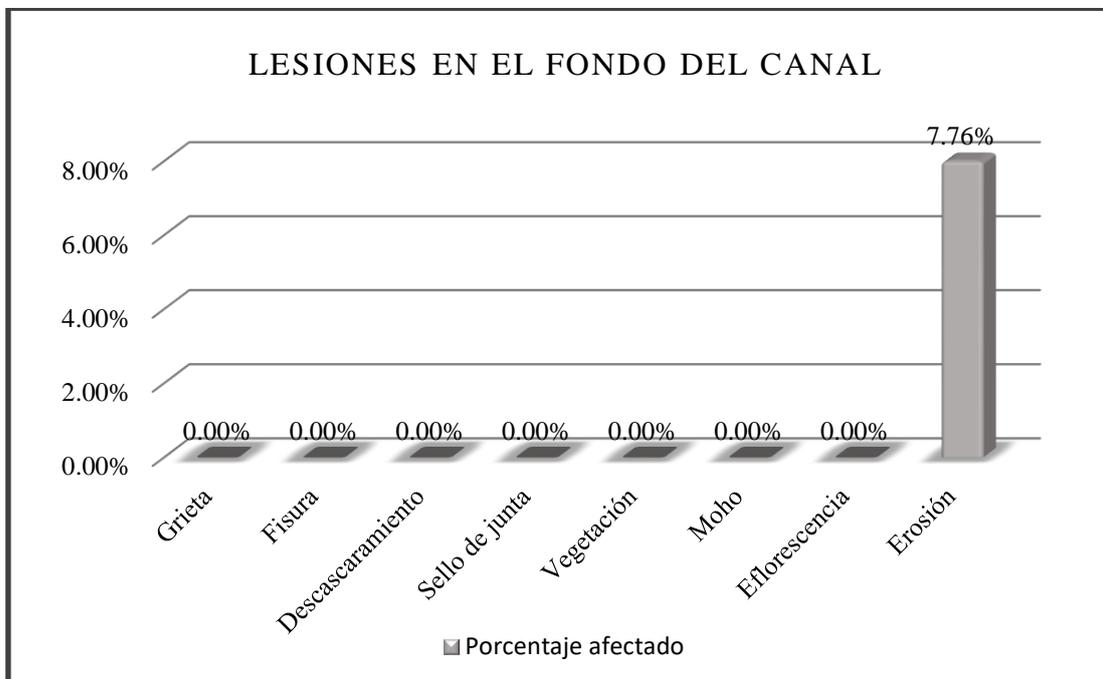
Figura 36. Lesiones en el fondo del canal de la U.M.1

Interpretación: En esta figura se aprecia que la lesión con mayor presencia en el fondo del canal es la erosión con 7.76%.

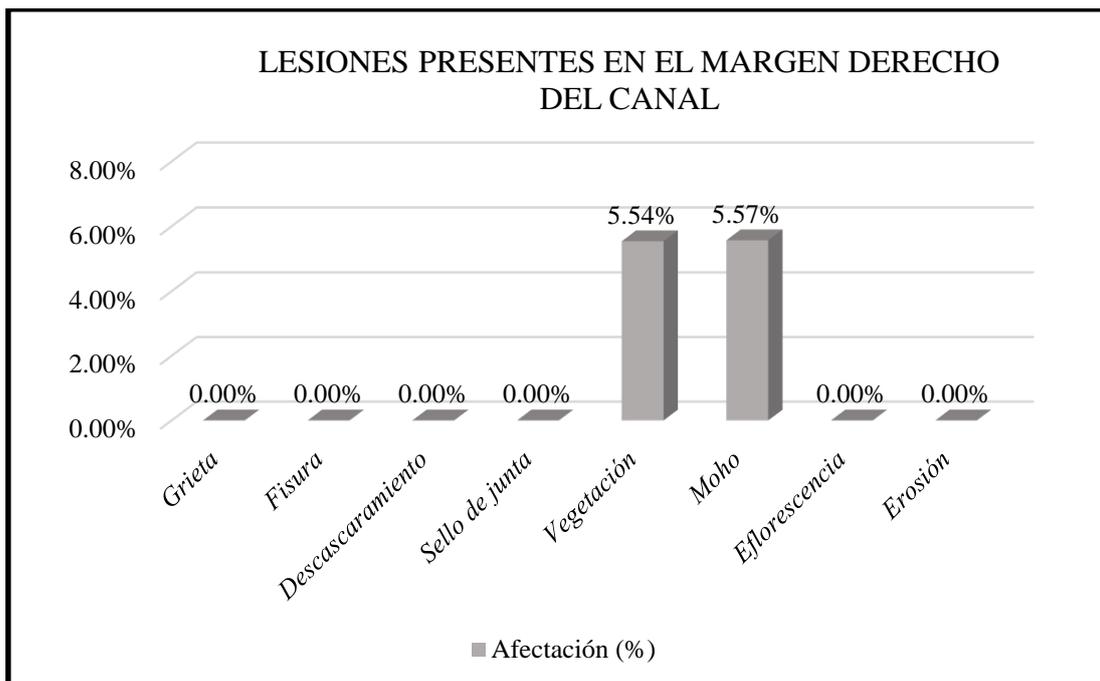
Figura 37. Lesiones en el margen derecho de la U.M.1

Interpretación: En esta figura se aprecia que la lesión con mayor presencia en el margen derecho del canal es la lesión moho con 5.57%.

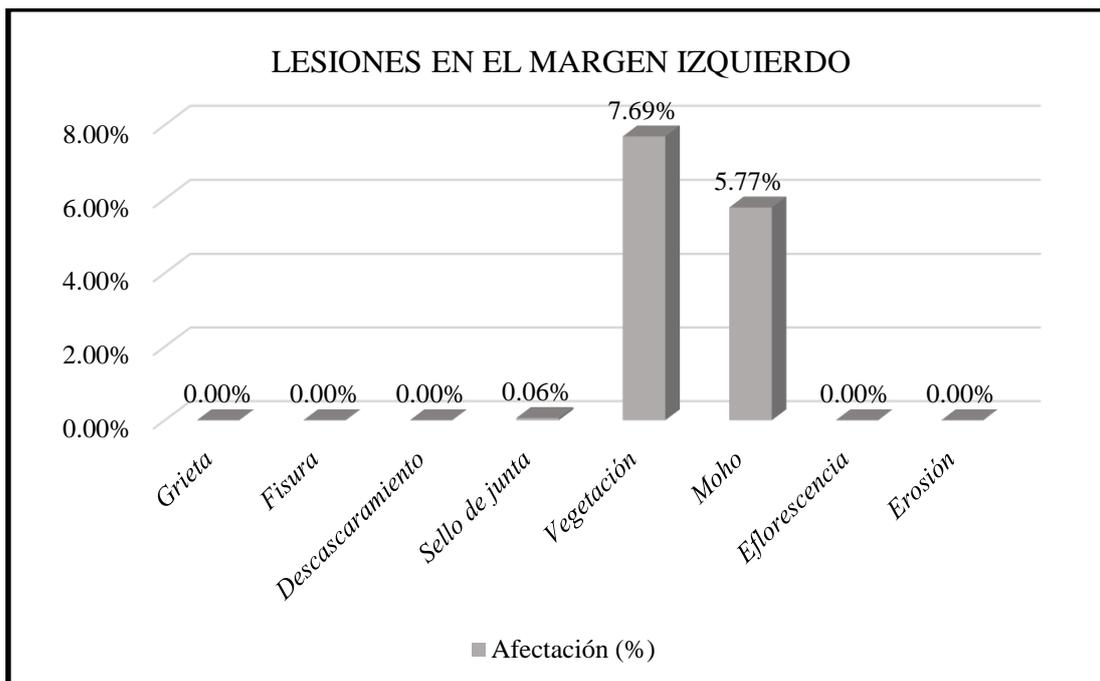
Figura 39. Lesiones en el margen izquierdo de la U.M.2

Interpretación: En esta figura se aprecia que la lesión con mayor presencia en el margen izquierdo del canal es la vegetación con 7.69%.

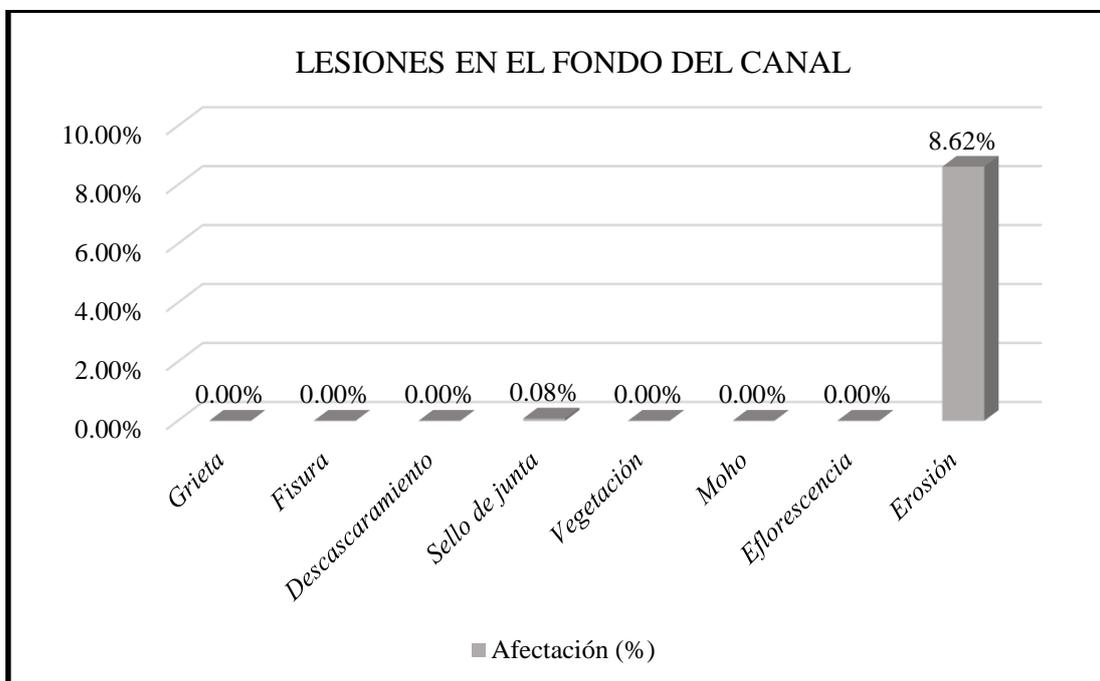
Figura 40. Lesiones en el fondo del canal de la U.M.2

Interpretación: En esta figura se aprecia que la lesión con mayor presencia en el fondo del canal es la erosión con 8.62%.

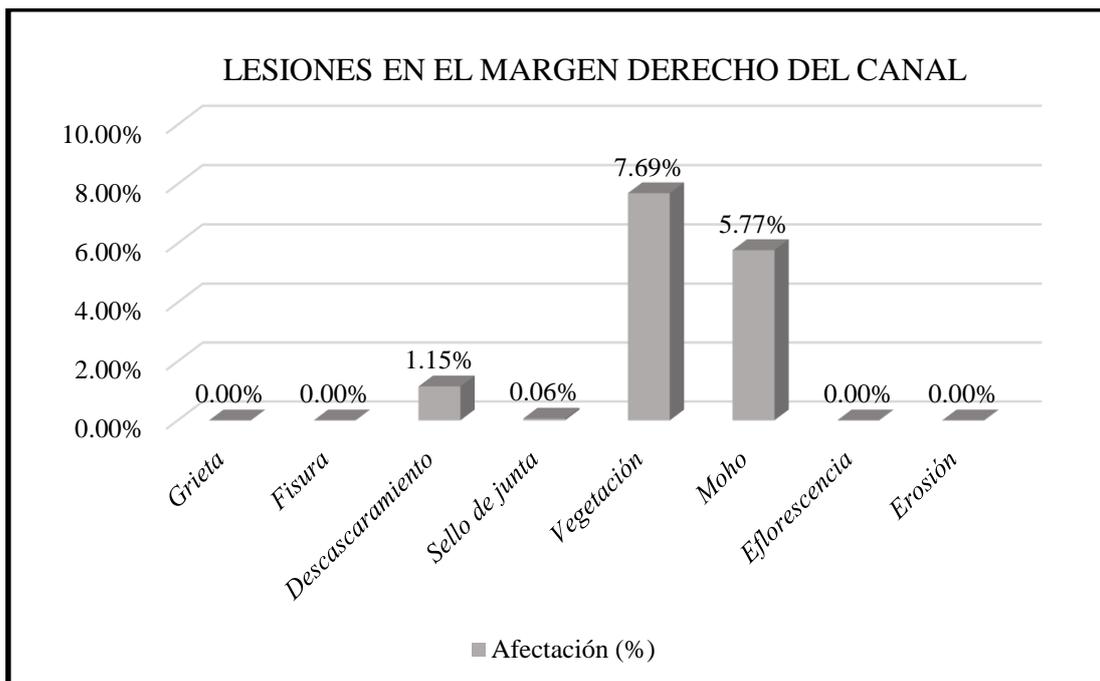
Figura 41. Lesiones en el margen derecho de la U.M.2

Interpretación: En esta figura se aprecia que la lesión con mayor presencia en el margen derecho del canal es la vegetación con 7.69%.

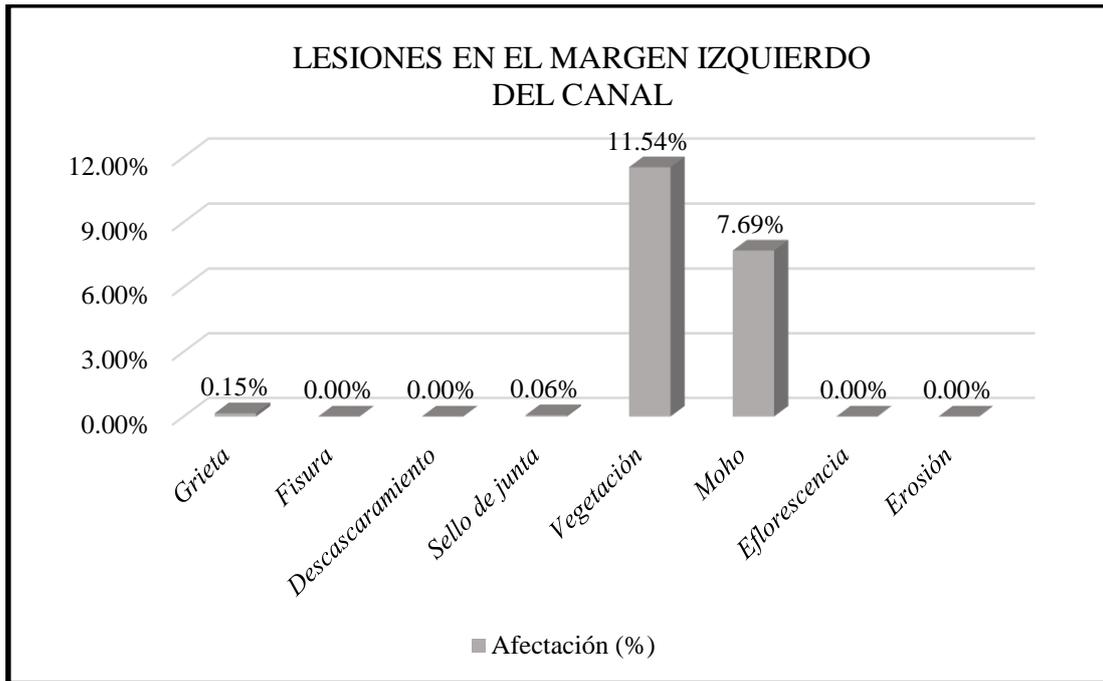
Figura 43. Lesiones en el margen izquierdo de la U.M.3

Interpretación: En esta figura se aprecia que la lesión con mayor presencia en el margen izquierdo del canal es la vegetación con 11.54%.

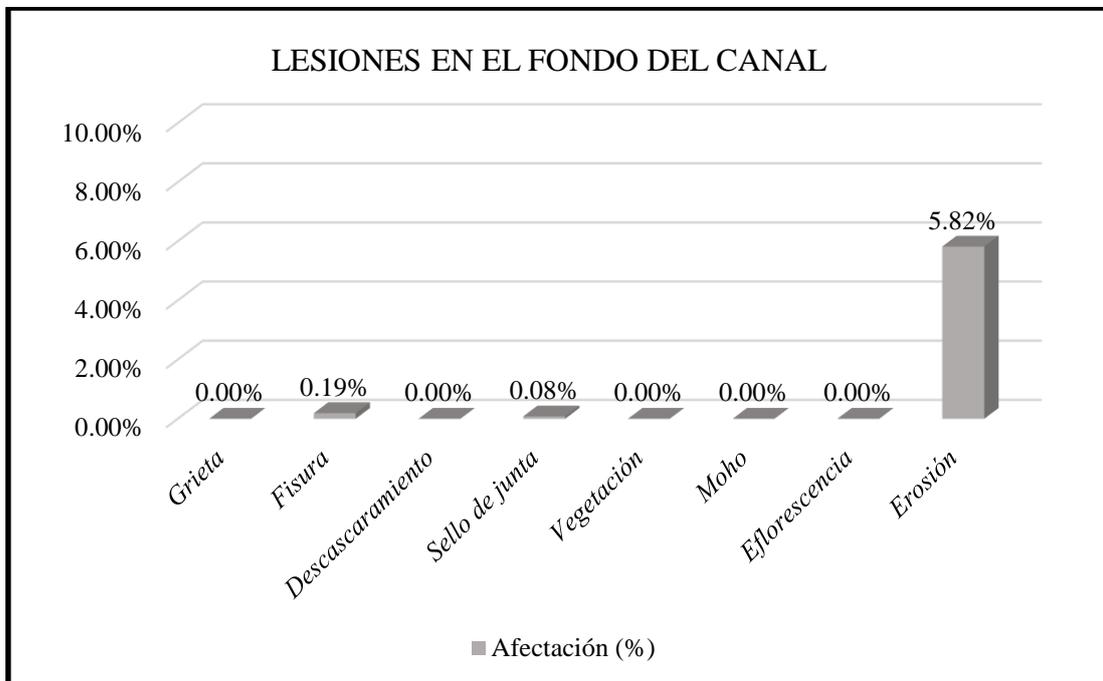
Figura 44. Lesiones en el fondo del canal de la U.M.3

Interpretación: En esta figura se aprecia que la lesión con mayor presencia en el fondo del canal es la erosión con 5.82%.

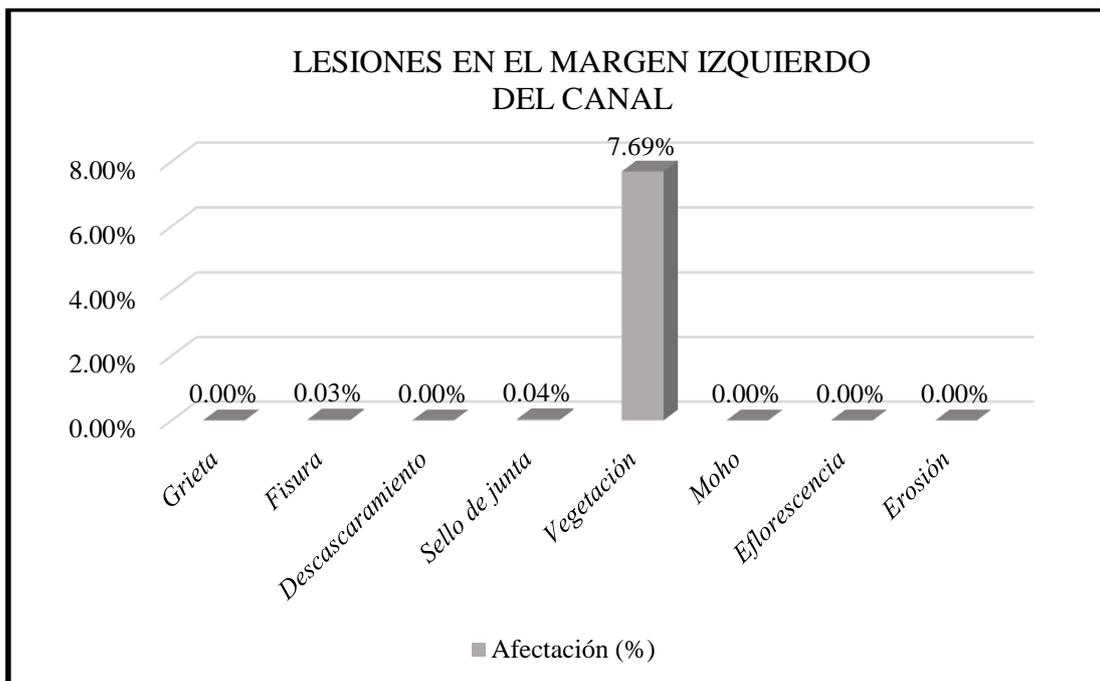
Figura 51. Lesiones en el margen izquierdo de la U.M.5

Interpretación: En esta figura se aprecia que la lesión con mayor presencia en el margen izquierdo del canal es la vegetación con 7.69%.

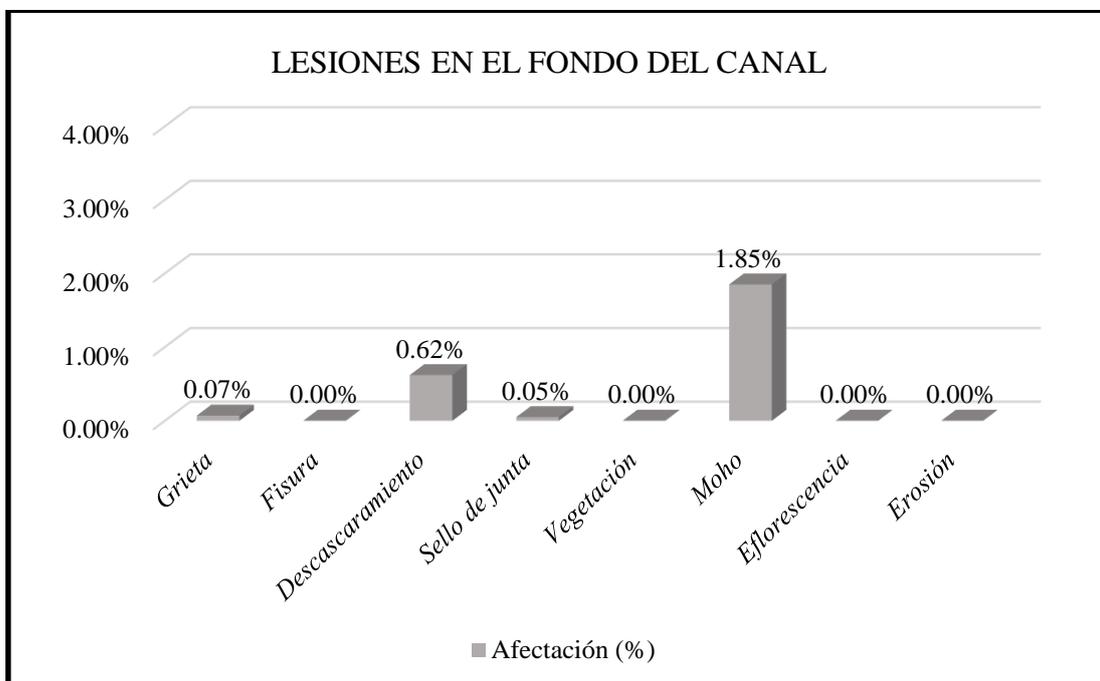
Figura 52. Lesiones en el fondo del canal de la U.M.5

Interpretación: En esta figura se aprecia que la lesión con mayor presencia en el fondo del canal es la lesión moho con 1.85%.

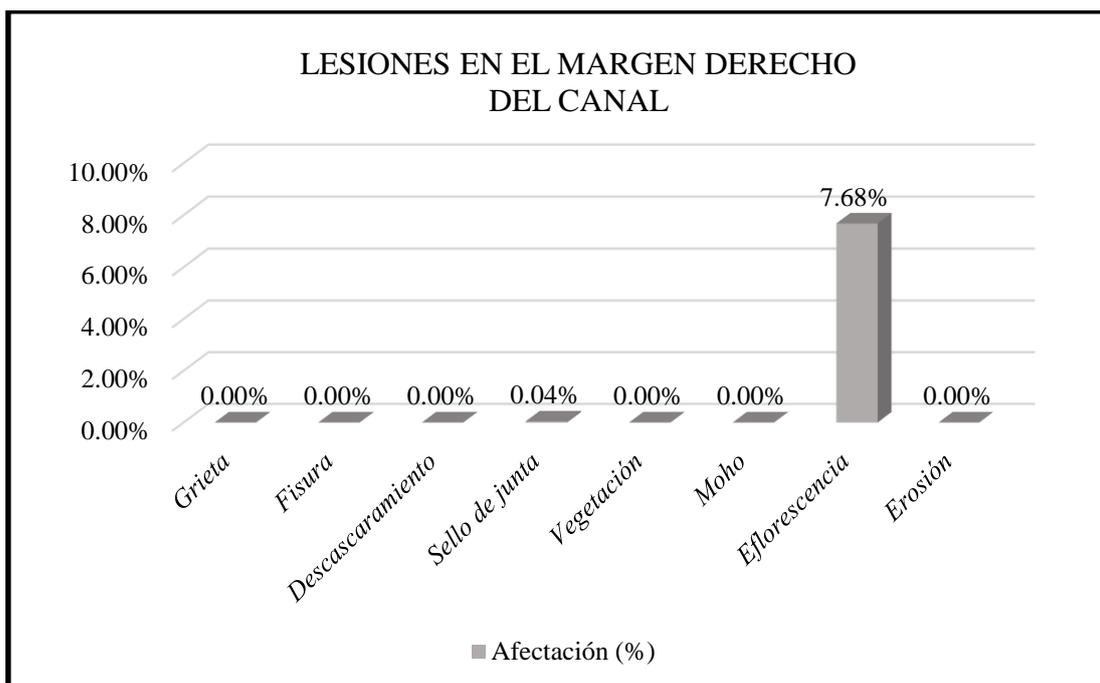
Figura 53. Lesiones en el margen derecho de la U.M.5

Interpretación: En esta figura se aprecia que la lesión con mayor presencia en el margen derecho del canal es la eflorescencia con 7.68%.

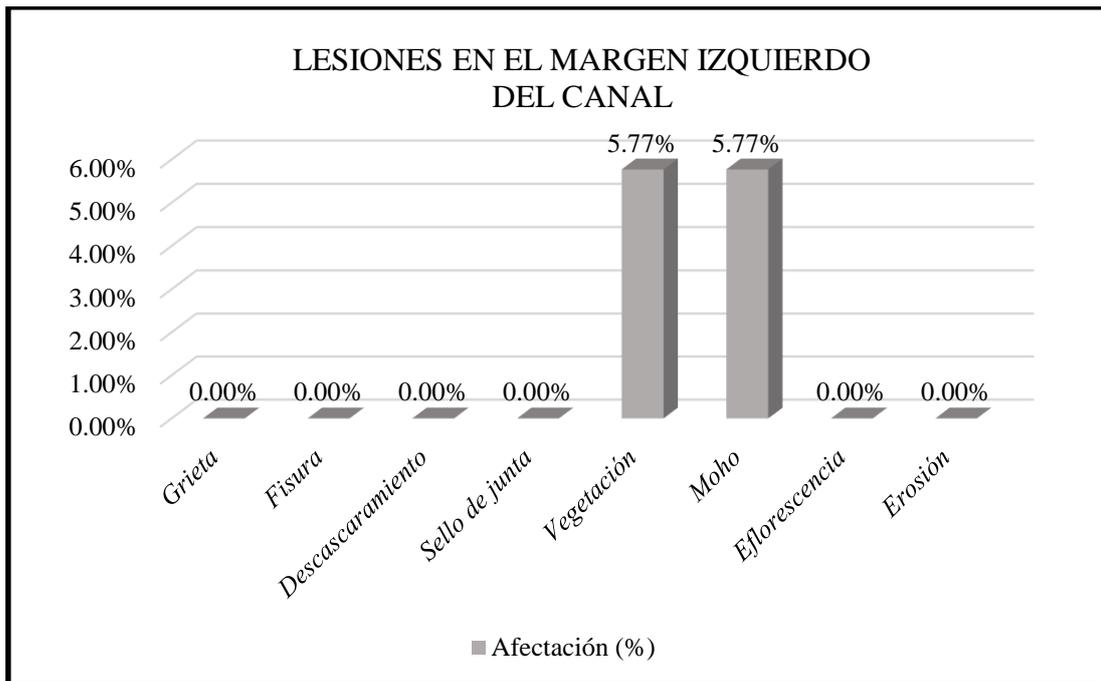
Figura 55. Lesiones en el margen izquierdo de la U.M.6

Interpretación: En esta figura se aprecia que la lesión con presencia en el margen izquierdo del canal es la lesión moho y vegetación con 5.77%.

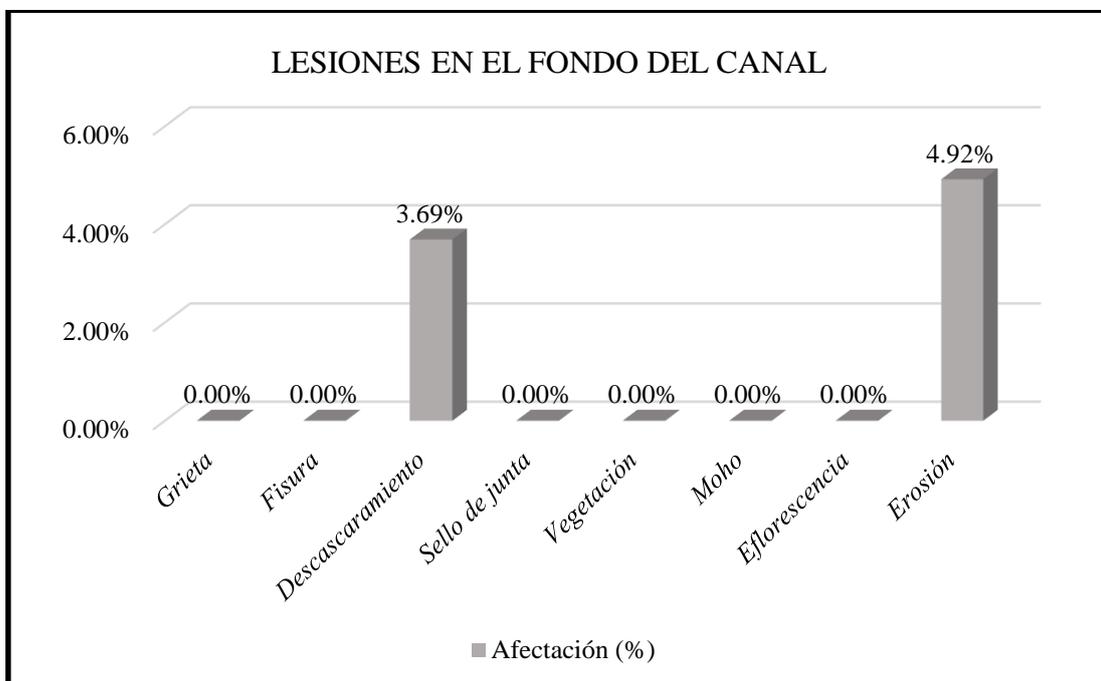
Figura 56. Lesiones en el fondo del canal de la U.M.6

Interpretación: En esta figura se aprecia que la lesión con mayor presencia en el fondo del canal es la erosión con 4.92%.

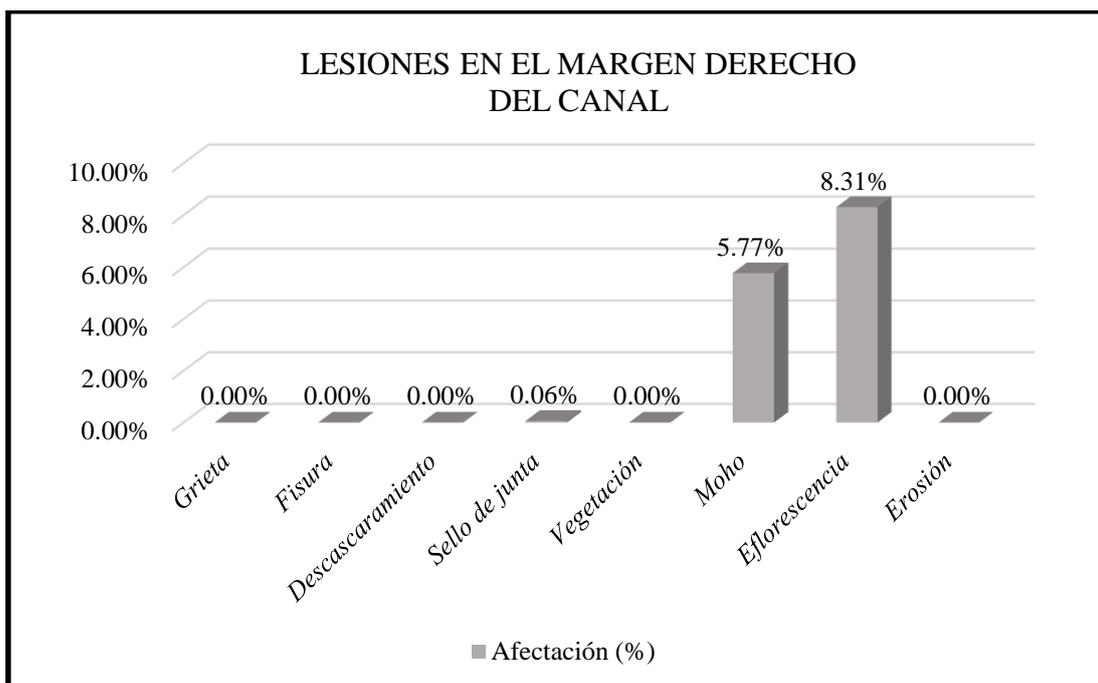
Figura 57. Lesiones en el margen derecho de la U.M.6

Interpretación: En esta figura se aprecia que la lesión con mayor presencia en el margen derecho es la eflorescencia con 8.31%.

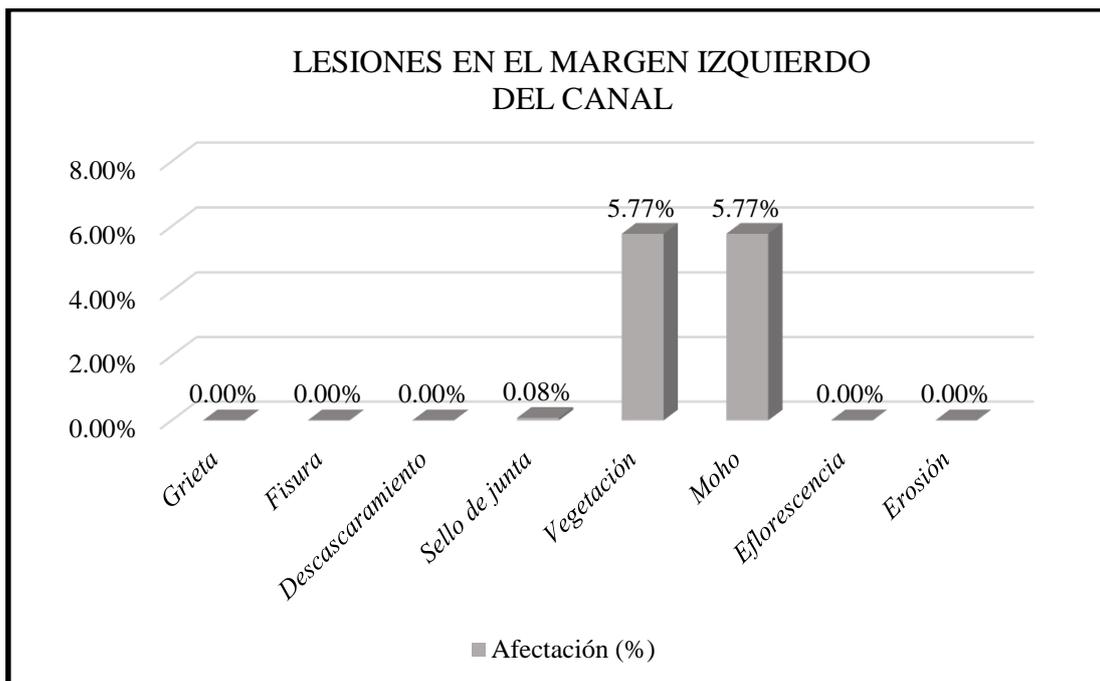
Figura 59. Lesiones en el margen izquierdo de la U.M.7

Interpretación: En esta figura se aprecia que la lesión con mayor presencia en el margen izquierdo es la vegetación y la lesión moho con 5.77%.

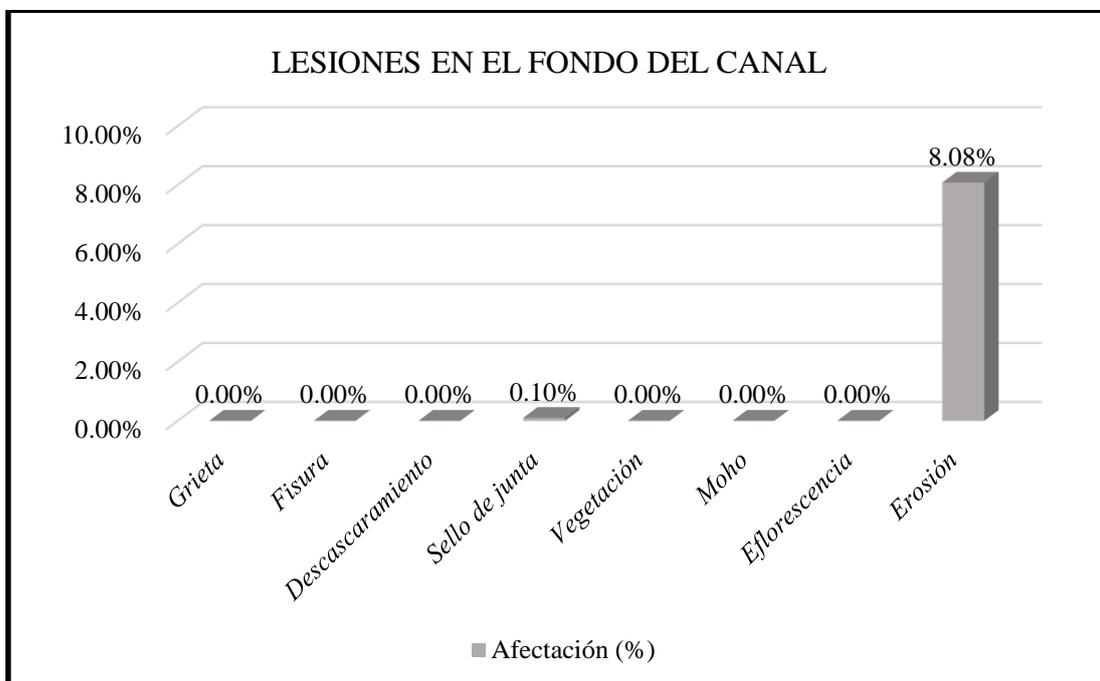
Figura 60. Lesiones en el fondo del canal de la U.M.7

Interpretación: En esta figura se aprecia que la lesión con mayor presencia en el fondo del canal es la erosión con 8.08%.

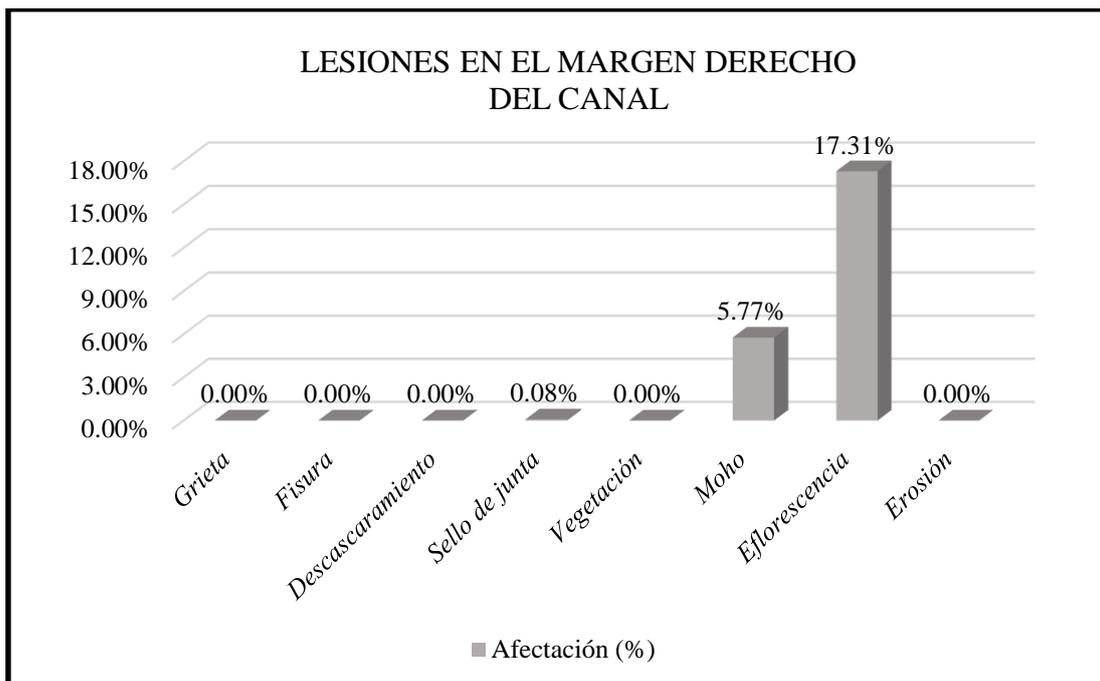
Figura 61. Lesiones en el margen derecho de la U.M.7

Interpretación: En esta figura se aprecia que la lesión con mayor presencia en el margen derecho es la eflorescencia con 17.31%.

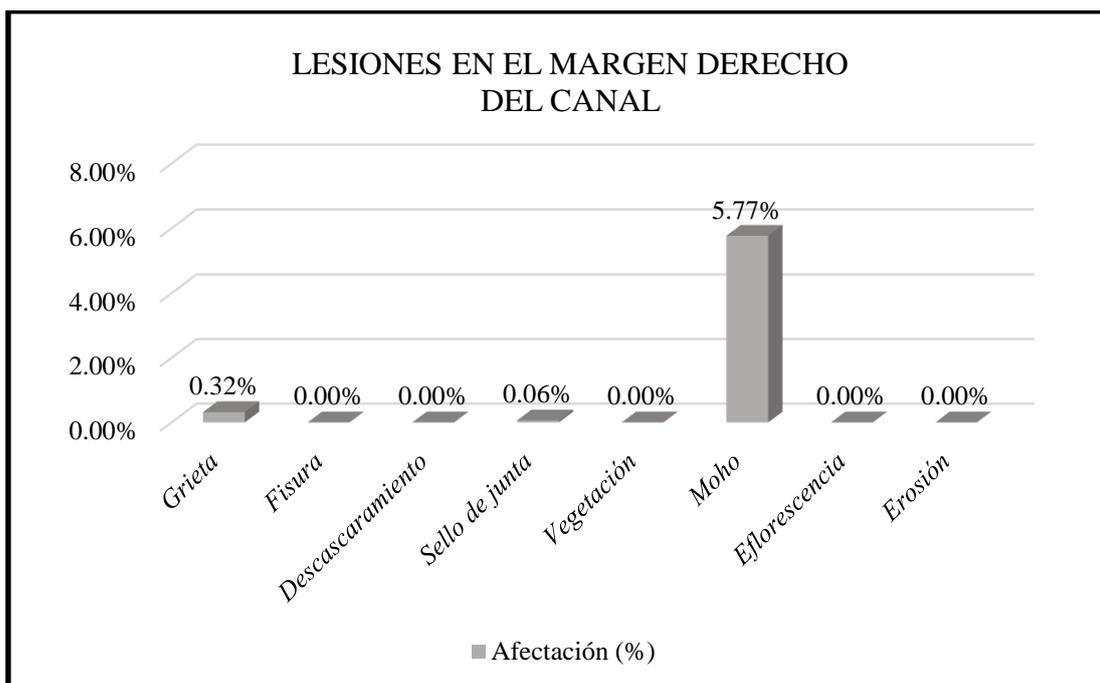
Figura 65. Lesiones en el margen derecho de la U.M.8

Interpretación: En esta figura se aprecia que la lesión con mayor presencia en el margen derecho del canal es la lesión moho con 5.77%.

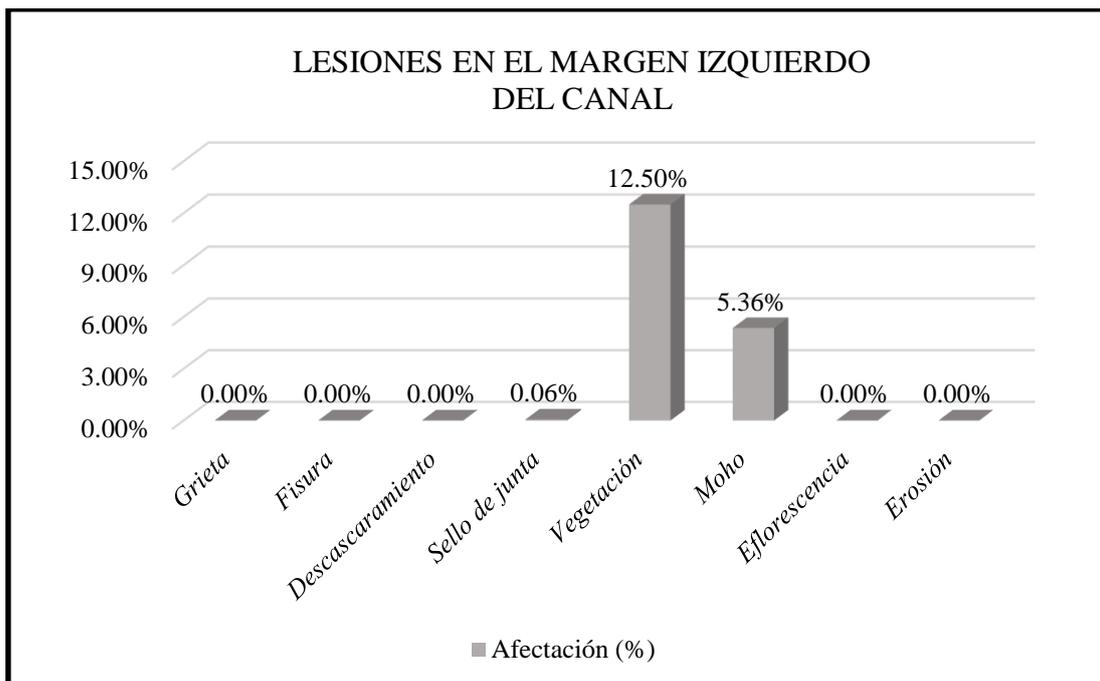
Figura 71. Lesiones en el margen izquierdo de la U.M.10

Interpretación: En esta figura se aprecia que la lesión con mayor presencia en el margen izquierdo del canal es la vegetación con 12.50%.

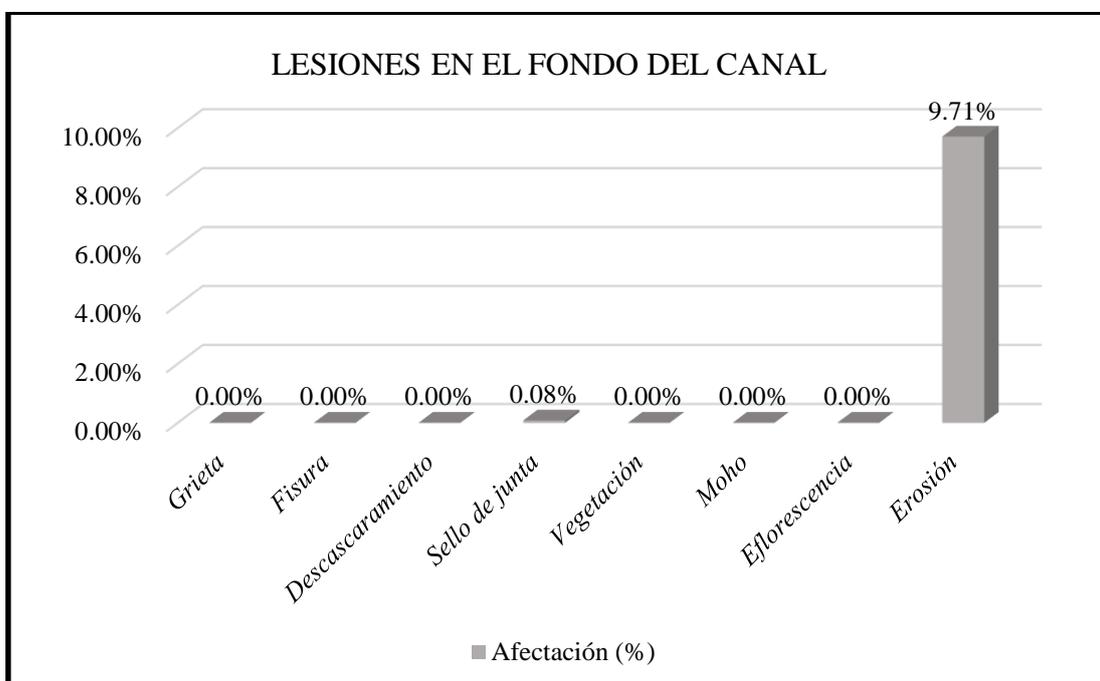
Figura 72. Lesiones en el fondo del canal de la U.M.10

Interpretación: En esta figura se aprecia que la lesión con mayor presencia en el fondo del canal es la erosión con 9.71%.

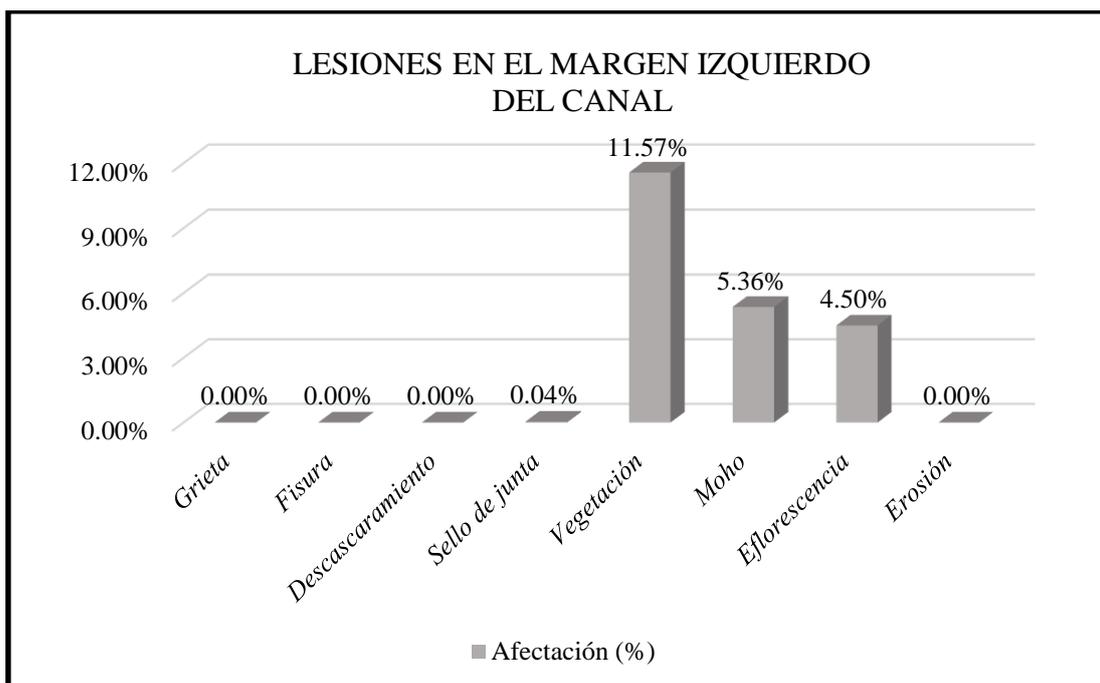
Figura 75. Lesiones en el margen izquierdo de la U.M.11

Interpretación: En esta figura se aprecia que la lesión con mayor presencia en el margen izquierdo del canal es la vegetación con 11.57%.

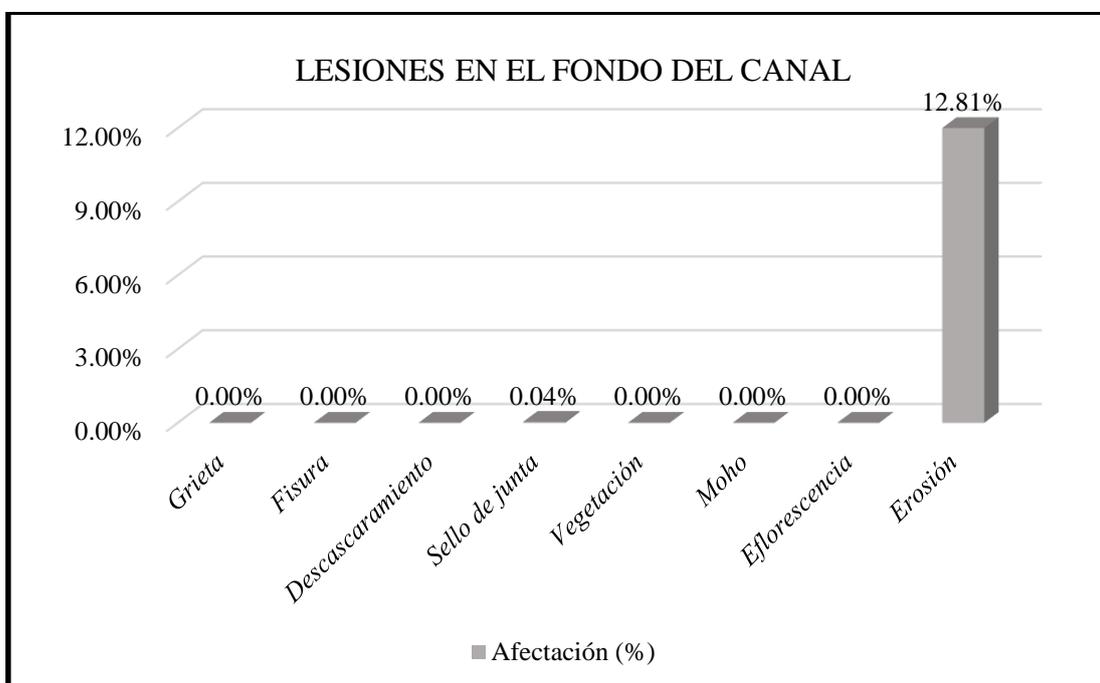
Figura 76. Lesiones en el fondo del canal de la U.M.11

Interpretación: En esta figura se aprecia que la lesión con mayor presencia en el fondo del canal es la erosión con 12.81%.

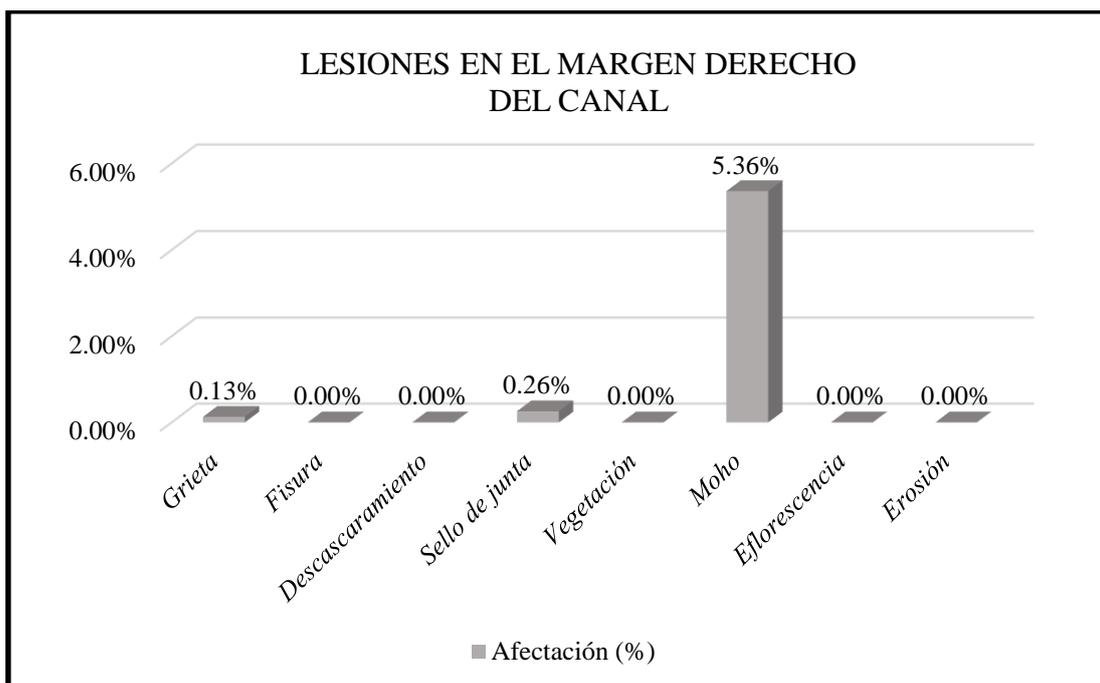
Figura 81. Lesiones en el margen derecho de la U.M.12

Interpretación: En esta figura se aprecia que la lesión con mayor presencia en el margen derecho del canal es la lesión moho con 5.36%.

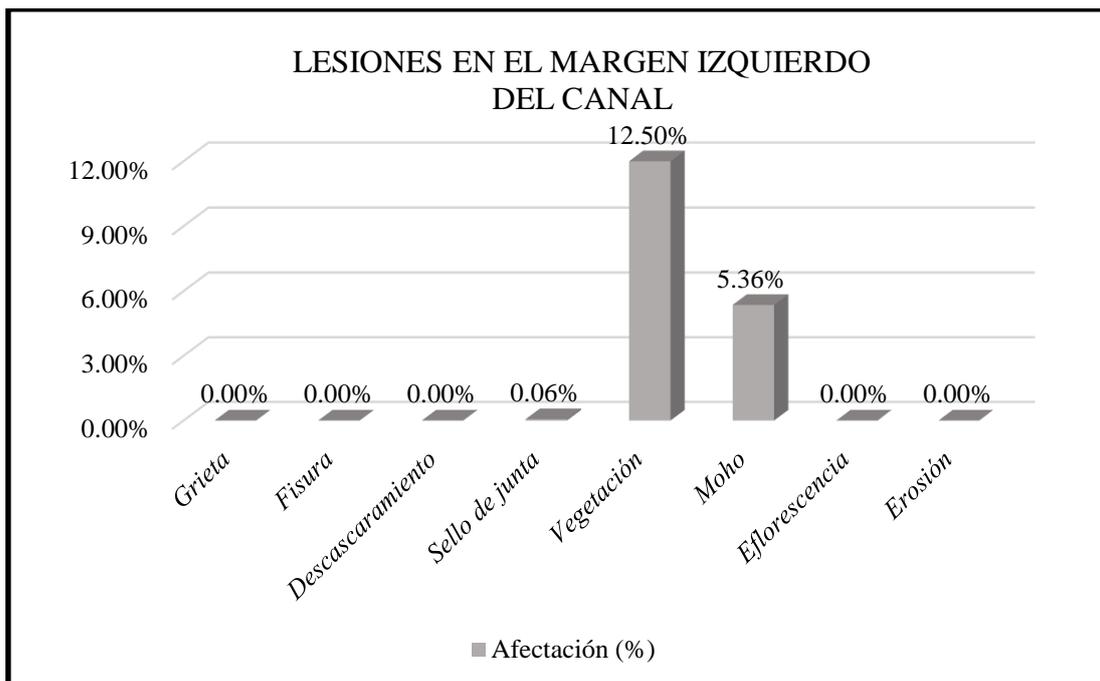
Figura 83. Lesiones en el margen izquierdo de la U.M.13

Interpretación: En esta figura se aprecia que la lesión con mayor presencia en el margen izquierdo es la vegetación con 12.50%.

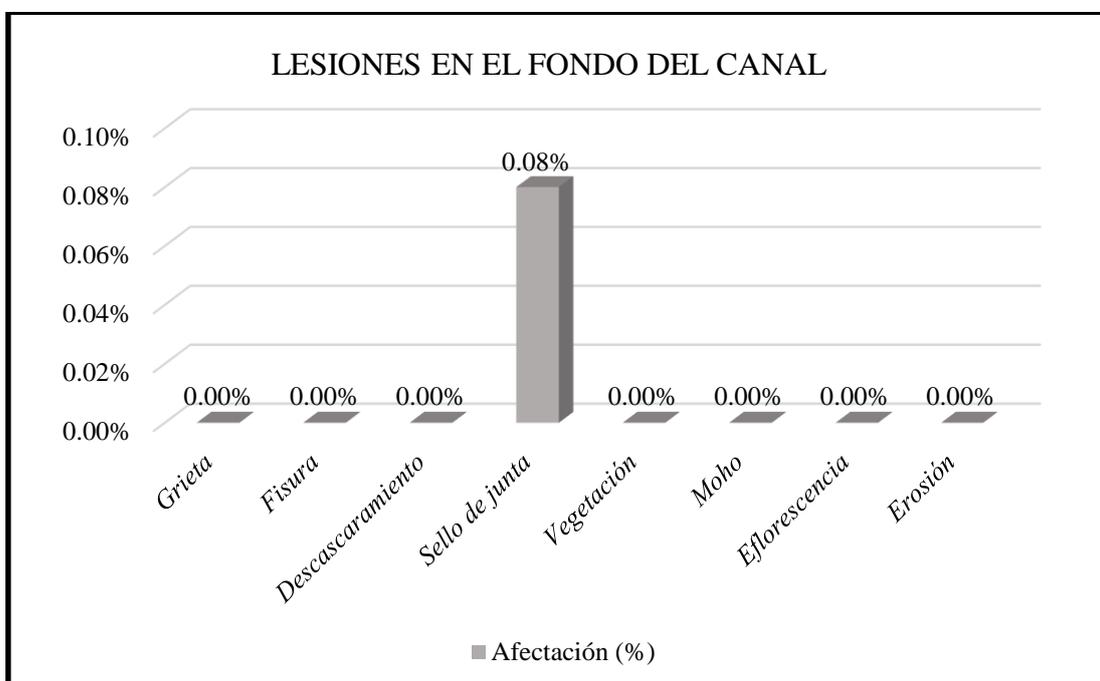
Figura 84. Lesiones en el fondo del canal de la U.M.13

Interpretación: En esta figura se aprecia que la lesión con mayor presencia en el fondo del canal es el sello de junta con 0.08%.

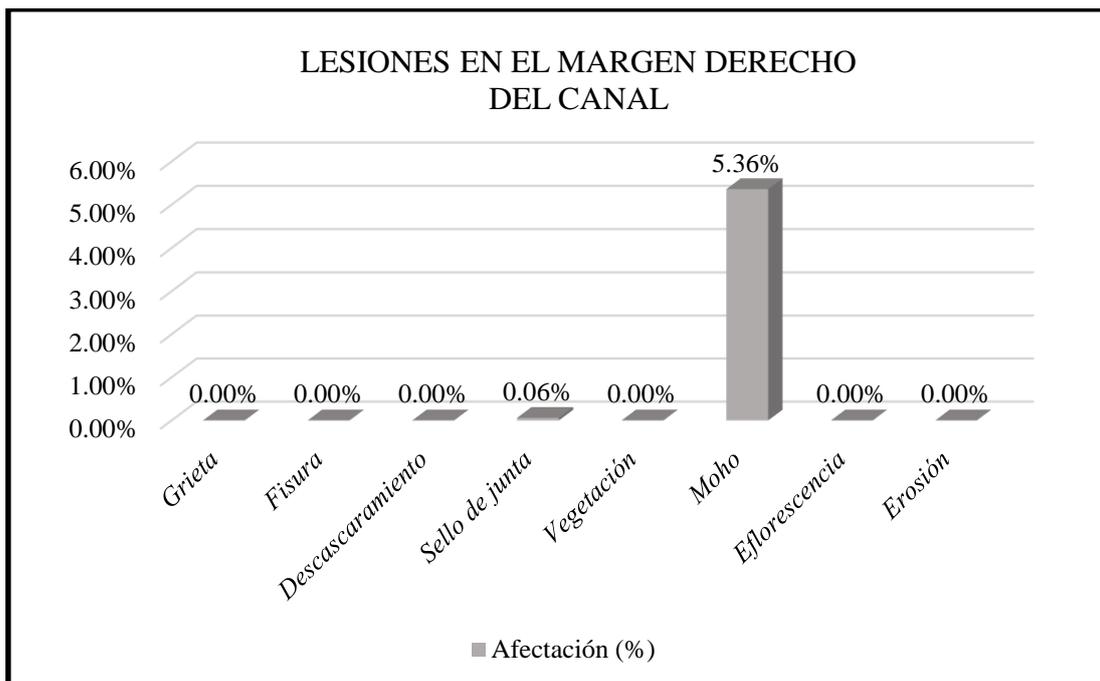
Figura 85. Lesiones en el margen derecho de la U.M.13

Interpretación: En esta figura se aprecia que la lesión con mayor presencia en el margen derecho del canal es la lesión moho con 5.36%.

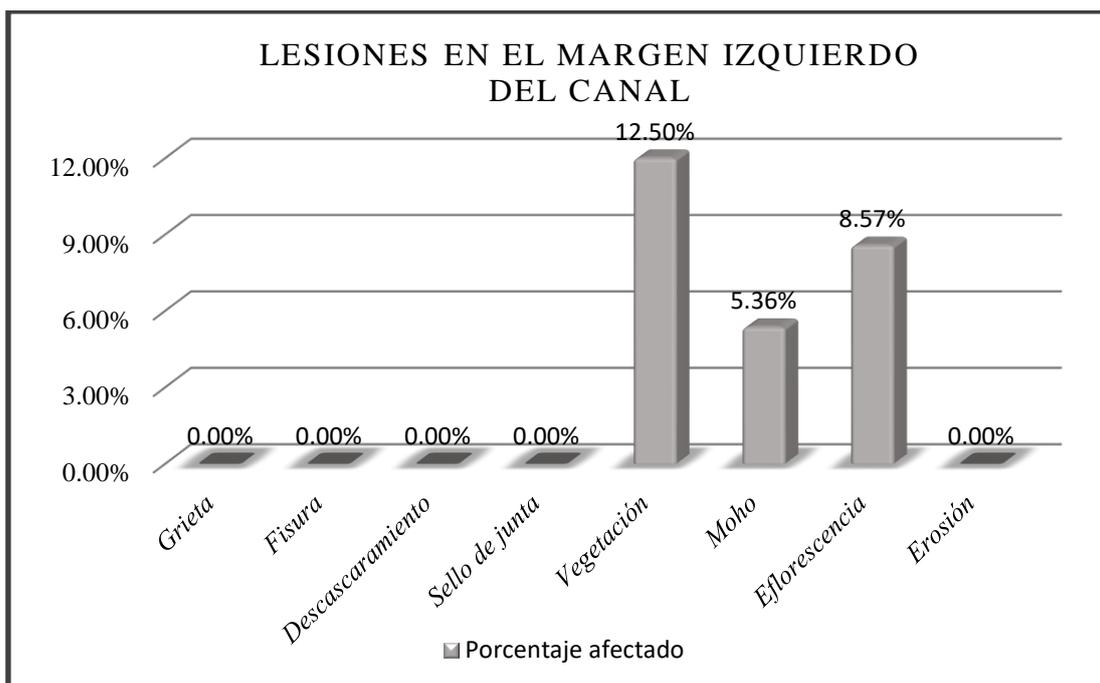
Figura 87. Lesiones en el margen izquierdo de la U.M.14

Interpretación: En esta figura se aprecia que la lesión con mayor presencia en el margen izquierdo es la vegetación con 12.50%.

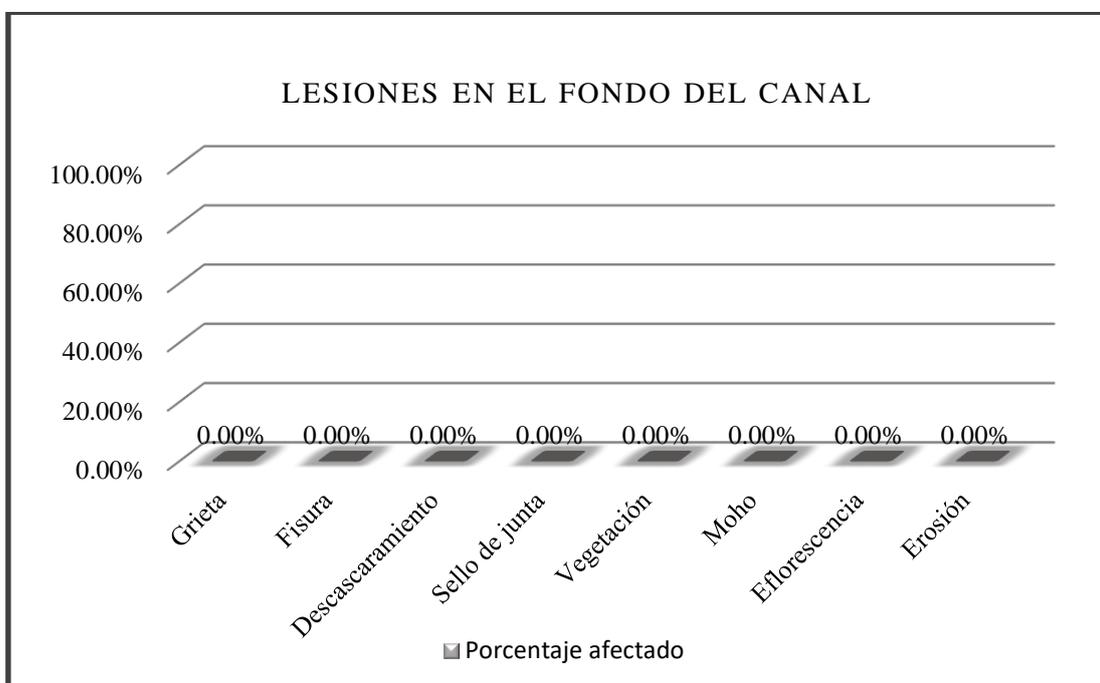
Figura 88. Lesiones en el fondo del canal de la U.M.14

Interpretación: En esta figura se aprecia que el fondo del canal se encuentra sin lesión.
