UNIVERSIDAD CATÓLICA LOS ÁNGELES
CHIMBOTE

EVALUACIÓN Y MEJORAMIENTO DE LA ESTRUCTURA
HIDRÁULICA EN EL CANAL DE RIEGO INTEGRADOR
11, TRAMO 0+040 AL 0+540, EN EL CENTRO POBLADO
TANGAY MEDIO, DISTRITO DE NUEVO CHIMBOTE,
PROVINCIA DEL SANTA, REGIÓN ÁNCASH, PARA SU
INCIDENCIA EN LA CONDICIÓN HÍDRICA DE LA
POBLACIÓN – 2020

TESIS PARA OPTAR EL TÍTULO PROFESIONAL DE
INGENIERO CIVIL

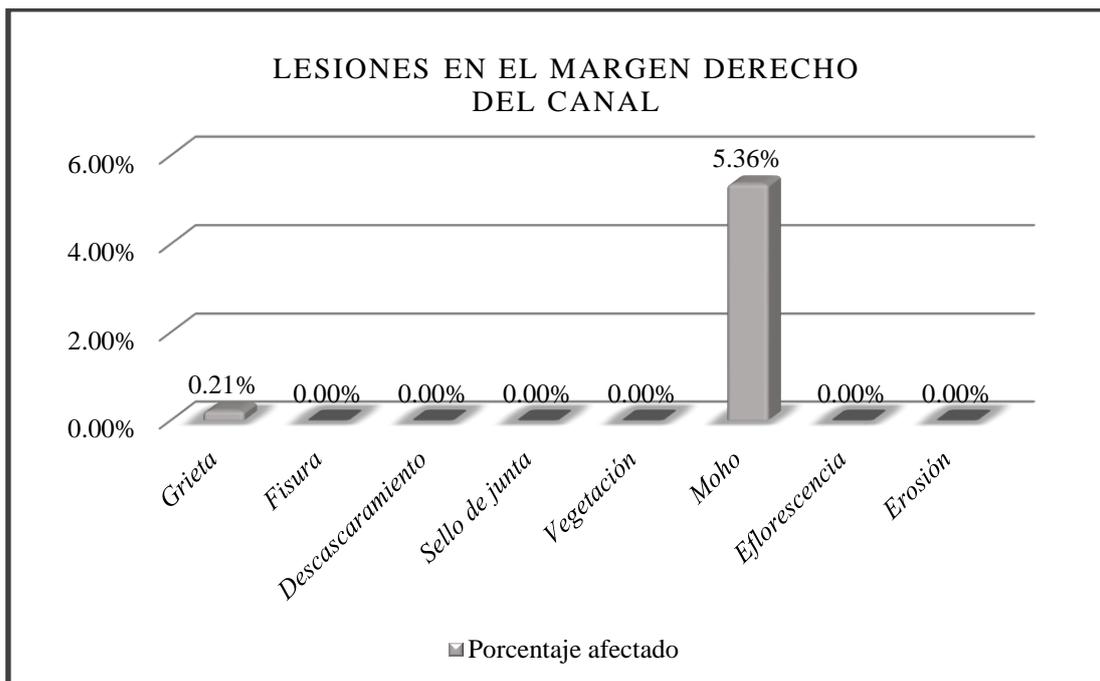
Figura 89. Lesiones en el margen derecho de la U.M.14

Interpretación: En esta figura se aprecia que la lesión con mayor presencia en el margen derecho del canal es la lesión moho con 5.36%.

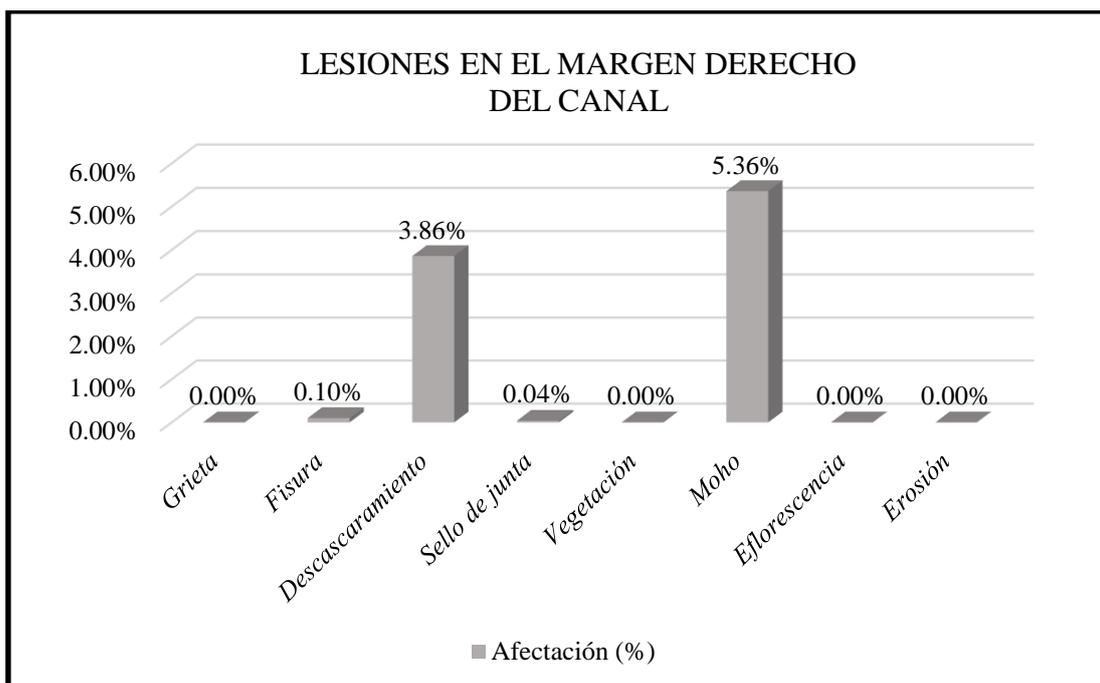
Figura 93 Lesiones en el margen derecho de la U.M.15

Interpretación: En esta figura se aprecia que la lesión con mayor presencia en el margen derecho es la lesión moho con 5.36%.

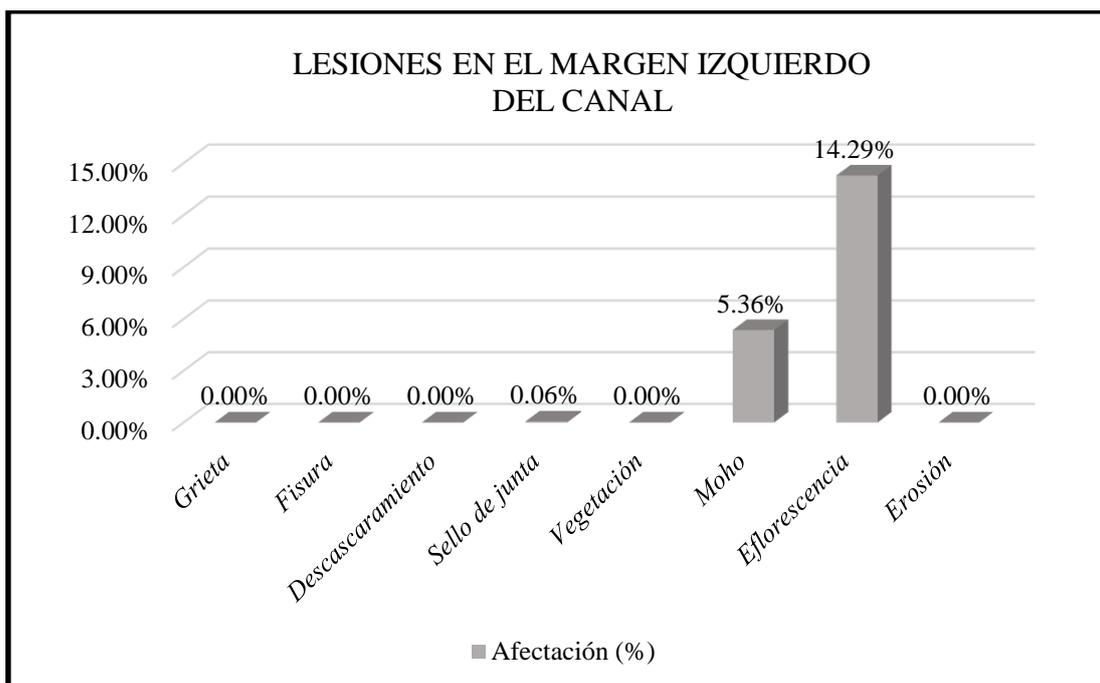
Figura 95. Lesiones en el margen izquierdo de la U.M.16

Interpretación: En esta figura se aprecia que la lesión con mayor presencia en el margen izquierdo del canal es la eflorescencia con 14.29%.

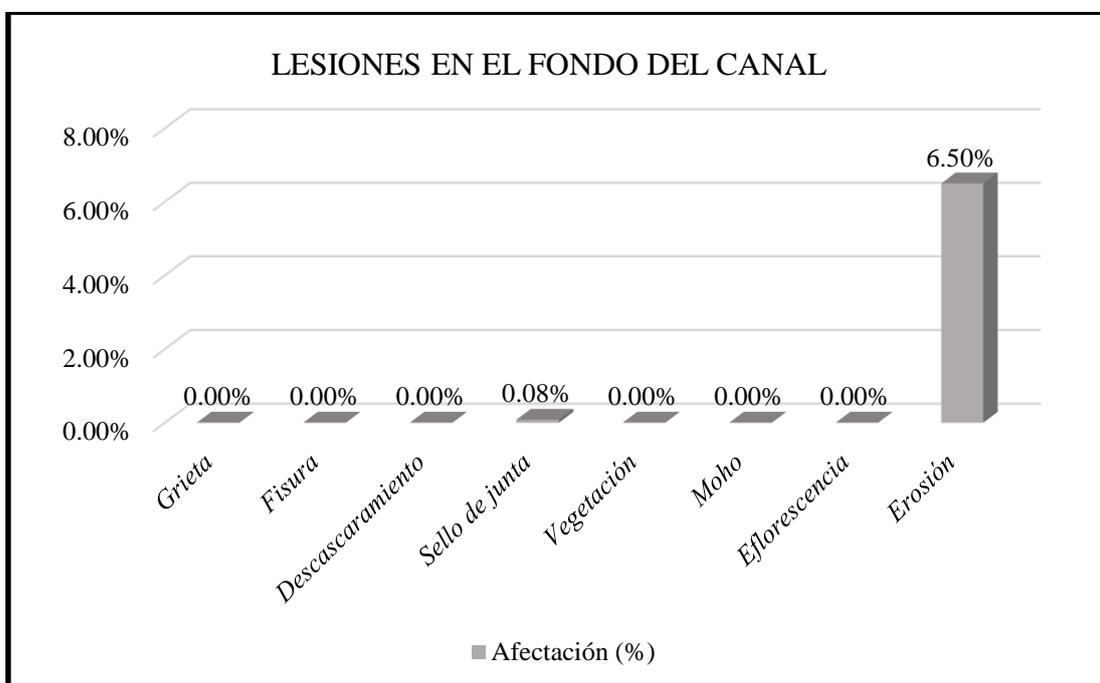
Figura 96. Lesiones en el fondo del canal de la U.M.16

Interpretación: En esta figura se aprecia que la lesión con mayor presencia en el fondo del canal es la erosión con 6.50%.

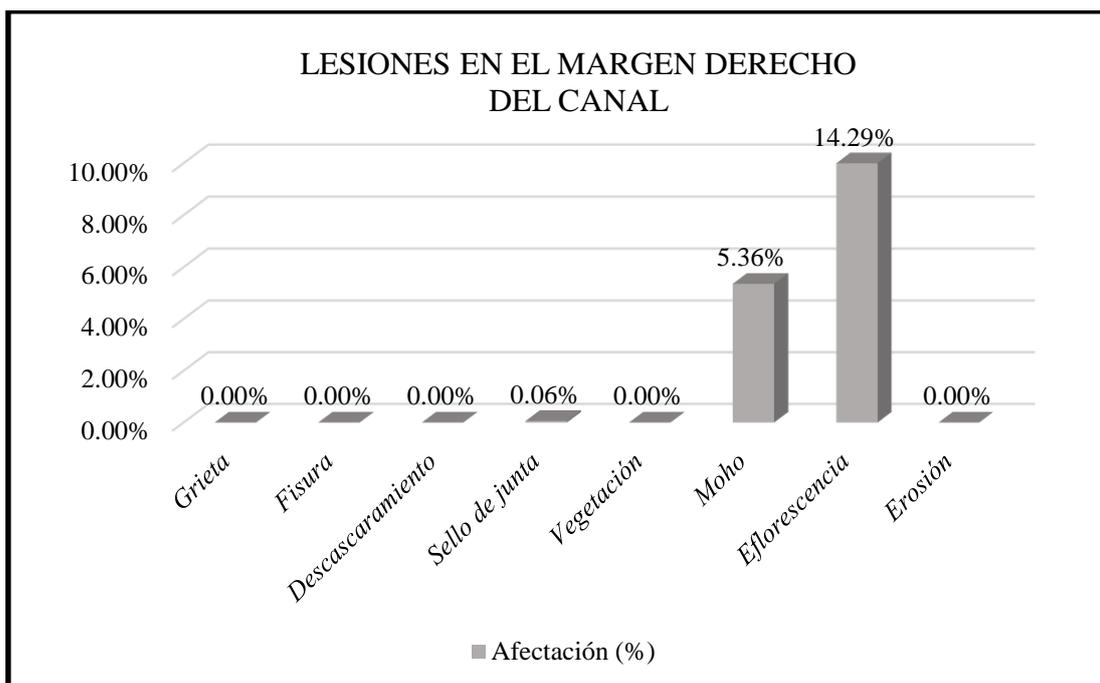
Figura 97. Lesiones en el margen derecho de la U.M.16

Interpretación: En esta figura se aprecia que la lesión con mayor presencia en el margen derecho del canal es la eflorescencia con 14.29%.

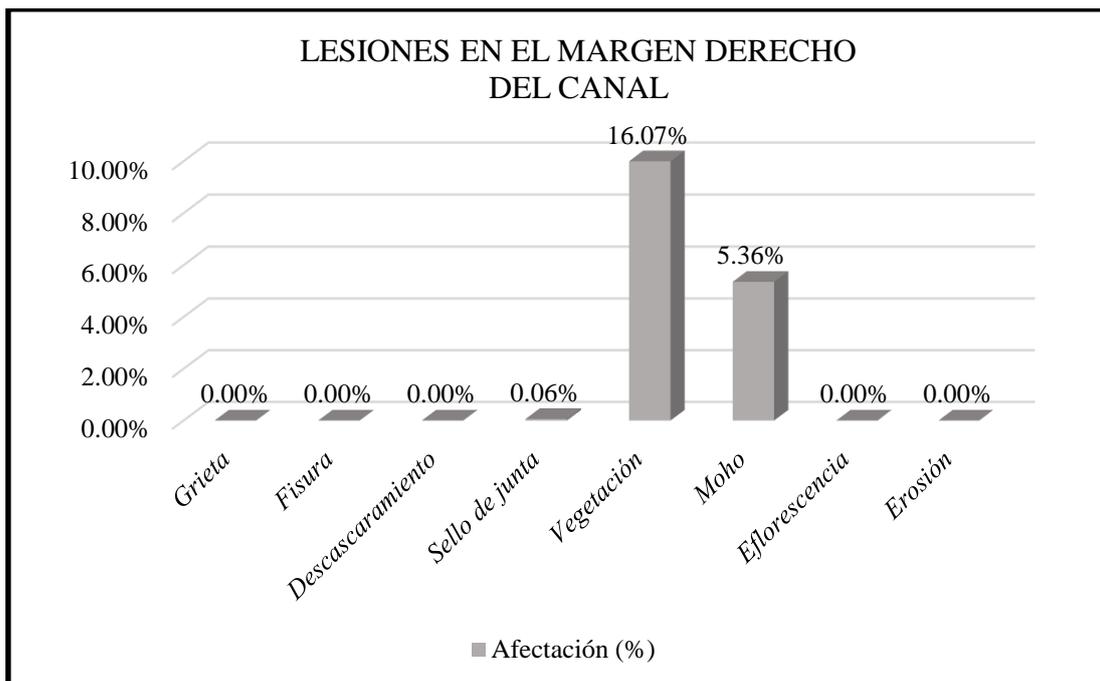
Figura 101. Lesiones en el margen derecho de la U.M.17

Interpretación: En esta figura se aprecia que la lesión con mayor presencia en el margen derecho del canal es la vegetación con 16.07%.

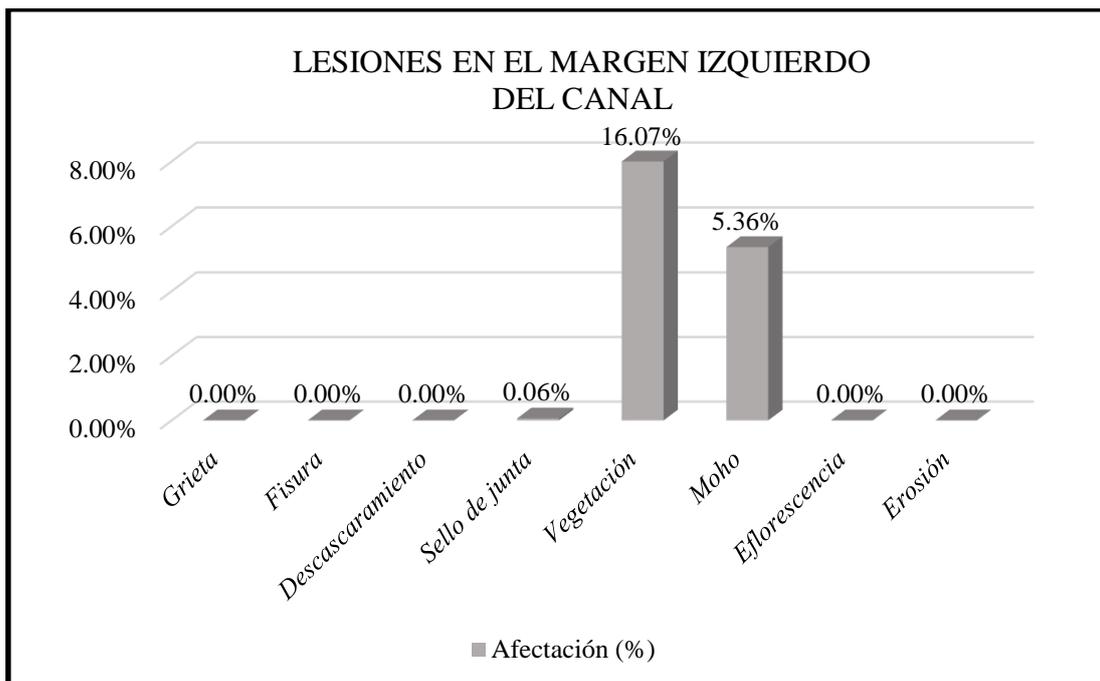
Figura 103. Lesiones en el margen izquierdo de la U.M.18

Interpretación: En esta figura se aprecia que la lesión con mayor presencia en el margen izquierdo del canal es la vegetación con 16.07%.

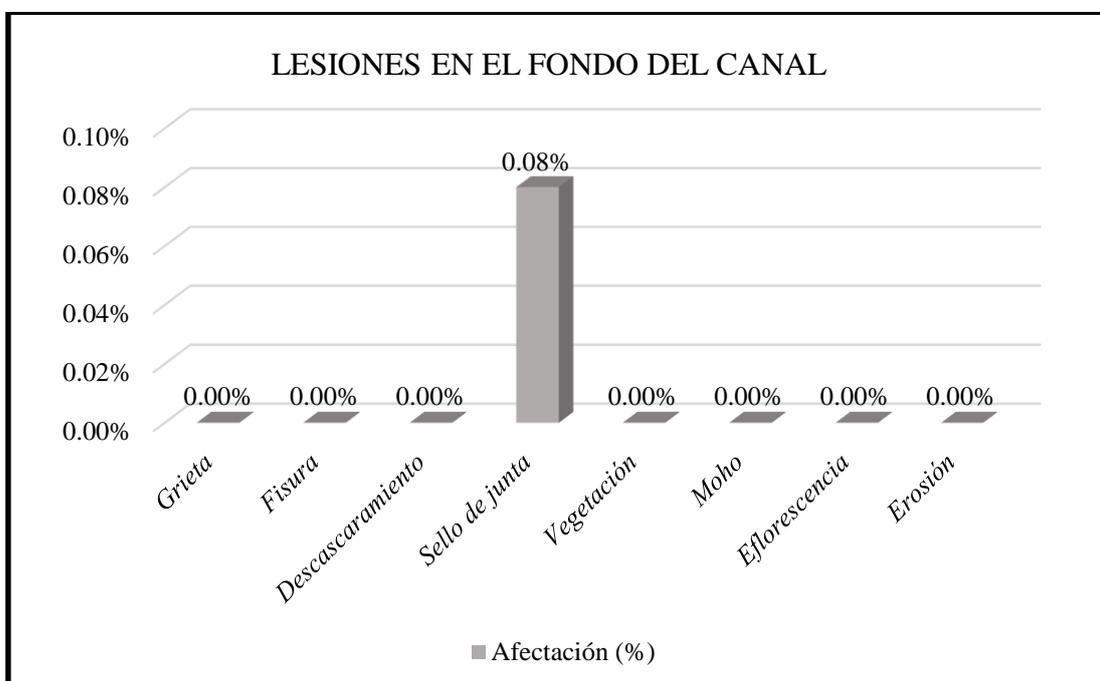
Figura 104. Lesiones en el fondo del canal de la U.M.18

Interpretación: En esta figura se aprecia que la lesión con mayor presencia en el fondo del canal es el sello de junta con 0.08%.

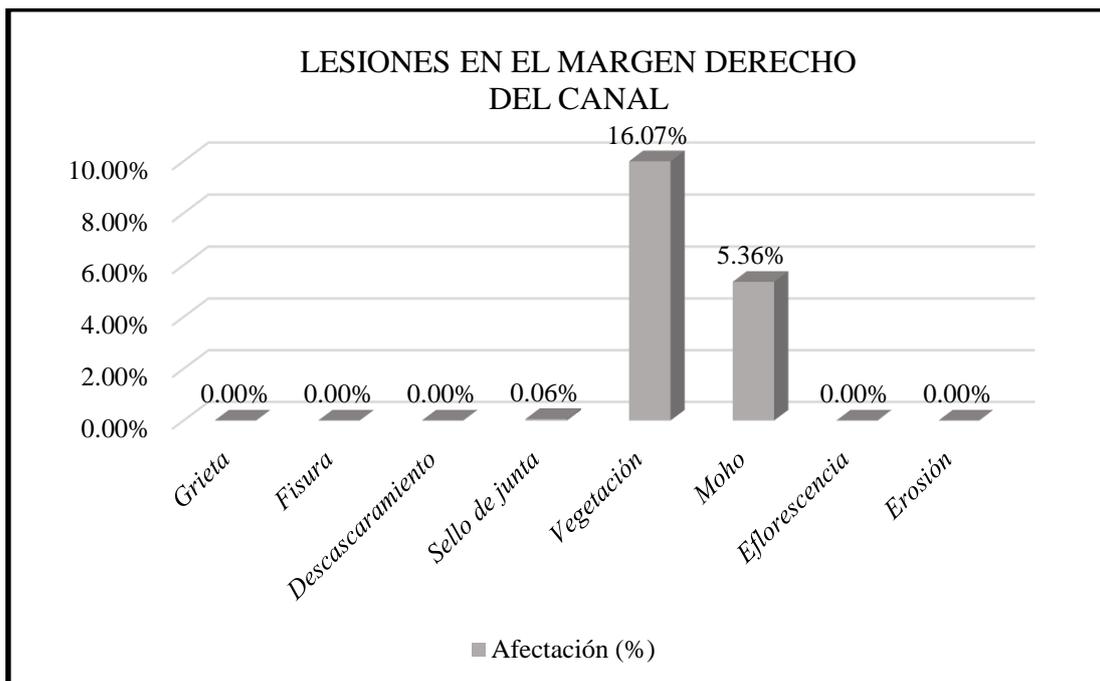
Figura 105. Lesiones en el margen derecho de la U.M.18

Interpretación: En esta figura se aprecia que la lesión con mayor presencia en el margen derecho del canal es la vegetación con 16.07%.

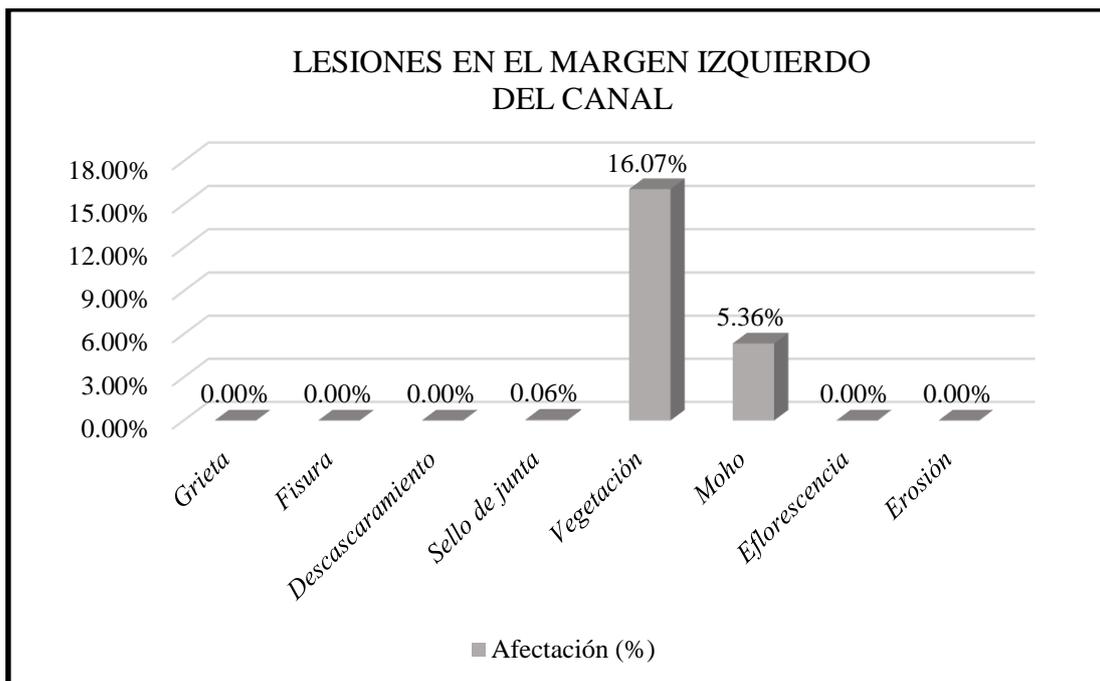
Figura 107. Lesiones en el margen izquierdo de la U.M.19

Interpretación: En esta figura se aprecia que la lesión con mayor presencia en el margen izquierdo del canal es la vegetación con 16.07%.

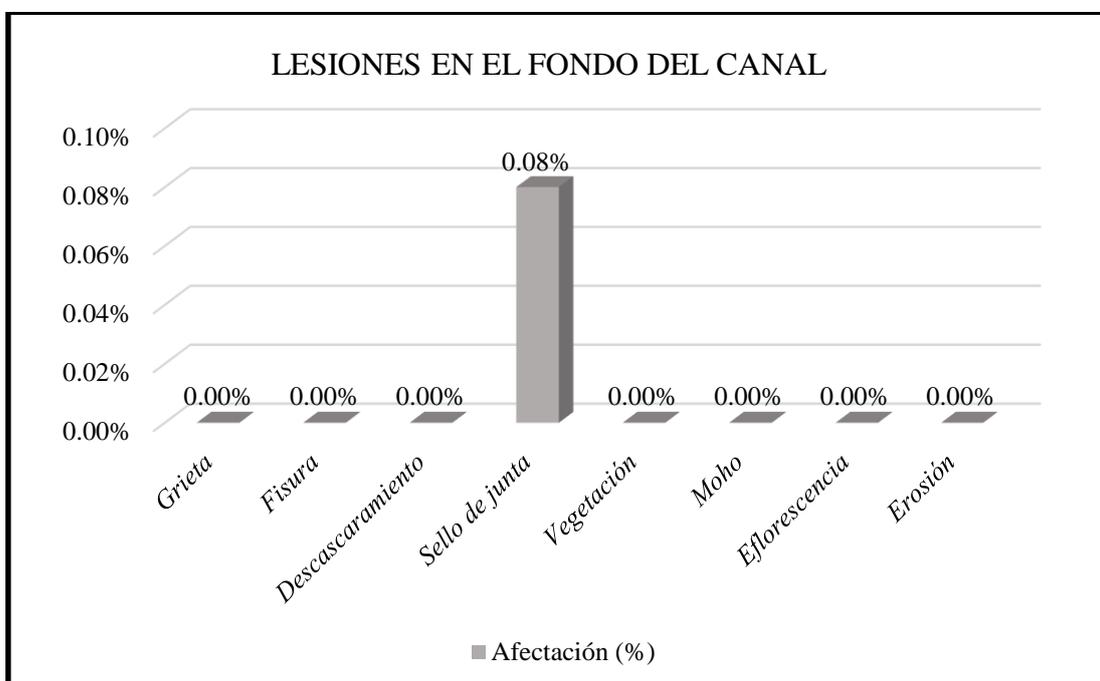
Figura 108. Lesiones en el fondo del canal de la U.M.19

Interpretación: En esta figura se aprecia que la lesión con mayor presencia en el fondo del canal es la lesión sello de junta con 0.08%.

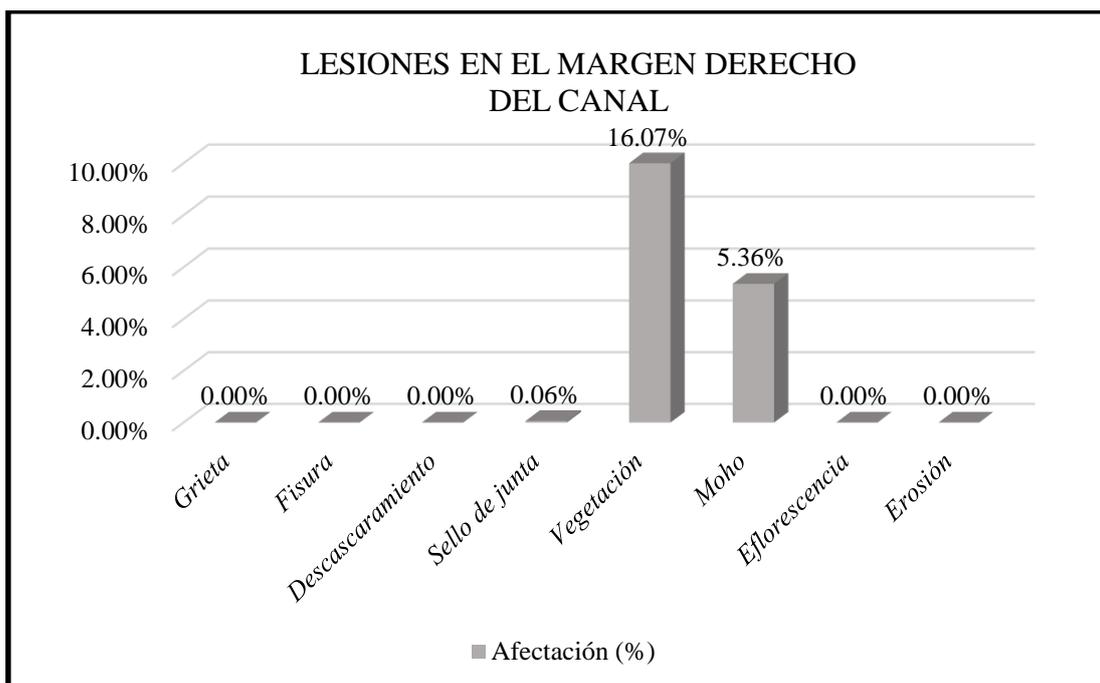
Figura 113. Lesiones en el margen derecho de la U.M.20

Interpretación: En esta figura se aprecia que la lesión con mayor presencia en el margen derecho del canal es la vegetación con 16.07%.

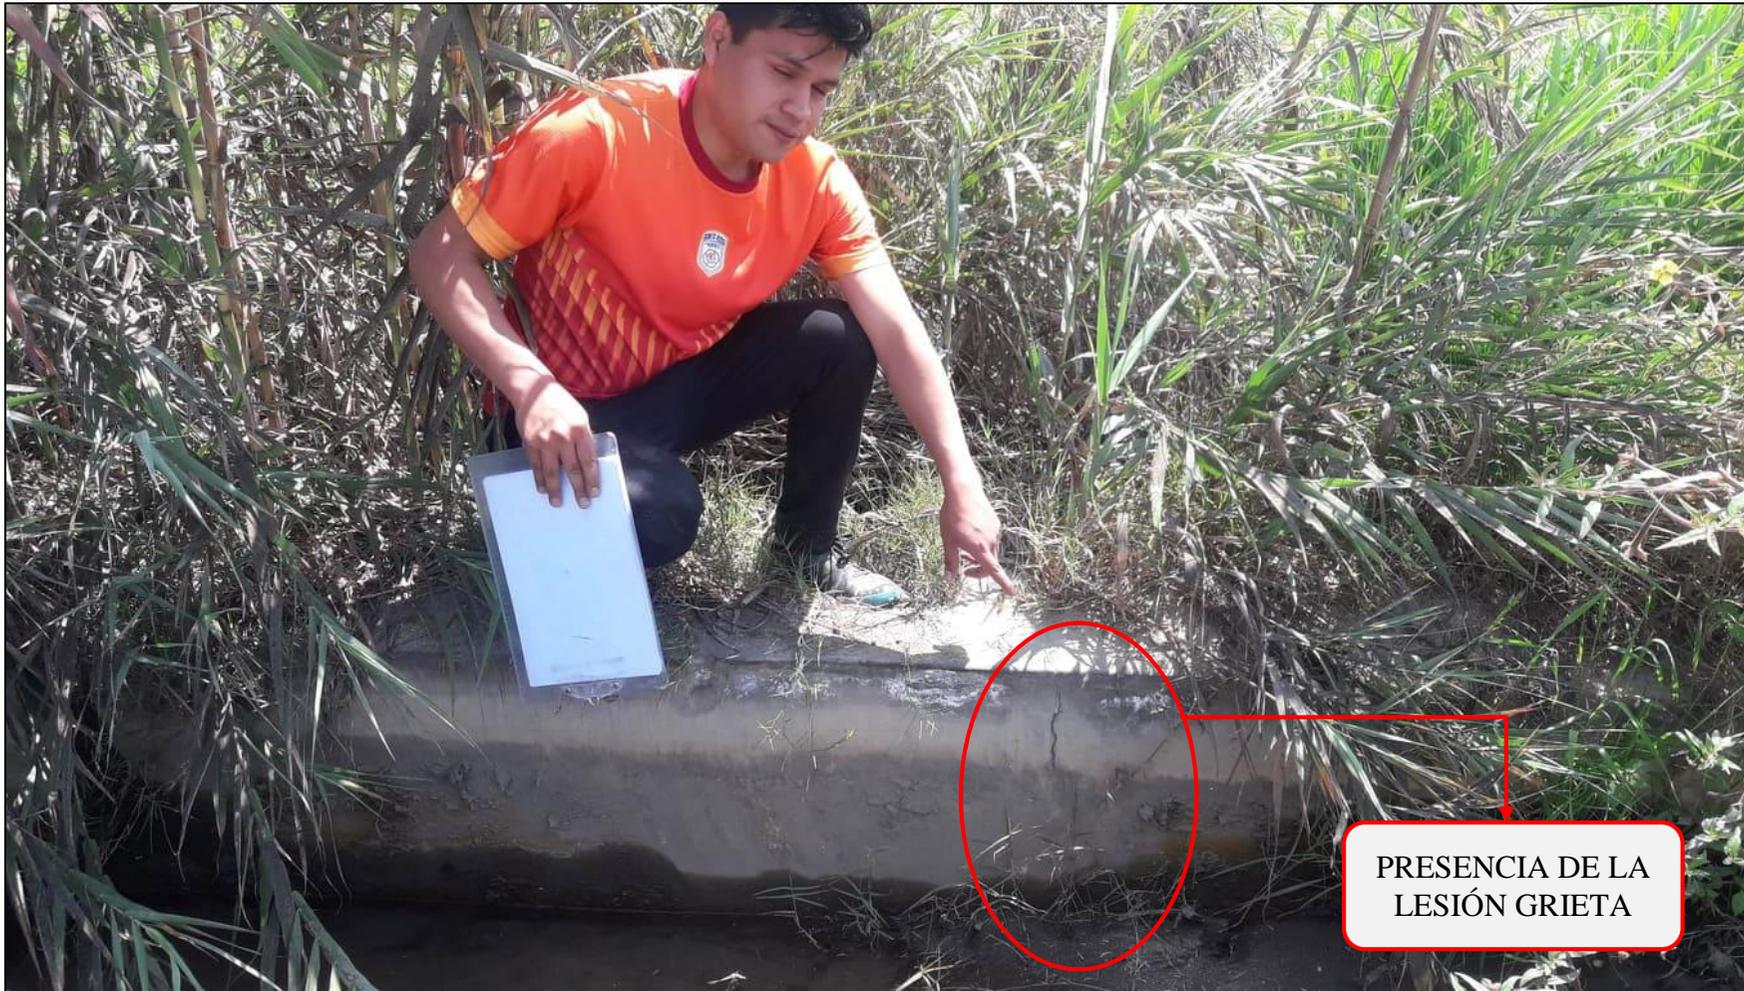
Fotografía 02. Fotografía de la lesión Grieta presente en el canal de riego Integrador 11.

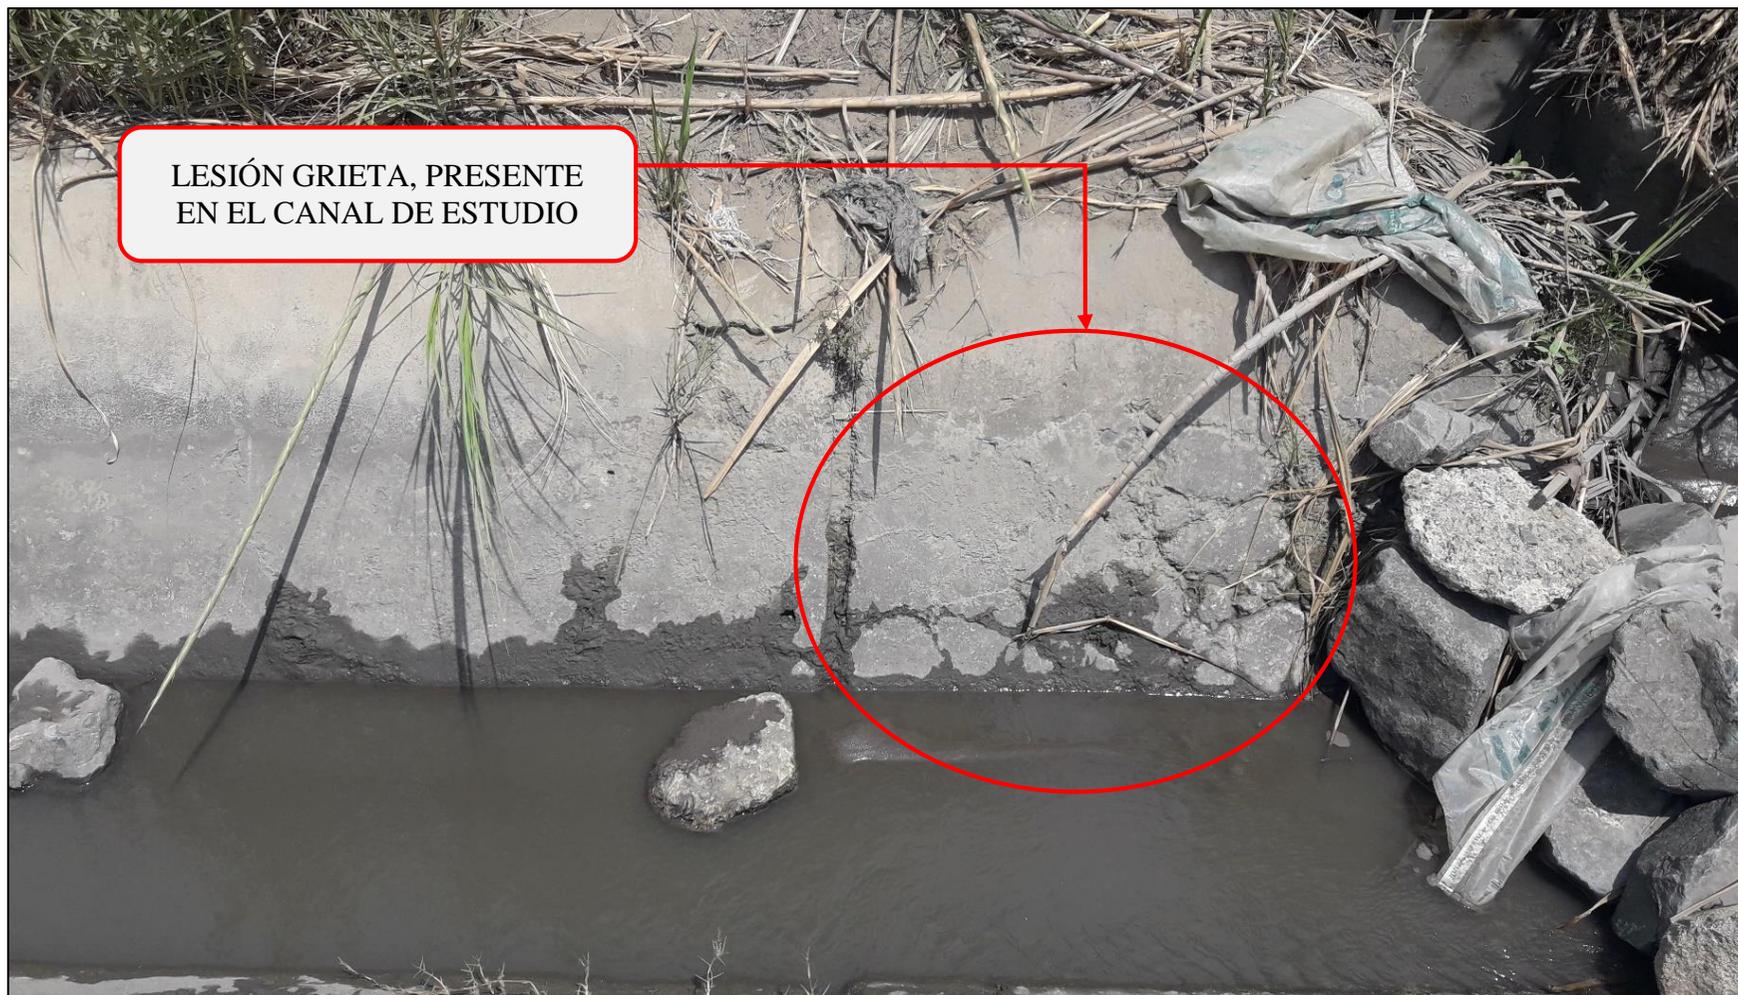
Fotografía 03. Fotografía de la lesión Grieta presente en el canal de estudio.

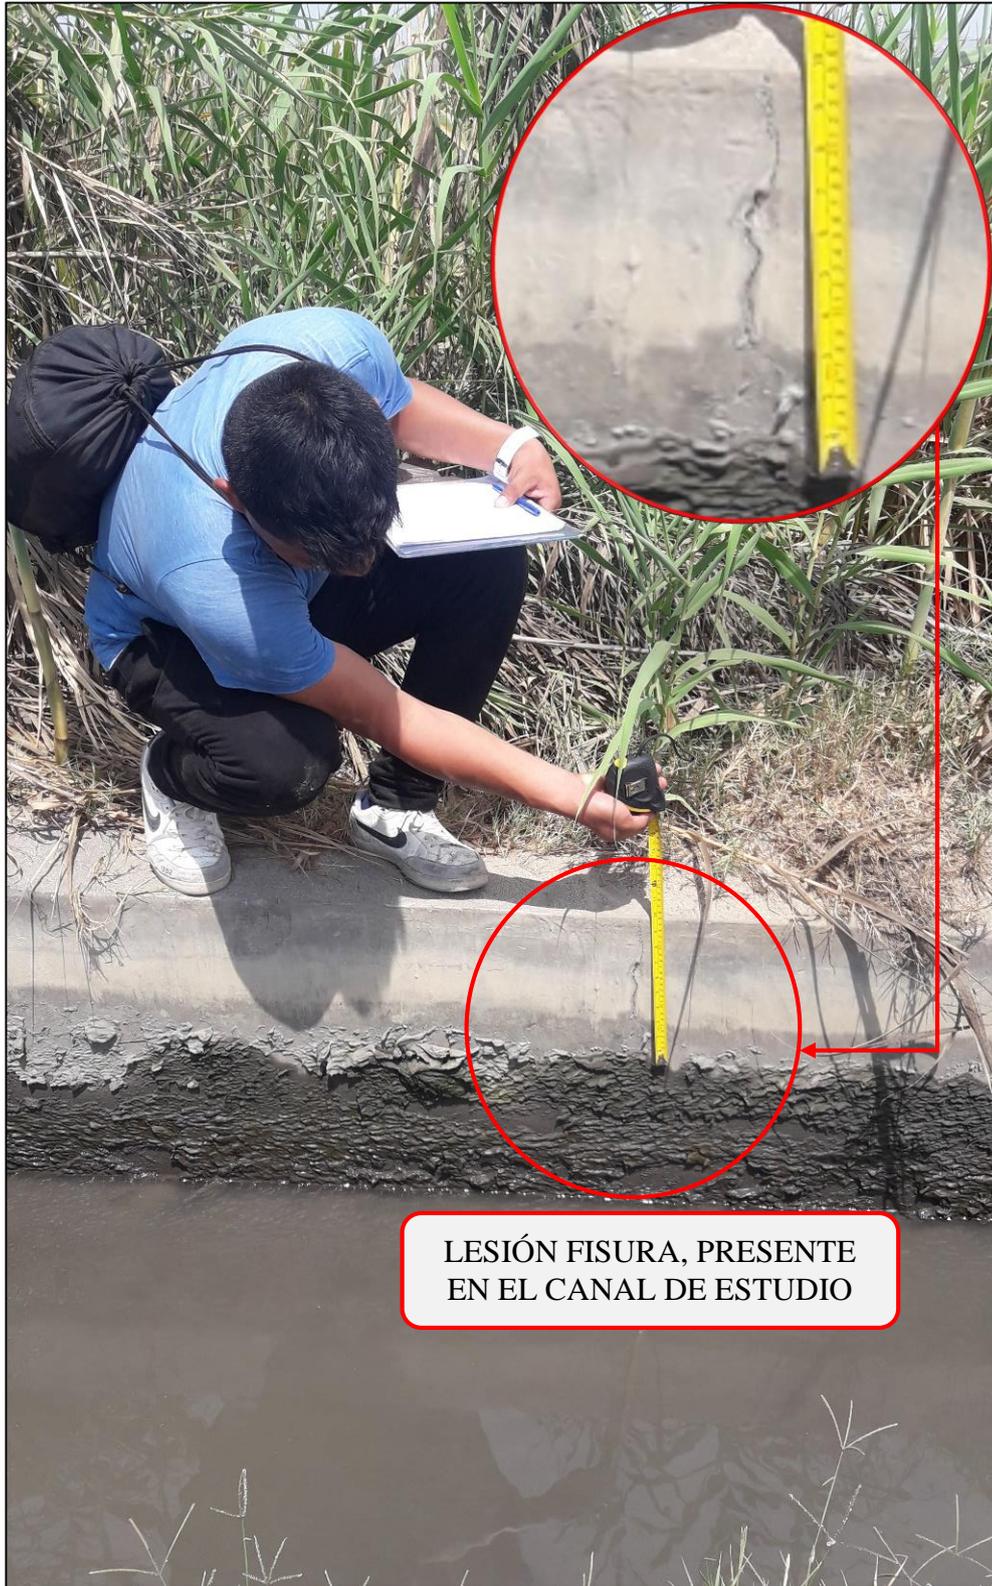
Fotografía 04. Fotografía de la lesión Fisura presente en el canal de estudio.

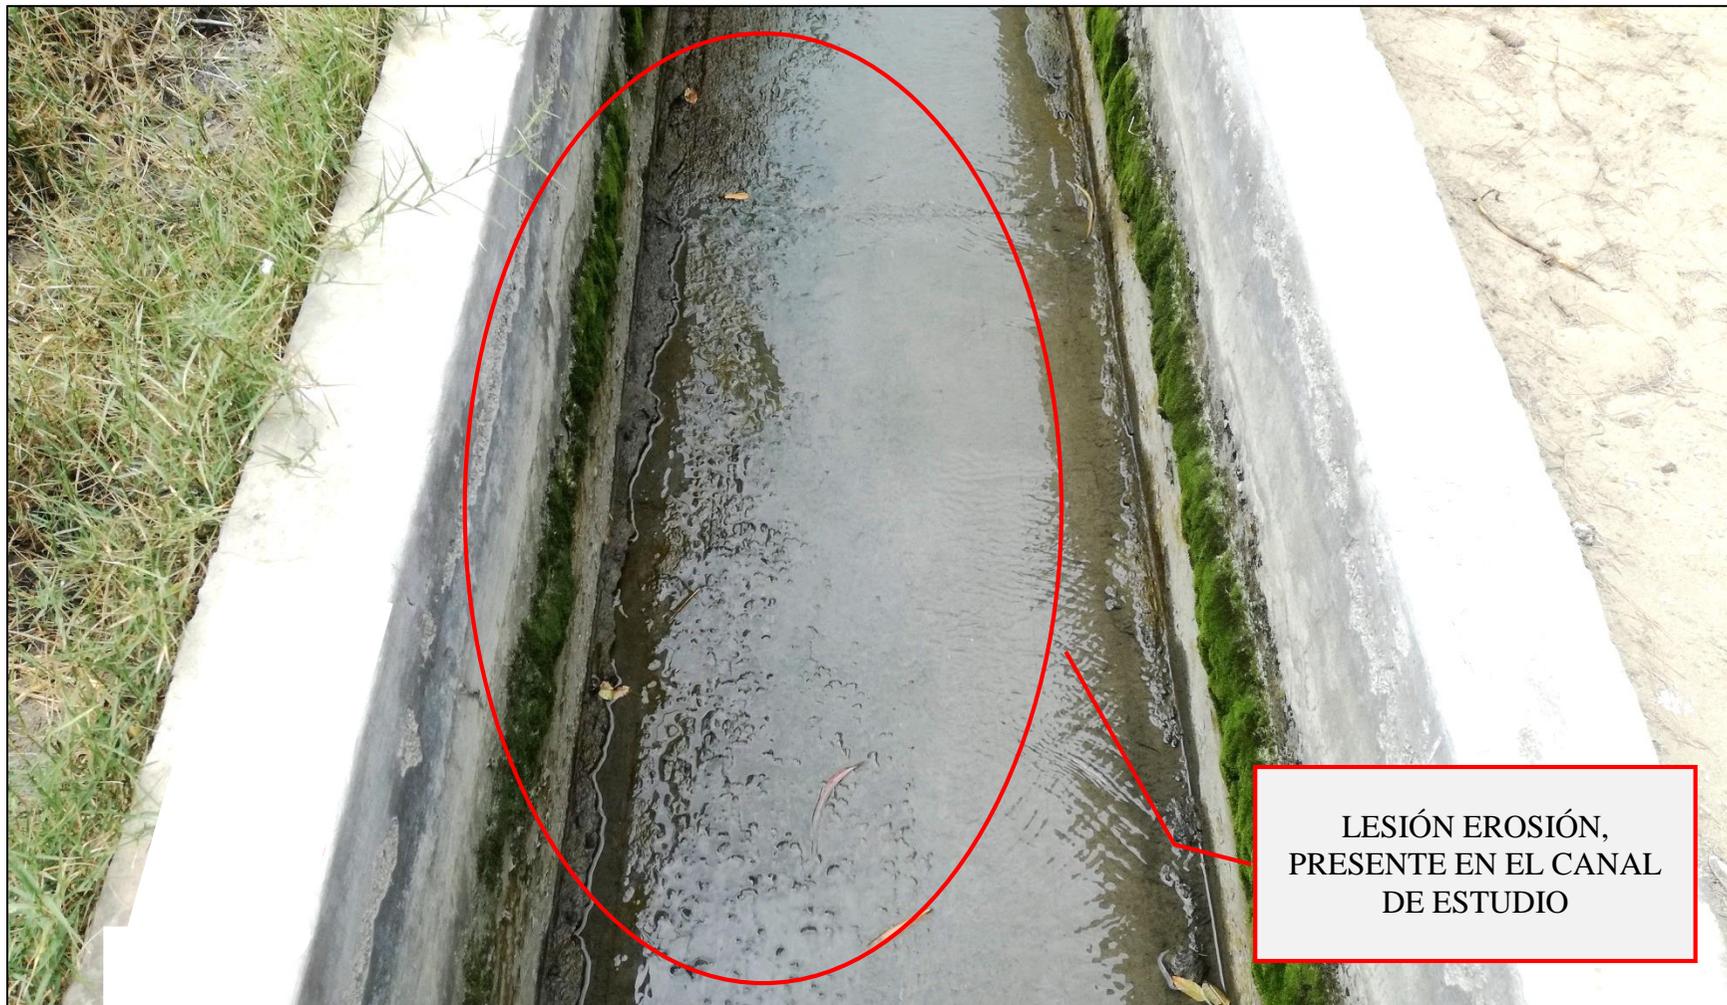
Fotografía 17. Fotografía de la lesión Erosión presente en el canal de estudio.
