UNIVERSIDAD CATÓLICA LOS ÁNGELES
CHIMBOTE

DETERMINACIÓN Y EVALUACIÓN DE PATOLOGÍAS
EN LA ALBAÑILERÍA CONFINADA DEL CERCO
PERIMÉTRICO DE LA INSTITUCIÓN EDUCATIVA JOSÉ
CARLOS MARIATEGUI NUMERO 071- ACAPULCO,
DISTRITO DE ZORRITOS, PROVINCIA DE
CONTRAALMIRANTE VILLAR, REGIÓN TUMBES, JULIO
2017.

**TESIS PARA OPTAR EL TÍTULO PROFESIONAL DE:
INGENIERO CIVIL**

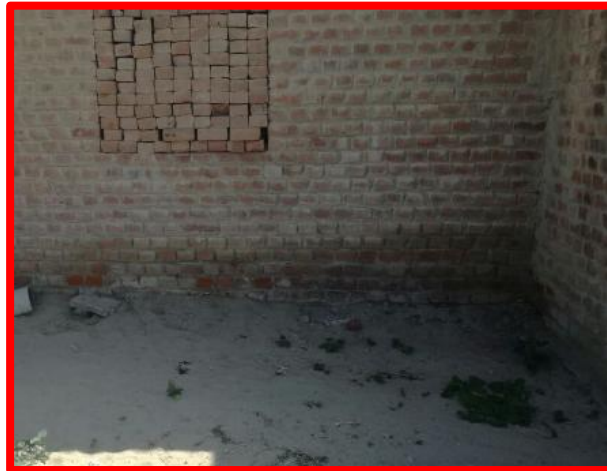
Gráfico 3: Humedad en la parte inferior del muro.

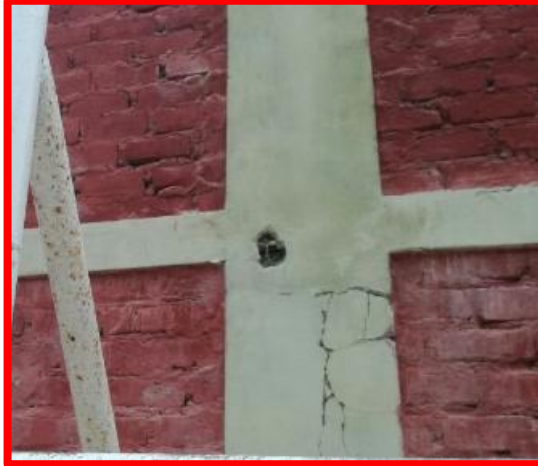
Gráfico 5: Grieta en la columna.

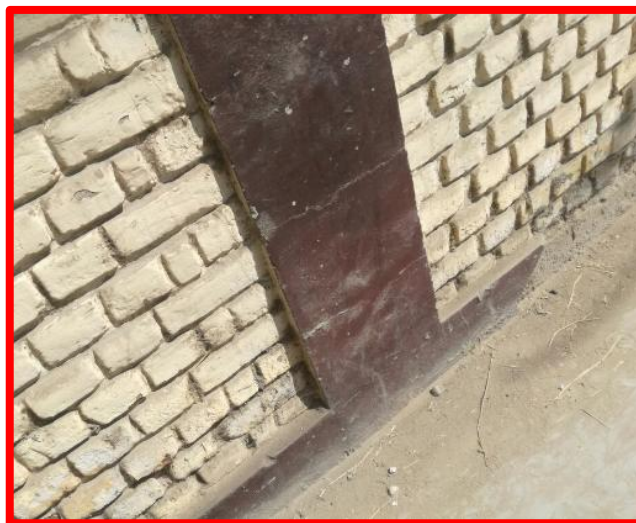
Gráfico 6: Fisura afectando la columna de concreto armado.

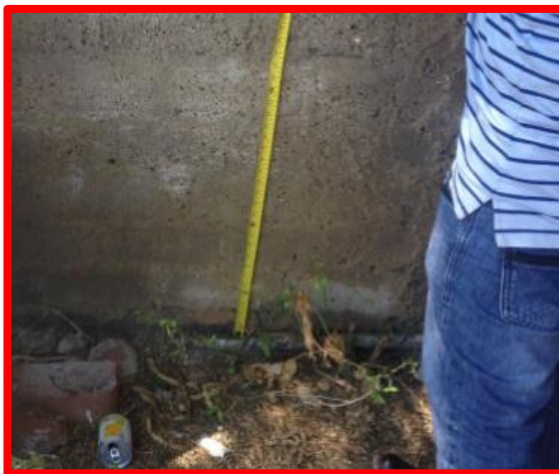
Gráfico 8: Eflorescencia en la parte inferior del muro.

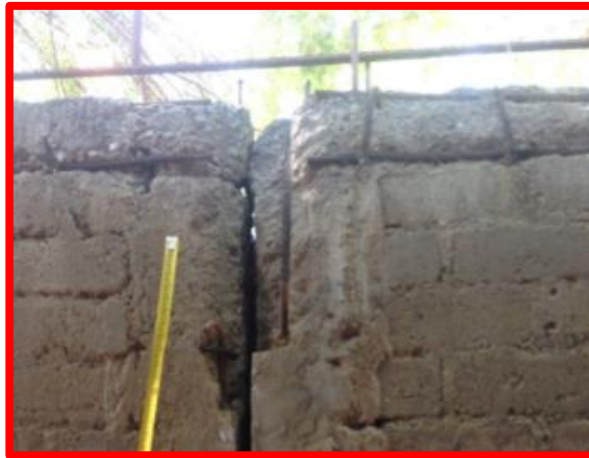
Gráfico 9: Oxidación y corrosión en acero de la columna y viga.

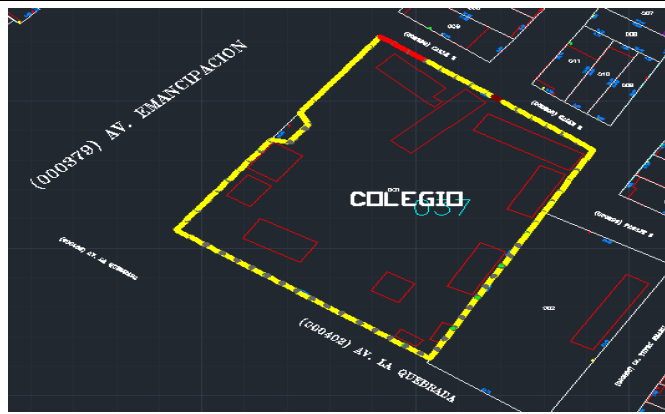
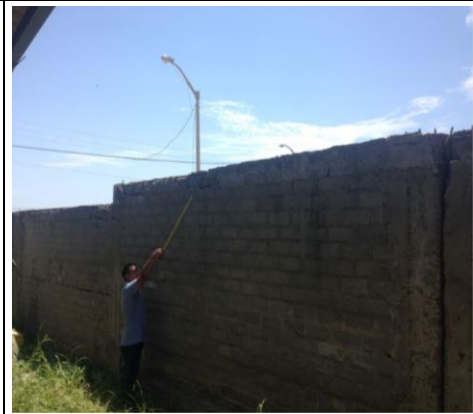
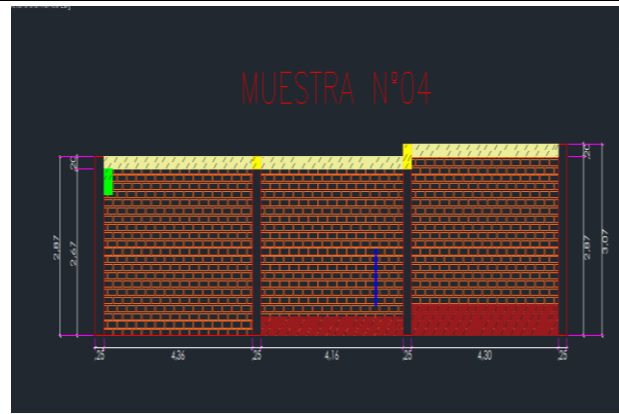
REGISTRO DE PATOLOGIAS																				
ELEMENTO	COLUMNAS				VIGAS				SOBRECIMIENTO				MURO DE ALBAÑILERIA							
	AREA		2.97m ²		AREA		2.56m ²		AREA		0.00m ²		AREA		35.08m ²					
PATOLOGIAS	COLUMNAS PATOLOGIA	%AREA DE PATOLOGIA	COLUMNAS SIN PATOLOGIA	%AREA SIN PATOLOGIA	AREA DE PATOLOGIA	%AREA DE PATOLOGIA	VIGAS SIN PATOLOGIA	%AREA SIN PATOLOGIA	AREA DE PATOLOGIA	%AREA DE PATOLOGIA	SOBRECIMIENTO SIN PATOLOGIA	%AREA SIN PATOLOGIA	AREA DE PATOLOGIA	%AREA DE PATOLOGIA	MURO SIN PATOLOGIA	%AREA SIN PATOLOGIA

0.1- Erosión	0.15 m ²	5.05%	2.82 m ²	94.95%	0.00 m ²	0.00%	0.00 m ²	0.16%	0.00 m ²	0.00%	0.00 m ²	0.00%	0.00 m ²	0.00%	31.52 m ²	89.84%				
0.2- Grietas	0.00 m ²	0.00%			0.00 m ²	0.00%			0.00 m ²	0.00%			0.00 m ²	0.00%			0.00 m ²	0.00%	0.00 m ²	0.00%

0.7- Eflorescencia	0.00 m ²	0.00%			0.00 m ²	0.00%			0.00 m ²	0.00%			0.00 m ²	0.00%			0.00 m ²	0.00%	0.00 m ²	0.00%
0.8- Fisuras	0.00 m ²	0.00%			0.00 m ²	0.00%			0.00 m ²	0.00%			0.00 m ²	0.00%			0.00 m ²	0.00%	0.00 m ²	0.00%
TOTAL	0.15 m²	5.05%	2.82 m²	94.95%	2.56 m²	99.84%	0.00 m²	0.16%	0.00 m²	0.00%	0.00 m²	0.00%	3.56 m²	10.16%	31.52 m²	89.84%				
NIVEL DE SEVERIDAD	LEVE				MODERADO								LEVE

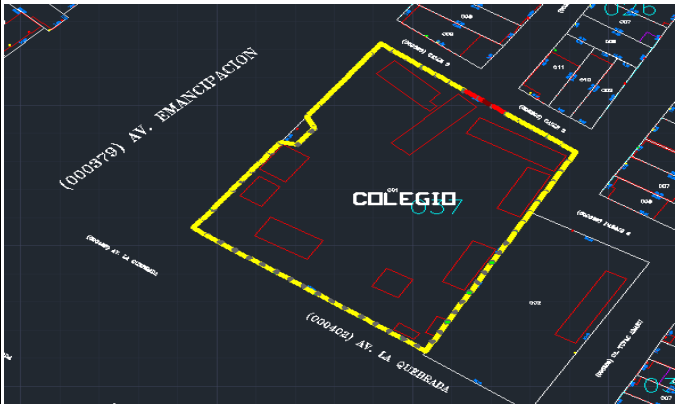
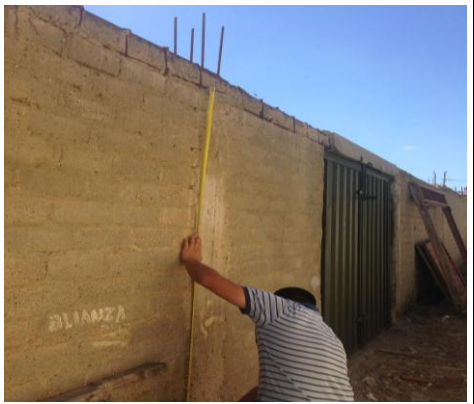
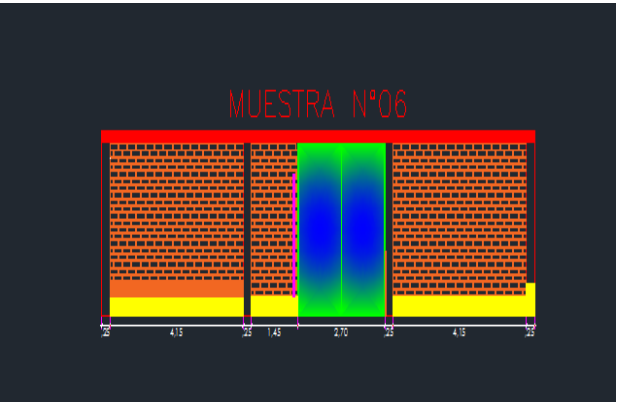
REGISTRO DE PATOLOGIAS																				
ELEMENTO	COLUMNAS				VIGAS				SOBRECIMIENTO				MURO DE ALBAÑILERIA							
	AREA		3.47m2		AREA		2.49m2		AREA		3.51m2		AREA		31.88m2					
PATOLOGIAS	COLUMNAS PATOLOGIA	%AREA DE PATOLOGIA	COLUMNAS SIN PATOLOGIA	%AREA SIN PATOLOGIA	AREA DE PATOLOGIA	%AREA DE PATOLOGIA	VIGAS SIN PATOLOGIA	%AREA SIN PATOLOGIA	AREA DE PATOLOGIA	%AREA DE PATOLOGIA	SOBRECIMIENTO SIN PATOLOGIA	%AREA SIN PATOLOGIA	AREA DE PATOLOGIA	%AREA DE PATOLOGIA	MURO SIN PATOLOGIA	%AREA SIN PATOLOGIA

0.1- Erosión	0.00 m2	0.00%	3.32 m2	95.68%	0.00 m2	0.00%	0.00 m2	0.00%	3.51 m2	100.00%	0.00 m2	0.00%	0.00 m2	0.00%	30.64 m2	96.09%				
0.2- Grietas	0.00 m2	0.00%			0.00 m2	0.00%			0.00 m2	0.00%			0.00 m2	0.00%			0.00 m2	0.00%	0.00 m2	0.00%

0.7- Eflorescencia	0.00 m2	0.00%			0.00 m2	0.00%			0.00 m2	0.00%			0.00 m2	0.00%			0.00 m2	0.00%	0.00 m2	0.00%
0.8- Fisuras	0.05 m2	1.30%			0.00 m2	0.00%			0.00 m2	0.00%			0.00 m2	0.00%			0.00 m2	0.00%	0.00 m2	0.00%
TOTAL	0.15 m2	5.62%	3.32 m2	95.68%	2.49 m2	100.00%	0.00 m2	0.00%	3.51 m2	100.00%	0.00 m2	0.00%	1.25 m2	3.91%	30.64 m2	96.09%				
NIVEL DE SEVERIDAD	LEVE				MODERADO				MODERADO				LEVE

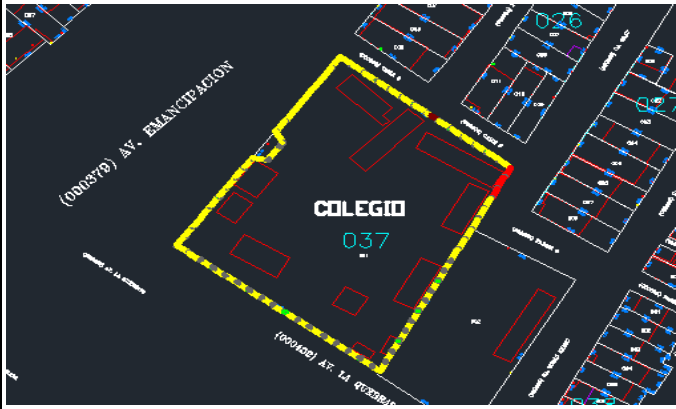
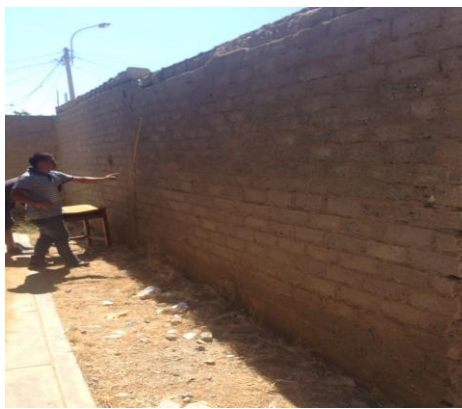
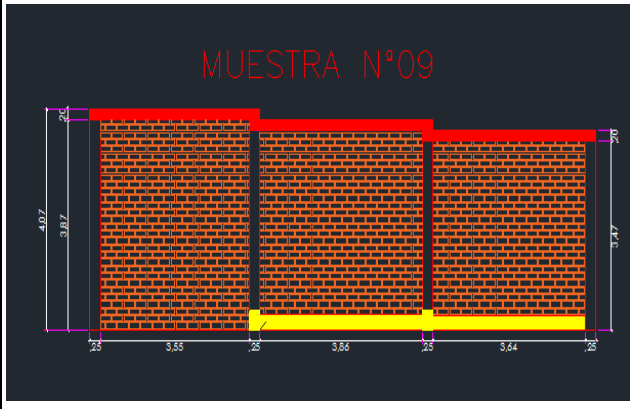
REGISTRO DE PATOLOGIAS																						
ELEMENTO	COLUMNAS				VIGAS				SOBRECIMIENTO				MURO DE ALBAÑILERIA									
	AREA		3.93m2		AREA		2.21m2		AREA		0.00m2		AREA		40.53m2							
PATOLOGIAS	COLUMNAS PATOLOGIA	%AREA DE PATOLOGIA	COLUMNAS SIN PATOLOGIA	%AREA SIN PATOLOGIA	AREA DE PATOLOGIA	%AREA DE PATOLOGIA	VIGAS SIN PATOLOGIA	%AREA SIN PATOLOGIA	AREA DE PATOLOGIA	%AREA DE PATOLOGIA	SOBRECIMIENTO SIN PATOLOGIA	%AREA SIN PATOLOGIA	AREA DE PATOLOGIA	%AREA DE PATOLOGIA	MURO SIN PATOLOGIA	%AREA SIN PATOLOGIA

0.1- Erosión	0.18 m2	4.58%	3.45 m2	87.79%	0.00 m2	0.00%	0.00 m2	0.00%	0.00 m2	0.00%	-	-	2.17 m2	5.35%	38.14 m2	94.10%						
0.2- Grietas	0.00 m2	0.00%			0.00 m2	0.00%			0.00 m2	0.00%			0.00 m2	0.00%			0.00 m2	0.00%	0.00 m2	0.00%	0.22 m2	0.54%

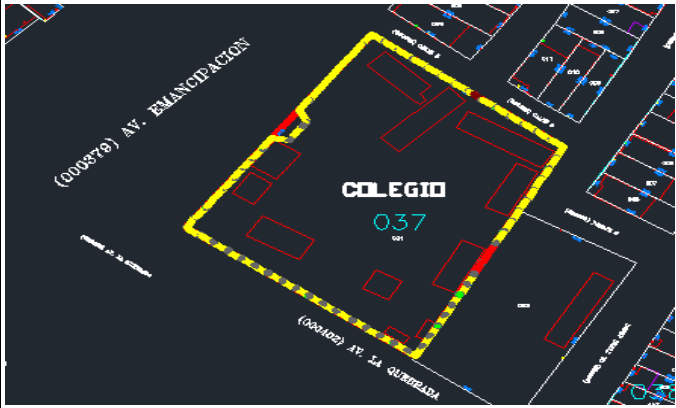
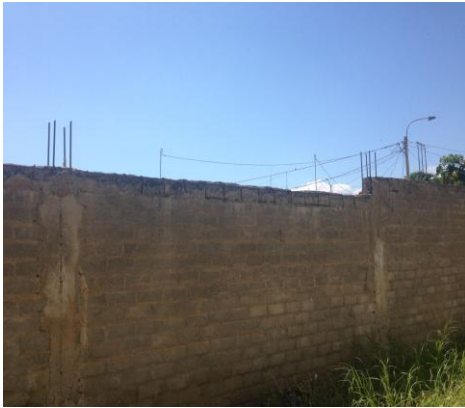
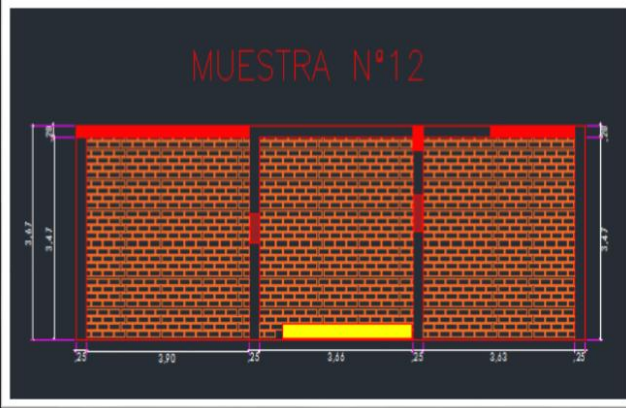
REGISTRO DE PATOLOGIAS																
ELEMENTO	COLUMNAS				VIGAS				SOBRECIMIENTO				MURO DE ALBAÑILERIA

AREA		3.47m ²		AREA		2.24m ²		AREA		0.00m ²		AREA		38.83m ²	
PATOLOGIAS	COLUMNAS PATOLOGIA	%AREA DE PATOLOGIA	COLUMNAS SIN PATOLOGIA	%AREA SIN PATOLOGIA	AREA DE PATOLOGIA	%AREA DE PATOLOGIA	VIGAS SIN PATOLOGIA	%AREA SIN PATOLOGIA	AREA DE PATOLOGIA	%AREA DE PATOLOGIA	SOBRECIMIENTO SIN PATOLOGIA	%AREA SIN PATOLOGIA	AREA DE PATOLOGIA	%AREA DE PATOLOGIA	MURO SIN PATOLOGIA	%AREA SIN PATOLOGIA

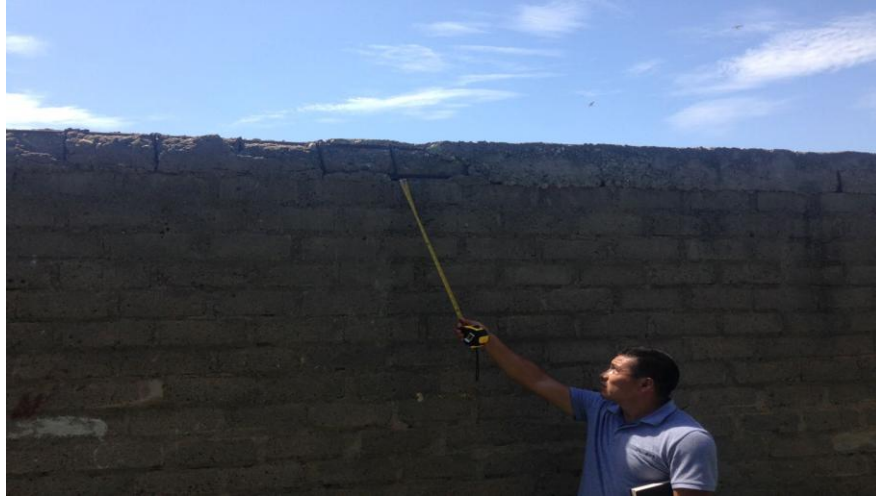
Gráfico 62: *Corrosion del acero*

Tipo de daño: Corrosion en acero

Nivel de severidad: Moderado

Alternativa de reparación: Picado de zona dañada, limpieza de corrosión del acero y parche de concreto con aditivos.

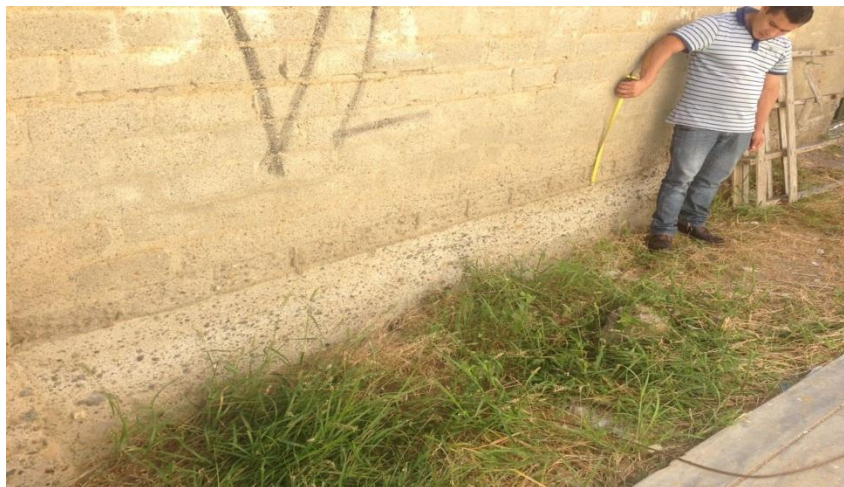
Gráfico 63: *Erosion en la parte inferior del muro*

Tipo de daño: Erosión en muro

Nivel de severidad: Leve

Alternativa de reparación: Picado de zona dañada, limpieza de superficie dañada y parcheo de mortero con aditivos.

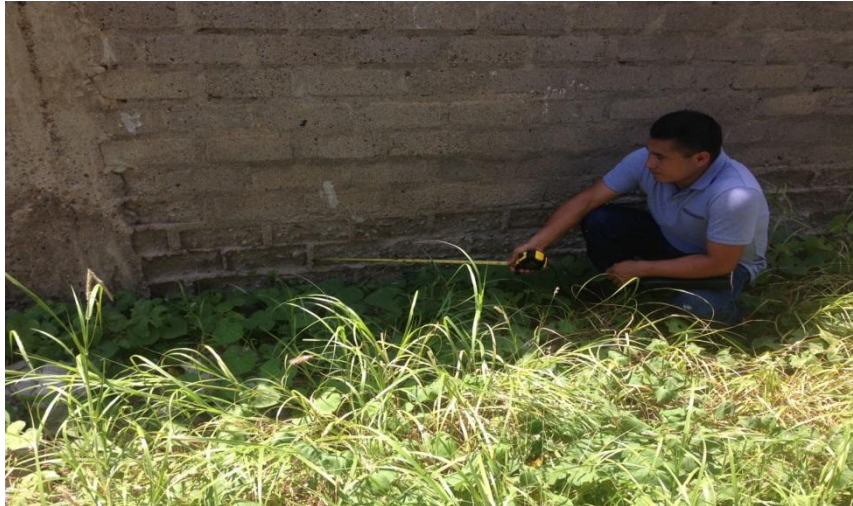
Gráfico 64: *Eflorescencia en la parte inferior del muro*

Tipo de daño: Eflorescencia – Parte inferior del muro

Nivel de severidad: Moderado

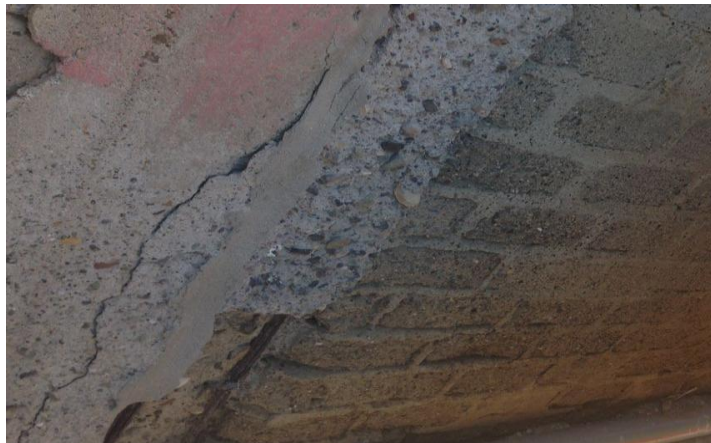
Gráfico 395: *Fisuras- Parte inferior de la columna.*

Tipo de daño: Fisuras – Parte inferior de la columna

Nivel de severidad: Moderado
